**הנדון: דו"ח מסכם לסקרי קרקע וגז קרקע אקטיבי לוידוא ניקיון, מטמנת יבנה**

## דו"ח מסכם - סקר קרקע וגז קרקע מוודא ניקיון פרוייקט שיקום מטמנת יבנה

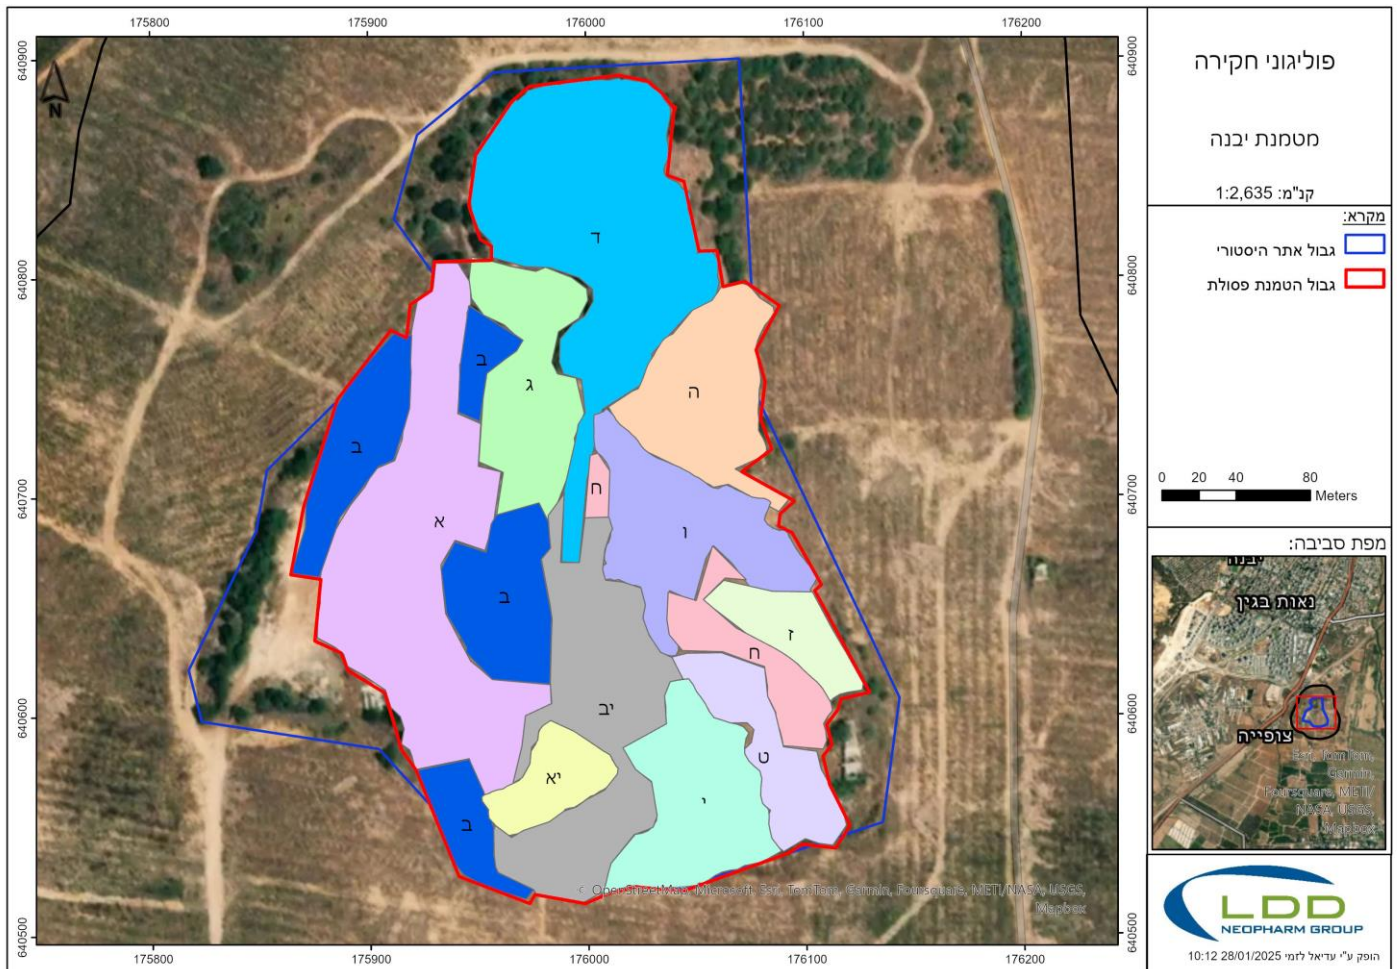
### תרשים 3: פריסת תחומי סקרי הקרקע מוודאי הניקיון על גבי תצ"א של האתר

בתרשים 3 ניתן לראות את פריסת שלבי הסקר על גבי תצ"א של האתר, ובתרשים 1 בנספחים מוצגת פריסת קידוחי הקרקע שבוצעו (תאריך צילום: יוני 2023). כפי שמוצג בתרשים 3, גבולות האתר ההיסטורי (הקו הכחול) אינם תואמים באופן מוחלט את גבולות ביצוע הסקר בפועל (הקו האדום). עובדה זו נובעת מכך שהקו הכחול שורטט מתוך תצלומים ישנים של האתר ואילו פוליגוני הסקרים המוודאים מייצגים את השטח שבו בפועל הייתה פסולת שנחפרה וטופלה.

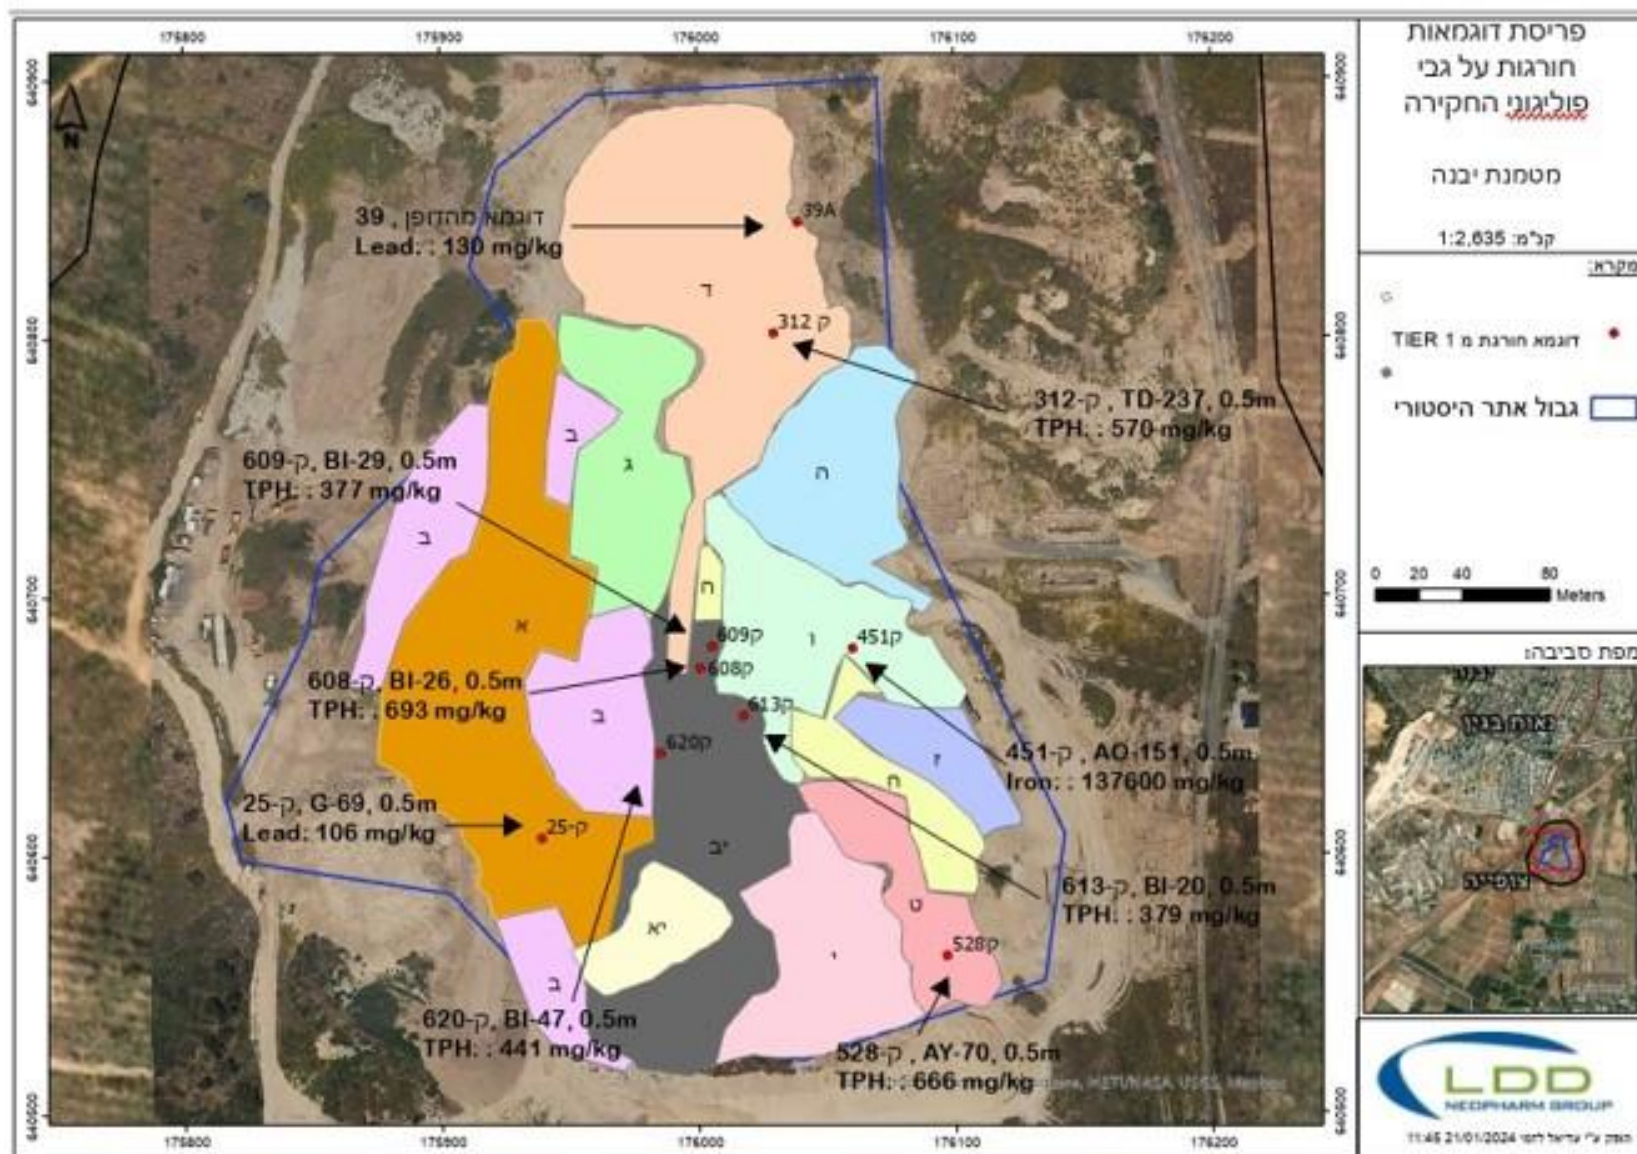
#### תרשים 4: פריסת הדוגמאות החורגות על גבי פוליגוני החקירה

לאורך כל שלבי הסקר היו סה"כ חריגות בשמונה קידוחים. בשישה קידוחים התגלו חריגות ב-TPH, אחד בעופרת ואחד בברזל (חריגה בסדר גודל מעל - TIER1 למגורים, מי תהום < 6 מ'). דוגמא אחת נמצאה חורגת בעופרת בדיגום המוודא מהדופן. בכל הקידוחים שבהם אותרו חריגות מערך הסף המותר [ Tier 1 למגורים (מי תהום < 6 מ') ] בוצע תיחום אופקי ואנכי לזיהום, עד להגעה לקרקע נקיה על פי ממצאי המעבדה. כלל הקרקע המזוהמת במסגרת סקר מוודא הנקיון נחפרה ופונתה לאתר 'גני הדס' במסגרת היתר מנהל כחומר לכיסוי במטמנות. את פריסת הקידוחים החורגים על גבי פוליוגוני החקירה ניתן לראות בתרשים 4.

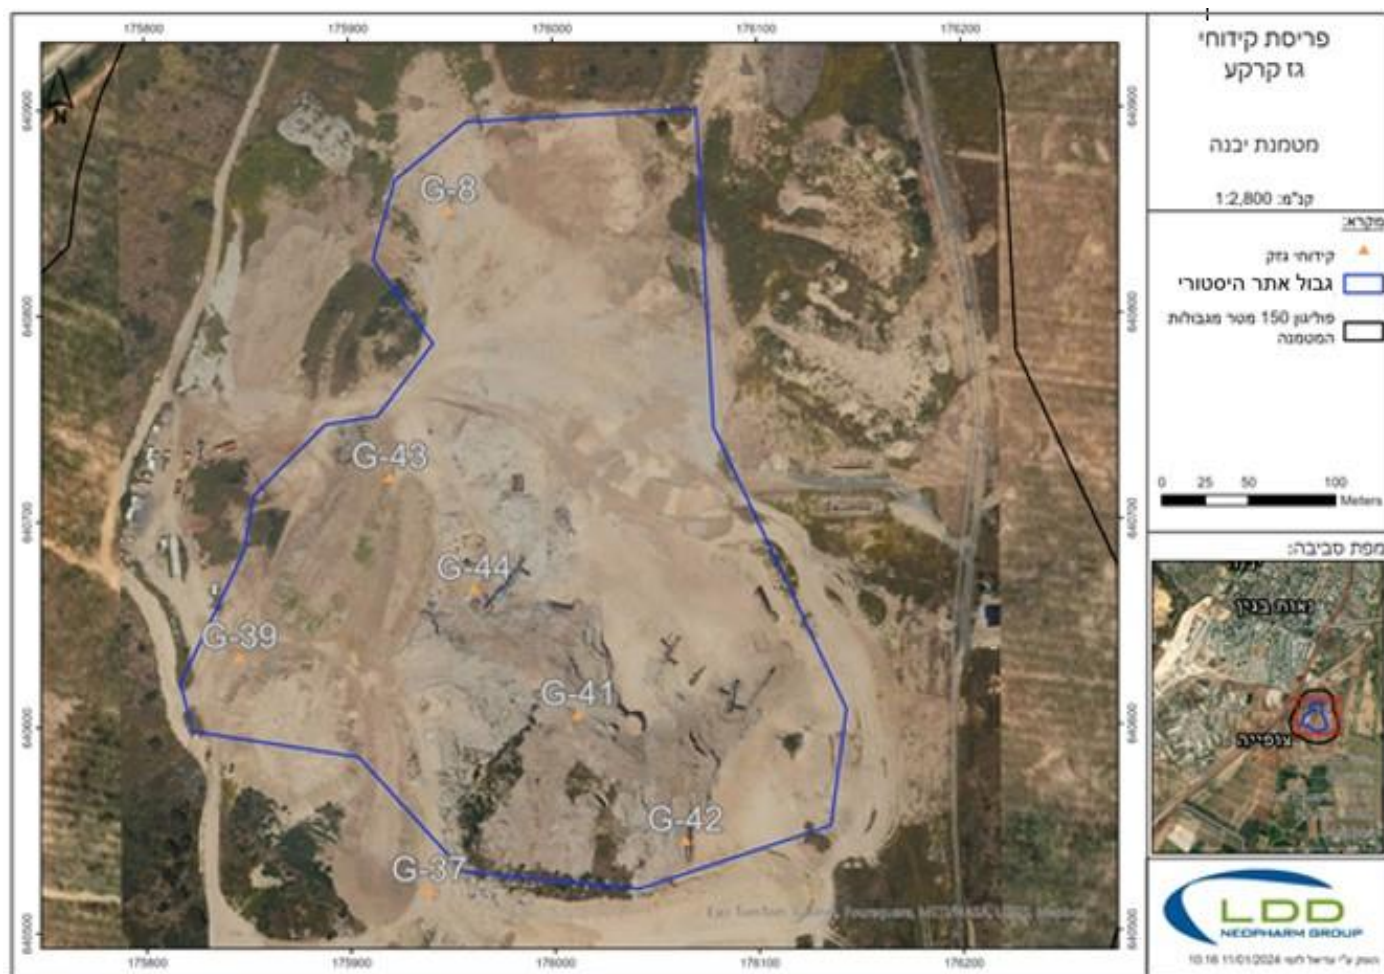
## תרשים 6: מיקום קידוחי גז הקרקע בשטח האתר

בכלל בארות גז הקרקע האקטיבי שהותקנו ונדגמו, לא נמצאו חריגות מערך הסף.

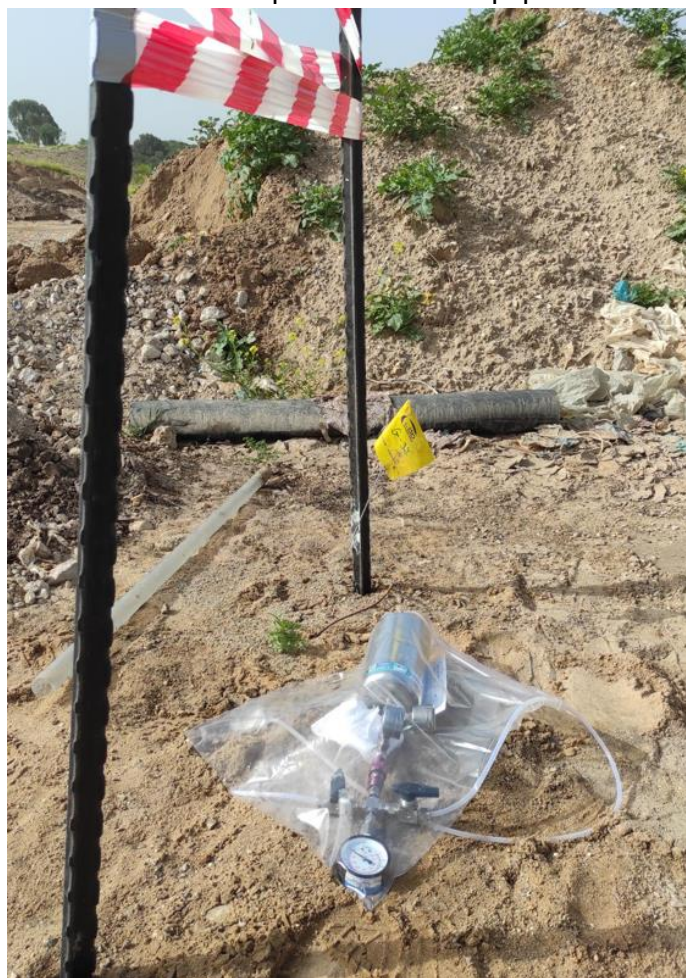
דיגום באר גז קרקע בשלב ב' של הסקר

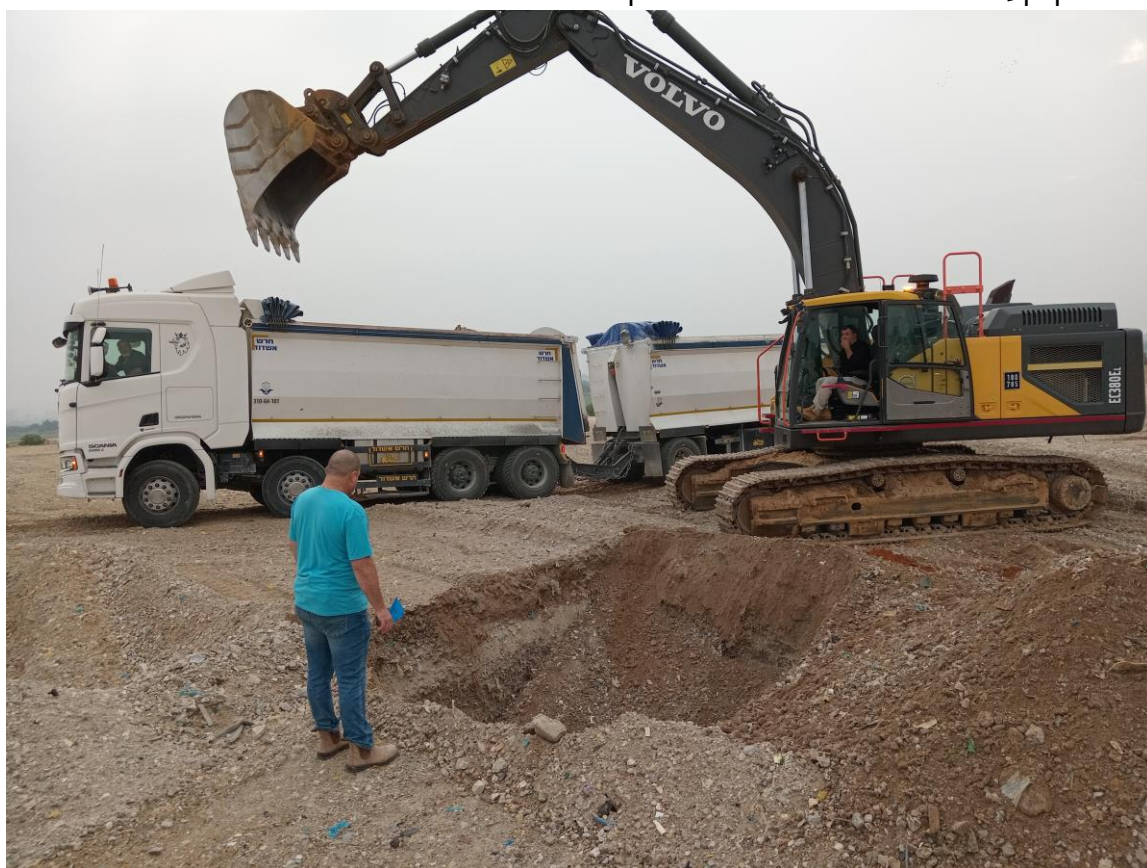
שלב יב (סימוכין 17): סקר קרקע שכלל ביצוע של 76 קידוחי קרקע. בסקר זה התגלו חריגות בריכוז ה-TPH בארבעה קידוחים, שבגינן בוצעה חפירת שיקום. בסקר זה, על מנת לצמצם את כמות הקרקע לפינוי, בוצעה חפירה לעומק 1 מ' ובשטח של 2X2 מ'. מדפנות החפירה ניטלו דוגמאות לאנליזת TPH. בשלושה מארבעת המוקדים נמצאה חריגה באחת מהדפנות ובשל כך הורחבה החפירה ב-2 מ' נוספים בכל מוקד וניטלו דוגמאות לאנליזת TPH בשנית, שבממצאיהן לא התגלו חריגות והזיהום תוחם. סה"כ פונתה קרקע בנפח כולל של 28 מ"ק, והשטח זוכה.

חפירת קרקע מזוהמת לפינוי בשלב יב' של הסקר
