הנדון: דוח ממצאי סקר היסטורי (Phase I) מעודכן – מחנה בינוי, ראש פינה, גוש 13949 חלקות 106, 121

דוח ממצאי סקר היסטורי (Phase I) מעודכן – מחנה בינוי ראש פינה

דוח ממצאי סקר היסטורי מעודכן – מחנה בינוי, ראש פינה, גוש 13949 חלקות 106, 121

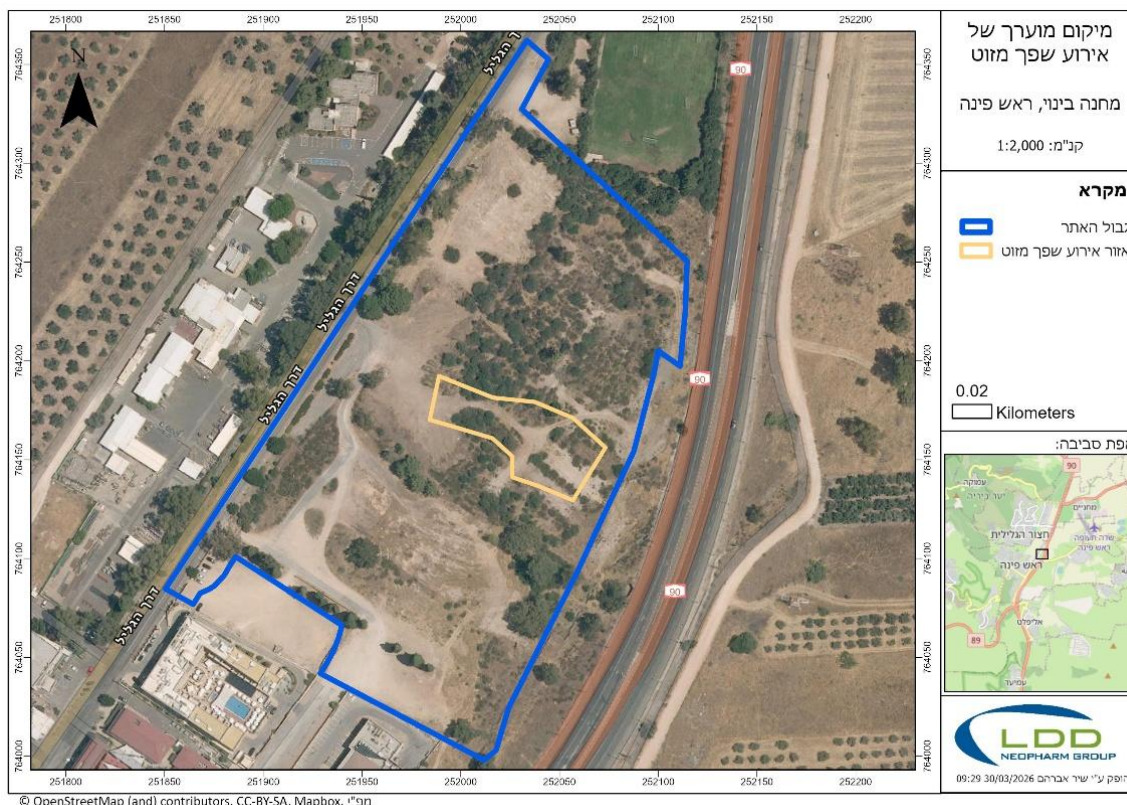
תרשים 11 - מיקום מוערך של אירוע שפר מזוט

לפי מידע שנמסר על ידי ניר לביא מהיחידה הסביבתית של רשות הטבע והגנים, אירע אירוע שפך מזוט, ככל הנראה ממכלית, במהלך פברואר 2023. בעת האירוע, השטח היה נטוש, ומבני הבסיס שבו נהרסו קודם לכן.

עוד נמסר כי אזור השפך עבר פעולות ניקוי בתאריכים 12-13/02/2023, ולא נותרו שאריות מזוט על פני הקרקע. הקרקע המזוהמת פונתה לאתר מורשה לטיפול בפסולת. עבודות הניקוי והפינוי בוצעו על ידי המועצה המקומית ראש פינה באמצעות מחפרון. תעודת בדיקת עבור שפך המזוט מצורפת בנספח 4.

תרשים 11 מציג את האזור בו התרחש אירוע השפך על גבי תצ"א, בהתאם למידע שנמסר על ידי רועי אפטיבי, פקח רשות הטבע והגנים.

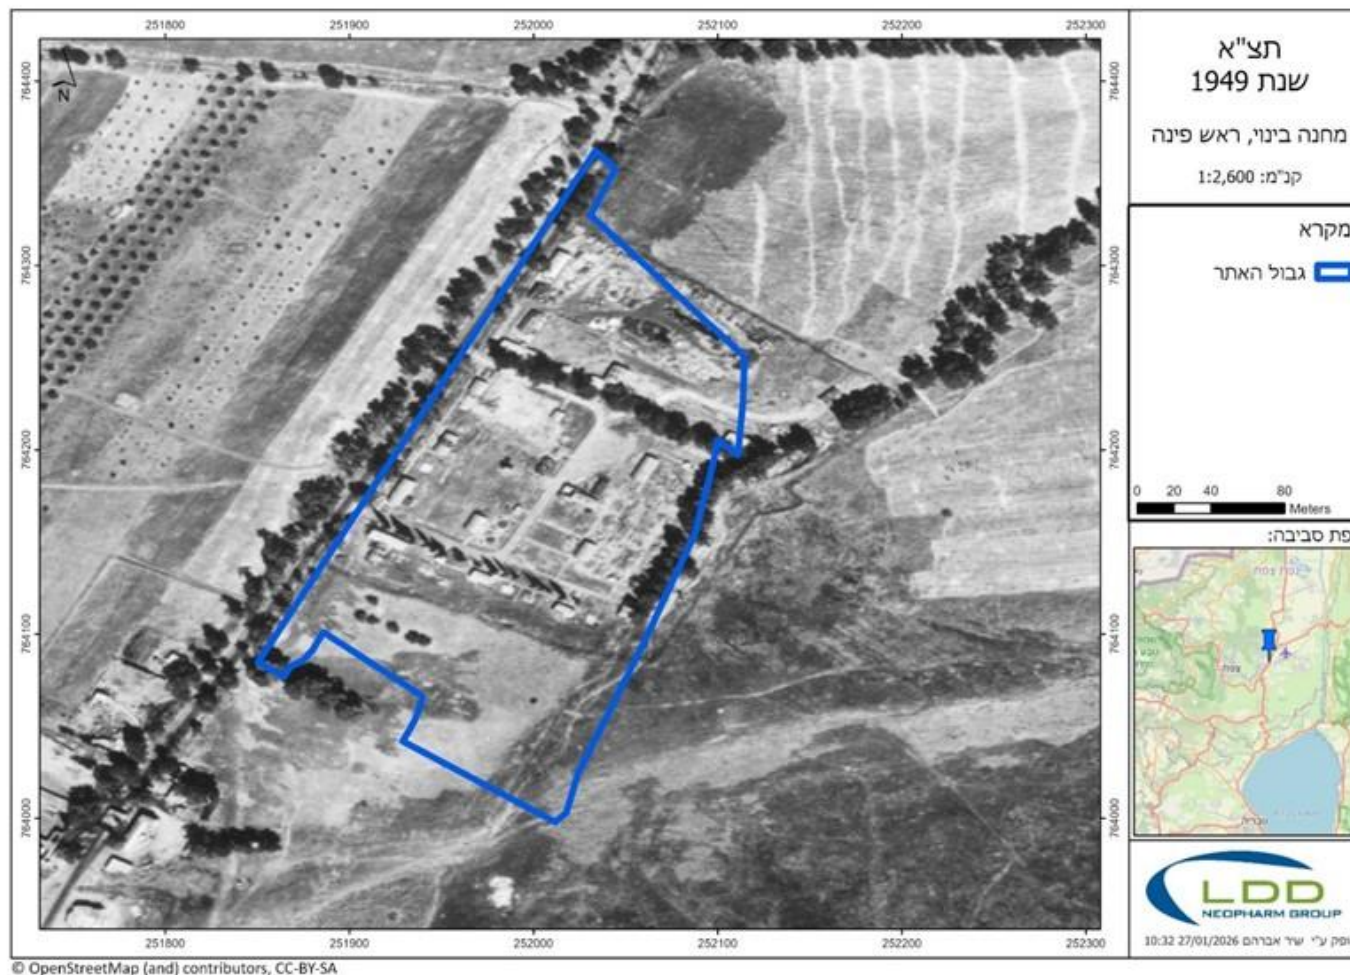
תרשים 12 – תצלום אוויר של האתר, שנת 1949
 מקור: מרכז מיפוי ישראל (מפ"י)

תצלום אוויר משנת 1949 (תרשים 12): ניתן לראות את התחלת הקמת המחנה – מבנים בחלק המרכזי/דרומי של האתר (מבנים אלה נצפים גם בתצלומי אוויר משנים מאוחרות יותר). לא ניתן לקבוע מה טיב השימוש בקרקע והאם מדובר על שלבי הקמת הבסיס. ממערב לאתר נצפה שטח חקלאי פתוח.

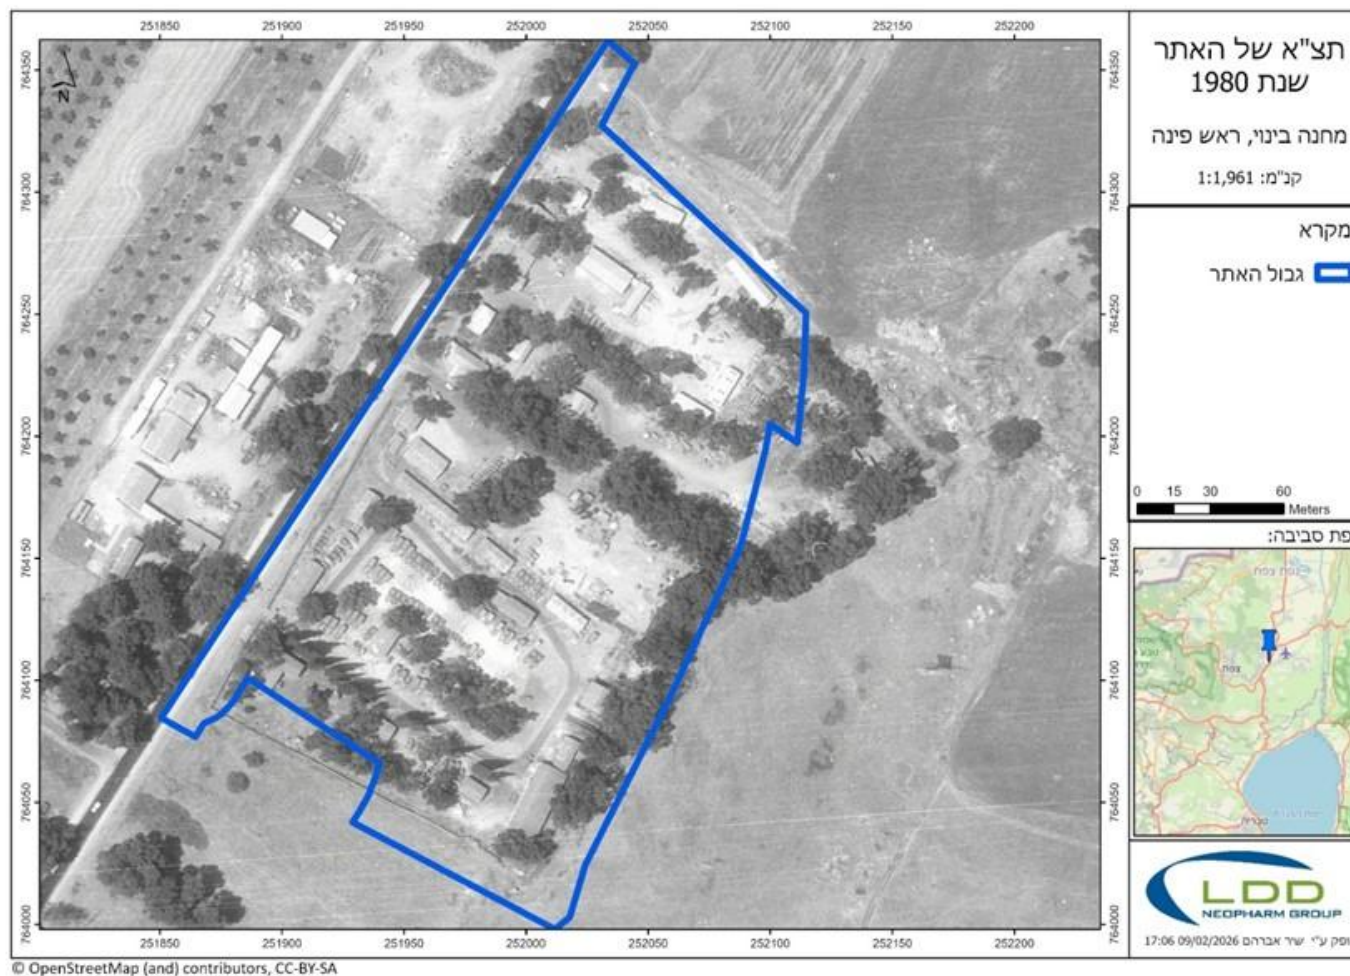
תרשים 15 – תצלום אוויר של האתר, שנת 1980
 מקור: מרכז מיפוי ישראל (מפ"י)

תצלום אוויר משנת 1980 (תרשים 15): ניתן לראות כי השטח שממערב לאתר מפותח יותר וקיימים בו מספר מבנים. שימושי הקרקע באתר הורחבו משמעותית. נראה כי חלקו הצפוני של האתר משמש לאחסון של מכולות

שתכולתן אינה ידועה. בנוסף ניתן לראות כי קיים מספר רב של כלי רכב באזור הדרומי של האתר. יתכן כי רכבים אלה חנו באזור זה, אולם יתכן גם כי באזור זה פעלו סדנאות לטיפול בכלי רכב ותחנת דלק פנימית שהינן פעילויות בעלות פוטנציאל לזיהומים שמקורם בדלקים ושמינים.

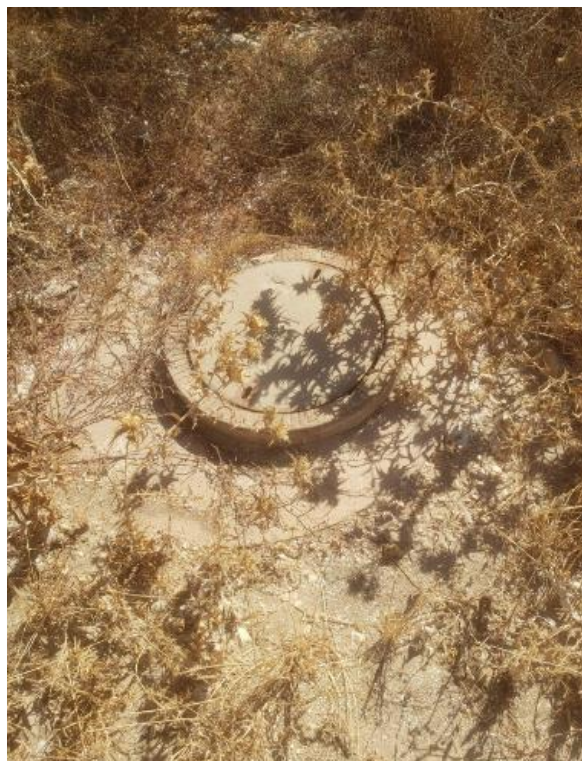
- **שפכים:** לגבי שפכים להערכתו המחנה היה מחובר למערכת הביוב העירונית בשנים בהן היה בבסיס. מידע זה מאומת על ידי שוחות ביוב שנצפו באתר בספטמבר 2022 ובדצמבר 2025. ישנן שתי שוחות ביוב פעילות בחלק המזרחי של שטח האתר, מדובר בקו מאסף ביוב שמרכז את השפכים של מתחם הסחר ובית המלון (נספח 2)

מכלל המידע שנאסף לא ידוע על תשתיות תת קרקעיות בתחומי האתר למעט תשתיות ביוב שנצפו בסיור ואיזורי ניקוז המחנה והסביבה (ראה/י נספח 1 - תמונה 2). יש להזכיר כי מערכות תשתיות כגון ביוב, ניקוז ואחסון חומרים לא תמיד תוכננו לפי התקנים הסביבתיים הנהוגים כיום וכי בעבר לא היו נהוגים אמצעים למניעת זיהום קרקע או פיקוח על התקנת אמצעים אלה, ולא מן הנמנע כי שפכים ותשטיפים זרמו בשטח האתר והתנקזו לבורות ספיגה ו/או לתעלות ניקוז בהתאם לטופוגרפיית האתר.

תמונה 2 – בור ביוב ישן בחלקו המזרחי של האתר

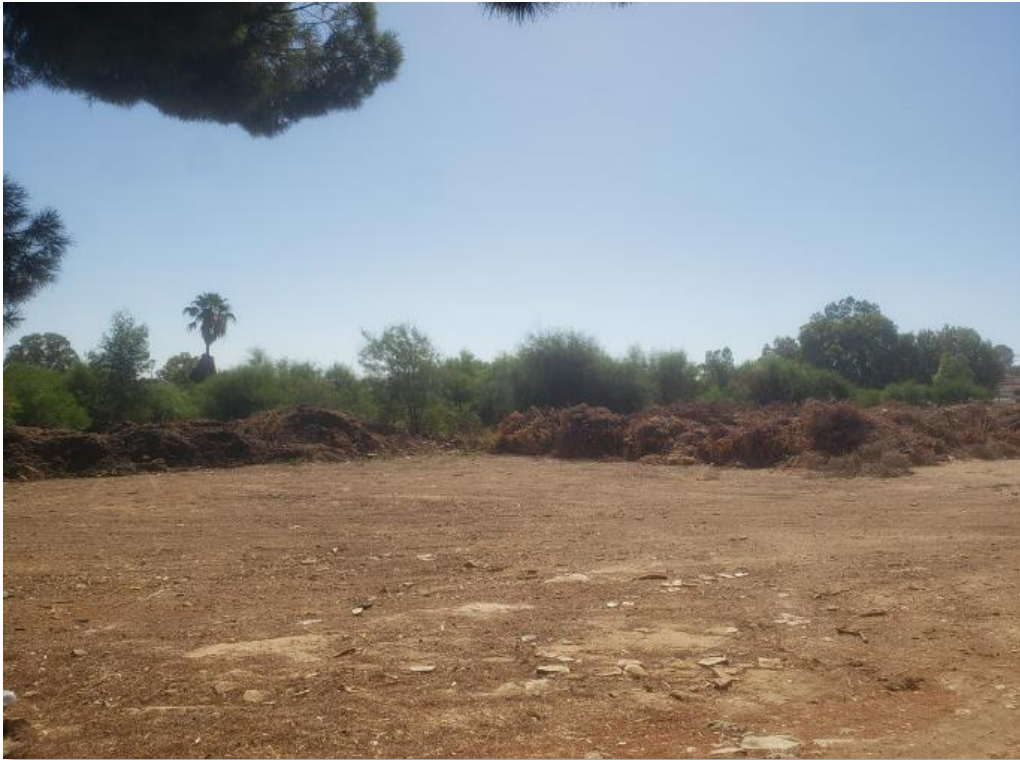
לדבריו המועצה הפכה את שטח האתר לשטח אחסון גזם. מידע זה תואם את הנצפה בשטח בעת סיור באתר בספטמבר 2022 (נספח 1 – תמונה 5) ובדצמבר 2025.

תמונה 5 – אזור פינוי גזם במרכז האתר

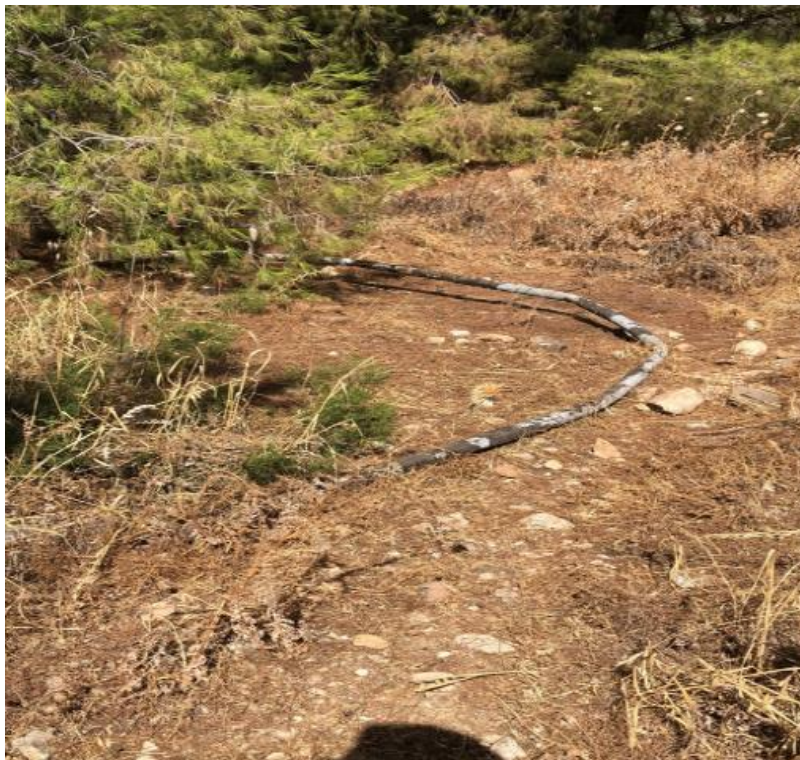
תמונה 6 – צנרת ברזל ישנה במרכז האתר

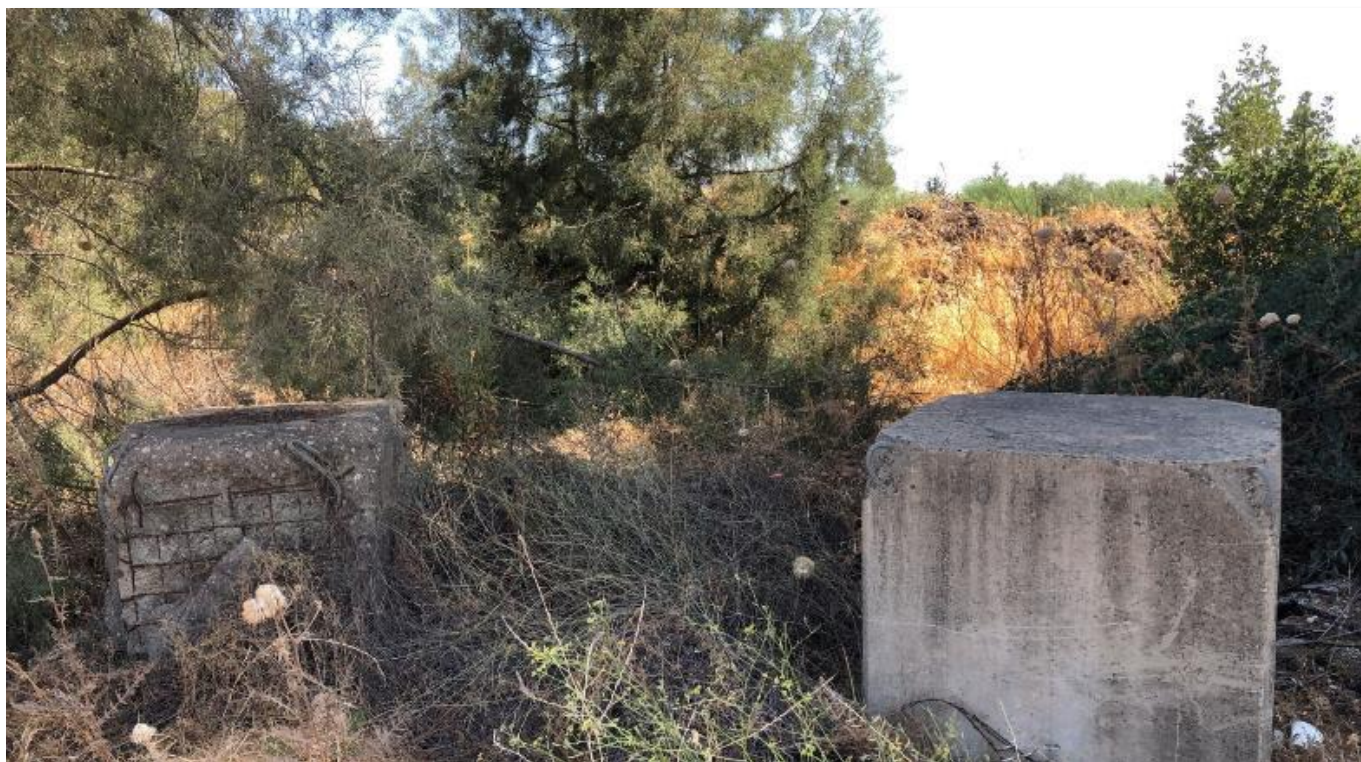
תמונה 7 – קוביות בטון במרכז האתר

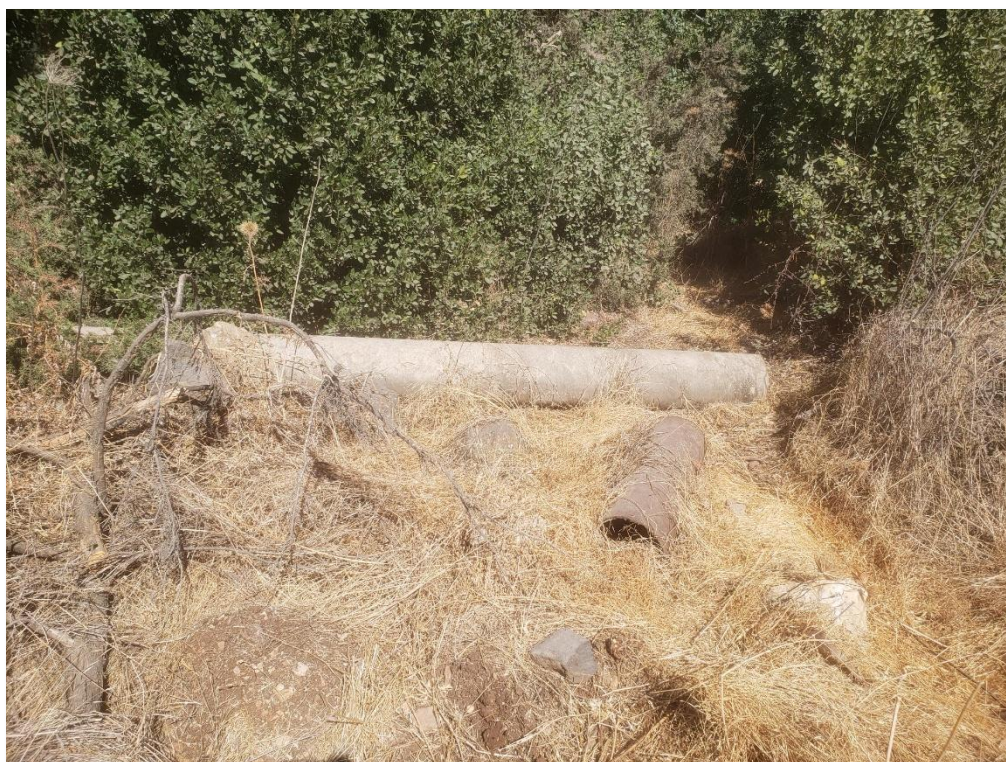
תמונה 8 – ערמת צינורות ישנים באזור הצפון-מזרחי של האתר

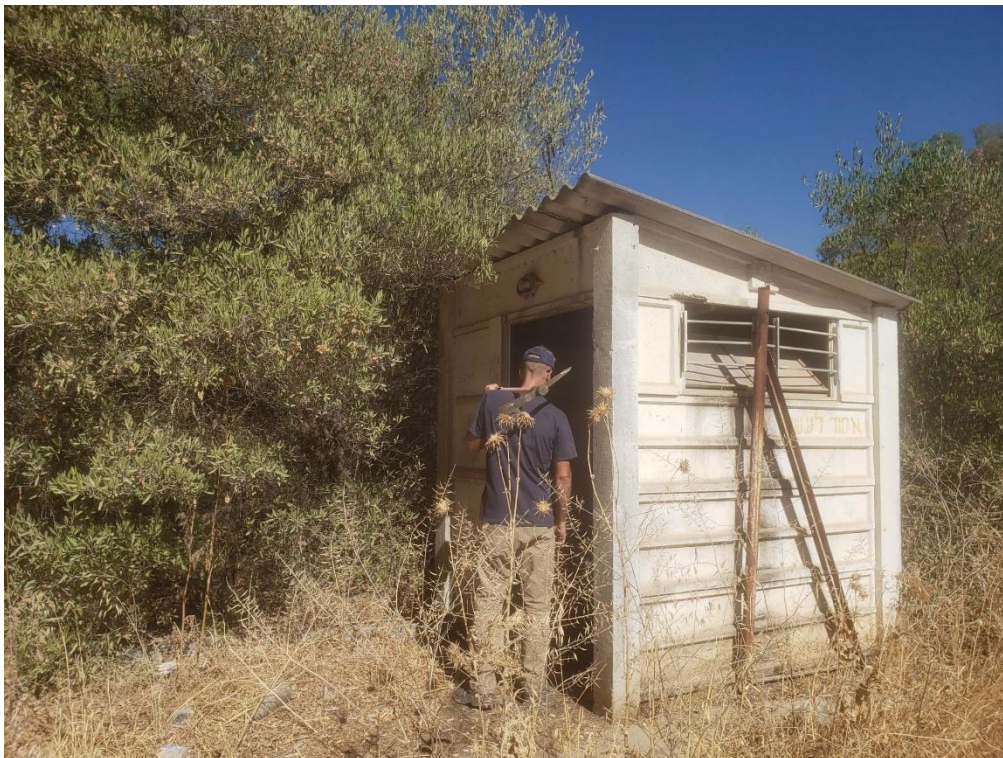
בסיור באתר נצפה כלל השטח כשהוא ריק ללא כל פעילות וללא כל מבנים או שאריות מבנים, פרט למבנה קטן (בוטקה) בכניסה הדרום-מערבית, שהיה עם גג אסבסט, וככל הנראה שימש לחדר חשמל (נספח 1, תמונה 9). בחלק מהשטח צמחיה טבעית. במרכז האזור הדרומי ובאזור הדרום-מזרחי של השטח ניצבו מספר מכולות ריקות לפסולת בנין. לא אותרו שאריות של תשתיות כלשהן, פרט לשוחות ביוב שאותרו באזור המזרחי של האתר, על גבול/מחוץ לקו הכחול (אותרו גם בסיור שבוצע בספטמבר 2022). במרכז האתר אותרו מערומים של פסולת גזם שכלל הנראה נאספת על ידי המועצה לאיזור זה ואז מפונה מהאתר.

תמונה 9 – מבנה טרומי-מערבית של האתר

זהו המבנה היחיד הנותר בשטח האתר, המבנה בעל גג אסבסט
