סקר היסטורי מתארי
(Phase I)
לבחינת זיהום קרקע
בשטח מתחם 9
מודיעין

הוכן עבור:
החברה לשירותי איכות הסביבה
(ESC)

תוכנית מס' 420-1061829

מהדורה 3

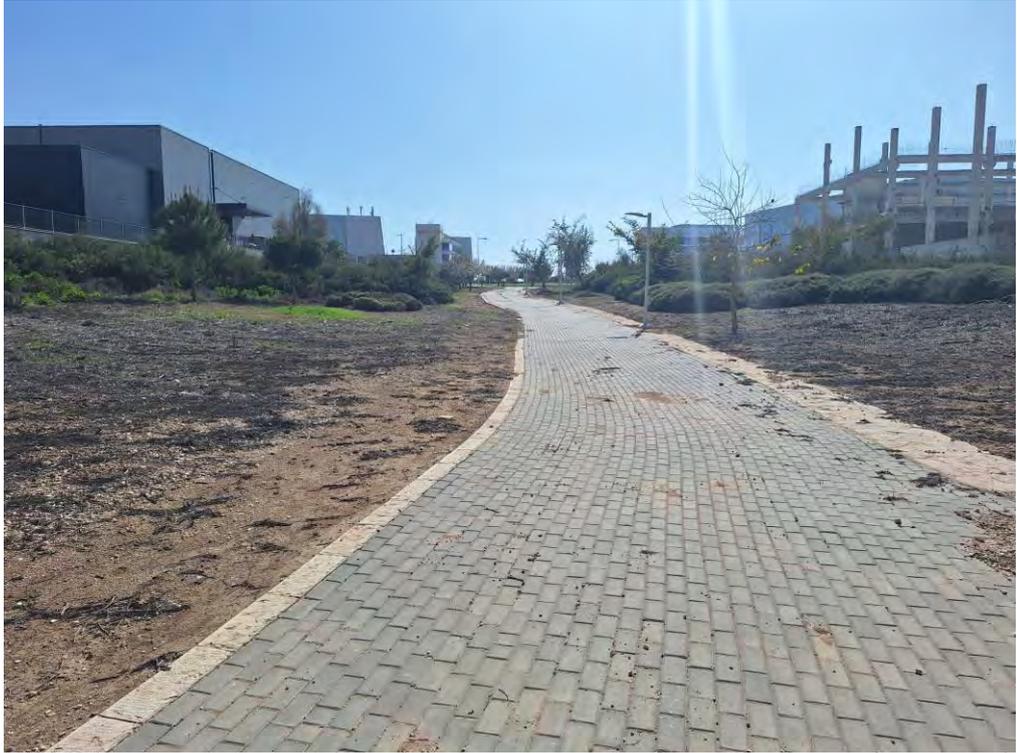
בתחתית הנחל אבנים משתלבות האפשרות חילחול (תמונה 1).

תמונה 1. ערוץ נחל ללא שם החוצה את השטח הדרומי

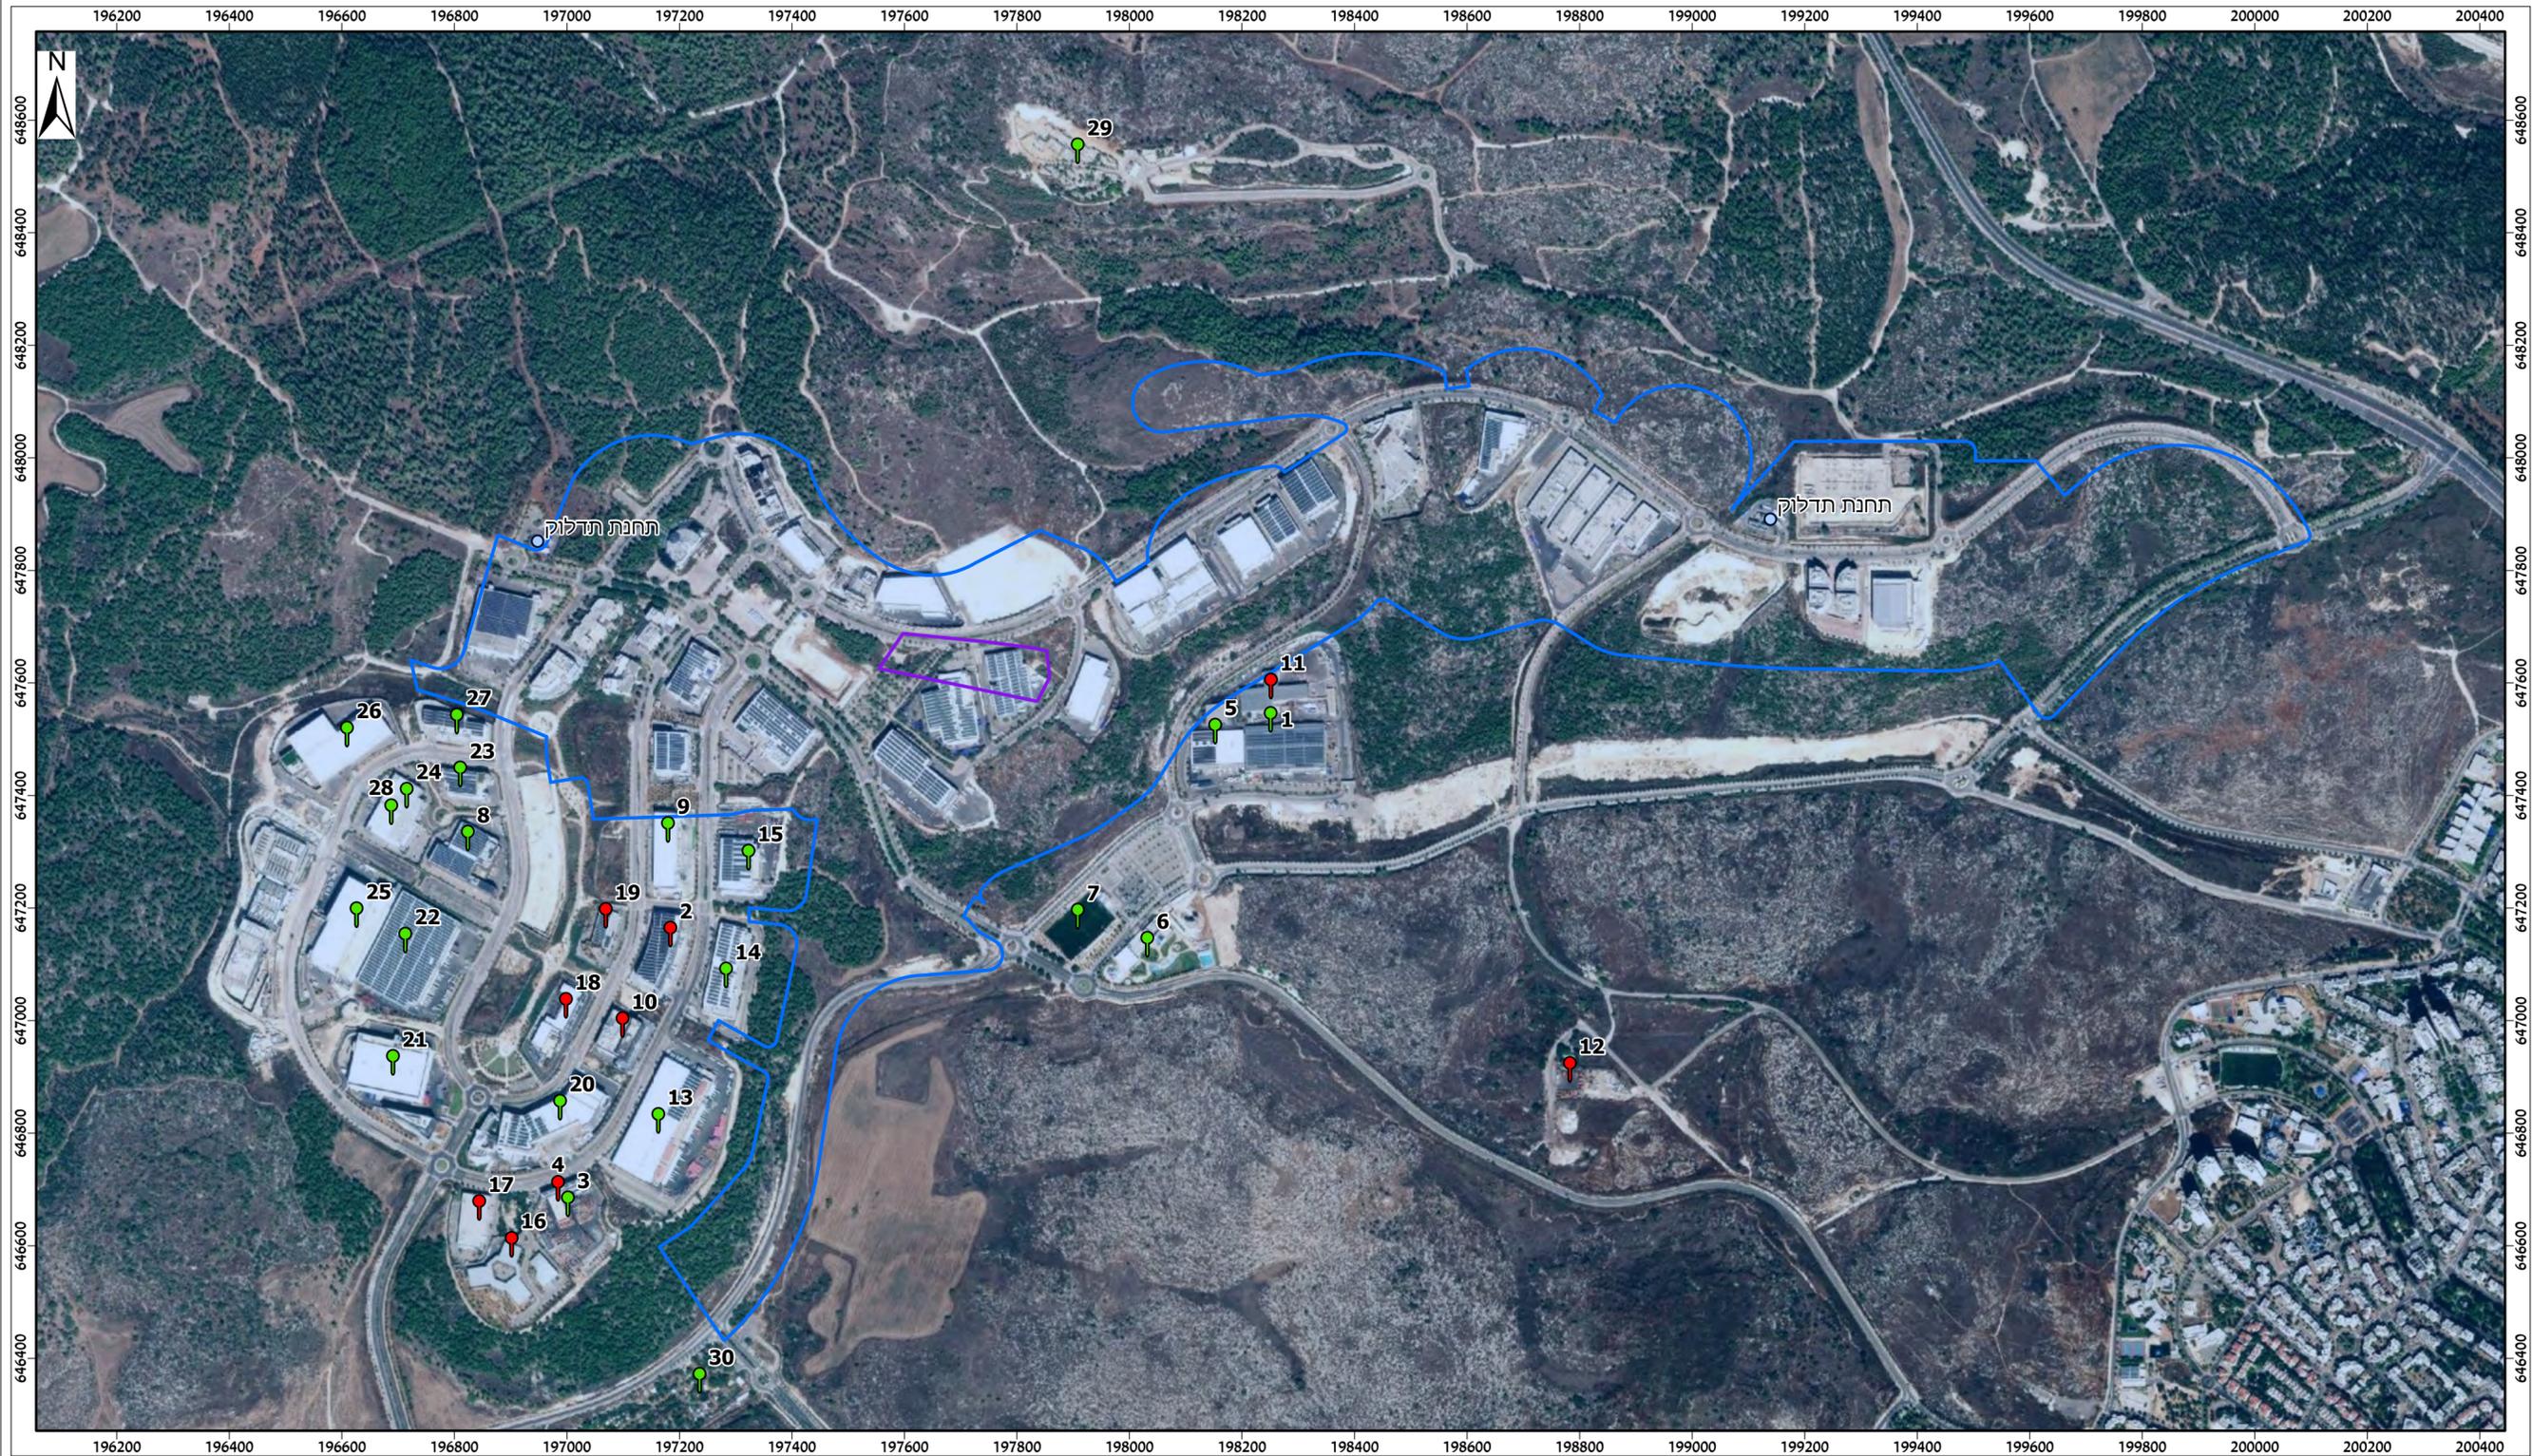
איור מס' 7

אתרים עם פוטנציאל זיהום קרקע סביב לאזור הסקר (איור 7):

1. תחנת דלק "דלק ארז" מודיעין ממוקמת כ-0.8 ק"מ מזרחית לאזור הסקר. מצב מנהלי לפני סקירה.
2. אתר לוגיסטי של העירייה ממוקם כ-0.75 ק"מ דרומית לאזור הסקר. חניה של משאיות זבל, באתר נצפו כתמים של שמן.
מהאתרים הנ"ל לא צפויה השפעה על שטח האתר בשל המרחק הרב.
3. מיחזור נייר ומרל"ג הצמודים לקו הכחול מדרום בחלק המרכזי שלו. במפעל המיחזור קיים מתקן טיפול במכונות הידראוליות אשר מאופיין בשימוש בשמנים. בנוסף, השטח נמצא באזור שבו נדרשת כניסה להליכי חקירת קרקע (איור 7). ביחד עם זה, גם ממפעל מחזור לא צפויה השפעה לשטח התוכנית בשל חתך סלעי והבדל במפלסים. המפעל נמצאת בתחתית קיר חצוב עליה עוברת גבול תוכנית.
4. חלק הדרומי של אזור התעשייה ליגד הצמוד לקו הכחול מדרום מכיל מפעלים פעילים. ברדיוס 100 מטר אין קווי דלק של קצא"א או תש"א.
טבלה 1 מרכזת מידע אודות שימושי הקרקע מסביב לשטח התוכנית.

מתוך הטבלה ניתן לראות שקיימים 9 אתרים עם פוטנציאל לזיהום קרקע בתוך או צמוד לאזור תעשייה ליגד. רובם נמצאים דרומית לקו הכחול ומהווים פוטנציאל לזיהום הקרקע דרך מערכת ניקוז טבעי (מפורט בפרק הממצאים).

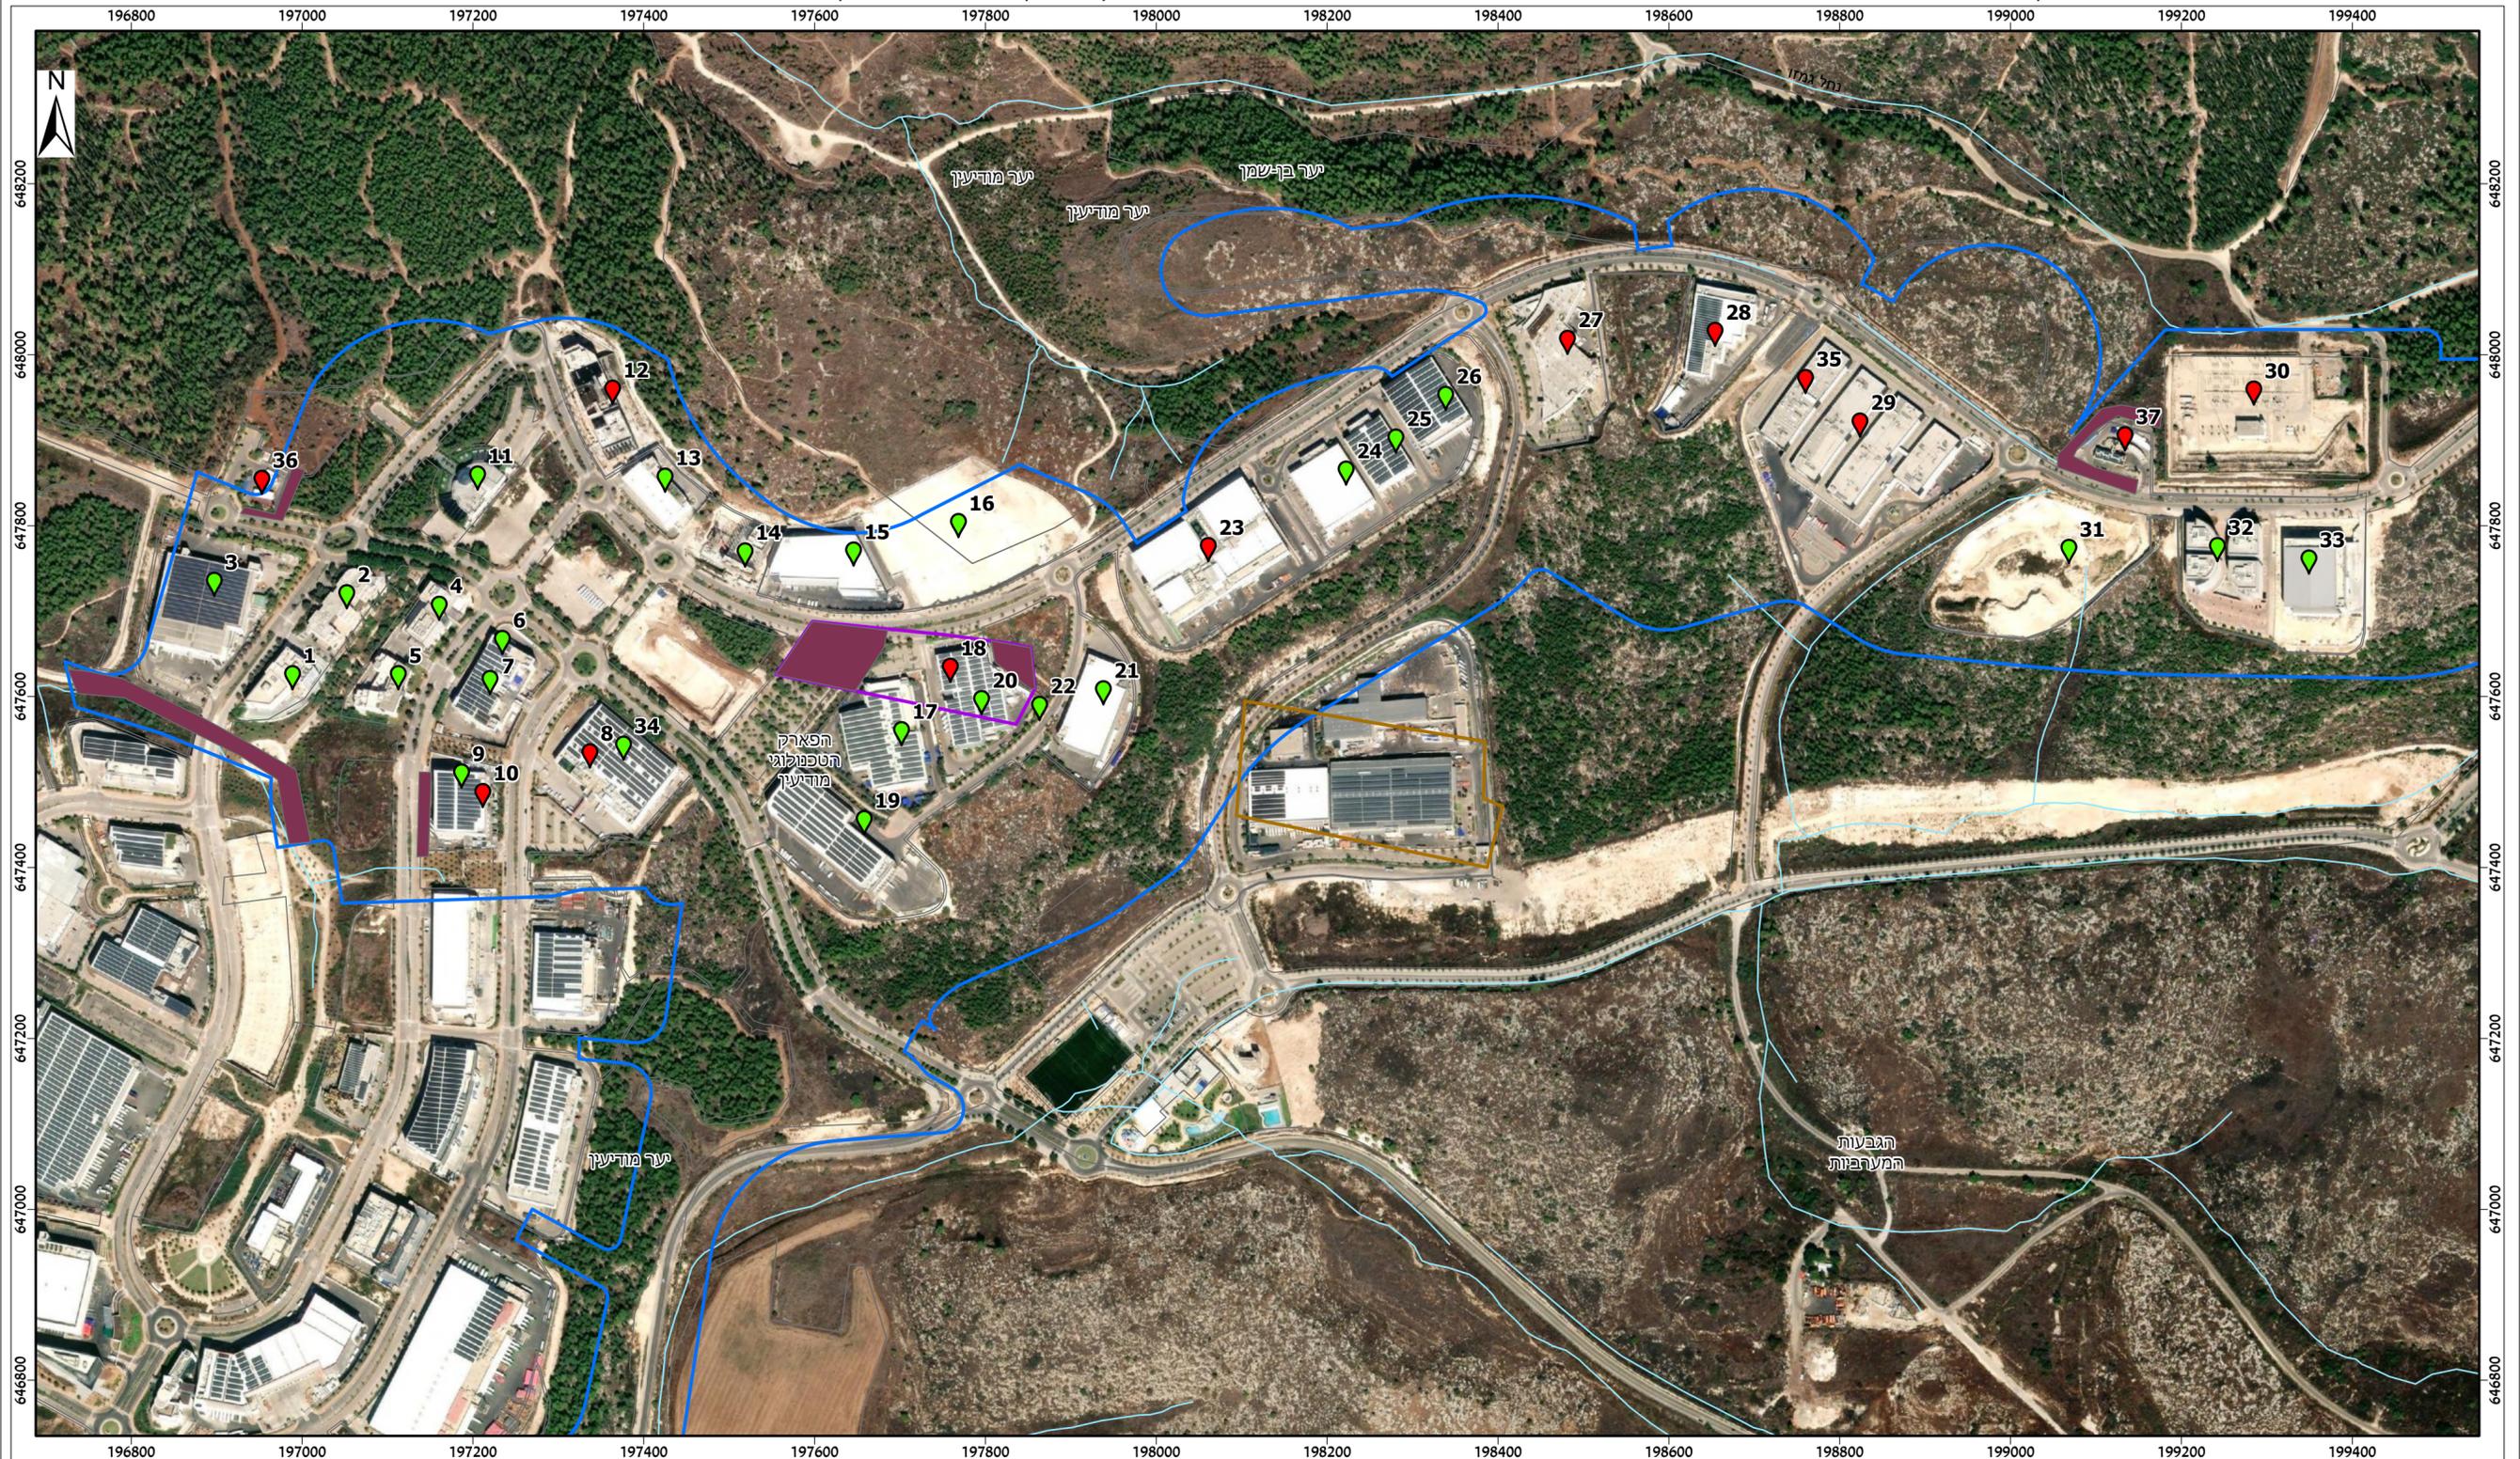
איור מס' 8

מתוך הטבלה ניתן לראות שקיימים 11 אתרים עם פוטנציאל לזיהום הקרקע בתוך שטח הנסקר:

1. מספרי 8 ו-34 באיור 8 - מבנה בכתובת השדרה המרכזית 9-11, נבנה ב-2010. בתוך המבנה משרדים ומרל"ג של Novolog לאיחסון תרופות. בזמן הסיור בתוך החצר נצפו מיכלי דלקים לשימוש גנרטור. מרחק מהמיכלים לגדר של המפעל מעל ל-30 מטר. המבנה בנוי על סלעי קירטון (מוליכות הידראולית נמוכה). המלצתנו לא לבצע דיגום קרקע ו/או גז קרקע מחוץ לשטח המפעל בשל המרחק עד המוקד ובשל חתך סלעי.

2. מספרי 9 ו-10 באיור 8 - מבנה בכתובת המעיין 7 נבנה בשנת 2016. בתוך המבנה נמצאים מחסן יצור אצמ (אין היתר רעלים, מדובר על הרכבה יבשה לרכבים) וטלרון מצברים (למפעל היתר רעלים). קיים פוטנציאל לזיהום הקרקע בשמנים ומתכות (שימוש במצברי עופרת חומצה בטלרון). בנוגע לרום הקרקע סביב למבנה, השטח הפוטנציאלי לזיהום היינו השטח הצמוד לרחוב המעיין. משאר הכיוונים פני הקרקע מעל למפלס המבנה.

3. מספר 12 באיור 8 מפעל ELBIT ברחוב שדרות הרכס, המפעל נבנה בסוף שנת 2023 על שטח בור. המפעל עובד פחות משנה. מהעירייה נמסר שבשטח המפעל ממוקם מיכל סולר כ-20 קוב (לא התקבל מידע נוסף, מדובר על תעשייה ביטחונית). לא נצפה פעילות מזהם בחצר של המפעל (חצר אחורי של המפעל גובל בקיר חצוב). המפעל בנוי על סלעי קירטון (מוליכות הידראולית נמוכה). המלצתנו לא לבצע דיגום קרקע ו/או גז קרקע מחוץ לשטח המפעל בשל חדשנות של הפעילות ובשל חתך סלעי.

10. מספר 36 באיור 8 תחנת דלק מנטה + שטיפת רכבים. התחנה נבנתה ב-2014. דוח בדיקת אטימות של המיכלים מובא בנספח ב'. הבדיקה יצאה תקינה. בתחנה 2 מיכלים עם דופן כפולה. התחנה בנוייה על סלעי קירטון (מוליכות הידראולית נמוכה). יש לבצע קידוחי גז קרקע בשטחים פתוחים מסביב לתחנה.

11. מספר 37 באיור 8 תחנת דלק פז מודיעין + שטיפת רכבים. התחנה נבנתה ב-2007. דוח בדיקת אטימות של המיכלים מובא בנספח ב'. בדיקה יצאה תקינה. בתחנה 3 מיכלים עם דופן כפולה. התחנה בנוייה על סלעי קירטון (מוליכות הידראולית נמוכה). יש לבצע קידוחי גז קרקע בשטחים פתוחים מסביב לתחנה ((צד מזרחי של תחנת דלק פז - קיר חצוב (אין מקום לקידוח)).

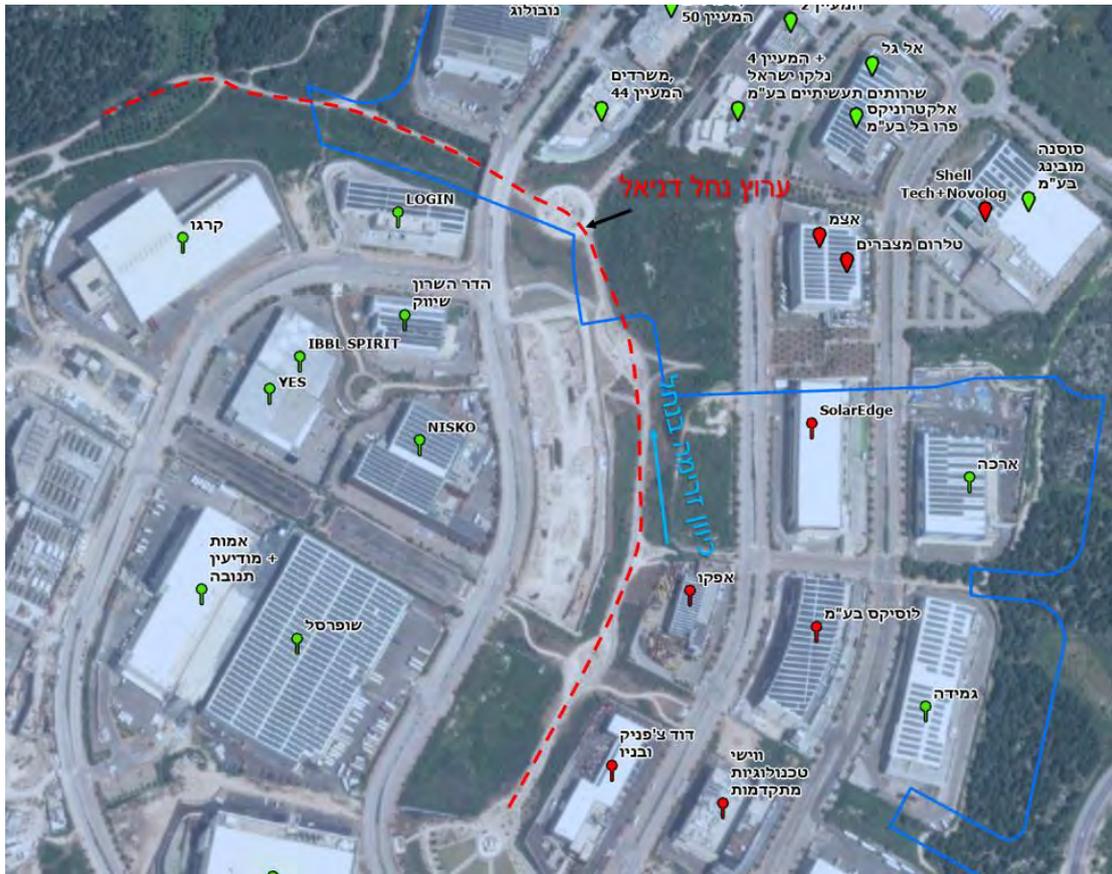
1. ערוץ נחל משני של נחל דניאל – הערוץ גובל עם הקו כחול של התוכנית ומבדיל בינה לבין השטח הדרומי בו מספר מפעלים ומנקז את כלל הסביבה (איור 14). המלצתנו לבצע קידוחים בתוך הערוץ לצורך שלילת חשש הגעת מזהמים משטח המפעלים בנגר עילי.

איור 15: ערוץ נחל דניאל, פוטנציאל לזיהום קרקע בגבולות הקו הכחול של התוכנית.

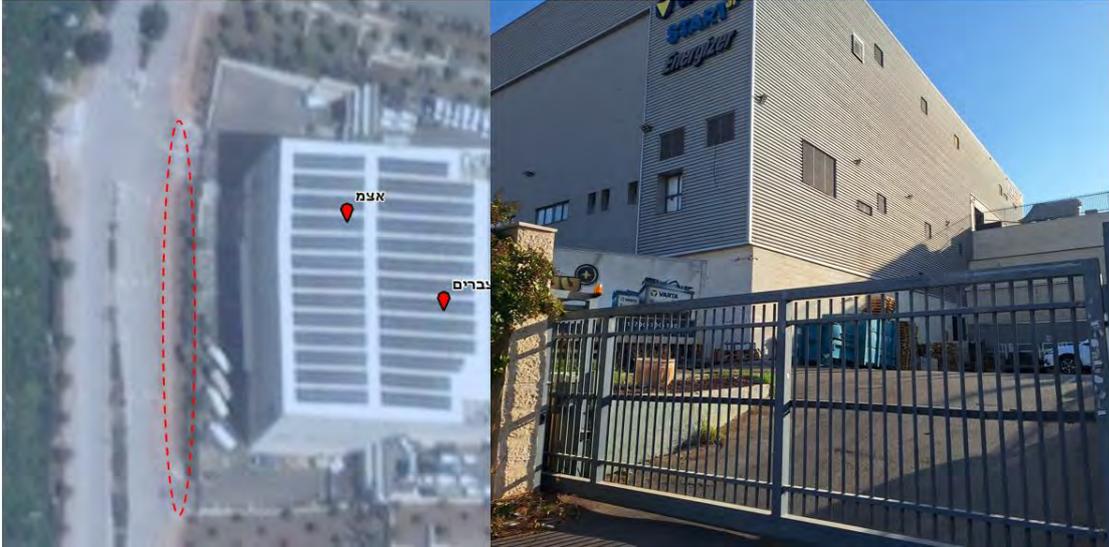
מבנה בכתובת המעיין 7 (איור 15). בתוך המבנה נמצאים מחסן יצור אצמ (אין היתר רעלים, מדובר על הרכבה יבשה לרכבים) וטלרון מצברים (למפעל היתר רעלים). קיים פוטנציאל לזיהום קרקע בשמנים ומתכות (שימוש במצברי עופרת חומצה בטלרון). פוטנציאל לזיהום קרקע בשמנים ומתכות. מאחר ורום המפעל משתנה ביחס לסביבה, שטח הפוטנציאלי לזיהום הינו השטח הצמוד לרחוב המעיין. בשאר הכיוונים פני הקרקע מעל למפלס המבנה.

איור 16: שטח מפעל אצמ וטלרום מצברים החשוד בזיהום הקרקע
