# סקר תצלומי אוויר

תכנית מספר 607-0703421

דימונה מזרח - רובע רותם

מוגש ע"י: לודן טכנולוגיות סביבה בע"מ

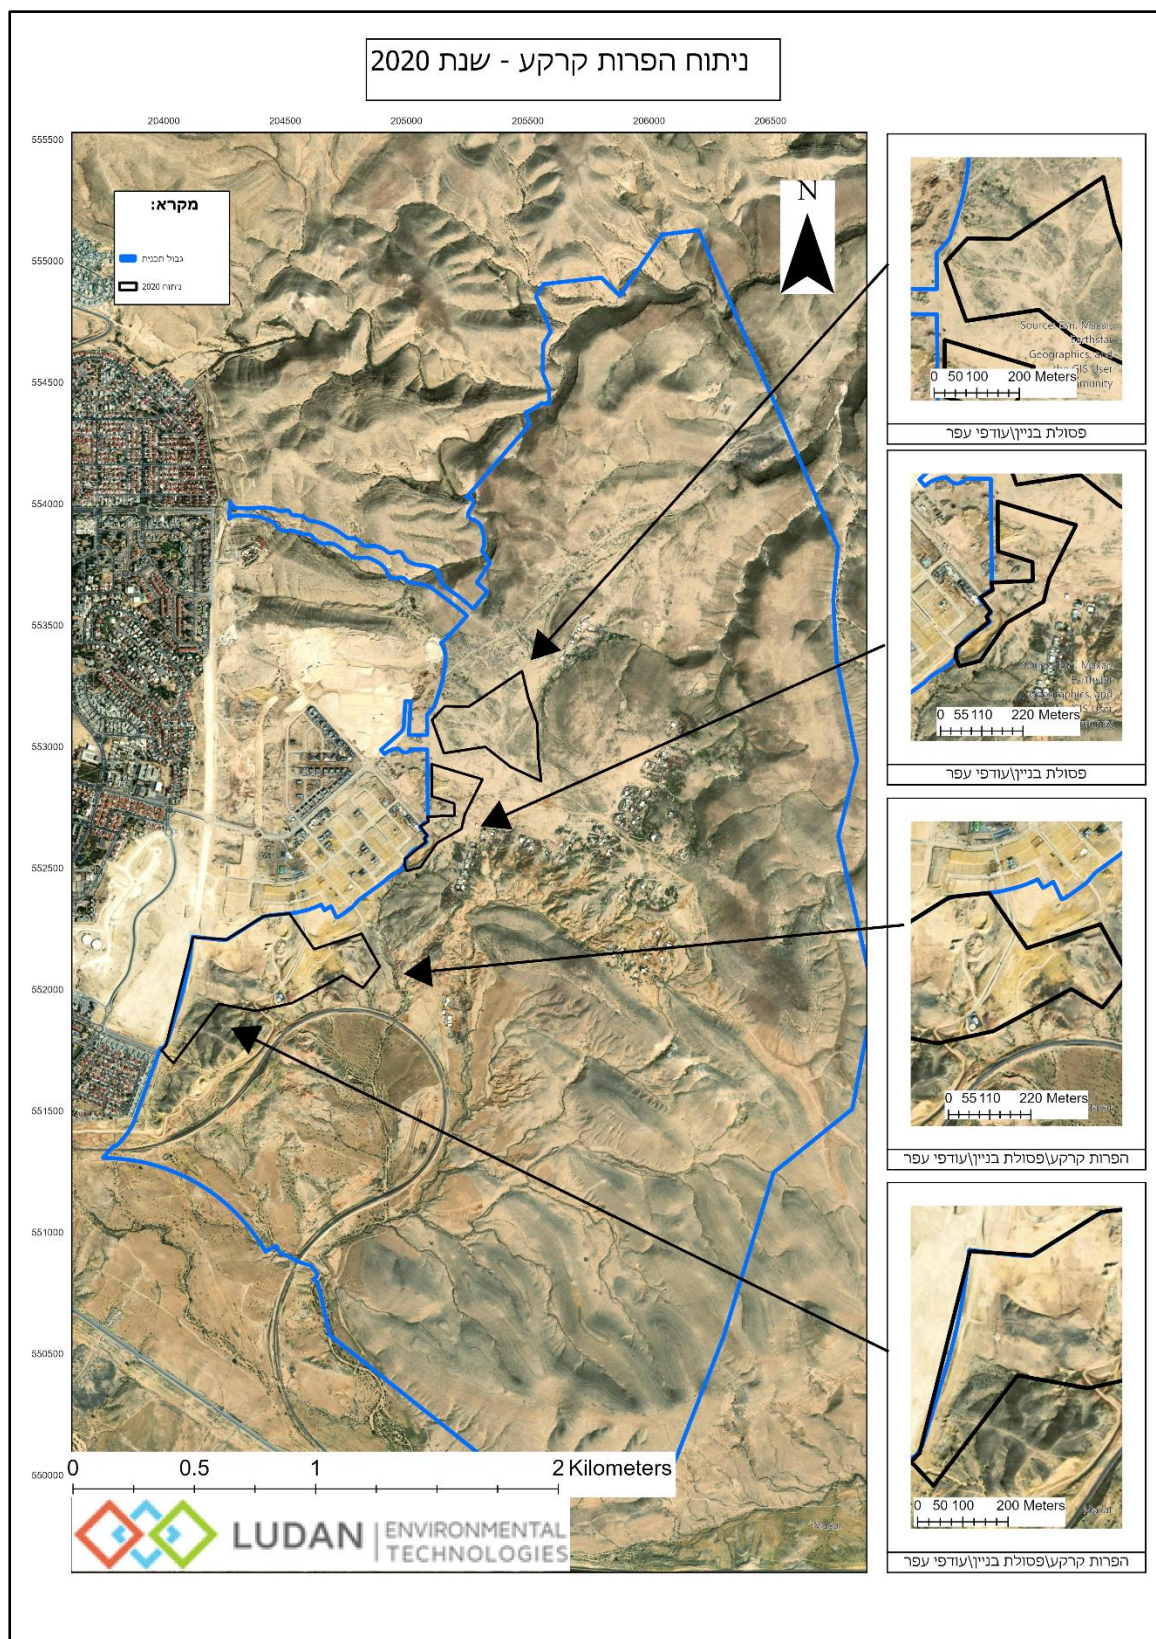
**תרשים 10: תצ"א משנת 2020**

בתרשים מס' 10 (ניתוח הפרות קרקע שנת 2020) ניתן לראות את השינוי ביצירת "הר הפסולת" בחלקו הדרום מערבי של האתר. בסיור שבוצע בשטח נצפו שאריות פסולת בניין שכוסו באדמה מקומית. לא התקבל מידע על הטמנת פסולת מסוימת במוקד זה.

| מס' תרשים | שנה | תיאור |
|---|---|---|
| 10 | 2020 | זליגת ערימות פסולת במס' מוקדים בצידי המערבי של האתר. יצירת "הר הפסולת" בחלקו הדרום מערבי של האתר – כחלק מפיתוח השטח באזור |

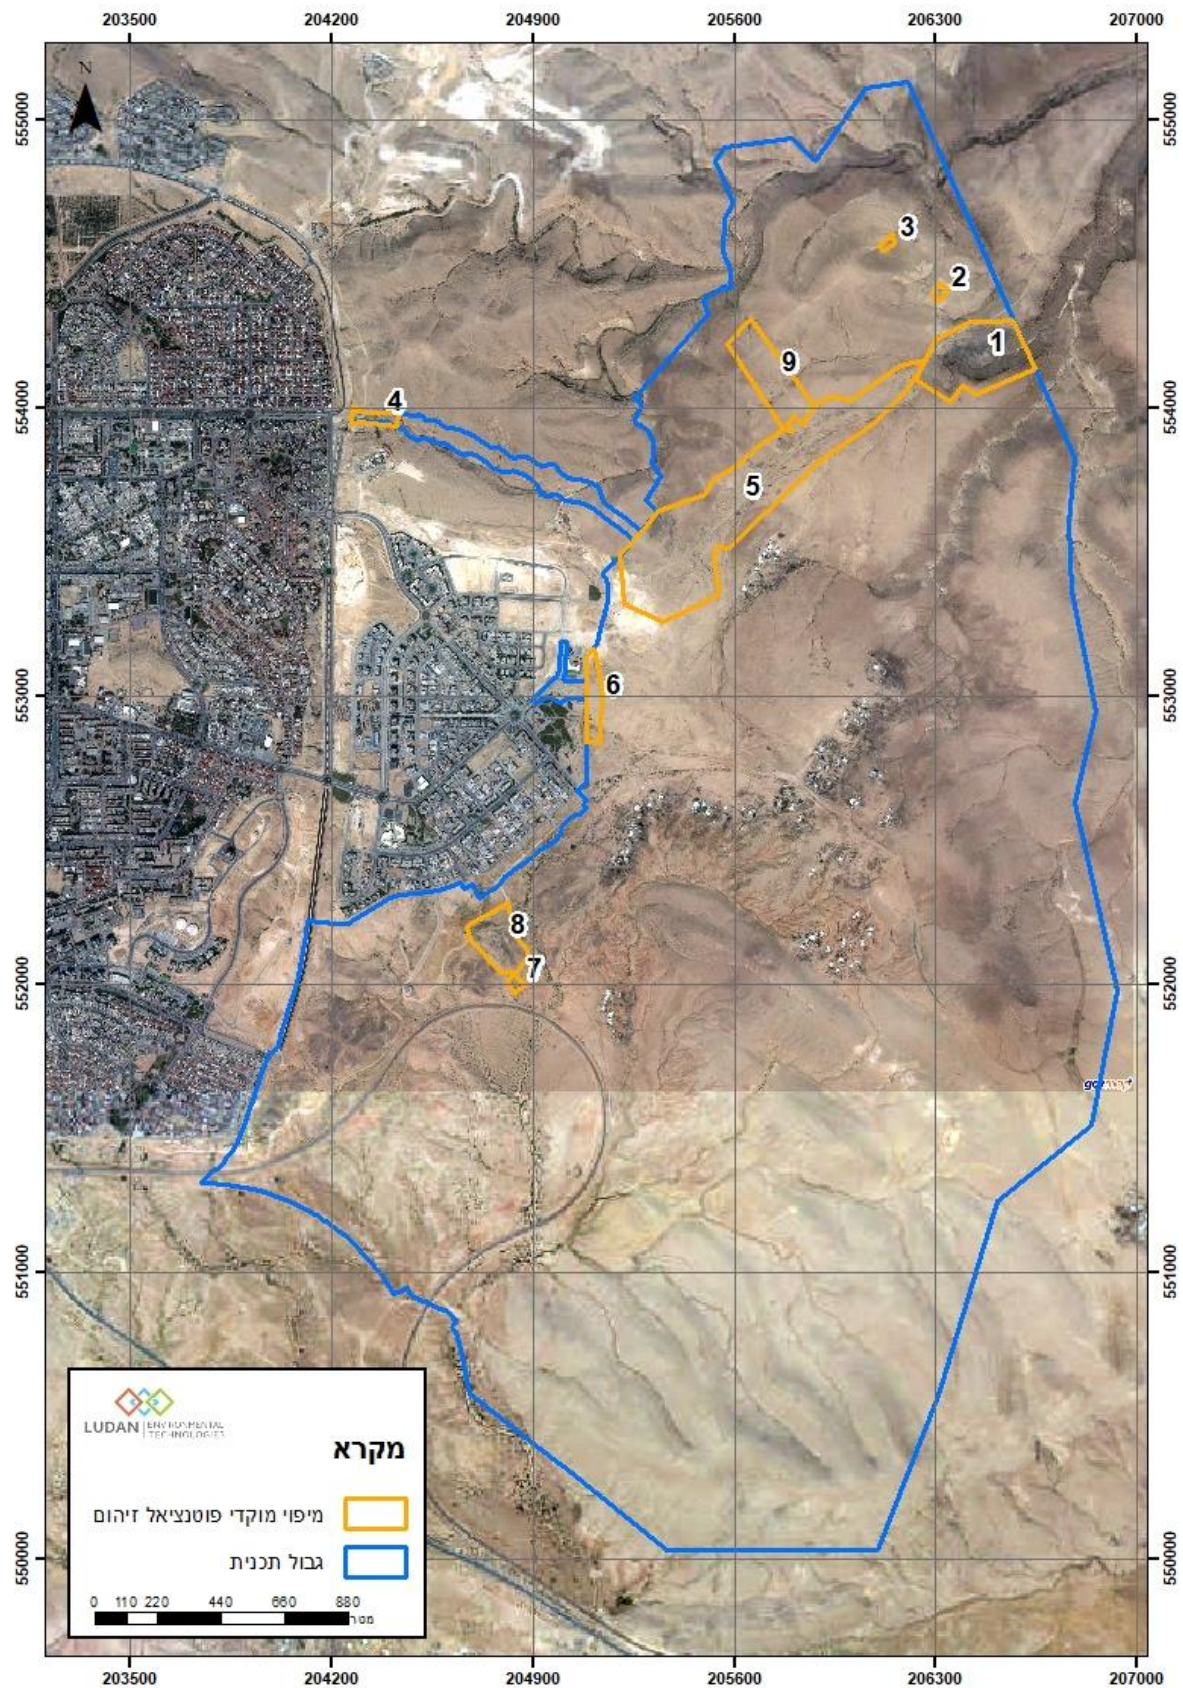
**תרשים 12: תצ"א משנת 2023 – מיפוי מוקדים בעלי פוטנציאל לזיהום קרקע**

תרשים 12 להלן מסכם את כלל ההפרות בעלות פוטנציאל לזיהום לאור ממצאי הסיור שבוצע באתר.

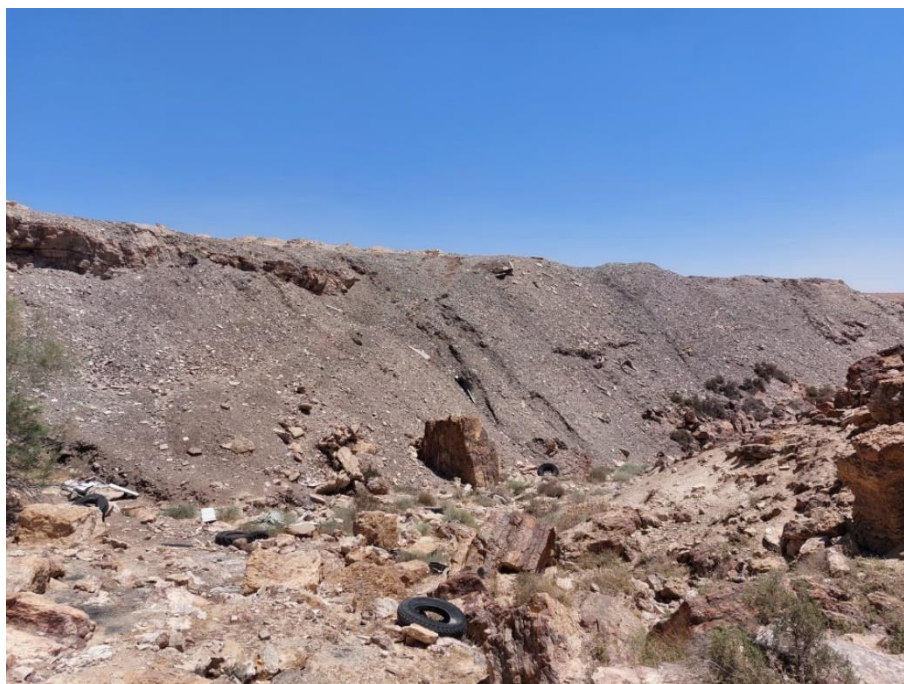
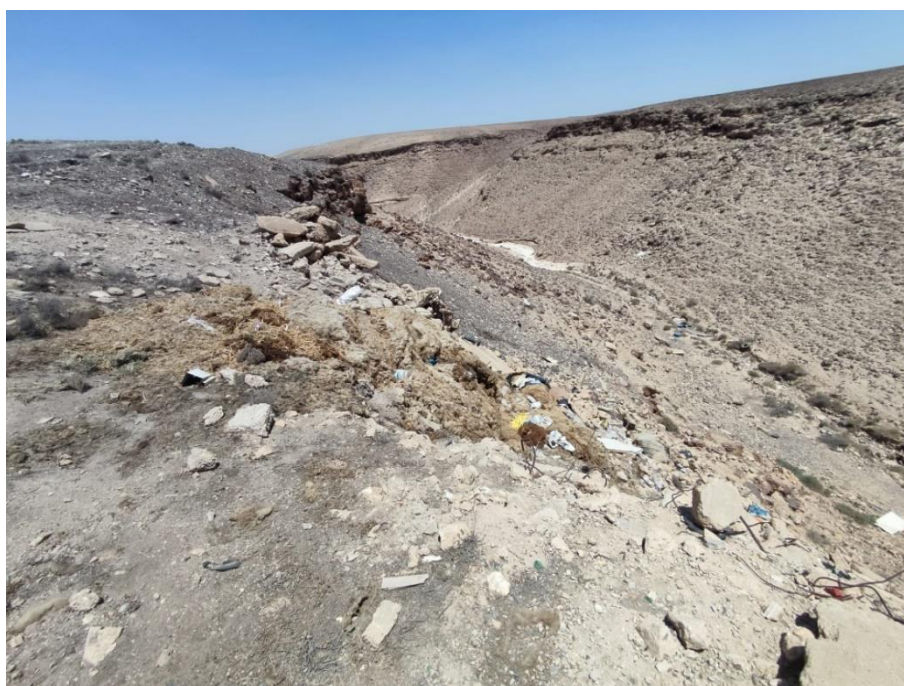
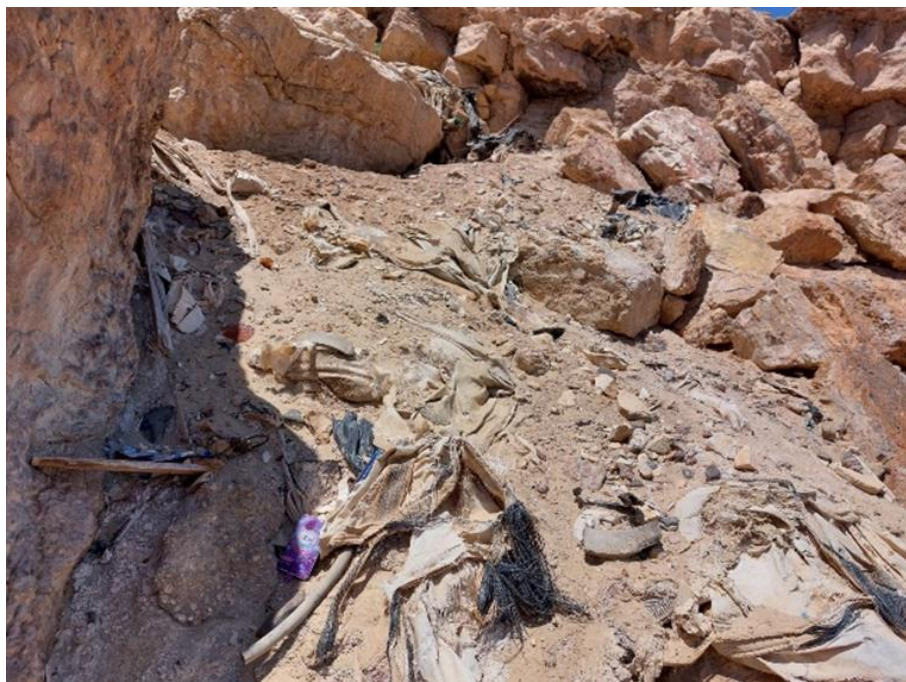
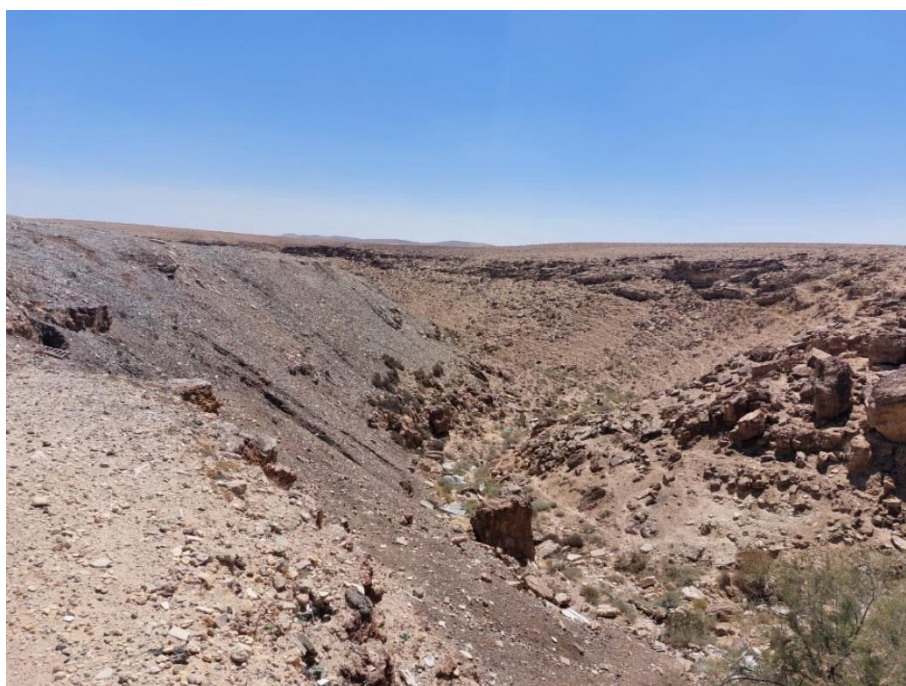
| מס' מוקד | סוג הפרה | מס' תמונה | תיאור |
|---|---|---|---|
| 1 | זכויות\ גרוטאות\ ביתית | 1-4 | תחילת מפל ערוץ נחל אשלוך. במוקד נצפו שברי זכויות רבים בנוסף נראתה פסולת ביתית וגרוטאות. |

**תמונות 1 + 2 - פסולת זכוכיות וביתית בערוץ נחל אשלון (מוקד 1)**

תמונות 3 + 4 - פסולת זכוכיות וביטית בערוץ נחל אשון (מוקד 1)

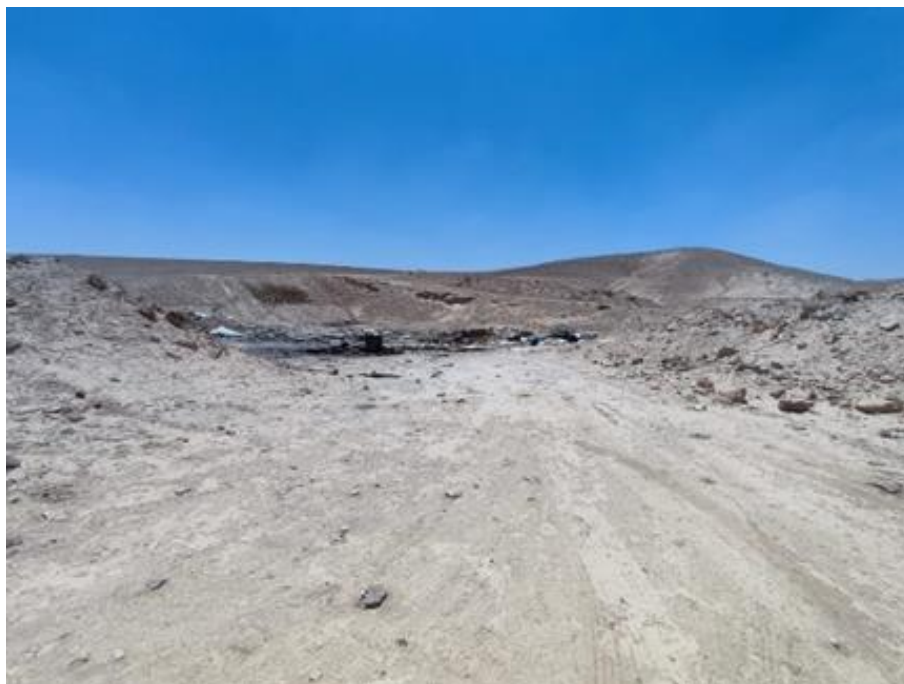
| מס' מוקד | סוג הפרה | מס' תמונה | תיאור |
|---|---|---|---|
| 2 | ביתית | 5 | בהתאם להפרת קרקע שנצפתה בתצלומי האויר (חפירה מקומית) - נראתה פסולת ביתית בתוך החפירה |

**תמונה 5 – פסולת ביתית מצפון לשפוכת הזכוכיות (מוקד 2)**

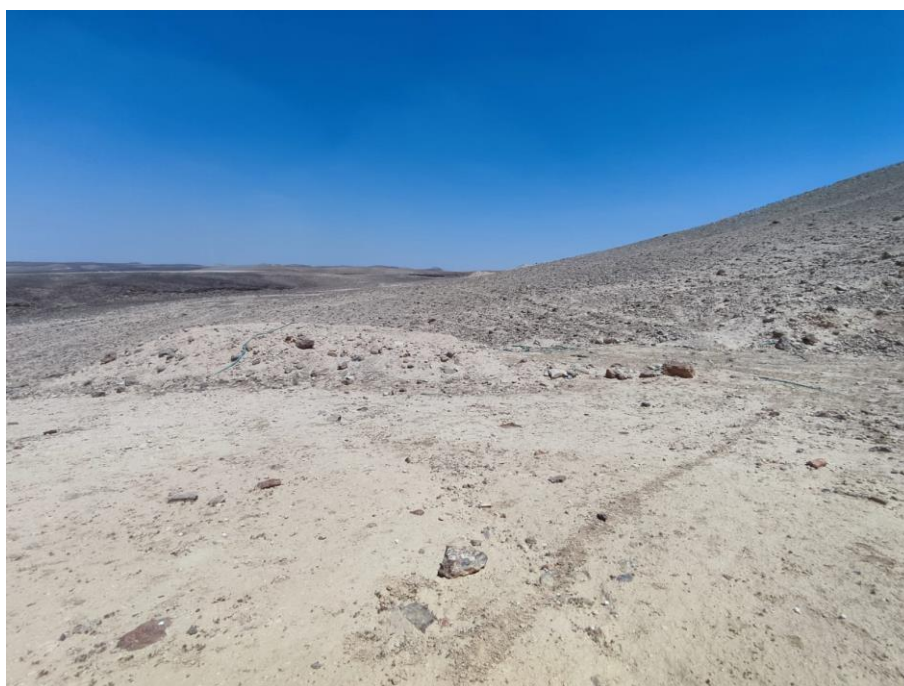
| מס' מוקד | סוג הפרה | מס' תמונה | תיאור |
|---|---|---|---|
| 3 | בניין | 6 | בהתאם להפרת קרקע שנצפתה בתצלומי האויר (חפירה מקומית) - נראתה ערימת פסולת בניין שהושלכה בשטח |

**תמונה 6 – פסולת בניין מצפון לציר העפר (מוקד 3)**

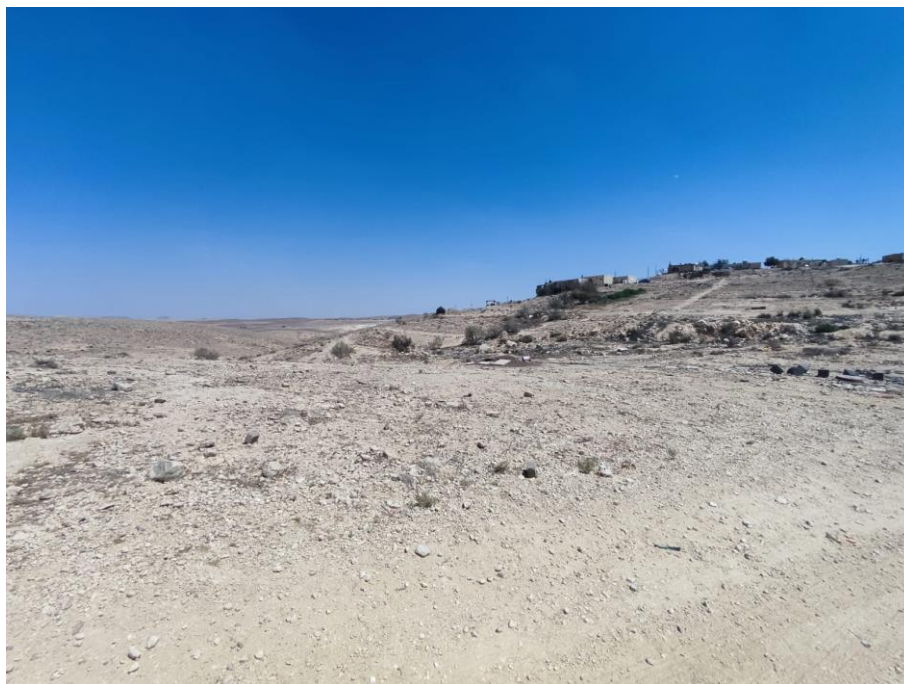
| מס' מוקד | סוג הפרה | מס' תמונה | תיאור |
|---|---|---|---|
| 4 | פסולת בניין ופסולת גושית (גרוטאות) | 7 | במעלה ערוץ הסמוך לשכונות פיתוח של העיר. נצפתה פסולת יבשה מפוזרת המורכבת בעיקר מגרוטאות ומעט פסולת בניין |

**תמונה 7 – פסולת יבשה בערוץ סמוך לשכונות פיתוח (מוקד 4)**

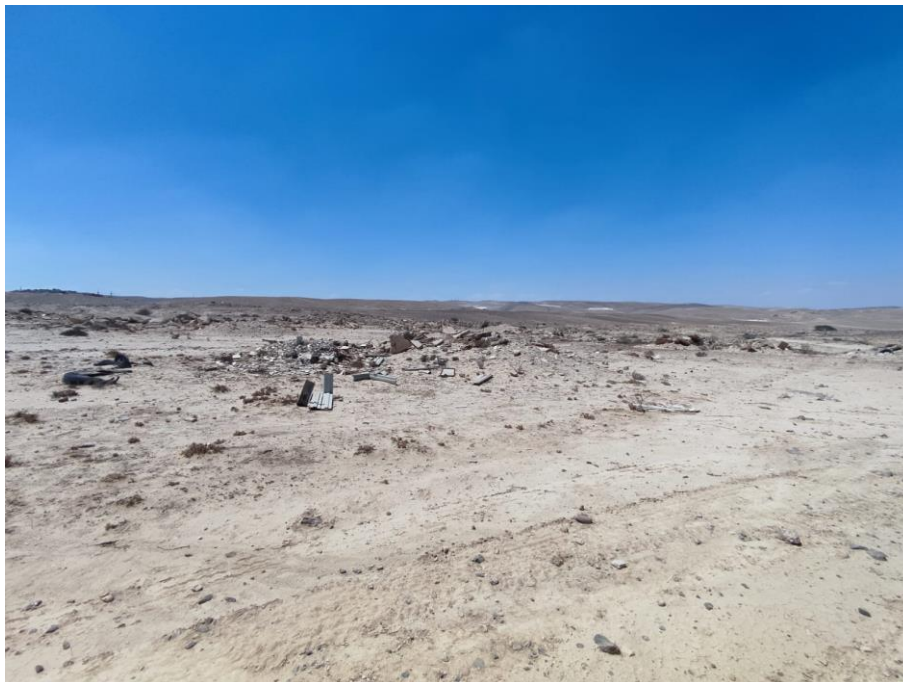
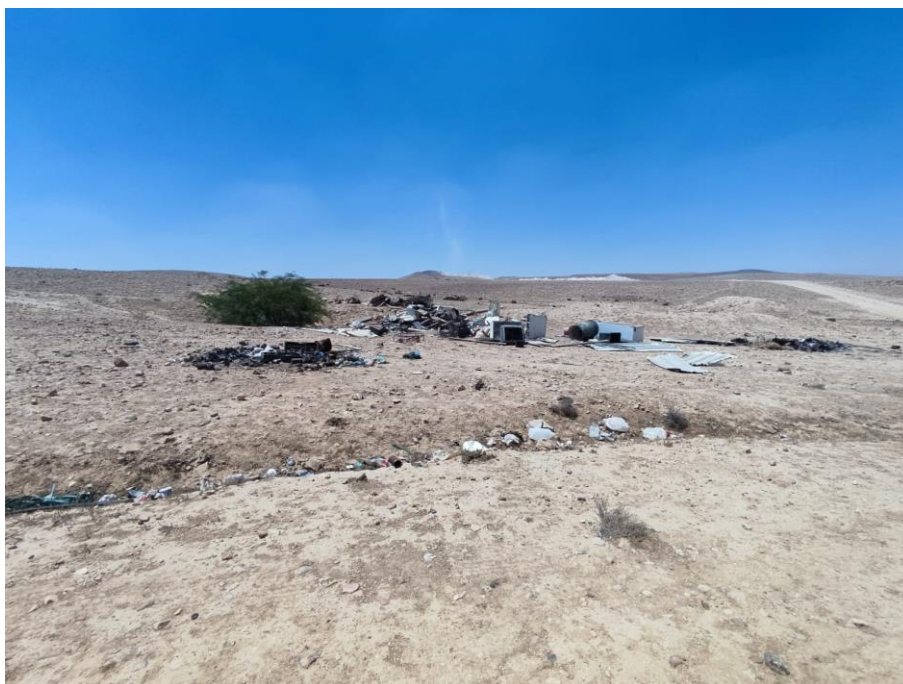
| מס' מוקד | סוג הפרה | מס' תמונה | תיאור |
|---|---|---|---|
| 5 | עודפי עפר\בניין | 8-11 | לאורך ציר עפר החוצה את שטח האתר ממזרח למערב נצפו ערימות עודפי עפר ופסולת בניין בנפחים שונים כתוצר מפיתוח העיר. הנ"ל נצפה גם בתצלומי האויר ההיסטוריים. |

**תמונות 8 + 9 – ערימות פסולת בניין וגרוטאות לאורך ציר העפר (מוקד 5)**

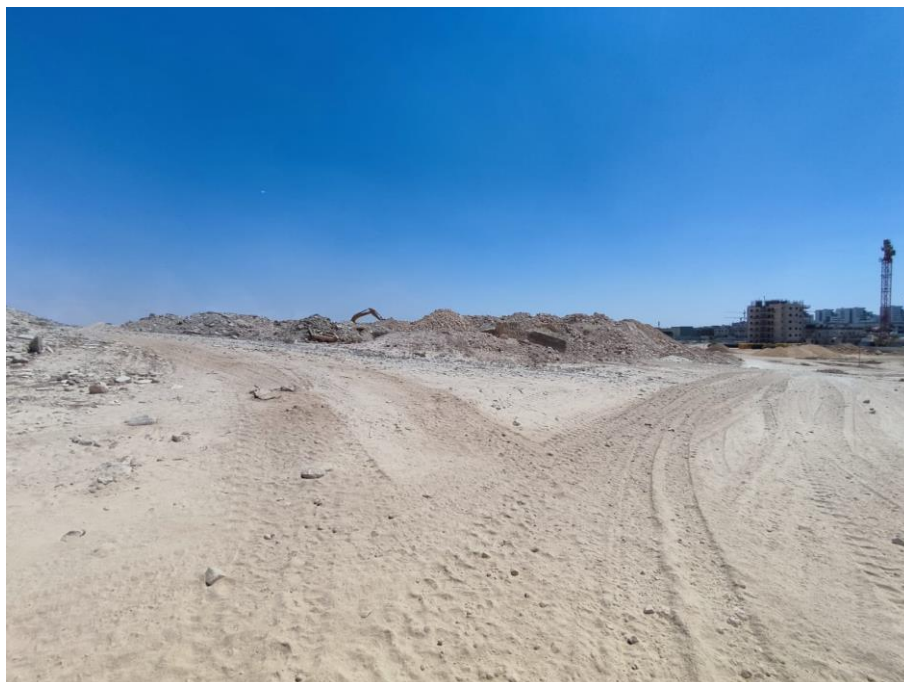
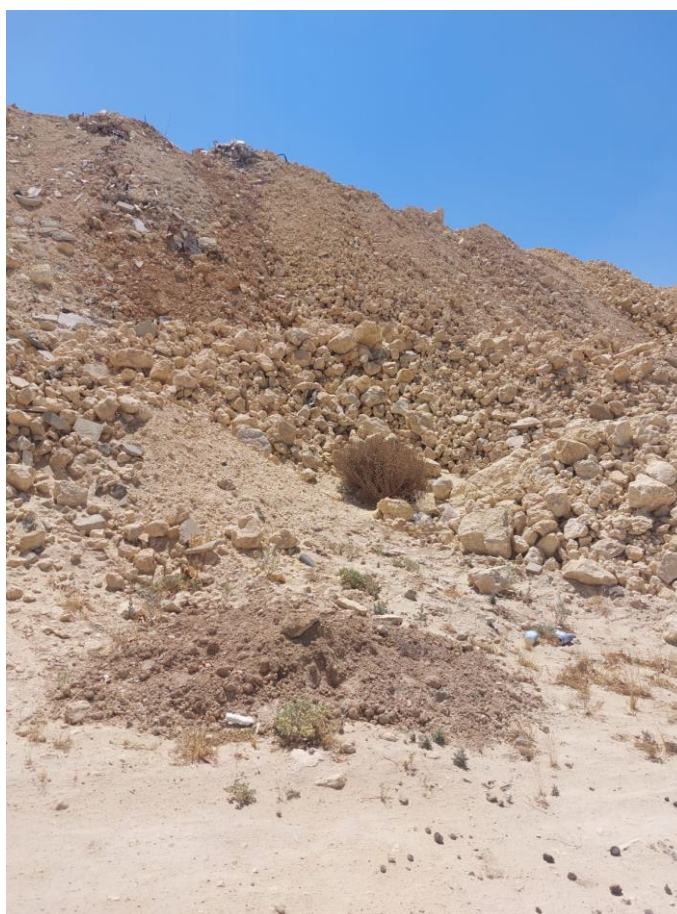
תמונות 10 + 11 – קצה מערבי של ציר העפר, ערימות עודפי עפר ופסולת בניין מפיתוח העיר (מוקד 5)

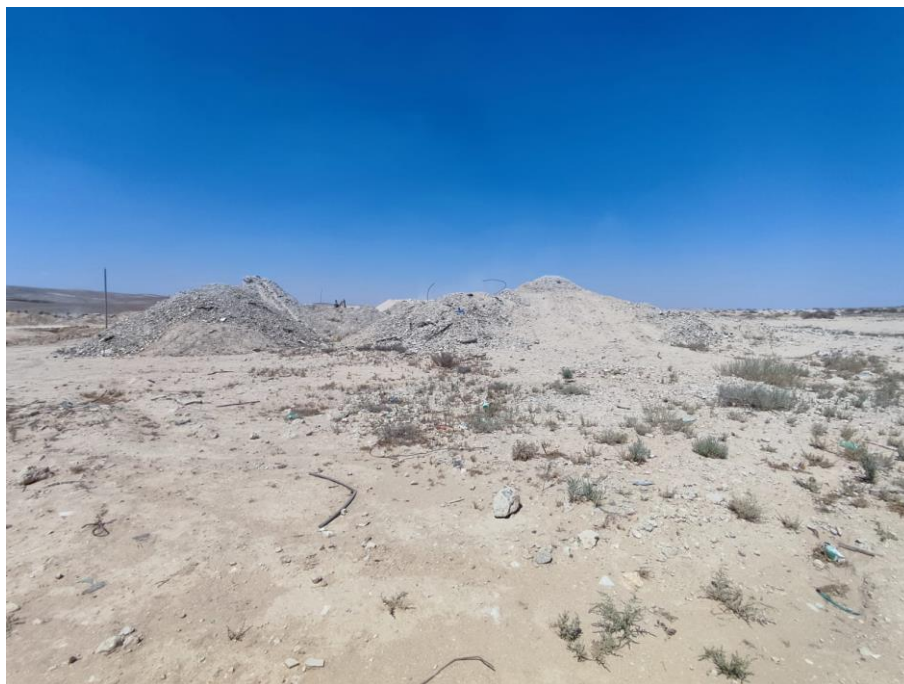
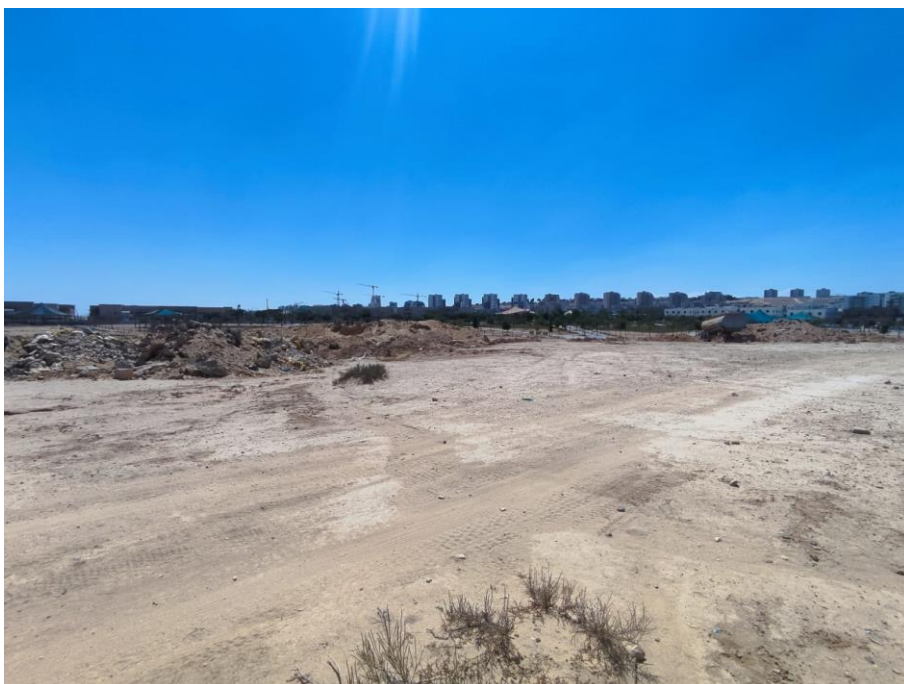
| מס' מוקד | סוג הפרה | מס' תמונה | תיאור |
|---|---|---|---|
| 6 | פסולת בניין | 12-13 | מס' ערימות של פסולת בניין הצמודות לפארק עירוני בשכונות הפיתוח. |

**תמונות 12 + 13 – ערימות פסולת בניין בצמוד לשכונות החדשות (מוקד 6)**

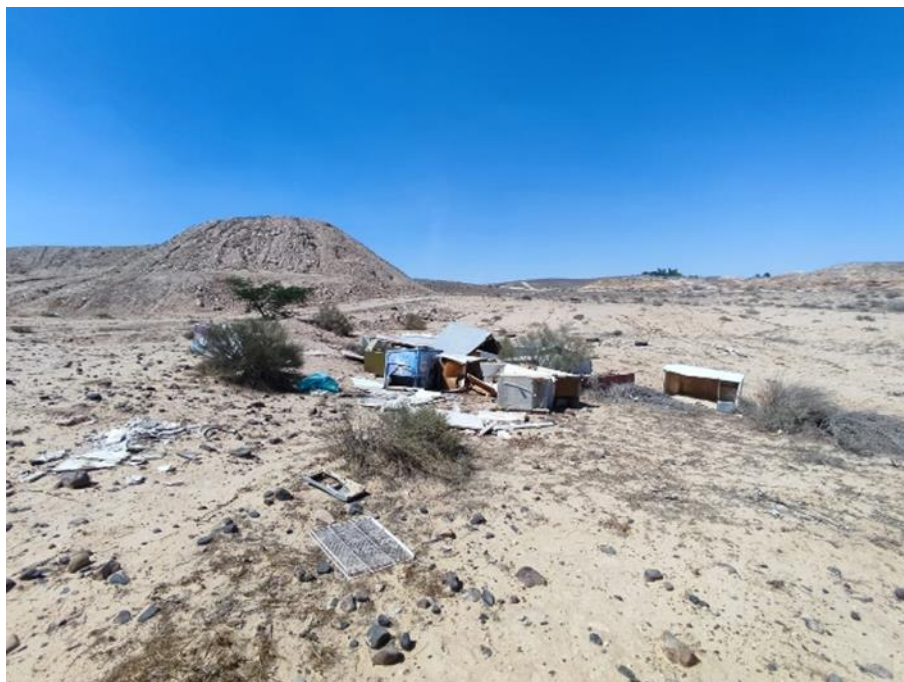
| מס' מוקד | סוג הפרה | מס' תמונה | תיאור |
|---|---|---|---|
| 7 | פסולת גושית - גרוטאות | 14 | בצמוד ל"גבעת הפסולת" נצפתה ערימת מקררים |

**תמונה 14 – ערימת מקררים ליד "גבעת הפסולת" (מוקד 7)**

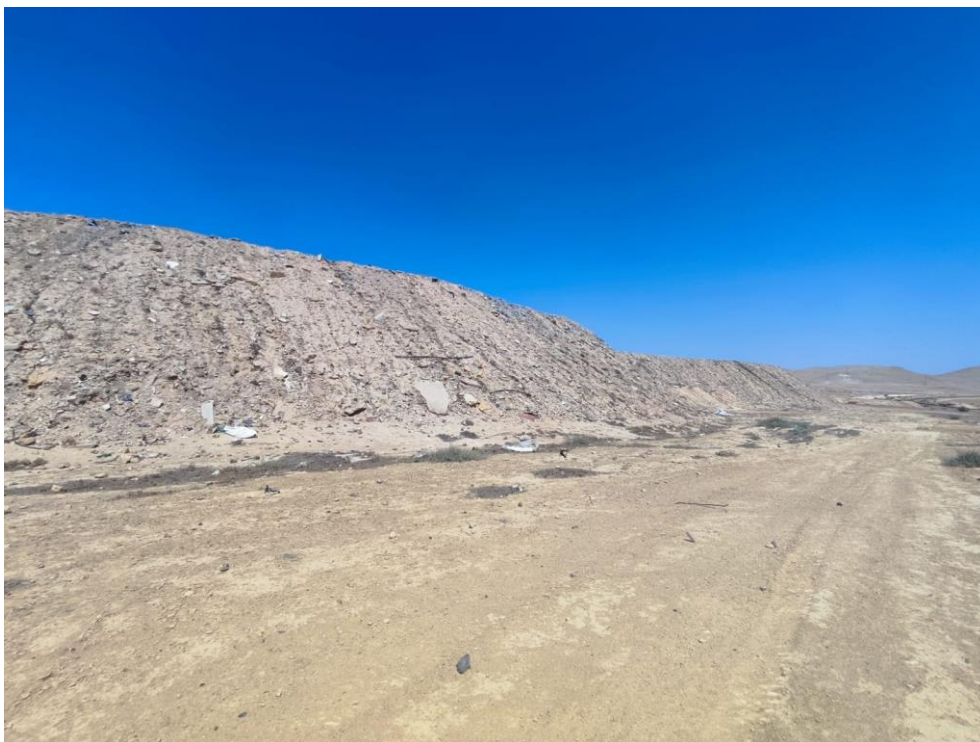
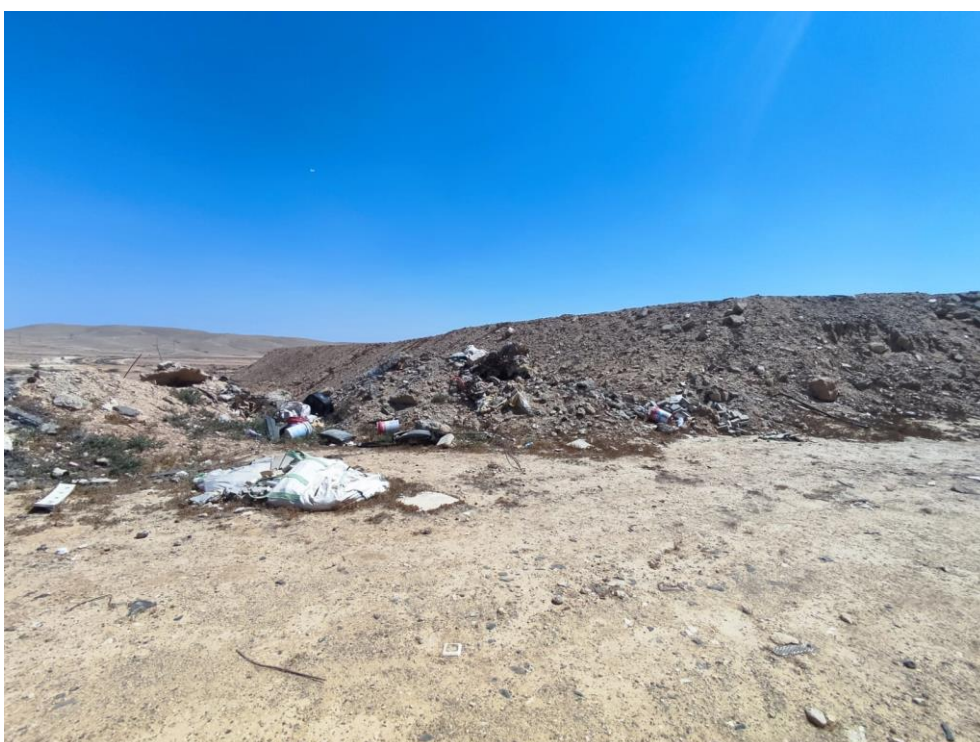
| מס' מוקד | סוג הפרה | מס' תמונה | תיאור |
|---|---|---|---|
| 8 | עודפי עפר\בניין | 15-16 | גבעת פסולת שנצפתה כבר בתצלומים ההיסטוריים שהוקמה כחלק מפיתוח העיר (תצלום מס' 10, שנת 2020). בסיור נראה כי מדובר בהערכה של עודפי העפר ופסולת הבניין שנוצרה כתוצאה מפיתוח השכונות (הנחה זו הינה בהתאם למה שקורה כיום בצמוד למוקד 5 בחלקו במערב). אין מידע על הטמנת פסולת אחרת בגבעה זו. |

**תמונות 15 + 16 – גבעת הפסולת (מוקד 8)**

סה"כ מתוכננים 10 קידוחי פסולת ברחבי הגבעה, עומק הפסולת המשוער כ-15 מטרים (תרשים 14):

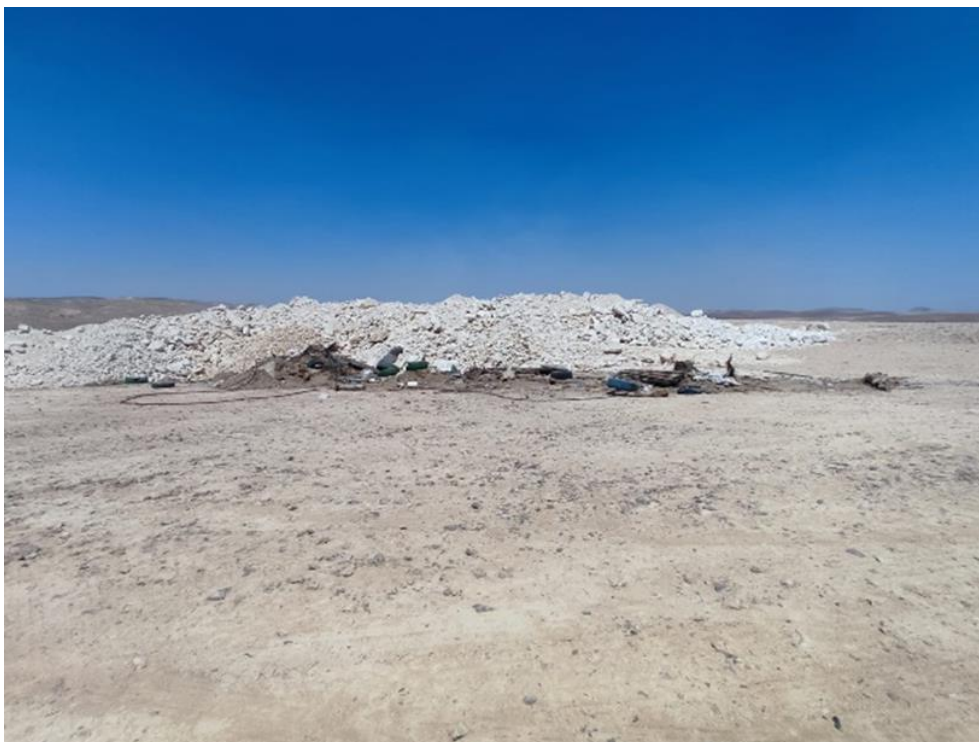
בסיור שבוצע בתאריך 16.7.24 נצפו מס' ערימות של עודפי עפר מפיתוח העיר או מחציבה באזור. בשולי ערימות אלו נצפו נק' שפיכה מקומית של פסולת (ביתית/גרוטאות). ראה"י תמונה מס' 17 לעיל.

| מס' מוקד | סוג הפרה | מס' תמונה | תיאור |
|---|---|---|---|
| 9 | עפר\ביתית\ גרוטאות | 17-18 | בסיור נצפו ערימות של עודפי עפר (ייתכן מחציבה באזור). בצמוד לערימות אלו נצפתה פסולת שהושלכה באופן מפוזרת. |

**תמונה 17 – פסולת יבשה ליד ערימת עודפי עפר מצפון לציר העפר (מוקד 9)**

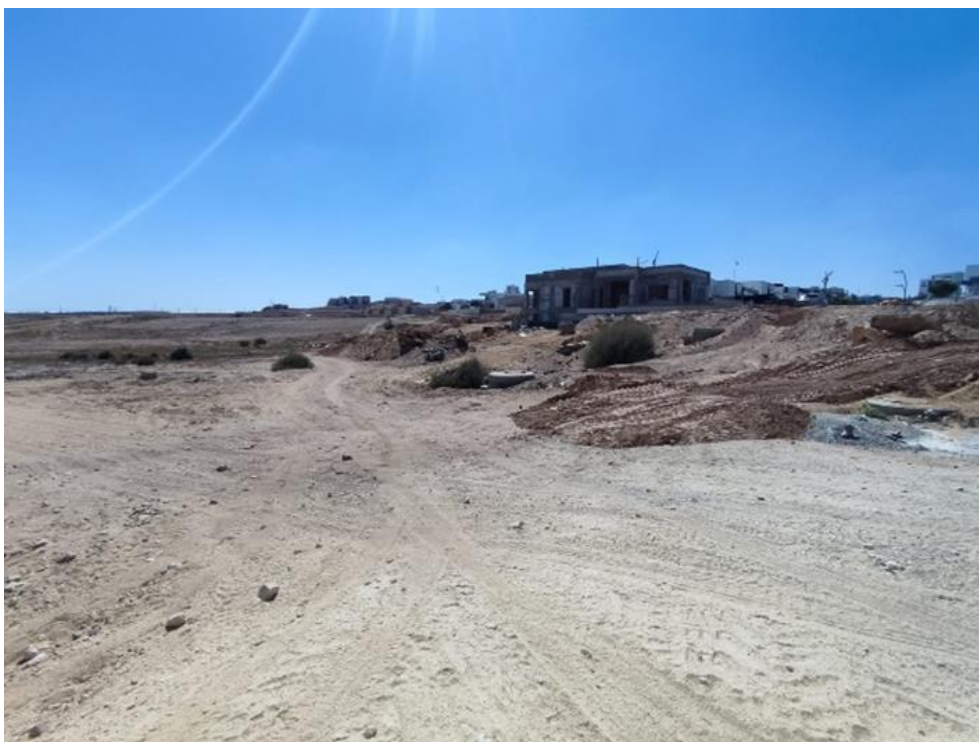
**תמונה 18 – פסולת בניין בחלקו המערבי של שטח התכנית לאורך פיתוח השכונות**
