דו"ח סיכום פרויקט שיקום אתר בה"ד 20, צrifin

ניהול הפרויקט, נתונים, אתגרים, חסמים, מסקנות ומלצות

תאריך הגשה: 06/2020

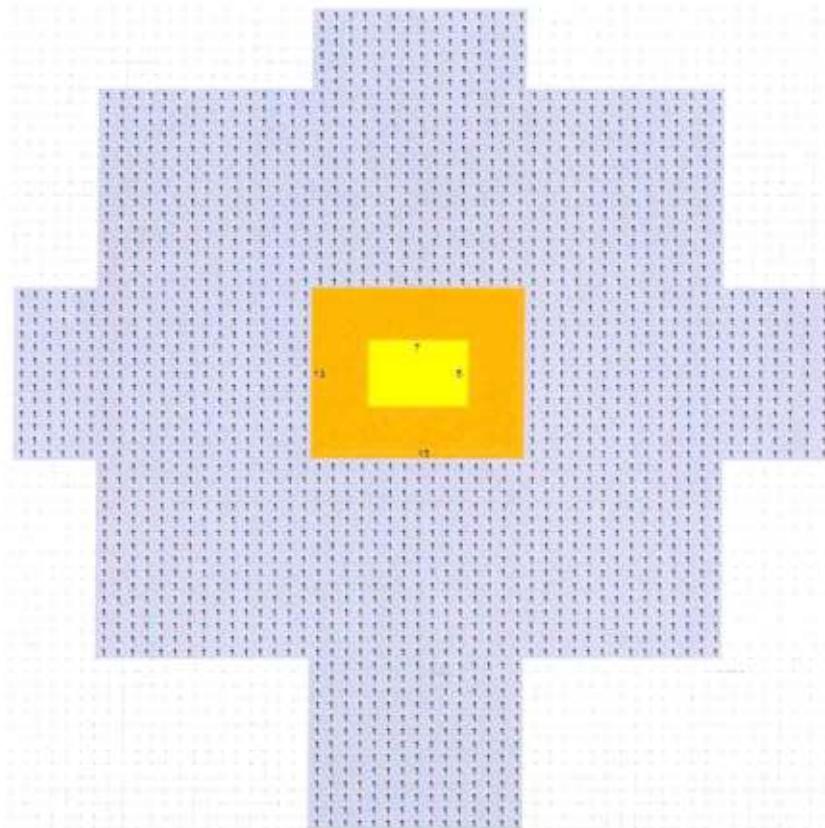
איור 3 להלן איור הממחיש את החפירה והשיפועים הנדרשים

שיקום האתר בוצע בשיטה של חפירת המוקד המזוהם ויצירת שיפורים לעומק של כ- 7 מ' באמצעות צמ"ה סטנדרטי, החלפת קרקע ב- CLSM באמצעות מקדח כלונסאות CFA מעומק 7 מ' עד לעומק של כ- 17 מ', פינוי הקרקע המזוהמת לטיפול, החזרה והידוק הקרקע. הקרקע המזוהמת בריכוז הגובה מ- 1,800 מ"ג/ק"ג HPT כתובת לנשר.

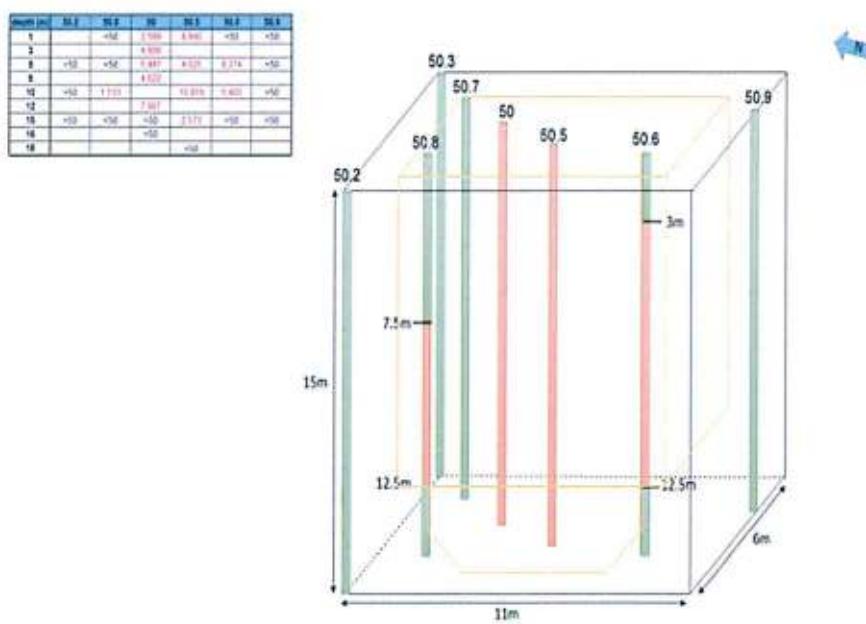
איור 4 התפשטות הדיזום

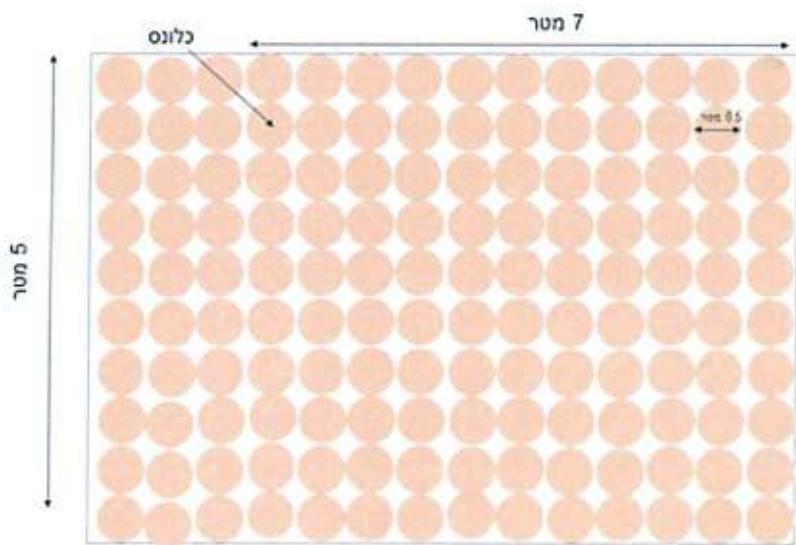
איור 5 כלונסאות לאחר החלפת קרקע
