**שלב א : סקר היסטורי-Phase I**  
**גבעת תע"ש - מעלות תרשיחא**  
**תכנית 253-0394460**

**מאי 2019**

**יזם:** רשות מקרקעי ישראל  
**מזמין:** החברה לשירותי איכות הסביבה בע"מ  
**נערך:** שרון גינזברג, יוזמות למען הסביבה בע"מ,  
**בשיתוף עם ד"ר ענת פרץ, אוריה בארי ומור אחימאיר, חברת אלמנט הנדסת סביבה בע"מ**

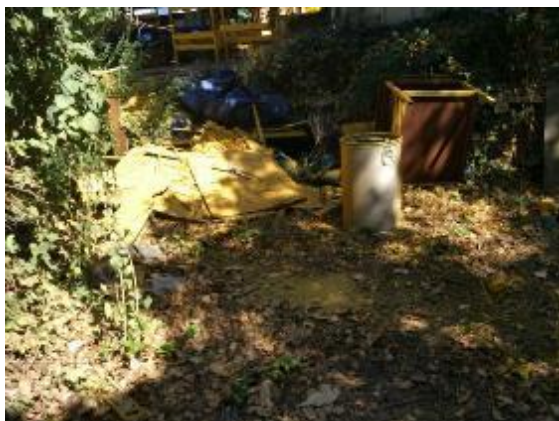
**תמונה 6 - שפיכת צבע בחצר בית הספר**

אזור דרומית לעג"מ ומבנה "בית הספר" – במבנה בית הספר יש פעילות של צביעה ואחסון צבעים של עג"מ. בשטח נראו שפיכות צבע רבות על הקרקע. במבנה הסמוך שגובל גם במבנה הוס סנטר נראתה פעילות תעשייתית, ככל הנראה של עג"מ. במהלך הסיור נראו שפכים זרחניים שזורמים בתעלת ביוב של המבנה, זרימת שפכים למדרכה דרך צינור בקיר, וזרימה של שפכים תעשייתיים בתעלה.

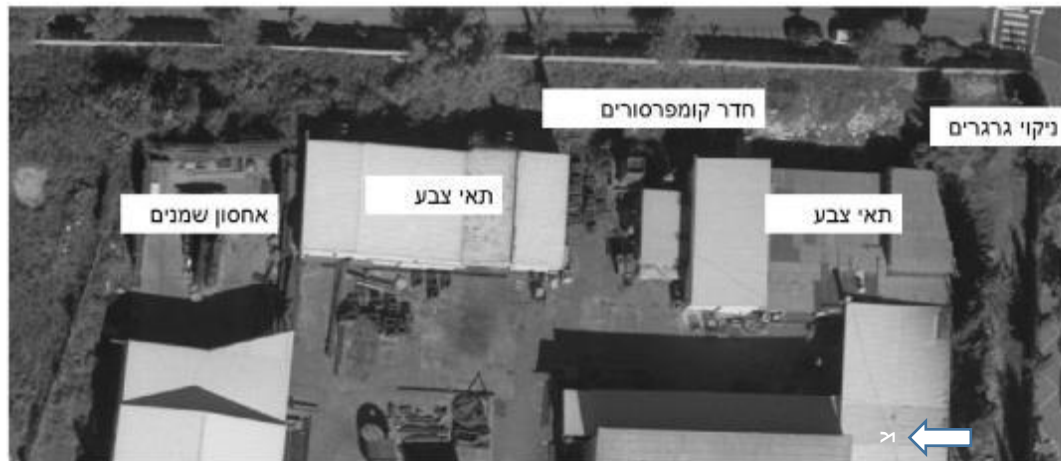
**איור מס' 33 : אזור צפוני במפעל עג"מ קנ"מ 1:1200**

A. מפעל עג"מ אזור צפוני – בשטח זה יש סככות ששימשו לצביעה, חדר קומפרסורים שמאחוריו נמצאה קרקע מזהמת בשמן מכונות במסגרת הסיור, וכן נעשה בו אחסון חביות שמן ללא מאצרה. באזור זה חשד לזיהום ב- TPH-ORO, TPH-DRO, VOC ומתכות.

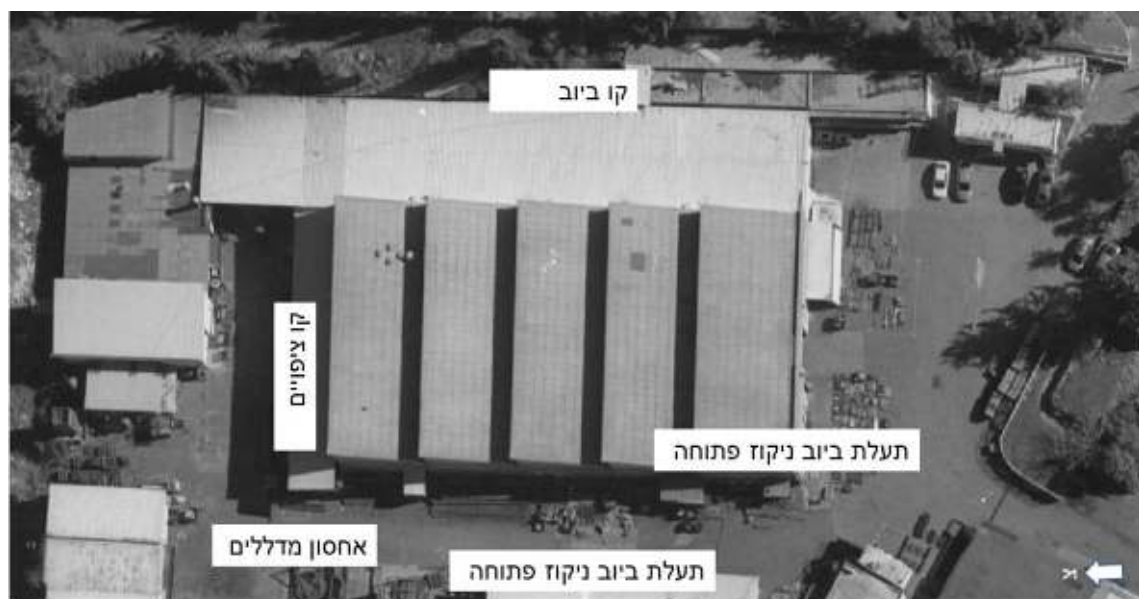
**איור מס' 34 : אזור קווי הציפויים במפעל עג"מ קנ"מ 1:1200**

B. עג"מ – אולם יצור ב' – בחלק הצפוני של אולם היצור היה קו ציפוי מתכות במשך שנים, בו נצפו גלישות רבות. סמוך לאזור הציפויים היה בעבר אחסון מדללים ללא מאצרה. לאורך הבניין יש תעלת ביוב/ניקוז פתוחה בה ככל הנראה זרמו שפכים מקו הציפויים. בחלק האחורי (מזרחי) של הבניין עובר קו הביוב הותיק של המפעל. יש סבירות שמתחת לקוי הביוב האלו הצטברו מזהמים. באזור זה חשד לזיהום ב- TPH-DRO, VOC ומתכות. באזור קו הביוב גם חשד להמצאות ORO-TPH מכיוון שמנקז את כל המפעל.

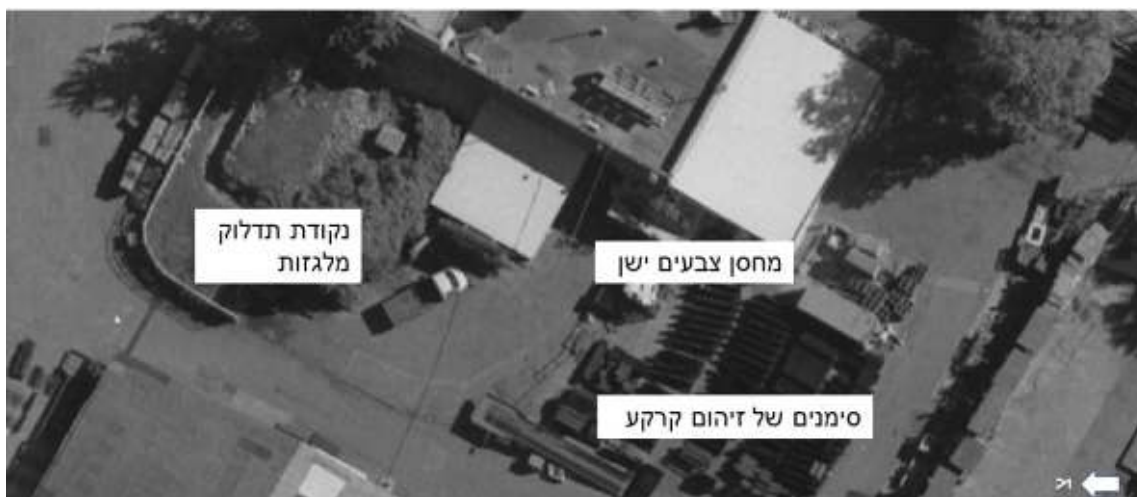
**איור מס' 35 : רחבת מחסן הצבעים במפעל עג"מ קנ"מ 1:1200**

C. אזור מחסן צבעים עג"מ – במרכז המפעל עמד בעבר מחסן צבעים, בו הוחזקו חומרים מסוכנים ללא מאצרות. בחצר זו יש גם נקודת תדלוק מלגזות בסולר. מיכל הסולר עומד כיום במאצרה (מלוכלכת), אך בעבר היה ללא מאצרה. מחוץ למאצרה נראו סימנים של שפיכת סולר לקרקע. בהמשך הרחבה יש אזור בו עומד פח פתוח אליו זורקים מטליות מלוכלכות בשמן. ליד אזור הפח נראו סימנים של זיהום קרקע בשמן. באזור זה חשד לזיהום ב- VOC, TPH-DRO, ומתכות. באזור פח המטליות גם חשד להמצאות TPH-ORO.

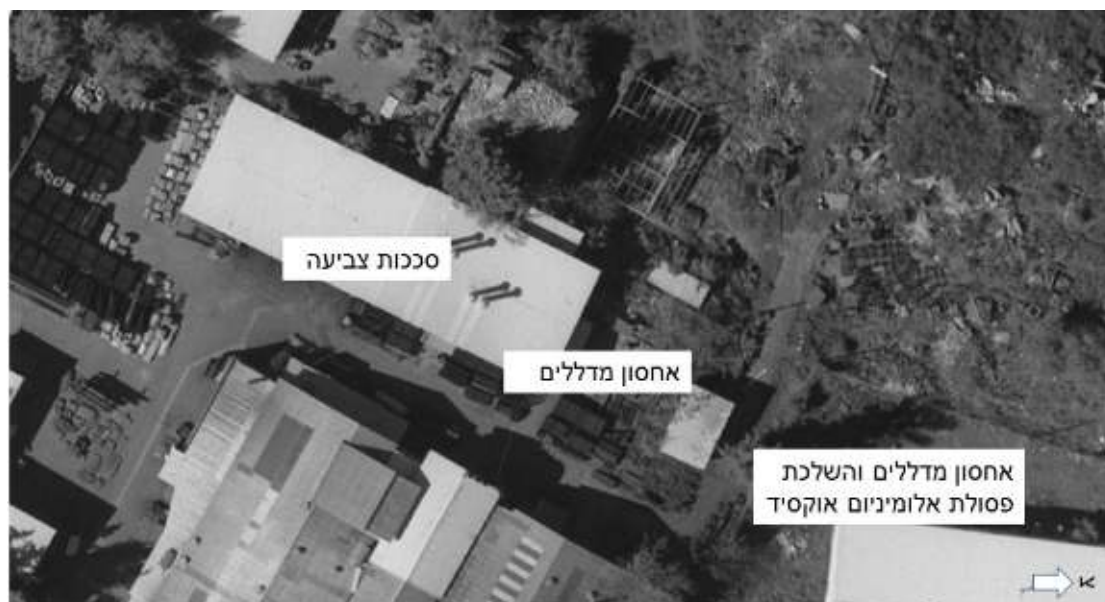
**איור מס' 36 : אזור מערבי במפעל עג"מ קנ"מ 1:1200**

D. מפעל עג"מ אזור מערבי – באזור זה יש סככה ששימשה לצביעה, היה אחסון מדללים, וצבעים ללא מאצרה על הקרקע, היתה שפיכה של פסולת אלומיניום אוקסיד על הקרקע. באזור זה חשד לזיהום ב- VOC, TPH-DRO, ומתכות.

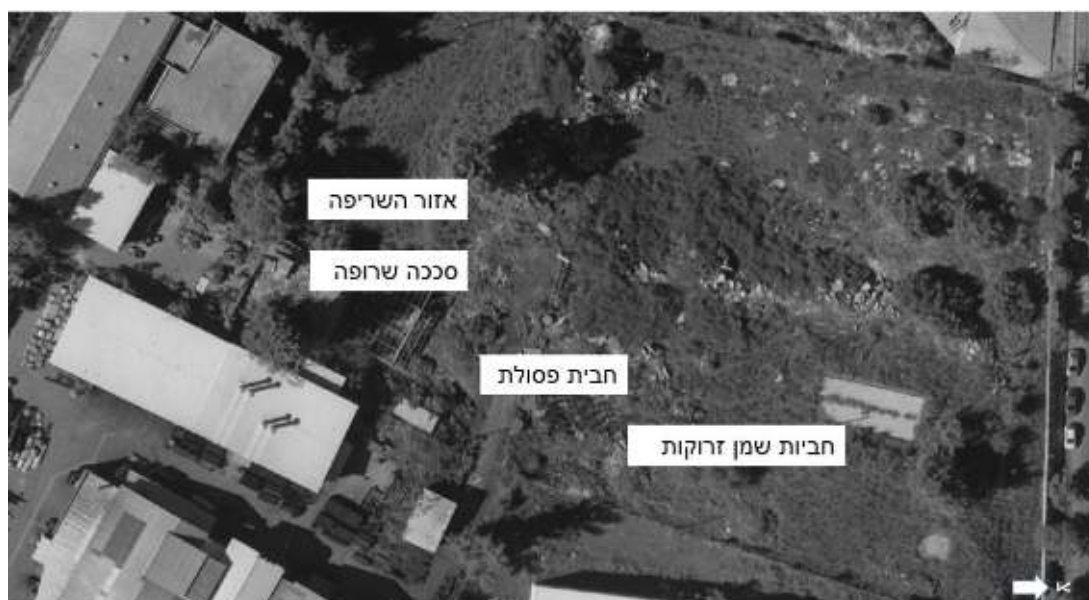
**איור מס' 37 : אזור גרוטאות מערבי למפעל עג"מ קנ"מ 1:1200**

E. אזור גרוטאות מערבית לעג"מ – בשטח זה היתה השלכת חביות ממושכת ע"י עג"מ. גם בתקופת תע"ש השטח שימש לאחסון כפי שניתן לראות מתצ"א מ-1990. נזרקו שם חביות מדללים, צבעים, שמנים, פסולת אלומיניום אוקסיד ועוד. בשטח זה התחוללה שריפה בעקבות התלקחות המדללים. באזור זה חשד לזיהום ב-TPH-ORO, TPH-DRO, VOC ומתכות.

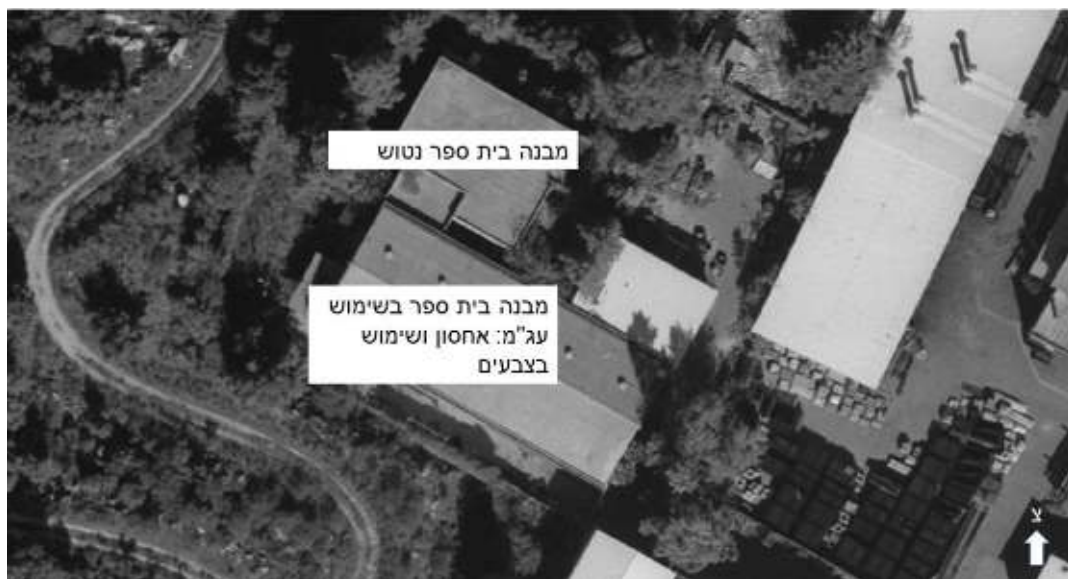
**איור מס' 38 : אזור עם חשד לזיהום קרקע במבנה "בית הספר" דרומית למפעל עג"מ קנ"מ**  
**1:1200**

F. אזור דרומית לעג"מ ומבנה "בית הספר" – במבנה בית הספר יש פעילות של צביעה ואחסון צבעים של עג"מ (איור 38). בשטח נראו שפיכות צבע רבות על הקרקע. במבנה הסמוך שגובל

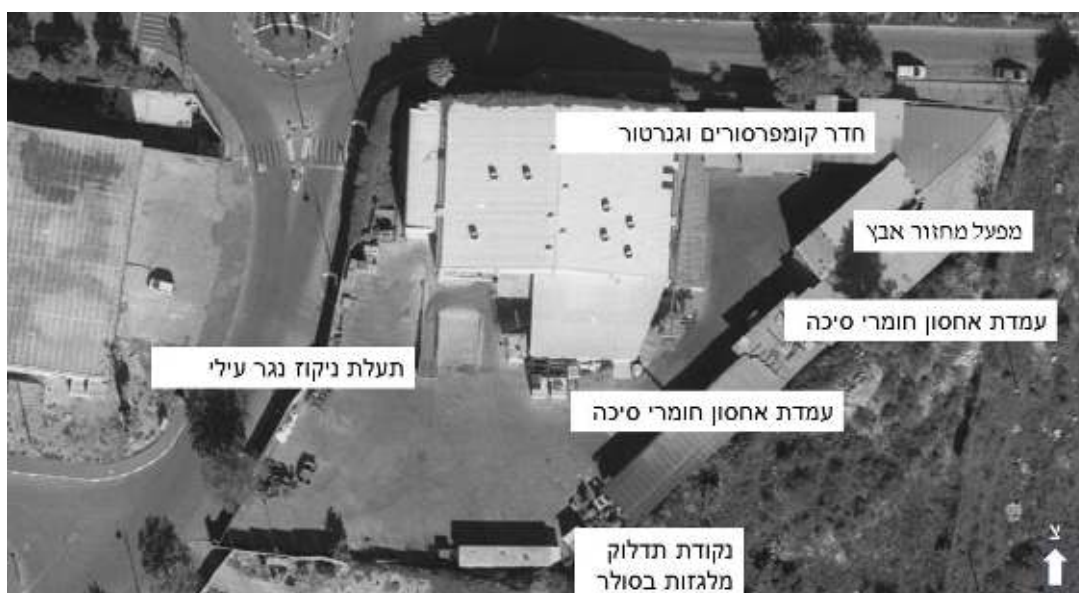
**איור מס' 40 : אזורים עם פוטנציאל זיהום קרקע במפעל נומינור קנ"מ 1:1200**

G. נומינור – במפעל נומינור יש התפזרות של אבקת אבץ בכל שטח המפעל. יתכן ויש ריכוז של אבץ באזור הקווים נגר עילי בחלק הצפוני של המפעל, באזור מפעל המיחזור של האבץ (חלק דרומי של המפעל) ובתעלת הניקוז שעוברת במרכז המפעל. במפעל תחנת תדלוק בסולר. מיכל הסולר עומד במאצרה ללא סימני זיהום באספלט מסביב. מכיוון שבעבר יתכן שהמיכל היה ללא מאצרה יש חשד לזיהום הקרקע בסולר. בחלק המערבי של המפעל יש אזור קבוע של אחסון שמני סיכה, על הרצפה. יש חשד לזיהום בשמנים בנקודה זו. בחלק המזרחי של המפעל, יש גרטור העומד סמוך לחדר הקומפרסורים. באזור הגרטור ומאחורי חדר הקומפרסורים יש חשד לזיהום בשמני מכונות וסולר.

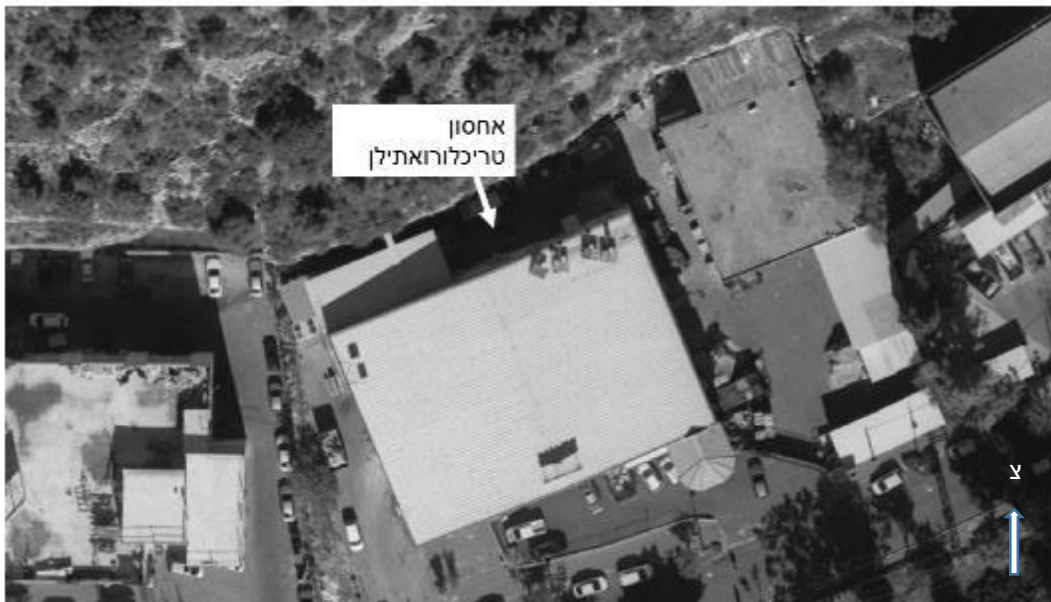
**איור מס' 41 : מיקום מפעל געש תאורה שאחסן טריכלורואתילן בחלק האחורי של המפעל, כמסומן קנ"מ 1:1200**

H. גע"ש תאורה – מפעל שכבר לא קיים במקום. בעבר עמד בנ.צ. 226331/769137. שימוש בקנה מידה קטן בטריכלורואתילן ואחסון טריכלורו אתילן מאחורי המבנה. המפעל עמד במורד למדרון של גבעת תע"ש לכן לא סביר שנגרם זיהום קרקע בגבעה. במידה וצמוד לשטח המפעל יבנה מבנה בעל קומת מרתף, מומלץ יהיה לבצע בקומת המרתף בדיקה לשלילת המצאות גזי קרקע, כמפורט בהמשך.

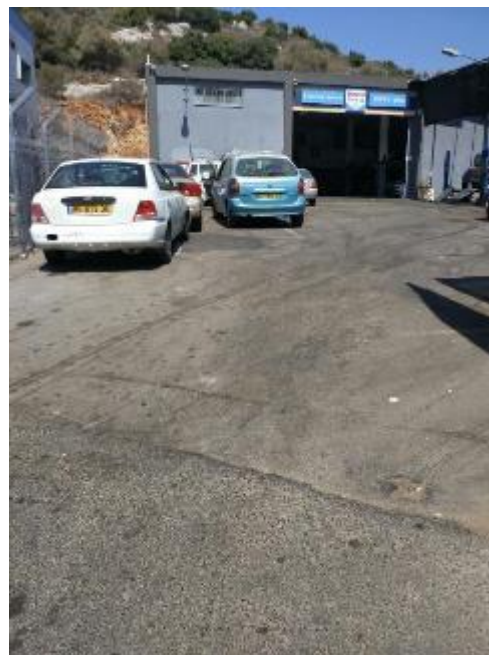
מהצד הדרומי של בניין ניסטק לשעבר ישנו מוסך. לא נראה שישנה איזושהי תשתית למניעת נזילות מרצפת המוסך לחצר האספלט בחוץ, וישנם כתמי שמן על הכביש.

איור 32 - מוסך בחצר מפעל ניסטאק לשעבר

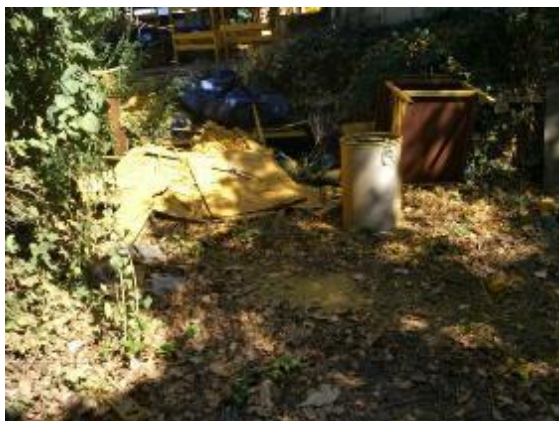
חלק מהמתחם נמצא בשימוש עג"ם לאחסון וככל הנראה גם צביעה של מוצרי ברזל. במקום נראו סימני צביעה ושפיכת צבעים בתוך המבנה ובשטח פתוח, כתמי שמן ובטון ואספלט סדוקים, תעלת ביוב פתוחה עם בוצה בצבע זרחני וצינור פליטה קטן שפלט מים מעורבים בשמן לשטח פתוח.

**איור 44 - שפיכת צבע בחצר בית הספר**

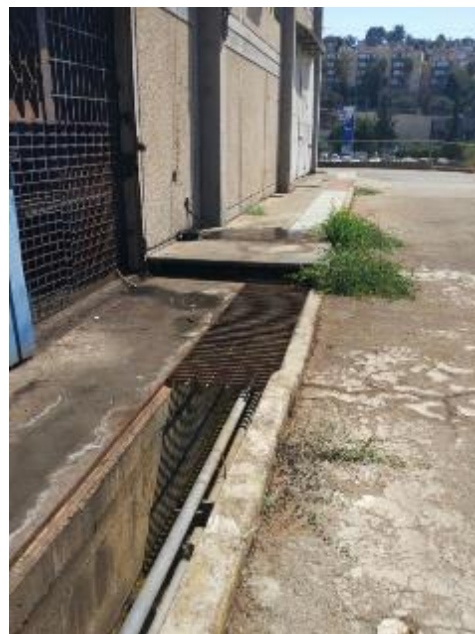
**איור 43 - תעלה פתוחה וצינור ניקוז קטן עם כתם שמן נ.צ. 226397/769277**

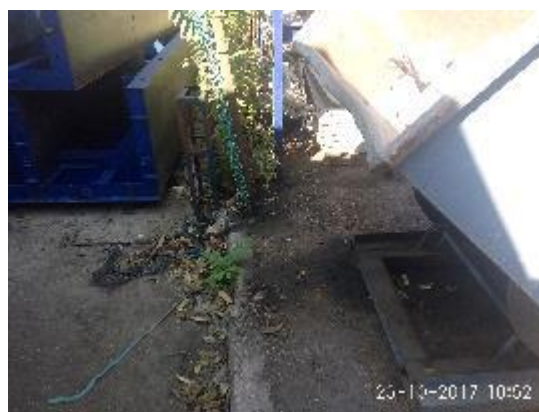
**תמונה 31- סימני זיהום קרקע בשמנים ליד פח המטליות**

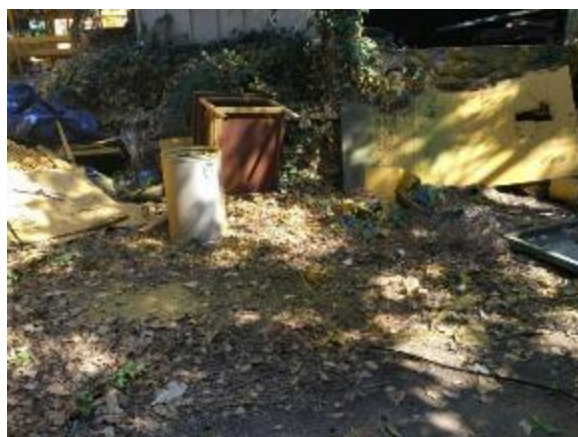
תמונה 44 - שפיכת צבע בחצר בית הספר

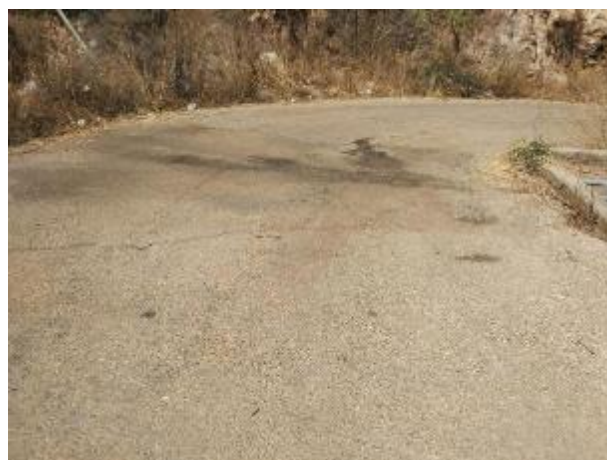
תמונה 46 כתמי שמן על אספלט סדוק ליד בית הספר

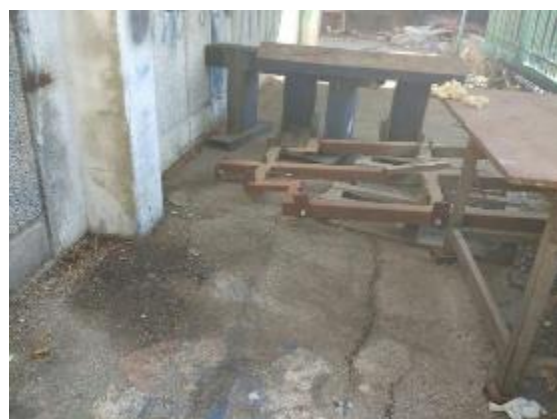
תמונה 47 – כתמי שמן על אספלט סדוק בבית הספר

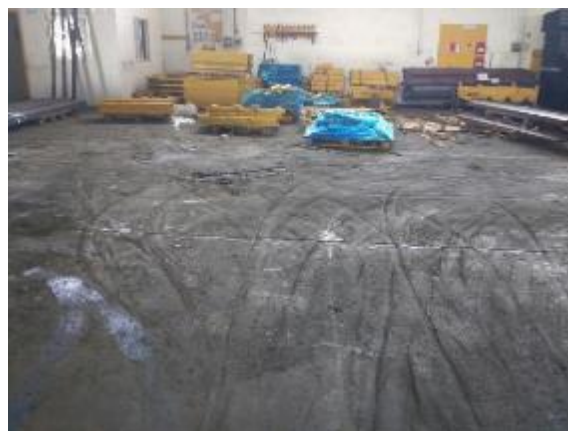
תמונה 49 רצפת בטון בית הספר, כתמי גריז ושמן

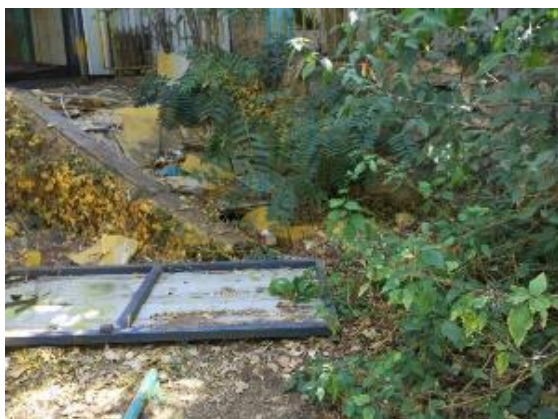
תמונה 52 - שפיכת צבע בחצר בית הספר

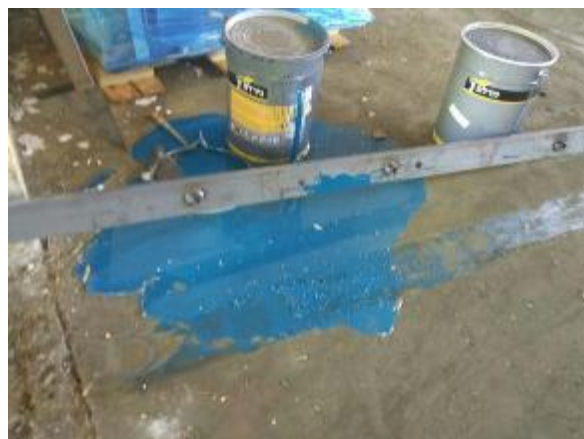
תמונה 51 – שלולית צבע בבית"ס
