סקר תצלומי אוויר

תמ"ל 1071 – מתחם דרומי

מוגש ע"י: לודן טכנולוגיות סביבה בע"מ

ינואר 2021

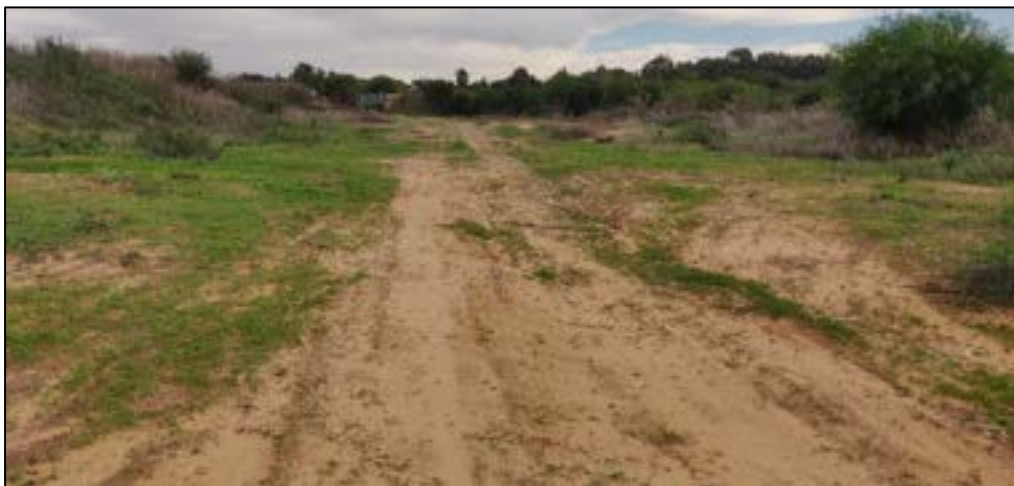
אזור 1 - בחלקו הצפוני שטח חקלאי לא בשימוש, המוכר מתצלומי האוויר. בחלקו הדרומי שטח מופר עם צמחייה ועצים בחלקו (תרשים 30). במערב השטח זוהה בור כלשהוא (תרשים 31), ייתכן שמדובר בבור מים. בגבול המערבי בין השטח החקלאי לאזור ששימש לאחסון מערומי פסולת בניין (תרשים 32).

תרשים 30: החלק הדרומי של אזור 1

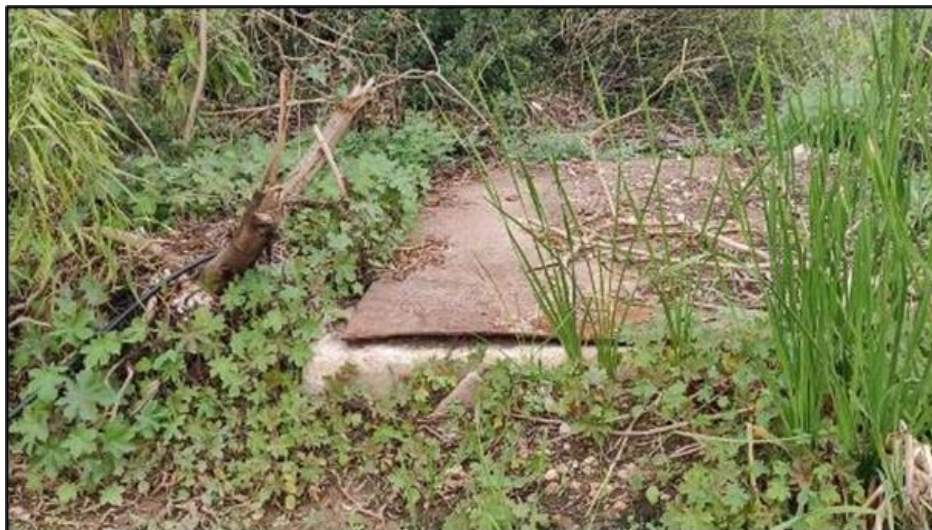
תרשים 31: בור מים בשטח המערבי של האתר

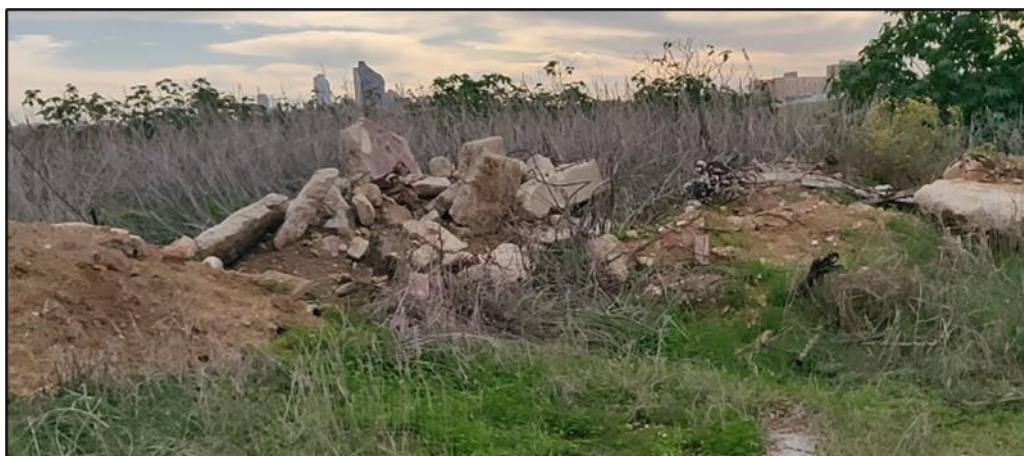
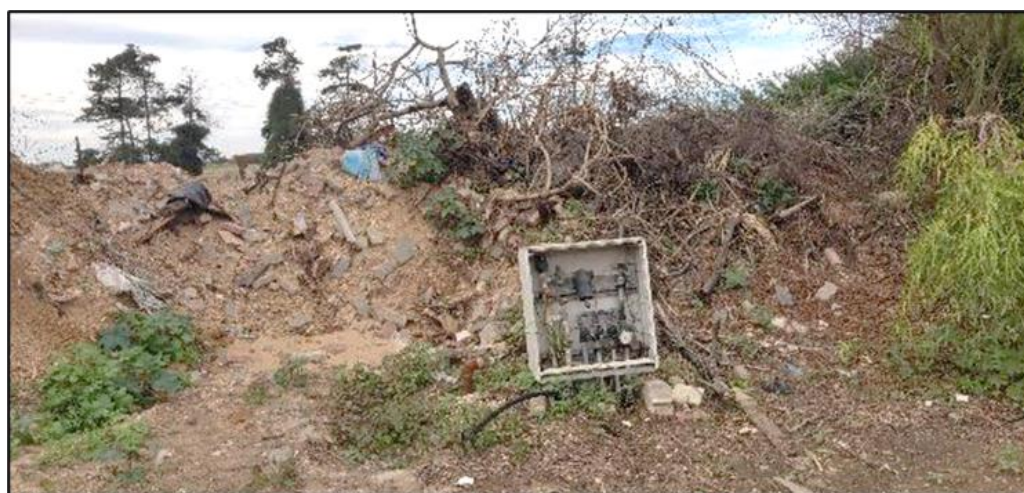
תרשים 32: שאריות פסולת בניין בשטח המערבי של אזור 1

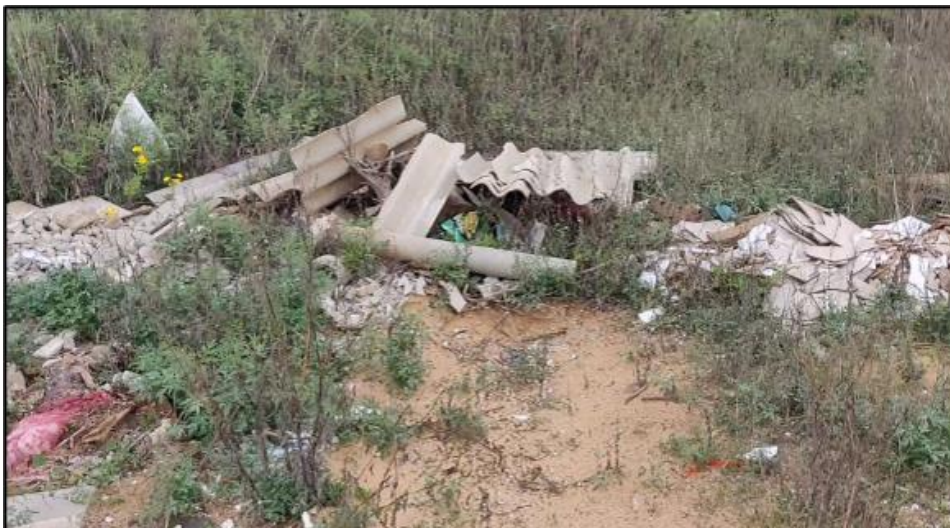
אזור 2 - בחלקו הצפוני דרך גישה אחת ממזרח למערב. בחלקו הדרומי של האזור שדה חקלאי חרוש אך לא פעיל. בחלק המערבי של האזור ישנו מערום פסולת ושאריות אסבסט (תרשים 33), סמוך לגבול עם אזור 1.

תרשים 33: שאריות אסבסט ופסולת בניין בחלק הדרום מערבי של אזור 2

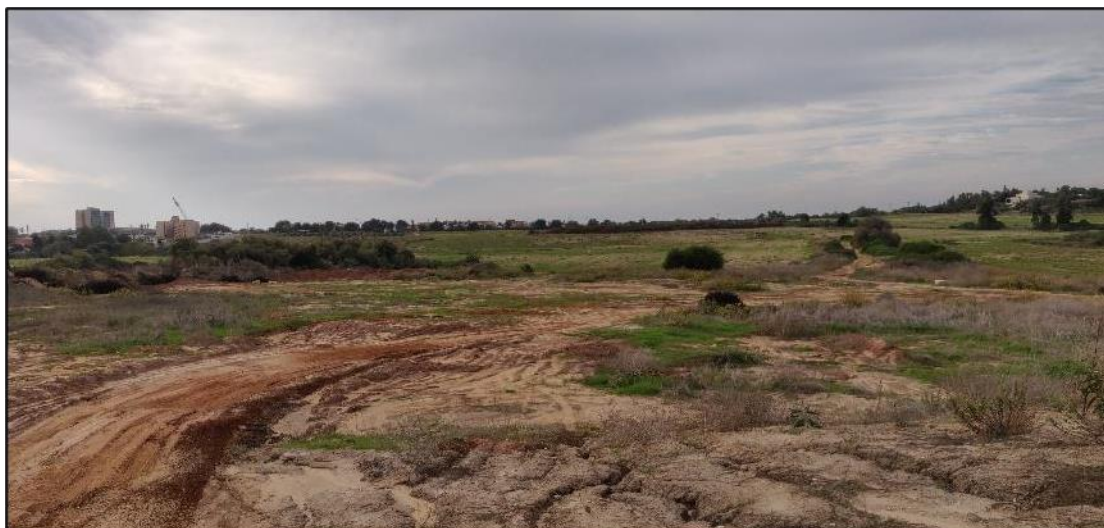
אזור 4 - באזור 4 ניתן להבחין בסימני דרכים מכל הכיוונים, אך במרכז השטח שהיה פעיל בעבר בעיקר חולות וצמחיה (תרשים 34). בחלק המזרחי בצמוד לבית הקברות ישנם מערומי פסולת בניין (תרשים 35). האזור מצולם מאזור בית הקברות ומשולט בשלטי אזהרה למניעת השלכת פסולת.

תרשים 34: דרום האזור חולות וצמחייה

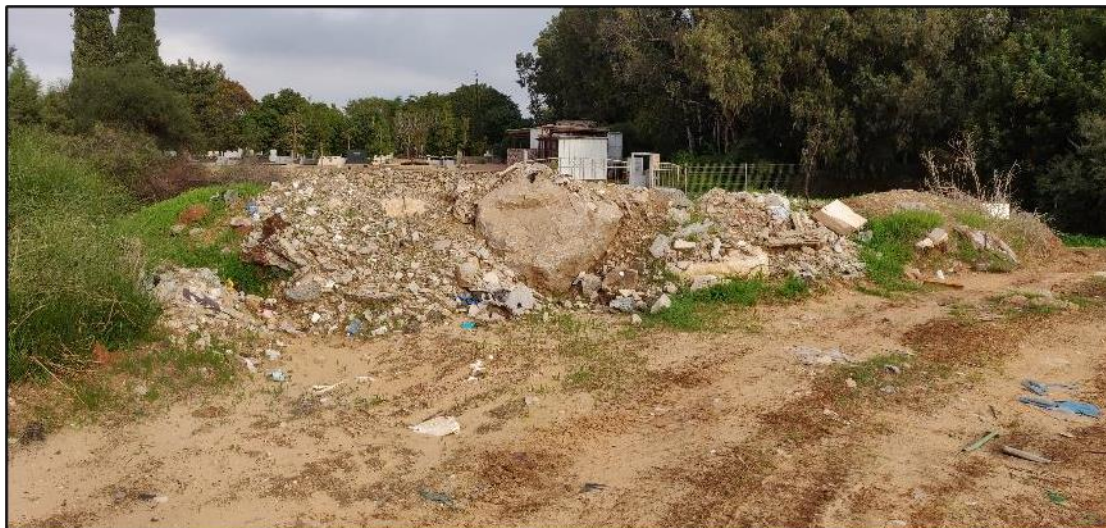
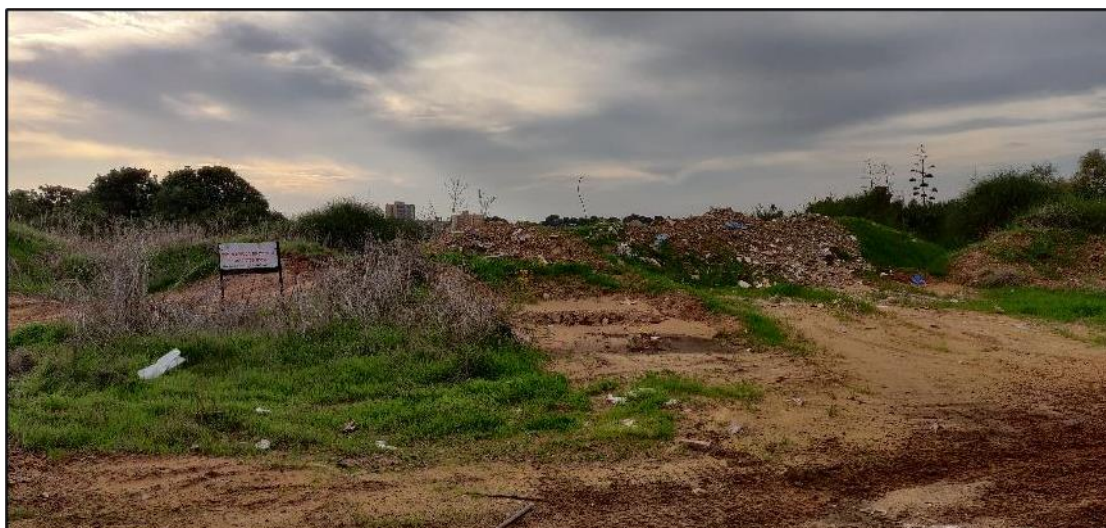
תרשים 35: שאריות פסולת בניין בסמוך לבית הקברות

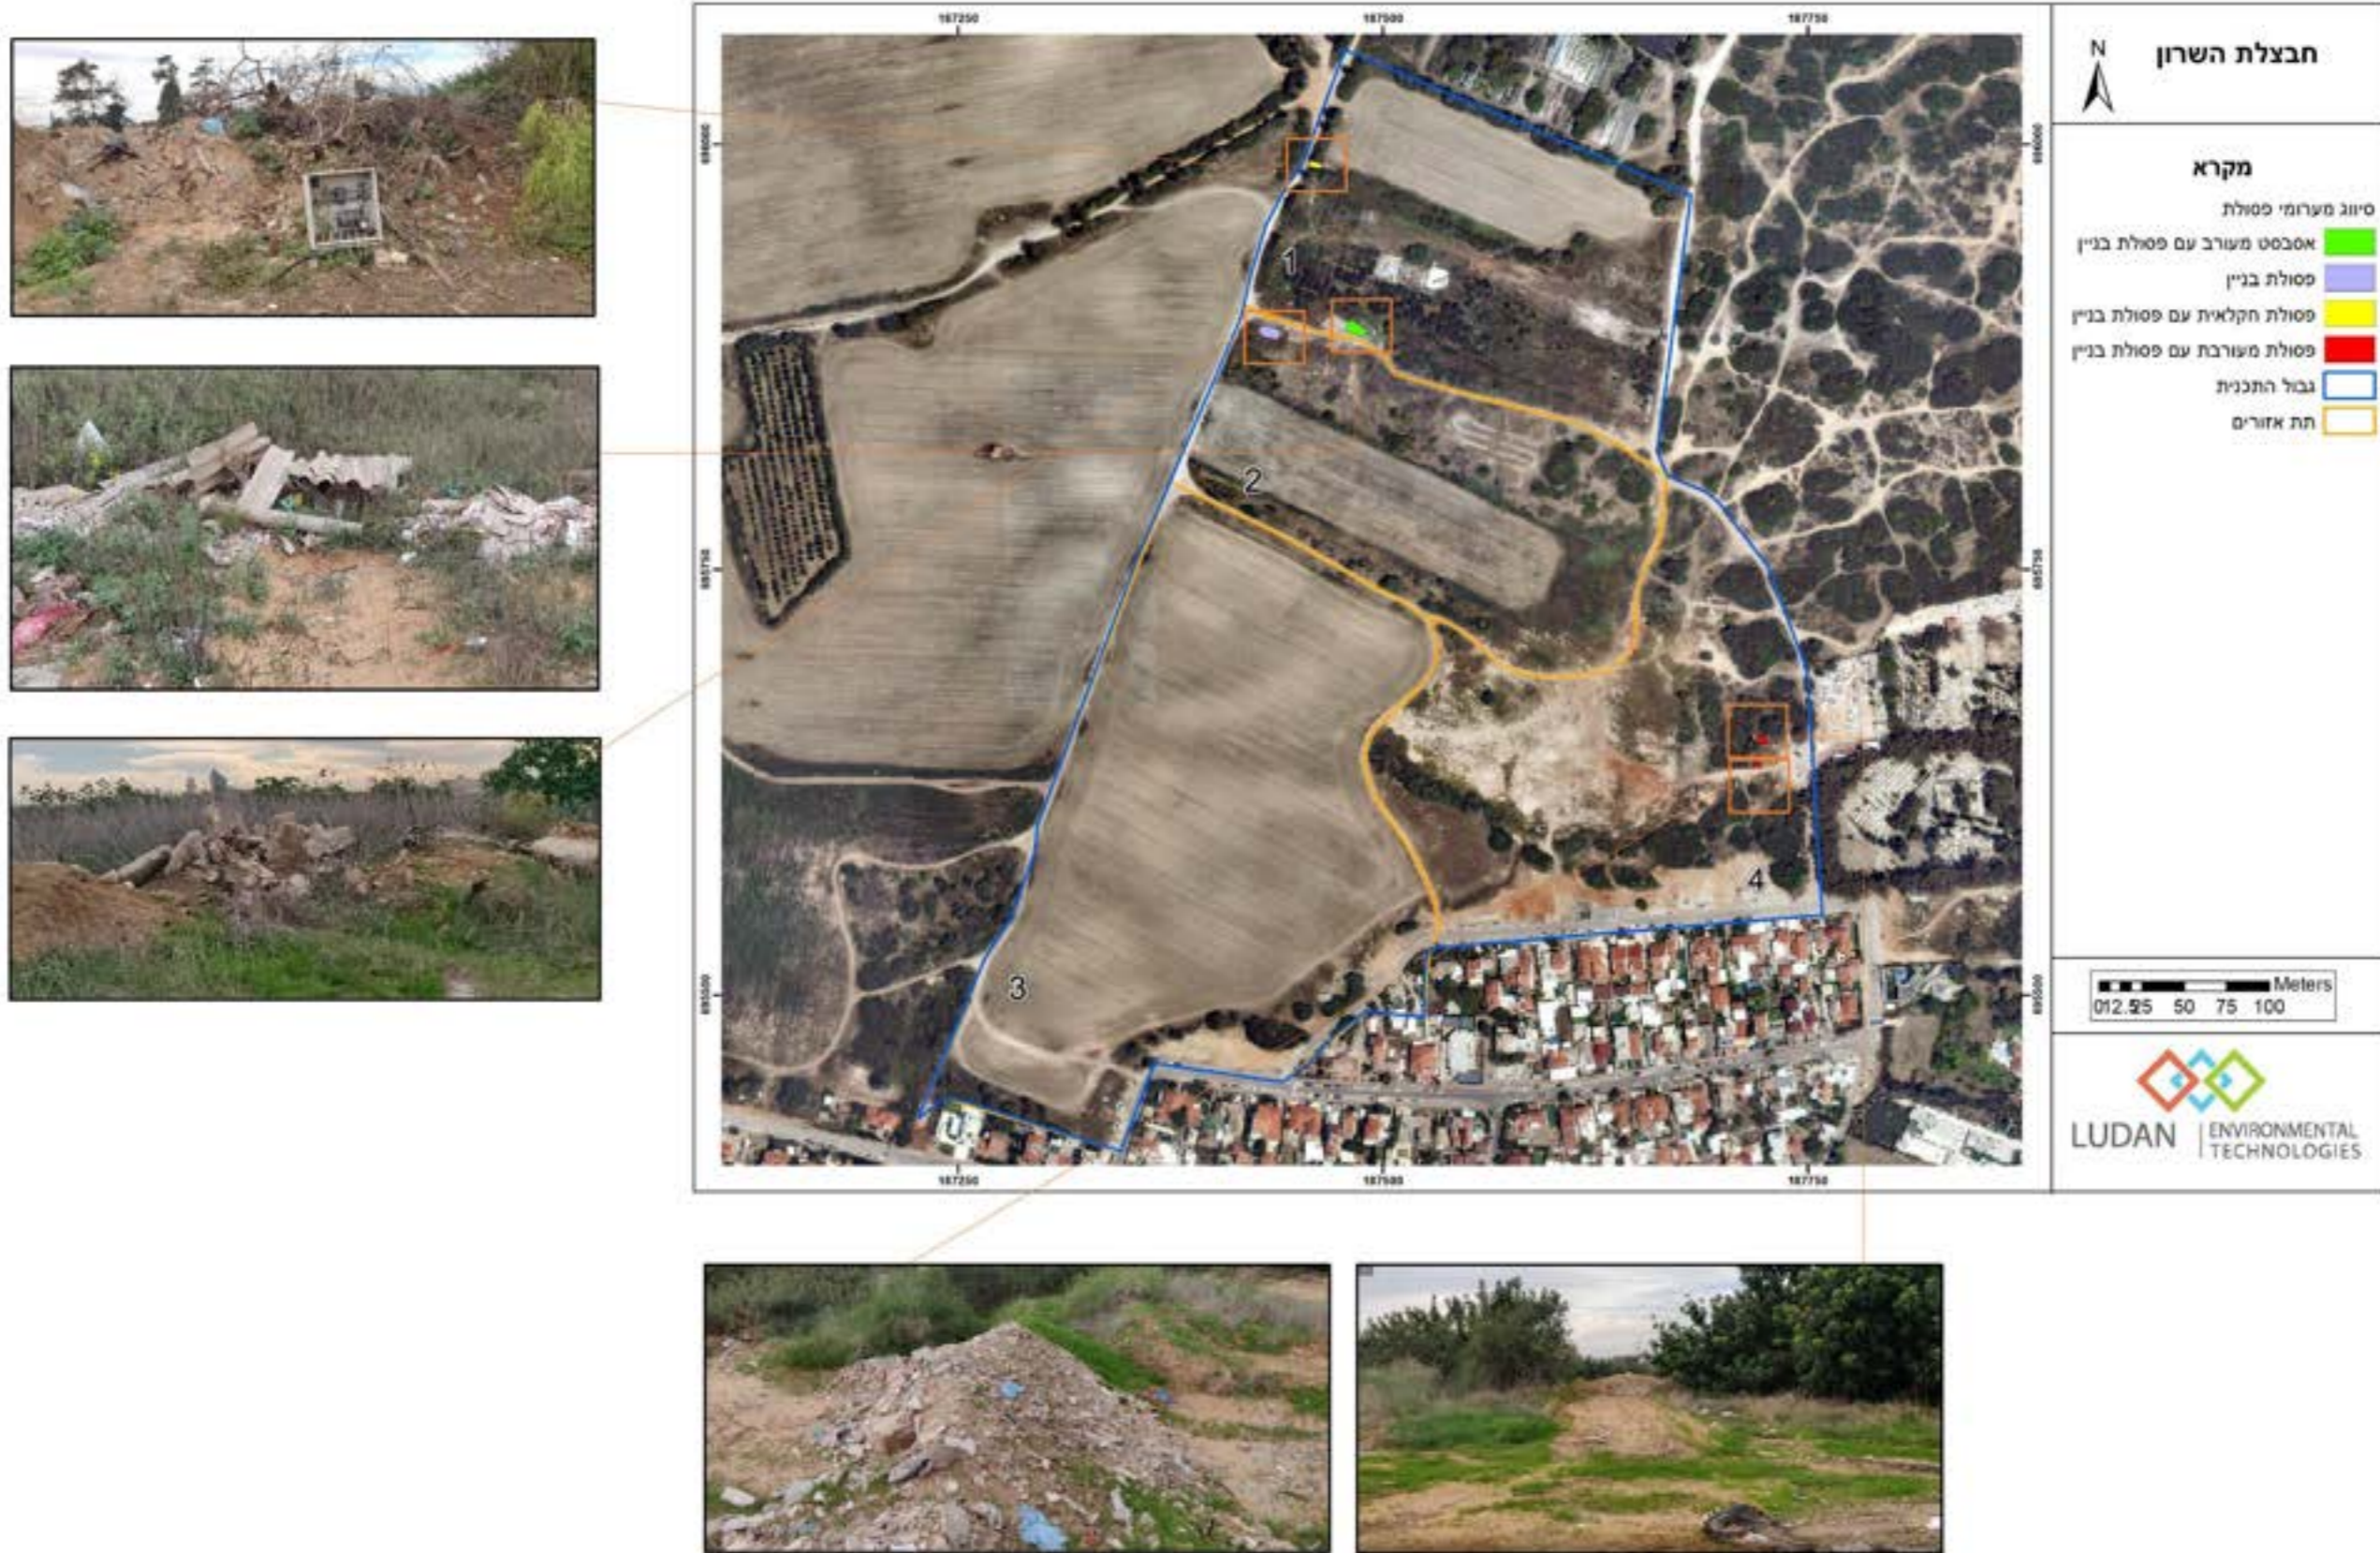
תרשים 36: ממצאי סיור בשטח

בתאריך 24.11.2020 נערך סיור מקיף בשטח האתר, במהלכו סומנו אזורים החשודים בזיהום והטמנה של פסולת או פעולות נוספות המהוות פוטנציאל לזיהום הקרקע (תרשים 36). הנעשה בשטח תואם את הידוע לנו על הפעילות ההיסטורית באזור, ישנן ערימות פסולת בנין פזורות בשטח באזורים המוכרים לנו מתצלומי האוויר ופני השטח בחלק המזרחי של האתר נראים מופרים. באתר נצפו רק ערימות פסולת בניין, לא נמצאו עדויות להשלכה של פסולת בייתית או כל פסולת אחרת.

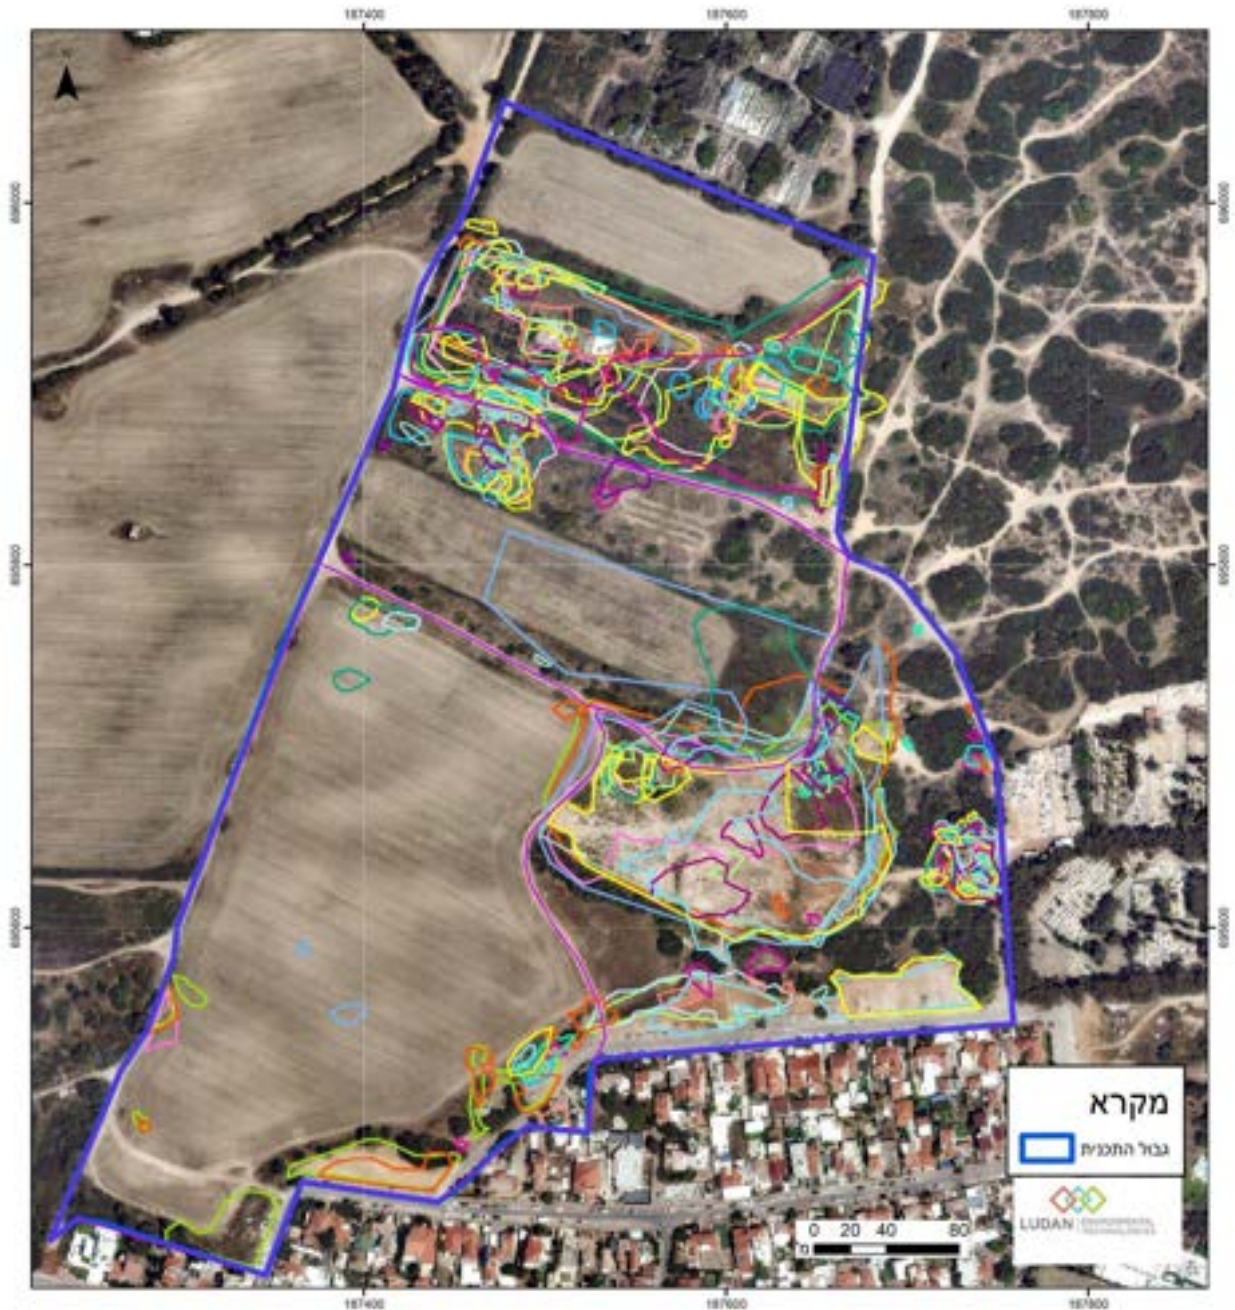
תרשים 37: אזורי פעילות חריגה בשטח העבודה 1989-2020

- ד. בבחינת כל האזורים החשודים החל מ-1989 ועד היום ניתן לראות שהפעילות החשודה מתרכזת במספר אזורים עיקריים המהווים כ-40% מהשטח (תרשים 37). למעט החפירה הגדולה שבוצעה באזור 4, ניתן להניח שברוב שטח התכנית ערימות פסולת הבניין שהושלכו באופן לא מוסדר הושלכו על פני השטח ולא הוטמנו. סביר כי את מרביתן ניתן יהיה לזהות בפני השטח גם היום – חשופות או מתחת לצמחיה שהתפתחה מאז.

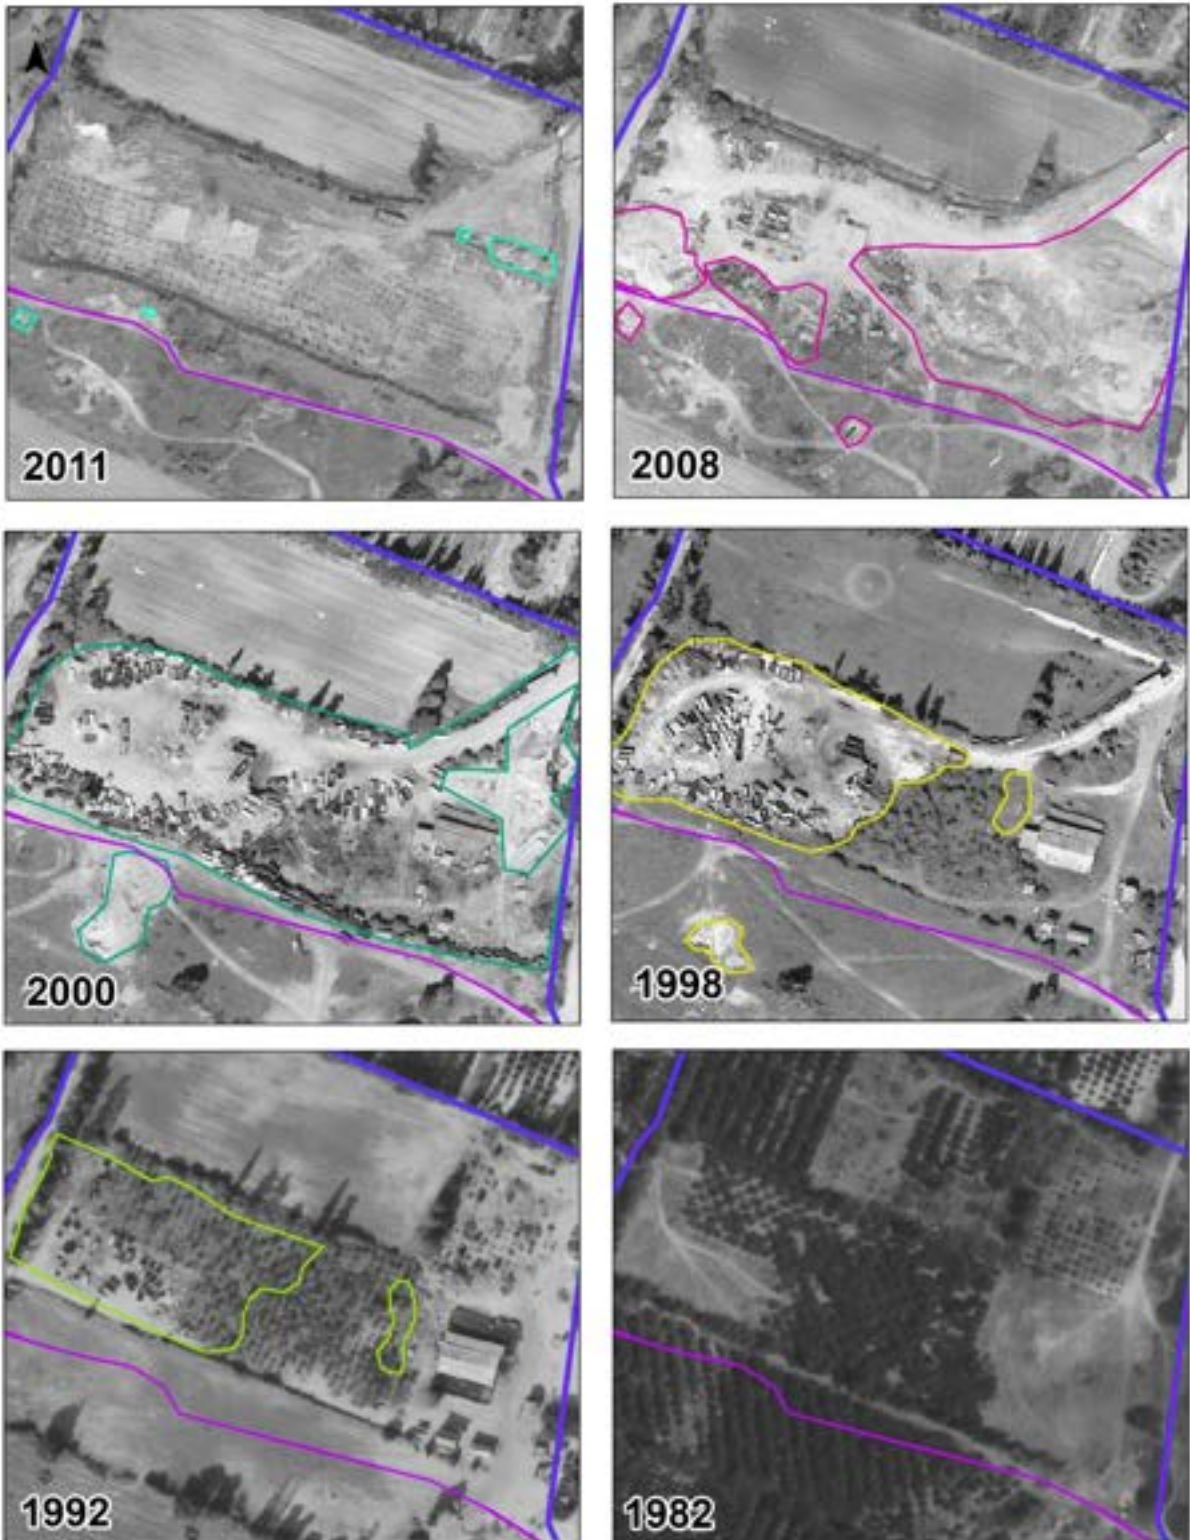
תרשים 38: אזור 1

- החלק הדרומי של אזור 1 שימש משנת 1989 לסירוגין כאזור אחסנה למכולות פתוחות של משאיות וככל הנראה גם לאחסון זמני של קרקע/עודפי עפר, פסולת בניין, ציוד חקלאי וכד'.
- בתחילת שנות ה-2000 זוהתה במתחם גם חפירה של חולות בהיקפים משתנים.
- בשנת 2009 עבר השטח הסדרה וניטעו בו עצים. כל הפסולת והציוד שנצפו במקום בשנים קודמות פונו ו/או נערמו בסוללות התוחמות את האתר כיום.

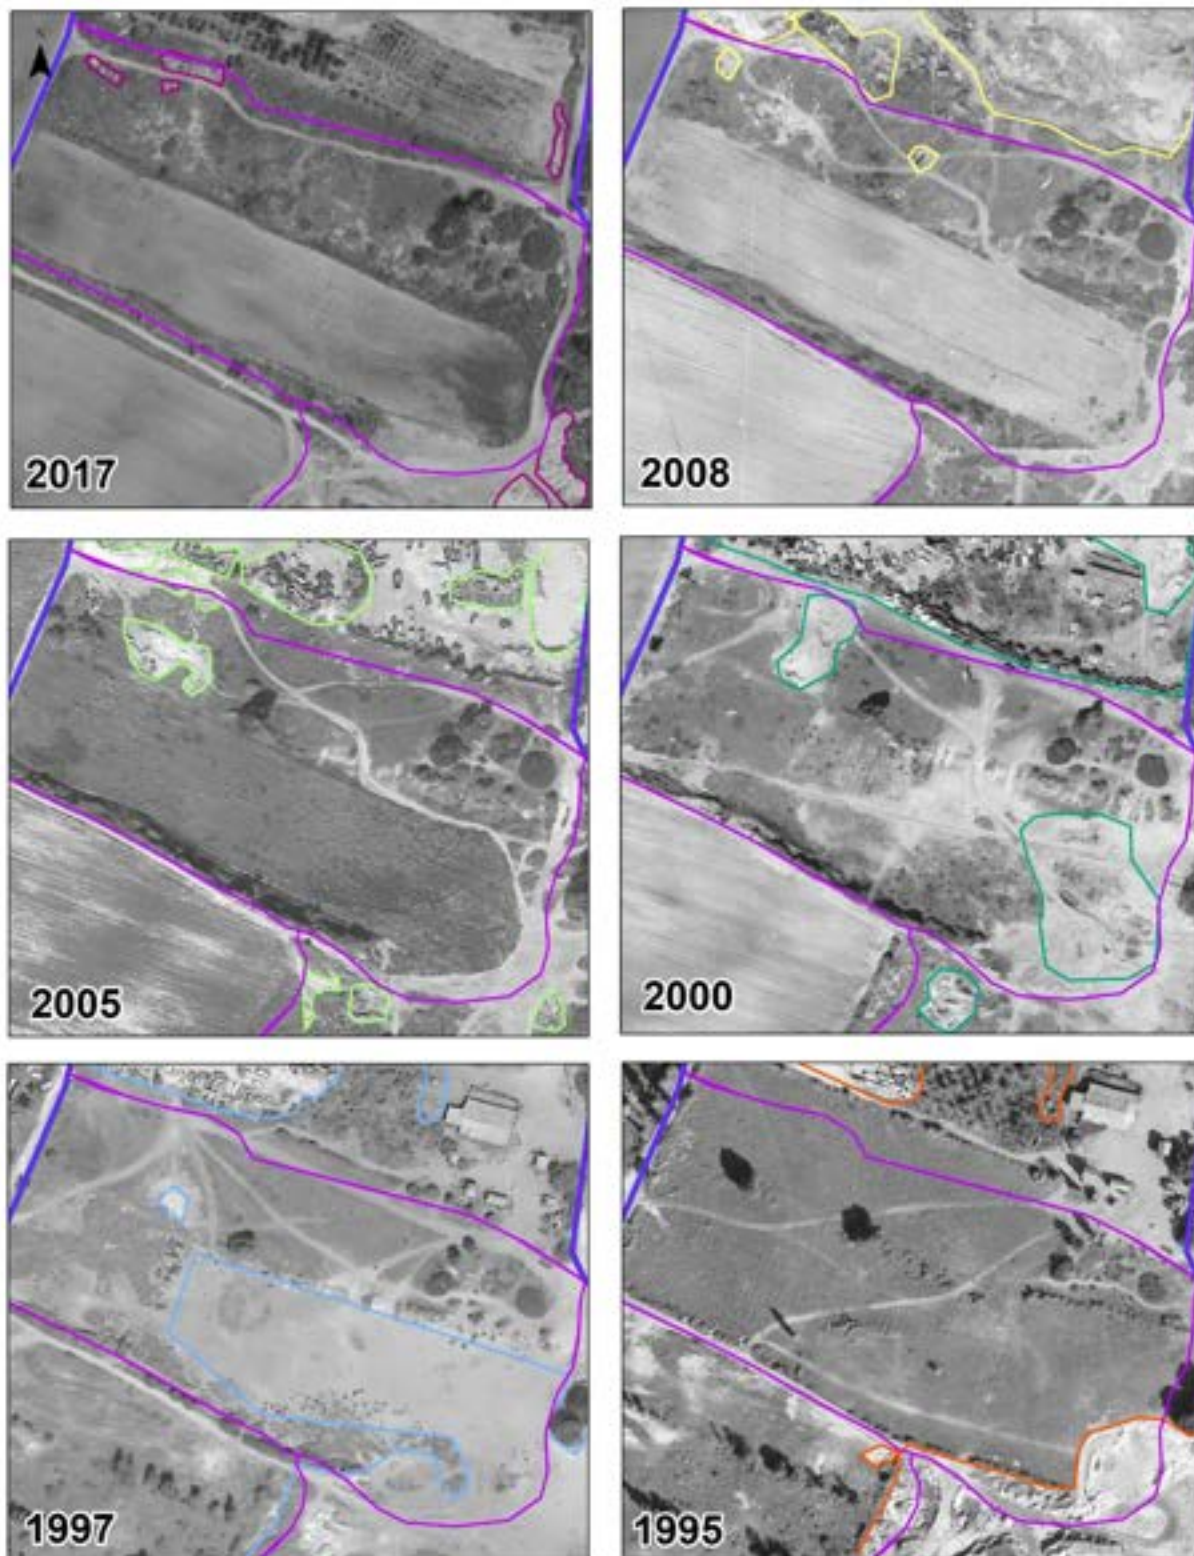
תרשים 39: אזור 2

- היקף הפעילות באזור 2 במהלך השנים היה לא משמעותי, למעט מספר שנים בודדות בהן הפעילות באזור 4 התרחבה לאזור זה.
- עיקר הפעילות החשודה התרכזה בחלק הצפון מערבי, שם נצפו חפירות מקומיות, ערימות פסולת בניין וכד'.
- בפינה הדרום מזרחית זוהה בשנת 2000 בור עמוק יחסית שאינו מופיע בצילומים מאוחרים יותר. בור זה נכלל בתכנית הדיגום לבחינת פוטנציאל הטמנת הפסולת בבור.

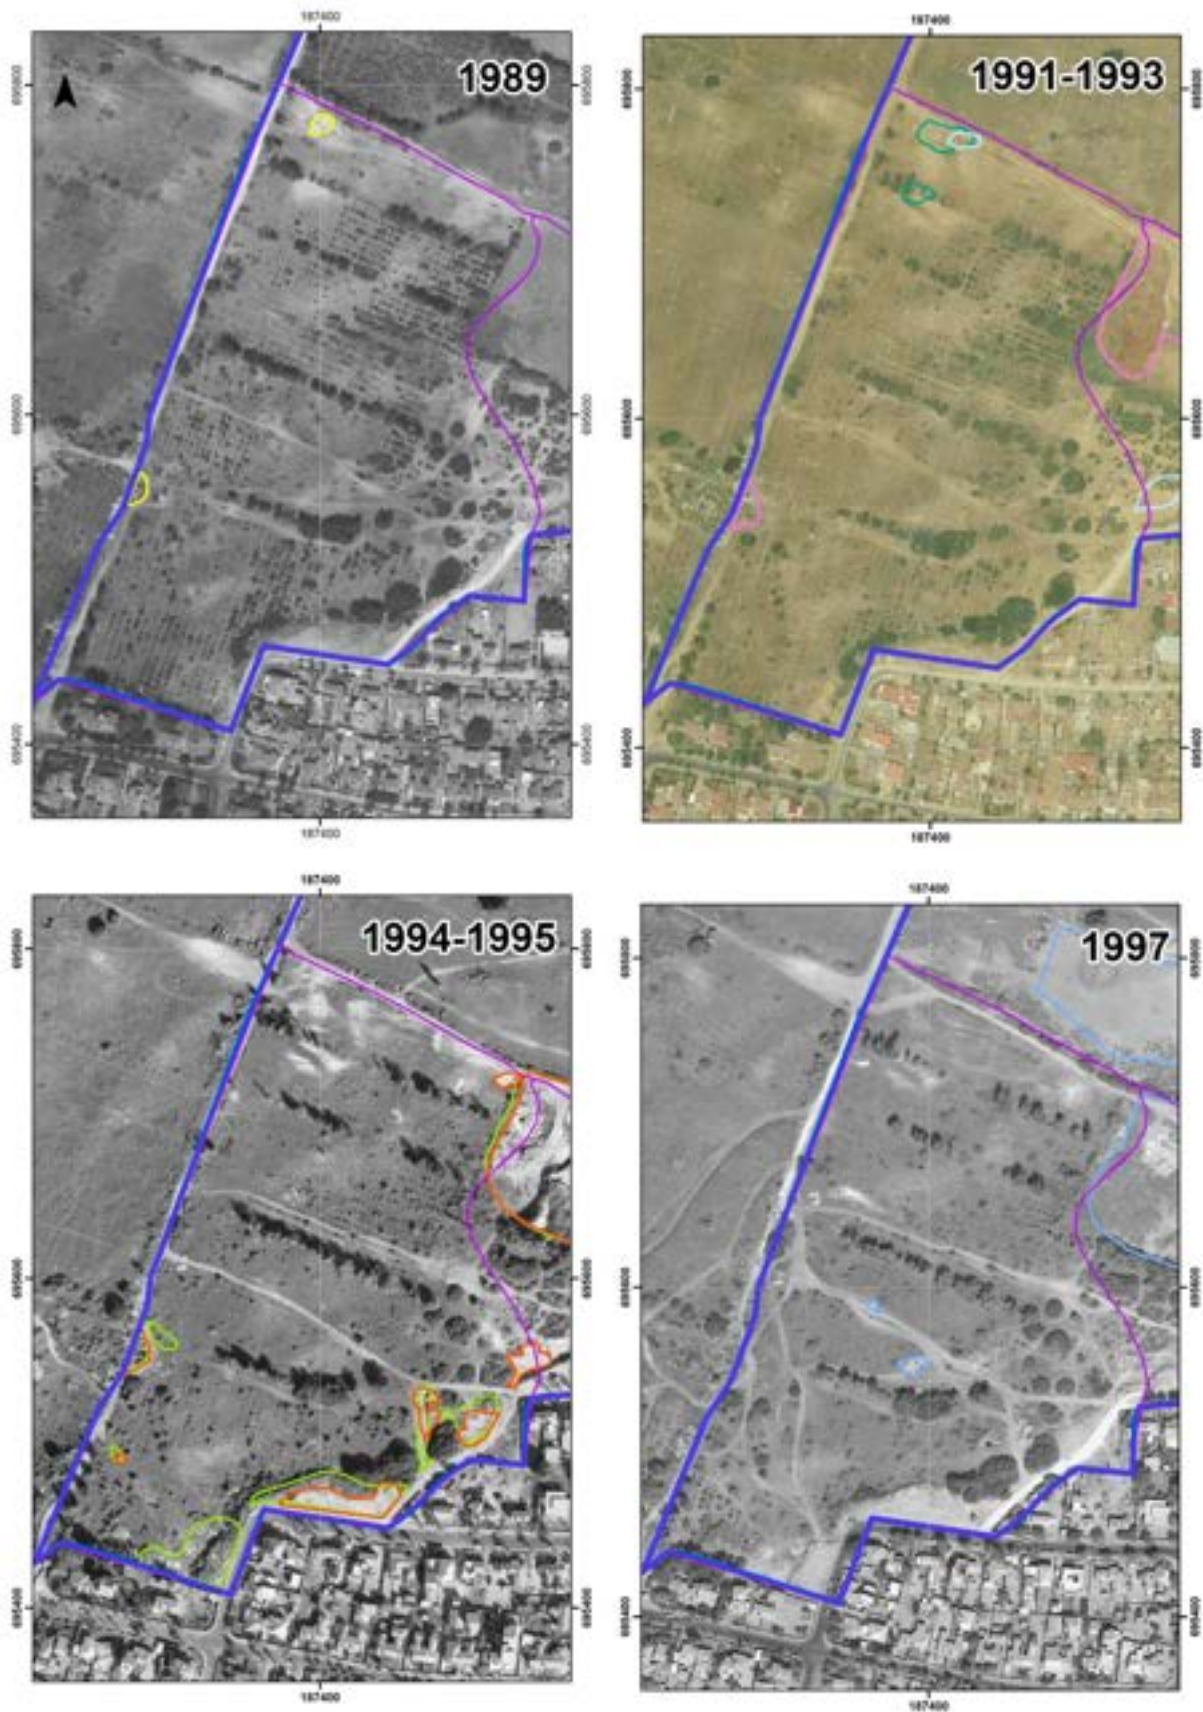
תרשים 40: אזור 3

- באזור זה היקפי הפעילות החריגה הם המצומצמים ביותר מכל ארבעת האזורים. במערב השטח נצפתה בשנות ה-90 ערימת פסולת בניין שנעלמה עם חידוש עיבוד השדה בשנות ה-90.
- באמצע שנות ה-90 הפעילות הנרחבת שבוצעה באזור 4 פלשה לעיתים לשטח הצפון מזרחי של אזור 3. בעילות זו כללה בעיקר חפירות, היקפים לא גדולים.
- לאורך הגבול הדרום מזרחי, בסמוך לשכונה, נצפו מעת לעת ערימות פסולת בניין קטנות.

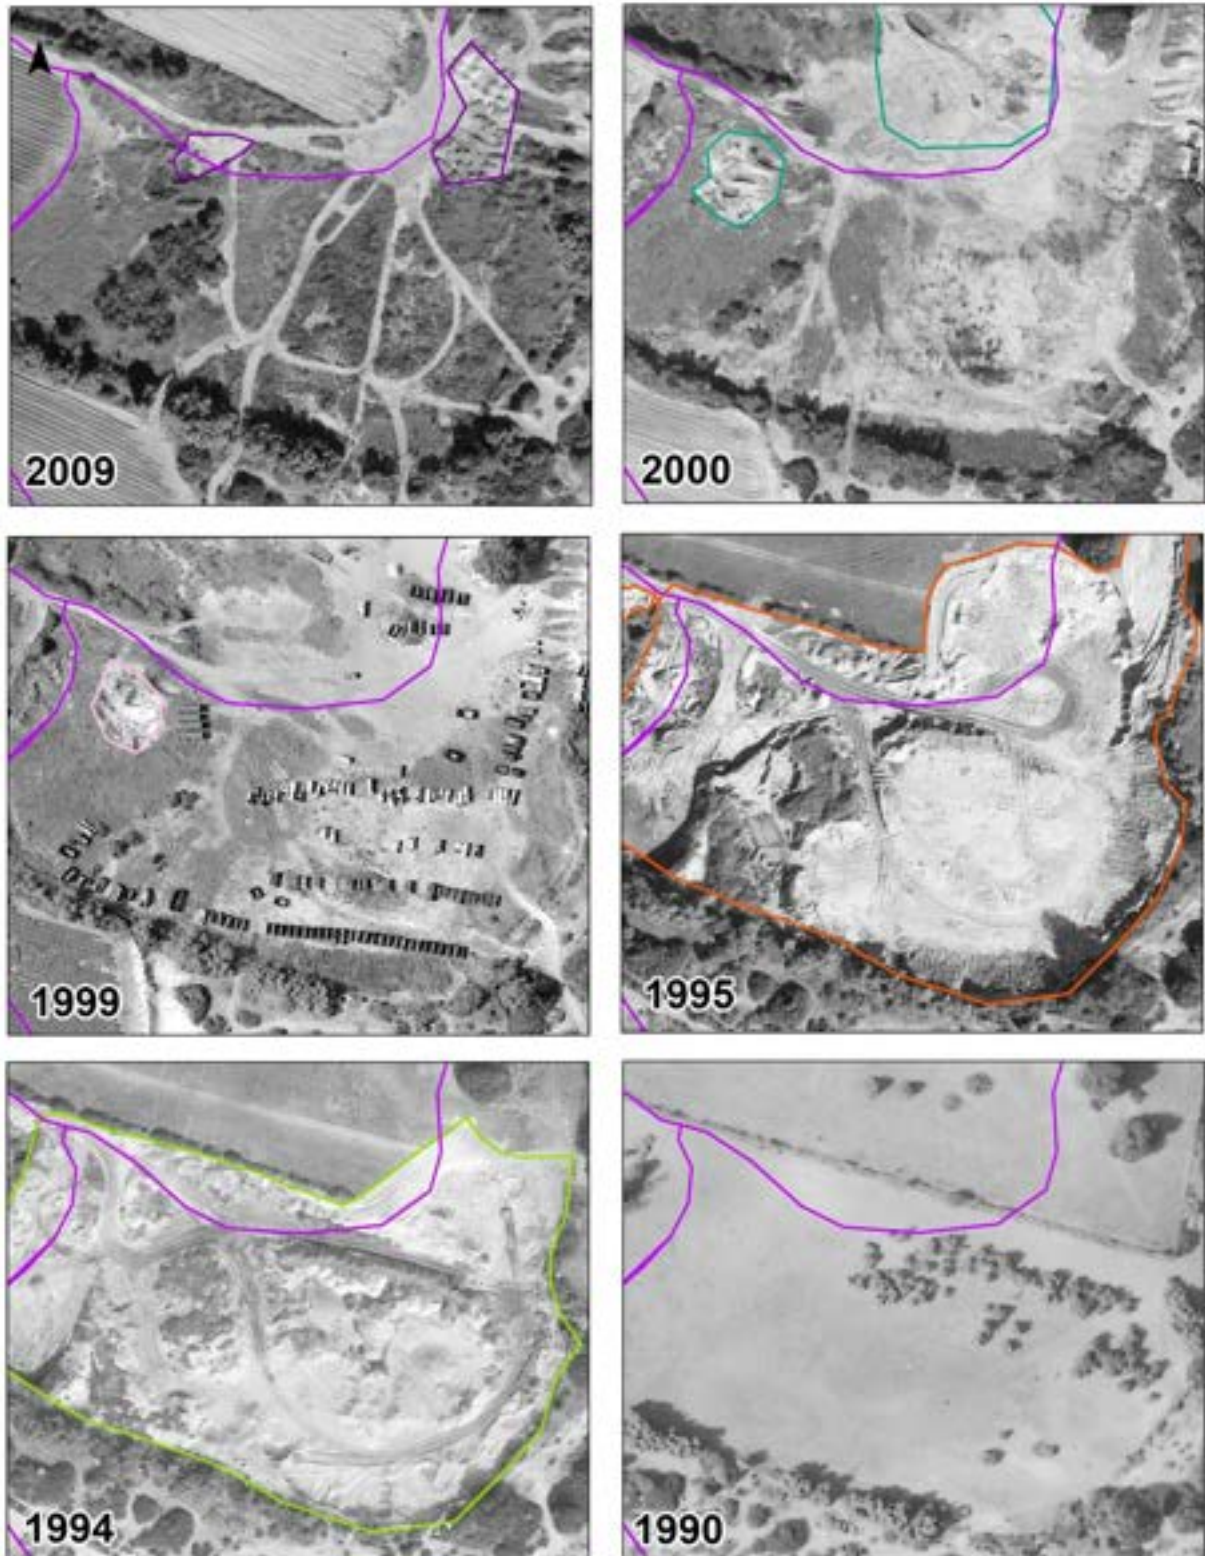
תרשים 41: אזור 4

- מרכז אזור 4 הוא האזור בו נצפתה הפעילות הנרחבת ביותר במהלך השנים. נראה כי בשלבים מסויימים בעשורים האחרונים חלק זה נחפר וכוסה מספר פעמים ע"י פסולת בניין/עודפי עפר/קרקע מקומית.
- קשה לומר בוודאות האם בוצעה במקום הטמנה נרחבת או לא, בחלק מהשנים ברור כי פוזרה קרקע על פני השטח – אך לא ניתן לומר אם זו תופעה הנובעת מהחפירות הרבות שבוצעו במקום או שמקור הקרקע/עופי העפר/פסולת הבניין מחוץ לאתר.
- נראה כי האזור הצמוד לבית העלמין של נתניה, שטח זה היווה מוקד להשלכת פסולת בניין על בסיס קבוע במהלך השנים תוך התרחבות של הערימה לכל הכיוונים.
- ברצועה הדרומית של השטח, לאורך הגבול עם שכונת המגורים, ניכרו לעיתים סימני עבודות עפר (חפירות או יישור השטח). בחלק מהשנים זוהו גם ערימות פסולת בניין על פני השטח.
