**הנדון: דוח ממצאי סקר היסטורי (Phase I) מעודכן, מתחם המרכבה, חולון**

## דוח ממצאים, סקר היסטורי (Phase I) מתחם המרכבה, חולון

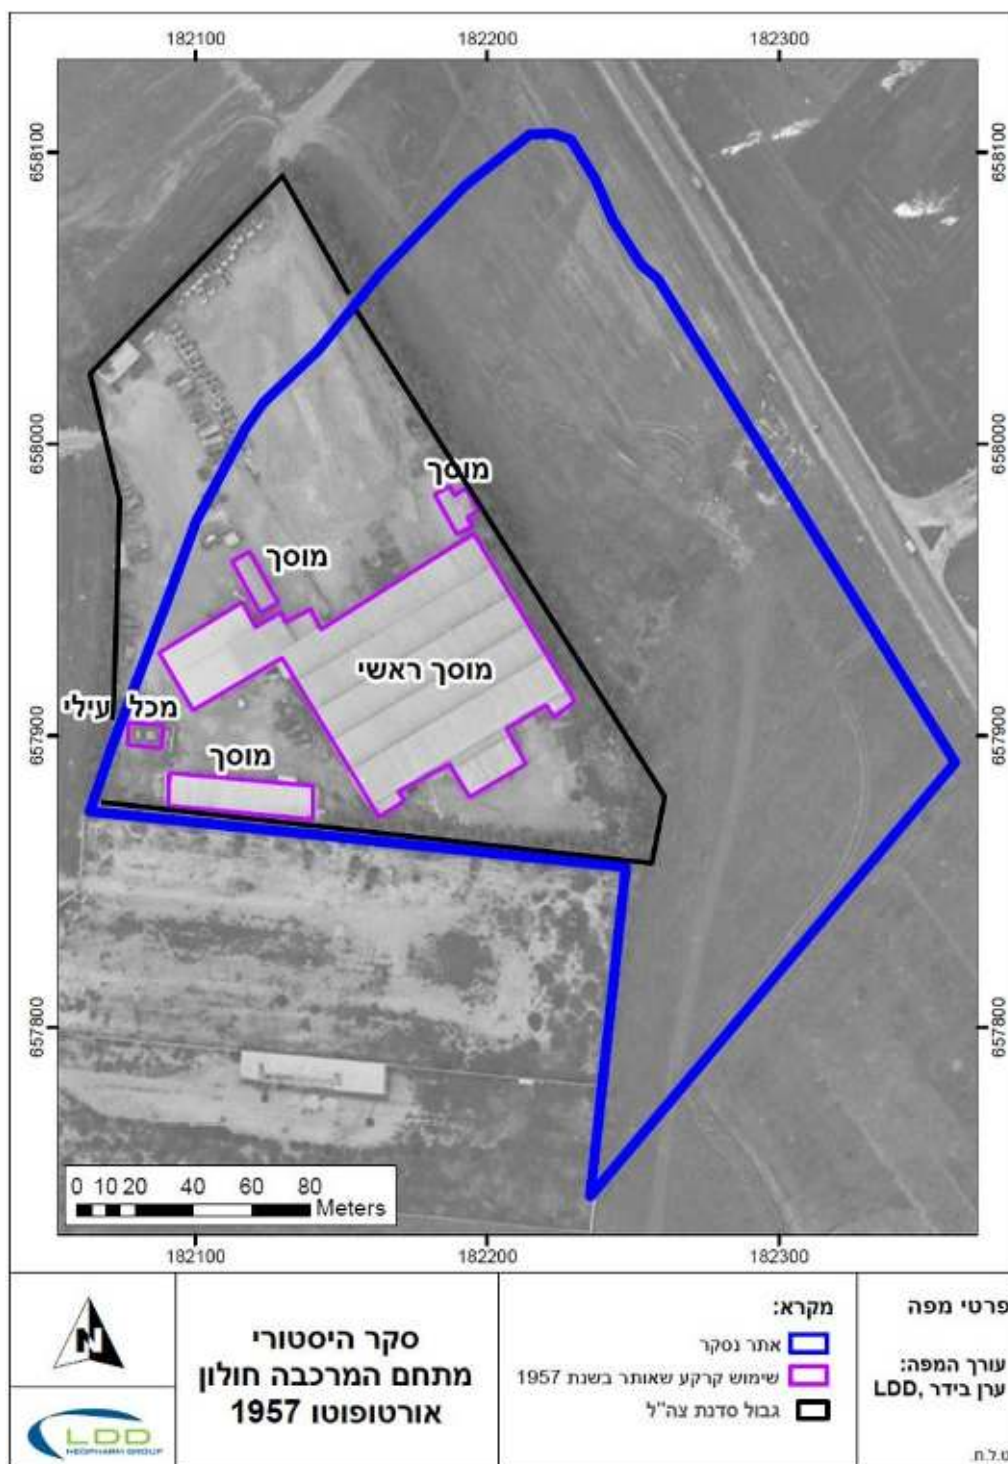
## תרשים 10 – תצלום אוויר משנת 1957, מתחם המרכבה

בתצלום אוויר שנצפה בארכיון מרכז המיפוי לישראל משנות ה-40 ניתן לראות כי השטח היה עדיין ריק ללא שימוש, כך גם בסביבת האתר- אזור התעשייה טרם הוקם. תצלום אוויר משנת 1957 (תרשים 10) מראה כי קמו המבנים הראשונים של סדנת צה"ל שפעלה במקום, עם רכבים וטנקים שחונים מצפון מערב וכן מכל דלק עילי. השטח בשימוש הסדנה חורג גם אל מחוץ לשטח הנסקר.

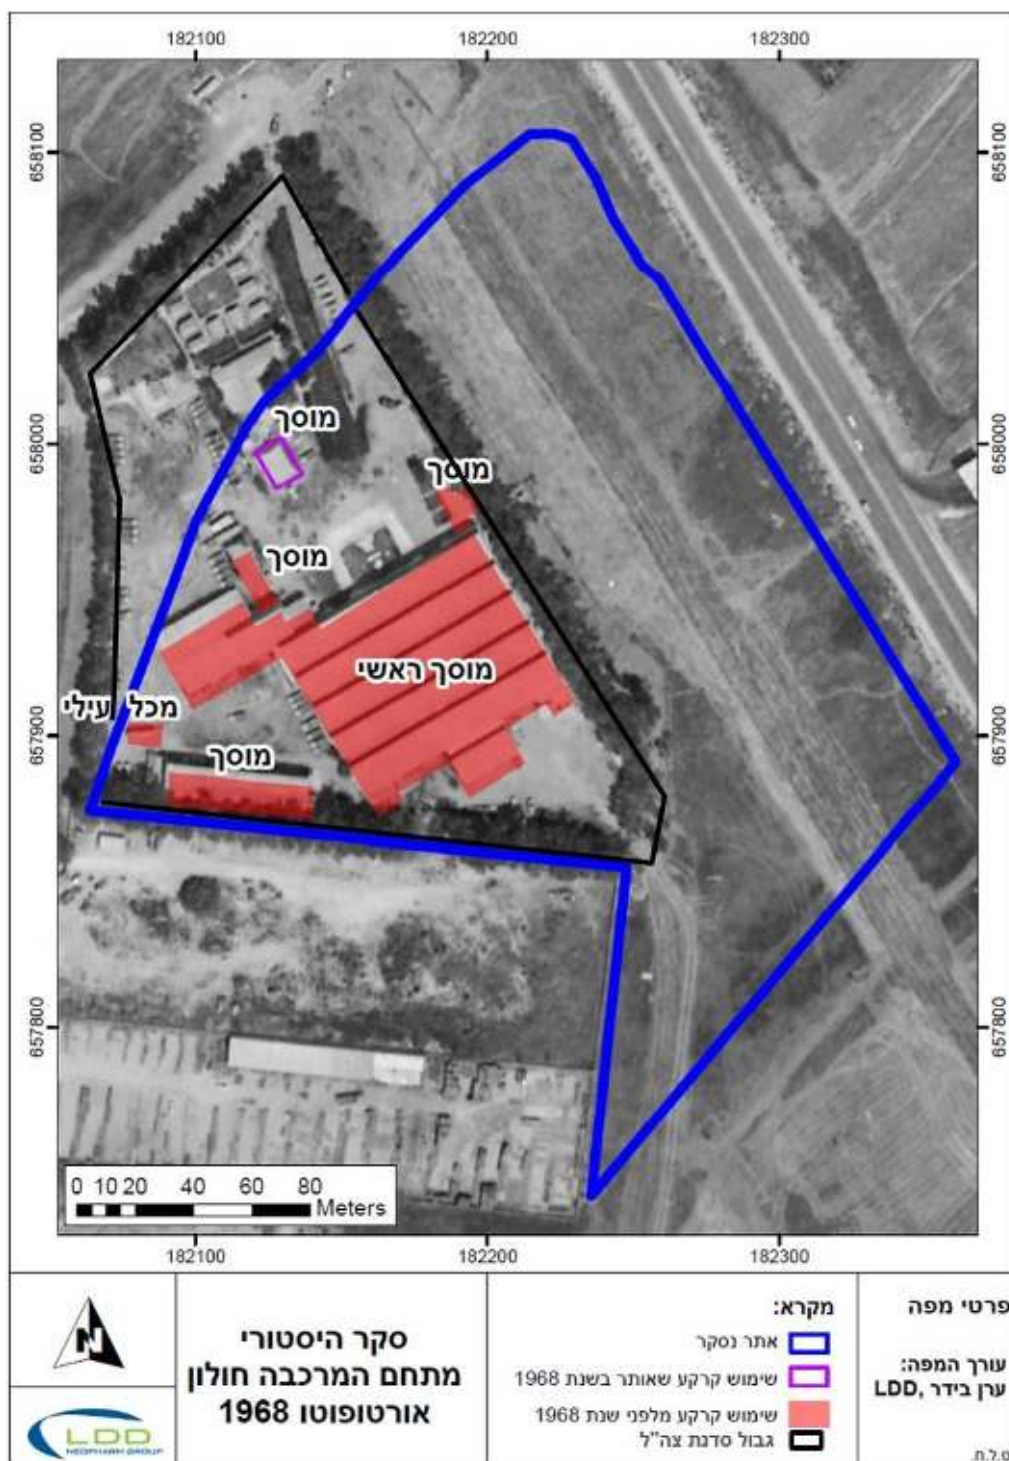
## תרשים 11 – תצלום אוויר משנת 1968, מתחם המרכבה

בתצ"א משנת 1968 (תרשים 11) ניתן לראות כי התווסף עוד מבנה מוסך ממערב למבנה המרכזי, וכן מבנים נוספים מחוץ לשטח הנסקר מצפון מערב אשר נראה כי הינם חלק מפעילות הסדנה כולל חניית רכבים ומדרום מערב שכפי הנראה אינם חלק מהסדנה.

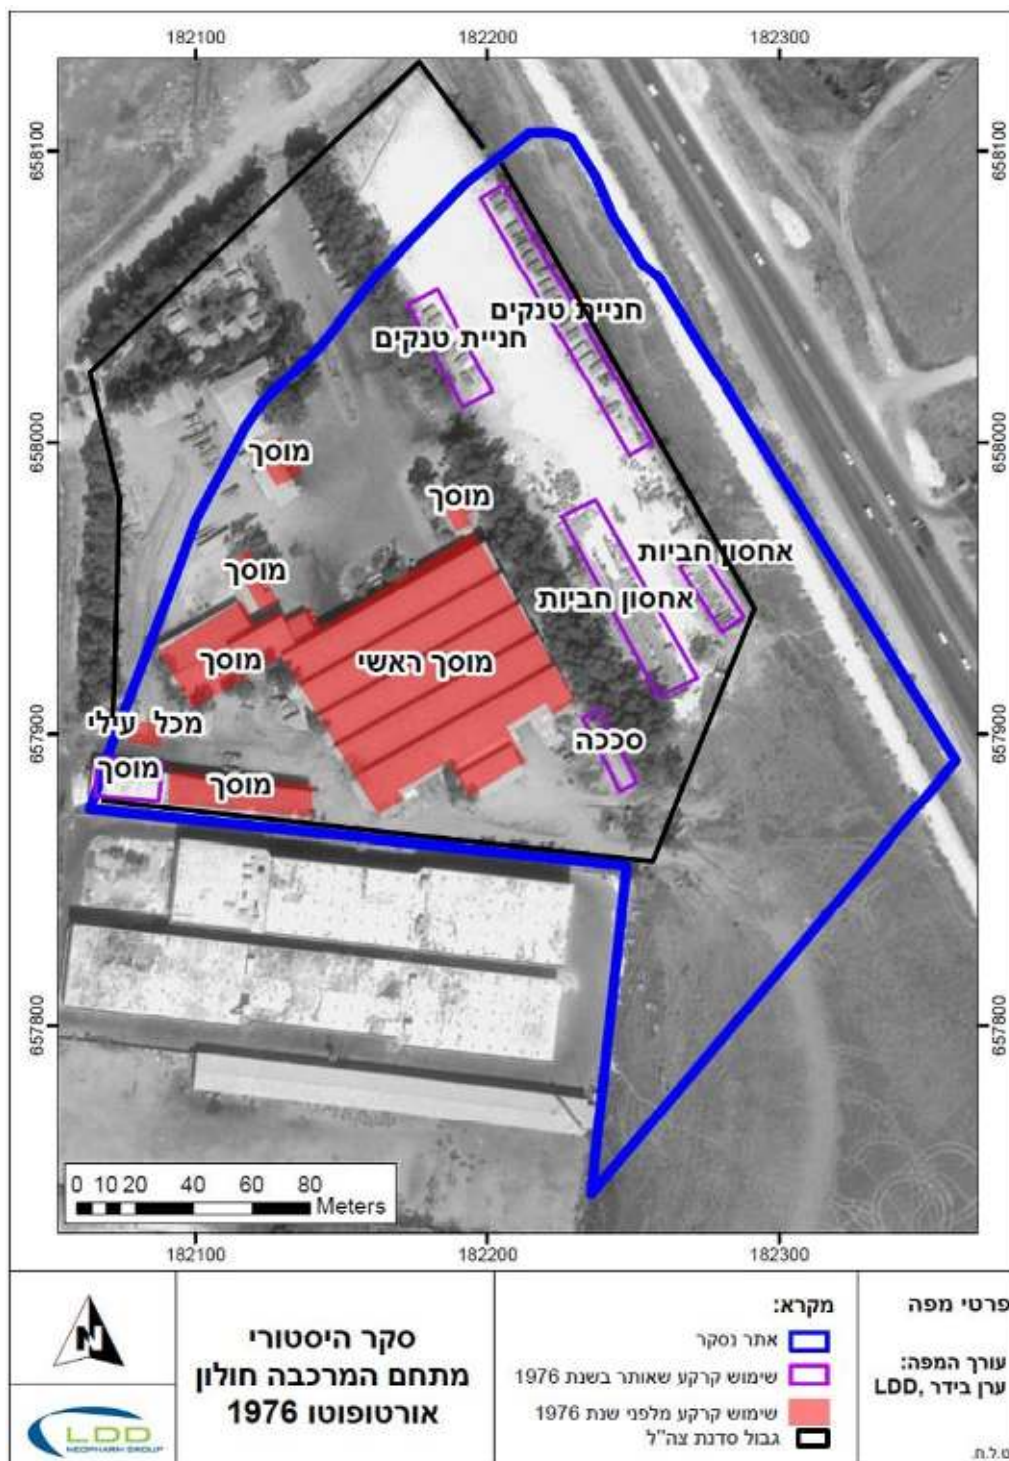
## תרשים 12 – תצלום אוויר משנת 1976, מתחם המרכבה

בתצלום אוויר משנת 1976 ניתן להבחין כי פעילות המתחם התרחבה לשטח מצפון מערב (המוגדר כשצ"פ), וכי חונים שם טנקים רבים, ומבוצע אחסון חביות (תרשים 12), השטח מתרחב אל מצפון לשטח הנסקר. מחוץ לשטח הנסקר נוספו מבני תעשייה חדשים מדרום מערב.

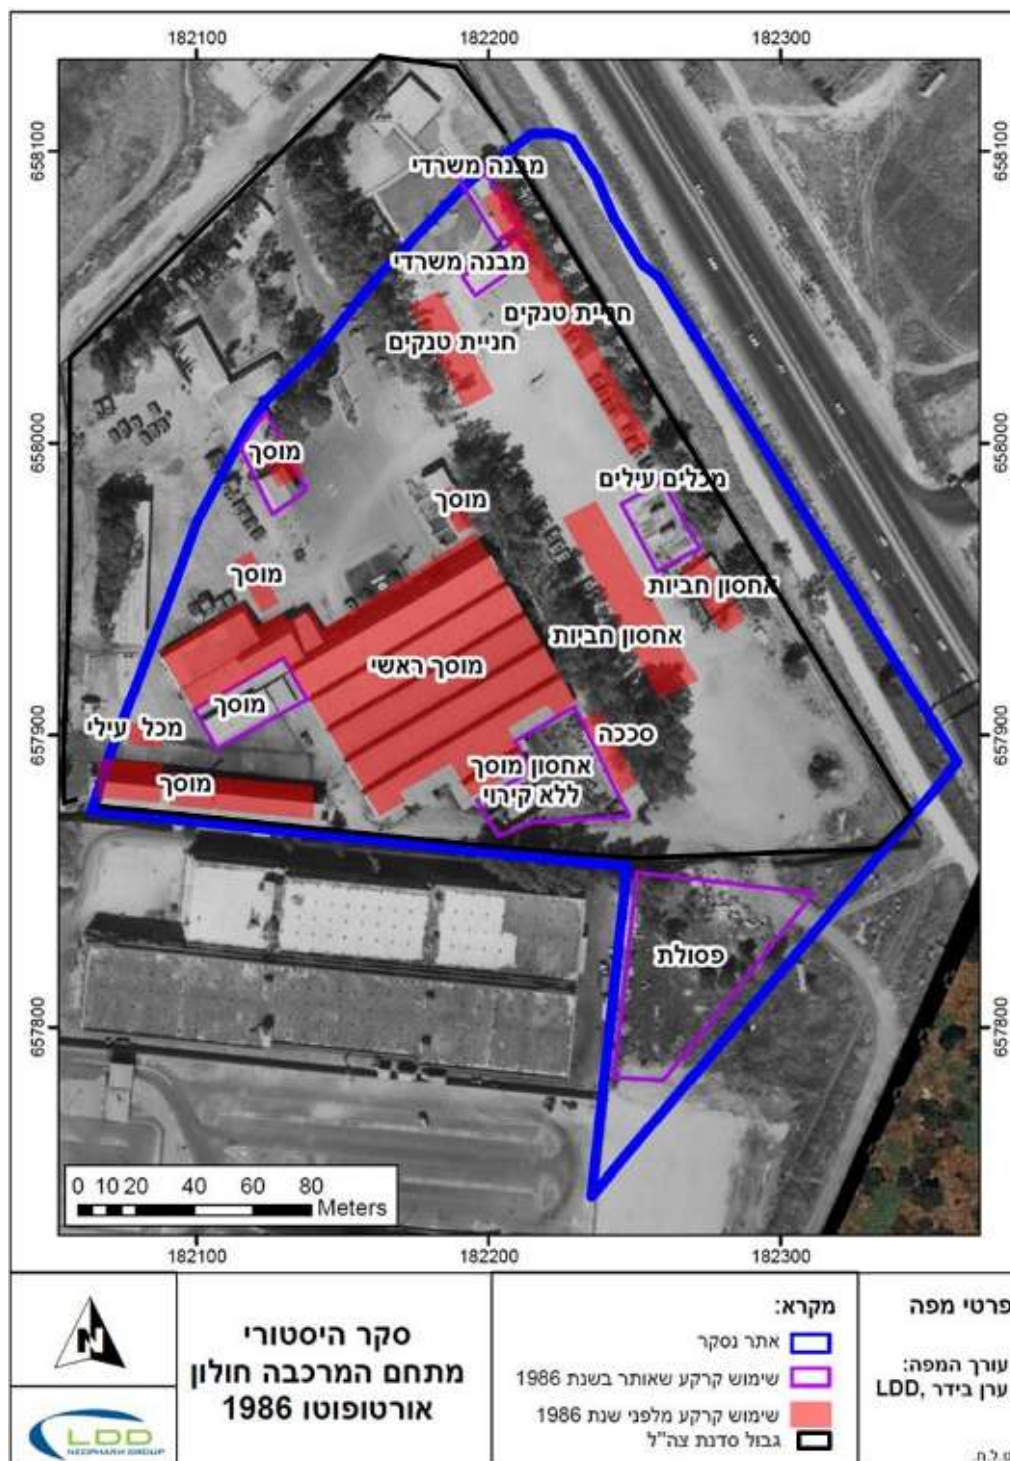
**תרשים 13- תצלום אוויר, שנת 1986, מתחם המרכבה**

בתצ"א משנת 1986 (תרשים 13) רואים כי התווספו שני מכלים עיליים, התווספו מספר מבני מוסך קטנים, והחל אחסון בשטח נוסף מדרום למבנה המרכזי ובחלק הדרומי ביותר של האתר הנסקר. בשרטוט מגנזך הנדסה משנות ה-80 ניתן לראות הגדרת אזורים כללית של חלקי הסדנה (תרשים 14).

מצפון מערב לשטח הנסקר נוספו מבנים חדשים אשר נראה כי הינם חלק מפעילות הסדנה. מחוץ לשטח הסדנה והשטח הנסקר מדרום נהרס מבנה תעשייה וקמה תשתית כביש/חניה.

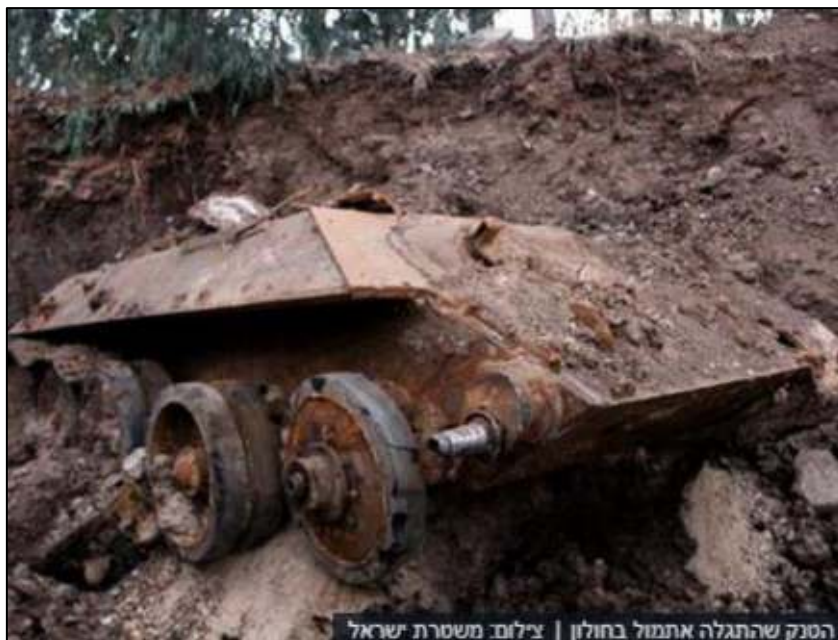
### תרשים 17 – צילום הטנק הקבור בשטח האתר

במהלך ביצוע עבודות תשתית באתר בשנת 2013, התגלה טנק סובייטי מדגם T-34 שנקבר במקום זמן רב לפני כן. הטנק היה כנראה חלק מעבודת סדנת צה"ל שעסקה בין השאר בהסבת טנקים שנלקחו כשלל במלחמות

סיני וששת הימים למטרות אימונים או שימוש בצה"ל. אין מידע מדויק על עבודות התשתית שבוצעו או על המיקום באתר בו נמצא הטנק. תרשים 17 מציג תמונה של הטנק כפי שנתגלה במהלך העבודות.

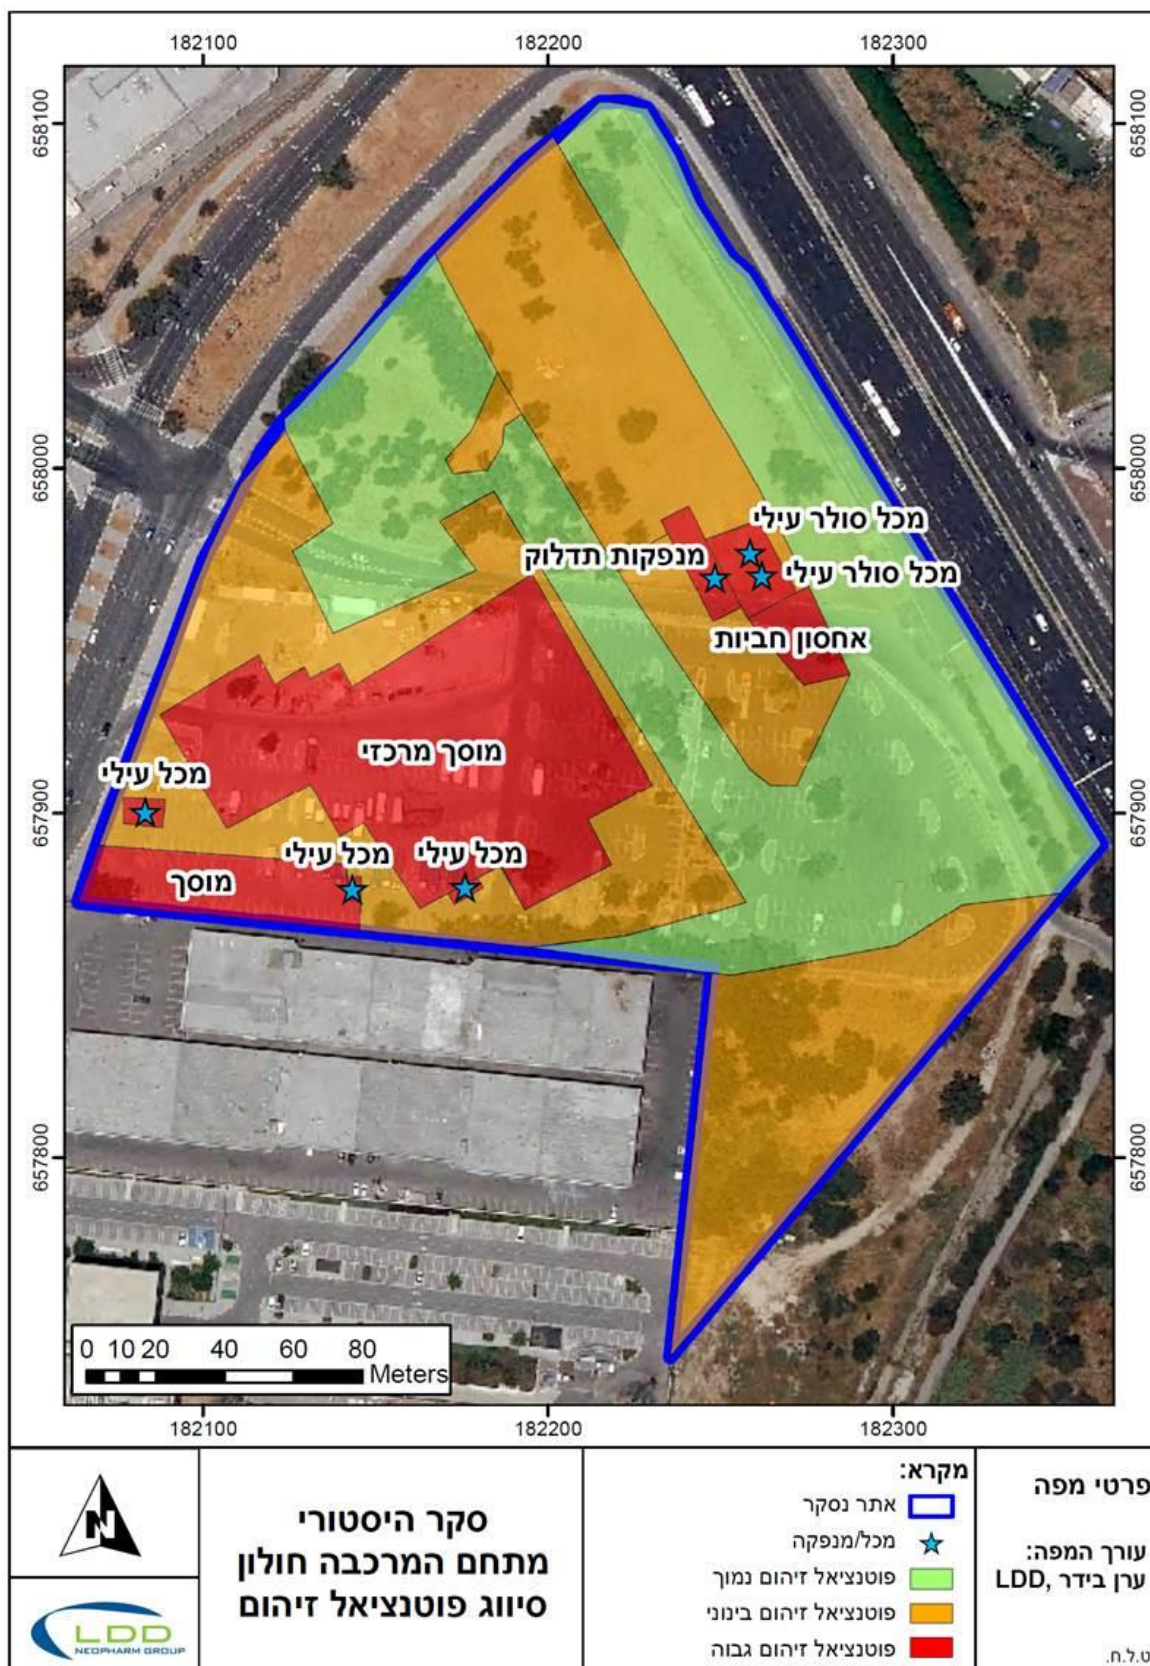
**תרשים 19 – אזורי פוטנציאל זיהום על גבי תצ"א של האתר כיום**

מסקירת השימושים שפעלו ו/או פועלים במתחם במהלך השנים, ניתן לחלק את האתר לשלושה סוגי אזורים עיקריים:

תרשים 19 מציג את אזורי האתר לפי פוטנציאל זיהום, בהתאם לפעילות שבוצעה או מבוצעת בכל אזור, אחסון חומרים, מכלי דלק בעבר וכו'.

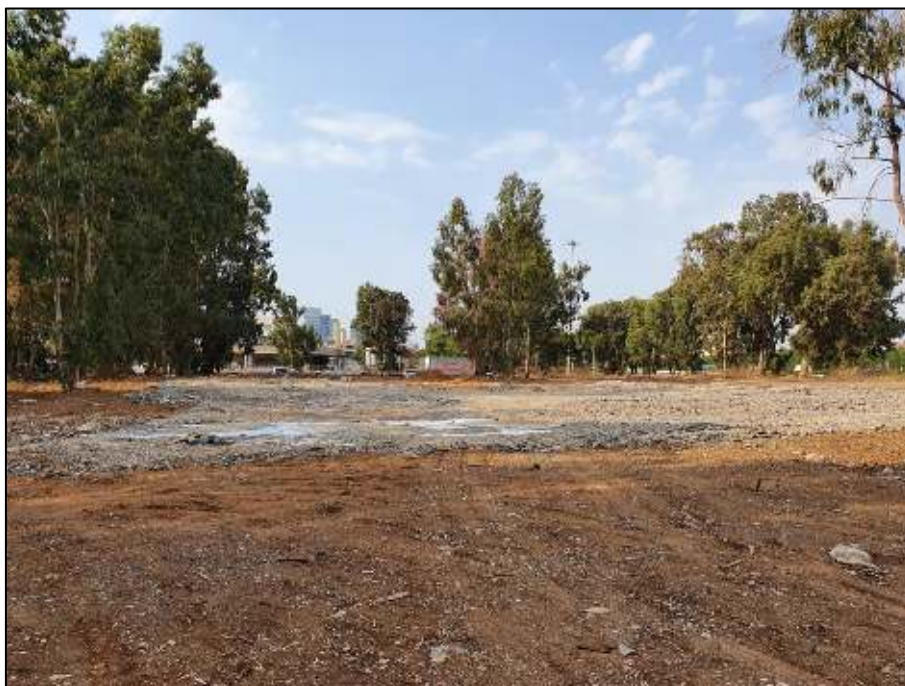
באתר ישנו אזור בו הושלכה פסולת שונה (מה שנראה כשאריות מהתקנת מזגנים, שפך מלט וכדומה).

**תמונה 5- שאריות חומרי בניה שפוזרו בשטח הפתוח בצפון האתר**
