# סקר היסטורי מתחם המשטרה קריית שמונה

מוגש לחברה לשרותי איכות סביבה בע"מ  
ע"י חברת לודן טכנולוגיות סביבה בע"מ

| מספר מסמך | תאריך | אישר | עורך הדוח |
|---|---|---|---|
| 4677 | 19.9.2021 | ליאת קויפמן | נועם דולב |

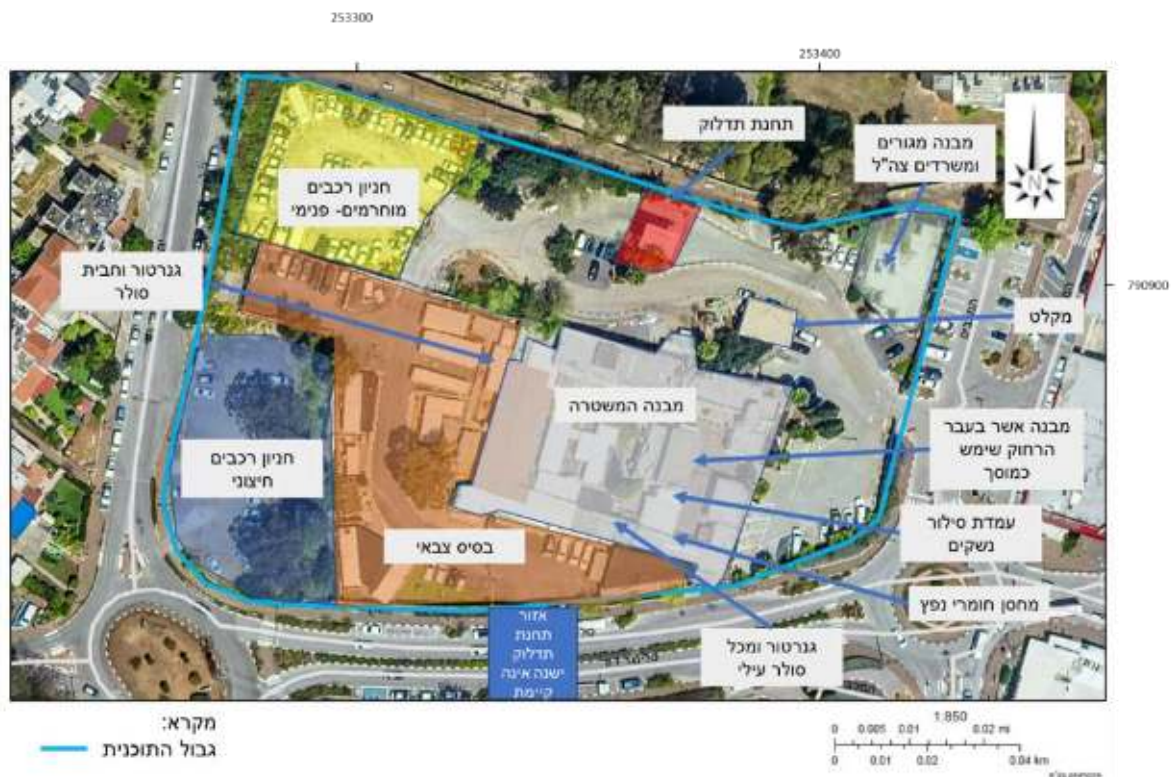
תרשים 9: שימושי קרקע ומוקדים בעלי פוטנציאל זיהום קרקע בתחום התוכנית

בסיור הוצגו אזורי פוטנציאליים מהם עלול היה להיגרם זיהום קרקע. תרשים 9 מציג את האזורים השונים בתחום התוכנית.

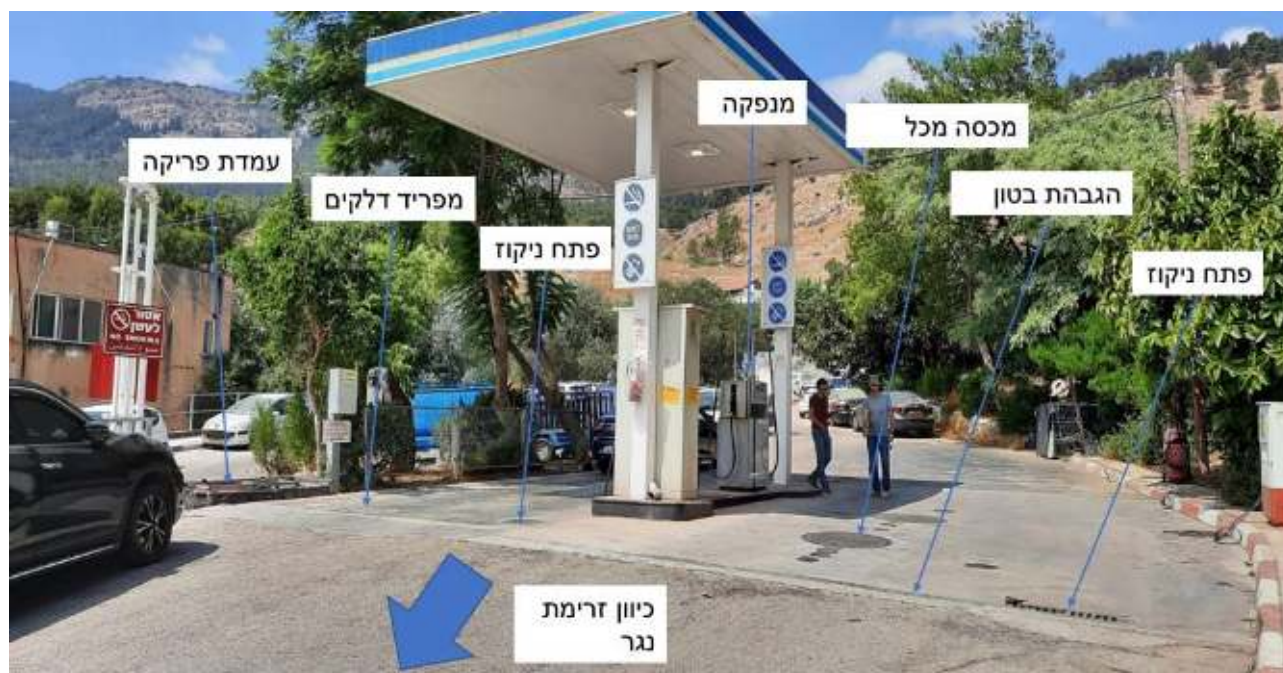
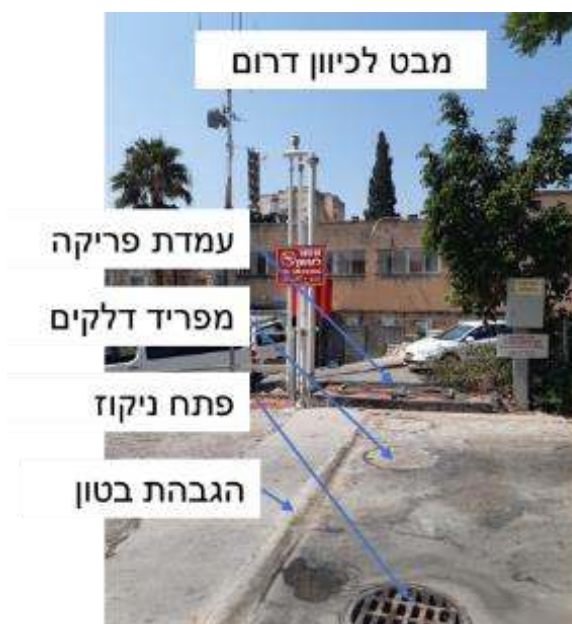
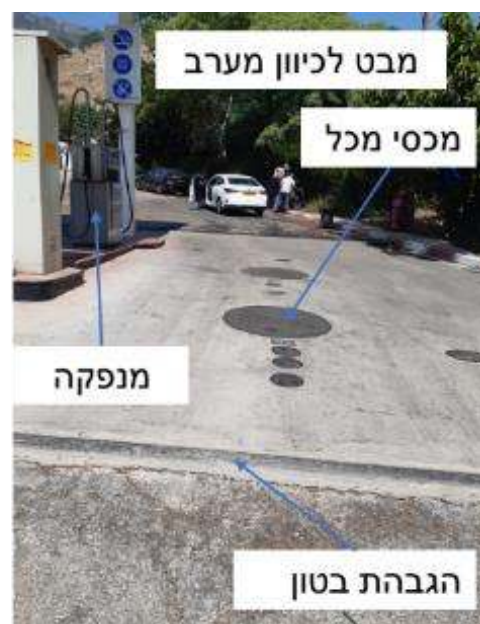
תמונה 1: תחנת התדלוק

- **תחנת התדלוק** (תמונה 1) – תחנת התדלוק הוקמה בשנת 2000 ומשמשת לתדלוק רכבי המשטרה. בתחנה מכל טמון אחד בעל דופן כפולה אשר חלקו העליון ניצב בעומק מטר מפני השטח ותחתיתו בעומק 4 מטרים מתחת לפני השטח. המכל כולל שני תאים המכילים בנזין 95 וסולר. נכון לבדיקתו בשנת 2018 המכל, צנרת הפריקה וצנרת הניפוק נמצאו תקינות. בשנת 2019 לערך נערך שיפוץ בתחנת התדלוק ומשטח האספלט שהיה מצפון לאי התדלוק הוחלף במשטח בטון. בנוסף הוסטה נקודת הפריקה שמוקמה בקצהו המערבי של אי התדלוק למקומה הנוכחי בפינה הדרום מזרחית של משטח התדלוק. ניקוז התחנה לכיוון מזרח כאשר הגבהת בטון תוחמת את המשטח התפעולי. 2 פתח ניקוז לנגר ממוקמים- האחד כ-3 מטרים צפונית לעמדת הפריקה והשני בפינה הדרום מזרחית של התחנה. שני פתחי הניקוז מובילים למפריד הדלקים (עומק כ-2 מטרים) הממוקם בין פתח הניקוז לעמדת הפריקה. קיים חשש שבאירוע גשם עלול נגר לזלוג מהמשטח התפעולי לכיוון מזרח. על פי הרישומים במשרד להגנת הסביבה לא אירעו חריגים בתחנת התדלוק.

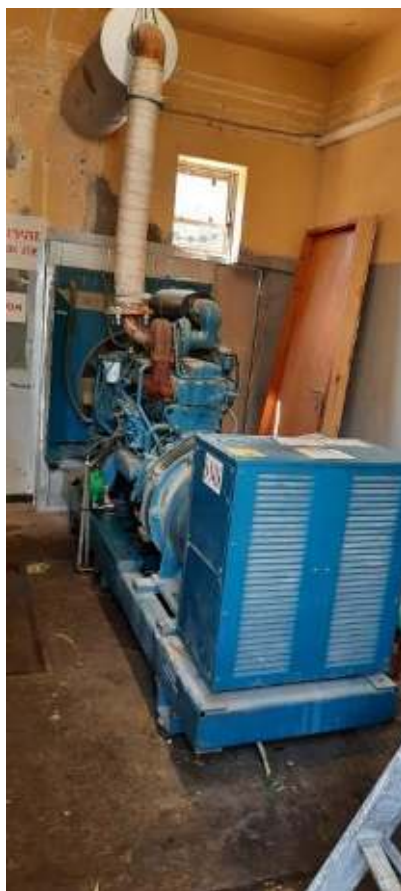
**תמונה 2: גנרטור במבנה המשטרה**

- **גנרטור ומכל סולר במבנה התחנה (תמונות 2,3)** - בתוך מבנה המשטרה קיים גנרטור בתוך חדר סגור. לגנרטור מחובר מכל סולר בתוך מאצרה בנפח 1000 ליטרים. רצפת החדר מבוטנת והחדר עצמו נעול. מילוי המכל מבוצע דרך חלון החדר מכיוון דרום
- **גנרטור וחביות בבסיס הצבאי (תמונה 4)** - בחזית המערבית של מבנה המשטרה (מחוץ למבנה המשטרה) ניצב גנרטור המשמש את הבסיס הצבאי ולידו חביות שככל הנראה מכילות סולר לגנרטור. הגנרטור מונח על רצפת בטון הפונה למשטח אספלט. לא ניצפו כתמים על הריצפה
- **עמדת סילור נשקים לצד מחסן ציוד חבלה ונשקייה (תמונה 5)** - עמדת סילור הנשקים כוללת מיכל פתוח ובו כ-3 ליטרים של סולר המוצבת מעל רצפת אבן משתלבת ומתחת קירוי. בסמוך נמצא מחסן חומרי חבלה בו מאוכסנות כמויות מזעריות של חומרי נפץ לטובת פיצוצים מבוקרים של חפצים חשודים. הנשקייה צמודה לעמדת הסילור (ראה תמונה 5) מצד צפון ובה כמות קטנה של נשקים. חומרי הנפץ מאוכסנים בתוך חדר סגור ונעול. ניקוז המשטחים לכיוון מזרח אל עבר שער הכניסה לחצר הפנימית.

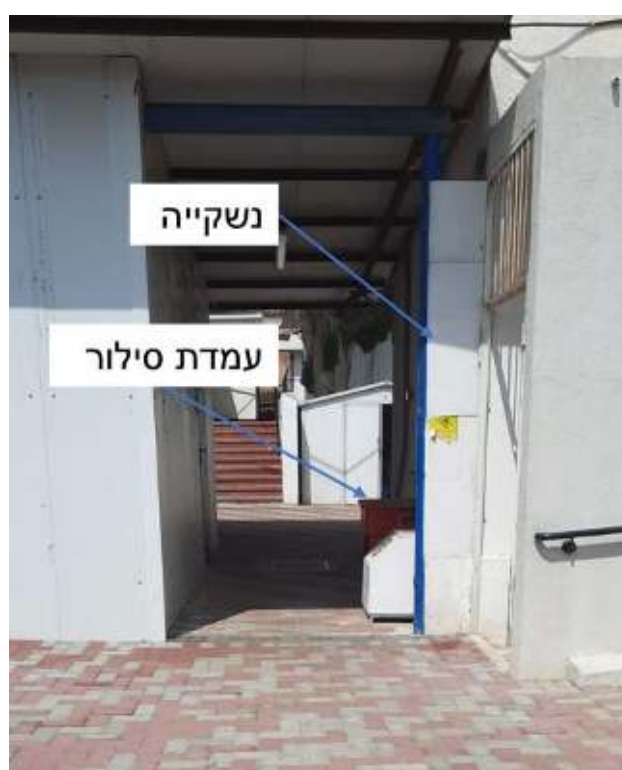
תמונה 5: עמדת סילור נשקים ונשקיה

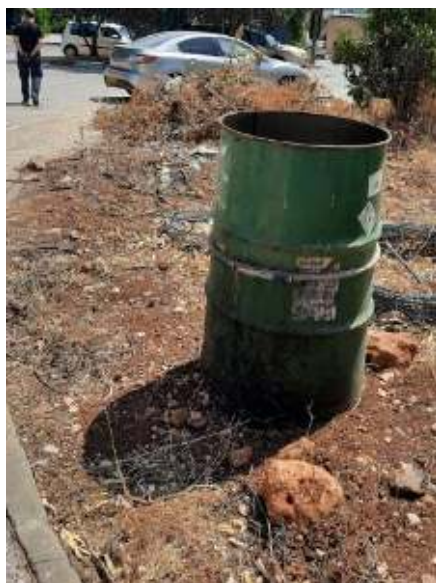
- **חבית חומר בלתי מזוהה בכניסה לבסיס הצבאי (תמונה 6)**
- **חניונים (תמונות 7,8)**

**תמונה 6: חבית חומר בלתי מזוהה סמוך לכניסה לבסיס הצבאי נ.צ. 253320/790904**

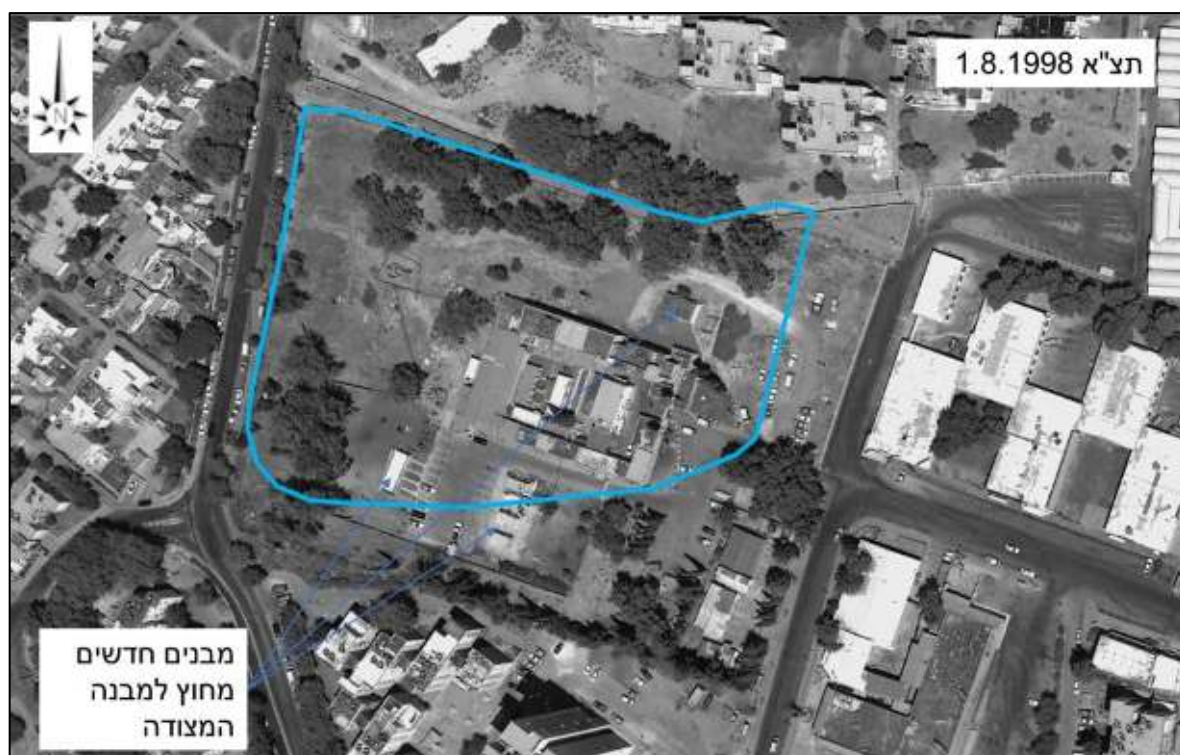
תמונה 13: תצ"א משנת 1982

| שנת התצ"א | תיאור התצ"א - מתקנים ופעילות שהתווספו במהלך השנים |
|---|---|
| 1998 | תמונה 13<br>הקמת מבנים מחוץ למבנה מצודת הטיגרט ובתוך מתחם הסקר. ככל הנראה אחד המבנים שימש כתחנת תדלוק- מבנים אלה אינם קיימים משנת 2005. המבנה הצפוני משמש כמקלט. |
