# סקר היסטורי (Phase I) ותכנית דיגום בתחום

## תכנית מע"ר עתלית

נובמבר 2021

**הנדון: סקר היסטורי (Phase I) ותכנית דיגום בתחום תכנית מע"ר עתלית – עדכון 1**

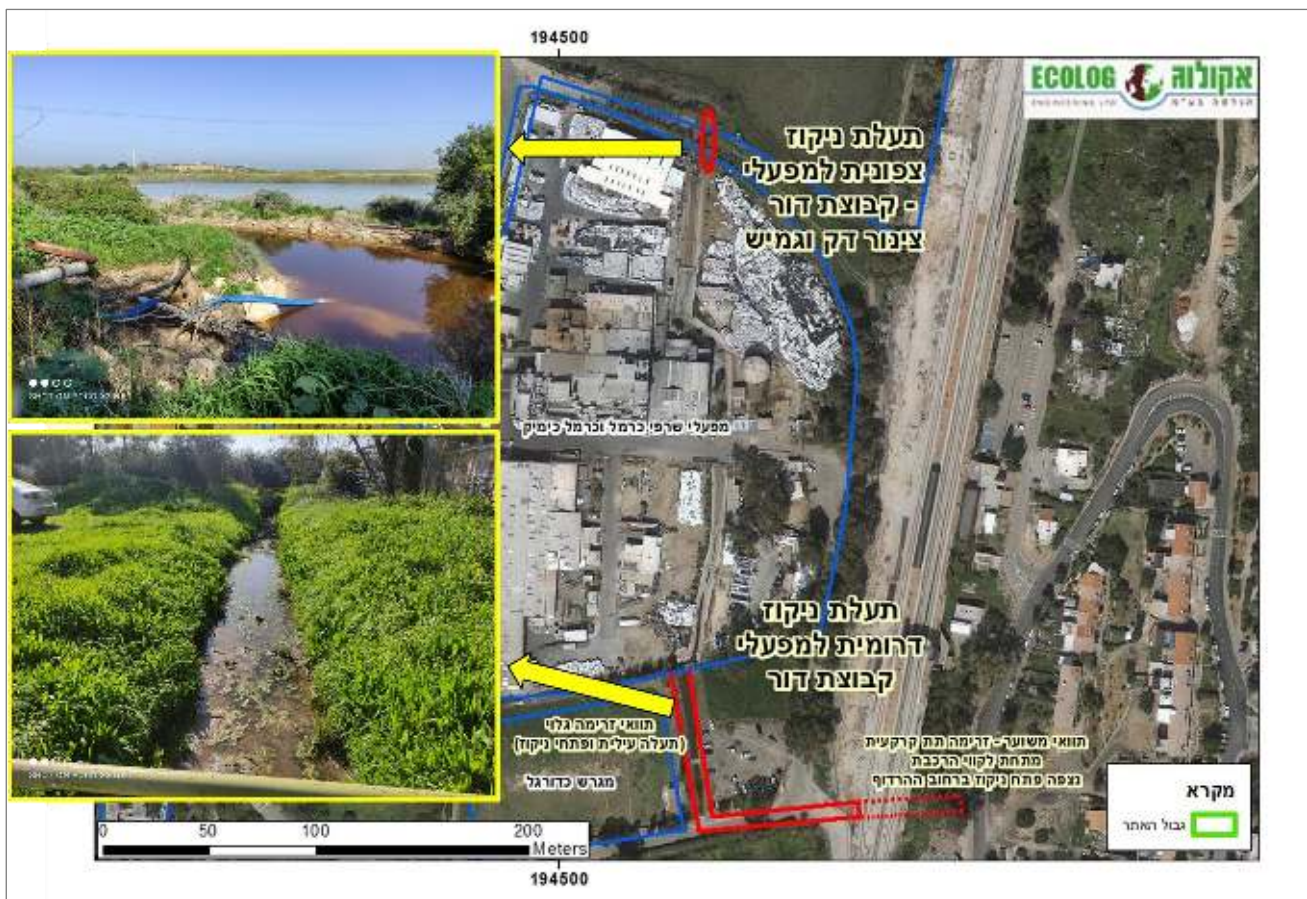
איור 11. תעלות ניקוז בשטח האתר הנסקר

מפעלי קבוצת דור, אשר ממוקמים במובלעת במרכז שטח התכנית ואינם נכללים בסקירה זו, השתמשו בעבר וייתכן ומשתמשים גם בהווה, בשתי תעלות ניקוז לצורך הזרמת שפכים תעשייתיים: בחלקו הצפוני של מתחם מפעלי קבוצת דור (כרמל כימיקלים ושרפי כרמל), בתוך גבולות האתר הנסקר, קיים צינור ניקוז צר וגמיש אשר זורם צפונה לכיוון בריכות המלח ומשם לכיוון הים. בנוסף בחלקו הדרומי של מתחם מפעלי קבוצת דור קיימת תעלת ניקוז רחבה (ברובת של כ-1.5 מ') אשר צמודה לחלקו המזרחי של מגרש הספורט ומזרימה לכיוון דרום-מזרח, מתחת למסילת הרכבת. פתח הניקוז נצפה מזרחית לקווי הרכבת ברחוב ההרדוף (ראה מיקום ותמונות באיור 13). על פי סקר היסטורי שבוצע במפעל שרפי כרמל (אנטרה, 2018), נהג מפעל שרפי כרמל להזרים שפכים תעשייתיים בתעלות אלה משנת 1956 ועד לשנת 2008. בסיור שביצעו עורכי מסמך זה באתר בחודש פברואר 2021 נצפו שתי תעלות הניקוז מלאות, ועל פי מידע שהתקבל מהיחידה להגנה ימית של המשרד להגנת הסביבה ומעובד תחזוקה במועצה האזורית חוף הכרמל, ייתכן כי גם כיום מתבצעת הזרמת שפכים באופן לא מבוקר על ידי המפעל דרך תעלות אלה.

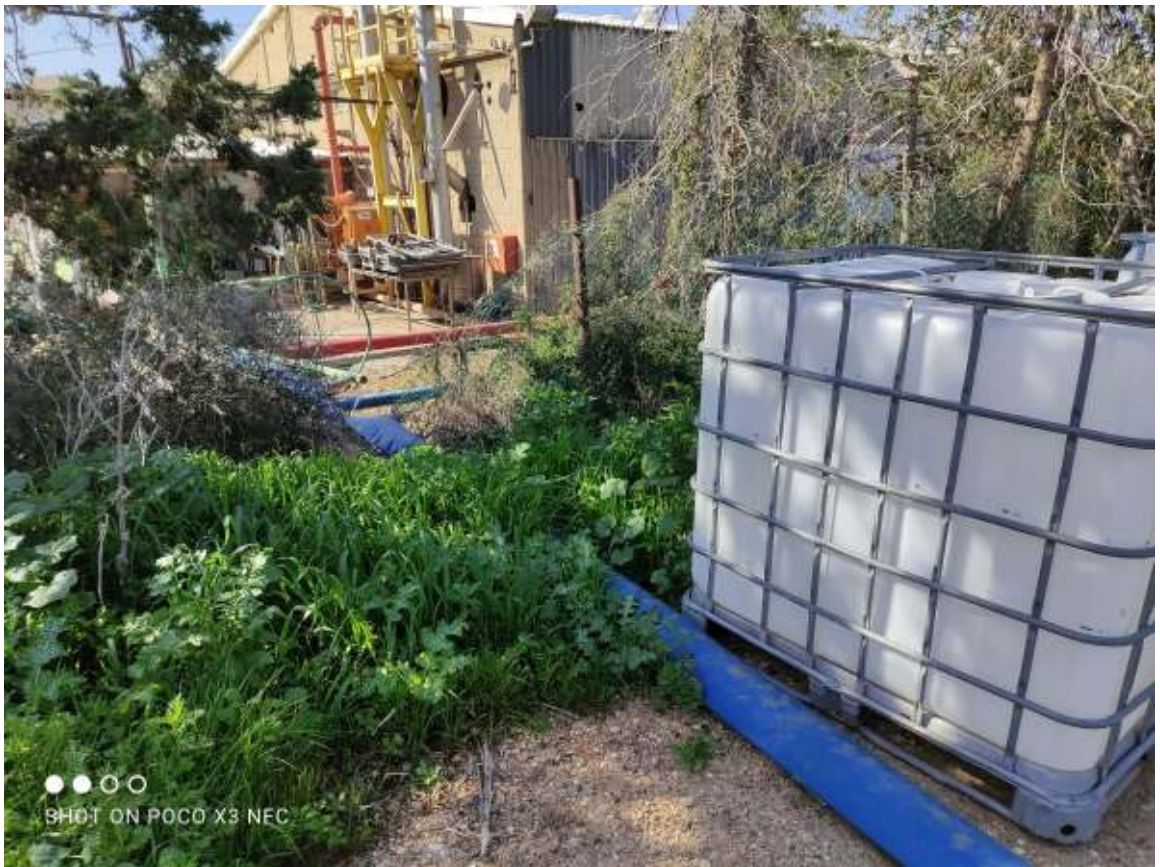
תמונה 1 : מבט לכיוון מפעל הכימיקלים

**תעלת ניקוז צפונית למפעלי הכימיקלים – צינור דק וגמיש לכיוון בריכות המלח:**

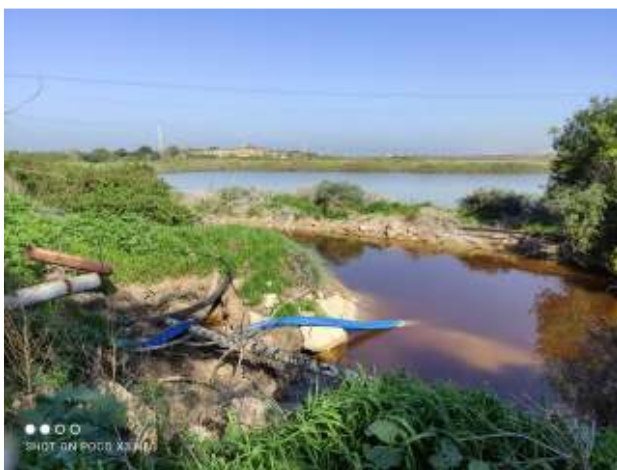
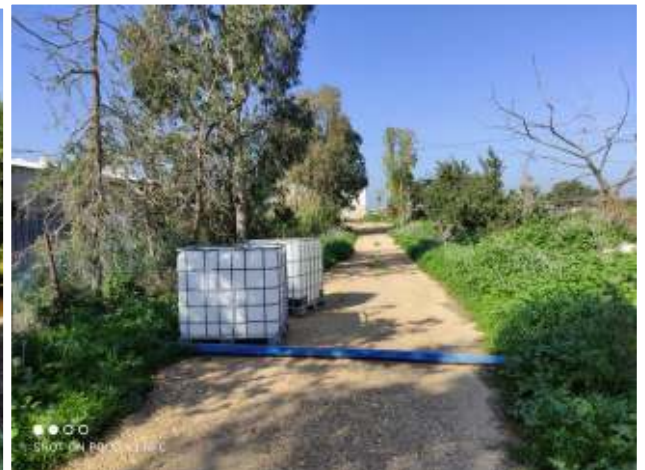
מימין : צינור הניקוז, משמאל : מבט לכיוון בריכת המלח

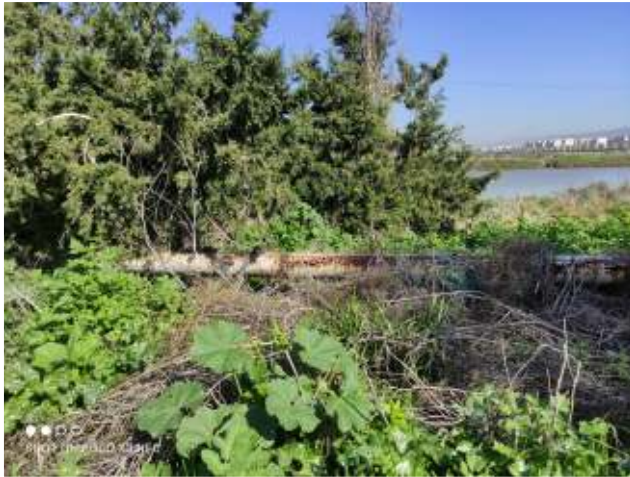
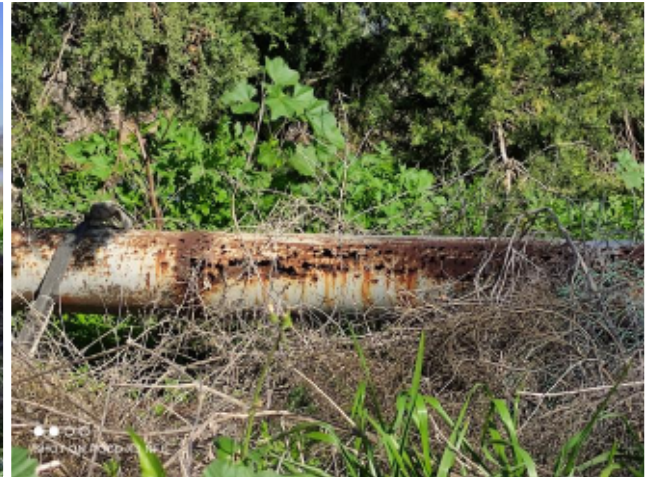
בצמוד לצינור הניקוז נצפה צינור ישן, חלוד ומחורר. ייתכן ששימש בעבר להזרמת השפכים

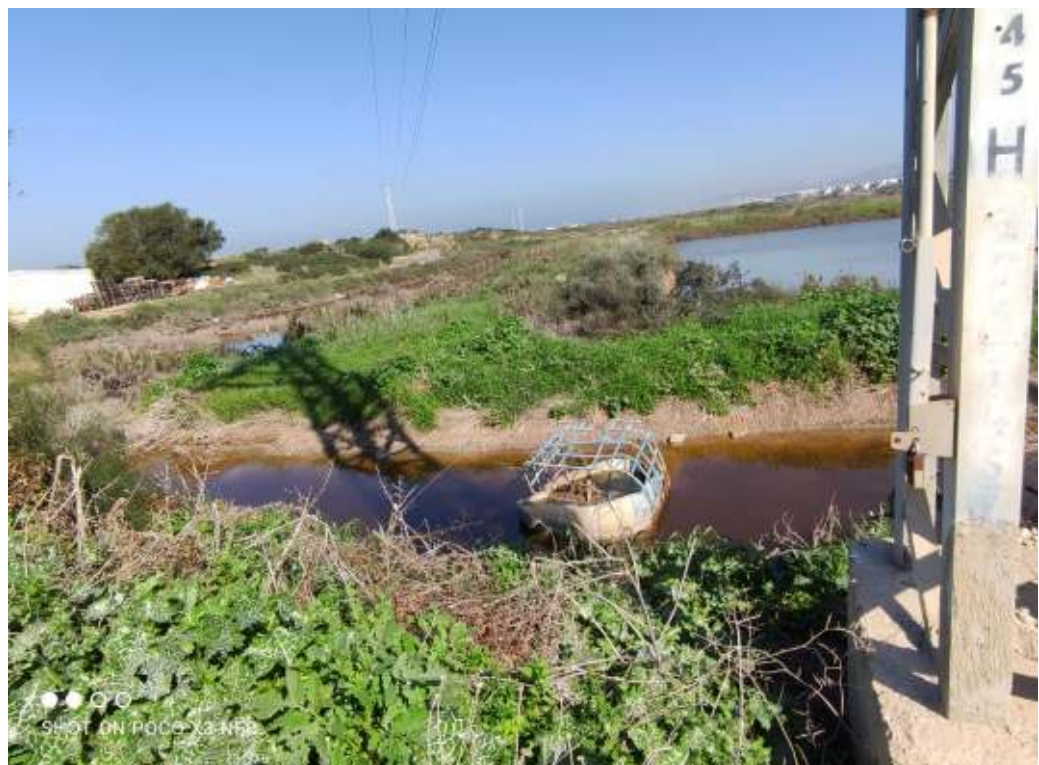
בבריכת המלח נצפתה קובייה ישנה, לא ידוע מה היתה תכולתה.

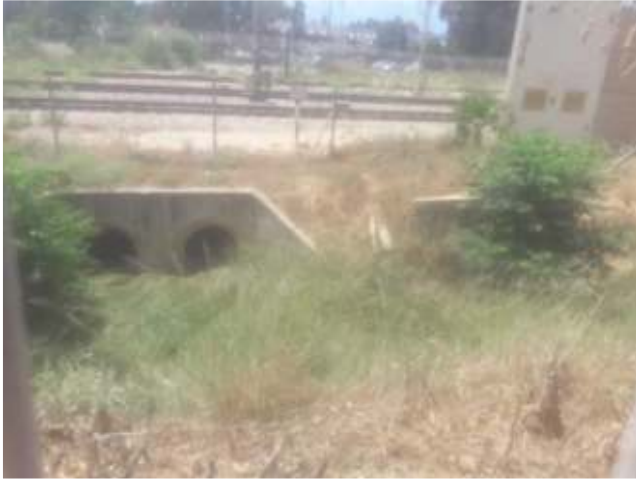
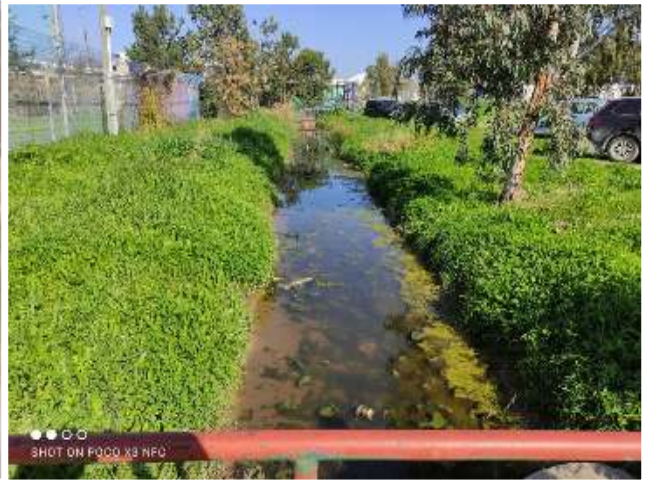
תעלת ניקוז דרומית למפעלי הכימיקלים – תעלה רחבה שזורמת דרומה ומזרחה, עוברת באופן תת קרקעי מתחת למסילות הרכבת.

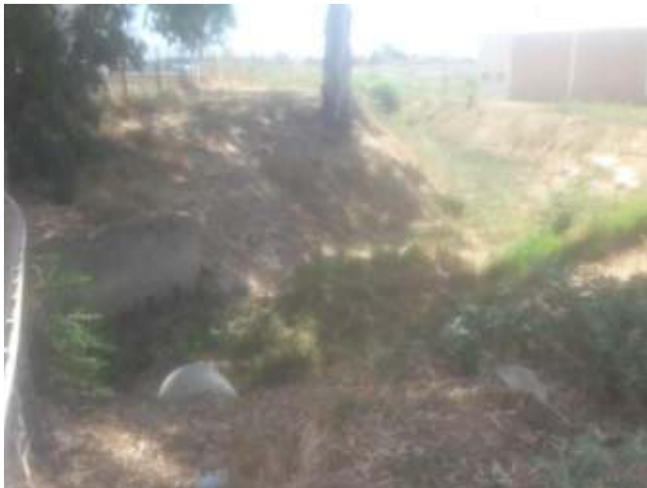
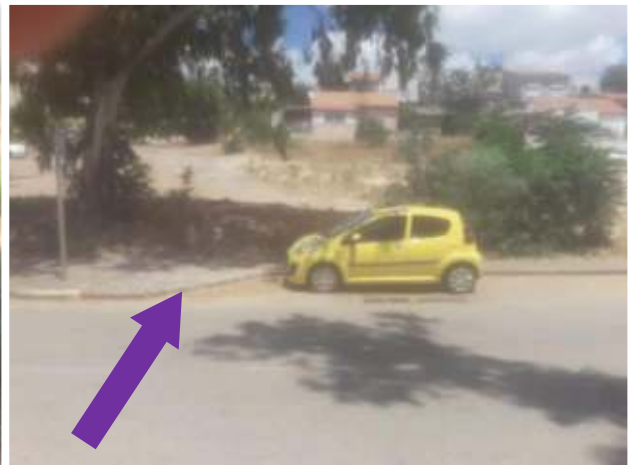
תוואי משוער של זרימת התעלה מזרחית לקווי הרכבת. הינו לכיוון רחוב ההרדוף שם נצפה פתח ניקוז.
