יום חמישי 28 אוקטובר 2021
כ"ב חשוון תשפ"ב

הנידון: **אישור סיום פעולות חקירה ודרישה להמשך ניהול סיכון בית החולים האמריקאי, צריפין**

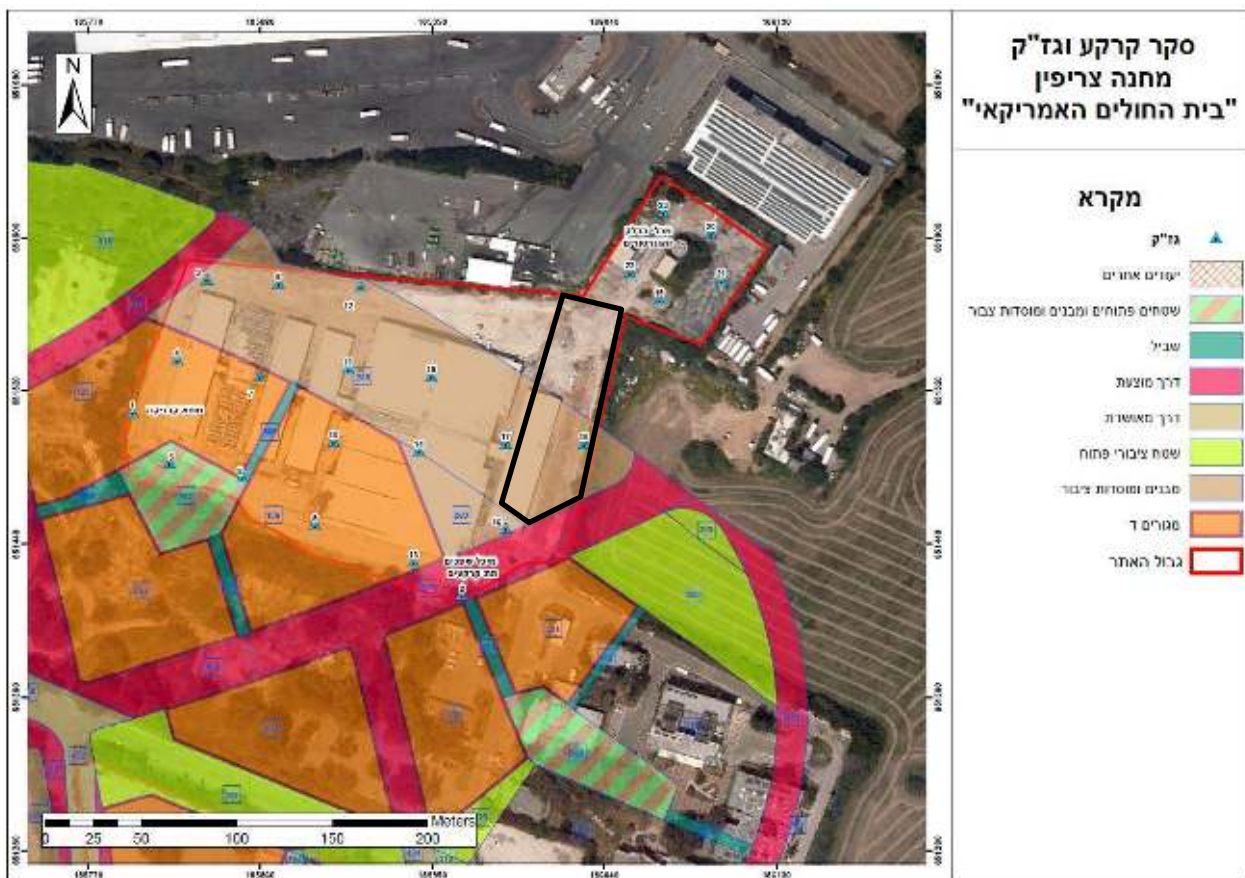
7. בדיגום גז הקרקע האקטיבי אותרו חריגות בטריכלורומתאן בערך של כפי 8 מערך הסף למיגון מבנים וכן בכלורופורם ו-TCE בערך של כפי 2 מערך הסף למיגון.

תמונה 1: נקודות דיגום גז הקרקע האקטיבי והתחום הנדרש למיגון סביב נקודה 18 (מסומן בפוליוגן בקו שחור)

1. אנו מקבלים את המלצות חברת הייעוץ והנימוק בעניין החריגה הבודדת ב-PH והחריגות בברזל.
2. בהתאם למפורט לעיל, נמצא כי אין צורך בהמשך טיפול בקרקע בתחום האתר. עם זאת בשל החריגה שנמצאה בגז הקרקע האקטיבי, יש להמשיך ולנהל את הסיכון הקיים מהקרקע ולצורך כך לבצע את הפעולות המפורטות להלן:
3. יש לבצע מיגון מבנים בתחום המזרחי של חלקה 205, האזור המסומן בקו שחור בסמוך לקידוח 18 בתמונה מטה.
4. יש להעביר את תכנית האיטום במתחם לידי נציגי האגף לאיכות הסביבה בעיריית ראשון לציון.
5. קרקע מאזור זה לא תאושר בכל מקרה להשבה לאזורים האסורים בהשבה: (מתוך מסמך המדיניות המצוי באתר המשרד)
