27 יוני 2024  
כ"א סיון תשפ"ד

לכבוד  
עמרי ורדיקה – מנהל אגף הנדסה  
מנהל מקרקעי ישראל

**הנידון: סיום פעולות חקירה ושיקום ודרישה להמשך ניהול סיכון – עבור שטח ה"מתחם" –  
בה"ד 16 וכלא 4 (מתחמים 3, 4, 7), מחנה צריפין, ראשון לציון**

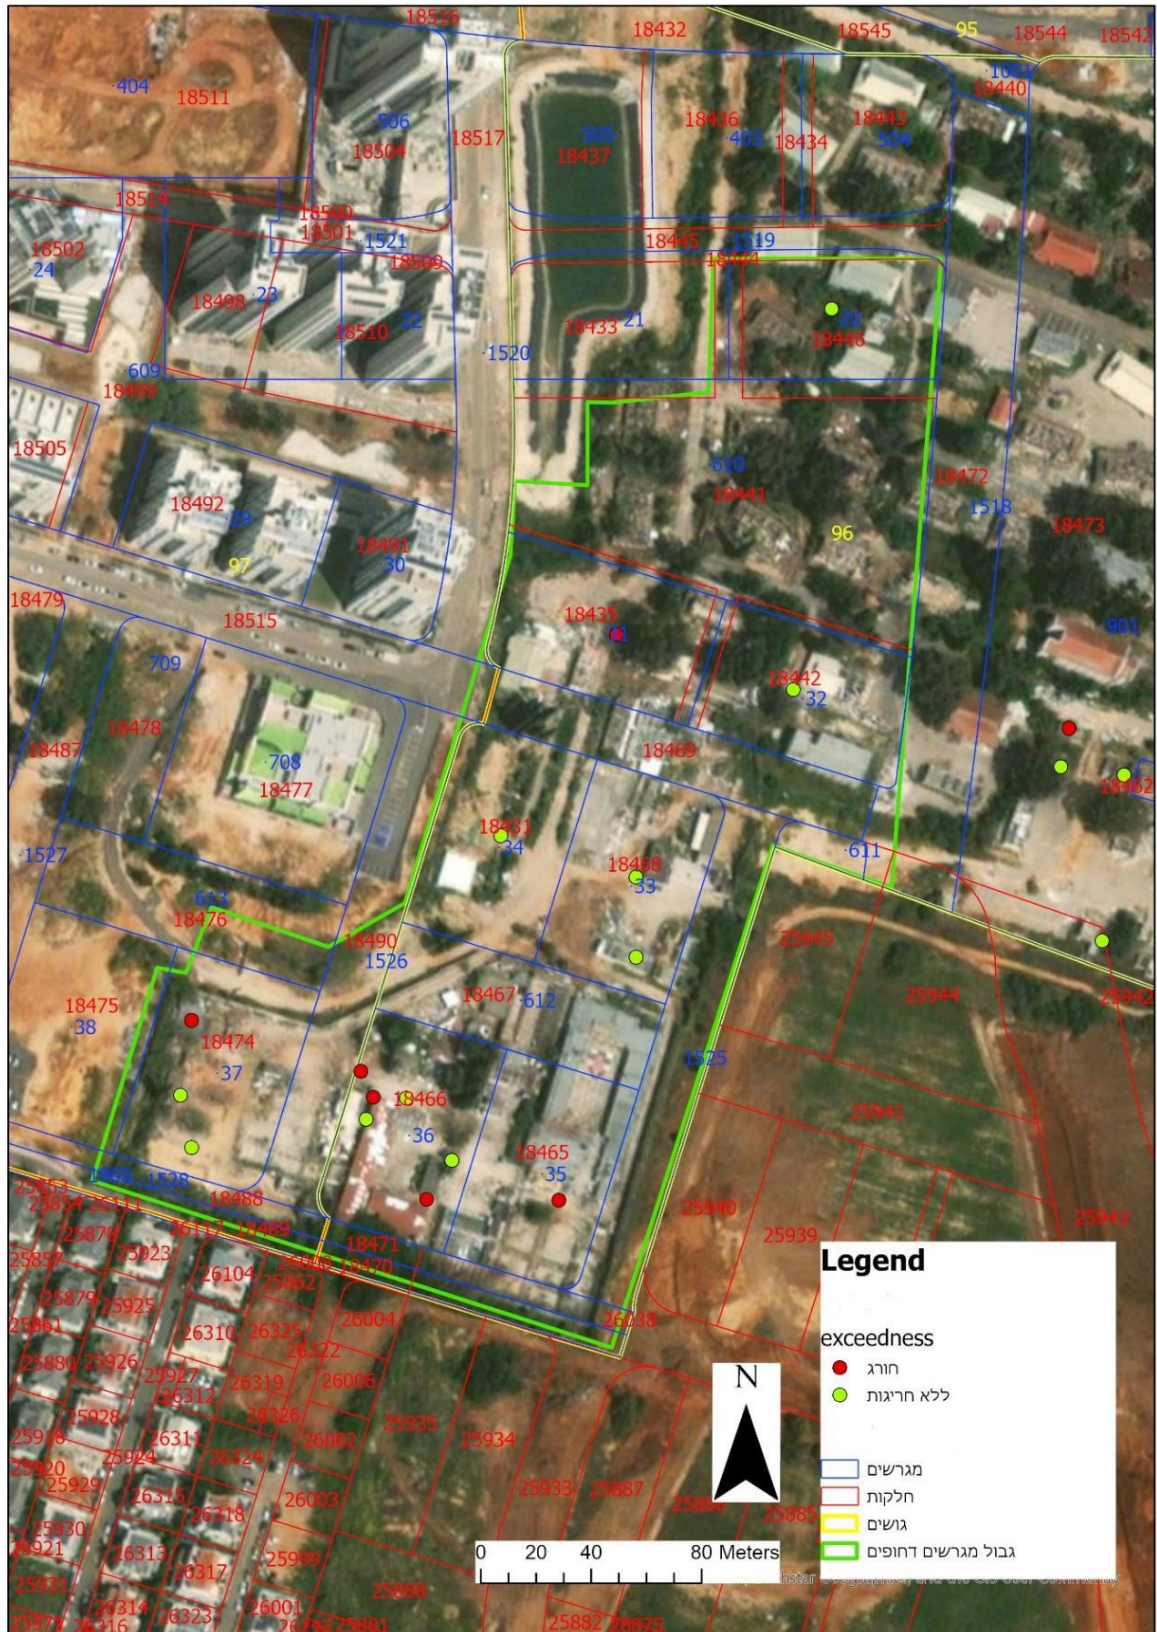
תרשים 1: שטח "המתחם" – מתוך סימוכין 14 :

16.6 לפי המצוין במסמך הבקשה לאי-נקיטת פעולות נוספות בשטח המתחם, ניתן פירוט על אודות שטח המתחם – טבלת גושים וחלקות ותרשימים של גבולות המתחם (שרטוטים 1-3 בסימוכין). בטבלה ניתן פירוט אודות חריגות בסקר גז הקרקע במגרשים – 31, 35, 36 ו-37. המסמך מפרט כי במתחם נערכו פעולות לשיקום הקרקע והינו כולל בקשה למתן NFA עבור המתחם שבנידון.

1. בהתאם למפורט לעיל, נמצא כי אין צורך בהמשך טיפול בקרקע. עם זאת, בשל החריגות שנמצאו בסקר גז הקרקע בשטח "המתחם" **במגרשים – 31, 35, 36 ו-37**, נדרש להמשיך ולנהל את הסיכון הקיים מהקרקע ולצורך כך **נדרש לבצע מיגון מבנים בשטח מגרשים אלו, על-פי הנחיות המשרד – "הנחיות מקצועיות למיגון מבנים בפני חדירת גזי קרקע"**<sup>2</sup>.
