16/02/2022

PR19077

הנדון: סקר היסטורי (Phase I) ותכנית דיגום במחנה צריפין, מתחמים 3, 4, 7 (חלקים) – עדכון 2

אקולוג הנדסה בע"מ

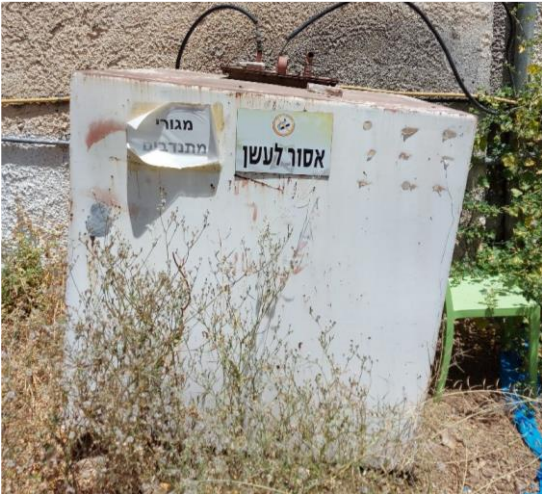
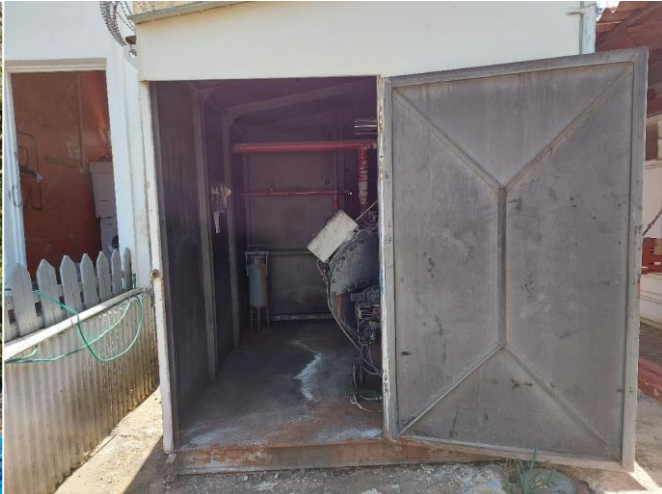
תמונה	תיאור	מיפוי בסקר היסטורי קודם	בסיס	מס' מוקד
 	 	<p>ברחבה הסמוכה לאפסנאות נצפו כתמים על האספלט, ונראתה נקודה נמוכה של ניקוז מהרחבה ופתח ניקוז לביוב, שחשודים בניקוז תשטיפים מהרחבה. בצידו האחורי של המבנה נצפתה תעלת ניקוז היקפית אשר מהווה גם כן מוקד זיהום פוטנציאלי.</p>	לא מופה	8 3
 	 	<p>נצפו ארבעה (4) מיכלי סולר עיליים ששימשו להפעלת תרמואלים. מיכלי הסולר אינם במאצרות.</p>	5, 4, 3	8 4

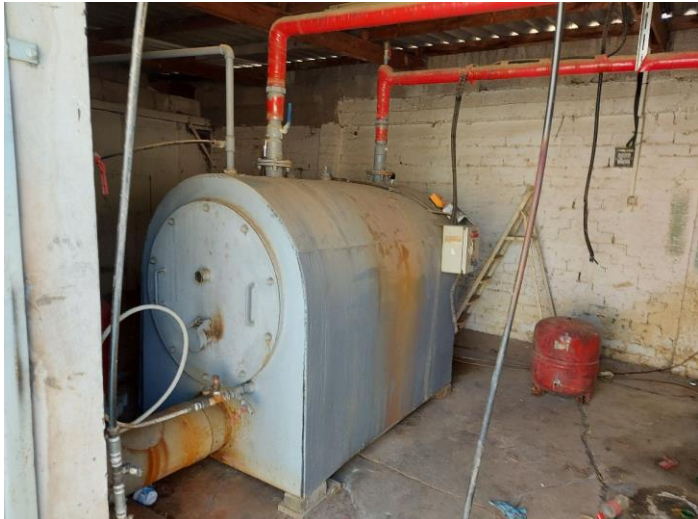
מספר נצפו תרמואים המופעלים באמצעות סולר	13	1	5
		3	8	
		לא מופה	8

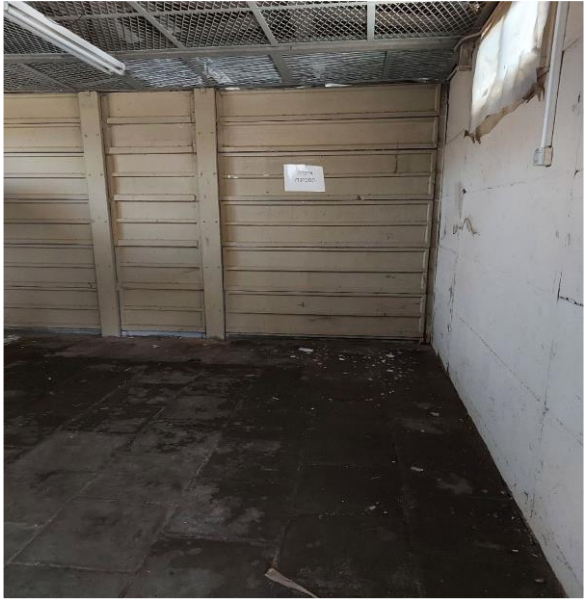
<p>בחלקו המזרחי של בסיס 8 פעלה נשקיה. במבנה ישנה רצפת בטון, נצפו סימנים רבים של כתמים על הרצפה (ככל הנראה תרכובות שמנים ו/או דלקים)</p>	6	8	6

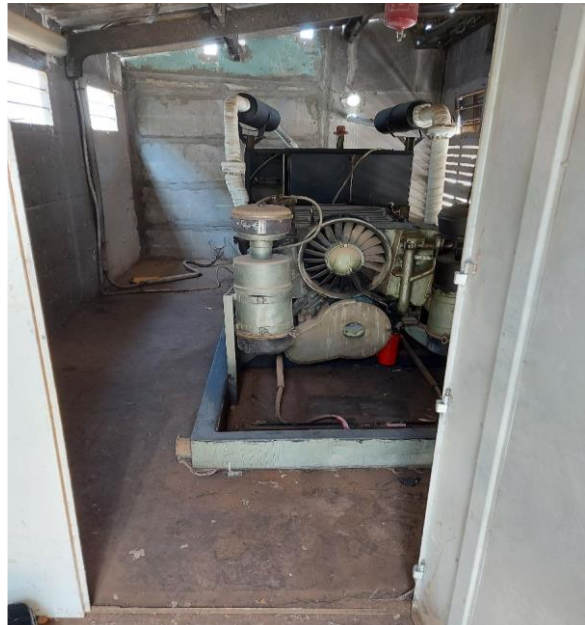
<p>בחלקו המזרחי של בסיס 8 ישנו חדר גנרטור, נמצא במאצרה</p>	7	8	7

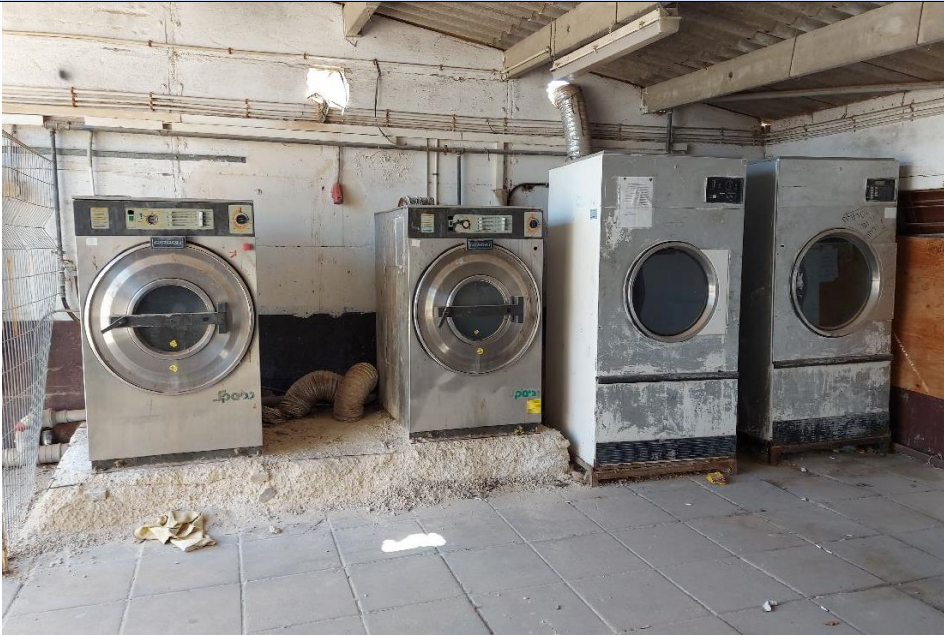
<p>בסמוך לבית המלאכה ישנה מכבסה. לפי מידע שהתקבל מאחראי הלוגיסטיקה בבסיס (אוהד השאש) לא מבוצע כיום ניקוי יבש, לא ידוע לגבי שימוש היסטורי.</p>	לא מופה	8	10

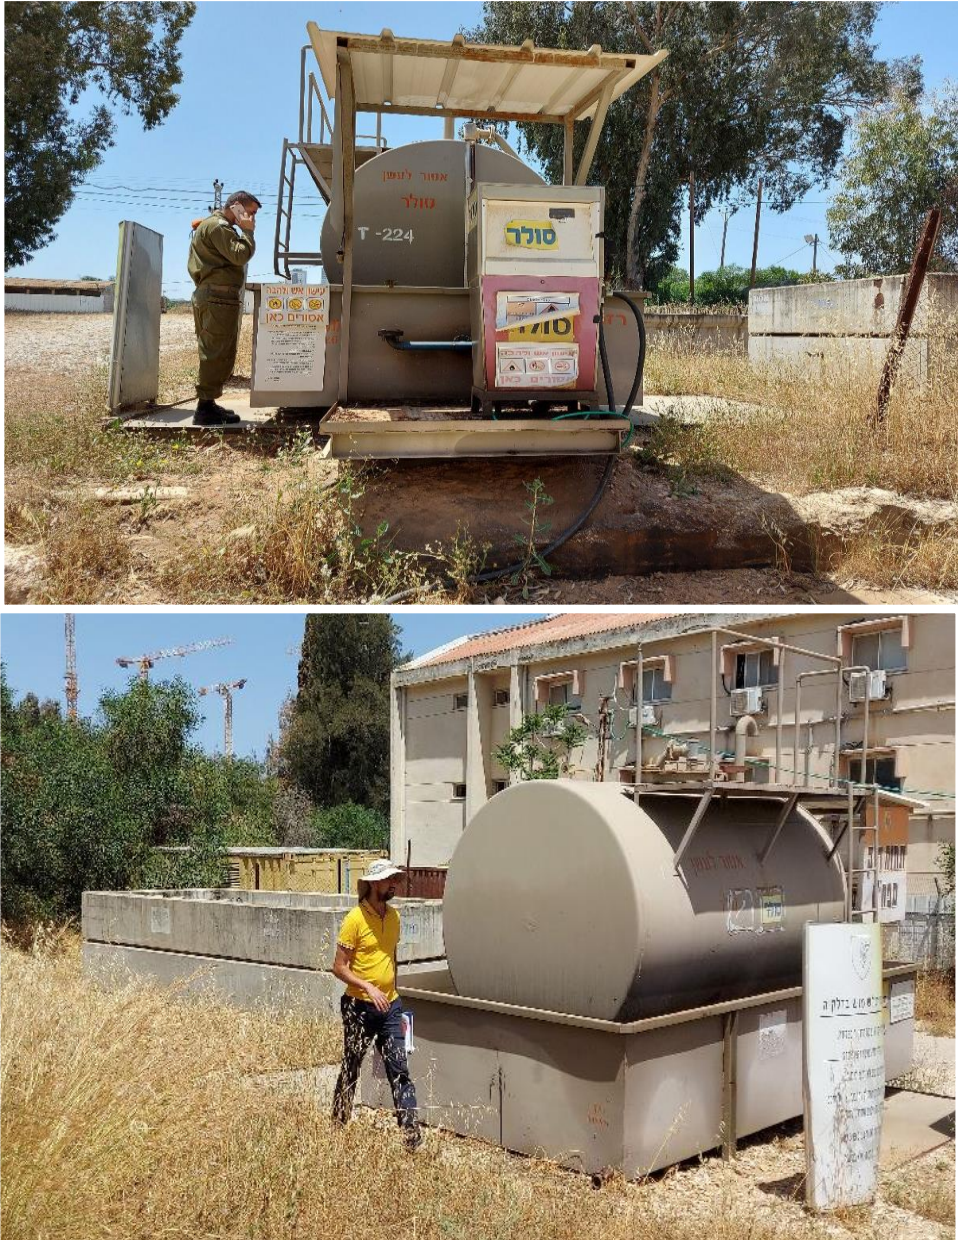
<p>בחלקו הצפון-מערבי של בסיס 3 קיימת תחנת תדלוק, הכוללת מיכל דלק עילי במאצרה. נצפו כתמים בסביבת המיכל. בנוסף, נצפתה מאצרת בטון ריקה בצמוד למיכל, כנראה ששימשה בעבר למיכל נוסף.</p>	13	3	12

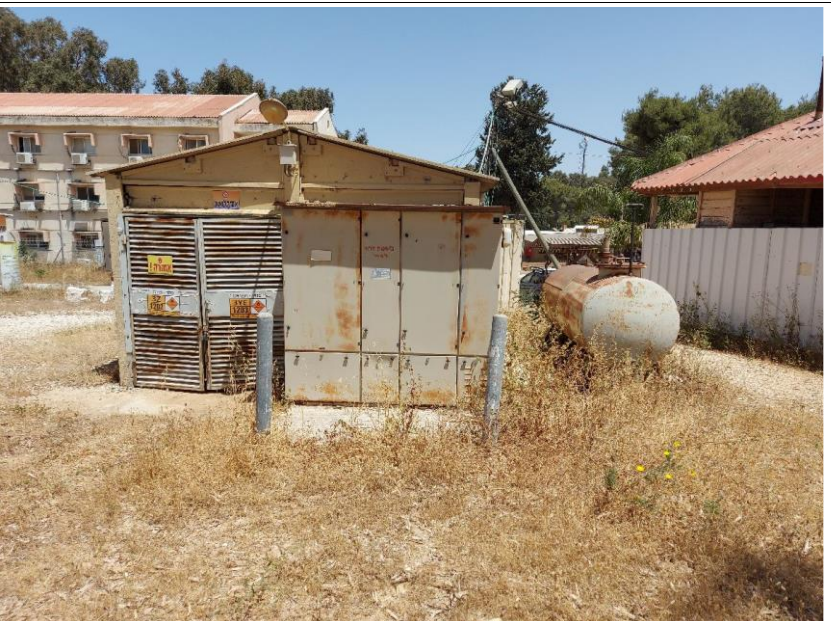
<p>מזרחית לדלקייה ולתחנת התדלוק קיימת סככה ובתוכה מיכלי בנוזין וסולר, בצמוד אליה מיכל סולר נוסף שמונח על הקרקע ללא מאצרה.</p>	11	3	14

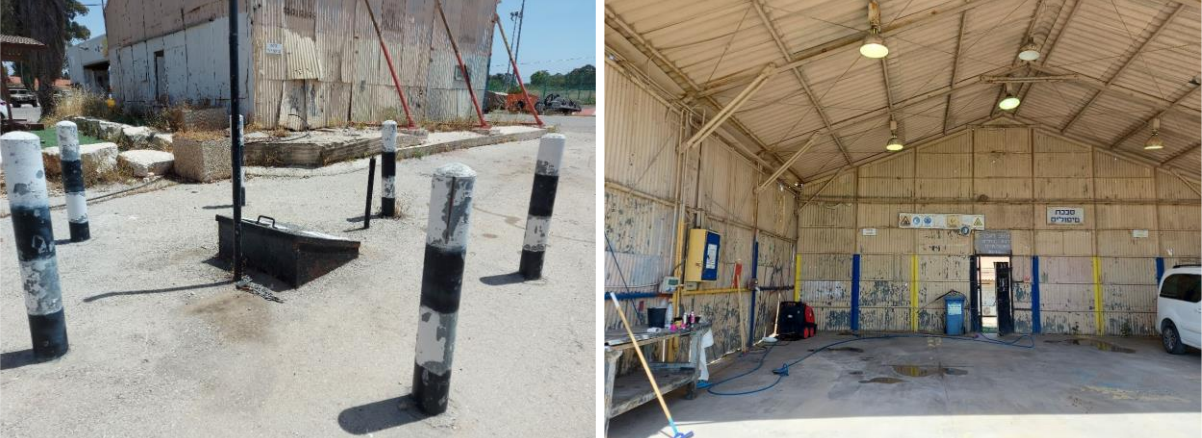
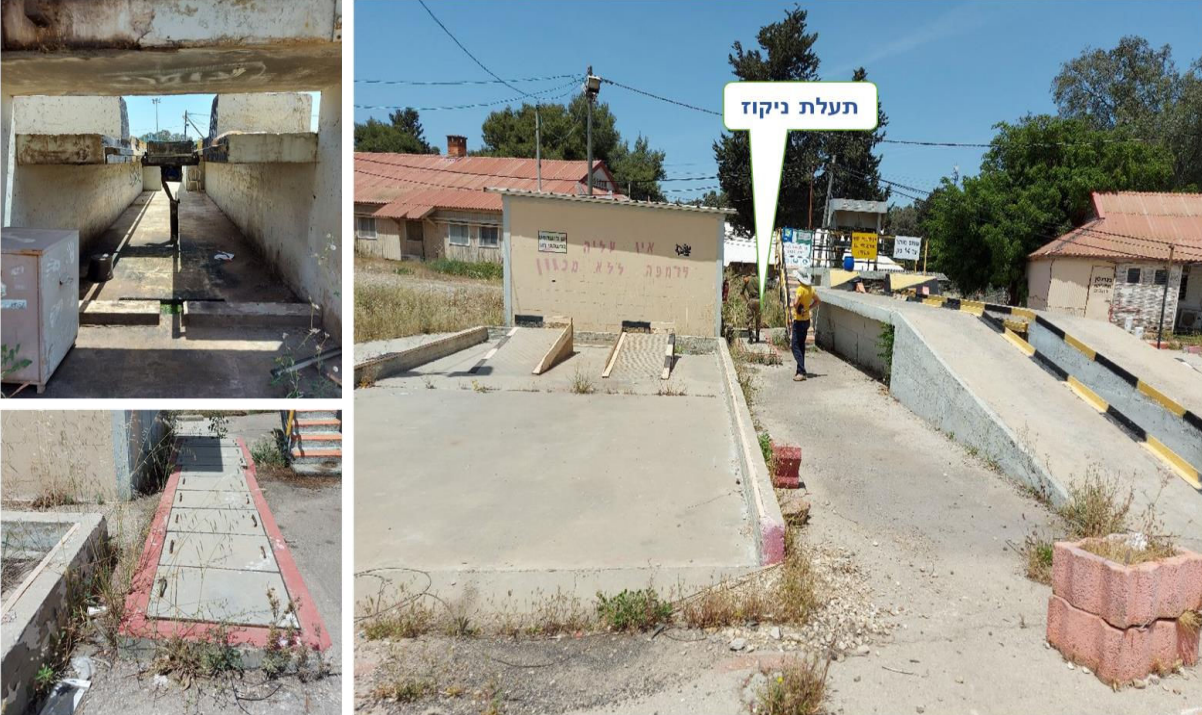
<p>מתחם טיפולי רכב. מוקד זה כולל סככת טיפולים בה נצפו כתמים על הרצפה, מחוץ לסככה ישנו מיכל ניקוזים תת קרקעי של 2 מ"ק, שתי רמפות טיפולים וצנרת תת קרקעית העוברת ביניהן לניקוז שמנים.</p>	<p>7-9</p>	<p>3</p>	<p>18</p>

<p>מימין: סככת טיפולי רכב; משמאל: מיכל ניקוזים תת קרקעי</p>			
	<p>מימין: רמפות טיפולים; שמאל למעלה: כתמים בתחתית הרמפה; שמאל למטה: תקריב לתעלת הניקוז</p>

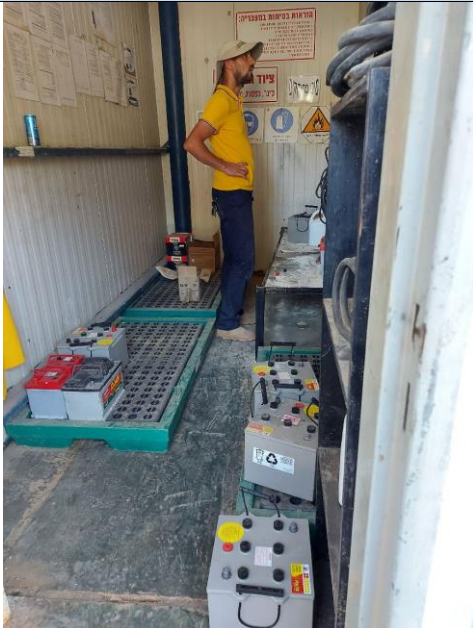
<p>בצמוד למרכז הטיפוליים ישנה מצברייה. המצברים מונחים על גבי מאצרות ניידות. קיים פוטנציאל לזיהום בחומצות, כבדות ו- PCBs</p>	6	3	22

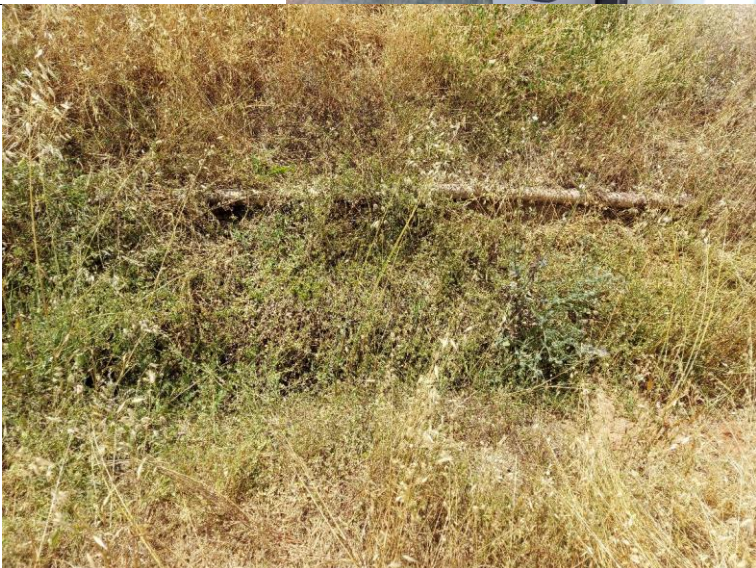
בבסיס 3, מתחם 4 נראו שאריות סימני זרימה של שמנים או דלקים לכיוון תעלת ניקוז סמוכה, תעלת ניקוז קיימת בסמוך למרכז הטיפוליים וקיים חשד לזרימה של תשטיפים לכיוון ו/או בתוך התעלה.

<p>תעלת ניקוז הקיפית, אשר זורמת ממערב לרמפות הטיפוליים, צפונית לסככת הטיפוליים ומזרחית למרכז הטיפוליים (מרט"פ). בסמוך לתעלה נראו סימני זרימה וכתמים על הקרקע.</p>	לא מופה	3	23

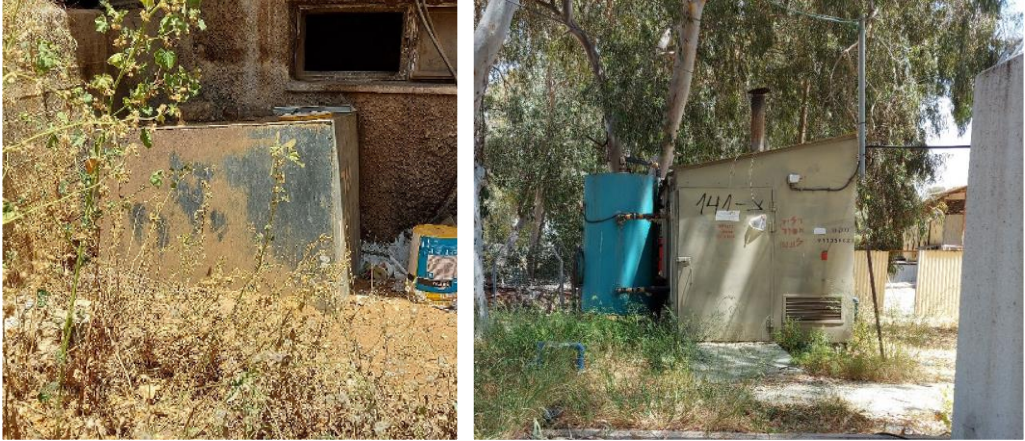
תרמויאל סולר במבנה מגורים	16	1	27
	כיום ישנו מבנה משרדים במקום, בסיוור שבוצע לא נראו סימנים מחשידים. על פי סקר היסטורי משנת 2015 התקבלו עדויות לכתמים על הקרקע וריח חריף של דלק.	17-18	1	28
	המוקד לא אותר במסגרת סיוור בשטח	33	2	29

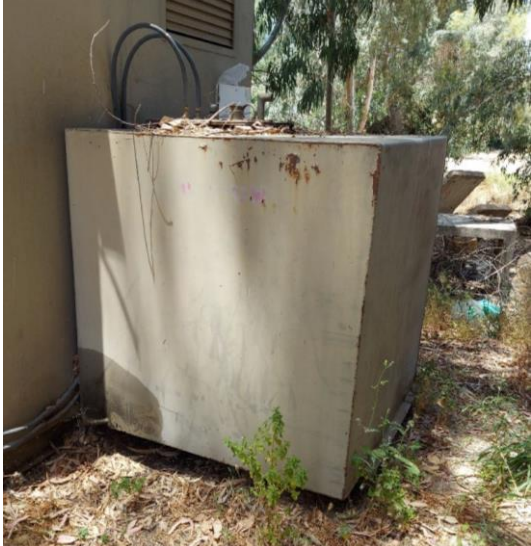
תרמויאל סולר במבנה במקלחות נשים (חדר כושר).	15	1	30

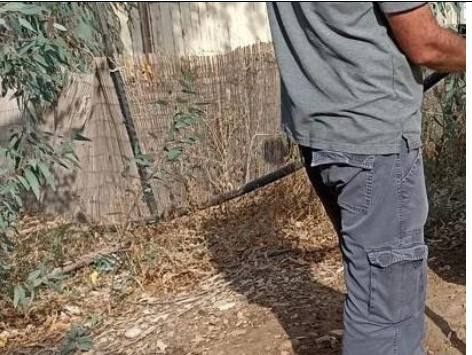
<p>צינור גמיש למילוי מיכל סולר</p>	26	2	40

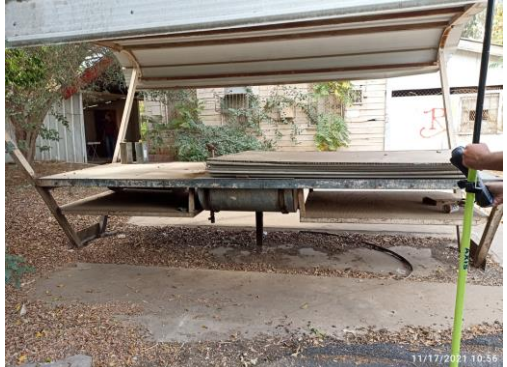
עמדת ניקוי נשק בה"ד 16		4	44
