**הנידון: סיום פעולות חקירה וזרישה להמשך ניהול סיכון –
בהתאם למפורט מטה ולפי סימוכין 2 – מתחמים 4, 5 – צריפין**

1. חב' LDD: דו"ח ממצאים ליווי סביבתי שיקום מתחמים 4,5 – אזור דרומי, צריפין, 10.5.2022.
2. החברה לשירותי איכות הסביבה: בקשה מעודכנת לאי-נקיטת פעולות נוספות – מתחמים 4, 5- צריפין, 26.5.2022.

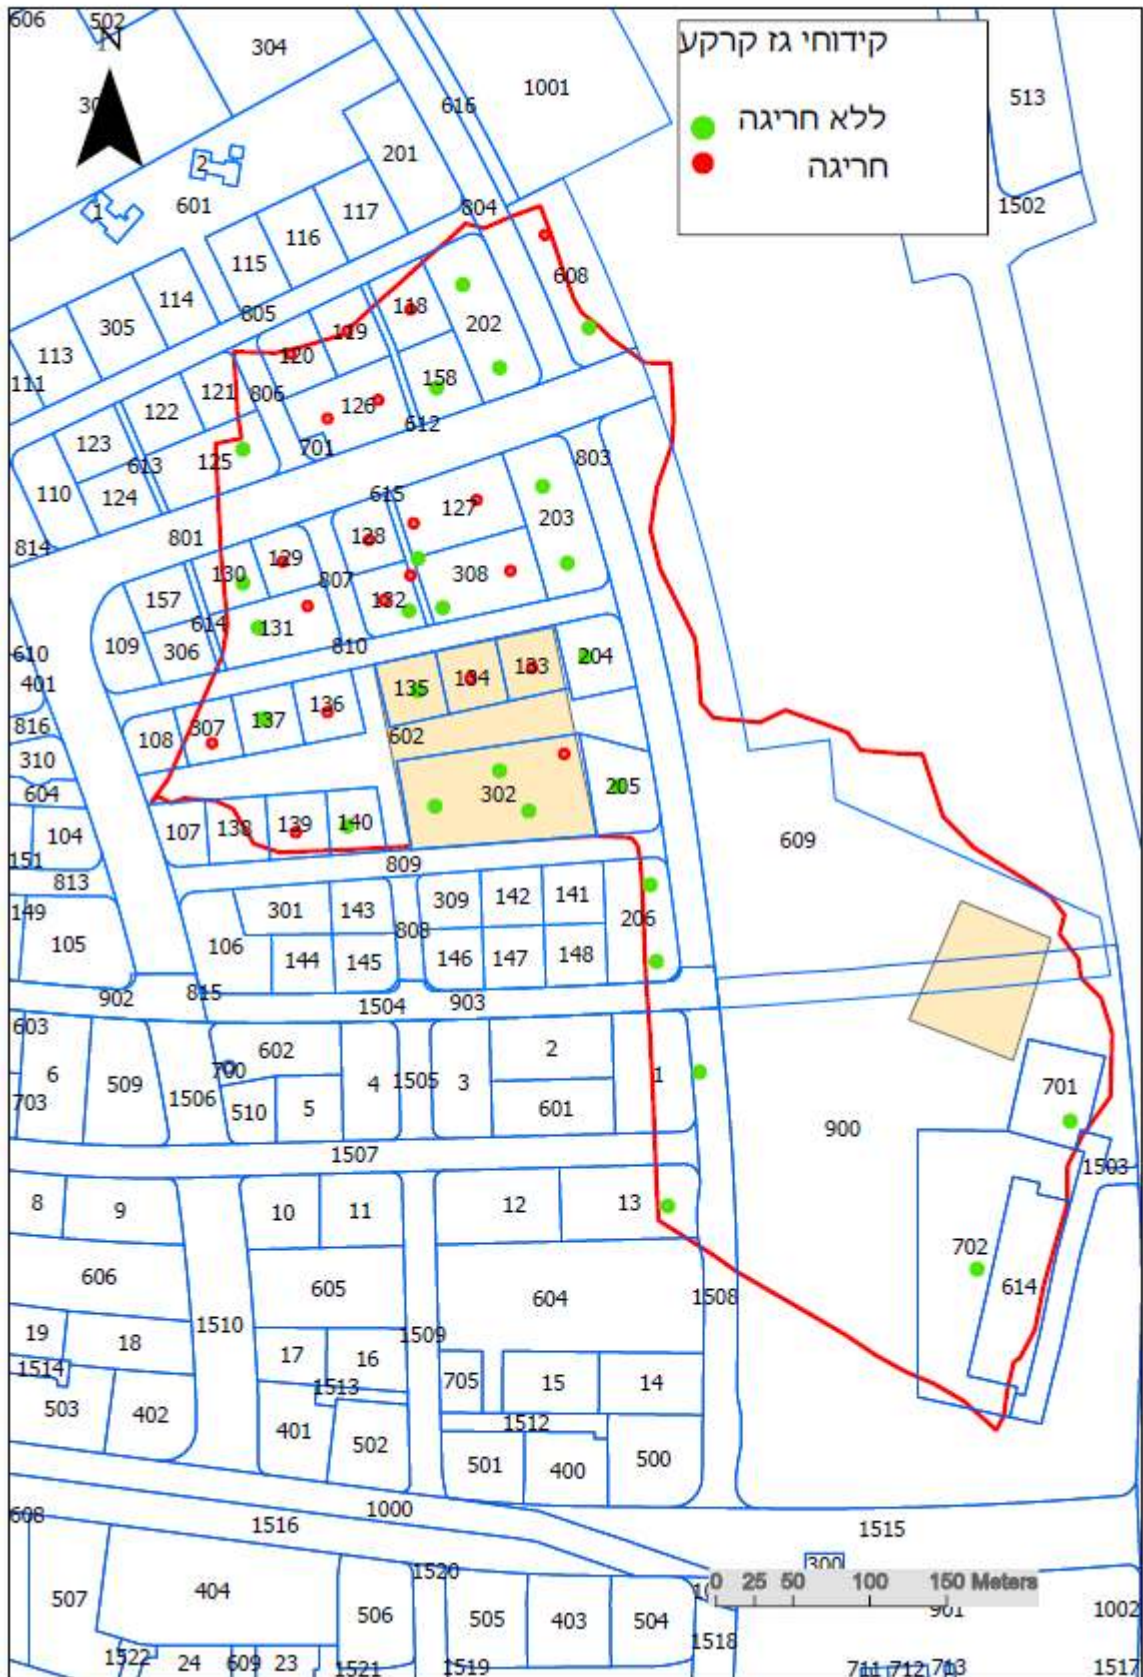
שרטוט 2 - קידוחי גז הקרקע על גבי מפת מגרשים (מגרשים מוחרגים מבקשת ה-NFA צבועים בכתום)

1. בהתאם למפורט לעיל, נמצא כי אין צורך בהמשך טיפול בקרקע. עם זאת, בשל חריגות שאותרו בסקר גז הקרקע במגרשים המפורטים בטבלה שבסימוכין 2 (בעמודה השמאלית, ראה מטה), נדרש להמשיך ולנהל את הסיכון הקיים מהקרקע ולצורך כך, יש לבצע מיגון מבנים בשטח האתר, על-פי הנחיות המשרד – "הנחיות מקצועיות למיגון מבנים בפני חדירת גזי קרקע"¹, במגרשים – 129, 131, 132, 136, 307 ו-139.
