# סקר היסטורי ותוכנית חקירת קרקע כלא 6

מוגש לחברה לשרותי איכות סביבה בע"מ  
ע"י חברת לודן טכנולוגיות סביבה בע"מ

| מספר מסמך | תאריך | אישר | עורך הדוח |
|---|---|---|---|
| 4724 | 18.11.2021 | ינון לפיד | נועם דולב |

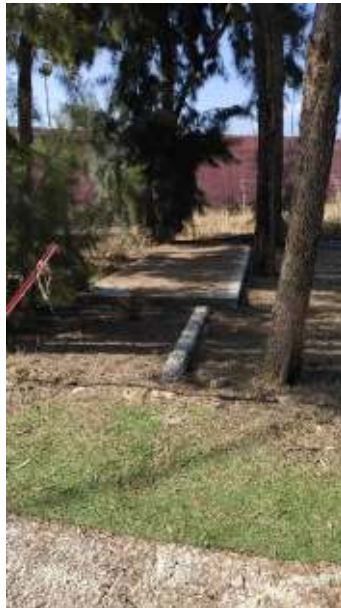
### תמונה 7: עמדת גנרטור

| מספר מוקד | מתחם | תיאור ממצא | הערה | נקודת ציון בה ניטלה מדיד עבור הממצא | |
|---|---|---|---|---|---|
| 1 | שער כניסה בחלק הדרום מזרחי | משטח בטון עליו עמד גנרטור | | 735407.6 | 197439.7 |

| מספר קידוח | מספר מוקד | תיאור דיגום | פוטנציאל זיהום | X | Y | עומק (מ') | עומק נטילת דגימת קרקע | אנליזות מעבדה | | | | | | אנליזות גז בסיסיות TOC, H <sub>2</sub> , CO <sub>2</sub> |
|---|---|---|---|---|---|---|---|---|---|---|---|---|---|---|
| 1 | 1 | גנרטור | דלק | 197440 | 735408 | 3 | 0.5,1,2,3 | 1 | 2 | 1 | 1 | | | 1 |
| 2 | 1 | | דלק | 197432 | 735404 | 3 | 0.5,1,2,3 | 1 | 2 | | | | | 1 |

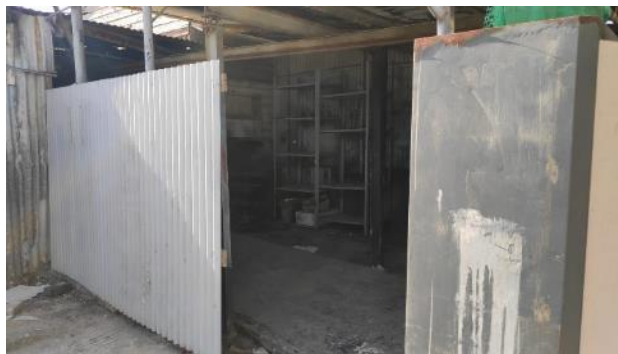
### תמונה 8: מחסן צבעים

| מספר מוקד | מתחם | תיאור ממצא | הערה | נקודת ציון בה ניטלה מדיד עבור הממצא | |
|---|---|---|---|---|---|
| 2 | בית מלאכה צד מזרח | עמדת צביעה | עמדה מקורה. יש סימנים שבחדר זה התרחשה שריפה | 735455.7 | 197422.5 |

בית המלאכה כלל בשנים האחרונות עמדות שונות בהן העצורים עסקו בהדבקת מזרונים ובצביעת חפצים שונים. בחצר המלאכה חנתה מלגזה דרך קבע בחלקה הדרומי ולה עמדת טעינת מצברים. תדלוק המלגזה בוצע מחוץ לתחומי הכלא. בחלקו הדרום מזרחי של המתחם (פוליוון 2 בתרשים 8) נצפתה עמדת אחסנת הצבעים כאשר התרחשה שריפה בחדר- ככל הנראה השריפה ארעה לאחר עזיבת המחנה.

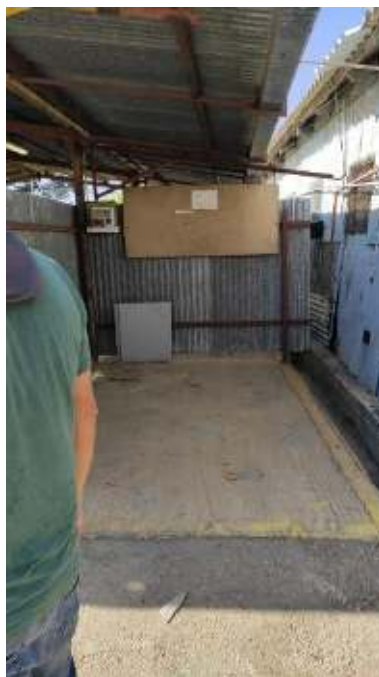
**תמונה 3: חניית מלגזה וטעינת מצברים**

| מספר מוקד | מתחם | תיאור ממצא | הערה | נקודת ציון בה ניטלה מדיד עבור הממצא | |
|---|---|---|---|---|---|
| | | חניית מלגזה וטעינת מצברים | | 735461.6 | 197415.5 |

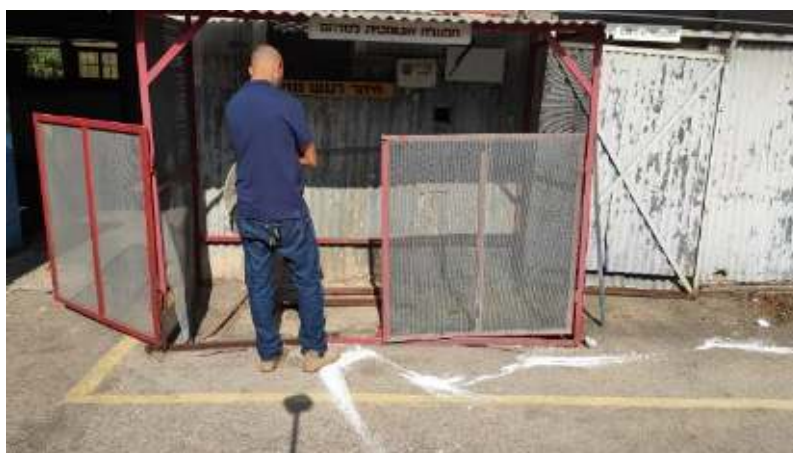
**תמונה 10: עמדת מדח**

| מספר מוקד | מתחם | תיאור ממצא | הערה | נקודת ציון בה ניטלה מדיד עבור הממצא | |
|---|---|---|---|---|---|
| | | מדחס | | 735463.9 | 197416.7 |

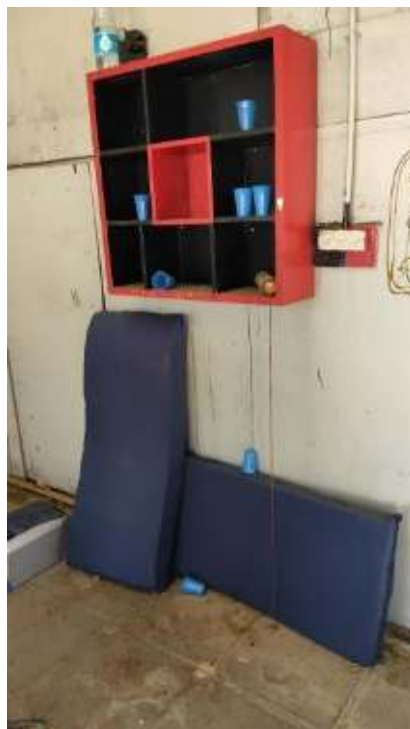
**תמונה 5: עמדת הדבקת מזרנים**

| מספר מוקד | מתחם | תיאור ממצא | הערה | נקודת ציון בה ניטלה מדיד עבור הממצא | |
|---|---|---|---|---|---|
| | | עמדת הדבקת מזרונים | | 735482.6 | 197424.7 |

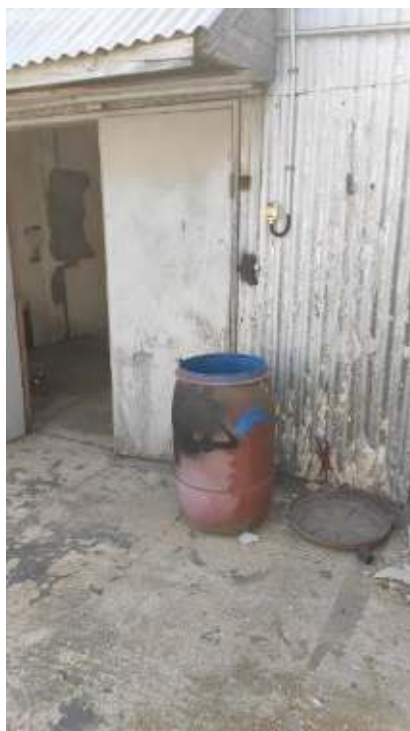
**תמונה 6: עמדת כיבוי אש**

| מספר מוקד | מתחם | תיאור ממצא | הערה | נקודת ציון בה ניטלה מדיד עבור הממצא | |
|---|---|---|---|---|---|
| 3 | בית מלאכה צד מערב | עמדת כב"א | | 735455 | 197425.3 |

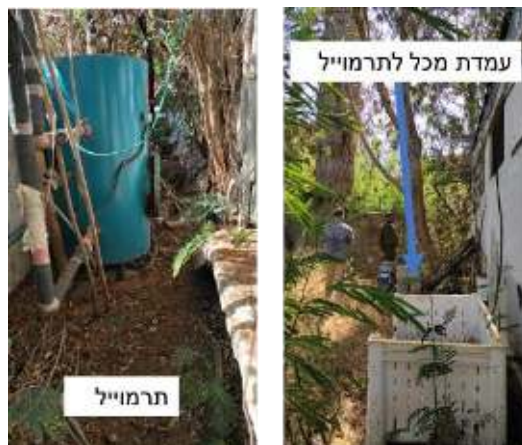
### תמונה 13: עמדת תרמוייל פלוגה ג – מוקד 5

| מספר מוקד | מתחם | תיאור ממצא | הערה | נקודת ציון בה ניטלה מדיד עבור הממצא | |
|---|---|---|---|---|---|
| 5 | פלוגה ב | תרמוייל | | 735537.9 | 197410.6 |
| | | משטח בטון שעליו יכול היה להיות מכל | | 735533.4 | 197411 |

| מספר קידוח | מספר מוקד | תיאור דיגום | פוטנציאל זיהום | X | Y | עומק (מ') | עומק נטילת דגימת קרקע | אנליזות מעבדה | | | | | | אנליזות גז בסיסיות TOC, H <sub>2</sub> , CO <sub>2</sub> |
|---|---|---|---|---|---|---|---|---|---|---|---|---|---|---|
| 12 | 5 | | דלק | 197411 | 735538 | 3 | 0.5,1,2,3 | 1 | 2 | 1 | 1 | | | |
| 13 | 5 | | דלק | 197408 | 735539 | 3 | 0.5,1,2,3 | 1 | 2 | | | | | |
| 14 | 5 | | דלק | 197411 | 735533 | 3 | 0.5,1,2,3 | 1 | 2 | 1 | 1 | | | 1 |

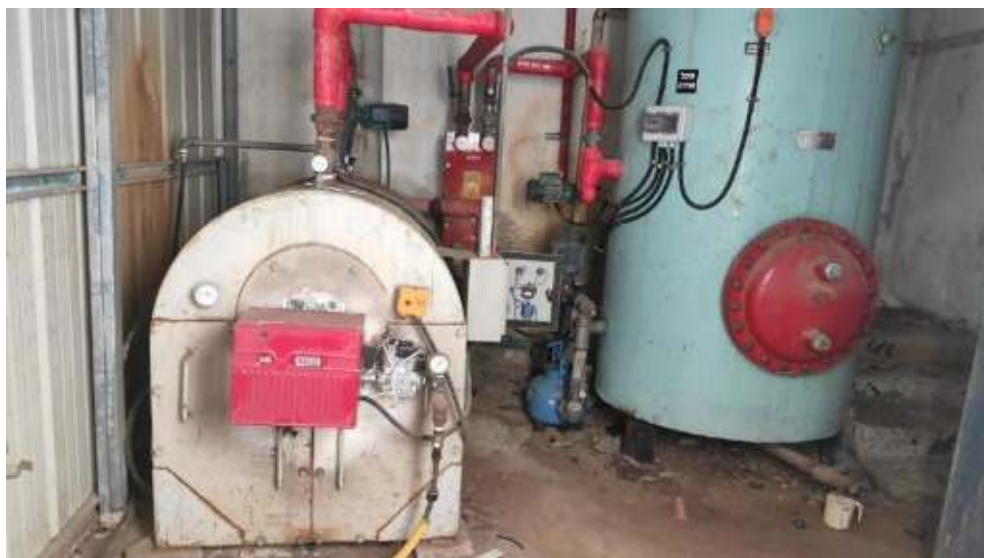
### תמונה 14: תרמוייל ומיכל- מוקד 4

| מספר מוקד | מתחם | תיאור ממצא | הערה | נקודת ציון בה ניטלה מדיד עבור הממצא | |
|---|---|---|---|---|---|
| 4 | מטבח | תרמויל | בשנים האחרונות התרמוייל מוזן בהזנת גז | 735500.1 | 197348.4 |

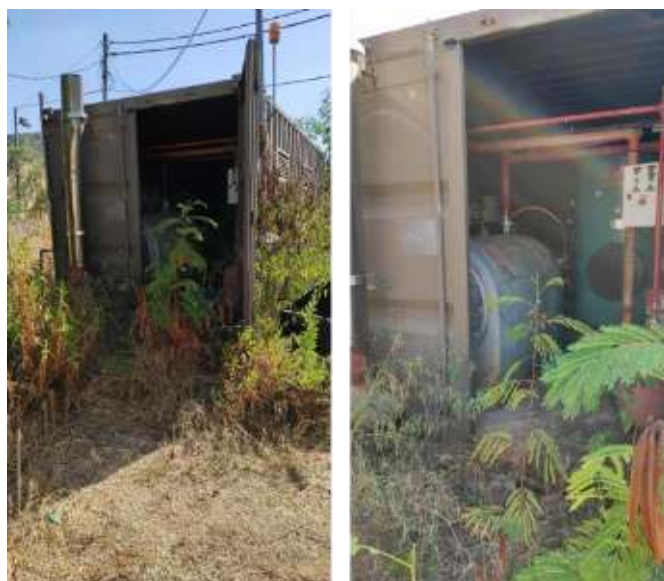
**תמונה 15: תרמוייל ומכל בתוך מכולה - פוליון 6**

| מספר מוקד | מתחם | תיאור ממצא | הערה | נקודת ציון בה ניטלה מדיד עבור הממצא | |
|---|---|---|---|---|---|
| 6 | מגורי בנות | תרמוייל בתוך מבנה יביל | מעט מזרחית למגורי בנות | 735594.6 | 197345.8 |

| מספר קידוח | מספר מוקד | תיאור דיגום | פוטנציאל זיהום | X | Y | עומק (מ') | עומק נטילת דגימת קרקע | אנליזות מעבדה | | | | | | אנליזות גז בסיסיות TOC, H <sub>2</sub> , CO <sub>2</sub> |
|---|---|---|---|---|---|---|---|---|---|---|---|---|---|---|
| 15 | 6 | תרמוויל במכולה | דלק | 197346 | 735595 | 3 | 0.5,1,2,3 | 1 | 2 | 1 | 1 | | | 1 |
| 16 | 6 | | דלק | 197351 | 735594 | 3 | 0.5,1,2,3 | 1 | 2 | | | | | |

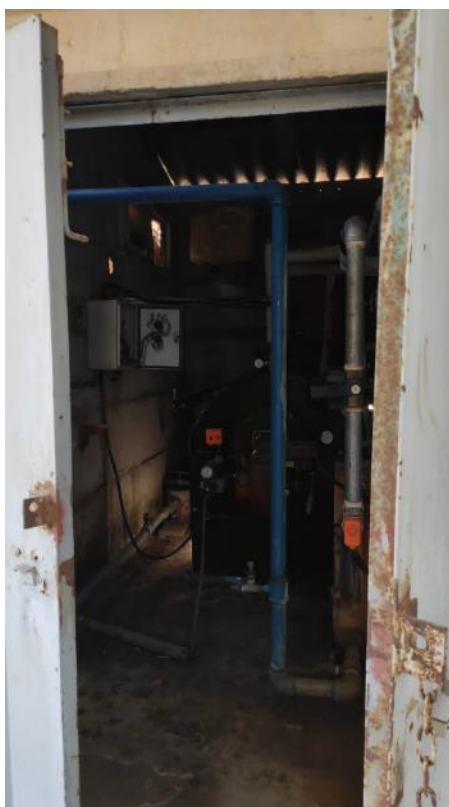
**תמונה 16: תרמוייל ומכל פוליון 11**

| מספר מוקד | מתחם | תיאור ממצא | הערה | נקודת ציון בה ניטלה מדיד עבור הממצא | |
|---|---|---|---|---|---|
| 11 | | תרמויל | | 735451.7 | 197326.4 |

| מספר קידוח | מספר מוקד | תיאור דיגום | פוטנציאל זיהום | X | Y | עומק (מ') | עומק נטילת דגימת קרקע | אנליזות מעבדה | | | | | | אנליזות גז בסיסיות TOC, H <sub>2</sub> , CO <sub>2</sub> |
|---|---|---|---|---|---|---|---|---|---|---|---|---|---|---|
| 23 | 11 | | דלק | 197326 | 735452 | 3 | 0.5,1,2,3 | 1 | 2 | 1 | 1 | | | |
| 24 | 11 | | דלק | 197320 | 735454 | 3 | 0.5,1,2,3 | 1 | 2 | | | | | |

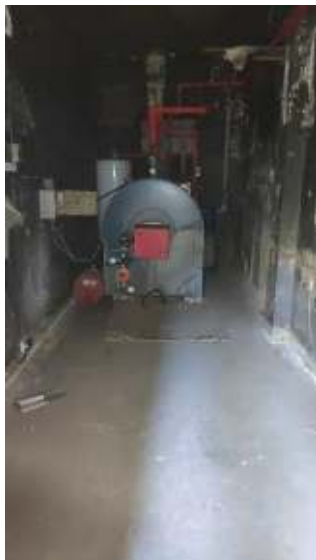
### תמונה 17: תרמוייל ומכל באגף הבודדים-פוליגון 13

| מספר מוקד | מתחם | תיאור ממצא | הערה | נקודת ציון בה ניטלה מדיד עבור הממצא | |
|---|---|---|---|---|---|
| 13 | מבנים לשימור (אגף בודדים, ומפקדה | תרמויל | | 735490.6 | 197371.6 |

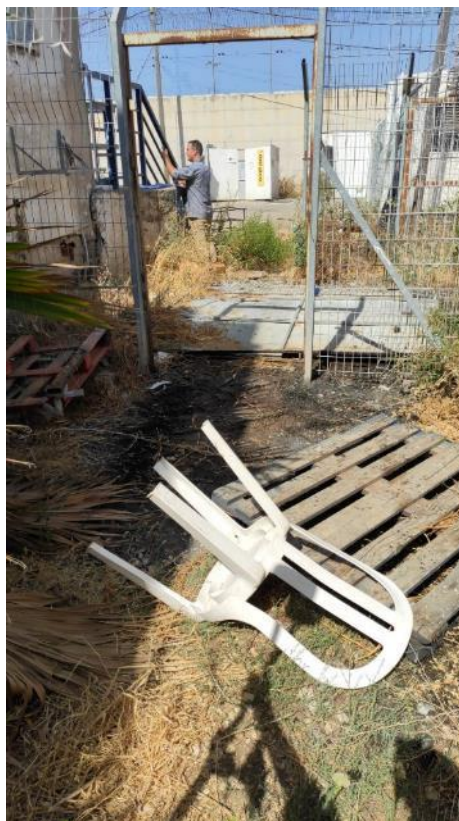
### תמונה 18: אזור שפכים שומניים מצפון למטבח פוליגון 7

| מספר מוקד | מתחם | תיאור ממצא | הערה | נקודת ציון בה ניטלה מדיד עבור הממצא | |
|---|---|---|---|---|---|
| 7 | מטבח + חדר אוכל | כתם שפכים שומניים ליד חדר האוכל ובור עם מכסה | ככל הנראה שפכים אשר נבעו מפעילות המטבח | 735511.3 | 197335 |

אזור המטבח, פוליגונים 7-9, כלל ממצאים אשר יכולים להוות פוטנציאל לזיהום קרקע. הממצאים כוללים אזור קרקע ובו שפכים שומניים ולידם בורות ניקוז או בורות שפכים, פינת מדחסים ואזור בו הוטמנו בעבר צוברי גז אך לא מן הנמנע כי באזור זה אוחסנו בעבר מכלי סולר.

| מספר קידוח | מספר מוקד | תיאור דיגום | פוטנציאל זיהום | X | Y | עומק (מ') | עומק נטילת דגימת קרקע | אנליזות מעבדה | | | | | | אנליזות גז בסיסיות TOC, H <sub>2</sub> , CO <sub>2</sub> |
|---|---|---|---|---|---|---|---|---|---|---|---|---|---|---|
| 17 | 7 | כתם שפכים שומניים | שמיים | 197335 | 735511 | 3 | 0.5,1,2,3 | | 2 | | 1 | | | |

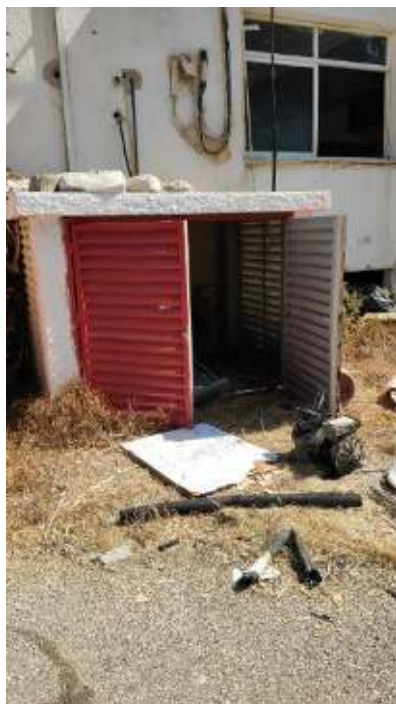
**תמונה 19: פינת מדחסים מדרום למטבח פולیגון 8**

| מספר מוקד | מתחם | תיאור ממצא | הערה | נקודת ציון בה ניטלה מדיד עבור הממצא | |
|---|---|---|---|---|---|
| 8 | | מדחסים | | 735498.4 | 197328 |

| מספר קידוח | מספר מוקד | תיאור דיגום | פוטנציאל זיהום | X | Y | עומק (מ') | עומק נטילת דגימת קרקע | אנליזות מעבדה | | | | | | אנליזות גז בסיסיות TOC, H <sub>2</sub> , CO <sub>2</sub> |
|---|---|---|---|---|---|---|---|---|---|---|---|---|---|---|
| 18 | 8 | מדחסים | שמיים | 197328 | 735498 | 3 | 0.5,1,2,3 | | 2 | | | | | |
| 19 | 8 | | שמיים | 197331 | 735497 | 3 | 0.5,1,2,3 | | 2 | | 1 | | | |

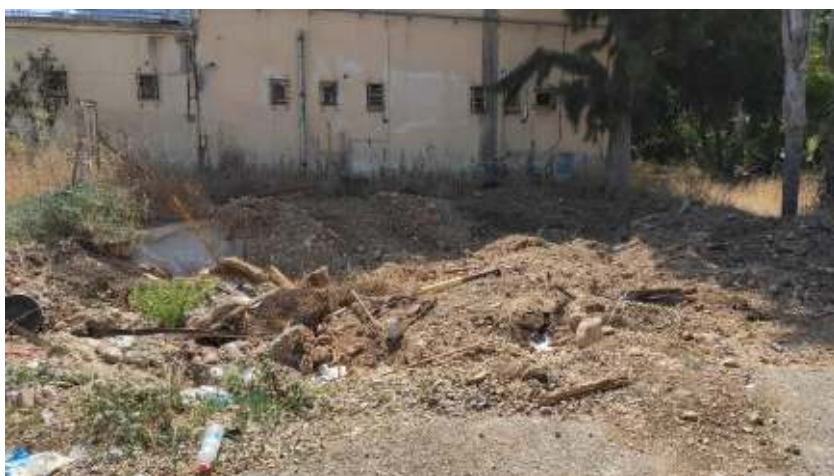
**תמונה 20: אזור צוברי גז טמונים- פוליגון 9**

| מספר מוקד | מתחם | תיאור ממצא | הערה | נקודת ציון בה ניטלה מדיד עבור הממצא | |
|---|---|---|---|---|---|
| 9 | | צוברי גז שנשלפו | אפשרות להימצאות מכלי דלק בעבר | 735496.9 | 197330.9 |

| מספר קידוח | מספר מוקד | תיאור דיגום | פוטנציאל זיהום | X | Y | עומק (מ') | עומק נטילת דגימת קרקע | אנליזות מעבדה | | | | | | אנליזות גז בסיסיות TOC, H <sub>2</sub> , CO <sub>2</sub> |
|---|---|---|---|---|---|---|---|---|---|---|---|---|---|---|
| 20 | 9 | מיקום צוברי גז-אולי מכלי דלק בעבר | דלק | 197335 | 735483 | 5 | 1,2,3,4,5 | 1 | 3 | 1 | 1 | | | 1 |
| 21 | 9 | | דלק | 197333 | 735480 | 5 | 1,2,3,4,5 | | 3 | | | | | |

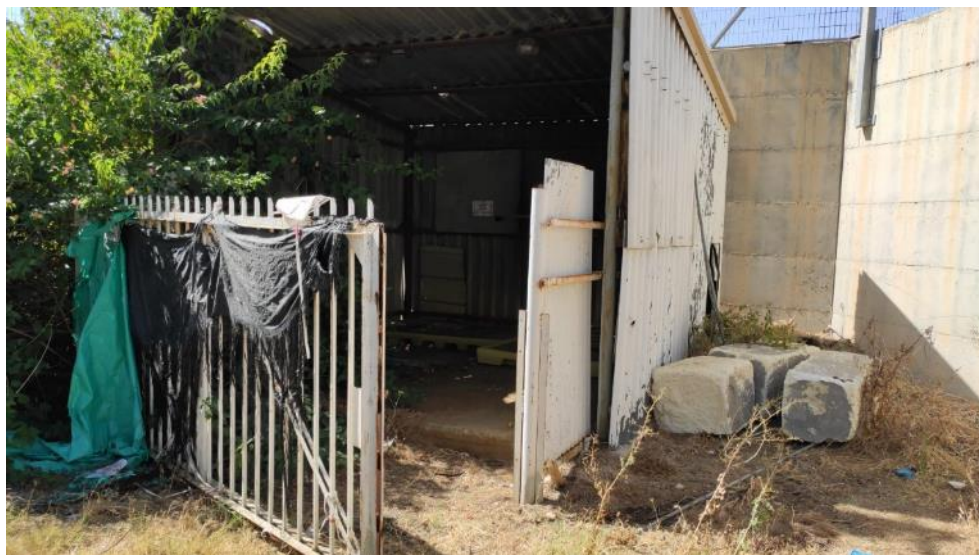
### תמונה 21: סככת מכל סולר

| מספר מוקד | מתחם | תיאור ממצא | הערה | נקודת ציון בה ניטלה מדיד עבור הממצא | |
|---|---|---|---|---|---|
| 12 | פינה דרום מערבית | סככה בה היה גנרטור ומכל דלק | גובל בכלא כרמל | 735406.4 | 197261.8 |

בפינה הדרום מערבית ניצבת סככת אסבסט (פוליון 12 בתרשים 8). בתוך הסככה ניצב בעבר מכל סולר- ראה תמונה 15.

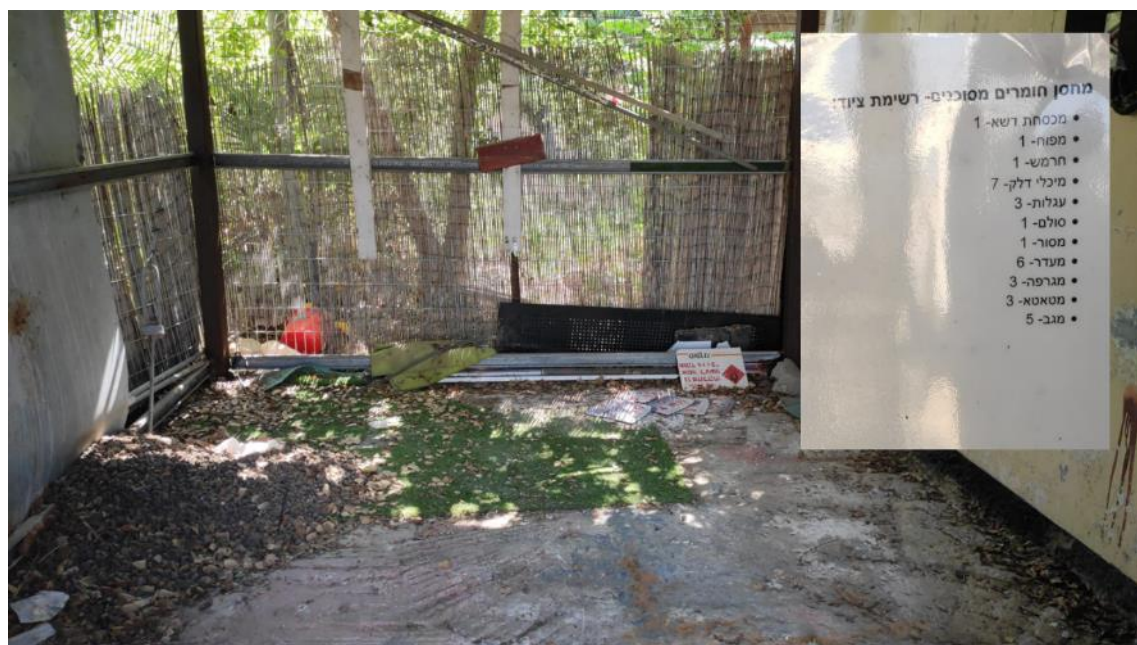
### תמונה 22 מחסן ציוד ריק

| מספר מוקד | מתחם | תיאור ממצא | הערה | נקודת ציון בה ניטלה מדיד עבור הממצא | |
|---|---|---|---|---|---|
| 10 | דרומית לחדר האוכל | מחסן ציוד עליו נרשם 7מכלי דלק | | 735446.5 | 197315.9 |

מצפון קיים מחסן ריק (פוליון 10 תרשים 8) ועליו צוינו פריטים אשר אוכסנו בו. בין הפריטים במחסן זה אוחסנו 7 מכלי דלק- ראה תמונה 22.

| מספר קידוח | מספר מוקד | תיאור דיגום | פוטנציאל זיהום | X | Y | עומק (מ') | עומק נטילת דגימת קרקע | אנליזות מעבדה | | | | | | אנליזות גז בסיסיות TOC, H <sub>2</sub> , CO <sub>2</sub> |
|---|---|---|---|---|---|---|---|---|---|---|---|---|---|---|
| 22 | 10 | מחסן עם מכלי דלק | דלק | 197316 | 735446 | 3 | 0.5,1,2,3 | 1 | 2 | 1 | 1 | | | |

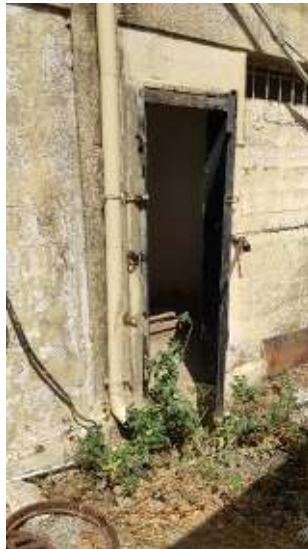
### תמונה 23: מחסן תחמושת- פוליגון 14 בתרשים 8

בתוך מבנה מצודת הטיגרט במבנים המיועדים לשימור אותר חדר עליו נרשם מחסן תחמושת. הגישה לאזור החדר הינה רק עם מכונת קידוחי ידנית.

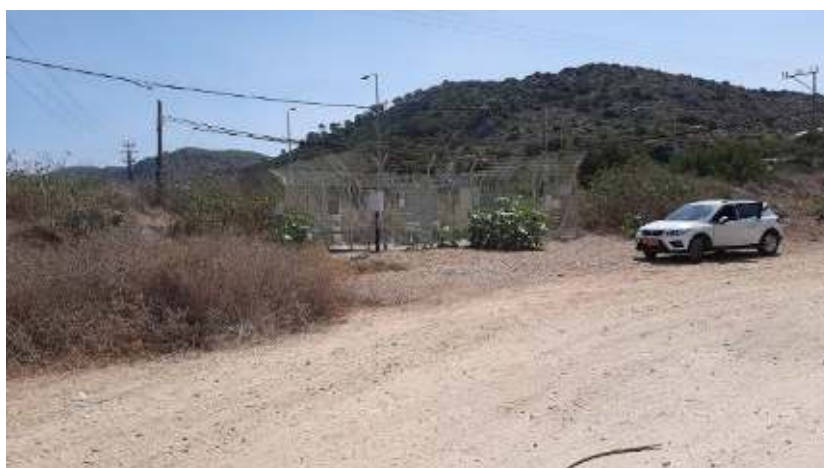
### תמונה 24: חצר תפעולית קו קצא"א- מבט לכיוון דרום מזרח

מחוץ למתחם הכלא אך בתוך גבולות הסקר חולפים קוי צנרת דלק של חברת קצא"א וחברת תש"ן. מיקום הקו ממזרח למתחם הכלא וממערב לכביש וכיוונו הכללי צפון-דרום. נקודת ביקורת לקו המכילה שוחה מגודרת ניצבת כ-30 מטרים מזרחית לגדר מתחם הכלא.

על פי מידע שנמסר מחברת קצא"א תוואי הקו מוצג בתרשים 9. עומקו 1-1.5 מטרים מפני השטח, הוא מוביל נפט וקוטרו 16". ככל שידוע לעורך תוכנית זו, קו תש"ן חולף במקביל בסמוך וממזרח לקו צינור קצא"א. לא נמסר על אירוע דליפה בקו זה. פניה לחברת תש"ן נערכה בתאריך 16.12.21 ונכון לחודש ינואר 2022 לא התקבל מידע מדויק לגבי מיקום הקו והחומר המובל בקו.

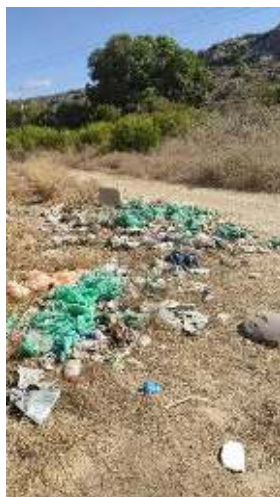
### תמונה 25: פסולת פזורה מול פלוגה א מזרחית לבסיס הכליאה

**פסולת** – פסולת, כחלק מתהליך הפינוי, נצפתה בתוך המחנה באזור מגורי הבנות וממערב למטבח המרכזי. פסולת נצפתה גם מחוץ למתחם הכלא בכיוון מזרח מול פלוגה א. המתחם פרוץ לכניסה ולכן קיים פוטנציאל לכניסת משאיות פסולת פיראטיות.
