**עדכון סקר היסטורי**  
**ממצאי סקר קרקע וגז קרקע**  
**ותוכנית חקירה**

**שיכון רופאים בית חולים שיבא, רמת גן**  
**תוכנית מס': רג\1330**

מוגש ע"י: לודן טכנולוגיות סביבה בע"מ

**אוגוסט 2021**

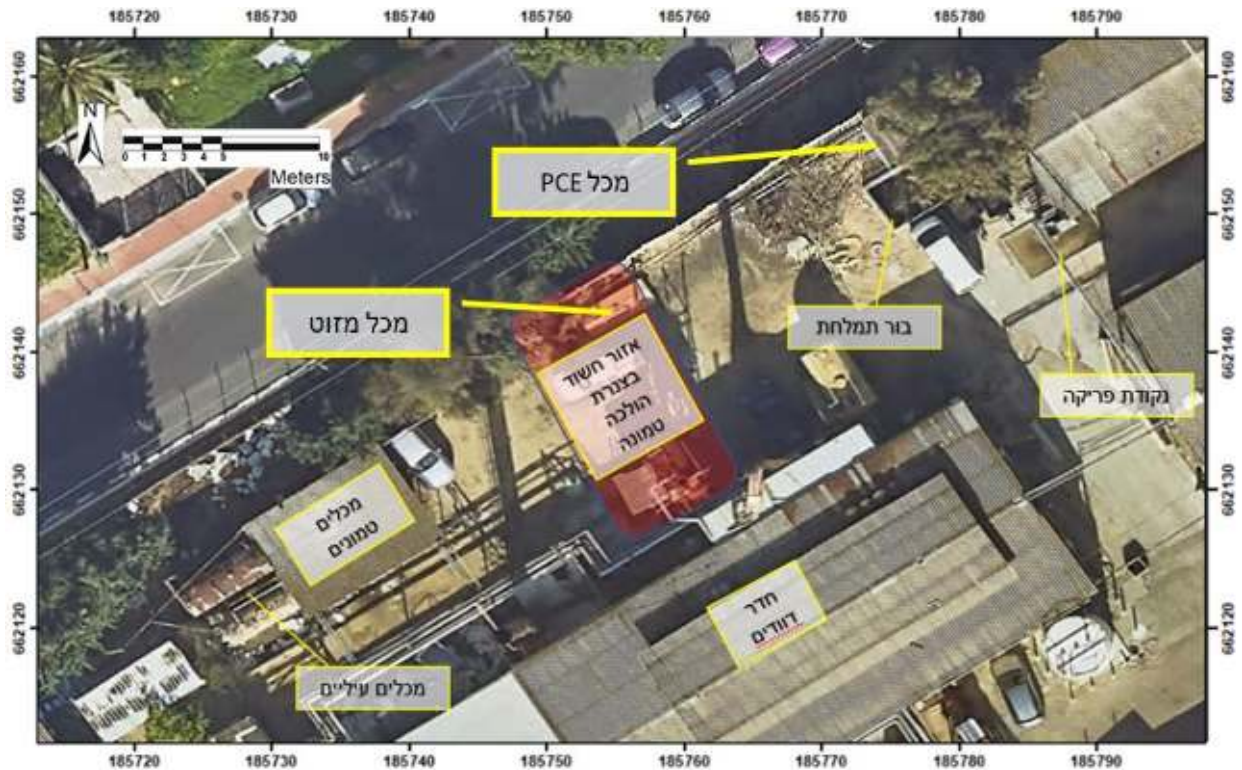
**תרשים 7 : חוות מכלי חירום, חדר דוודים ובור תמלחת**

#### להלן פירוט סקירת השטח ממערב למזרח (תרשים 7):

- א. מכלי סולר עיליים וטמונים (עיליים נ.צ. 185744/6621130, טמונים נ.צ. 185750/6621133) - שני המכלים הטמונים בקרקע מלאים בנפח של 15 מ"ק ו-8.75 מ"ק נכון לתאריך 7.1.21. נפח המכלים הכולל הוא 50 מ"ק. פתחי המכלים ניצבים בתוך מאצרה ומתחת לגג. בצמוד למכלים הללו מחוברים שני מכלים עיליים המכונים מכלי יום. המכלים הטמונים מולאו לפני כשנה וחצי בפעם האחרונה. מילוי המכלים מבוצע בפריקה ישירה והם מזינים בעת הצורך את הדוודים בצנרת עילית בלבד. השימוש הרציף במכלים הופסק לפני כעשור אז הוחלף שימוש הדוודים מסולר לגפ"מ (חוות הגפ"מ ממוקמת סמוך למטבח- ראה איור 1). לא נצפו כתמים חשודים בסביבת המכלים.

- ב. פתח שוחת אדם- (נ.צ. 185765/6621135) 8 מטרים דרום מזרחית מפאת המאצרה של המכלים הטמונים מצוי פתח מיכל אשר נחשד כמיכל טמון נוסף. על פי מהנדס התשתיות, מיכל זה משמש כמיכל מעבר לחימום מים לדוודים ואין בו מעבר חומ"ס.

- ג. חדר דוודים- (נ.צ. 185774/6621128)- מכיל שני דוודי מים ושני דוודי שמן תרמי. כיום חימום הדוודים נעשה באמצעות גפ"מ.
- ד. שני המכלים העיליים הצמודים למבנה הדוודים (נ.צ. 185767/6621137, 185776/6621142) מצד צפון שימשו לטיפול במים בלבד.

- ה. מיכל מזוט ישן- (נ.צ. 185764/6621146)- מצפון למכלים אלה קיימת שוחת סגורה ומתחתיה, ככל הנראה מיכל מזוט ישן. על פי הערכת מהנדס התשתיות, צנרת תחתית הובילה ממיקום מיכל המזוט אל חדר הדוודים. המרחק בין המיכל לדופן הצפונית של מבנה הדוודים כ-14 מטרים.

- ו. בור חלחול תמלחת, מיכל PCE ונקודת פריקה - (נ.צ. 185779/6621153) - מזרחית למכל המזוט קיימת מאצרה נטושה (בור תמלחת)- על פי מהנדס התשתיות מאצרה זו שימשה כבור להשלכת תמלחת אשר נבעה מתהליך הטיפול במים (לפני תהליך האוסמוזה ההפוכה). ליד המאצרה ניצב מיכל שעליו ניתלה שלט פרכלורואתילן. מהנדס המים, מר עומר שיר, לא ידע לציין איזה תהליך טיפול במים נערך לפני האוסמוזה ההפוכה ובאילו חומרים נעשה שימוש. בסקר גז הקרקע שהחל באתר בנובמבר 2020 אותרו בנקודה זו אותרו ריכוזים גבוהים מאוד של PCE (מעל 70,000 מק"ג למטר מעוקב אוויר ראה פרק ממצאי סקר גז קרקע 4.2 טבלה 8 קידוח 9א). בנוסף, דרומית לבור החלחול קיימת נקודת פריקה (נ.צ. 185788/6621151) - סגורה בתוך ארון. צנרת הפריקה מובילה אל מיכל ה-PCE אשר ניצב בעבר מצפון למאצרה

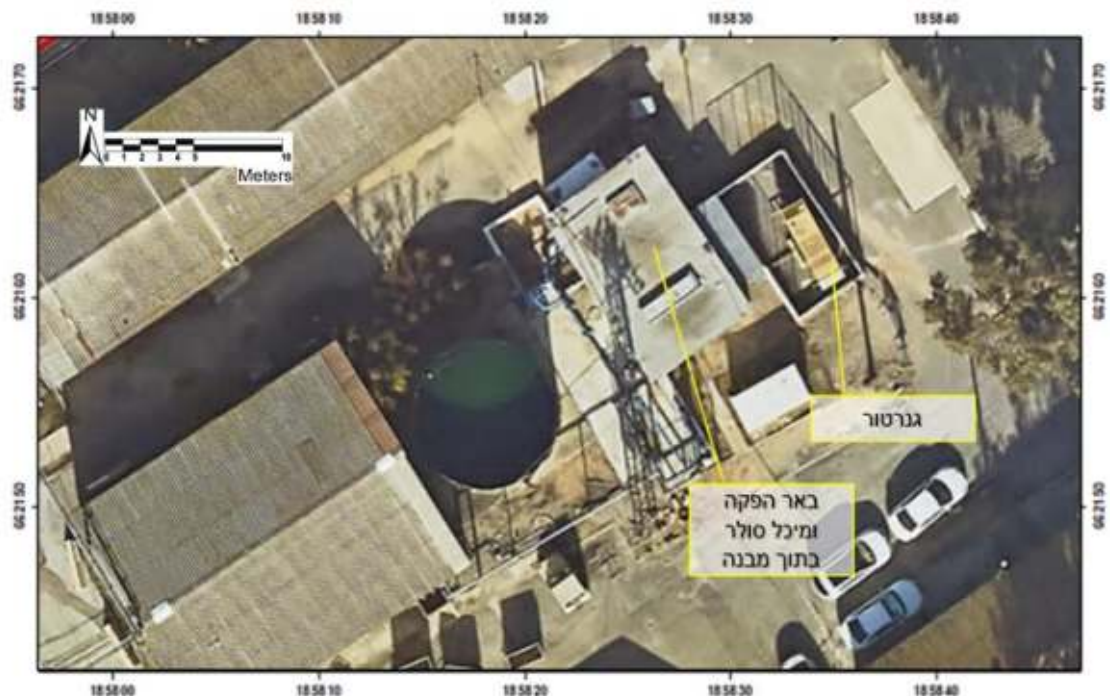
**תרשים 8 : באר הפקה מכל סולר צמוד וגנרטור**

40 מטרים מזרחית לחוות המכלים שתוארה בסעיף הקודם ממוקמת באר הפקה המכונה "באר 5" (נ.צ. 185820/662159) לבאר הפקה זו צמוד מכל סולר בנפח 5 מ"ק וגנרטור חרום המגבה את פעילות משאבות הבאר (תרשים 8). בתרשים ניתן לראות בריכת אגירת מי שאיבה ומשמאל מבנה בו נערך תהליך אוסמוזה הפוכה ליצירת מים מזוקקים.

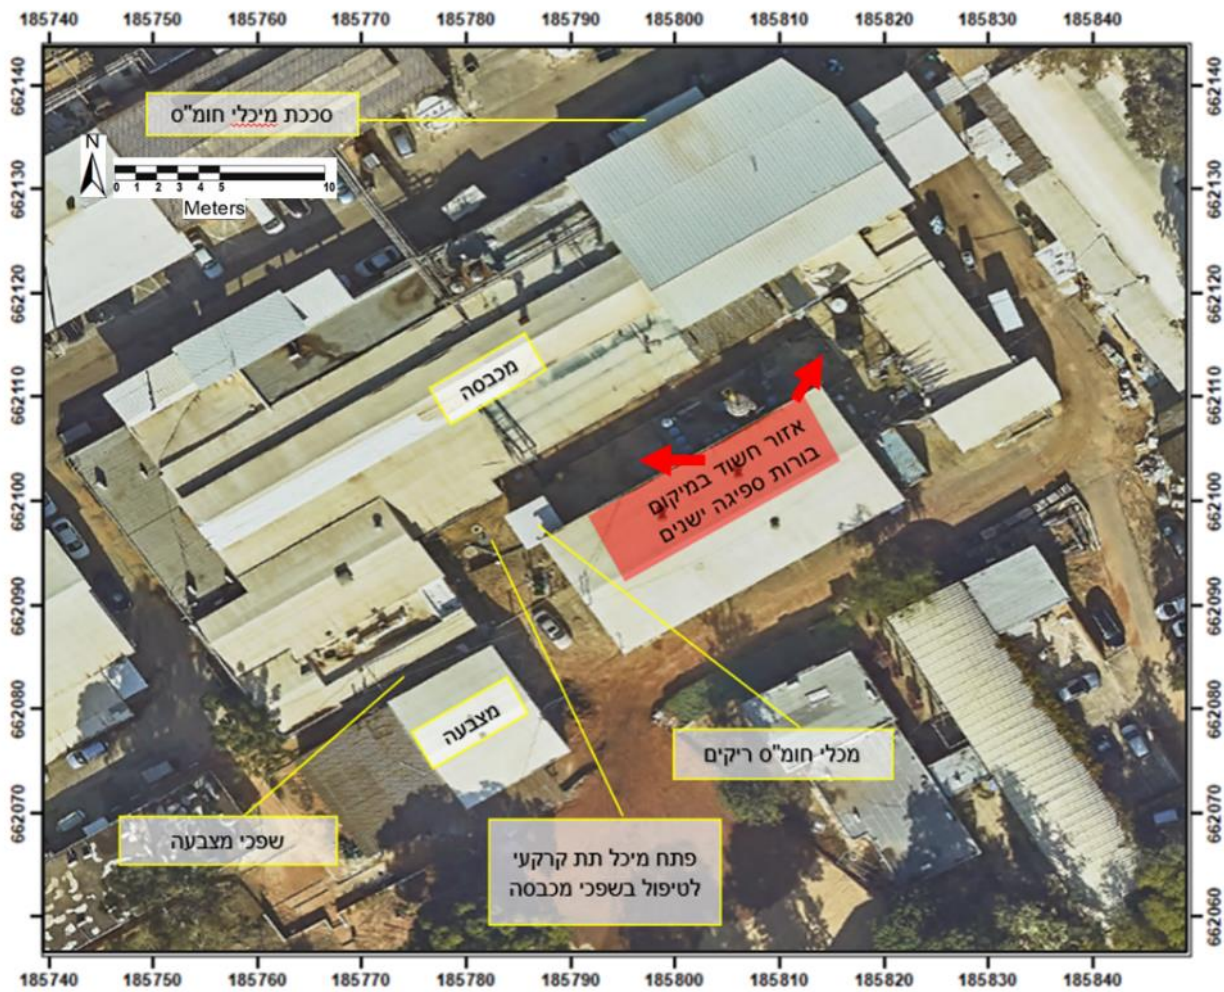
#### תרשים 9: מכבסה ומצבעה

בשטח האחזקה ישנה מכבסה גדולה הפועלת במקום החל משנות ה-50 של המאה הקודמת. במכבסה נעשה שימוש רב בדטרגנטים שונים. במכבסה התקיימו גם פעולות של ניקוי יבש הכוללת שימוש בחומר PCE. בעת הסיור שנערך בתאריך 23.11.20 נצפה חדר ניקוי יבש בתוך המבנה הראשי של המכבסה. בחזית המכבסה לכיוון צפון ניצבת סככה עם מיכלי חומ"ס המשמשים לפעילות המכבסה (תרשים 9). המכלים כוללים חומצות בסיסים סורפקטנטים וסולבנטים עבור פעילות המכבסה.

מכיוון דרום, בחצר המכבסה ממוקמים יחידות מעבר לסינון מים. ממצאים ראשוניים מסקר גז הקרקע הצביעו על ריכוזים גבוהים של PCE סביב למכבסה. על פי מחלקת ההנדסה, ניצבו בעבר ומאחורי המכבסה בכיוון דרום בורות ספיגה לתוצרי המכבסה. יחד עם זאת מהנדס תשתיות המים לא ידע להצביע על מיקום מדויק. כמו כן מדרום למבנה המכבסה קיימת תשתית של טיפול במי המכבסה.

- קיימים שני מיכלי חומ"ס עיליים (המשולטים באלום סולפט 25%, סודיום היפוכלוריד). על פי מנהל איכות הסביבה מיכלים אלה היו מיועדים לשמש בתהליך מיחזור מי הכביסה אך מעולם לא הכילו חומר או נעשה בהם שימוש. נ.צ. 185797/662085
- סמוך למיכלים אלה קיימת שוחת אדם אשר על פי מנהל איכות הסביבה מיכל טמון זה נועד להפרדת שאריות טקסטיל מהמים. (נ.צ. 185793/662085)
- מדרום למכבסה ממוקמת מצבעה (נ.צ. 185784/662058). שפכי רצפת המצבעה מנוקזים לכיוון צפון (נ.צ. 185781/662067).

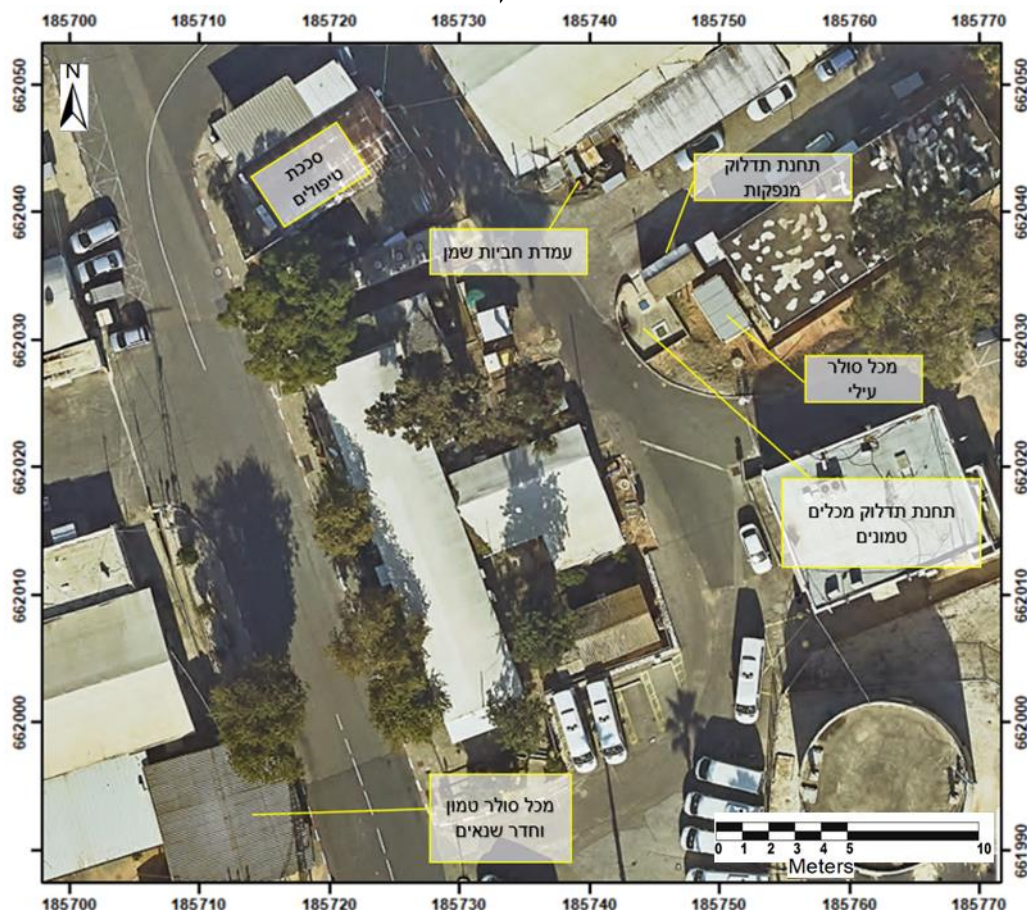
**תרשים 10: תחנת תדלוק וגנרטור חדר שנאים**

תחנת התדלוק הפנימית בשטח התוכנית (נ.צ. 185743/662043) החלה לפעול בשנות ה-60 ומשמשת לתדלוק רכבי בית החולים במוצרי בנזין וסולר. התחנה מכילה 3 מנפקות, מיכל אוריאה עילי, מיכלים טמונים של סולר ובנזין (14 מ"ק כ"א) ומיכל סולר עילי (10 מ"ק). התחנה עודנה פעילה והיא משמשת לתדלוק רכבי הסעות ורכבים תפעוליים (ראה תרשים 10).

- על פי ממצאים ראשוניים מחקירת הקרקע ניתן להצביע על זיהום קרקע בנגזרות דלקים באזור המנפקות הצפוניות (ראה 4.1 ממצאי סקר קרקע).
- צפונית לתחנה ניצבת עמדת אחסון של חביות שמן מסככות הטיפול (נ.צ. 185731/662053). החביות ניצבות על מאצרות משטחים אשר לא נראה כי נפחן מהווה 110% מנפח החביות כנדרש. נצפה בנוסף כתם שפך הצפה מאזור החביות לכיוון צפון (נ.צ. 185728/662053).
- צפון מערבית לעמדת השמן ניצבת סככת טיפול רכב תפעולי אשר שוליה נחקרו במסגרת סקר הקרקע.
- מערבית למתחם שתואר בסעיף זה ניצב המטבח ודרומית אליו ממוקם חדר השנאה המגובה במיכל סולר (נ.צ. 185706/661997) מיכל הסולר בנפח 5 מ"ק אמנם מסומן כעילי אך הוא טמון בתוך במה מוגבהת. מיכל קטן בנפח 600 ליטר מוצב צמוד לגנרטור (ראה תרשים 9).

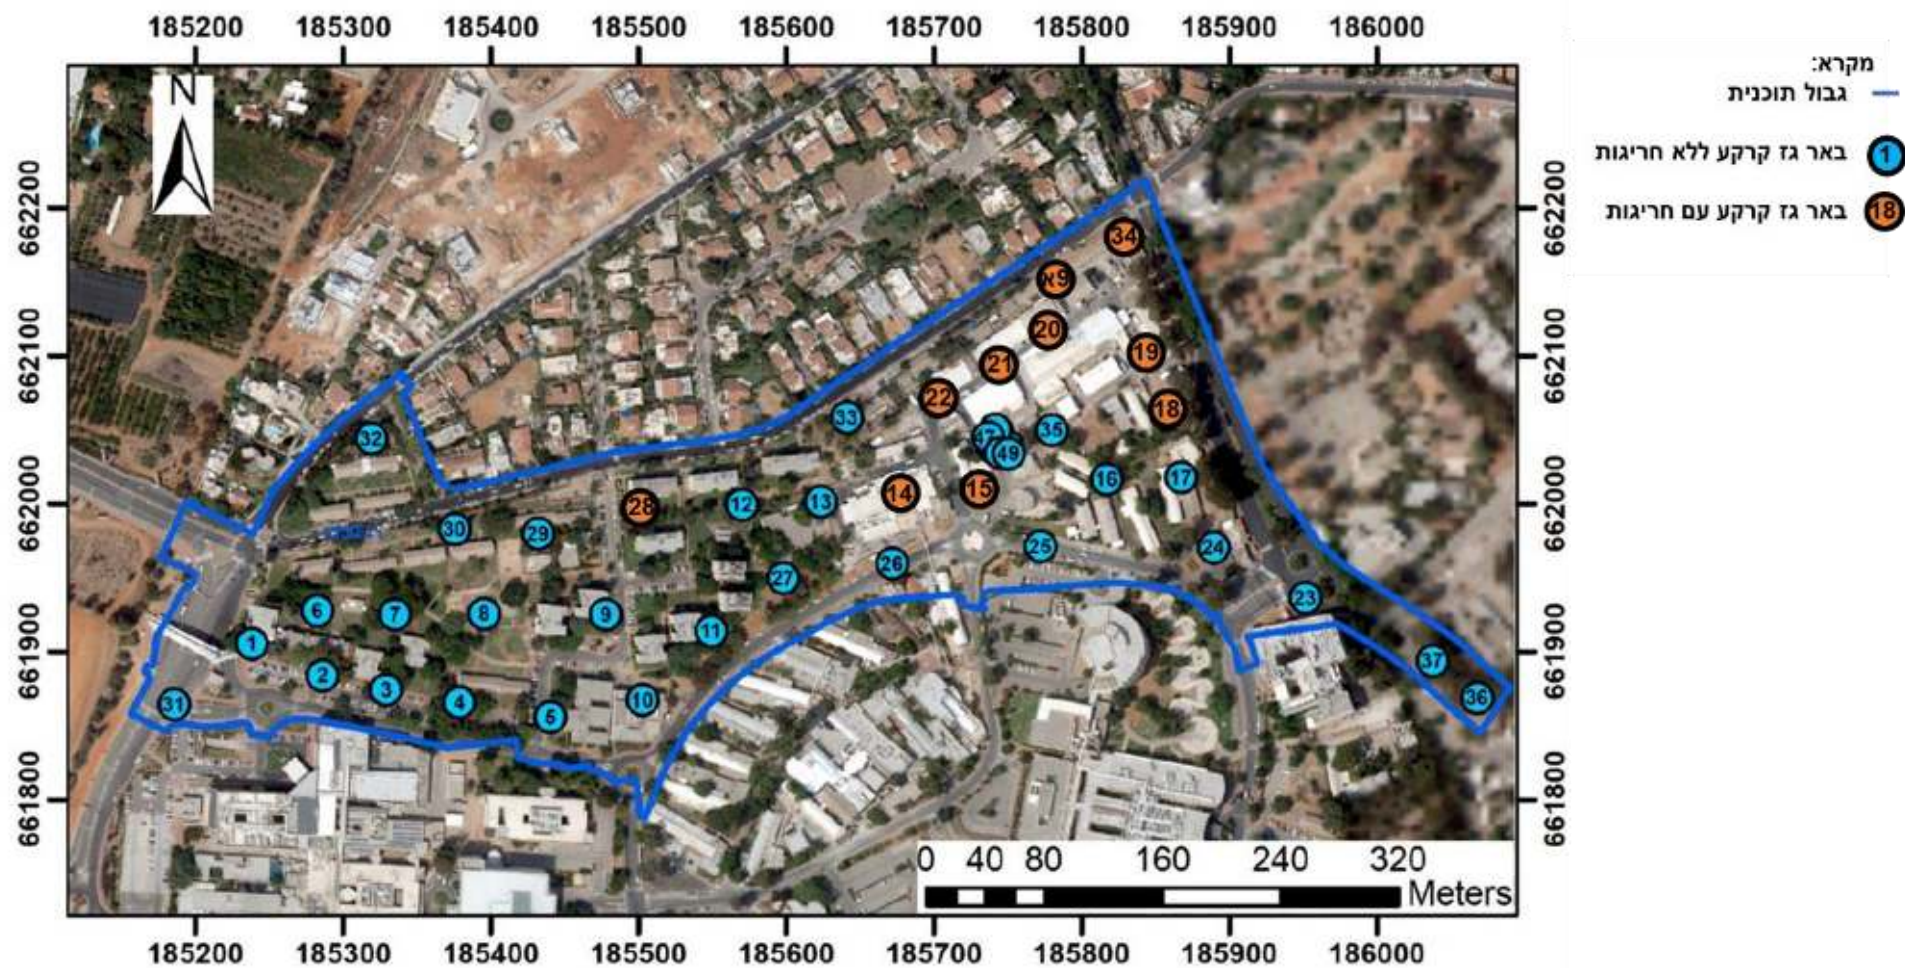
תרשים 12: ממצאי סקר גז הקרקע- מיקום הבארות וסימון קידוחים בהם נתגלו חריגות מערכי הסף

על פי ממצאי סקר גז הקרקע נמצאו חריגות ב-10 בארות גז קרקע בעיקר בחומרים TCE, PCE ו- (chloroform) Trichloromethane. החריגות מערכי הסף מגיעות לעיתים ליותר מסדר גודל ועיקרן נמדד בקידוחים ג-22 ו ג-9א הממוקמים מול סככות הטיפולים וסמוך לבור התמלחת (מאצרה נטושה) בהתאמה.

הבארות בהן נתגלו חריגות מערכי הסף יוצרות שטח מזוהם אשר משתרע על מרבית אזור האחזקה וגבולותיו גבול התוכנית הצפוני, המטבח במערב, אזור המשרדים ומגדל המים בדרום.

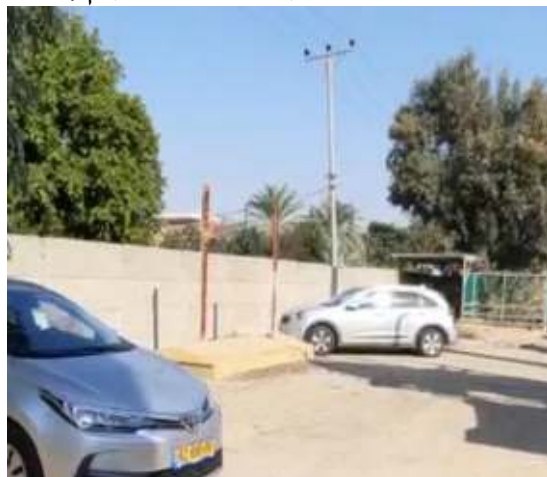
תמונה 1- מכל מזוט בחוות המכלים. ברקע מכל PCE ובור תמלחת

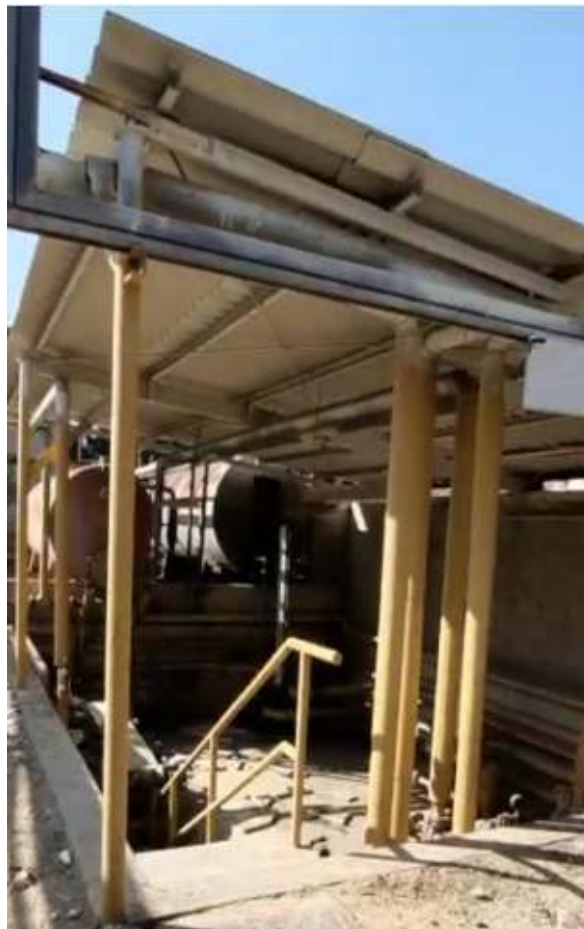
תמונה 2- מכלים טמונים ומכלים עיליים בחוות המכלים

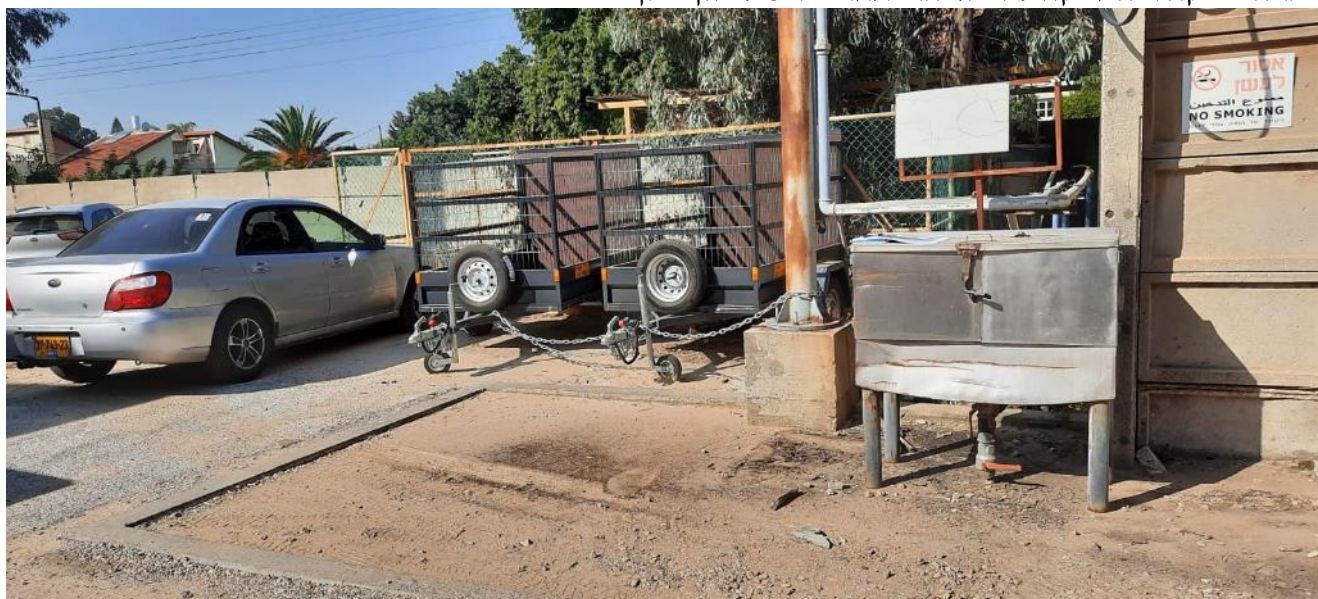
תמונה 3- נקודת הפריקה ליד בור התמלחת- מבט לכיוון צפון

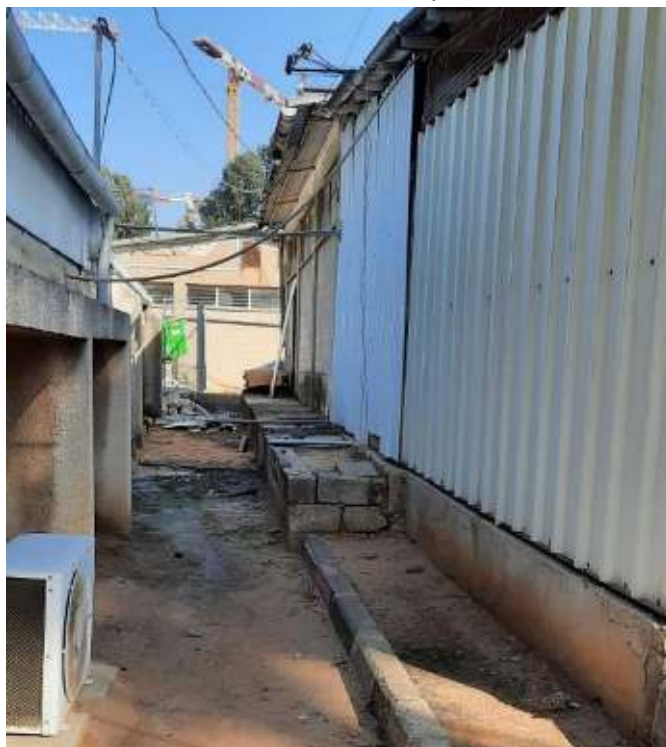
תמונה 5- שפכי מצבעה

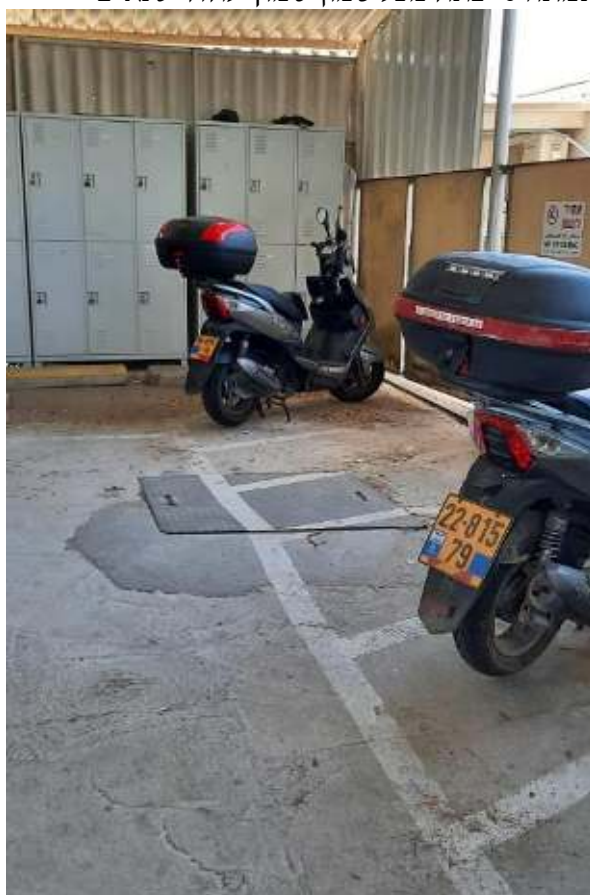
תמונה 6- פתח מכל טמון סמוך לחדר שנאים

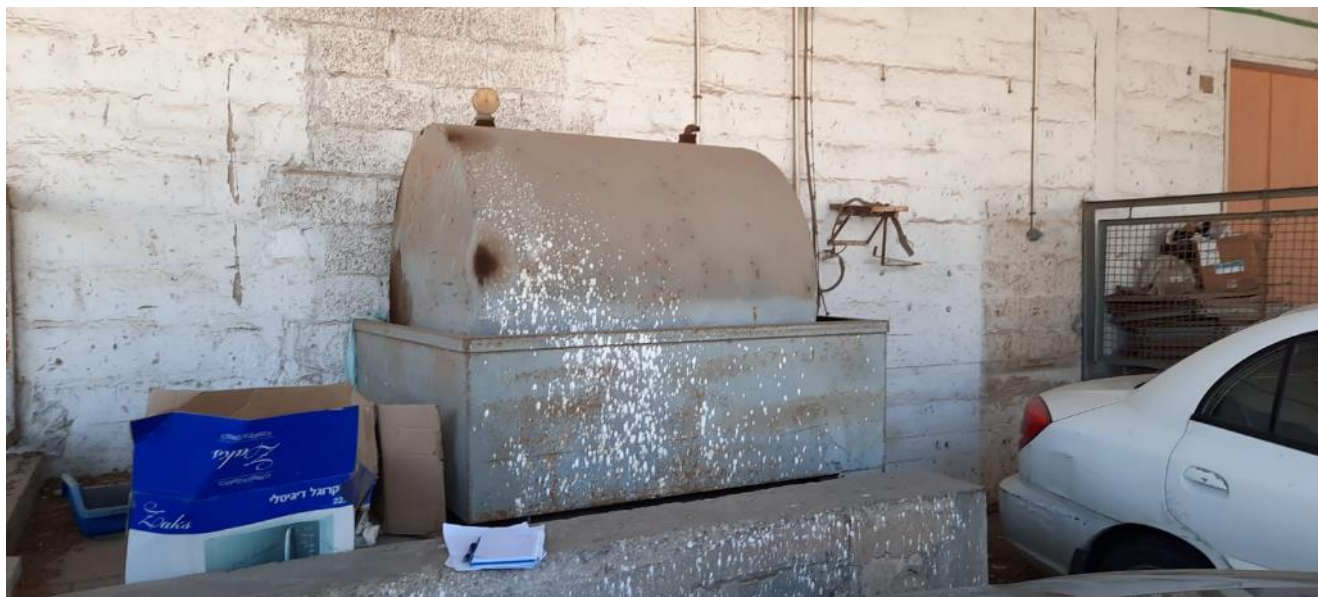
תמונה 7- מכל קטן בתוך מאצרה 185902/661954

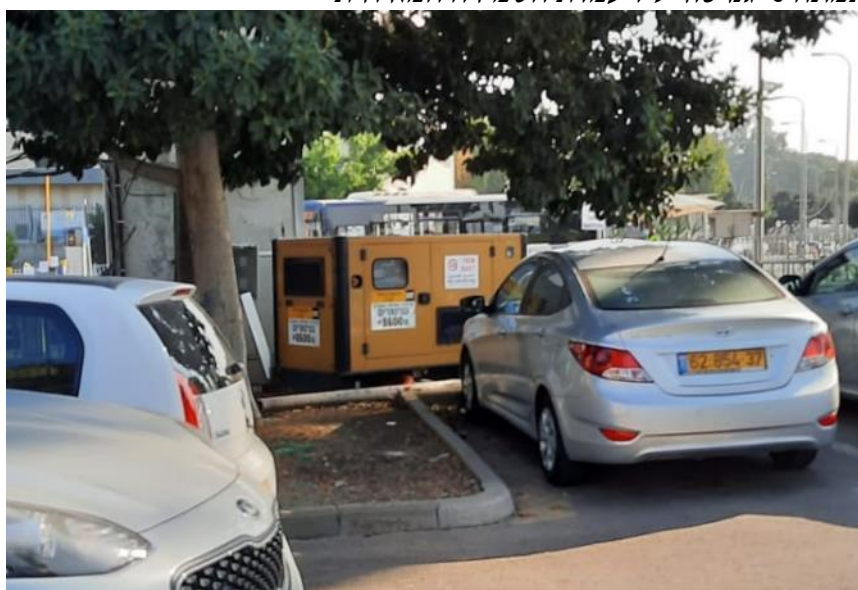
- דרומית לכניסה המזרחית של בייח תל השומר ניצב גרנטור לשעת חירום עבור עמדת השמירה (נ.צ. 185902/661954)
- מיכל עילי ישן (נ.צ. 185744/662081) שניצב מתחת לאחת מסככות האחסון (מבנה 112).

תמונה 8- גנרטור ליד עמדת השמירה המזרחית
