# סקר תצלומי אוויר

## מטמנות דרום גלילות

(עפר בניין ורמת השרון)

מוגש ע"י: לודן טכנולוגיות סביבה בע"מ

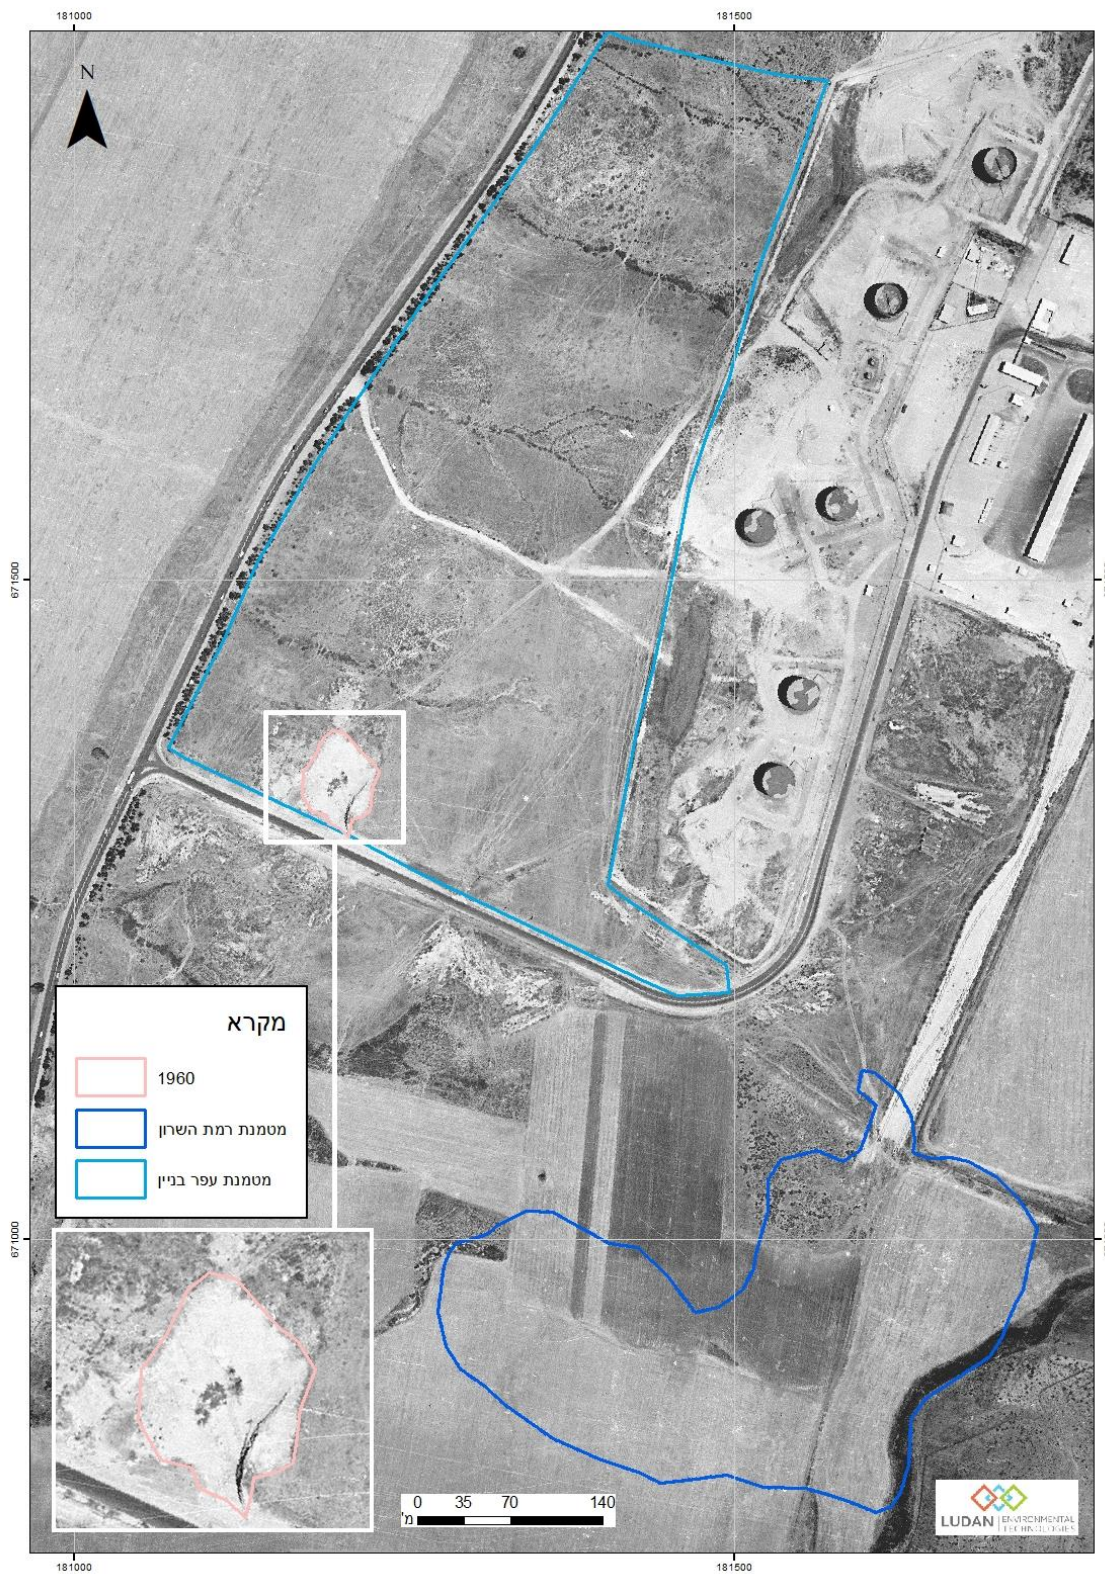
תרשים 8: תצ"א משנת 1960

| שנה | מטמנת עפר בניין | מטמנת רמת השרון |
|---|--|---|
| 1960 | שטח טבעי עם מספר דרכים החוצות אותו. בקצה הדרומי שטח מופר, נראה שמדובר בתחילתה של חפירה לכריית חול. | בעיקר שדות חקלאיים, בחלק הצפוני שטח טבעי לא מופר. |

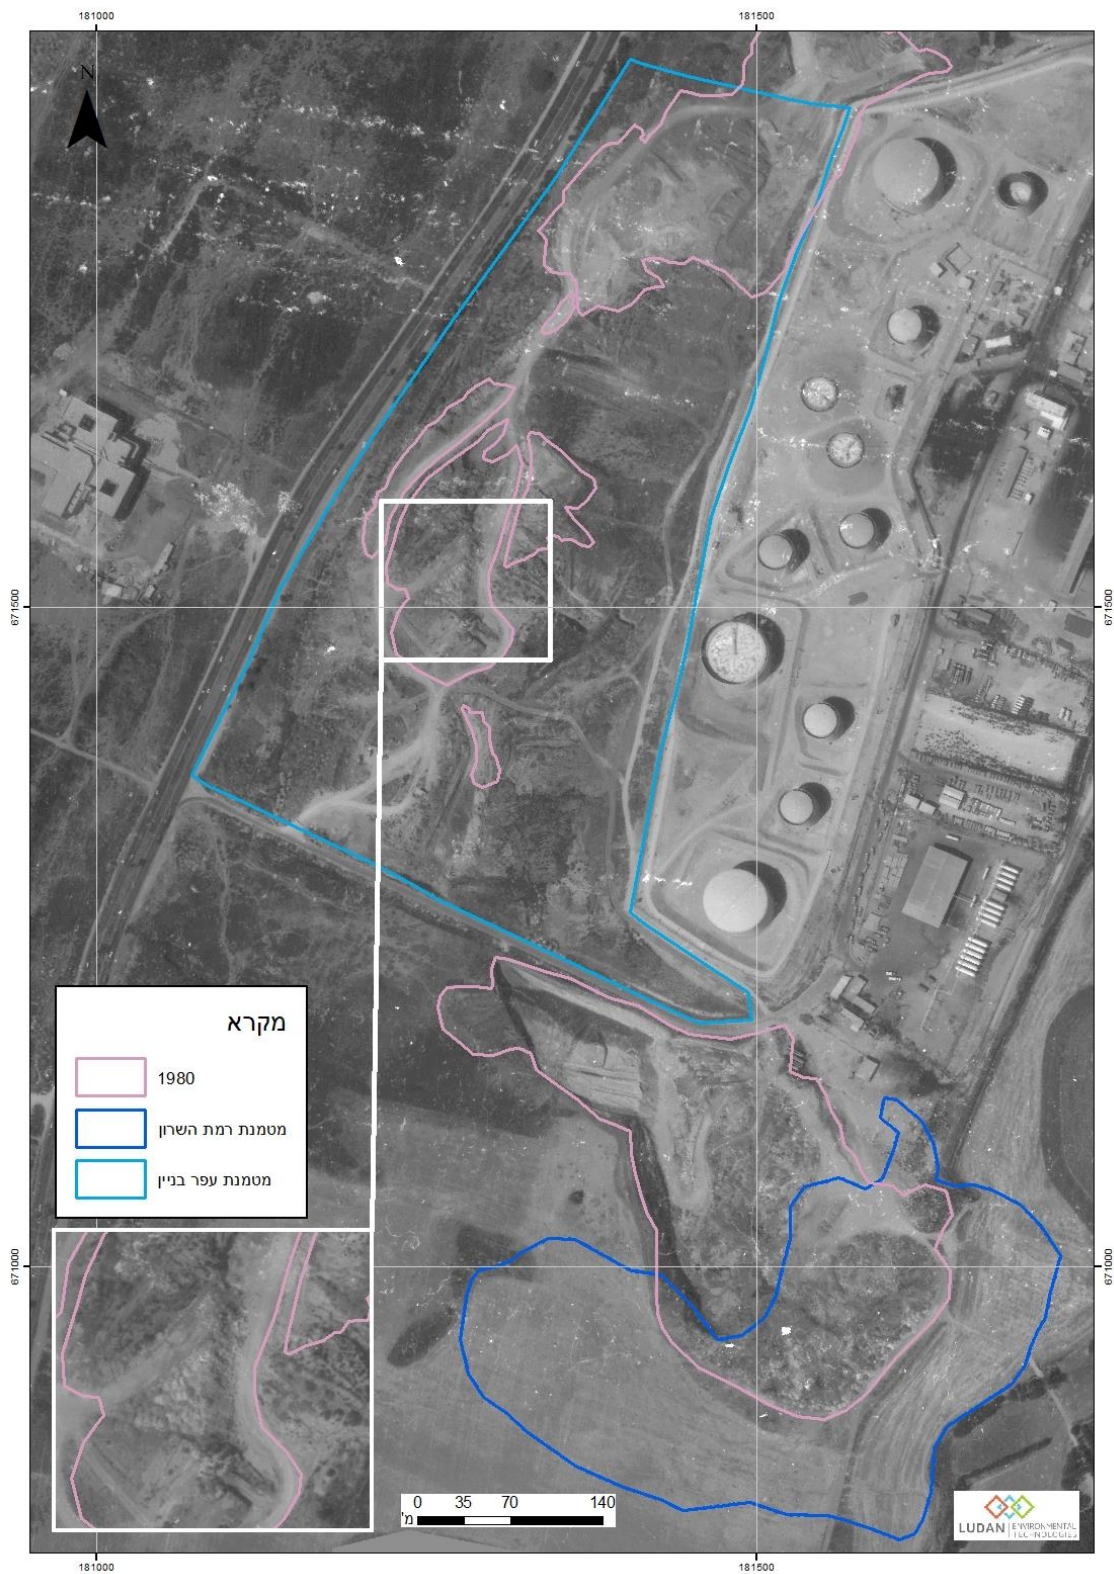
**תרשים 14: תצ"א משנת 1980**

| שנה | מטמנת עפר בניין | מטמנת רמת השרון |
|---|--|---|
| 1980 | עפ"י התצלום ההטמנה במרכז האתר החלה בסוף שנות ה-70, ניתן להבחין בערימות באזורים בהם היו חפירות בשנים מוקדמות יותר. בחלק הדרומי הערימות שנצפו באמצע שנות ה-70 מוסוות תחת דרכים חדשות וצמחיה, נראה כי ההטמנה באזור זה פסקה והועברה למרכז האתר. בחלקו הצפוני של האתר נמשכת פעילות החפירה, נראה כי בשלב זה טרם הועברה לאזור זה פסולת. | שטח האתר זהה לזה שנצפה באמצע שנות ה-70, עם זאת נראה כי מאז תצ"א 1976 החלה באזור הטמנה. ניתן להבחין בערימות בפני השטח במרכז ובדרום האתר. על פניו נראה כי פני השטח במרכז האתר מישוריים יחסית, זאת בניגוד לחפירה שנצפתה במקום בתצ"א 1975. ייתכן שהפסולת שהוטמנה במקום מילאה את הבור. |

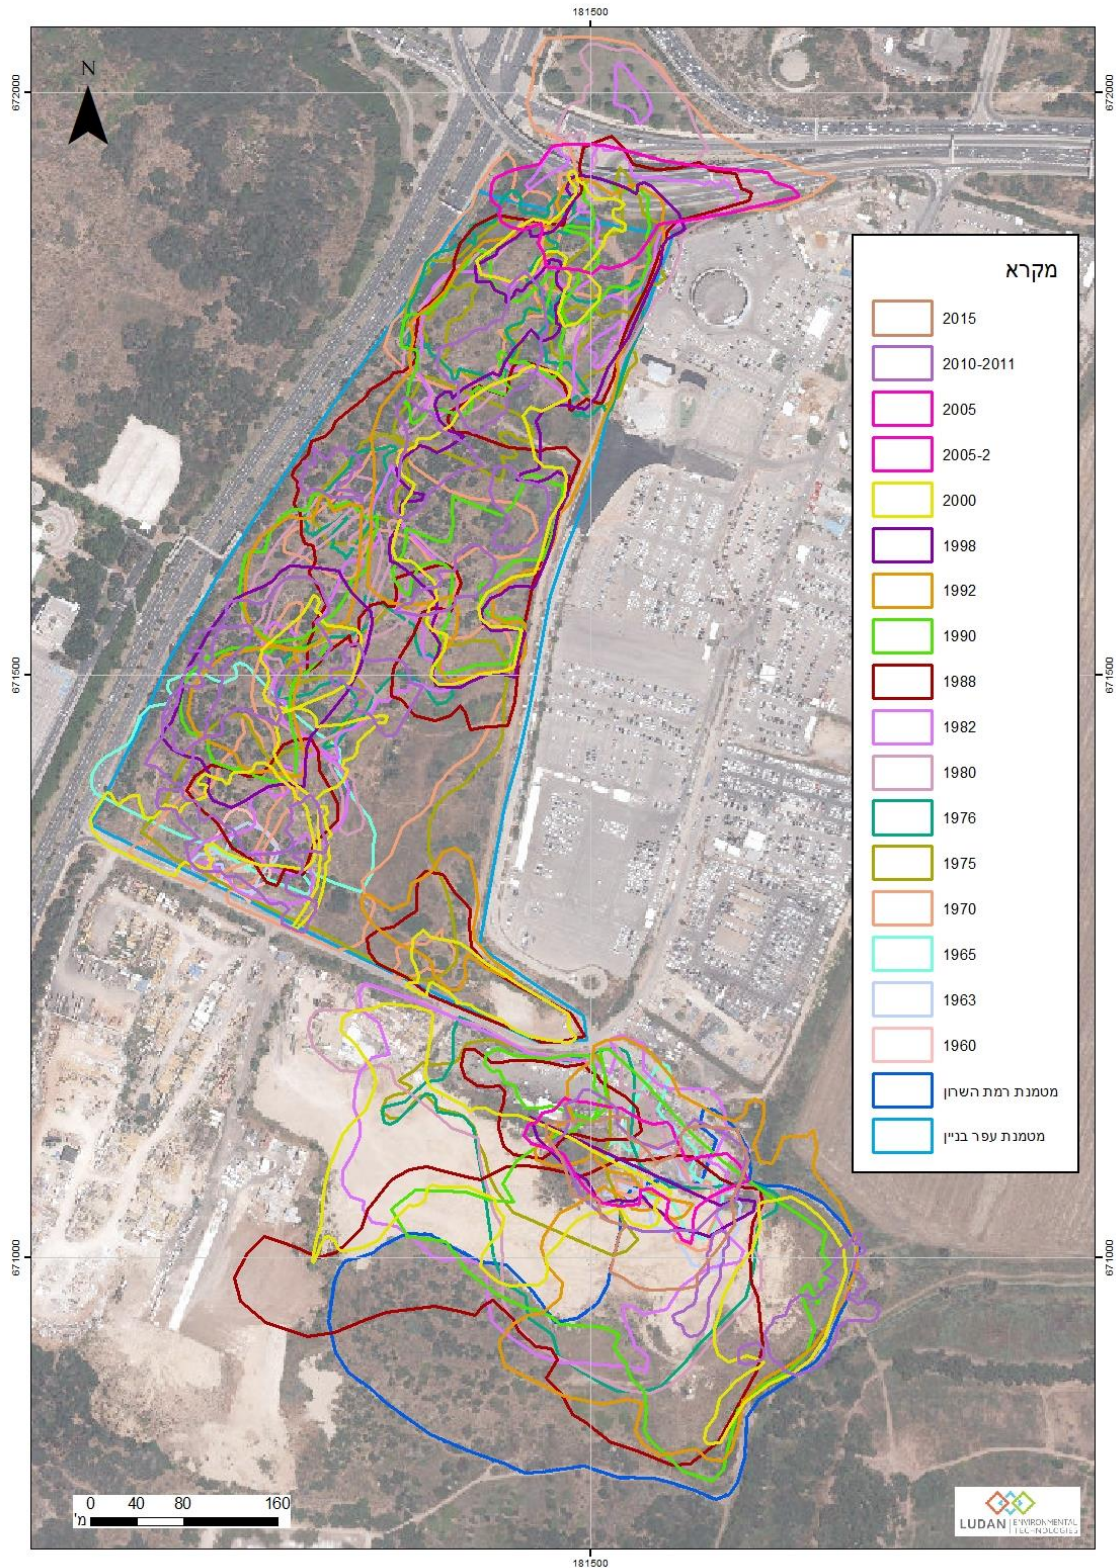
**תרשים 24: אזורים חשודים**

פעילות בתאי השטח בהם פעלו המטמנות זוהתה החל משנת 1960 ועד לשנת 2015. בעשור הראשון לפעילות זוהתה בעיקר כרייה של חול, שהתחילה נקודתית והתרחבה במהלך השנים לשטחים נרחבים. תחילת ההטמנה באתר עפר בניין זוהתה בשנת 1970, באתר רמת השרון החלה ההטמנה מאוחר יותר, ככל הנראה בסוף שנות ה-70. נראה כי פעולות החפירה וההטמנה בוצעו לסירוגין במהלך השנים, ישנן שנים בהן היקף הפעילות בשני האזורים מצומצם ביותר, וכולל חפירות נקודתיות. בשנים אחרות נצפו שטחים נרחבים בהם התרחשה פעילות כלשהיא, לרוב הטמנה וכרייה במקביל. לצורך העבודה סומנו כל האזורים בהם בוצעה פעילות כלשהיא כאזורים חשודים.

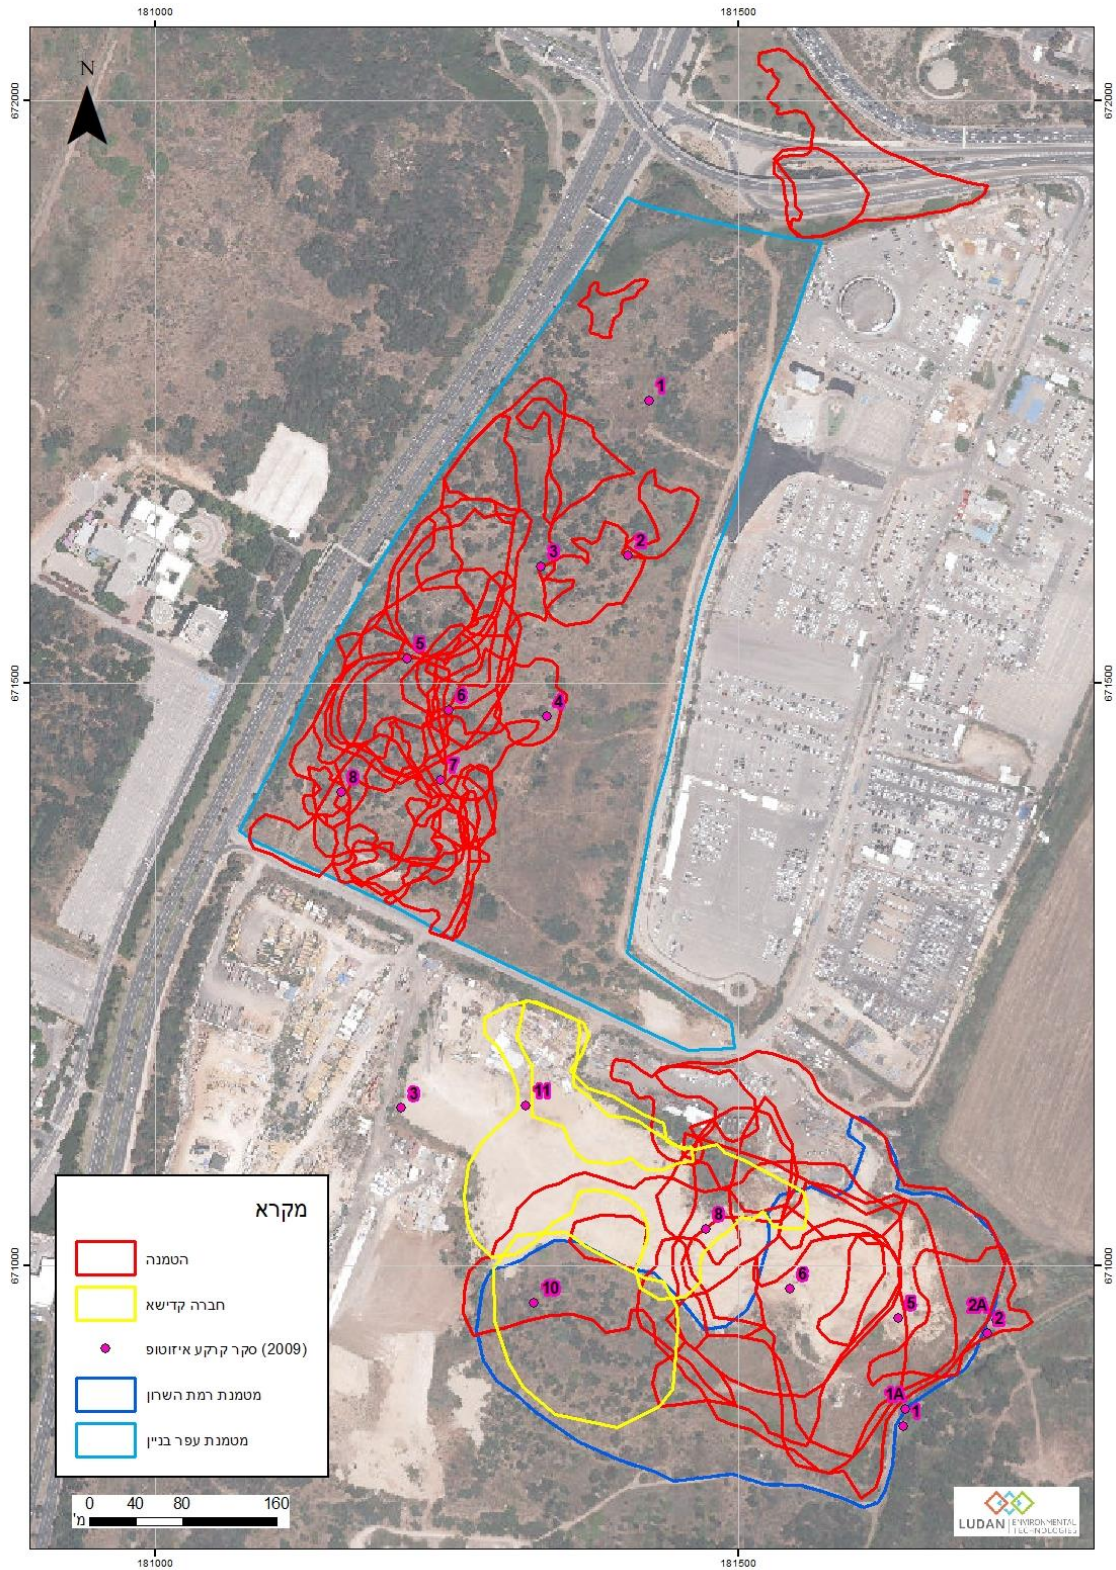
**תרשים 25: עדויות להטמנה בתצלומי אוויר ובקידוחי פסולת**  
 (אזורים בהם זוהתה הטמנה של פסולת באופן ברור)

מתוך האזורים החשודים, סומנו בנפרד אזורים בהם זוהתה הטמנה של פסולת באופן ברור. הטמנות זוהו לרוב כאזורים בהם אוחסנו ערימות קטנות וצפופות בעלות צבע או מרקם שונה האחת מהשנייה, או ערימות גדולות יותר בעלות פני שטח לא אחידים היכולים להצביע על תערובת של חומרים שונים המאפיינים ערימות פסולת. נציין שוב כי לא מן הנמנע שישנה הטמנה של פסולת באזורים נוספים, שכוסו בחולות כתוצאה מעבודות הכרייה ו/או כוסו בצמחייה בין השנים בהן נלקחו תצלומי האוויר. להערכתנו, באזורים אלה עובי גוף הפסולת לא יהיה משמעותי, שכן לרוב ניתן להבחין בתוואי פני שטח דומה משנה לשנה (תוואי של חפירות, דרכים וכד').

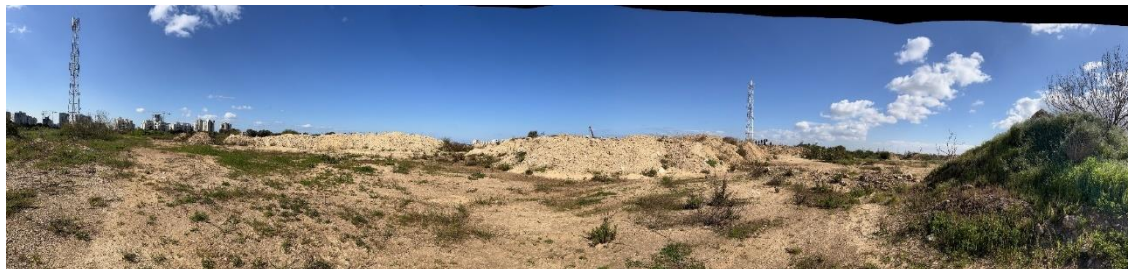
**תרשים 26 : מטמנת רמת השרון –מזרח**

במטמנת רמת השרון ניתן להבחין באזור מורם מעל פני השטח אשר ככל הנראה מהווה את גוף הפסולת ההיסטורי. על גבי החלק המזרחי של גוף הפסולת ניתן להבחין בערימות של פסולת המורכבת בעיקר מעודפי עפר ופסולת בניין (תרשים 26). ערימות אלה נראות חדשות יותר ולא התפתחה עליהן צמחיה משמעותית.

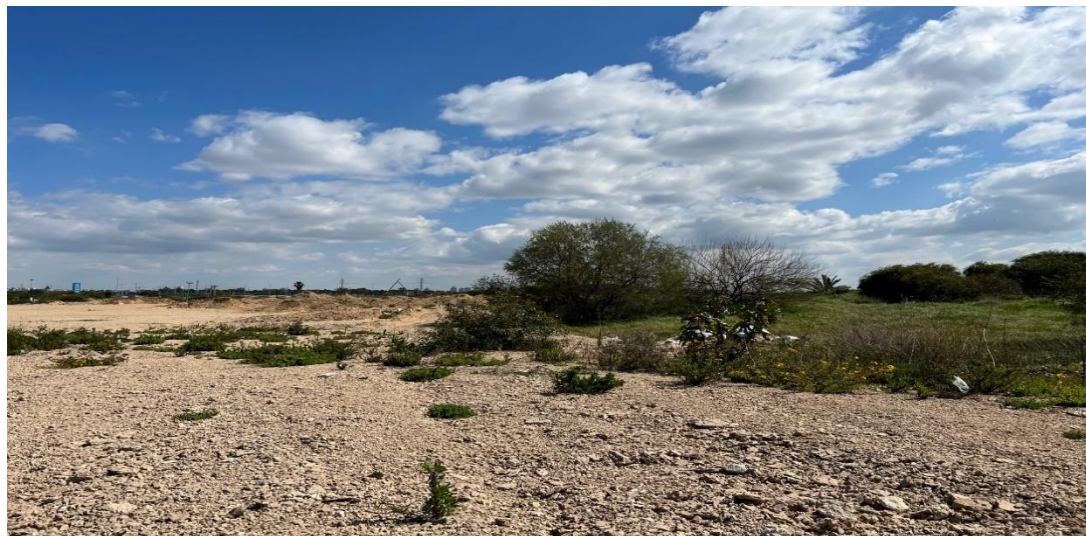
**תרשים 27 : מטמנת רמת השרון – מערב**

החלק המערבי של המטמנה מחולק לשני חלקים – בחלקו הצפוני משטח כורכר/פסולת בניין/עודפי עפר, מיושרים ברובם לכדי משטח אחיד. בחלק הדרומי אזור עליו התפתחו צמחיה ועצים המצביעים על העדר פעילות בחלק זה של האתר מזה תקופה ארוכה (תרשים 27).
