סקר היסטורי ותוכנית חקירת קרקע כלא 6

מוגש לחברה לשרותי איכות סביבה בע"מ
ע"י חברת לודן טכנולוגיות סביבה בע"מ

מספר מסמך	תאריך	אישר	עורך הדוח
4724	18.11.2021	ינון לפיד	נועם דולב

נובמבר 2021

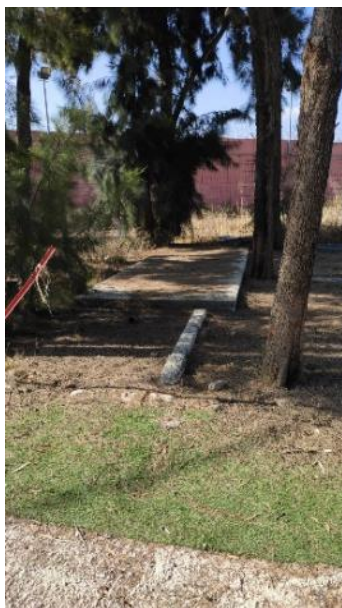
תמונה 7: עמדת גנרטור

נקודת ציון בה ניטלה מדיד עבור הממצא		הערה	תיאור ממצא	מתחם	מספר מוקד
Y	X				
735407.6	197439.7		משטח בטון עליו עמד גנרטור	שער כניסה בחלק הדרום מזרחי	1
735455.7	197422.5	עמדה מקורה. יש סימנים שבחדר זה התרחשה שריפה	עמדת צביעה	בית מלאכה צד מזרח	2
735459.7	197422.1	בארון אוחסנו מיני דבקים להדבקת מזרונים	ארון דבקים וחומרי הלבנה		
735455	197425.3		עמדת כבי"א	בית מלאכה צד מערב	3
735463.9	197416.7		מדחס		
735461.6	197415.5		חניית מלגזה וטעינת מצברים		
735482.6	197424.7		עמדת הדבקת מזרנים		
735500.1	197348.4	בשנים האחרונות התרמוייל מוזן בהזנת גז	תרמויל	מטבח	4
735537.9	197410.6		תרמוייל	פלוגה ב	5
735533.4	197411		משטח בטון שעליו יכול היה להיות מכל		
735594.6	197345.8	מעט מזרחית למגורי בנות	תרמוייל בתוך מבנה יביל	מגורי בנות	6
735511.3	197335	ככל הנראה שפכים אשר נבעו מפעילות המטבח	כתם שפכים שומניים ליד חדר האוכל ובור עם מכסה	מטבח + חדר אוכל	7
735498.4	197328		מדחסים		
735496.9	197330.9				
735483.5	197334.8	אפשרות להימצאות מכלי דלק בעבר	צוברי גז שנשלפו		9

אנליזת גז המבנה (TOC)	אנליזת מעבדה						עומק נטילת דגימת קרקע	עומק (מ')	Y	X	פוטנציאל זיהום	תיאור אזור דיגום	מספר מוקד	מספר קידוח
	באר גז המבנה	pH	חומרי נפט	מתכות	SVOC	TPH								
1			1	1	2	1	0.5,1,2,3	3	735408	197440	דלק	גנרטור	1	1
1					2	1	0.5,1,2,3	3	735404	197432	דלק		1	2
			2	1	2	1	0.5,1,2,3	3	735456	197423	צבעים ומתכות	בית מלאכה	2	3
			2	1	2	1	0.5,1,2,3	3	735460	197422			2	4
			2	1	2	1	0.5,1,2,3	3	735464	197417			2	5
1	1		2	1	2	1	0.5,1,2,3	3	735462	197416	מתכות		3	6
			1	1	2	1	0.5,1,2,3	3	735483	197425	דבק וממסים	בית מלאכה	3	7
			1	1	2	1	0.5,1,2,3	3	735455	197425			3	8
			1	1	2	1	0.5,1,2,3	3	735470	197433			3	9
1			1	1	2	1	0.5,1,2,3	3	735486	197461	דלק	מבנה אנרגיה	15	10
1					2	1	0.5,1,2,3	3	735481	197458	דלק		15	11
			1	1	2	1	0.5,1,2,3	3	735538	197411	דלק	תרמוייל	5	12
					2	1	0.5,1,2,3	3	735539	197408	דלק		5	13
1			1	1	2	1	0.5,1,2,3	3	735533	197411	דלק	מכל מזין תרמוייל	5	14
1			1	1	2	1	0.5,1,2,3	3	735595	197346	דלק	תרמוייל במכולה	6	15

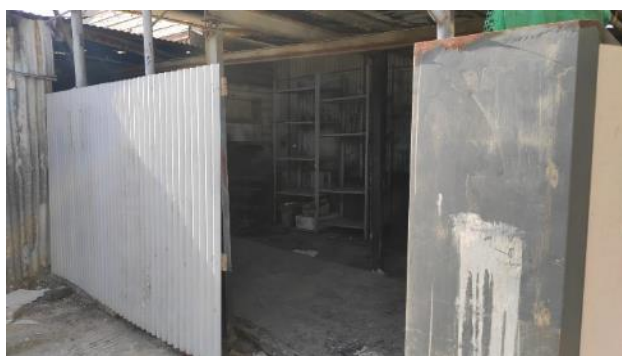
תמונה 8: מחסן צבעים

בית המלאכה כלל בשנים האחרונות עמדות שונות בהן העצורים עסקו בהדבקת מזרונים ובצביעת חפצים שונים. בחצר המלאכה חנתה מלגוזה דרך קבע בחלקה הדרומי ולה עמדת טעינת מצברים. תדלוק המלגוזה בוצע מחוץ לתחומי הכלא. בחלקו הדרום מזרחי של המתחם (פוליגון 2 בתרשים 8) נצפתה עמדת אחסנת הצבעים כאשר התרחשה שריפה בחדר- ככל הנראה השריפה ארעה לאחר עזיבת המחנה.

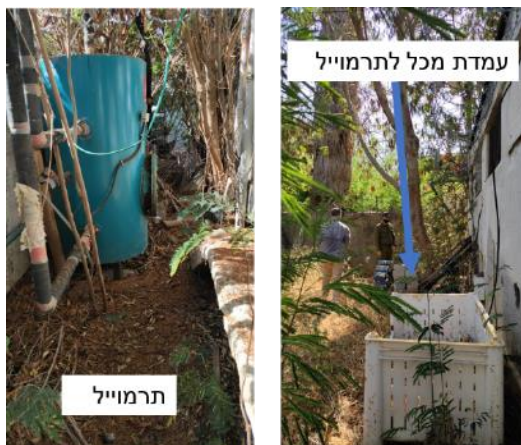
ברחבי מתחם הכלא ניצפו מספר תרמויילים. חלקם הוזנו בשנים האחרונות מצוברי גז אך לא מן הנמנע שנעשה שימוש בסולר בעבר.

תמונה 13: עמדת תרמוייל פלוגה ג – מוקד 5

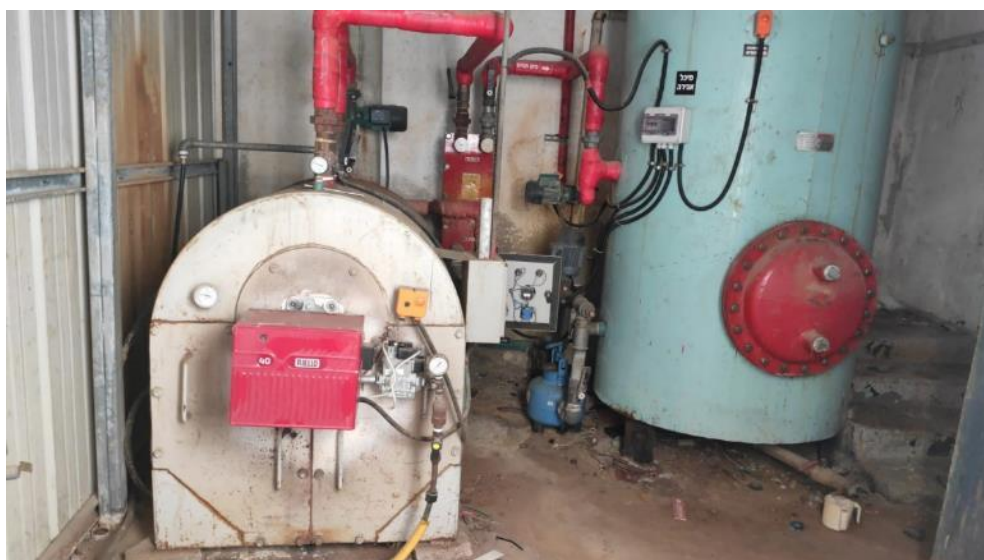
תמונה 14: תרמוייל ומיכל- מוקד 4

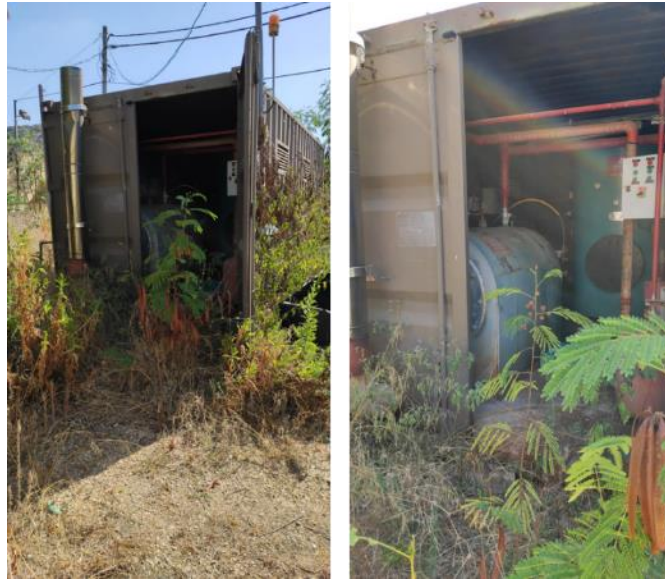
תמונה 15: תרמוייל ומכל בתוך מכולה - פוליגון 6

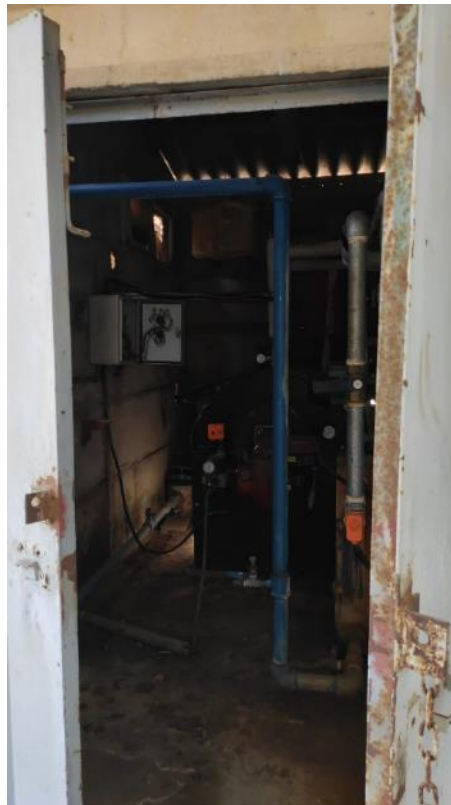
תמונה 16: תרמוייל ומכל פוליגון 11

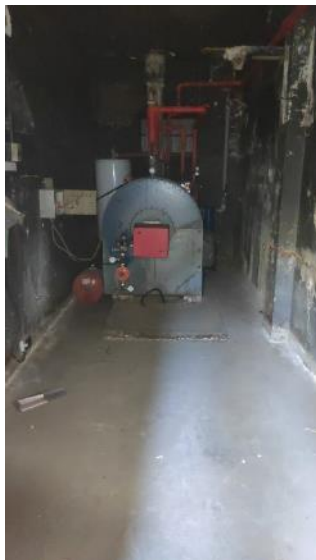
תמונה 17: תרמוייל ומכל באגף הבודדים-פוליגון 13

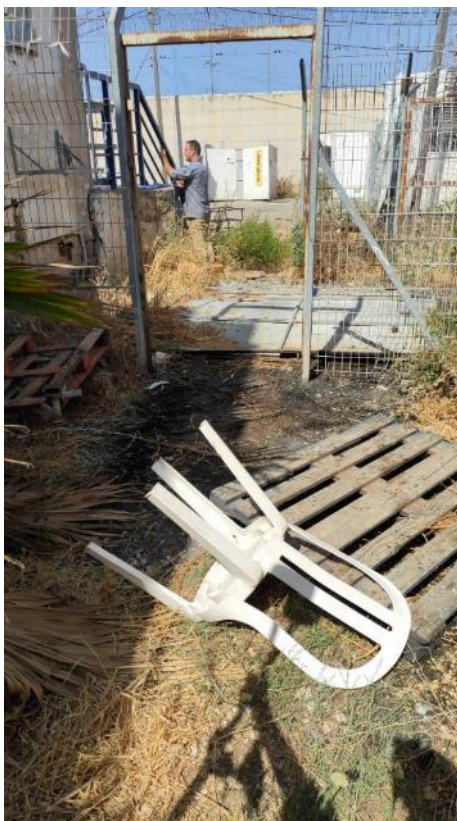
אזור המטבח, פוליגונים 7-9, כלל ממצאים אשר יכולים להוות פוטנציאל לזיהום קרקע. הממצאים כוללים אזור קרקע ובו שפכים שומניים ולידם בורות ניקוז או בורות שפכים, פינת מדחסים ואזור בו הוטמנו בעבר צוברי גז אך לא מן הנמנע כי באזור זה אוחסנו בעבר מכלי סולר.

תמונה 18: אזור שפכים שומניים מצפון למטבח פוליגון 7

רוב המשטחים במתחם הכלא מחופים אספלט. בטון מצוי רק בתחומי מצודת הטיגרט. מכלי הדלק והתרמויילים שניצפו בסיור רובם ניצבו תחת קירוי. במהלך הסיור לא הובחן בכתמי דלק למעט קרקע שומנית ממערב למבנה המטבח.

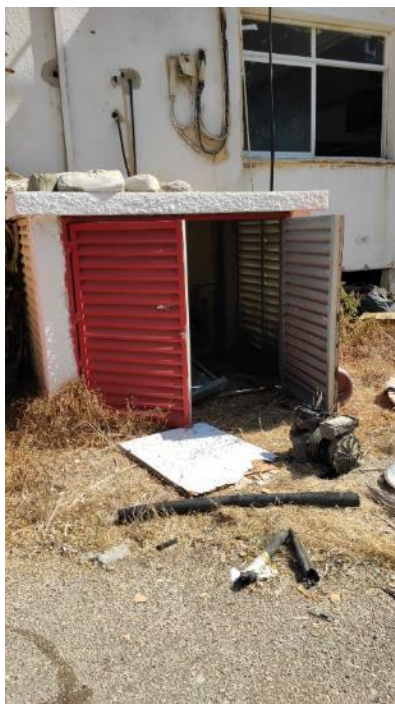
תמונה 19: פינת מדחסים מדרום למטבח פוליגון 8

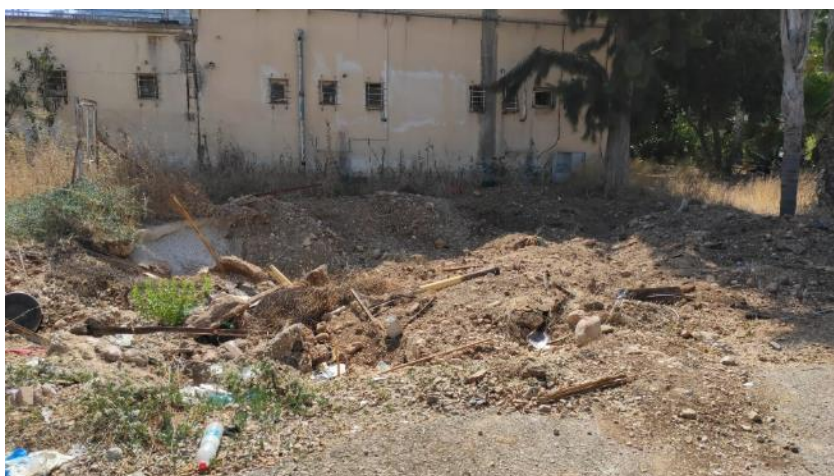
תמונה 20: אזור צוברי גז טמונים- פוליגון 9

- דיגום קרקע לממצאי שדה יבוצע בעומקים 0.5 מ', 1 מ', 2 מ', 3 מ'. בקידוחים 20, 21 יועמק הקידוח ל-5 מטרים
בחדש שמא הוטמן בעבר במקום מכלי סולר תת קרקעיים.
- מיקום הקידוחים הסופי ידויק בשטח בהתאם לממצאי שדה.
- מכל נקודה תישלחנה דוגמאות לאנליזות מעבדה בהתאם לממצאי בדיקות השדה ו/או מעומקים 1 ו-3 מטרים.
- דוגמאות בהן קריאת ה-PID תהיה גבוהה מ-20 חל"מ תישלחנה לאנליזה ל-VOC בנוסף על הכתוב בטבלה 3.

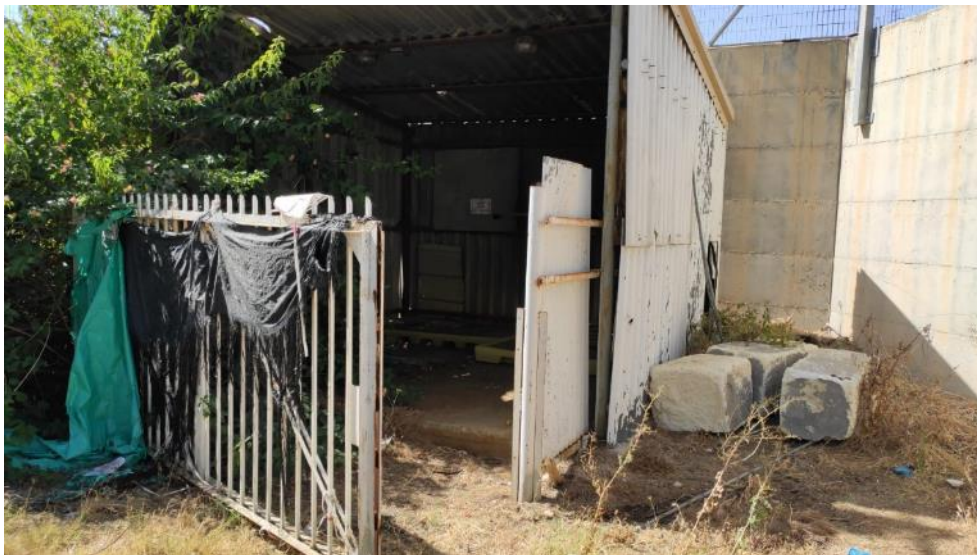
בפינה הדרום מערבית ניצבת סכנת אסבסט (פוליגון 12 בתרשים 8). בתוך הסככה ניצב בעבר מכל סולר- ראה תמונה 15. מצפון קיים מחסן ריק (פוליגון 10 תרשים 8) ועליו צוינו פריטים אשר אוכסנו בו. בין הפריטים במחסן זה אוחסנו 7 מכלי דלק- ראה תמונה 22.

תמונה 21: סכנת מכל סולר

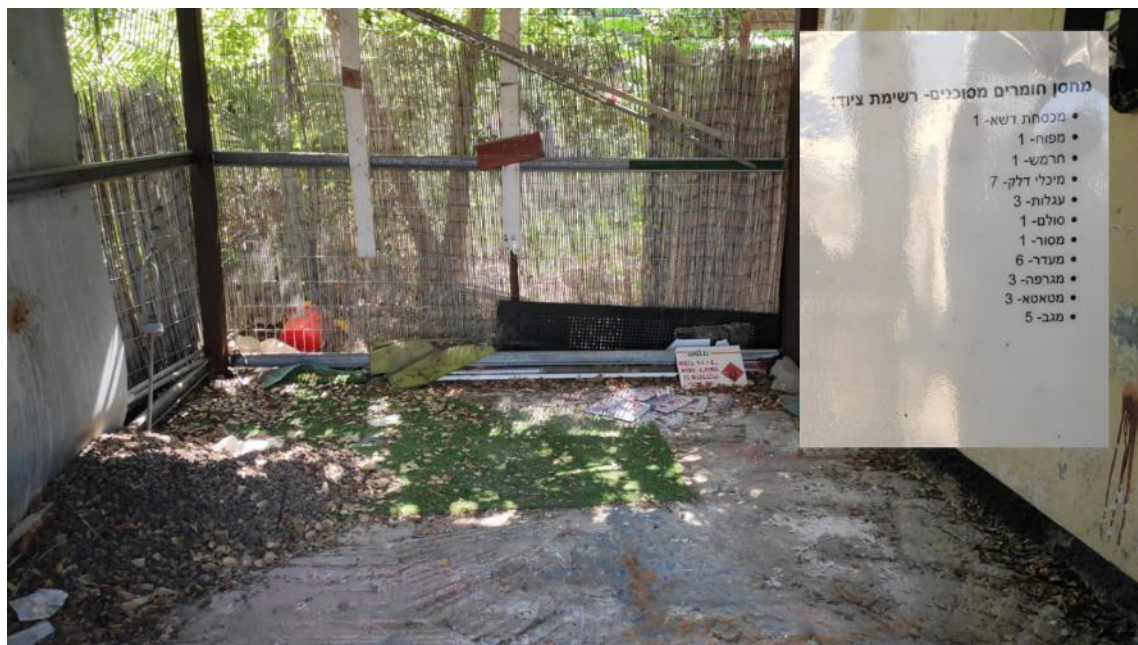
תמונה 22 מחסן ציוד ריק

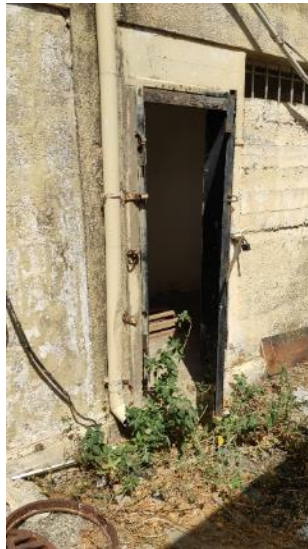
בתוך מבנה מצודת הטיגרט במבנים המיועדים לשימור אותר חדר עליו נרשם מחסן תחמושת. הגישה לאזור החדר הינה רק עם מכונת קידוחי ידנית.

תמונה 23: מחסן תחמושת- פוליגון 14 בתרשים 8

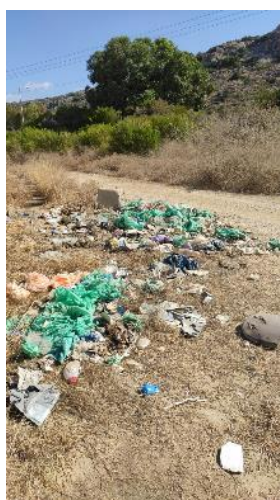
פסולת – פסולת, כחלק מתהליך הפינוי, נצפתה בתוך המחנה באזור מגורי הבנות וממערב למטבח המרכזי. פסולת נצפתה גם מחוץ למתחם הכלא בכיוון מזרח מול פלוגה א. המתחם פרוץ לכניסה ולכן קיים פוטנציאל לכניסת משאיות פסולת פיראטיות.

תמונה 25: פסולת פזורה מול פלוגה א מזרחית לבסיס הכליאה
