דוח מסכם לעבודת אסבסט

מספר עבודה	האתר בו בוצעה העבודה
1-0043/2023	סקר קרקע

מדידת מיקום גישושים עברון - רחוב איסי-לה-מולינו

הנדון: אישור אכלוס

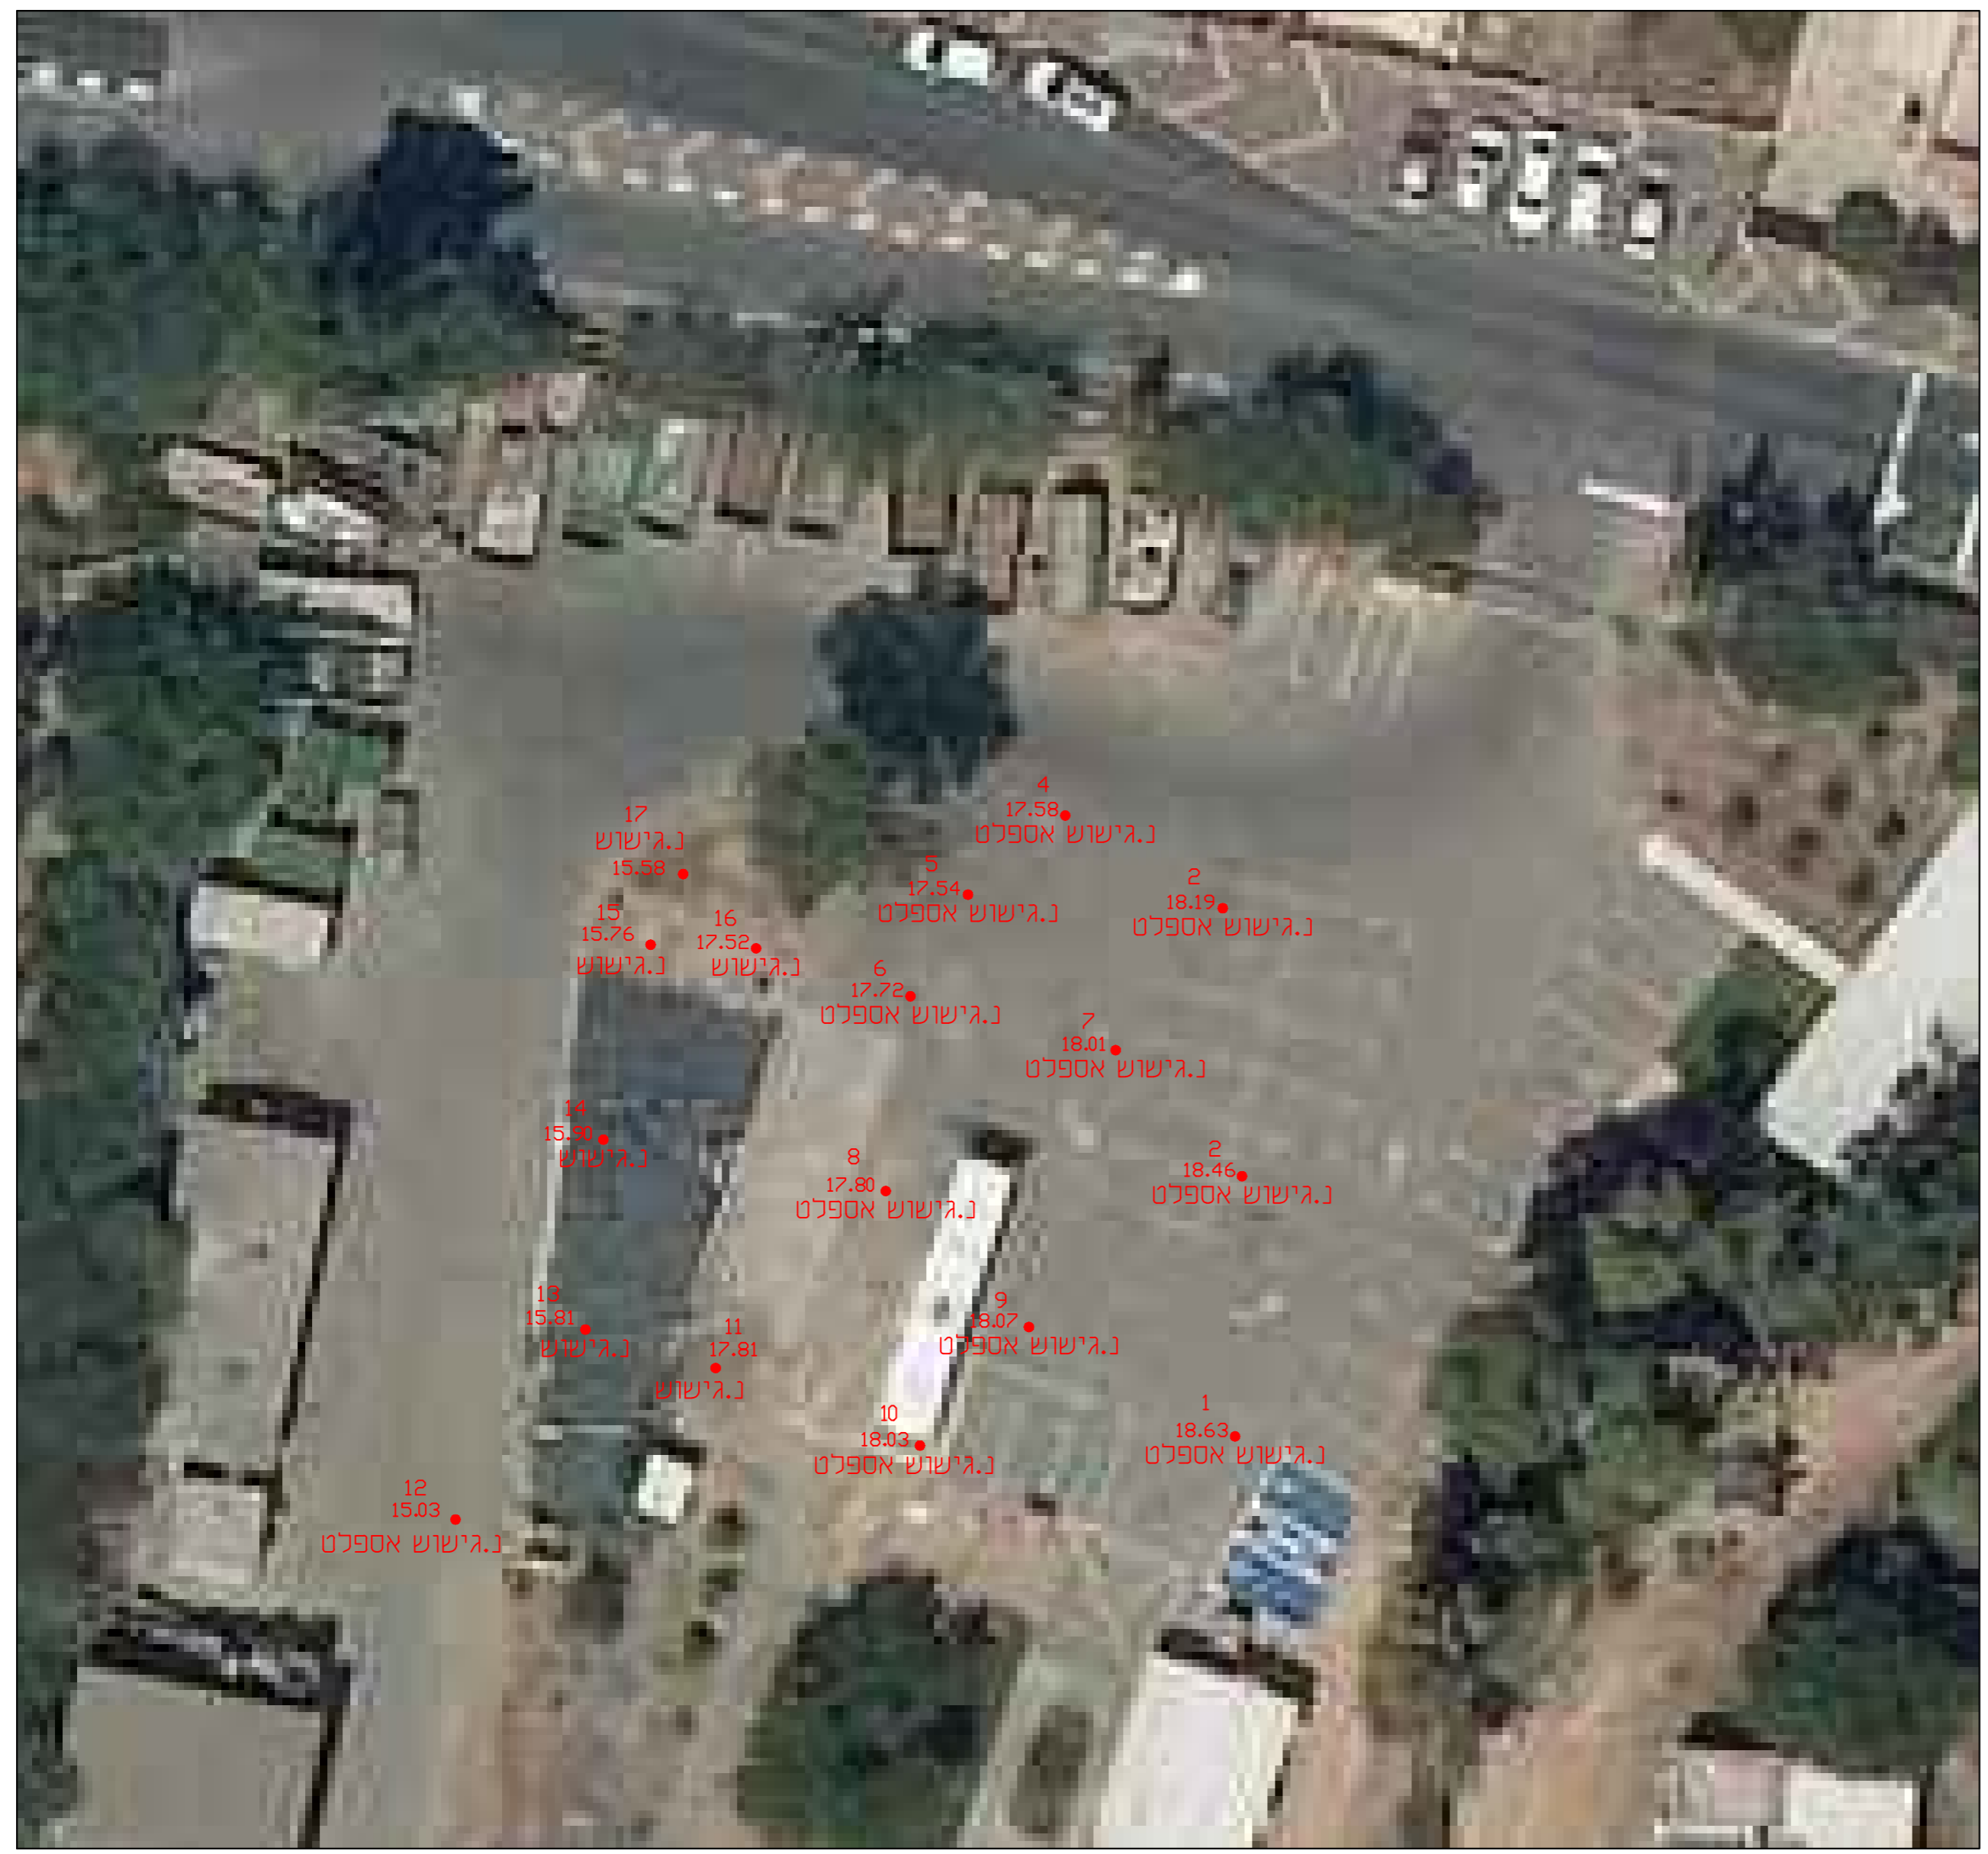
התוכנית: מדידת מיקום גישושים
עברון - רחוב איסי-לה-מולינו

במהלך הסקרלא נמצאו ממצאים לאסבסט, למעט במדרון המערבי המכוסה בניילון שבמקום זה ידוע שנמצאים בו צוברי אסבסט, שאר החניון נקי מפסולת אסבסט.קורדינאטות 13,14 זה המקום המכוסה בניילון פוליאיתילן 0.15,המקום ידוע למשרד הנגוע באסבסט.

התגלה אסבסט טמון בקרקע.

השטח אותו סקרתי מסומן על גבי מפת המדידה המהווה חלק בלתי נפרד מאישור זה. על גבי המפה מסומנות הנקודות בהן התגלה האסבסט ומסומנות הקואורדינטות.

- החפירה כוסתה בשקית צהובה ייעודית או 2 שכבות פוליאיתילן בעובי של 150 מיקרון ומעליה אדמה שתסומן בשטח ע"י מוט מתכת בגובה 20 ס"מ ועליו סרט סימון אדום.
- הודעה זו הועברה ביום 25.8.23 לאגף אבק מזיק באמצעות דוא"ל לכתובת asbest@sviva.gov.il, הודעה בכתב לרשויות התכנון ומנהלת פרויקט פינוי האסבסט בגליל המערבי (טלפון 04-9512010), לוועדה המקומית לתכנון ולבעל הנכס.

כבעל הנכס, עליך לפעול לאלתר לסילוק פסולת האסבסט שבקרקע שבבעלותך, באמצעות עוסק באסבסט בעל רשיון ולאחר קבלת היתר עבודה מהמשרד להגנת הסביבה.
