דוח מסכם לעבודת אסבסט

מספר עבודה	האתר בו בוצעה העבודה
1-0059/2023	מבנה רווחה עין שרה- סקר קרקע פרוייקט גליל מערבי

בורות גישוש ואיתור אסבסט נהריה רח' צבעוני

התוכנית :
בורות גישוש ואיתור אסבסט

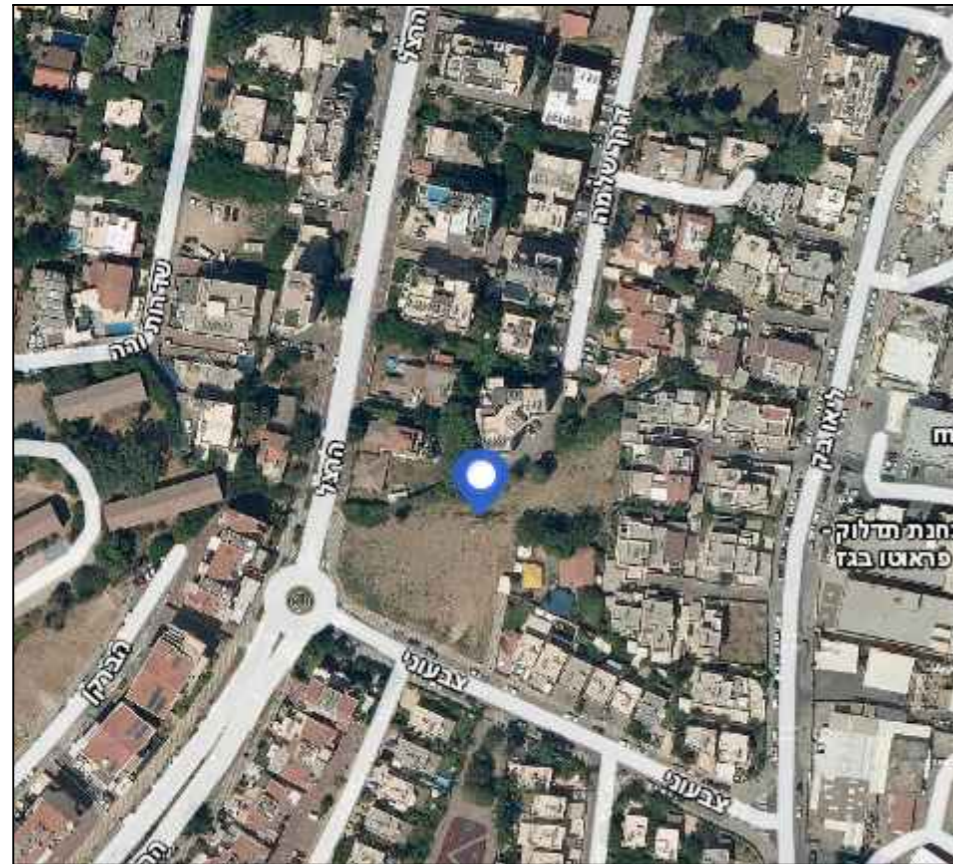
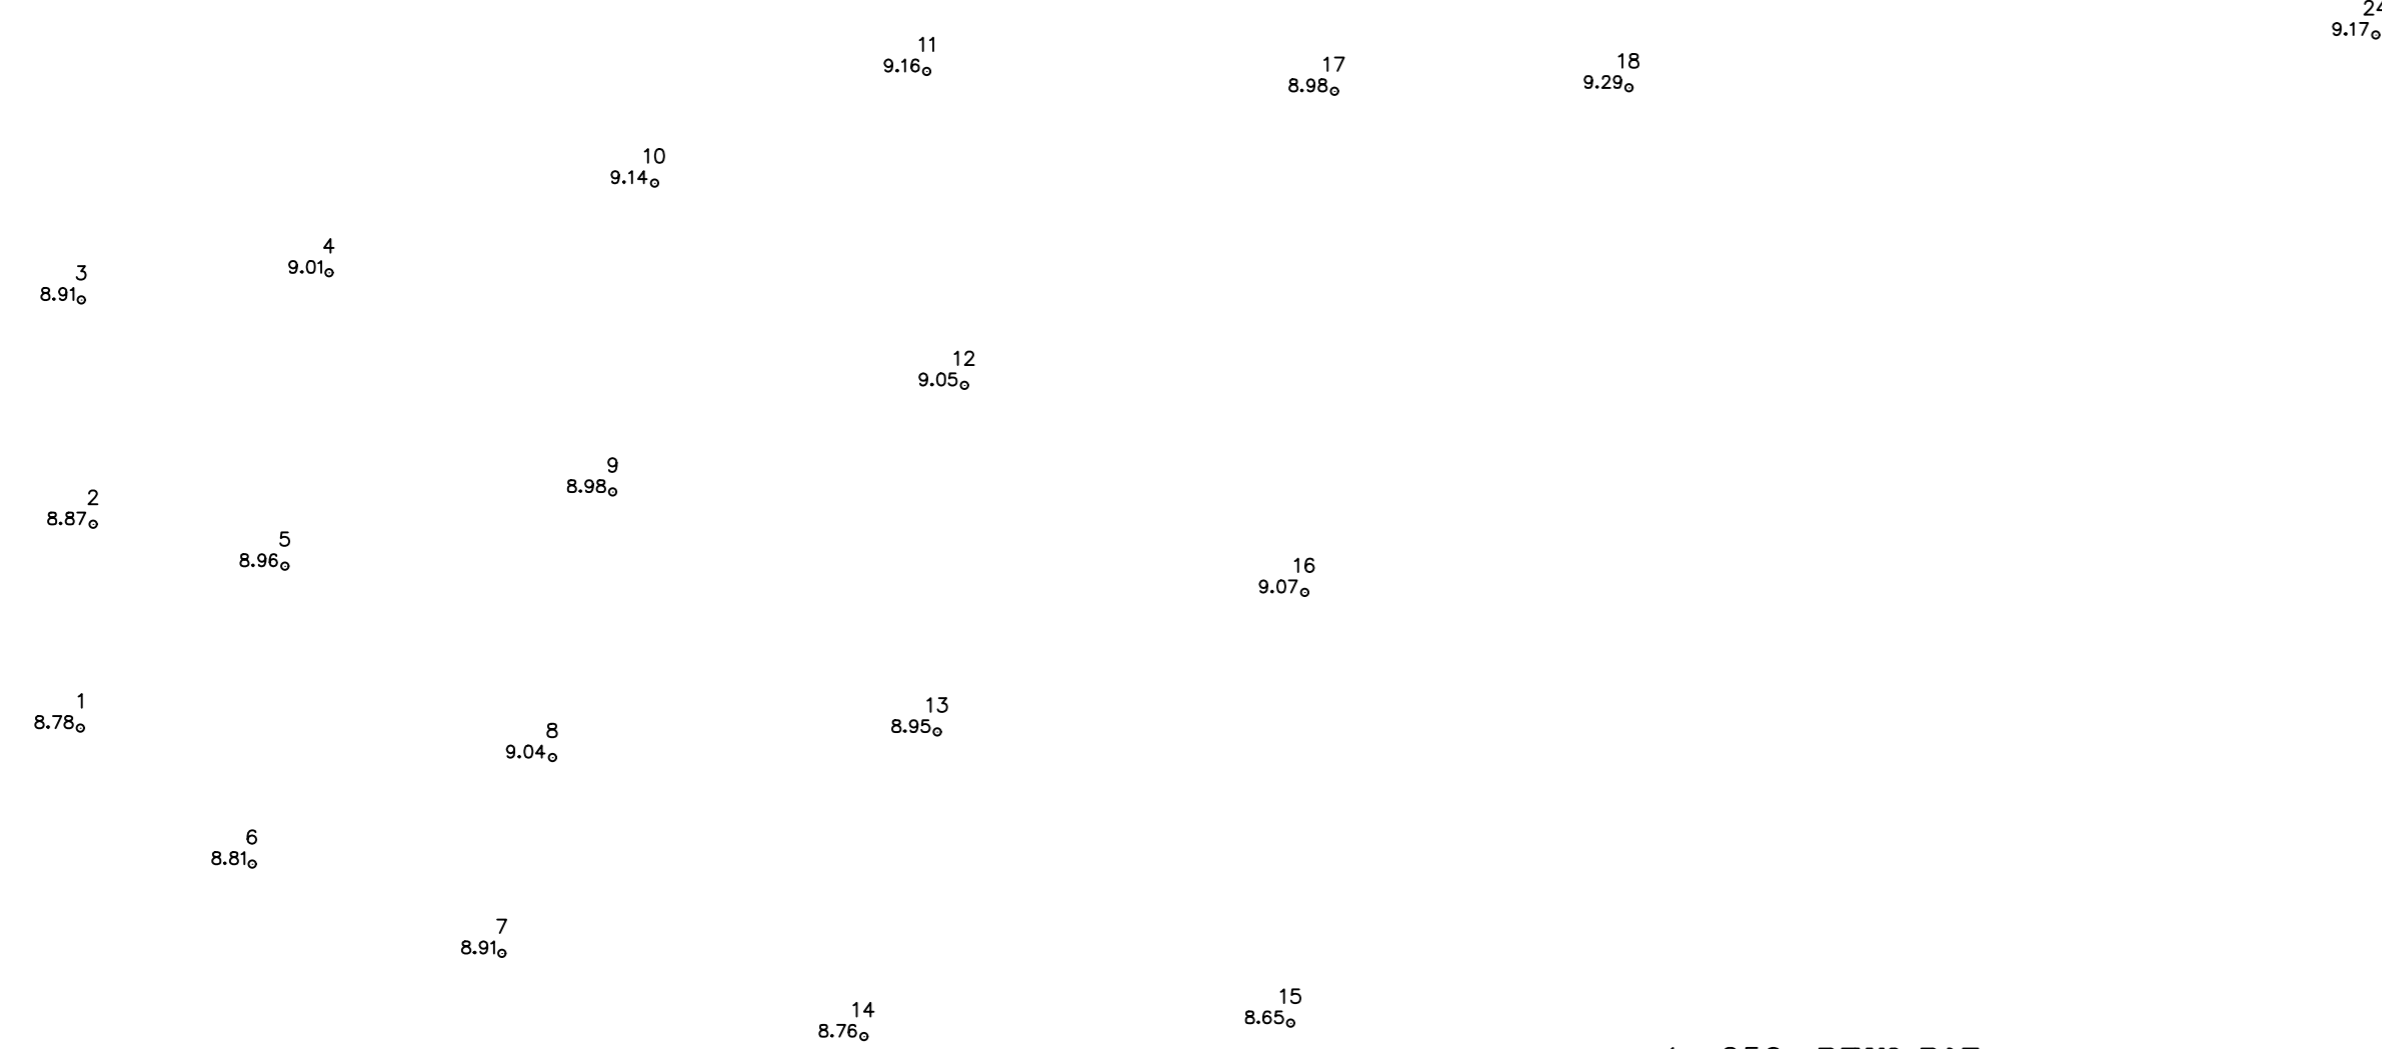
בנקודות בהן בוצע הסקר נמצא כי **אין אסבסט בקרקע**.
 השטח אותו סקרתי מסומן על גבי מפת המדידה המהווה חלק בלתי נפרד מאישור זה.
 בשטח הסקר יש מבנים או תשתית אשר הקרקע תחתם **לא נבדקה**
 במסגרת סקר זה.
