סקר היסטורי

מתחם גבעת תעש, מעלות-תרשיחא

תוכנית מס' 223-1116540

אוקטובר 2025

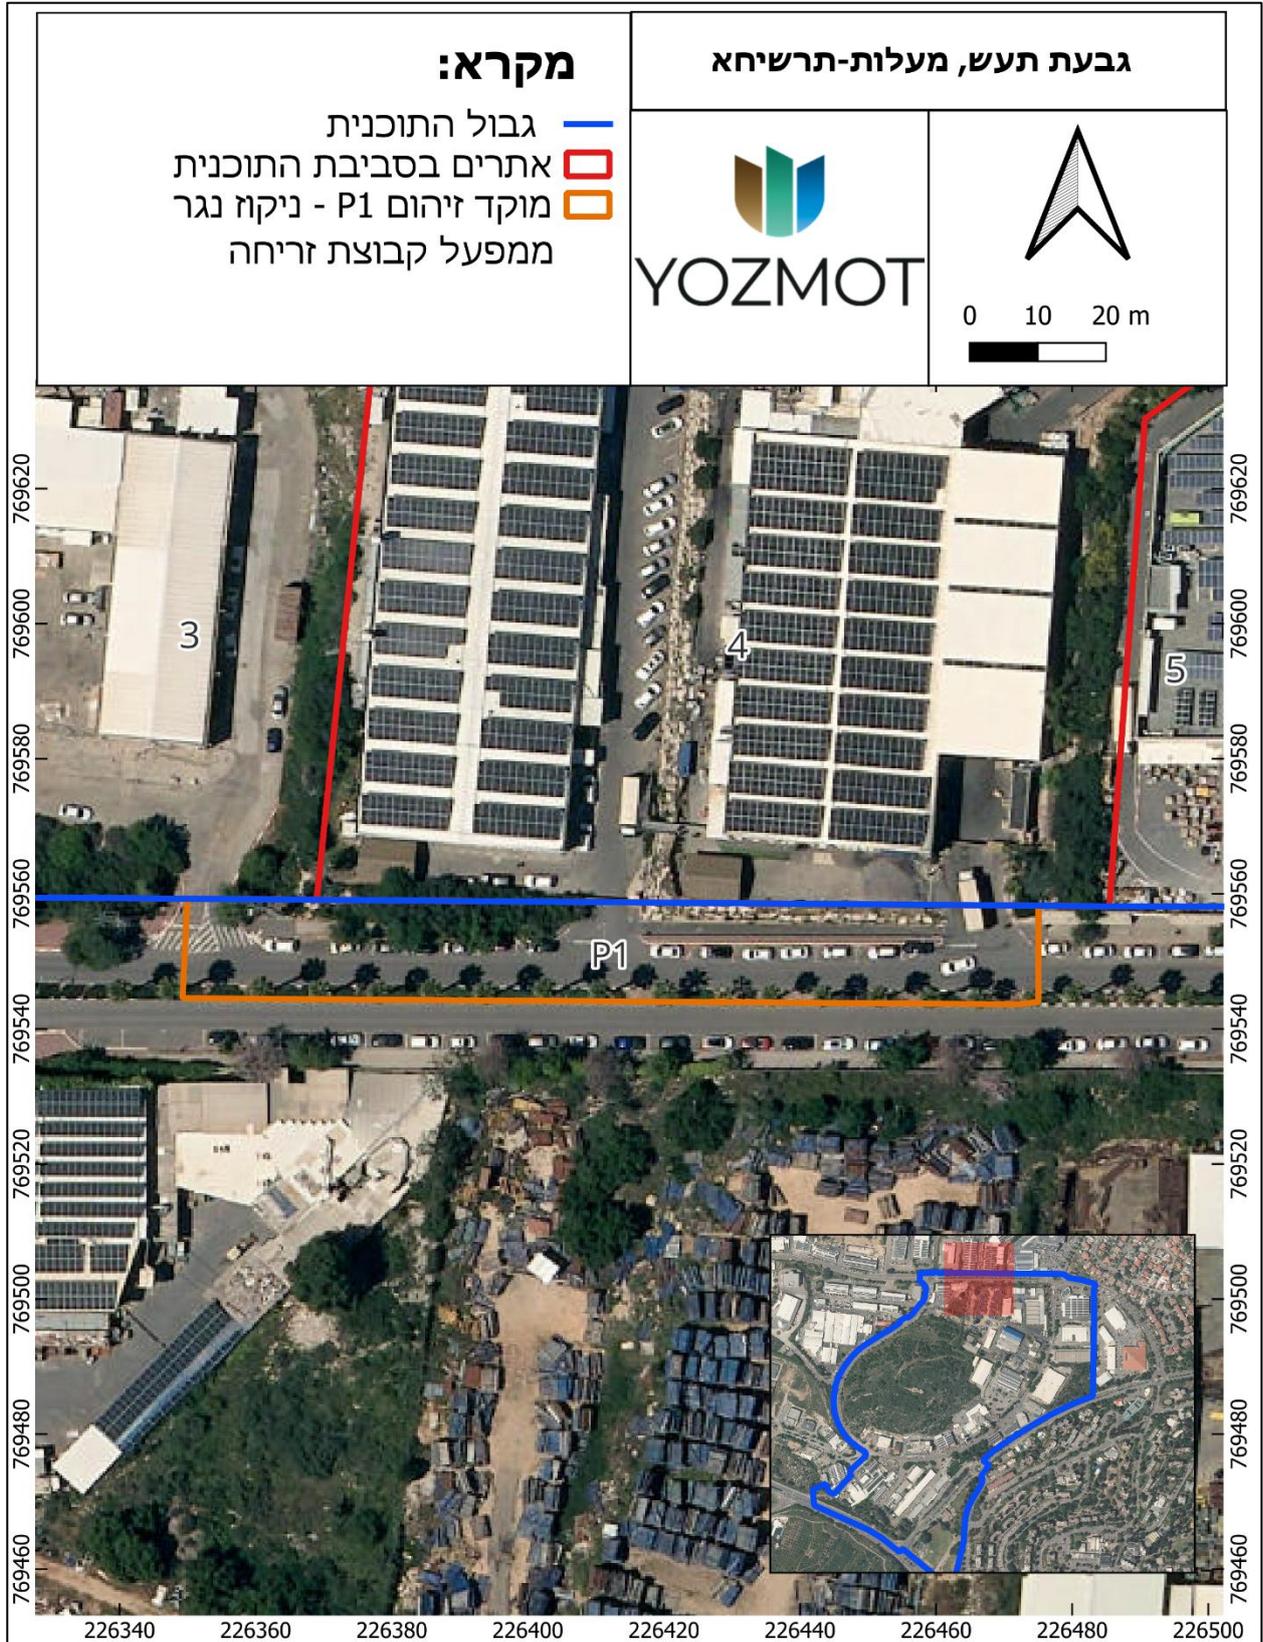
תרשים 30: מוקד זיהום צמוד ל- "קבוצת זריחה"

בשטח השייך ל-"קבוצת זריחה" (מספר 4, תרשים 29), הנמצא צמוד לגבול הצפוני של שטח התוכנית ומחוץ לשטח הנחקר, קיים שימוש בחומ"ס. נכון לעת כתיבת הסקר, העסק בעל היתר רעלים לדלקים, מדללים, צבעים וממסים. כמו כן, העסק מייצר פסולת מסוכנת (פסולת ממסים וצבע). על פי דו"חות הסיוור של איגוד הערים לאיכות הסביבה גליל מערבי, חומרים אלו אוחסנו שלא כנדרש⁶. בנוסף, בשנת 2009 נצפו סימנים של זיהום על גבי הקרקע בקרבת מכלים השמן של בית העסק⁶. כתוצאה מכך, ייתכן כי נגרם זיהום קרקע של TPH, מתכות, VOC ו-SVOC באזור זה. רום שטח התוכנית בגבול הצפוני על רחוב שלמה שרירא נמוך ביחס לשטח השייך ל-"קבוצת זריחה" ולכן אפשרי כי באירועי גשם, תשטיפים זורמים עד לשטח התוכנית ביחד עם חומרים מזהמים שהיו על גבי הקרקע. כתוצאה מכך ייתכן כי נגרם זיהום קרקע לאורך הגבול הצפוני של התוכנית, בצמוד לשטח 'קבוצת זריחה'. שטח זה הוגדר בסקר מוקד "P1" - תרשים 30.

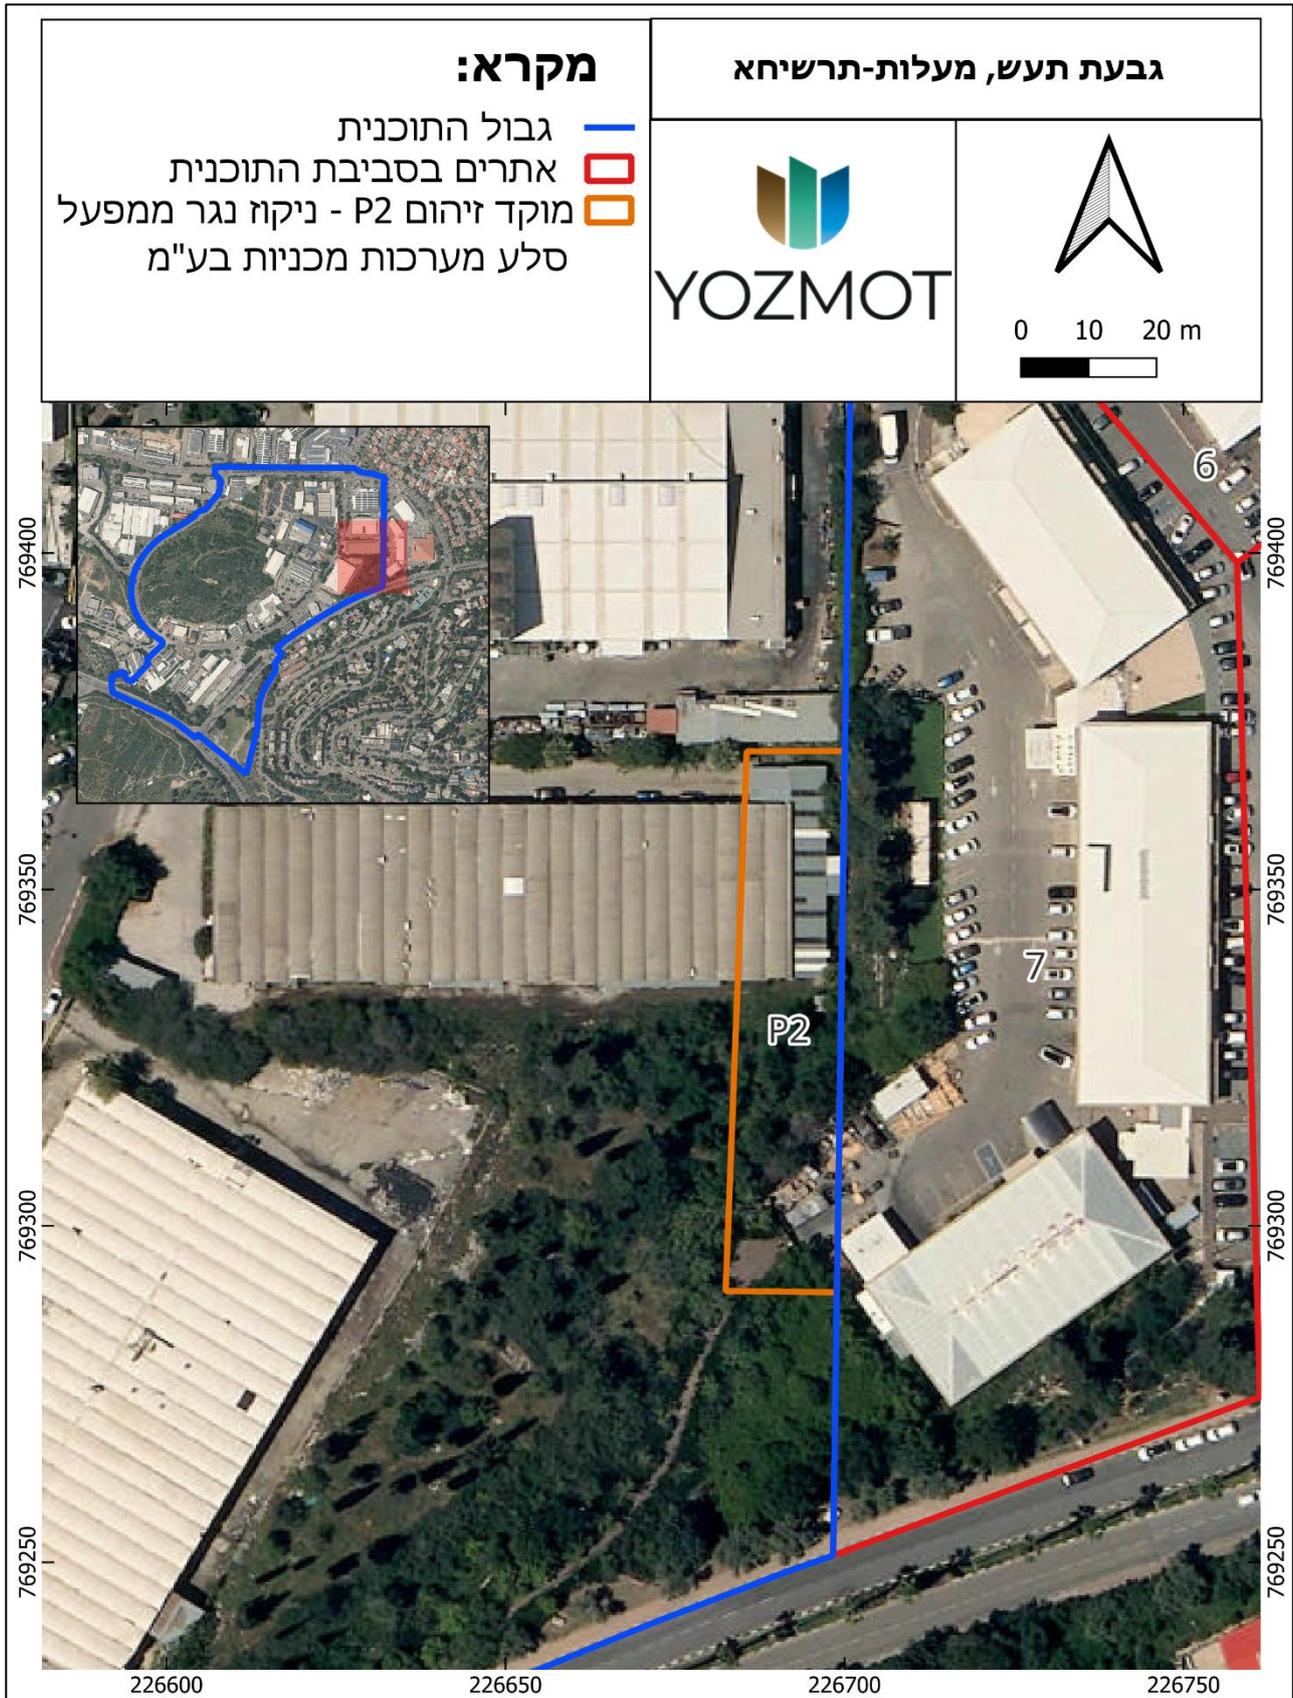
תרשים 31: מוקד זיהום צמוד ל- "סלע מערכות"

צמוד לגבול המזרחי של התוכנית ומחוץ לשטח הנחקר פועלת חברת "סלע מערכות מכניות בע"מ" ו-2 מוסכים (מספר 7 תרשים 29). ע"פ המידע שהתקבל מעיריית מעלות-תרשיחא, העסק פועל מעל 20 שנים במקומו ועוסק בעיבוד שבבים. באזור זה בעבר אוחסן נחל אמולסיה ללא מאצרה או סככה מעליו על פי דו"חות הסיוור משנת 2012-2016⁷ של איגוד הערים לאיכות הסביבה גליל מערבי. נכון לשנת 2025, המפעל לא מחזיק חומ"ס בכמות הדורשת היתר רעלים⁸. מהמידע שהתקבל עולה חשש לזיהום קרקע ב-TPH ומתכות בשטח זה. בדומה למה שפורט לעיל, בגבול המזרחי, רום שטח התוכנית נמוך ביחס לשטח השייך ל-"סלע מערכות" ולכן ייתכן שבאירועי גשם, תשטיפים בשטח של "סלע מערכת" זורמים עד לשטח התוכנית ביחד עם חומרים מזהמים. כתוצאה מכך, קיים פוטנציאל לזיהום קרקע בגבול המזרחי של התוכנית באזורים צמודים ל-"סלע מערכות". שטח זה הוגדר כמוקד "P2" - תרשים 31.

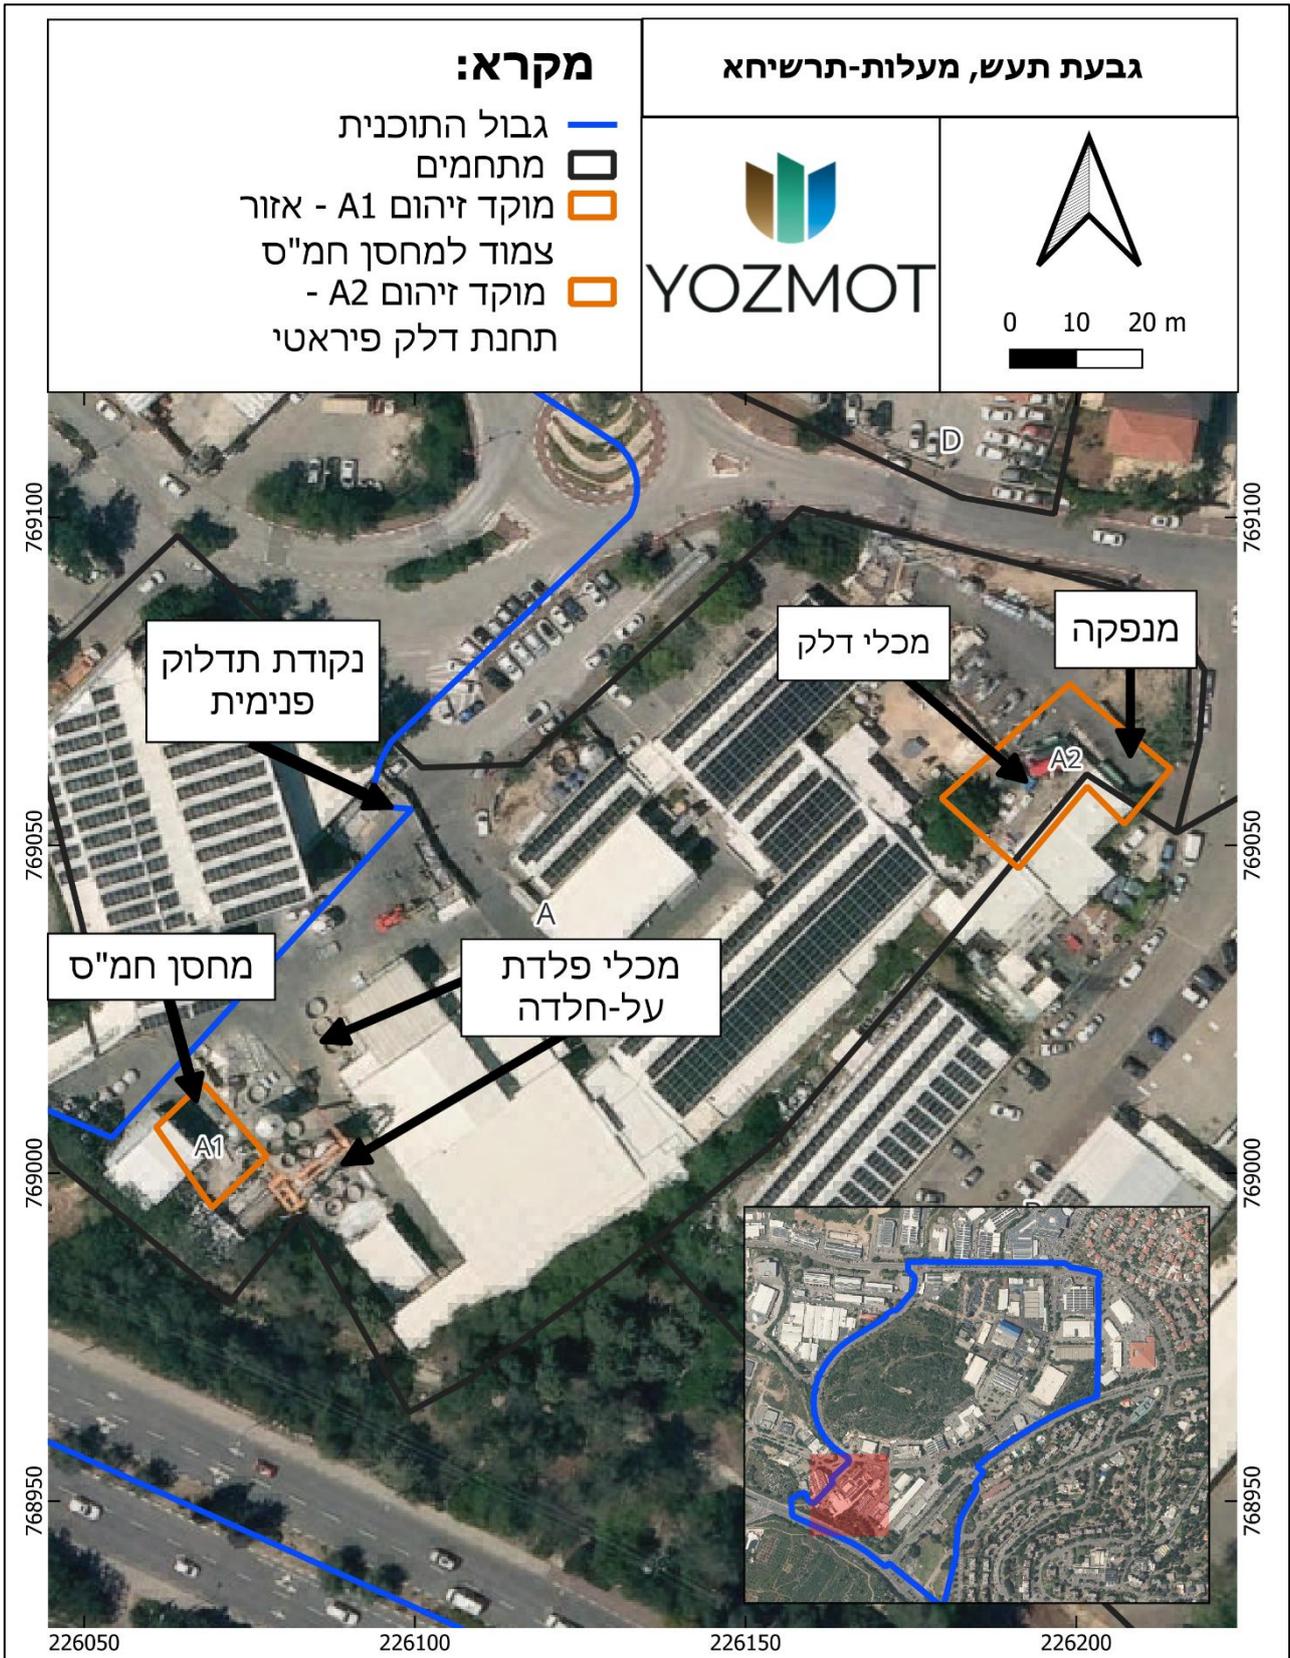
תרשים 32: מוקדי זיהום A1 ו-A2

בסיור עלה כי בשטח המפעל פועלות מספר מלגזות ובמרכזו קיימת נקודת תדלוק פנימית, הכוללת מיכל סולר בנפח של כ-1,000 ליטר בתוך במאצרה. המיכל ממוקם מעל רצפת בטון ללא סדקים. המפעל בעל היתר רעילים, וכן קיים מחסן חומ"ס בצדו הדרומי של המפעל. במחסן נצפו חביות של מטילן כלוריד, דרסידול ופוליאוריתאן (ממסים אורגנית). החביות מאוחסנות מתחת לסככה ורצפת האזור מבטון ובמצב תקין. חביות בשימוש נמצאות בתוך מאצרה. עם זאת, מראיון שהתקיים בתאריך 05.02.25 עם ויקטור ארונוביץ מאיגוד הערים לאיכות הסביבה גליל מערבי על כי ייתכן ובעבר לא הייתה מאצרה זו נוספה בשנים האחרונות ועל כן באזורים הצמודים למחסן קיים חשד לזיהום VOC, TPH ו-SVOC בקרקע (להלן מוקד A1). מיקום המחסן מוצג בתרשים 32.

בפינה הצפון-מערבית של האתר נמצא "חן מערכות דלק", חברה העוסקת בהרכבת משאבות דלק. לא התקבל ע"י הגנ"ס מידע עבור העסק. במהלך הסיור, נצפתה נקודת תדלוק ומיכל דלק בנפח של כ-10,000 ליטר ללא מאצרה (ראה פרק תמונות - תמונה 3). ככל הנראה מדוברת בתחנת דלק בלתי חוקית. בסביבת המיכל נמצאים מספר כתמים על גבי הקרקע. לפי סקירת התצ"אות, בתוך שטח האתר קיימים שני מכלים נוספים. בהתאם לממצאי הסיור, באזור זה, מתחם A2, ישנו חשד לזיהום VOC, TPH, SVOC ומתכות בקרקע. מיקום המוקד מוצג בתרשים 32.

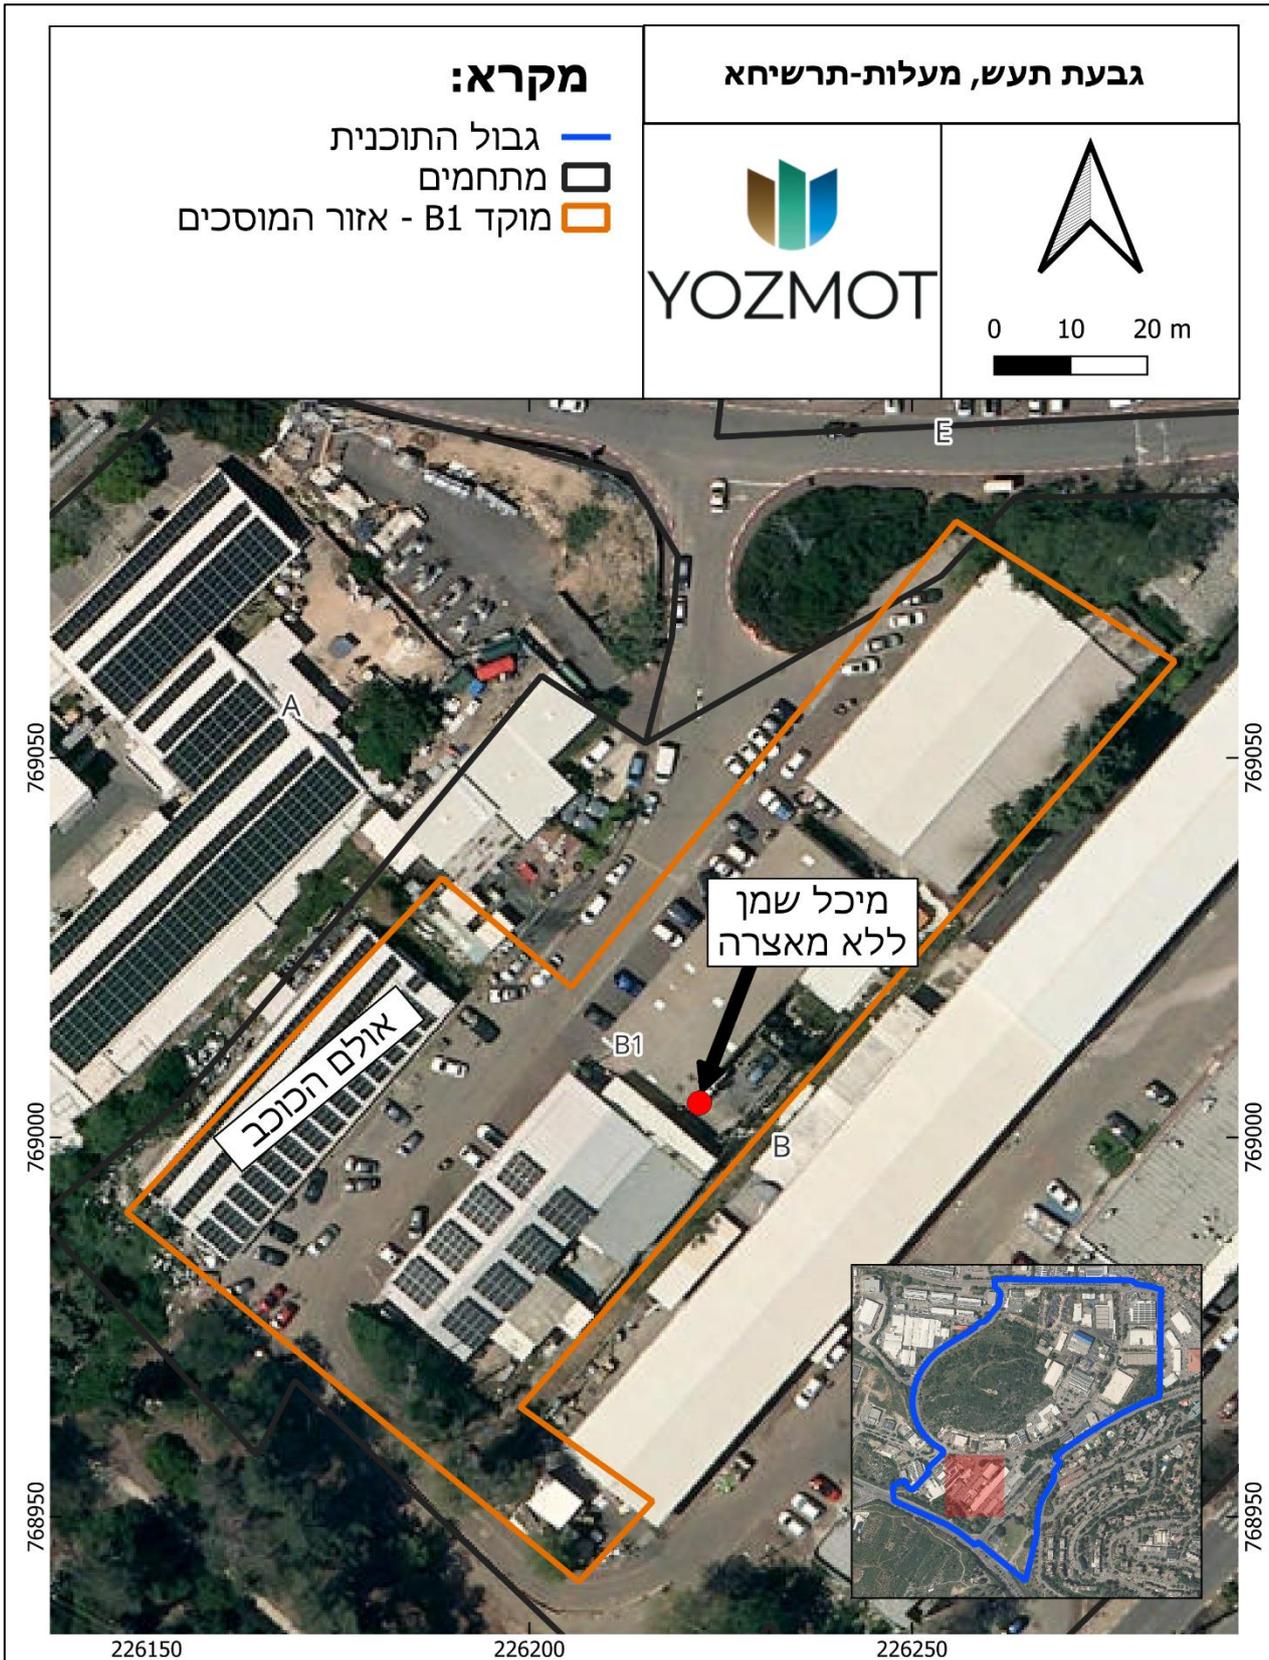
תרשים 33: מוקד B1

ברחוב המסגר נמצאים מספר מבנים תעשייתיים, רובם מוסכים אשר מבצעים טיפולי רכבים ומשתמשים בשמנים. לפי המידע שנאסף במהלך הסיור באתר, מספר מוסכים במתחם מבצעים כיום או ביצעו בעבר צביעה בשטחם. צבעים עלולים להכיל חומרים כגון נדיפים וחצי נדיפים. מאחורי אחד מהמוסכים, נצפה מיכל איסוף שמן ללא מאצרה (ראה פרק תמונות – תמונה 2). בפינה הדרום-מערבית של האתר נמצא "אולם כוכב", מפעל לייצור אלומיניום. המבנה משופץ עם רצפת בטון ללא סדקים. לפי שיחה עם עובד העסק, בעבר פעל מוסך. על סמך הפעילות הנוכחית וההיסטורית, קיים חשד לזיהום קרקע ב-TPH, מתכות, VOC ו-SVOC בעיקר בצמוד למוסכים ול"אולם כוכב". אזור זה מוגדר כמוקד זיהום B1 תרשים 33.

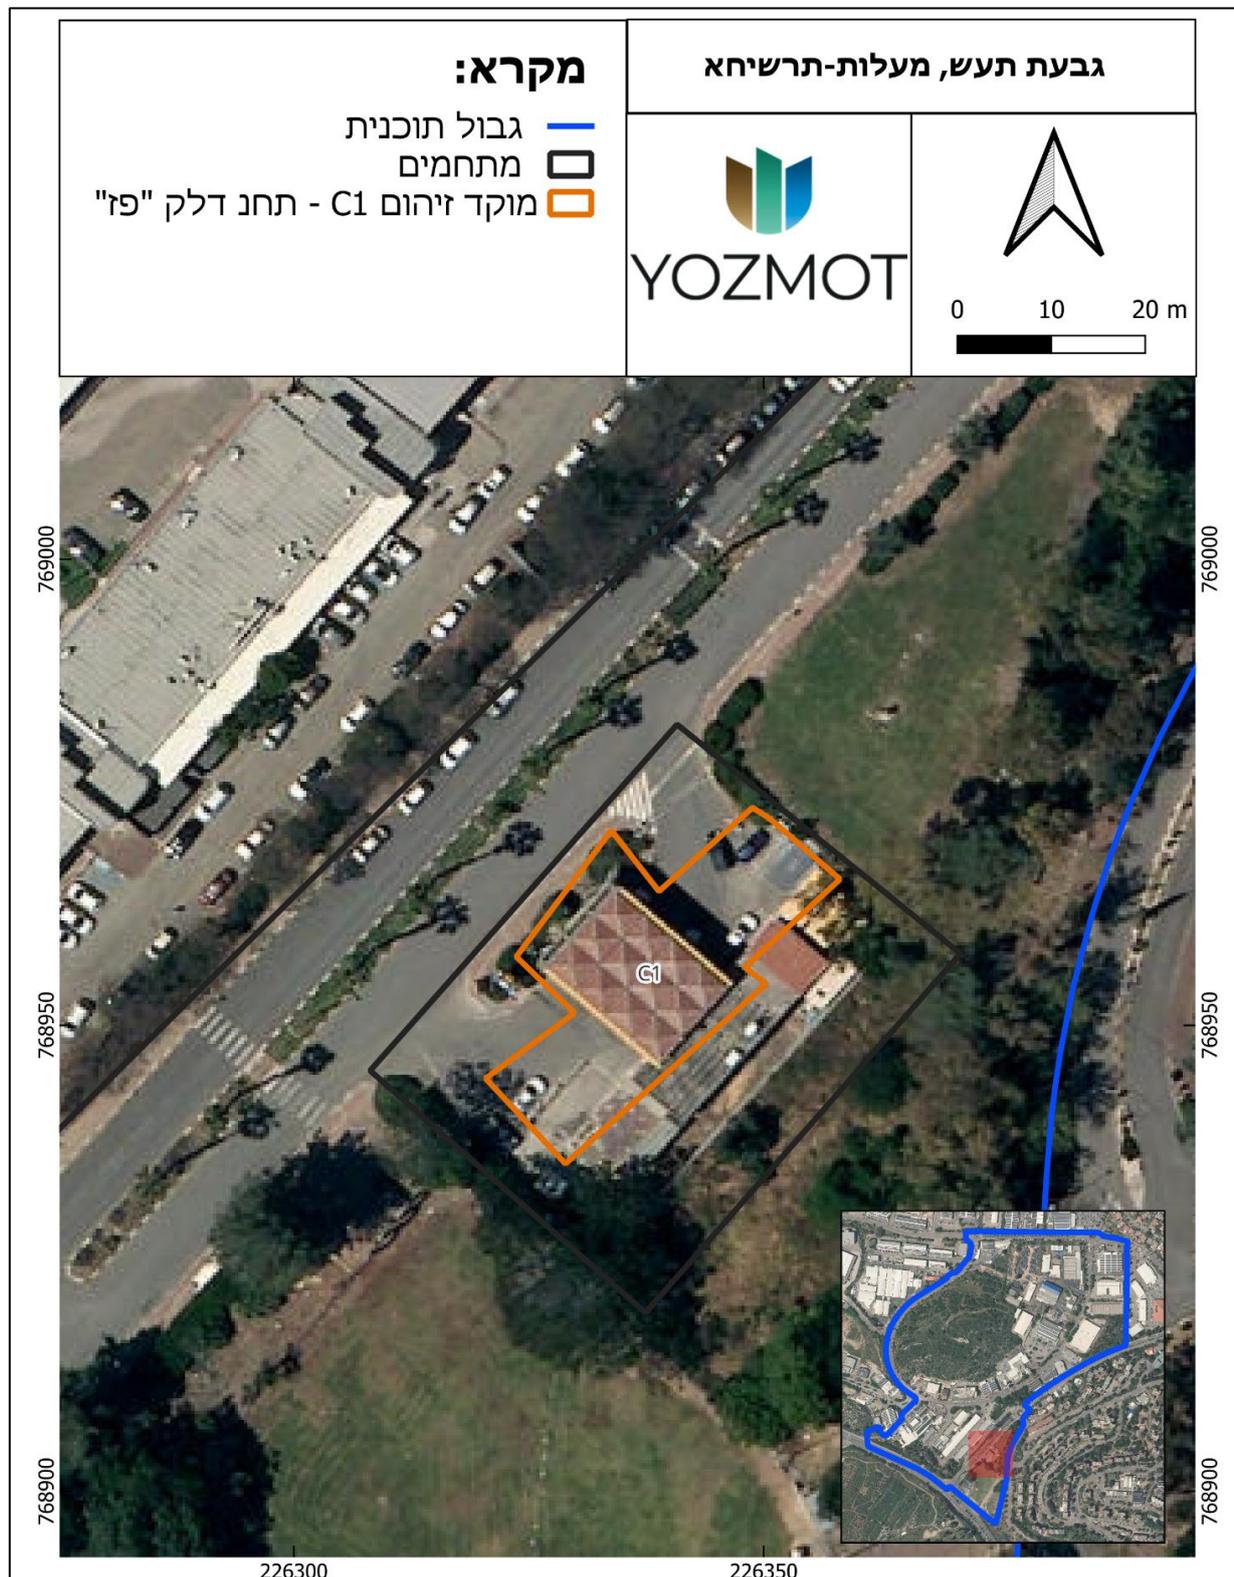
תרשים 34: מוקד C1

בשנת 2017 בוצע ע"י חברת "LDD" דו"ח מודל תיעדוף שיקום⁹. הדו"ח הכיל מידע היסטורי עבור התחנה. בשנת 2007 בוצעה התקנת שוחות למנפקות סולר בשטח התחנה. במסגרת העבודה נחפרה קרקע ונדגמה. הקרקע שנחפרה פונתה לטיפול ביולוגי. לאחר התקנת השוחות, בוצע סקר גז קרקע פאסיבי בשטח התחנה. במסגרת הסקר התגלו ריכוזים גבוהים של מזהמים בקרבת משאבות התדלוק החורגים מעל ערכי הסף של הגנ"ס⁹. במהלך הביצוע של סקר גז הקרקע הפאסיבי, נפגע קו דלק בשטח התחנה ליד אי התדלוק. הקו טופל בשנת 2007 והקרקע המזוהמת נחפרה. בדיגום המוודא נמדדו ריכוזים של TPH הנעים בין 266-573 מ"ג/ק"ג בתחתית החפירה וריכוז של 2,479 מ"ג/ק"ג בערמה. בסיום העבודה פונתה כ-720 ק"ג של קרקע לטיפול ביולוגי.

בחודשים ספטמבר עד דצמבר 2009, הותקנה מערכת מישוב אדים בסמוך לאי התדלוק ומדרום לקו הדלק הנפגע בשנת 2007. לאחר התקנת המערכת בוצע דיגום מוודא ואותרו ריכוזים הנעים בין 53 עד 786 מ"ג/ק"ג של TPH. בנוסף, בוצעה חפירת שיקום בהתאם לתוצאות סקר גז קרקע פאסיבי בחלקה הצפוני של התחנה. חפירת שיקום בוצעה לאחר שהתגלה מידע היסטורי על הנחת מנפקות נפט וסולר באזור זה. לאחר השלמת החפירה, בוצע דיגום מוודא ואותרו ריכוזי TPH שנעו בין 33 לבין 85 מ"ג/ק"ג. בנוסף, בוצעה חפירה בסביבת מנפקות הסולר. במקרה זה החפירה הגיעה עד לסלע הטבעי והושלם תיחום אופקי ואנכי. בדיגום המוודא לאחר החפירה אותרו ריכוזים הנעים בין 52 עד 14,715 מ"ג/ק"ג של TPH. בסך הכל פונתה כ-56 טון של קרקע מזוהמת⁹.

בשנת 2016 בוצעו עבודות שדרוג למערכת מישוב אדים⁹. במהלך העבודה נחפרה קרקע ובוצעה דיגום ערמה ודיגום מוודא בתחתית החפירה. לא צוין לאן הקרקע פונתה ואין מיפוי של המיקום החפירה המדויק. עם זאת, תיאור המיקום הנדגם צוין. בדיגום ערמות, נמדדו ריכוזים הנעים בין 55-19,606 מ"ג/ק"ג ליד חוות המכלים ואי התדלוק. בדיגום מוודא ונמדדו ריכוזים הנעים בין 68 עד ל-1,453 מ"ג/ק"ג של TPH בסביבת חוות המכלים. חלק של הריכוזים הנמדדים חורגים מעל ערך הסף כפי בנקבע ע"י הגנ"ס. בשנת 2017 ניתן אישור ע"י המשרד להגנת הסביבה לדחות את תהליך השיקום לשבע שנים בהתאם למסקנות דו"ח מודל תיעדוף שיקום⁹. מאז אישור דחיית השיקום של הגנ"ס עברו מעל 7 שנים, וחקירה נוספת צפויה להתבצע בשנת 2026.

בהתאם לסקירת המידע, ישנם 3 מוקדי זיהום בשטח התחנה. הראשון בפינה הצפון-מזרחית, השני באי התדלוק, והשלישי צמוד לחוות המכלים. שטח התחנה הוגדר כמוקד C1, ובו חשד לזיהום VOC, TPH, SVOC ומתכות. מיקום המוקד מוצג בתרשים 34.

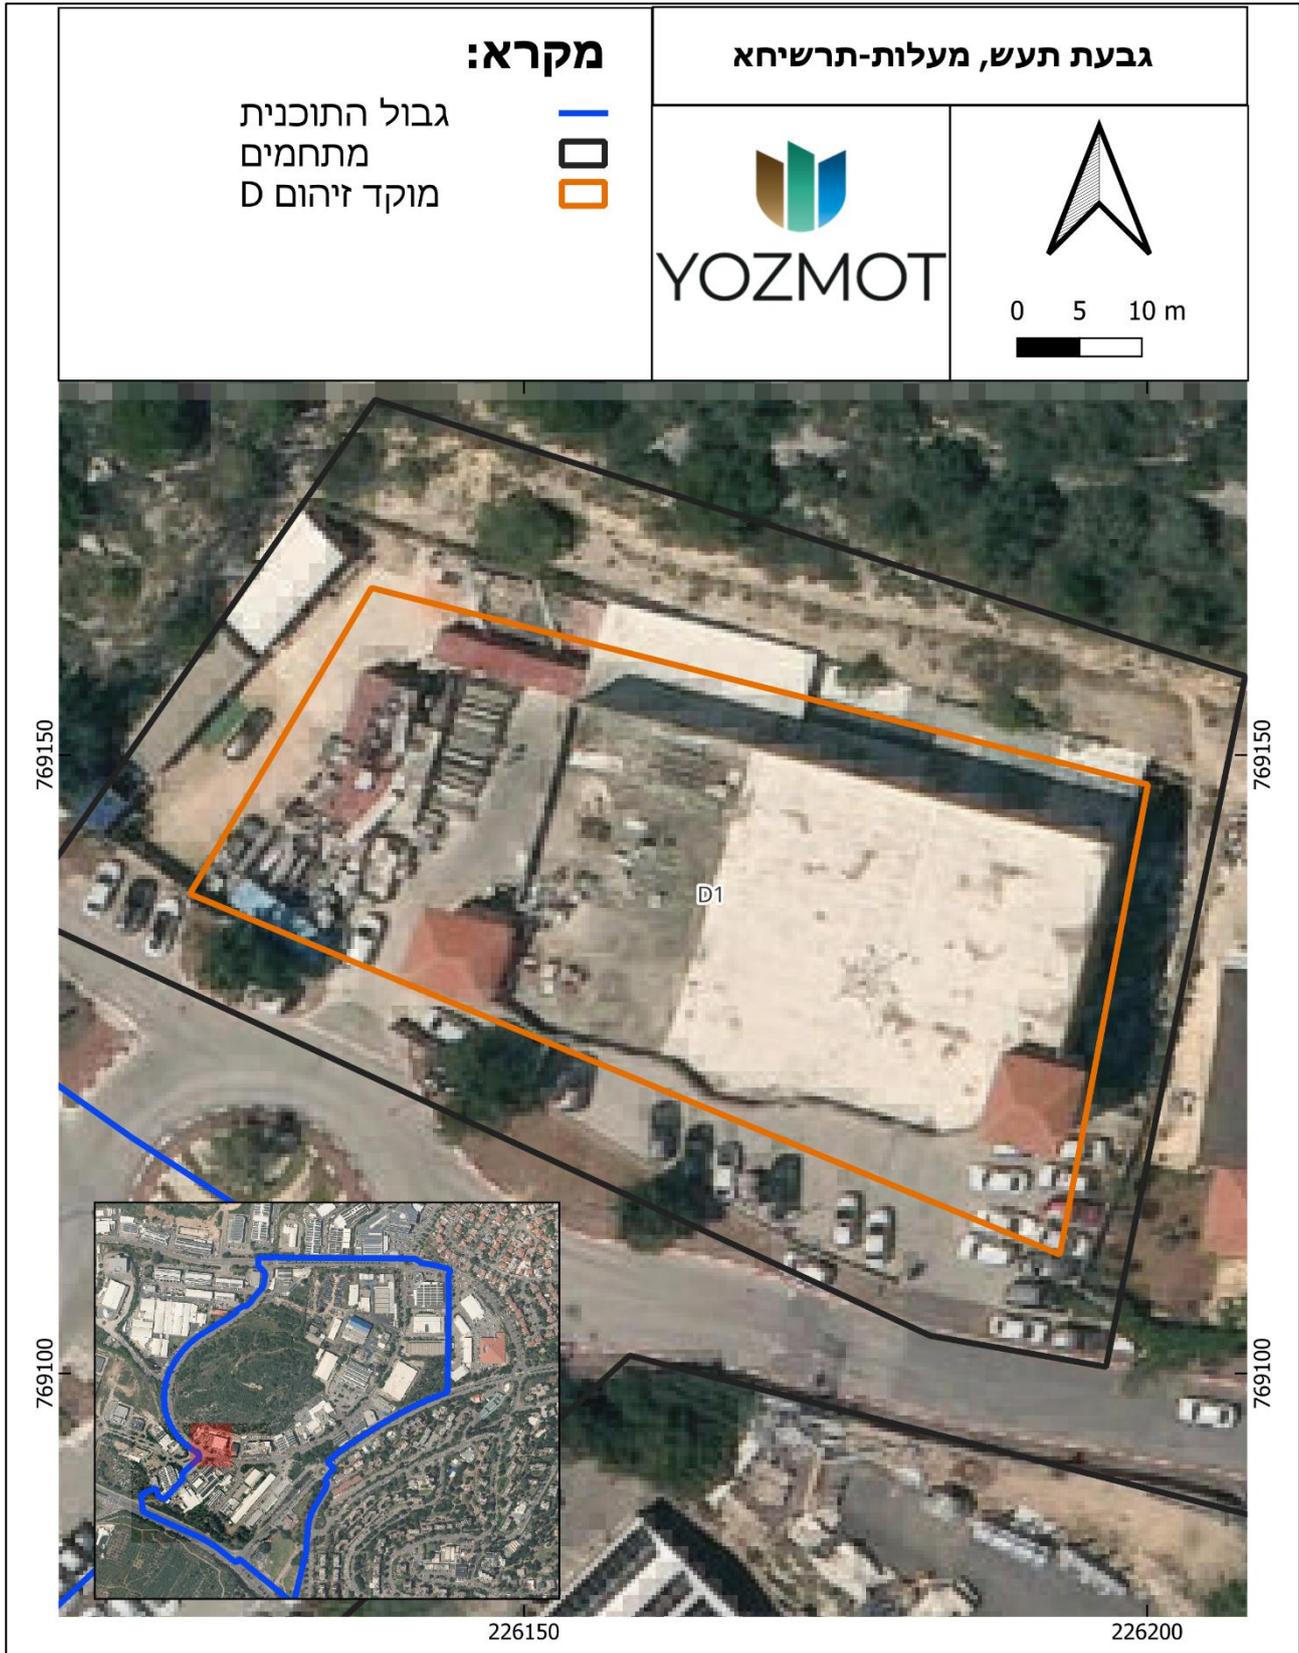
תרשים 35: מוקד זיהום D

במתחם D מוסך בשם "מרכז שירות וסוכנות סובארו בוטרוס", מוסך מורשה לחברת הרכב סובארו. במקום מבצעים פעולות צביעה. רצפת המוסך מבטון ומצבה נראה תקין. כלומר, לא נצפו סדקים. לא ידוע על המצאות של מכלי שמן/דלק או מפריד שמן בשטח המוסך. לאחר בדיקה במשרד להגנת הסביבה ואיגוד העירים לאיכות הסביבה גליל מערבי, עלה כי אין מידע סביבתי עבור מוסך זה ולא על פעילויות היסטוריות. מכיוון שרצפת המוסך מבטון ומהווה מחסום פיזי בין העסק לקרקע, לא סביר כי קיים זיהום קרקע מתחת לרצפת המוסך. בנוסף, לא נצפתה פעילות מזהמת או אחסון חומרים מזהמים (כגון שמנים) מחוץ למבנה המוסך. עם זאת, בהתאם למידע שהוגש, לא ניתן לשלול בוודאות החשד לזיהום קרקע במתחם. לפיכך המתחם הוגדר כמוקד זיהום D1. מיקום המוקד מוצג להלן בתרשים 35.

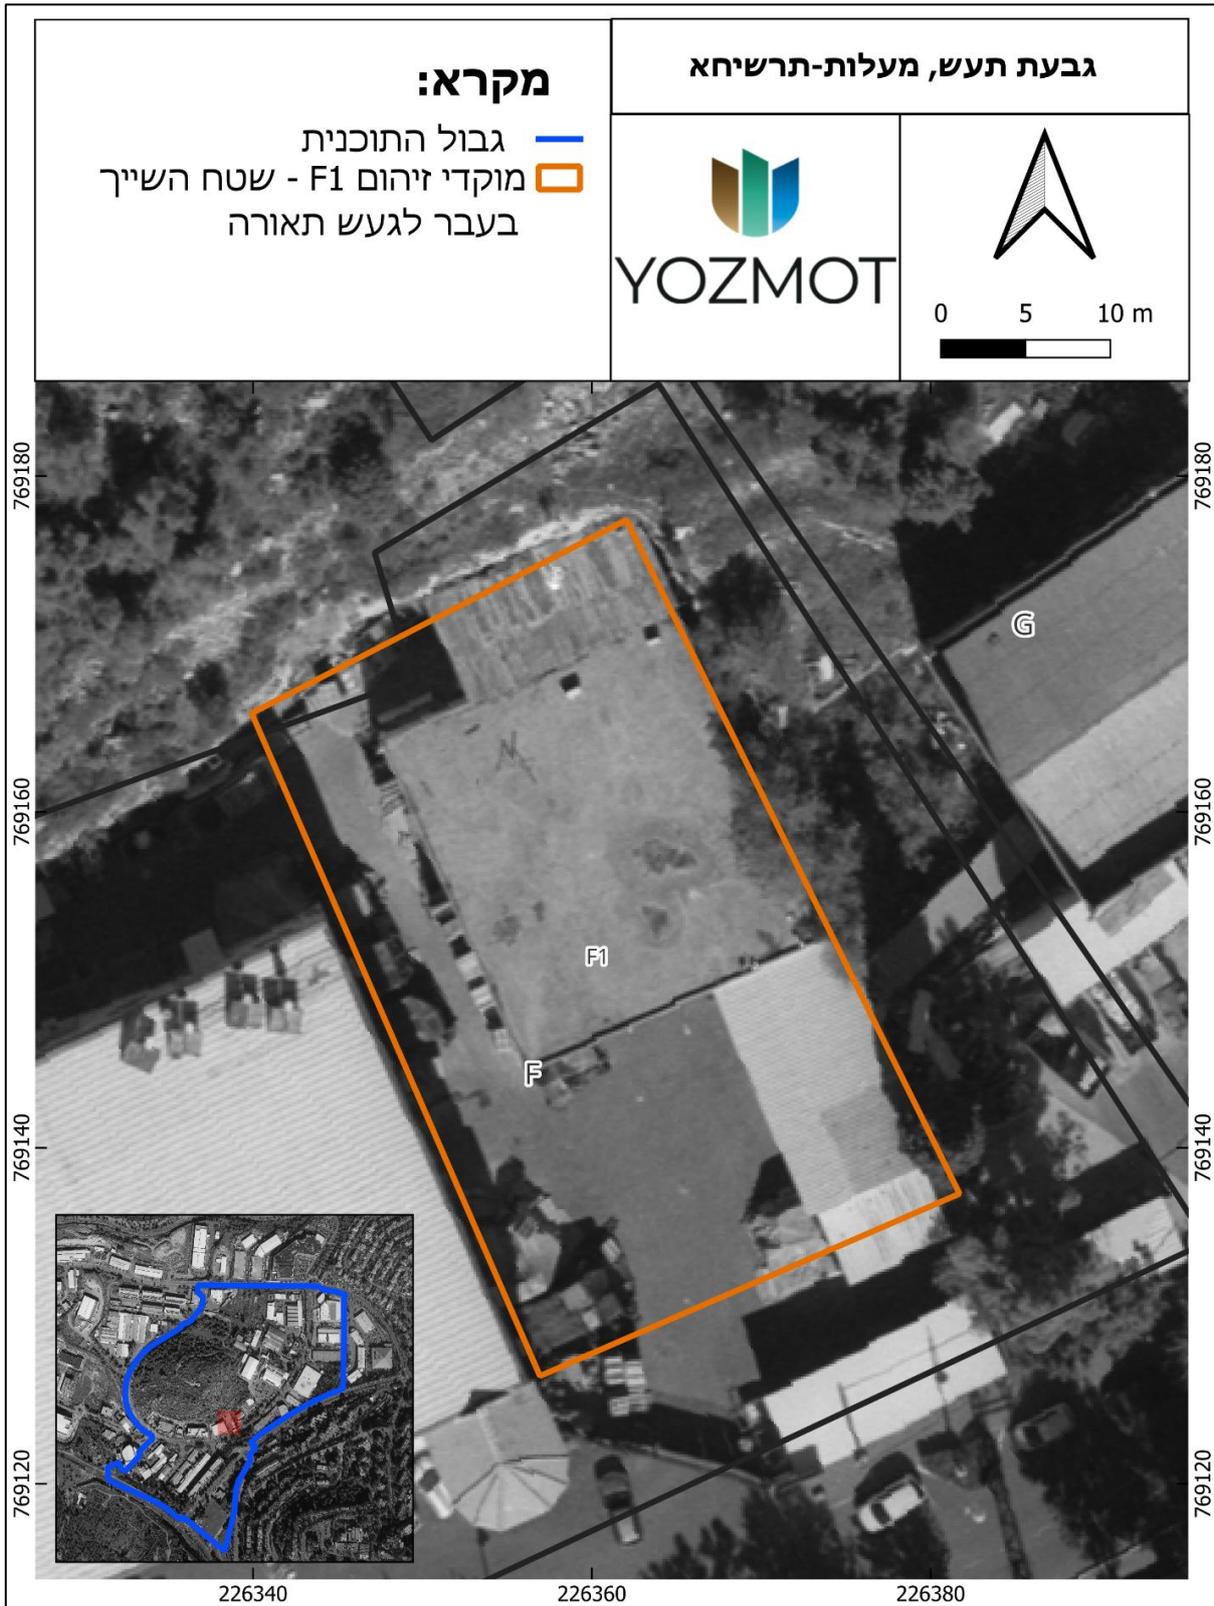
תרשים 36: מוקד F1 על קרע תצ"א 2015

מתחם F כולל חדר כושר בשם "Life Fitness" ו-"מוסך אמינות". לא ידוע על שימוש בצבעים וכן לא נצפו מכלי שמן/דלק או מפרידים בשטח המוסך. בשטח המוסך היה בעבר מחסן של "געש תאורה". לפי דו"ח סיור של הגנ"ס בשנת 2011¹⁰, היה זה מחסן לאחסון חומ"ס שהכיל איזוציאנט, מתילן כלוריד, שמנים ודלקים. בדו"חות הסיורים אין מיפוי מדויק של אחסון החומרים. באותו סיור, נצפו דליפות של חומרים לקרקע הטבעית וצוין שיש חשש לזיהום קרקע ומי תהום במגרש. על פי דו"ח הסיור¹¹ משנת 2013 של איגוד הערים לאיכות הסביבה גליל מערבי, שמן גולמי ודלק אוחסנו ללא מאצרות. לעסק היה היתר רעלים, אך בשנת 2011 לא חידש אותו והמשיך לפעול למרות שפג תוקפו¹⁰. בהתאם לסקירת המידע, בשטח המוסך, להלן במוקד F1, קיים חשד לזיהום TPH, מתכות, VOC ו-SVOC בקרקע. מיקום המוסך מוצג בתרשים 36.

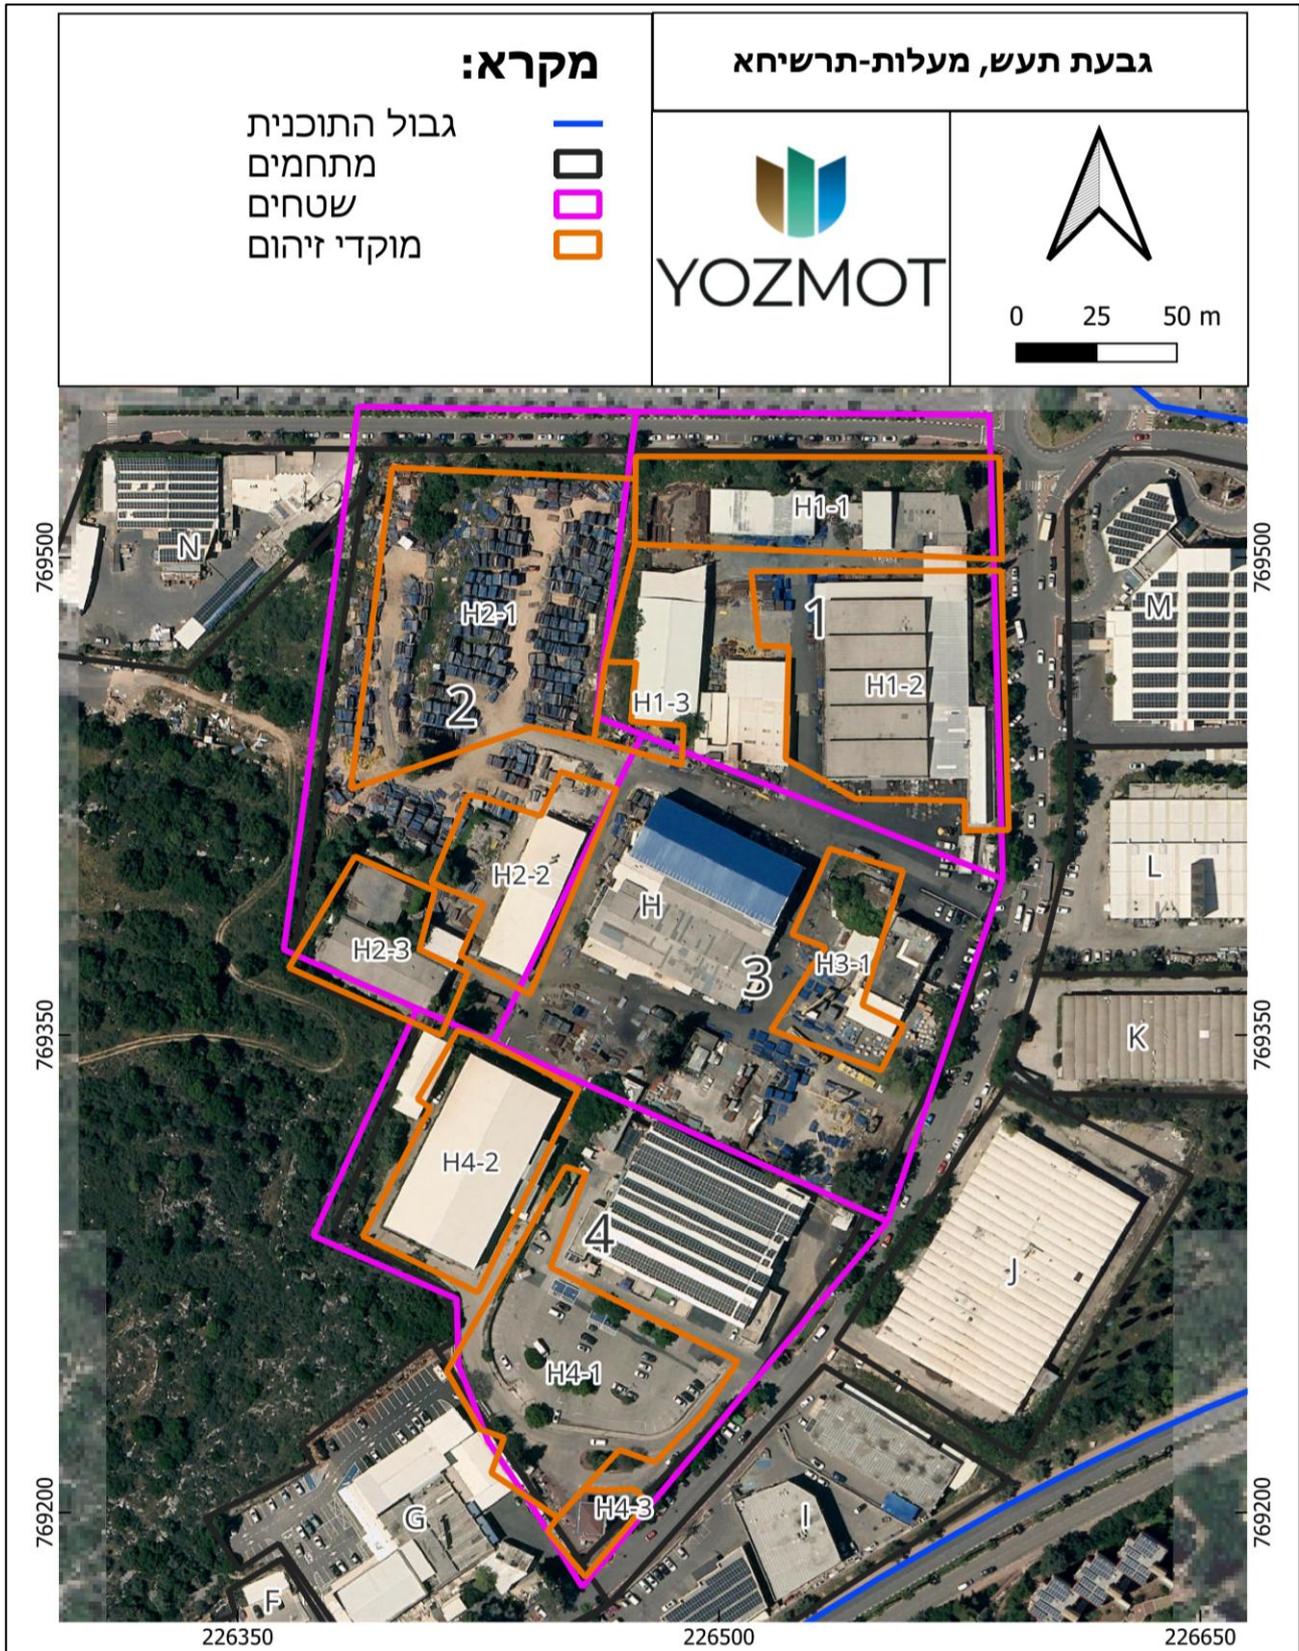
תרשים 38: מוקדי זיהום בשטח של "עגם מפעלי מתכת"

שטח 1- לאורך הגבול הצפוני של השטח נמצא שטח פתוח, תאי צביעה וחדר קומפרסורים. בסיור שבוצע בשטח המפעל אותרו סימנים המעידים על זיהום קרקע פוטנציאלי בשטח הפתוח ונצפו חביות שאחסנו שמן ללא מאצרה. באזורים אלו, להלן מוקד H1-1, קיים חשד לזיהום SVOC, VOC, TPH ומתכות. מיקום המוקד מוצג בתרשים 38.

במרכז השטח נמצא אולם יצור ב'. בצד הצפוני של האולם היה קו ציפוי מתכת ואחסון מדללים ללא מאצרה. בצד המערבי ודרומי של האולם קיימת תעלת ביוב/ניקוז. על פי הסקר של חברת יחזמות בשנת 2019, ככל הנראה זרמו לקו זה שפכים המגיעים מקו הציפוי. בצד המזרחי של האולם קיים קו ביוב ותיק המנקז את כל המפעל. באזורים אלו, להלן מוקד H1-2, קיים חשד לזיהום SVOC, VOC, TPH ומתכות. מיקום המוקד מוצג בתרשים 38.

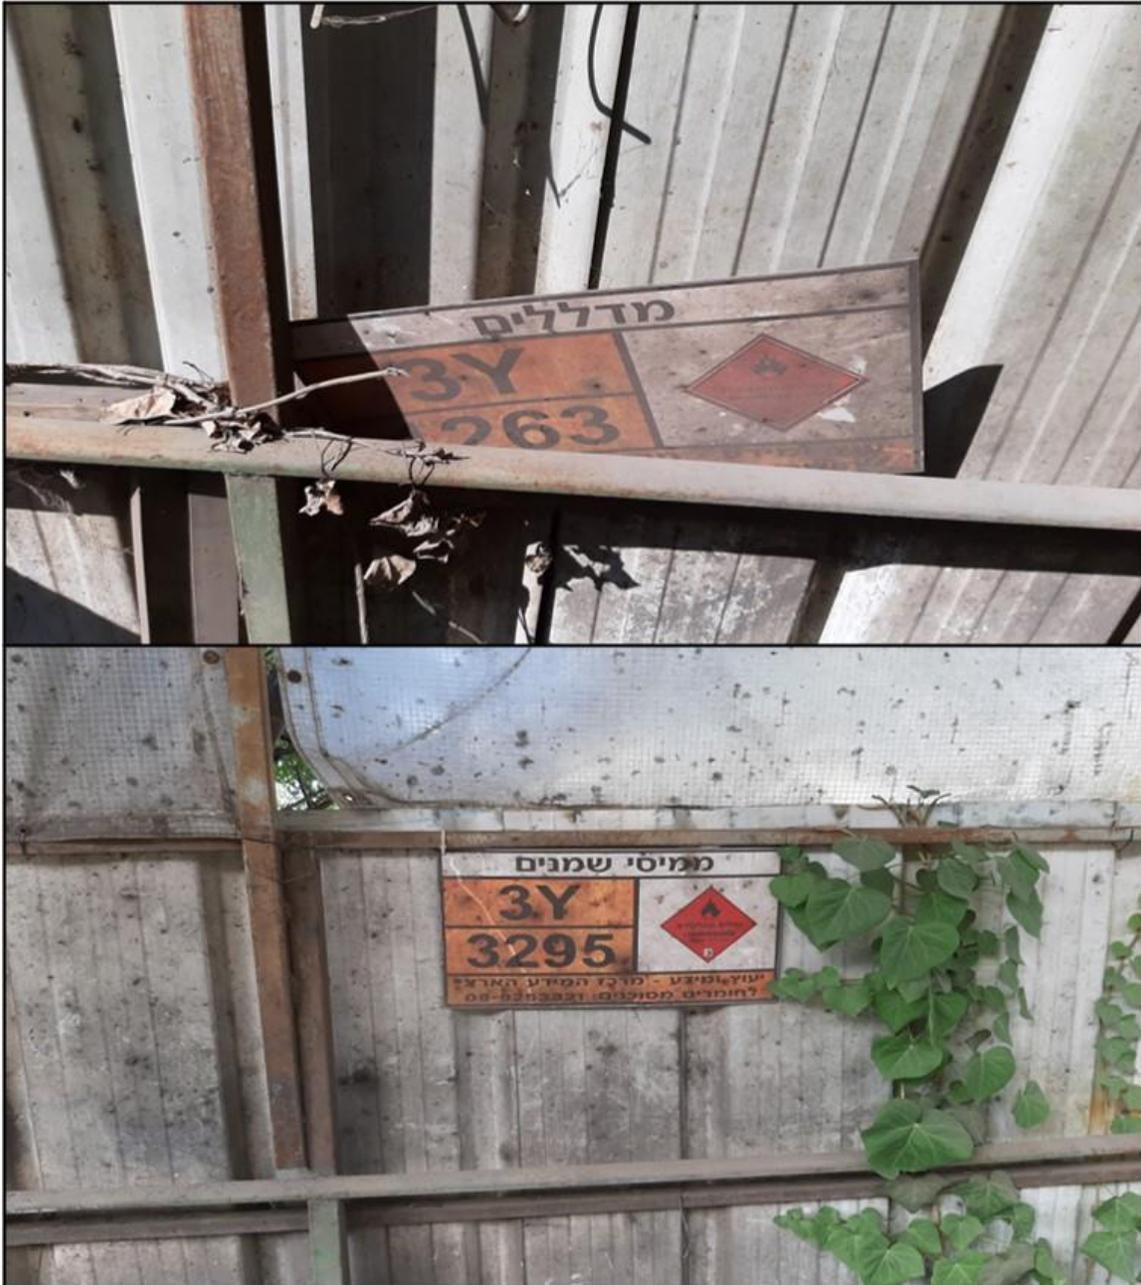
איור 9 – שלטים המעידים על אחסון מדללים וממיסי שמנים בעבר

בצידו המערבי של המבנה ישנה סככה בה נצפו שלטים של אחסון מדללים וממיסי שמנים. לא נצפו חביות או מיכלים כלשהם בסיור. איזור זה מבוטן ולא נצפו ממצאים חריגים על גבי הבטון.
