# להבים, הרחבה צפונית

## סקר היסטורי לפוטנציאל זיהום קרקע

אפריל 2024

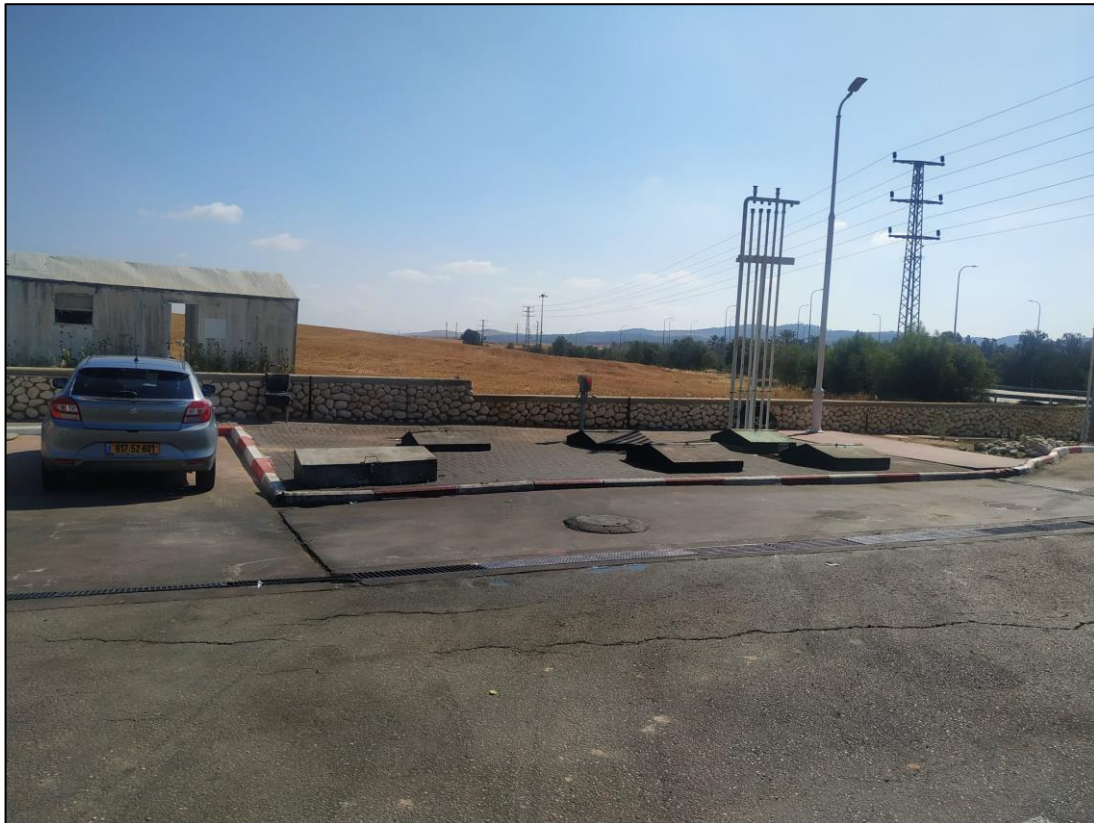
תצלום 2.2.2 – חוות מיכלים בתחנת דלק דור אלון. מעבר למתחם התחנה ממוקם מבנה נטוש.

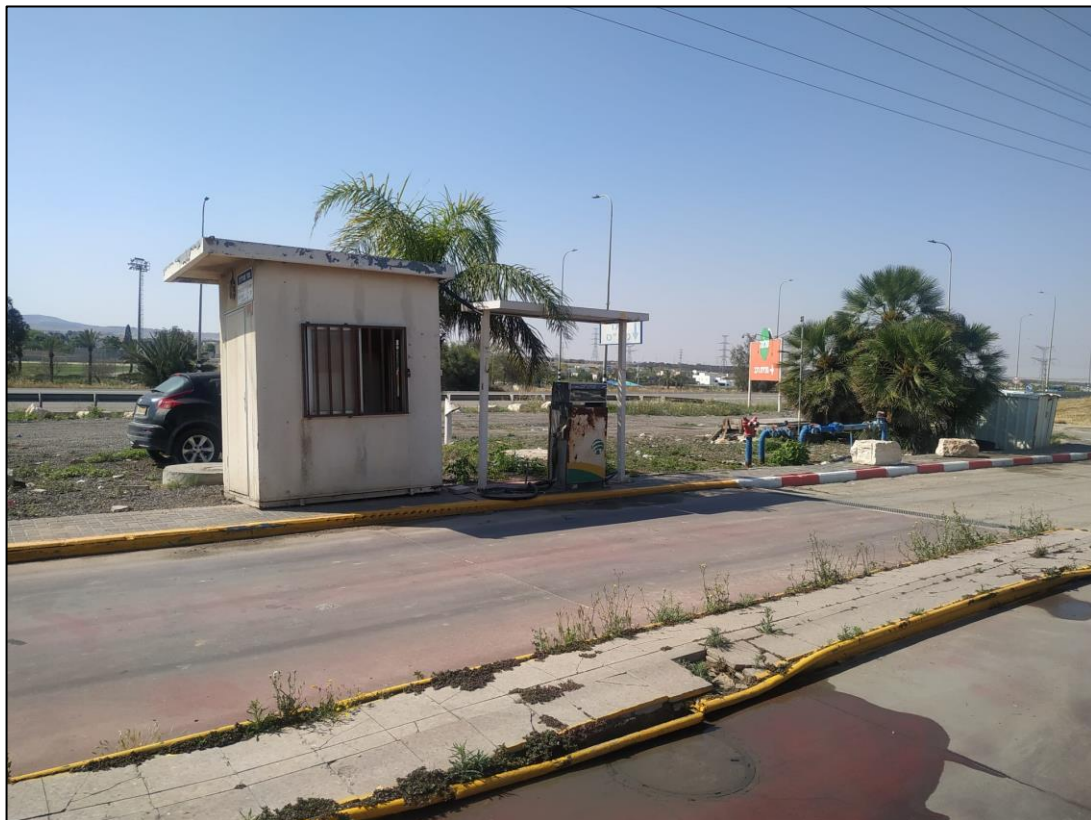
תצלום 2.2.3 – עמדת סולר לא פעילה על תכסית בטון, סמוכה לקרקע חשופה בדרום התחנה.

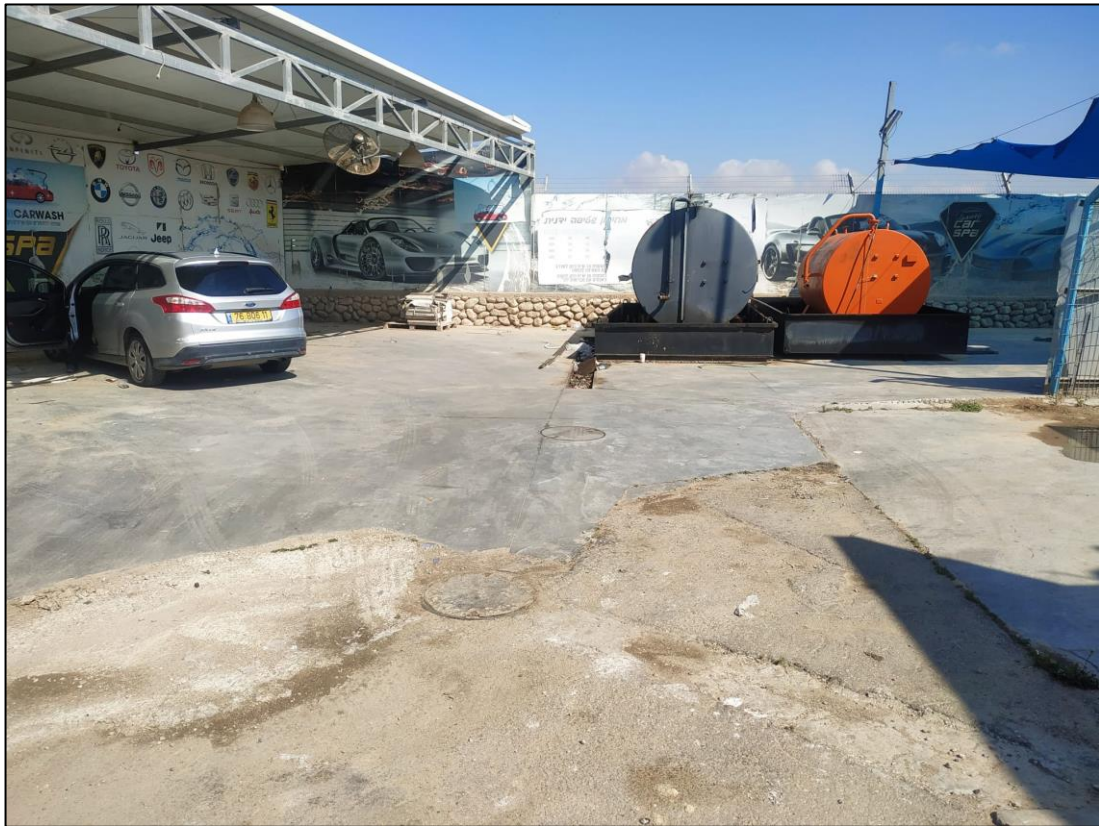
תצלום 2.2.4 – מיכלי דלק ריקים בתוך מאצרות עם מים ושמיים, סמוך לעמדת שטיפת רכבים בצפון מתחם תחנת הדלק דור אלון.

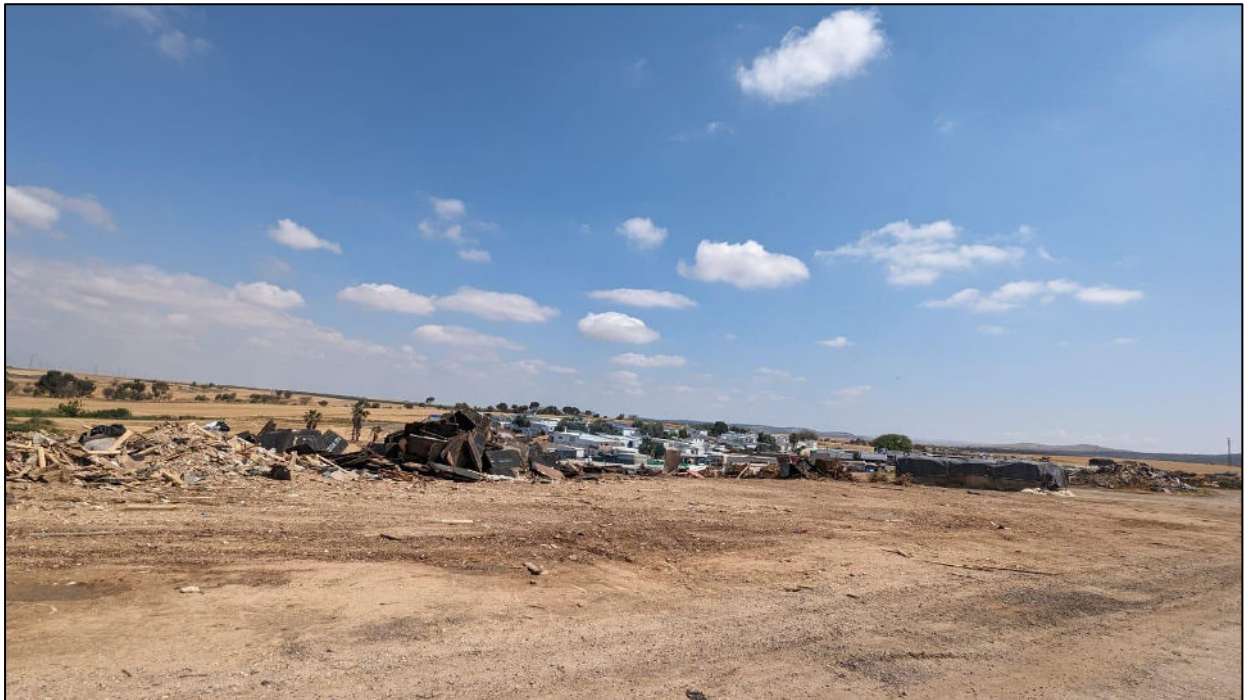
תצלום 2.2.5 – מבט מכיוון דרום להתיישבות. בגבול ההתיישבות נצפים ערימות הכוללות פסולת עץ בעיקר.

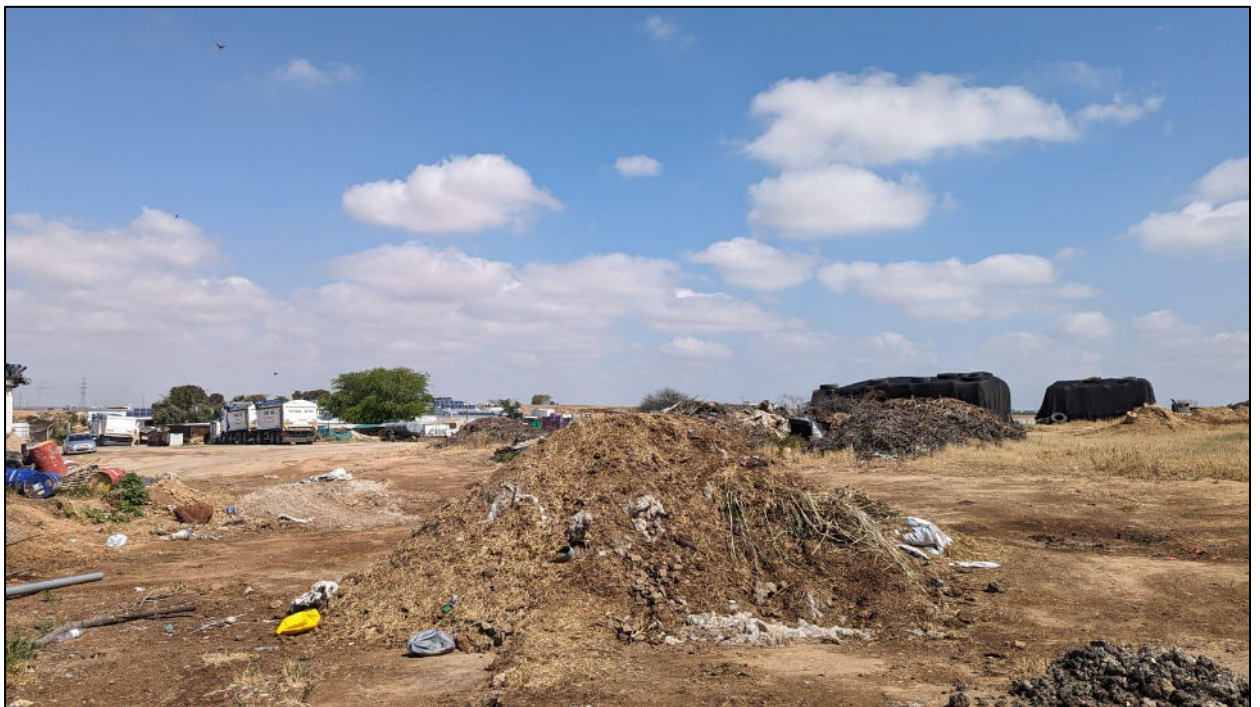
תצלום 2.2.6 – ערימות חציר ופסולת סמוך למשאיות בשטח ההתיישבות.

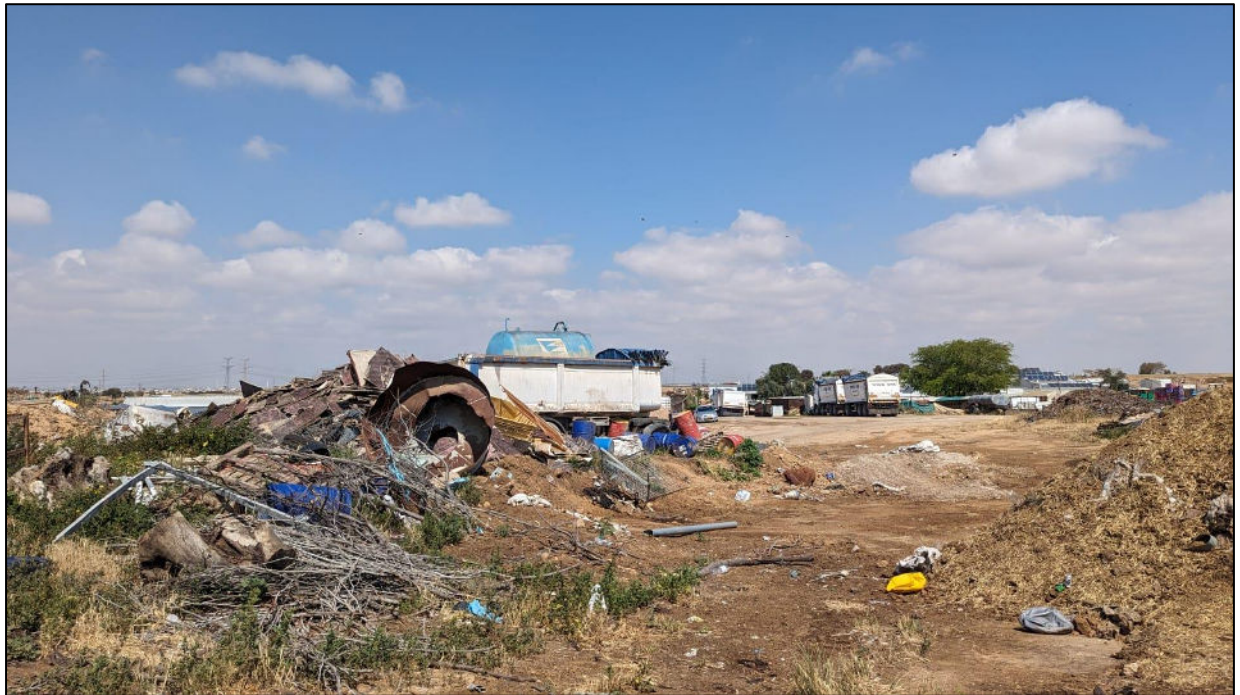
תצלום 2.2.7 – ערימות פסולת, מרוכזת וספורדית, הכוללת מיכלי דלק, שמנים וגרוטאות מתכת.

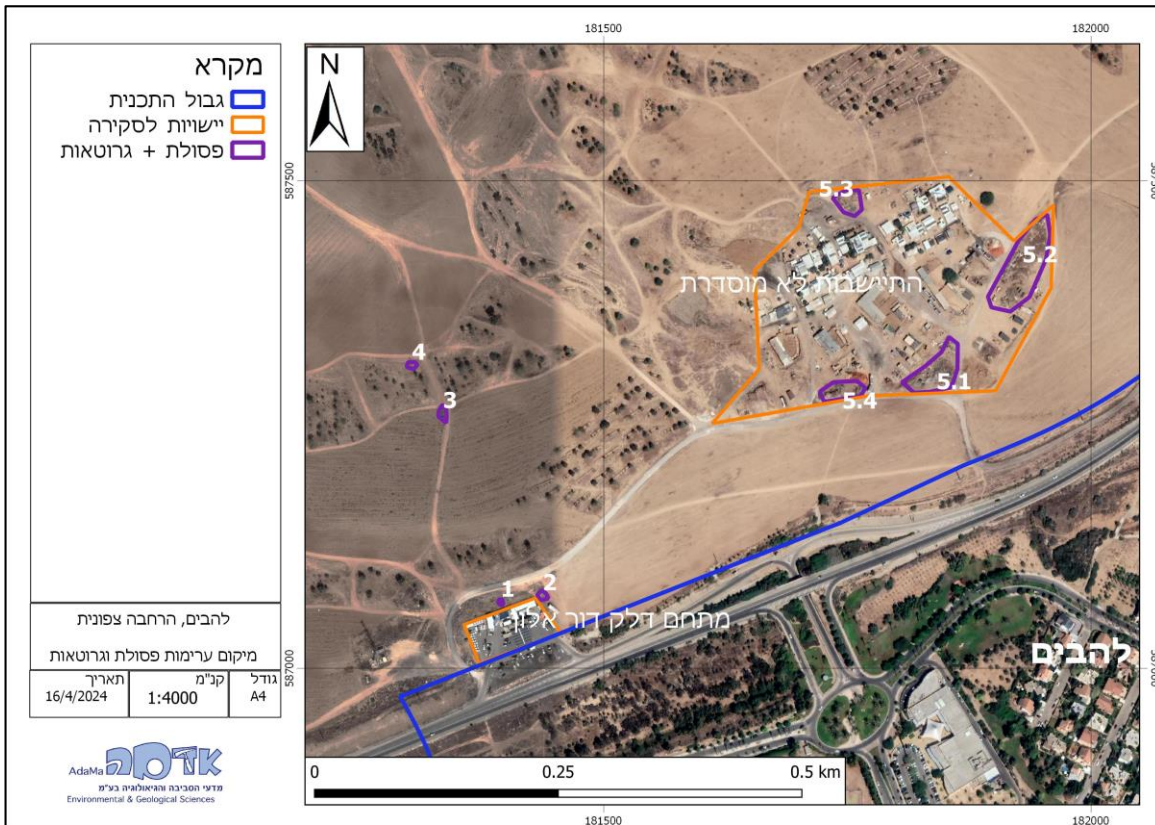
תרשים 4.2.1 מיקום ערימות פסולת וגרוטאות בשטח התכנית.

בתצלומי אוויר נצפו מוקדים של ערימות פסולת וגרוטאות בשטח התכנית. בסיור בשטח בתאריך 11.04.24 בוצע מיפוי הכולל תיחום של גבולות ערימות הפסולת על תצ"א עדכנית ואפיון הערימות שכלל גובה ערימה, הרכב הפסולת, והערכה לפוטנציאל לזיהום קרקע על סמך סקירה באתר ללא חפירה. סך הכל אופיינו 8 מוקדים של ערימות פסולת וגרוטאות בשטח התכנית באמצעות תצלומי אוויר וסיור באתר ומתוכן 6 מוקדים בעלי פוטנציאל לזיהום קרקע או שלא ניתן לשלול זיהום אפשרי. אפיון הערימות מפורט בהתאם בטבלה 4.2.1 להלן. מיקום מוקדי הפסולת מוצג בתרשים 4.2.1. תצלומים של ערימות הפסולת מס' 1 עד 4 מוצגים בתצלומים 4.2.2 עד 4.2.6. בעזרת תצלום אוויר מופו ערימות פסולת מס' 5.1 עד 5.4 בסמוך להתיישבות הלא מוסדרת. תצלומים מייצגים של הערימות מופיעים בתצלומים מס' 4.2.7 ו- 4.2.8. לא היתה גישה לבחינה מקרוב של הערימות הסמוכות להתיישבות הלא מוסדרת במהלך הסיור שבוצע במסגרת הכנת סקר היסטורי זה.

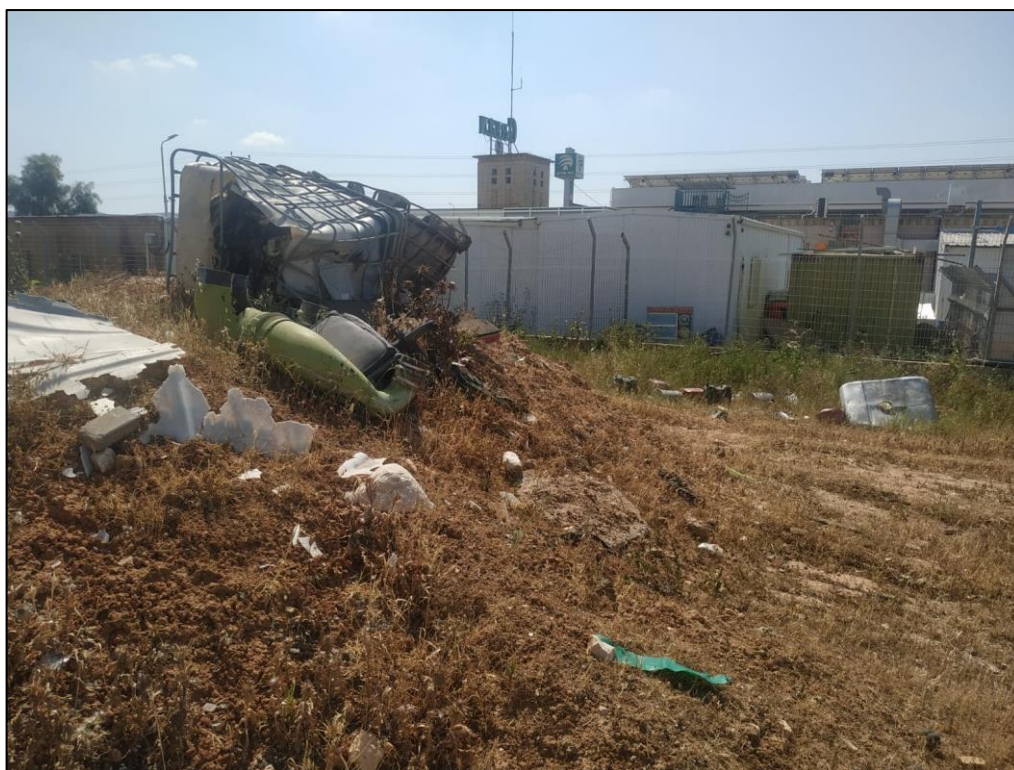
תצלום 4.2.2. ערימת פסולת מס' 1, ממוקמת מצפון לגדר מתחם תחנת הדלק "דור אלון".

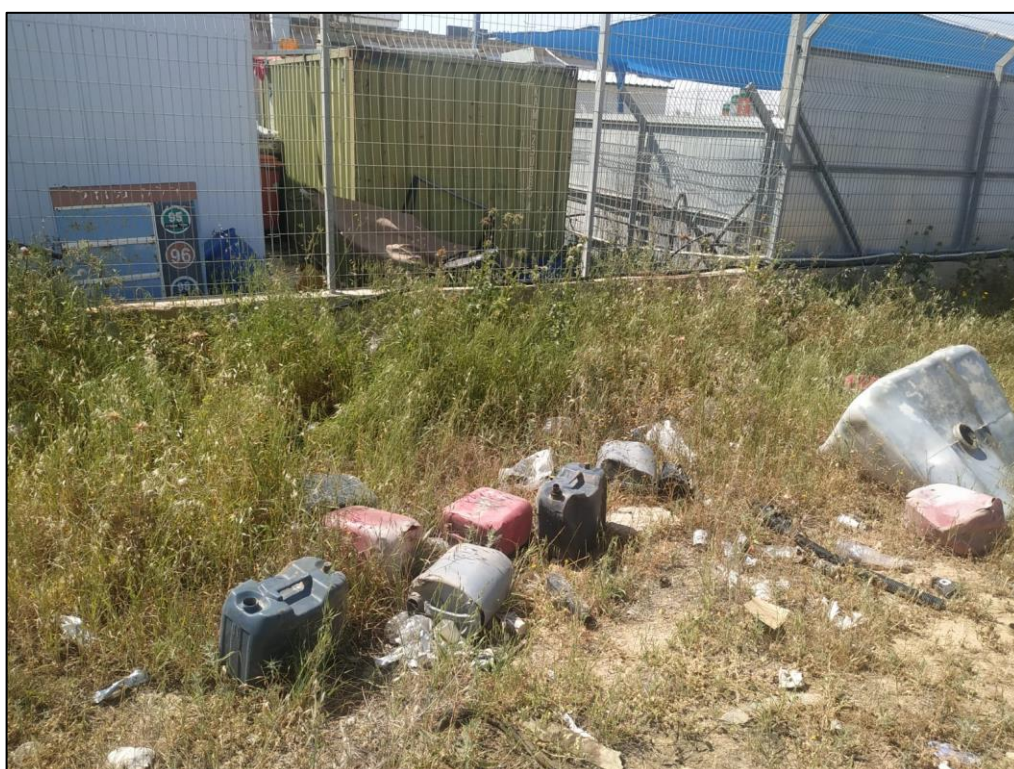
תצלום 4.2.3. מיכלי דלק ושמונים ריקים בין גדר מתחם תחנת הדלק לערימת פסולת מס' 1.

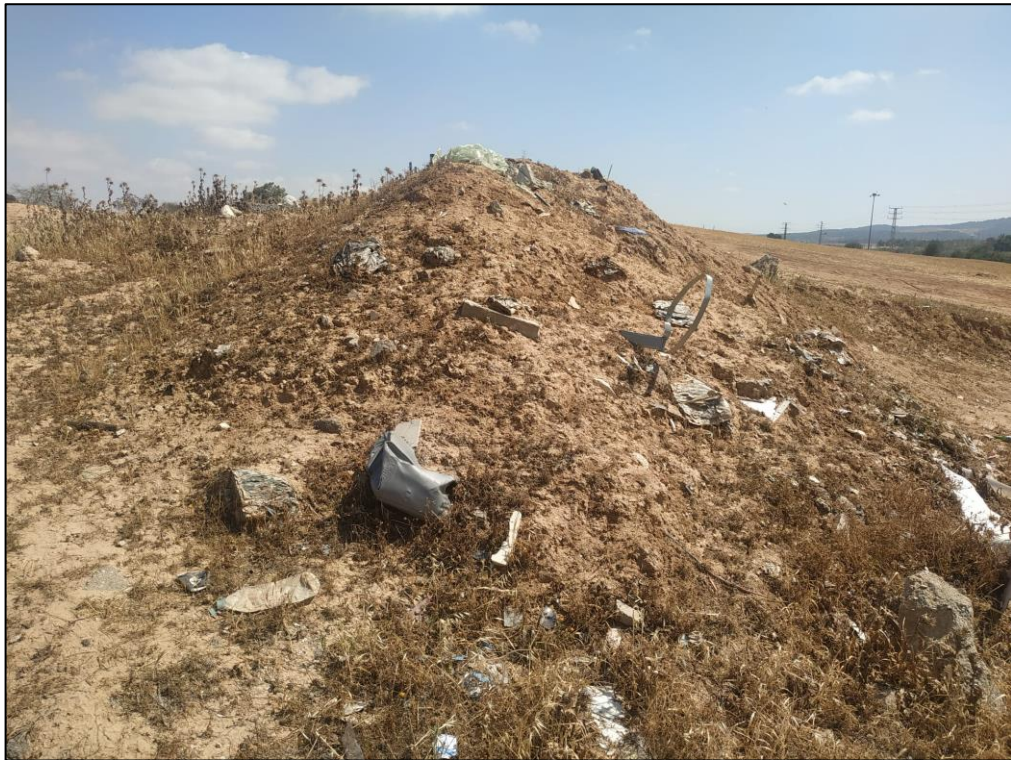
תצלום 4.2.4. ערימת פסולת מסי 2, ממוקמת ממזרח לגדר מתחם תחנת הדלק "דור אלון".

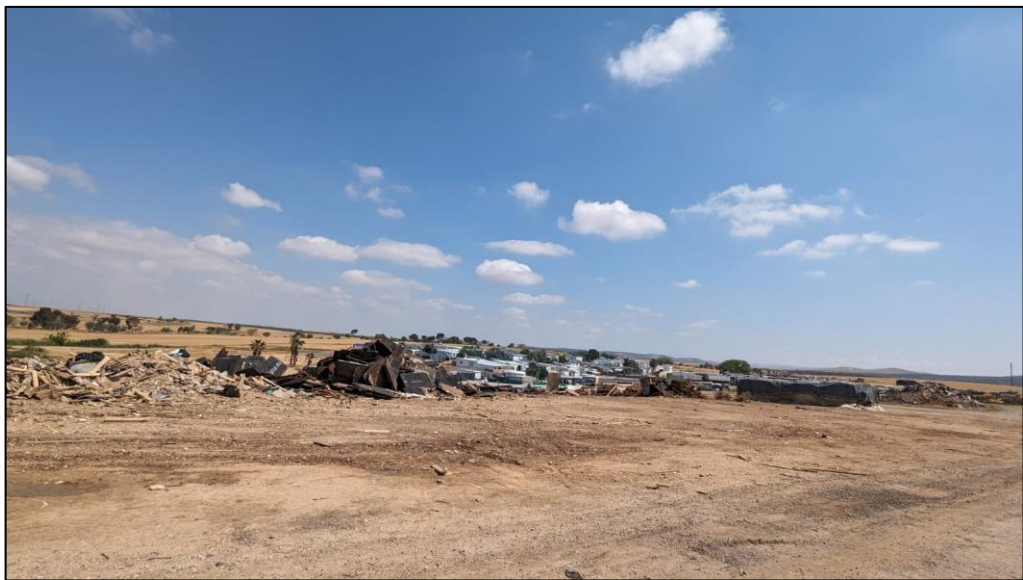
תצלום 4.2.7. ערימות פסולת מסי 5.4: ערימות פסולת עץ ליד ההתיישבות הלא מוסדרת.

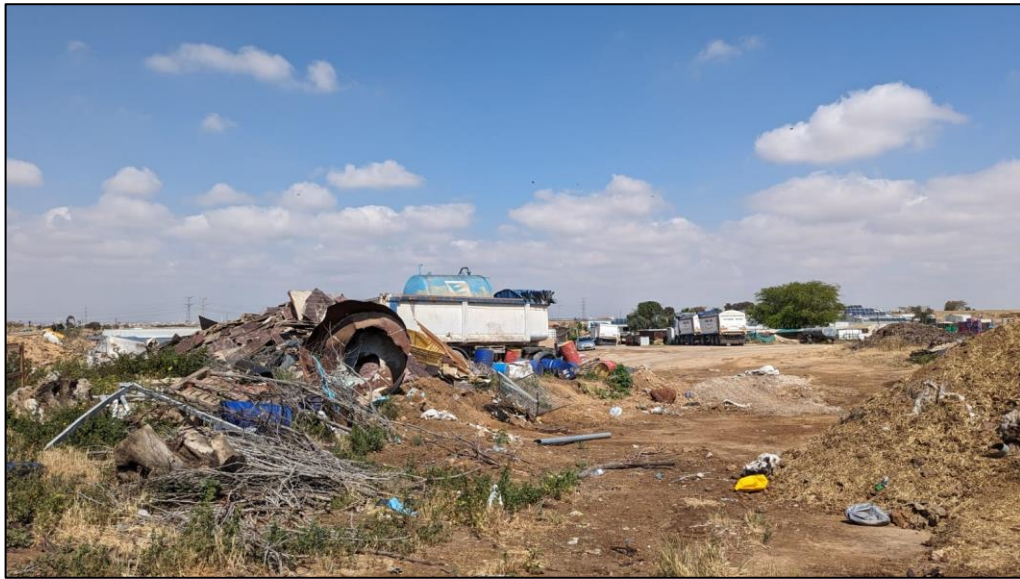
תצלום 4.2.8. ערימות פסולת מס' 5.2 : ערימות פסולת גרוטאות ומיכלי דלק ליד ההתיישבות הלא מוסדרת.
