סקר קרקע היסטורי

שכונת אור עקיבא צפון

אוגוסט 2024

עורך הסקר : ולרי פינסקוויי, יוזמות בע"מ
ליווי והנחייה : עמוס פסדר, יוזמות בע"מ

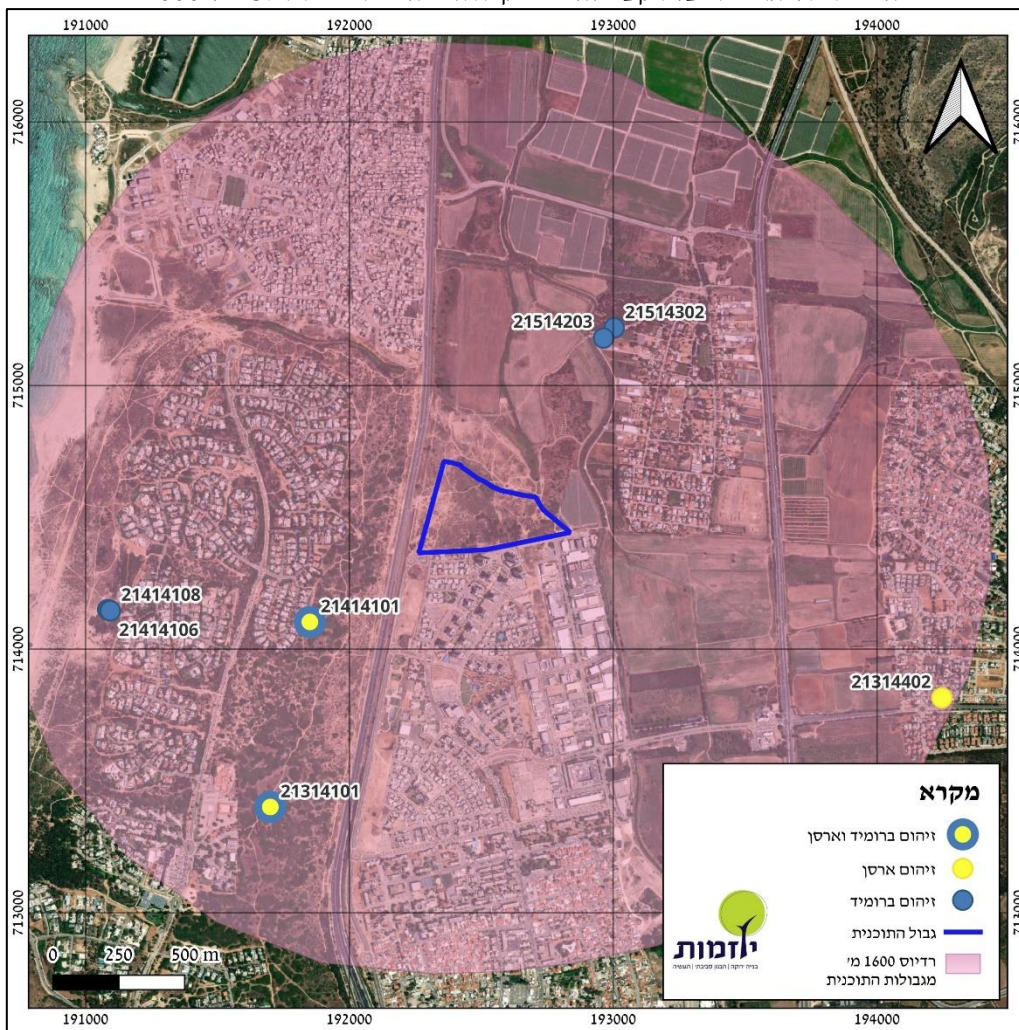
מפה 4 - גבול התכנית על רקע מזהמים בקידוחים הנמצאים ברדיוס של 1600 מ'

- ערך חורג של ארסן – עלול לנבוע ממחצבות, שריפת דלקים וחומרים חקלאיים.
- ערך חורג של ברומיד – עלול לנבוע ממחצבות ושריפת דלקים.

על פי הממצאים המוצגים מעלה, ובהתאם לכיוון זרימת מי התהום מכיוון מזרח מערבה (כפי שניתן לראות במפה מס' 4 – גבול התכנית על רקע מפת מפלסי מי התהום) ישנו חשש כי הזיהומים ממזרח לתכנית נעו מערבית ונמצאים גם בתוך שטח התכנית עצמה.

יש לשים לב שקידוחים 21414105, 21414107 ו-21414104 לא מוצגים במפה בעקבות אילוצים של תוכנת QGIS. מיקומם הינו דרום-מערבית לתכנית בסמוך לקידוחים 21414108 ו-2141410.

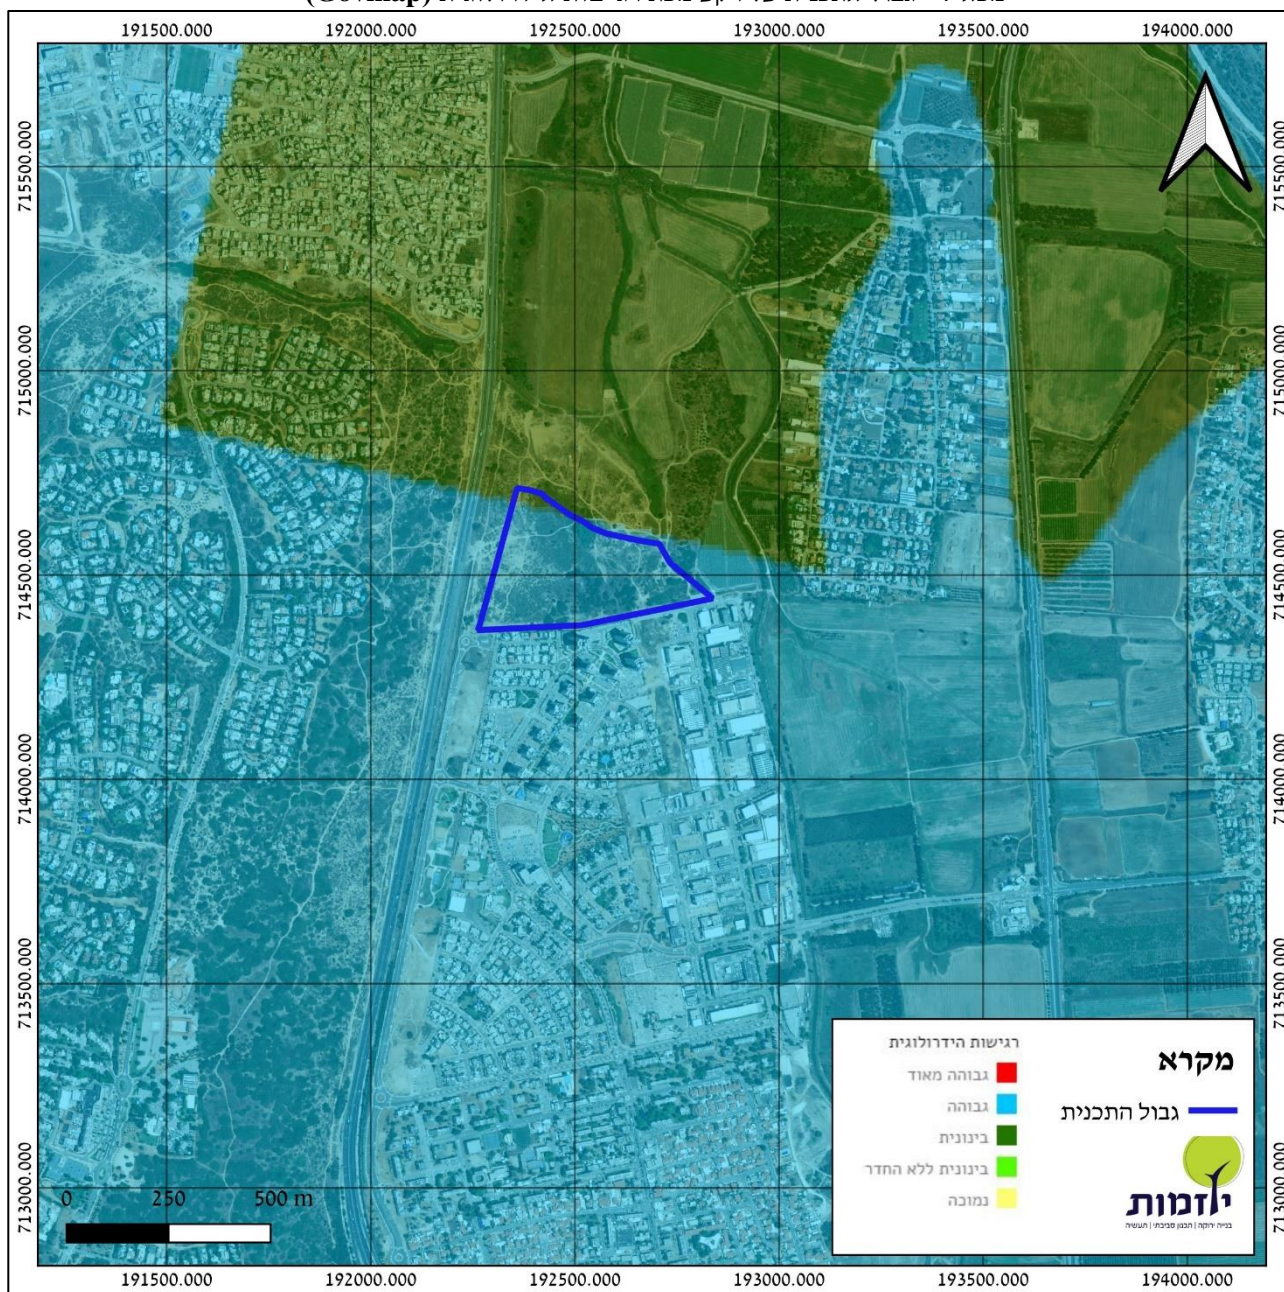
מפה 7 - גבול התכנית על רקע מפת רגישות הידרולוגית (Govmap)

על פי מפה מס' 7 – גבול התכנית על רקע מפת רגישות הידרולוגית, ניתן לראות כי רובו המוחלט של שטח התכנית נמצא באזור בעל רגישות הידרולוגית גבוהה.

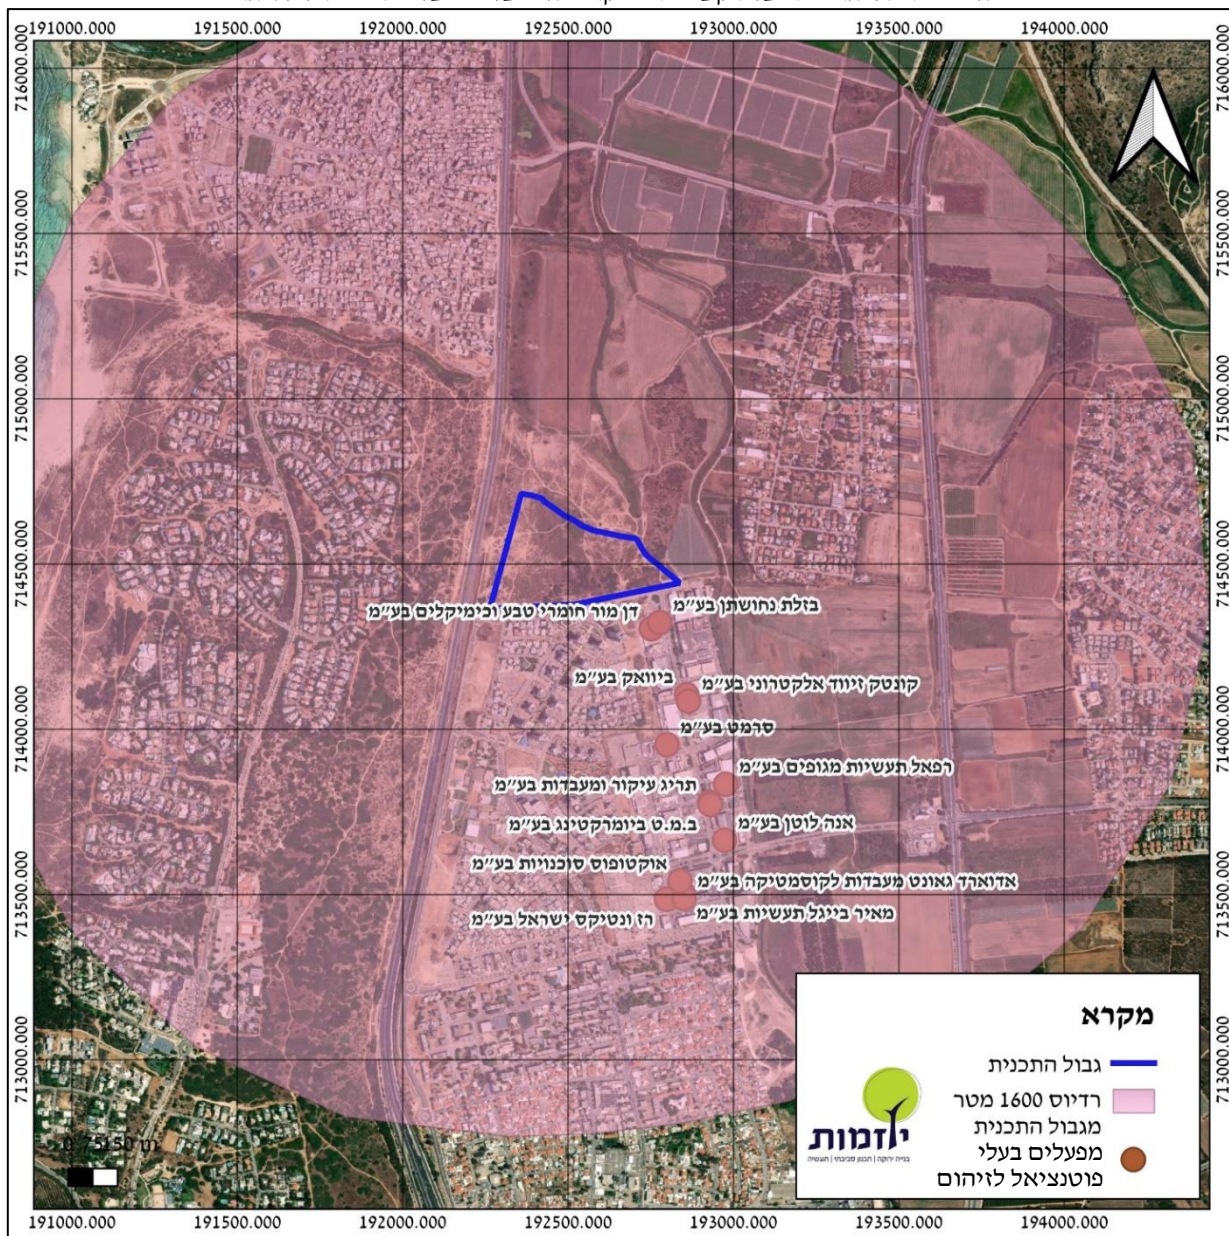
מפה 14 - גבול התכנית על רקע מפת מיקומי המפעלים בעלי פוטנציאל לזיהום

מאחר ושטח התכנית הינו שטח פתוח ללא ייעוד קרקע, אין בגבולו מפעלים או בתי מלאכה. לעומת זאת, סמוך לגבול הדרומי של התכנית נמצא אזור התעשייה הצפוני של אור עקיבא אשר בתחומו מפעלים, בתי מלאכה ומוסכים רבים להם ניתנו היתרי רעלים. להלן טבלה ורשימה המפרטות על מפעלים אלו:

מבחינת גזי קרקע, אף על פי ששטח התוכנית לא כולל שימושים מזהמים, לא ניתן לשלול זיהום בעקבות אזור התעשייה הגובל לדרום שטח התוכנית. על בסיס המידע שהתקבל מרשות המים אין עדויות לזיהום אזורי בחומרים נדיפים. מאחר ובמועד זה אין תכנית מאושרת לשטח, נמליץ כי לאחר שתגובש ותאושר תכנית פיתוח לשטח, ניתן יהיה לבחון מחדש את הצורך בביצוע חקירת גזי קרקע.

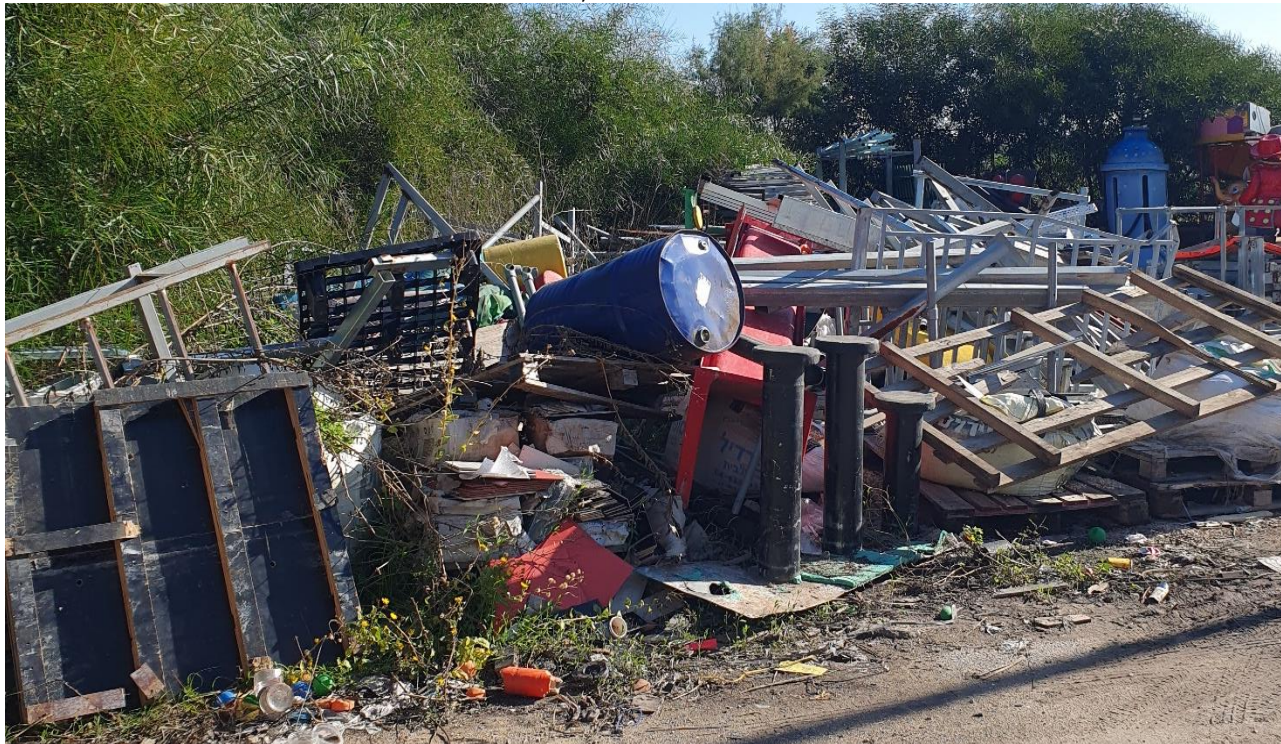
תצלום 2 - ערמת פסולת בניין בגבולות האתר

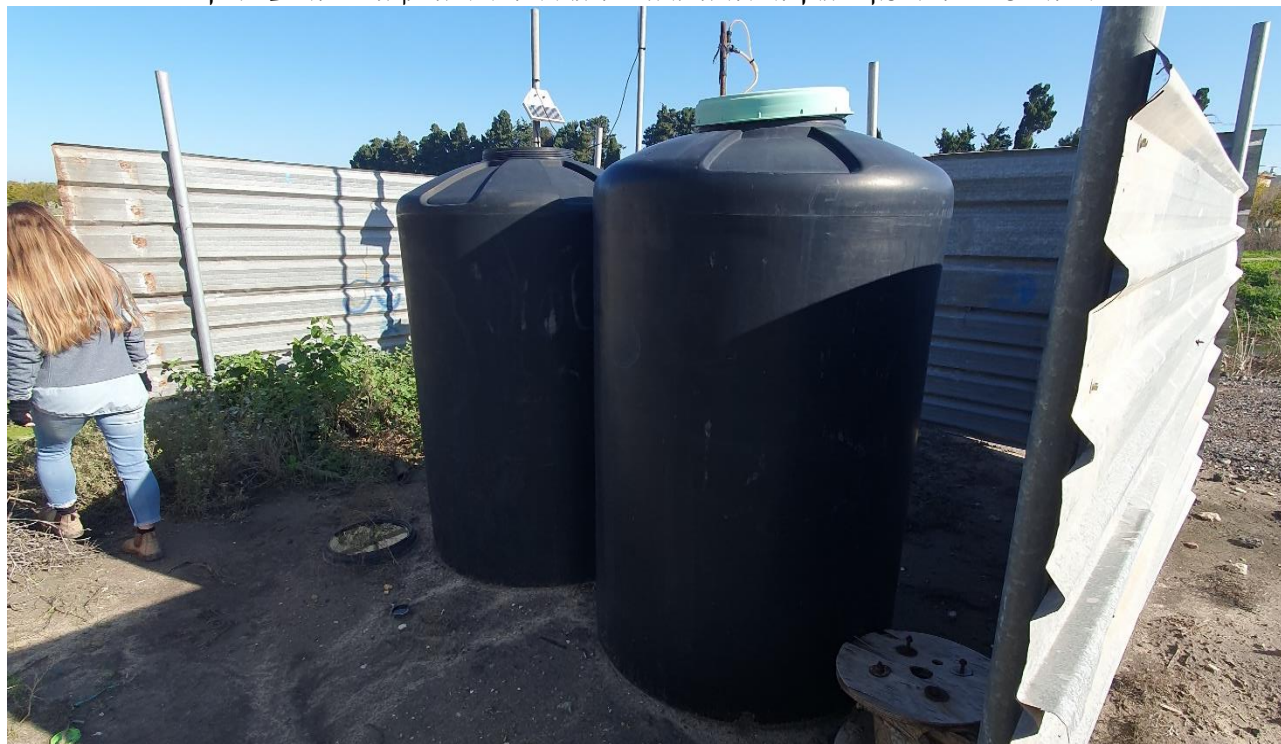
תצלום 3 - מכלי איסוף מחוץ לגבולו המזרחי של האתר לטובת השקיה בשילוב עם דשן

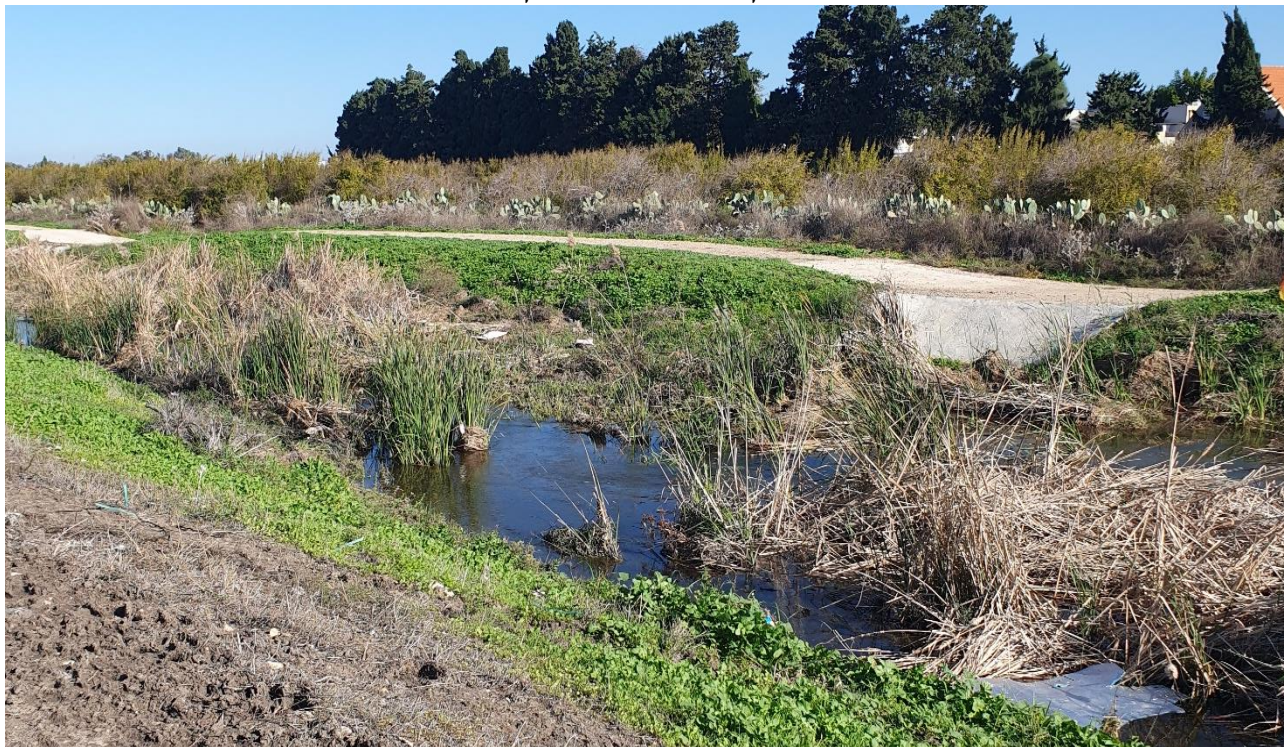
תצלום 4 - ערוץ נחל עדה הזורם מחוץ לשטח האתר

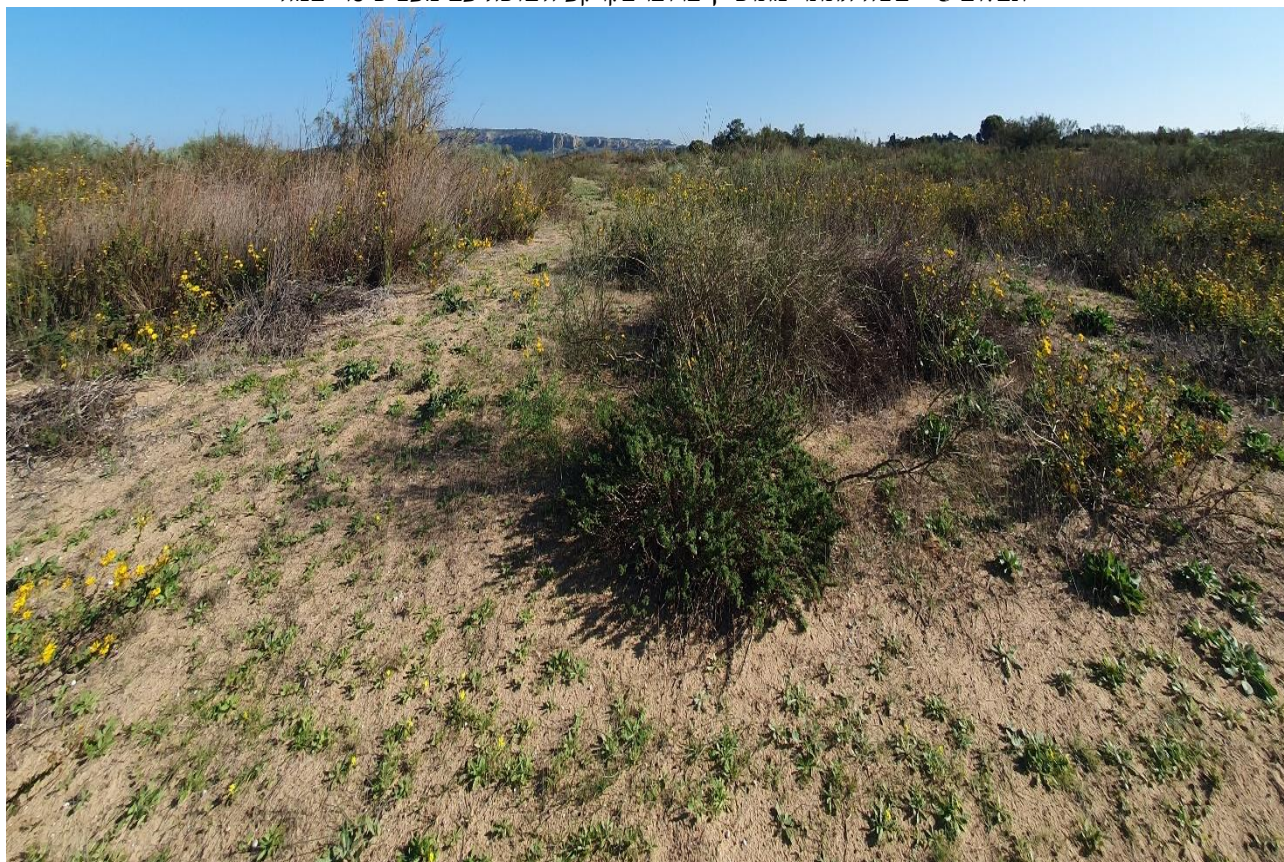
תצלום 5 - שטח האתר מאופיין ברובו בקרקע חשופה עם מעט כיסוי צמחי

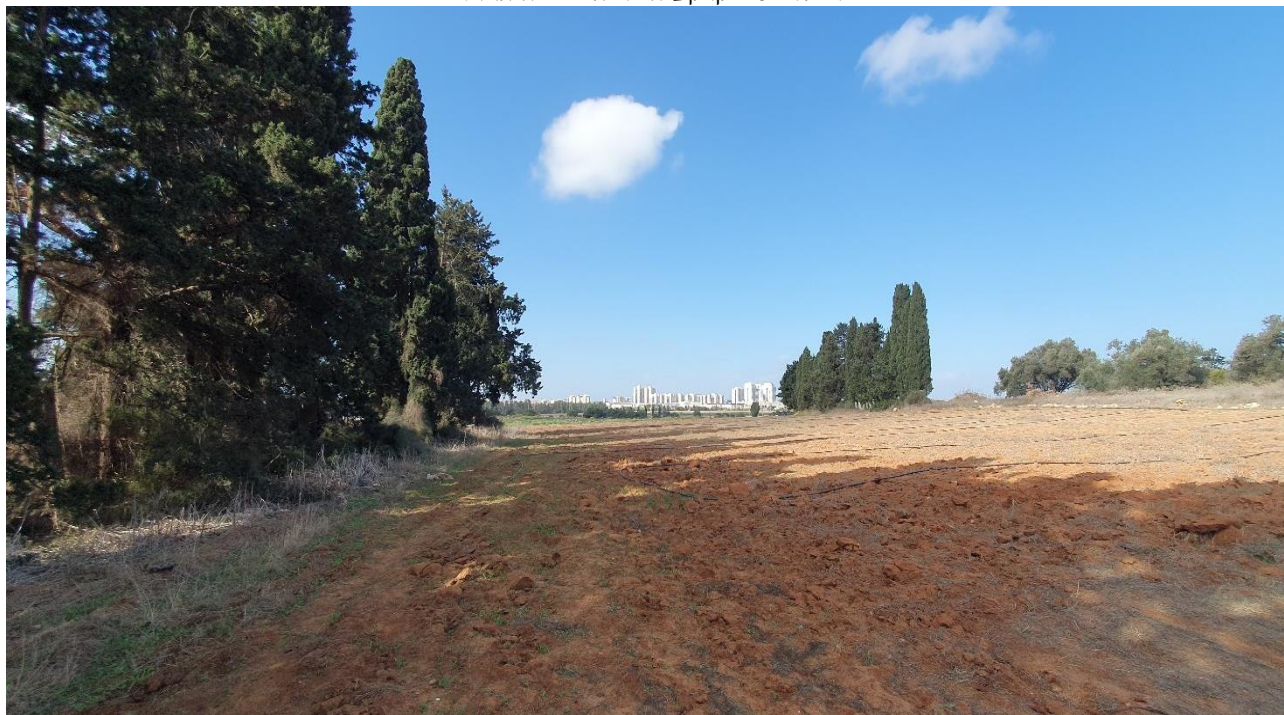
תצלום 6 - קרקע חשופה בשטח האתר
