**הנדון: דוח ממצאי סקר היסטורי, מתחם מוטה גור, מחנה תל השומר**

דו"ח ממצאים סקר היסטורי (Phase I)  
מתחם מוטה גור, תל השומר

יולי 2024

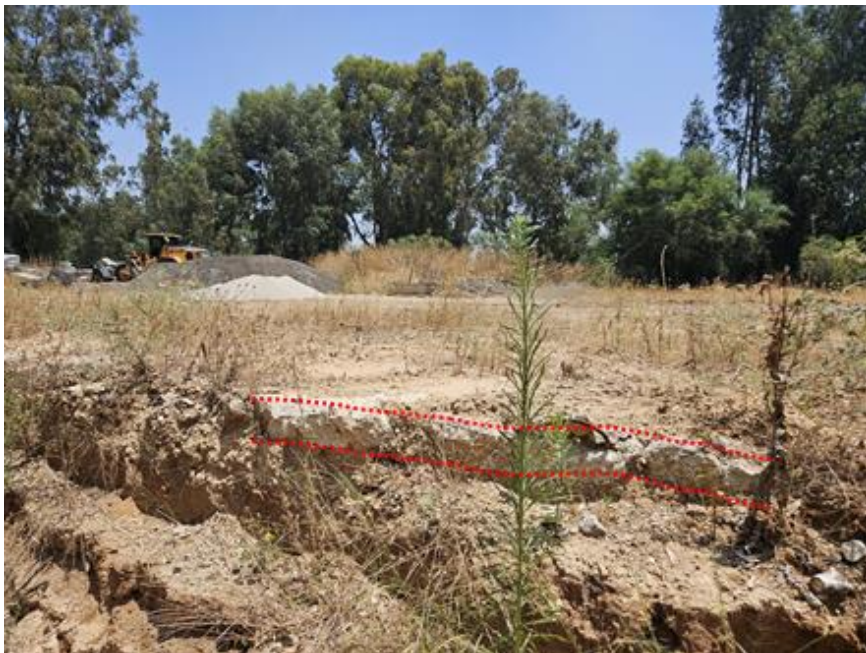
### **תמונה 1 – שארית ממשטח הבטון ששימש כציר טנקים**

בתמונה – בסיס אדום מקווקוו, שארית ממשטח הבטון בעובי של כ-40 ס"מ, צולם בחלקו הדרום מערבי של השטח הנסקר.

בשנת 2014 הופסק השימוש בציר הטנקים שבשטח הנסקר והשטח שימש בין השנים 2014 עד 2019 כשטח התארגנות של קבלן (קבלן א') שביצע את עבודות ההריסה של חלקו הצפוני של ציר הטנקים (לא כולל הריסת המקטע שבשטח הנסקר) והקמת ציר הטנקים החדש ממערב. במסגרת פעילות הקבלן בשטח הנסקר, הוצבו באתר מכולת משרד, גנרטור וקוביית סולר ששימשה לתדלוק כלי הצמ"ה שחנו באתר בסוף יום פעילות. על פי המידע שנמסר ממפקח מטעם מחנה תל השומר, תדירות מילוי המכל הייתה כאחת לשבועיים. לא נמצא מיקום מדויק למתחם ההתארגנות והאזור שבו מוקם הינו משוער על פי מידע שנמסר ע"י אותו גורם (מוקד 3). לאור הפעילות בעשור האחרון יש להניח כי מצב השטח כיום שונה מאוד מהמצב בו היה במהלך פעילות ציר הטנקים וכי בוצעה הפרה משמעותית של פני השטח.

**על בסיס ממצאי התצפית והמידע שנאסף על האתר וסביבתו, נקבע כי במוקד 1 קיים פוטנציאל זיהום קרקע בנוסף בשטח זה, יש לקבל הנחייה מהרלפ"מ על פעולות נדרשות טרם ביצוע החקירה או על ליווי במהלכה.**

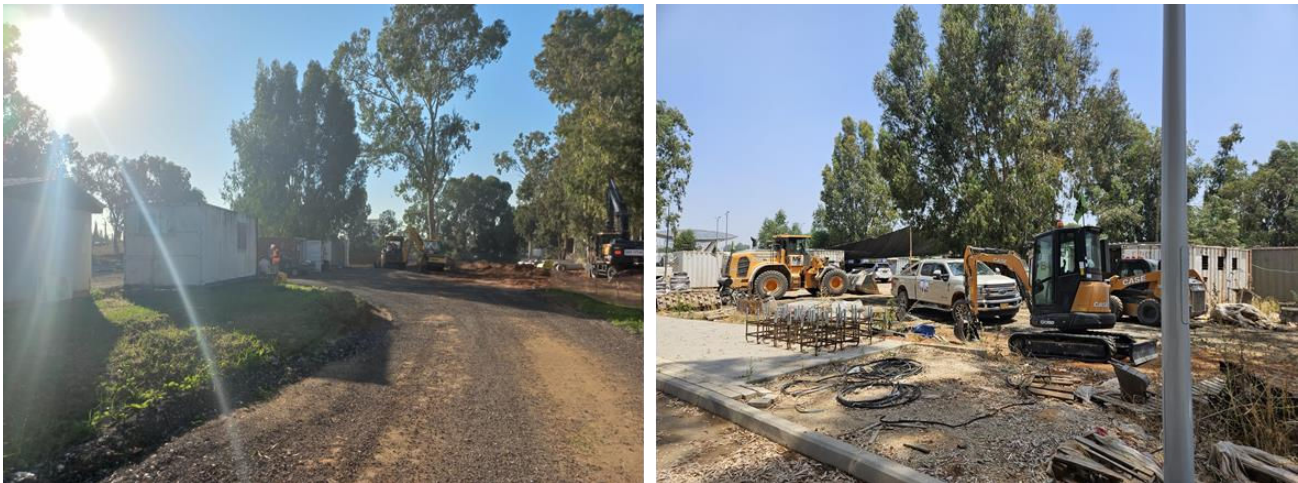
#### תמונה 2 – שטח ההתארגנות של נת"א (יוני 2024)

החל משנת 2022 האתר משמש כשטח התארגנות של קבלן חברת נת"א (קבלן ב'). במתחם ההתארגנות הוצבו מכולות משרדים והרחבה משמשת לחניית כלי צמ"ה (תמונה 2, מוקד 4). על פי המידע שנמסר ממנהל הפרויקט מטעם נת"א, אין במתחם קוביות לתדלוק בסולר, תדלוק הכלים נעשה ע"י מכלית שמגיעה אל הכלים במקום עבודתם. במסגרת העבודות באתר הוטמנה צנרת ביוב בחלקו המערבי של המתחם, נחפרה תעלת ניקוז מי נגר בחלקו המרכזי של האתר וכן בוצעה הריסה של הציר המבוטן (תרשים 18).

עם כניסת קבלן נת"א לאתר בשנת 2022, נמצאו בפני השטח, בחלקו המערבי בסמוך לגבול עם משטרת מסובים, 5 זבילי פגזים (ללא פגז פעיל או חנ"ע). במהלך עבודות ההריסה של הציר המבוטן זוהה פגז פעיל שהוטמן מתחת לציר הנסיעה שנוטרל ע"י חבלן. בעקבות מציאת הנפל, הופסקו העבודות למשך כשנה עד חידושן בשנת 2023.

**על בסיס ממצאי התצפית והמידע שנמסר ונאסף עבור האתר, נקבע כי במוקד 4 לא קיים פוטנציאל זיהום קרקע.** בנוסף, בשטח זה יש לקבל הנחייה מהרלפ"מ על פעולות נדרשות טרם ביצוע החקירה או על ליווי במהלכה.

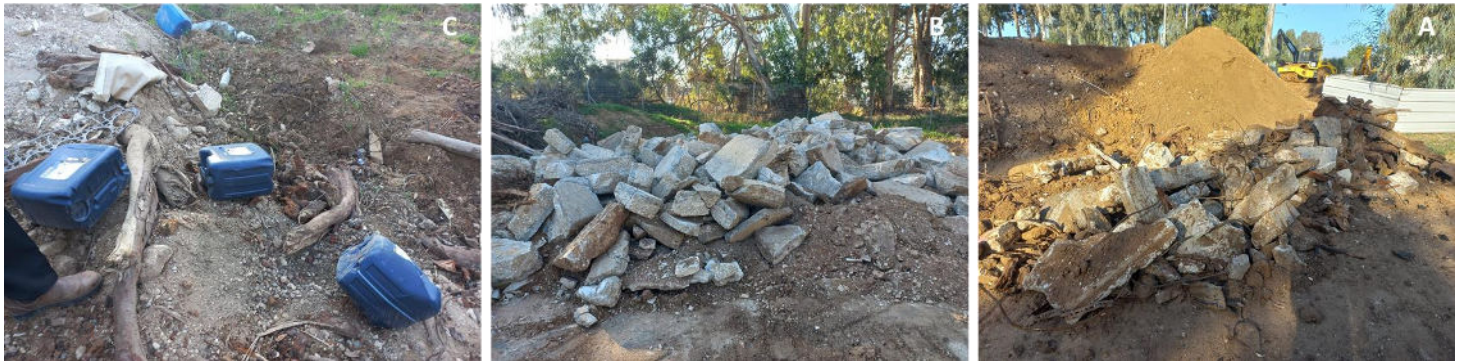
**תמונה 3 – ערמות קרקע ופסולת בניין (A, B) ומכלי שמן ואוריאה ריקים (C) , מתוך סיור עם המשרד להגנ"ס שבוצע ב-2022**

ב-19.12.22 בוצע באתר סיור בנוכחות נציג המשרד להגה"ס (נועם פוניה). בסיור נצפו באתר חפירות והריסת ציר הבטון, וכן נצפו ערימות קרקע חפורות שלא נבדקו, ערימות פסולת בטון ומכלי שמן ואוריאה ריקים (תמונה 3).

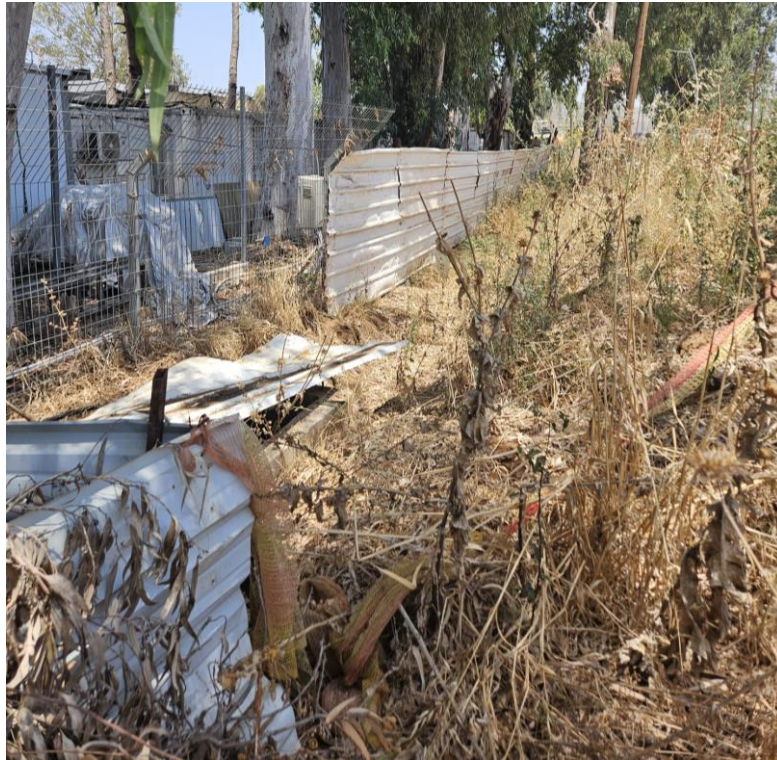
**תמונה 4 – תעלת ניקוז מערבית**

- על בסיס ממצאי התצפית והמידע שנמסר ונאסף עבור האתר, נקבע כי במוקד 5 לאורך כל התעלה קיים פוטנציאל זיהום קרקע.
- תעלה מערבית (מוקד 6) - תעלה רדודה המפרידה בין שטח האתר למשטרת מסובים (תמונה 4).

- על בסיס ממצאי התצפית והמידע שנמסר ונאסף עבור האתר, נקבע כי במוקד 6 קיים פוטנציאל זיהום קרקע.
- תעלה מרכזית (מוקד 7) – תעלה מלאכותית שנחפרה ע"י קבלן נת"א בשנת 2023 במטרה למנוע הצפות בשטח המשטרה באירועי גשם משמעותיים.

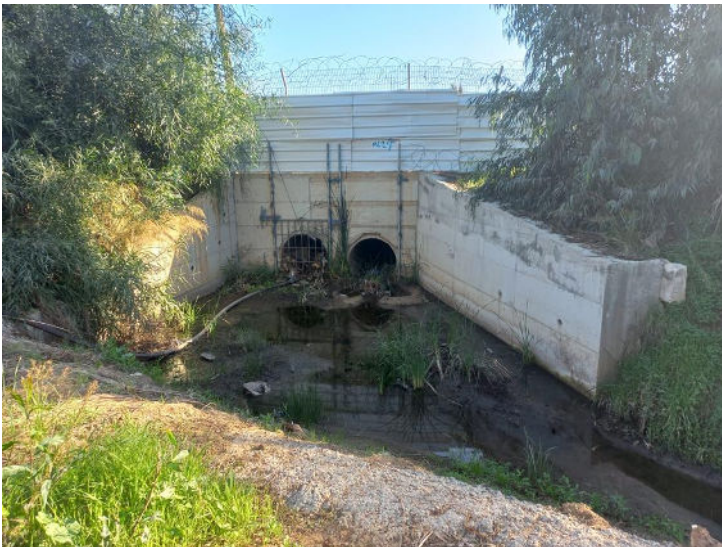
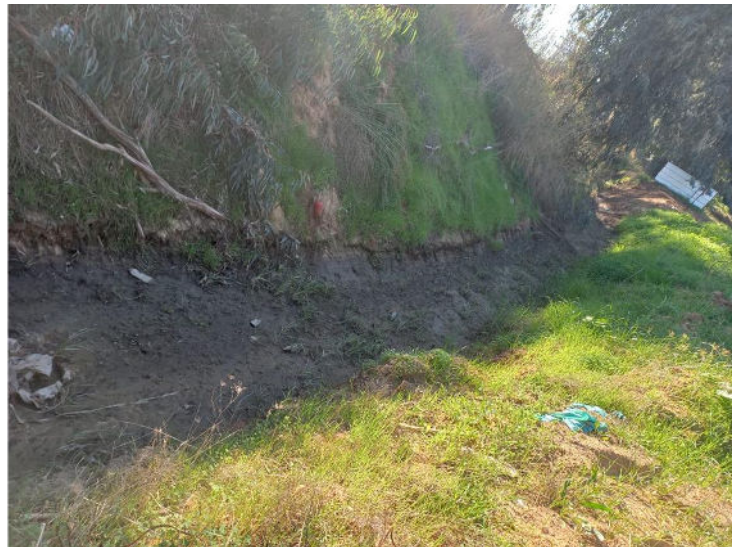
**תמונה 5 – תעלת ניקוז מזרחית**

- תעלה מזרחית (מוקד 5) – תעלת ניקוז בעומק שנע בין 2.5 לכ-0.5 מ', שנכנסת דרך מוביל מים בחלקו המזרחי של האתר (תמונה 5). מוצאו של מוביל המים שנכנס לאתר בבסיס המש"א, ומנקז אליו מי נגר עילי שיורדים בבסיס שבו נמצא פוטנציאל זיהום במספר חומרים (כפי שפורט בפרק 3.2 "פעילויות ושימושים בסביבת האתר"). באירועי גשם עשויים מי הנגר העילי להסיע מזהמים שמקורם במש"א אל תעלת הניקוז המזרחית שבתוך גבולות האתר הנסקר. בסיור שבוצע באתר בדצמבר 22 שלוה ע"י המשרד להגנ"ס, נצפתה היקוות מים בפתחת מוביל המים שבתוך תחום האתר ובה זוהו כתמי שמן צפים.

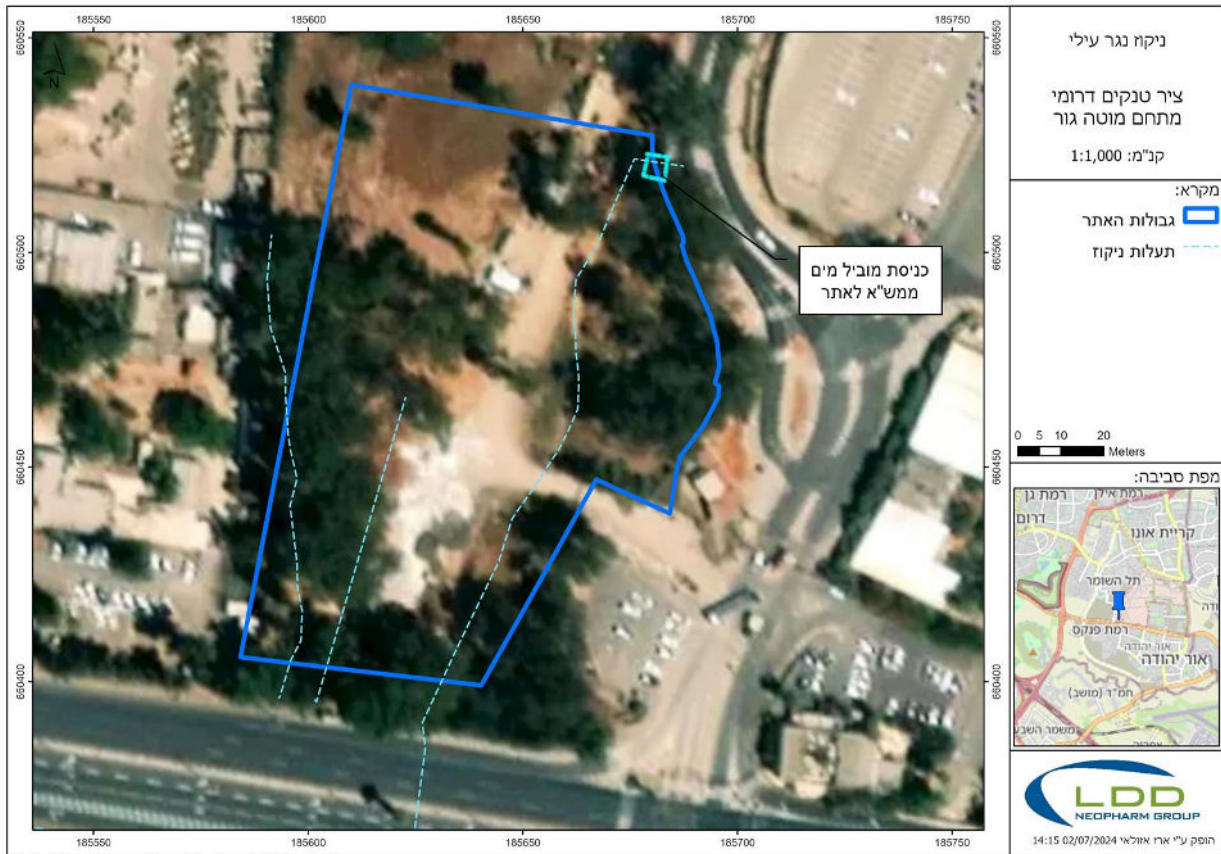
## תרשים 18 – תעלות ניקוז בשטח האתר

במהלך הסיור אותרו מספר תעלות ניקוז שזרמות מצפון לדרום לכיוון תעלת הניקוז שלאורך כביש 461 (תרשים 18):

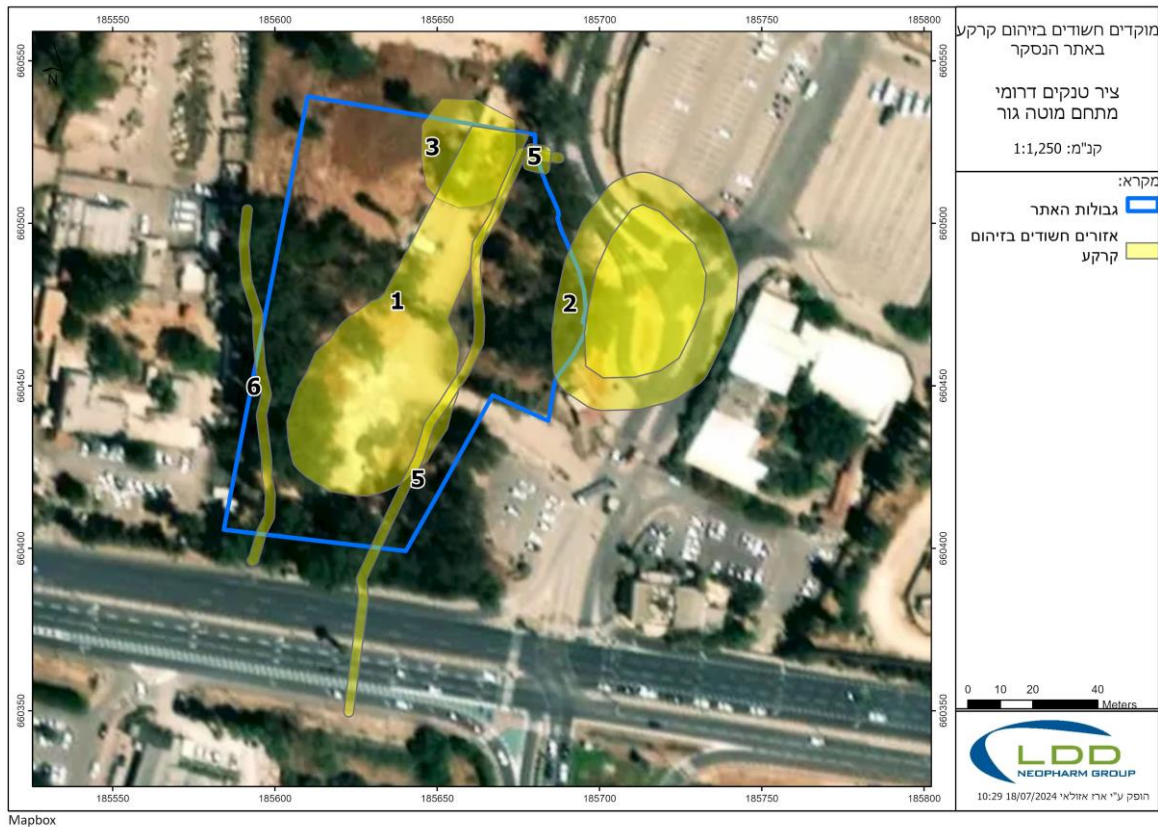
## תרשים 19 – מוקדים החשודים בזיהום קרקע

- מוקד 1: ציר הטנקים. נקבע כי קיים פוטנציאל קרקע.
- מוקד 2: פלומת זיהום פוטנציאלית מתחנת הדלק הישנה שפעלה בסמוך לאתר. נקבע כי קיים פוטנציאל זיהום קרקע.
- מוקד 3: שטח התארגנות קבלן א', שכלל בתחומו קוביית סולר לתדלוק כלי צמ"ה. נקבע כי קיים פוטנציאל זיהום קרקע.
- מוקד 5: תעלת ניקוז מזרחית, שזורמים בה מי נגר שמקורם בבסיס המש"א ממזרח ונכנסים לאתר דרך מוביל מים שממוקם בגבול המזרחי של האתר. נקבע פוטנציאל כי קיים זיהום קרקע.
- מוקד 6: תעלת ניקוז מערבית, שמוצאה מעט צפונית לאתר ומנקזת אליה מי נגר מחלקו הצפוני של האתר ומתחנת המשטרה הסמוכה, נקבע כי קיים פוטנציאל זיהום קרקע.

לנוכח זיהומים בגז קרקע ובמי התהום בחומרים אורגניים נדיפים שהתגלו במש"א, וכן שימושים שבהם קיים פוטנציאל לזיהום בגז קרקע בסמוך לאתר, נקבע כי בכל האתר קיים פוטנציאל לזיהום בגזי קרקע.

לנוכח ממצאי הסקר ההיסטורי שקובעים כי קיים פוטנציאל לזיהום קרקע וגז קרקע בתחומי האתר, מומלץ לבצע סקר קרקע וגז קרקע במוקדים החשודים. תכניות החקירה המוצעת לביצוע סקר קרקע וסקר גז קרקע אקטיבי מוצגות בפרק 7.
