עדכון סקר היסטורי
מתחם D ומתחם ג-2
רוטנברג אשקלון- חברת חשמל

לודן טכנולוגיות סביבה בע"מ

תאריך	מס"ד	מאשר	עורך
30/10/2022	5055	נועם דולב	עמוס פסדר

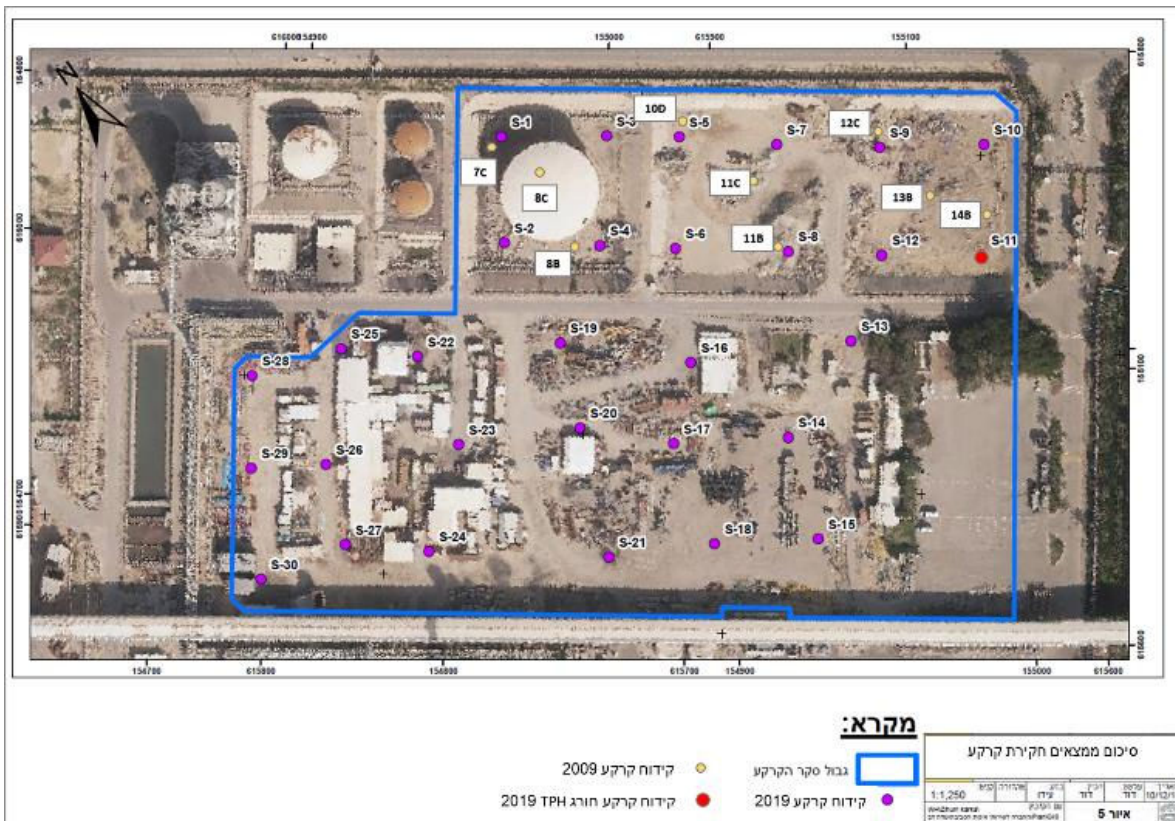
תרשים 3 – מיקום וממצאי קידוחי העבר מתחמים דרומי וצפוני

ממצאים החורגים מערך הסף (TPH=361mg/kg) אותרו רק בקידוח S11 (ראה/י תרשים 3) בעומק 0.5 מטר במאצרה המזרחית בפינה הדרום מזרחית.

כפי הניתן לראות בתרשים 3, קידוח 14B משנת 2009 סמוך לקידוח החורג S11 מ 2019.

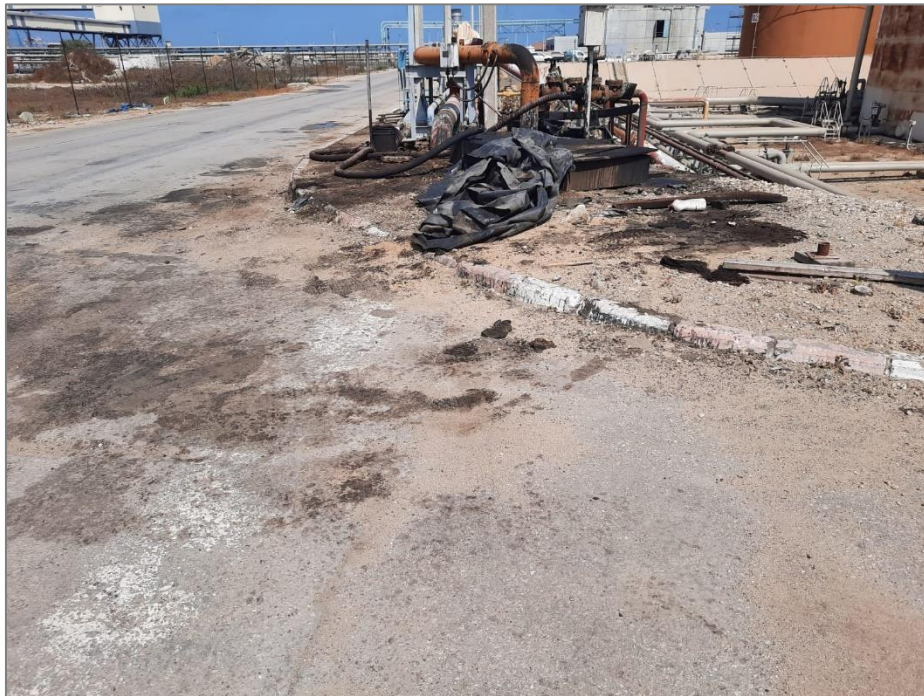
תמונה 2- עמדת בדיקה ותפעול למכלים

במהלך הסיור (12.5.22) נצפתה עמדת בדיקות דלק ונקודת שטיפה למכל (ראה/י תמונה 2) הניצבת על פני השטח. העמדה בגובה סוללות המאצרה (גובה 0' באתר) של המכל הקיים בפינה הדרום מזרחית. העמדה מכוסה כתמי מזוט.

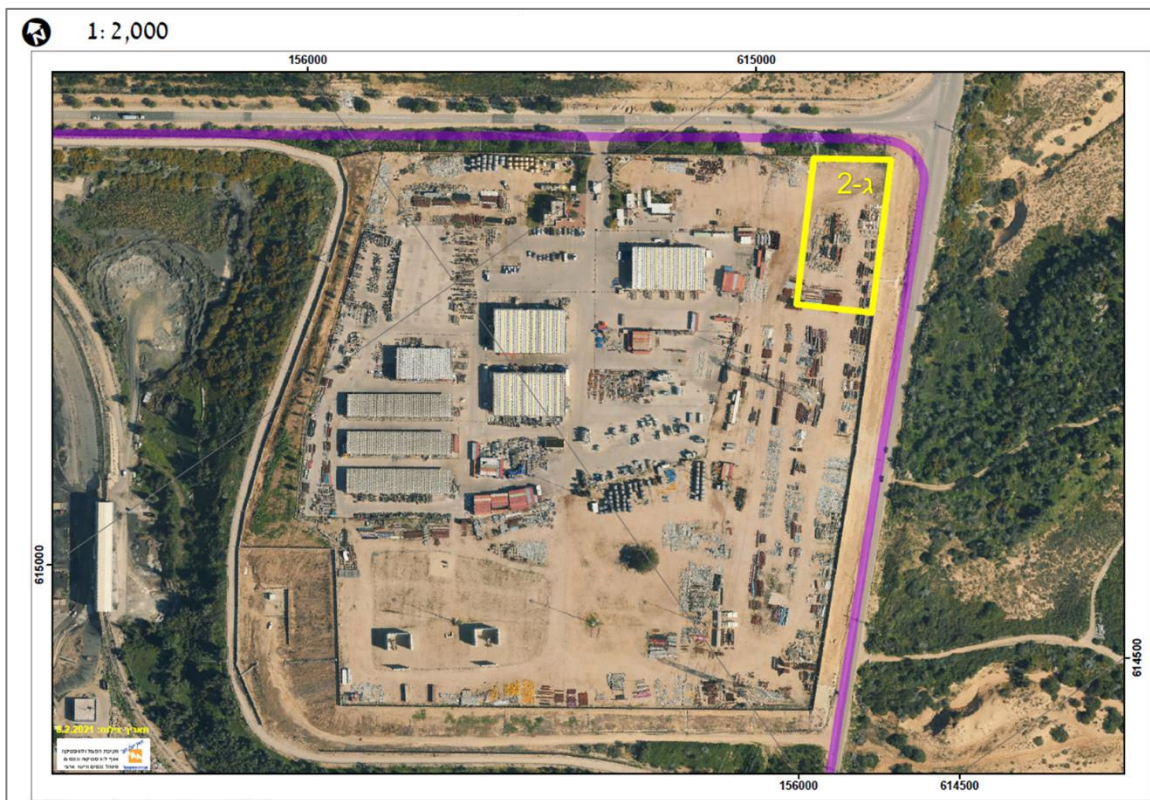
תרשים 5- מפת מתחם ג-2

המתחם ממוקם בחלקו הצפון מזרחי של התחנה בשטח של כ-200 מ"ר. המתחם הינו חלק מהמרכז הלוגיסטי של תחנת הכוח רוטנברג. המתחם משמש לאחסנת חלקי צנרת ואלמנטים שונים ממתכת. מרבית השטח ריק. כחלק ממצאי הסיור שנערך במאי 2022 אותר כתם דלק בגודל של 3 על 5 מטרים שנצפה בחלק הדרומי של המתחם בנקודת ציון מוערכת: 156212/614862. ככל הנראה כלי שפרק שמן עקב תקלה. נקודת הניקוז של המתחם ממוקמת בפינה הצפון מזרחית 156307/614891
