סקר היסטורי

מתחם קדישא

מוגש ע"י : לודן טכנולוגיות סביבה בע"מ

נובמבר 2024

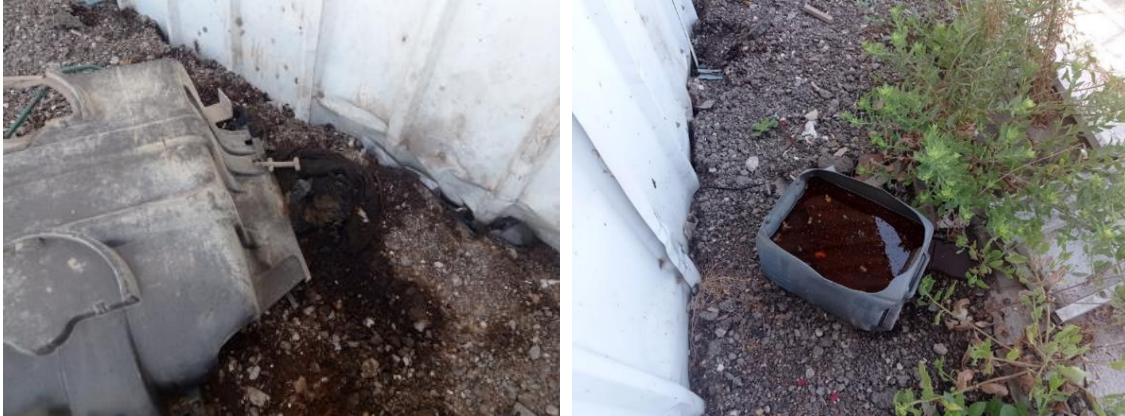
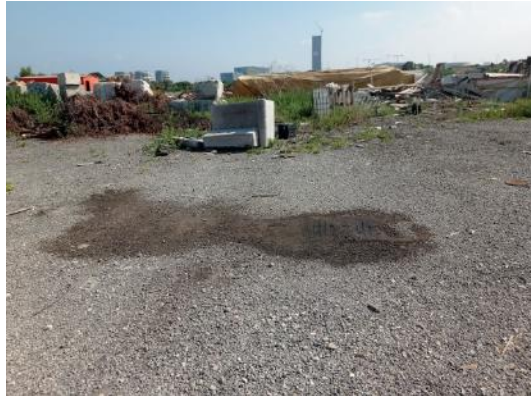
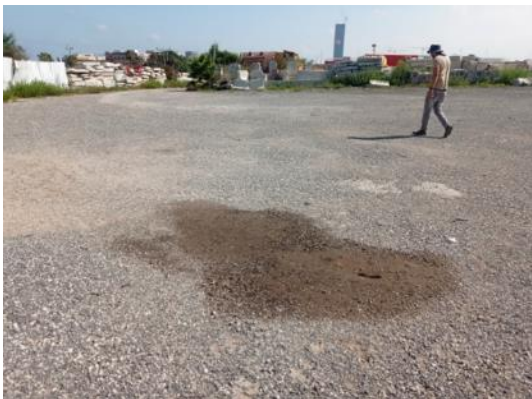
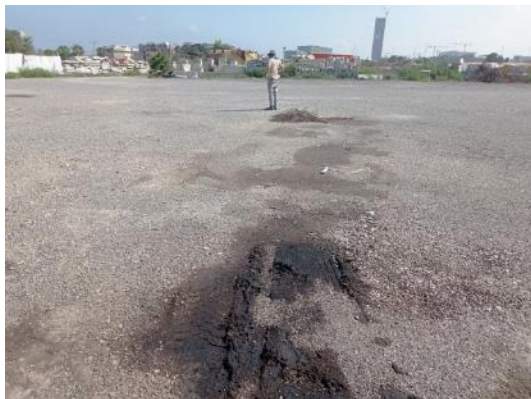
תרשים 36 : מתחם מ.ג תחנת מעבר
למעלה : פח מלא שאריות שמנים
למטה : כתמים על גבי האספלט ברחבי המתחם

מ.ג. תחנת מעבר לפסולת בניין - במתחם הממוקם בפינה הצפון מערבית מתחם קדישא כתמי שמן על גבי המשטחים וברחבי המתחם (נקודות 1-3). תחנת המעבר היתה פעילה עד לשנים האחרונות, בזמן פעילותה אוחסנו במתחם מכולות מלאות פסולת מסוגים שונים (תרשים 36). סככת טיפולי רכב של תחנת המעבר ממוקמת בפינה הצפון מזרחית של מתחם מ.ג. (נקודה 1). בסמוך לסככה משטח בטון ובמרכזו סדק ושוחת ניקוז. על גבי משטח הבטון כתמי שמן (0). בשנת 2021 נצפו בכניסה למתחם משקל (תרשים 36 נקודה 5), מבנים, נפה וכלים כבדים אשר שרתו את המתחם (סיכום סיור רחפן – שטח פי גלילות דרום, קובי אלפסי, אפריל 21, מצורף בנספח ג לדוח זה).

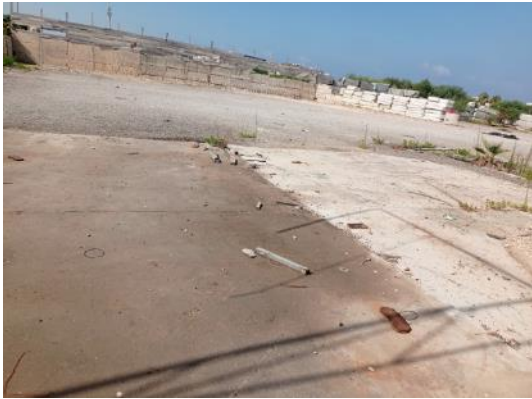
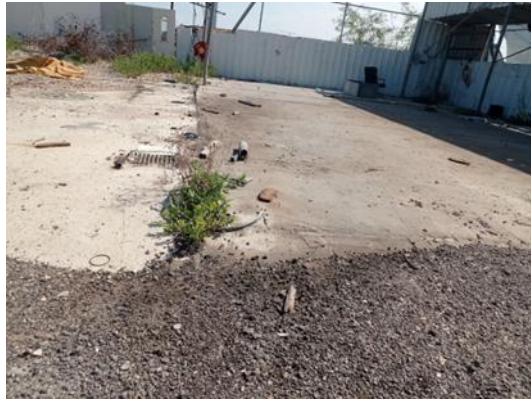
תרשים 37: סככת טיפולי רכב
 למעלה מימין: משטח הבטון ושוחת הניקוז (נקודה 1)
 למעלה משמאל: מבט ממשטח הבטון לכיוון מזרח

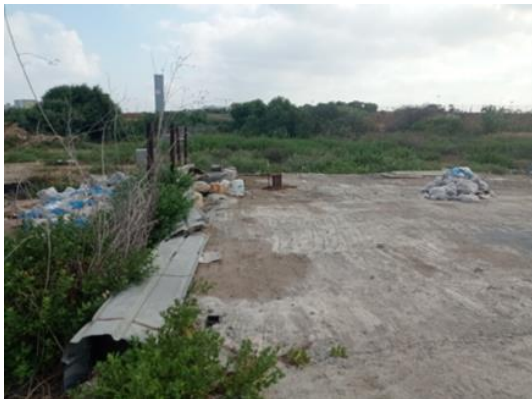
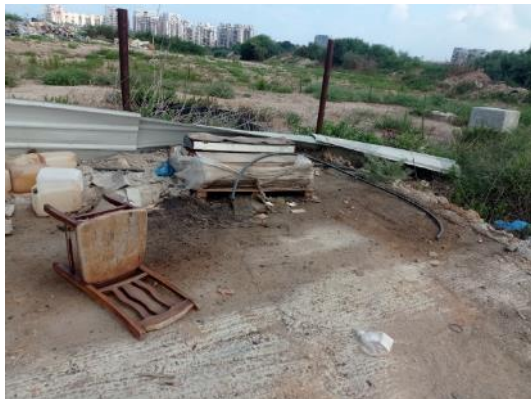
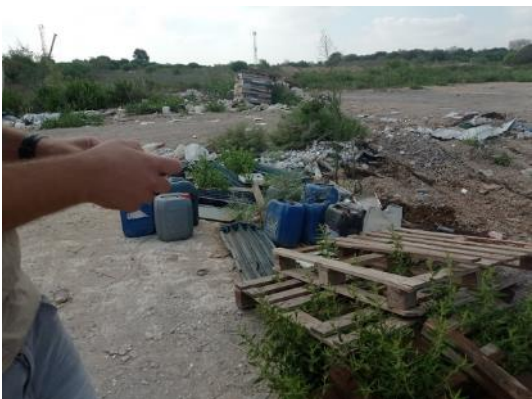
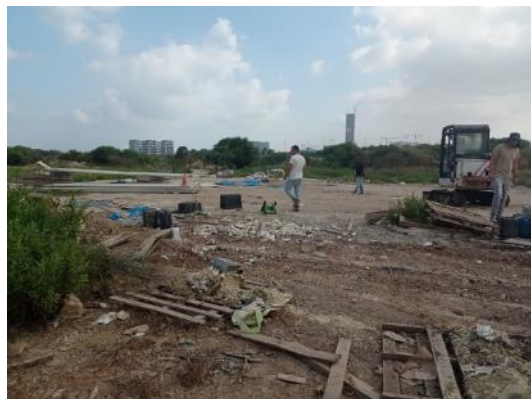
תרשים 38: מתחם משה בר קידוחי ניסיון
 למעלה מימין: מבט על המתחם, למעלה משמאל: גיריקנים של שמנים
 למטה: כתמי שמן על פני השטח

מתחם משה בר קידוחים - ממוקם ממזרח לפתח הכניסה למתחם, במתחם שאריות פסולת מהפעילות במתחם. בפינה הצפון מזרחית כתמים על פני השטח (תרשים 35 נקודות 6-9, תרשים 38). בתאריך 15.8.24 נערך סיור בשטחי האחסון המשמשים את החברות הסיניות. בסיור השתתפו עירד חלוטה מהחברה לשירותי איכות סביבה, ליאת קויפמן מחברת לודן ונציגים של כל אחד מהמתחמים כמפורט להלן.

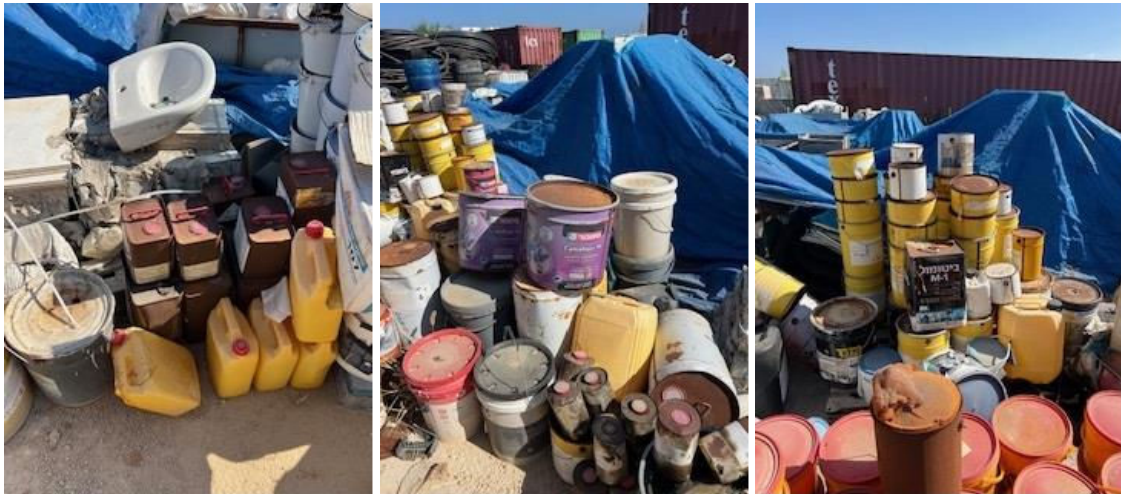
באזור האחסון הדרומי (אחסון פתוח) נמצא אזור בו אוחסנו פחים קטנים של צבעים, ציפוי אפוקסי לרצפות, פולימרים וכד' על גבי המצעים וללא מאצרות או קירוי (נקודה 13). לאורך הגבול הדרומי (נקודה 14) בחלק זה של המתחם נצפו מכולות קטנות המכילות פחים ריקים, חבית משומשת ועוד (תרשים 39). בשטח הפנימי יותר מאוחסנים גנרטורים משומשים. במרכז המתחם, סמוך למגורי העובדים, מוצבות מספר חביות דלק על פני הקרקע (נקודה 15) וגיריקנים קטנים, אשר נראה כי משמשים את העובדים המתגוררים במקום (תרשים 40).

נקודה 13 - אזור אחסון שאריות חומרי צבע

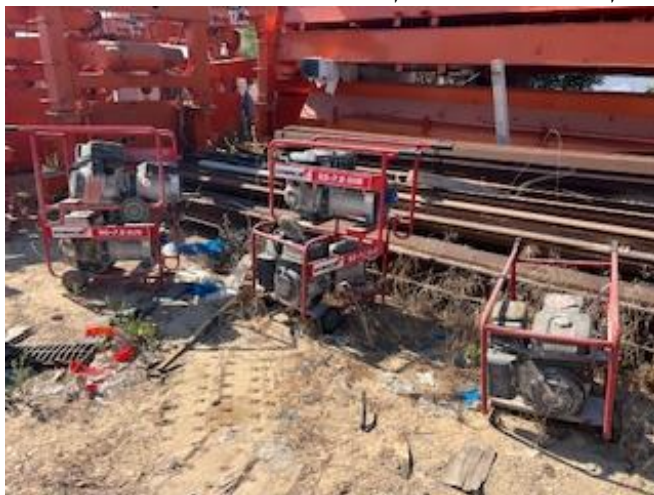
נקודה 21 - אזור אחסון גנרטורים

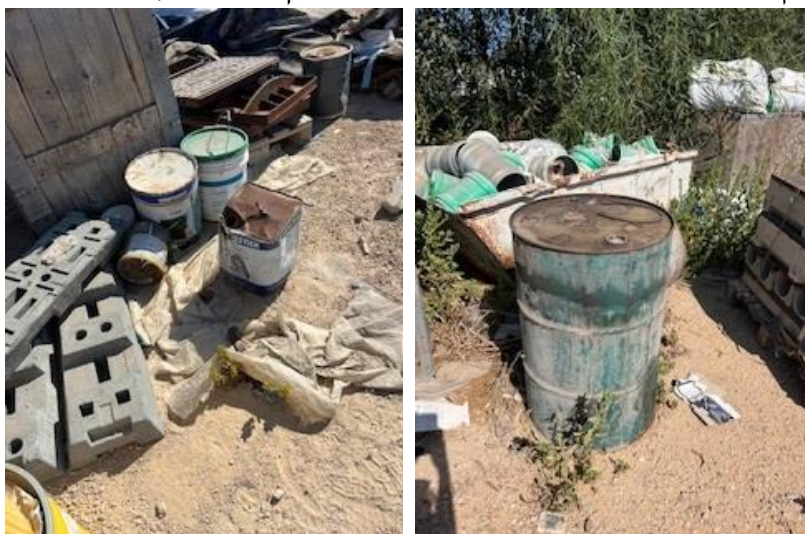
נקודה 14 - חבית ומכלים ישנים לא מזוהים לאורך הגבול המערבי של המתחם

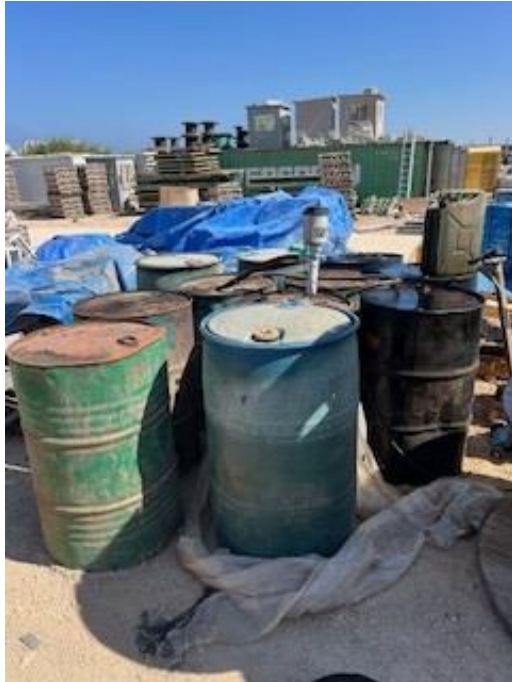
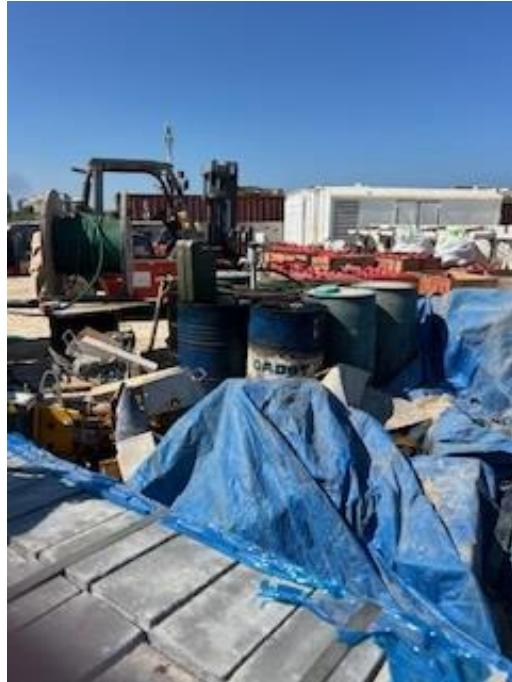
נקודה 15

תרשים 40: מתחם CRTG - חביות דלק בשימוש העובדים

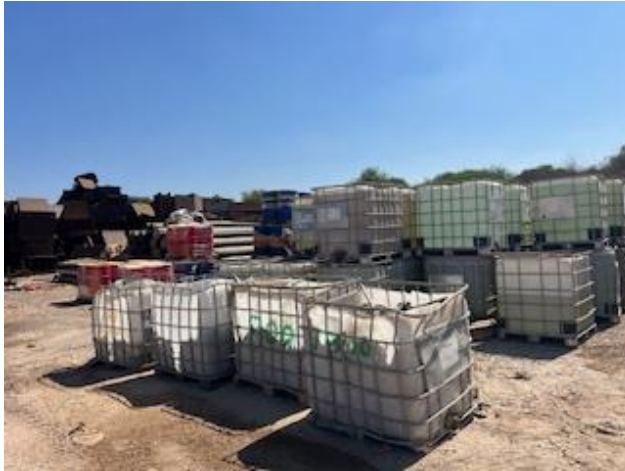
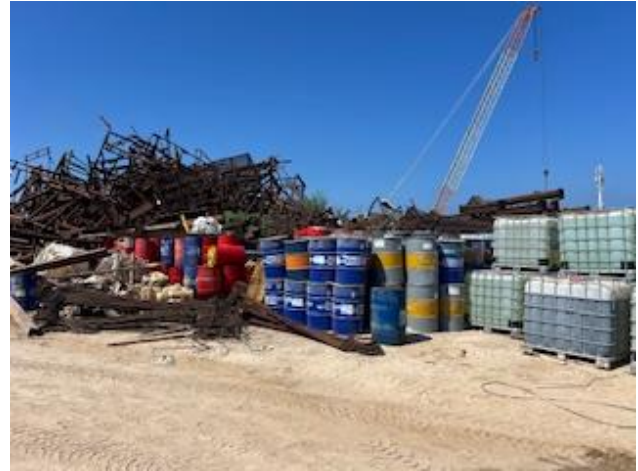
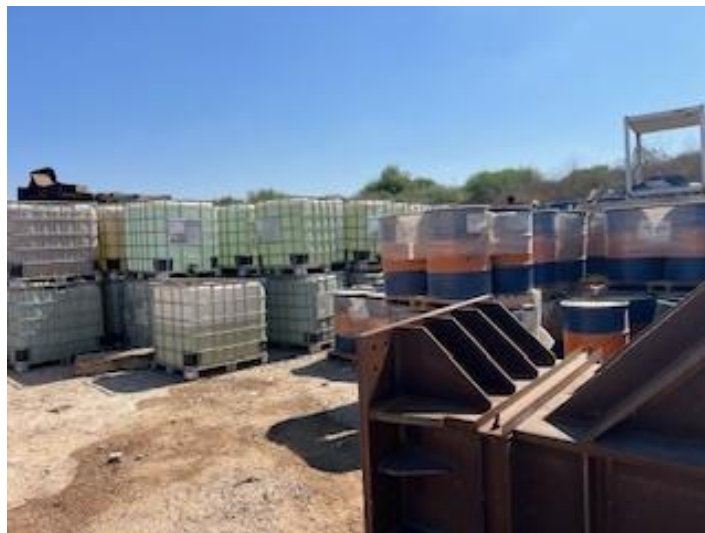
CSCEC – בחלקו המזרחי של המתחם המשמש לאחסון פועלת חברת CSCEC הסינית המעורבת בבניית הקו הירוק של הרכבת הקלה. בסיוור השתתפו גלעד כץ ומנהלי הפרוייקטים מטעם החברה. במתחם זה מאוחסנים מלבד ציוד גם חומרי גלם יבשים המשמשים את הפרוייקט. במרכז המתחם, לצד ערימות המתכת קוביות המכילות נוזלי סיכה, חביות של משחות סיכה (נקודה 16), גיריקנים של נפט (נקודה 17) מונחים על גבי מאצרה (תרשים 41). במרכז המתחם ישנם שני גנרטורים גדולים עם מכל דלק פנימי המוצבים בתוך מאצרות (נקודות 18, 19), המשמשים לעבודות במתחם. בחלק הצפוני של המתחם מכל סולר מכוסה (נקודה 20), במאצרה של המכל נוזלים וריח חזק של דלק. גם במתחם זה תדלוק הכלים מבוצע ע"י מכלית ניידת בהתאם לצורך (תרשים 42).

נקודה 16 - אזור אחסון חביות וחומרי סיכה

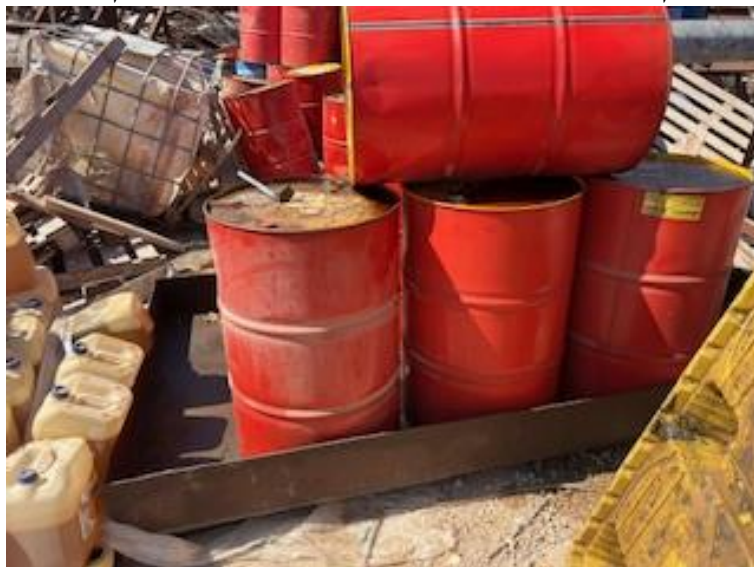
נקודה 17 - מאצרת חביות ללא זיהוי ומאצרה עם גיריקנים של נפט

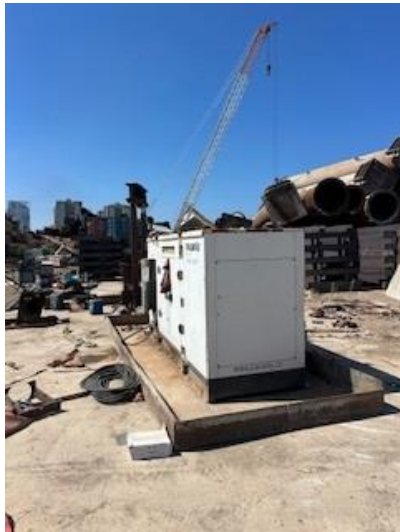
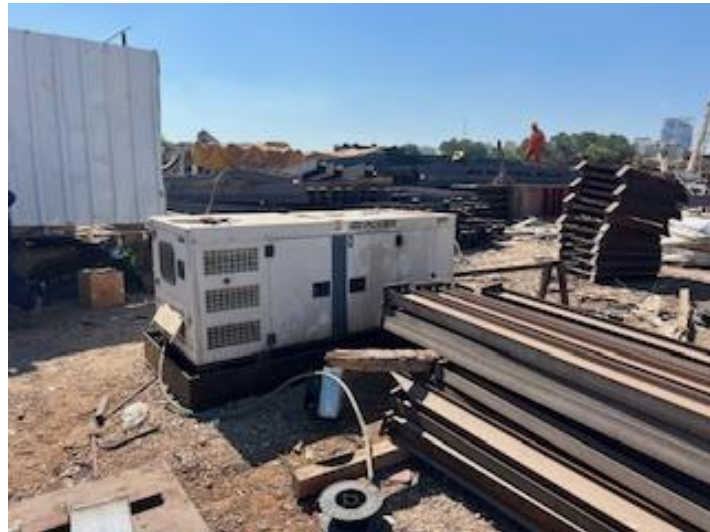
נקודות 18, 19 - גנרטורים בשימוש העובדים

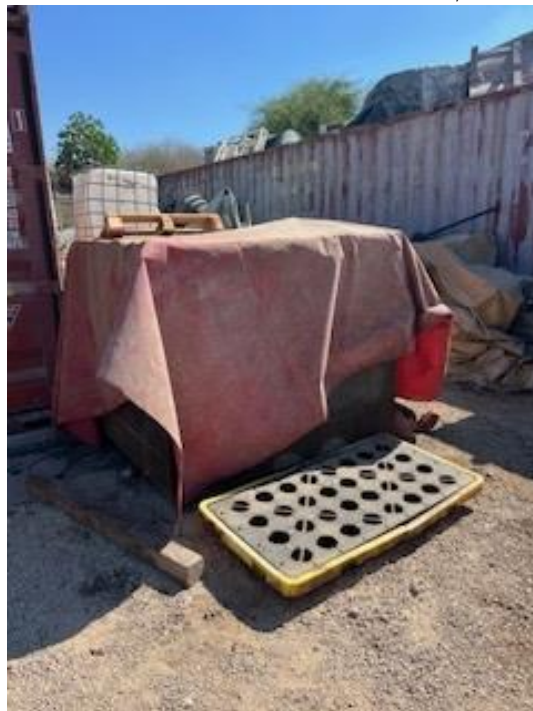
נקודה 20 - מכל סולר
