עדכון לסקר היסטורי ותכנית חקירת גזי קרקע "שכונת חצבים", ראשון לציון מספר תוכנית: 413-0465369

מוגש לחברה לשירותי איכות הסביבה בע"מ
ע"י חברת לודן טכנולוגיות סביבה בע"מ

דצמבר 2024

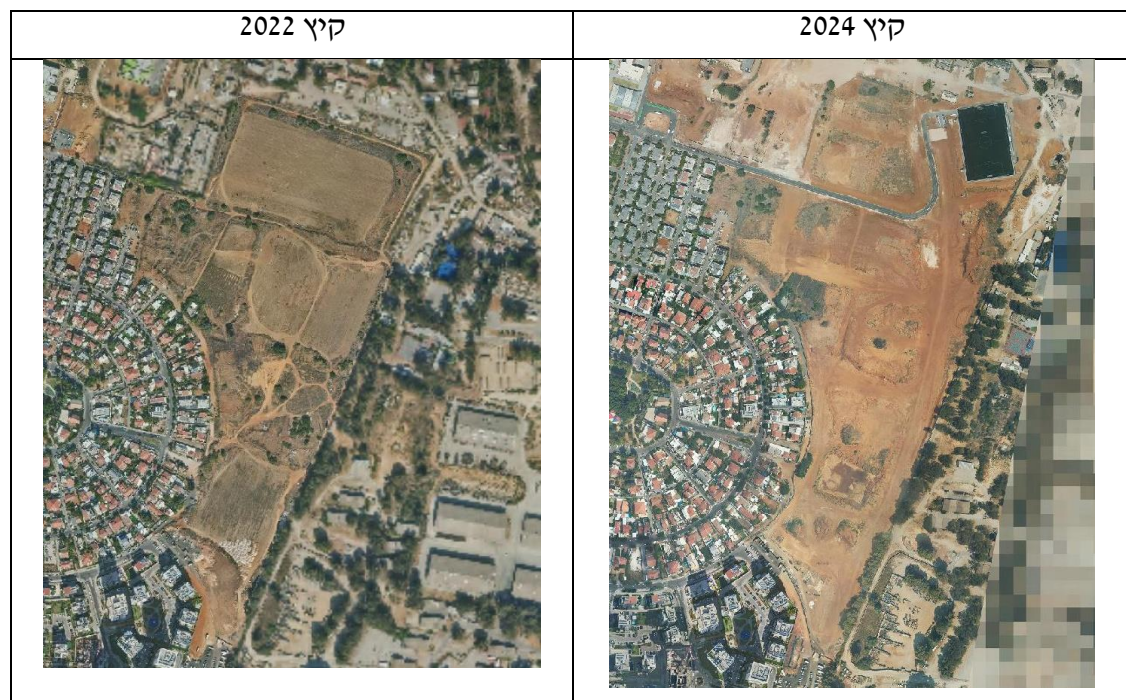
איור 10- השוואת תצ"אות בין 2022 ל-2024 - לתכנית השטח

בסיור שנערך ב-07.2024 (ראה/י תמונות מהסיור בנספח לסקר זה), פני השטח השתנו לחלוטין, לרבות כמות הערימות שנראו בעבר, כפי שניתן לראות בהשוואת התצ"אות שבאיור 10. בסיור בשנת 2024 לא נצפו ערימות רבות כפי שנצפו ב-2022. סטטוס הערימות השתנה ככל הנראה בעקבות עבודות הפיתוח המסיבי בסביבת האתר, המייצרות פסולת יבשה ופסולת בניין, ובכל מקרה אין חשד לזיהום קרקע כתוצאה מפעילות זו.

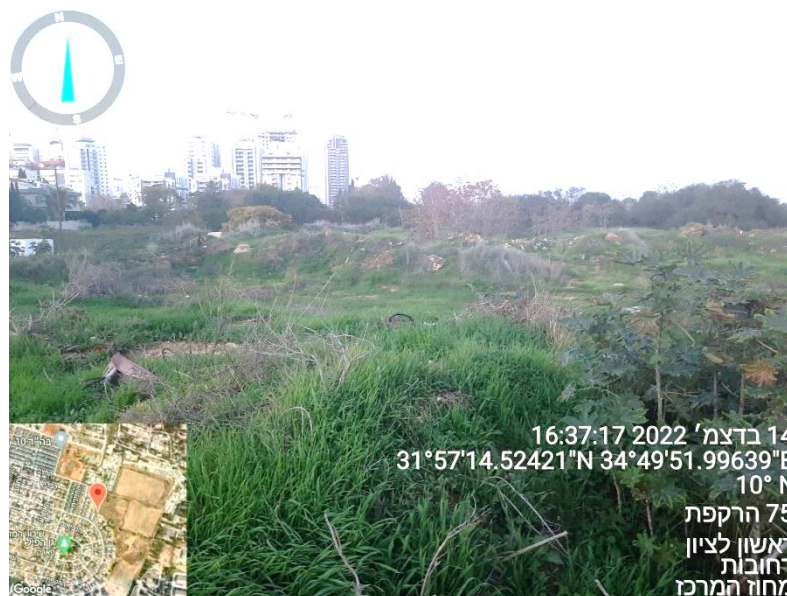
רובו המוחלט של השטח הינו פתוח ללא אלמנטים העלולים לגרום לזיהום הקרקע. בצפון האתר ובמרכזו נראו שטחים מופרים בלי תלוליות בגובה של כ-2 מטרים (תמונה 1). ככל הנראה מדובר בניסיונות חסימת גישה לשטח או שאריות של עבודות עפר קודמות. בהמשך הסיור נערכה תצפית מהנקודה הגבוהה בשטח אשר בגובה 80 מטרים מעל פני הים. נקודה זו חולשת בקו ראייה לכל שטח האתר. מצפון שטח בור ששימש כשדה חקלאי וחומת כלא 4. ממערב ניתן להבחין בתלוליות השטח המופר שתוארו בפיסקה לעיל (תמונה 2). מצפון- שטח בור אשר עד לפני מספר שנים שימש כשדה חקלאי. לאחריו, ומחוץ לשטח התוכנית ניתן לראות את מבני בסיס החימוש של צריפין.

תמונה 1- תלוליות עפר מצפון לקצה רחוב התנאים. שורת השיחים באופק התמונה הינה קצה השטח הגובל עם כלא 4 לשעבר

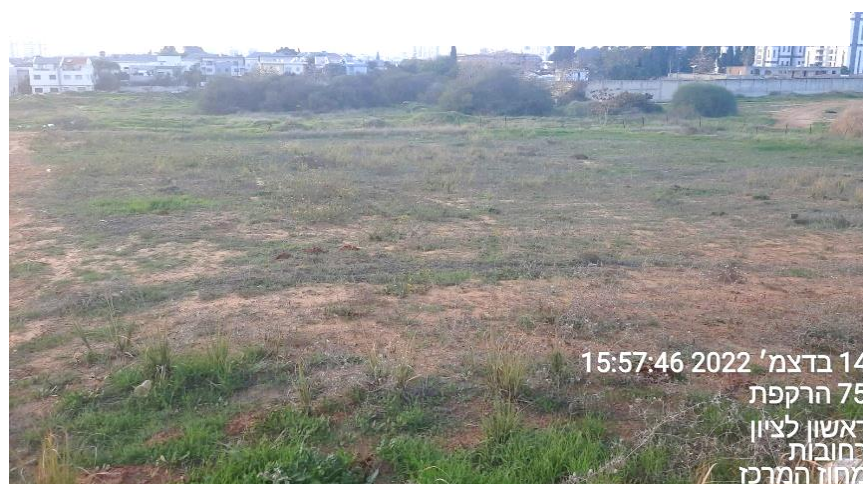
תמונה 2- מבט לכיוון צפון מערב. חומת כלא 4 ותלוליות עפר.

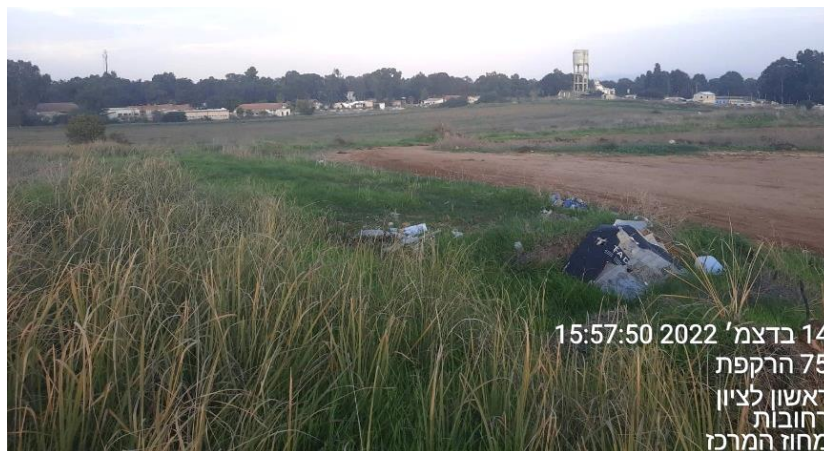
תמונה 3- מבט לכיוון צפון מזרח. שטח פתוח שהיה שדה חקלאי. באופק התמונה מבני מחנה צריפין.

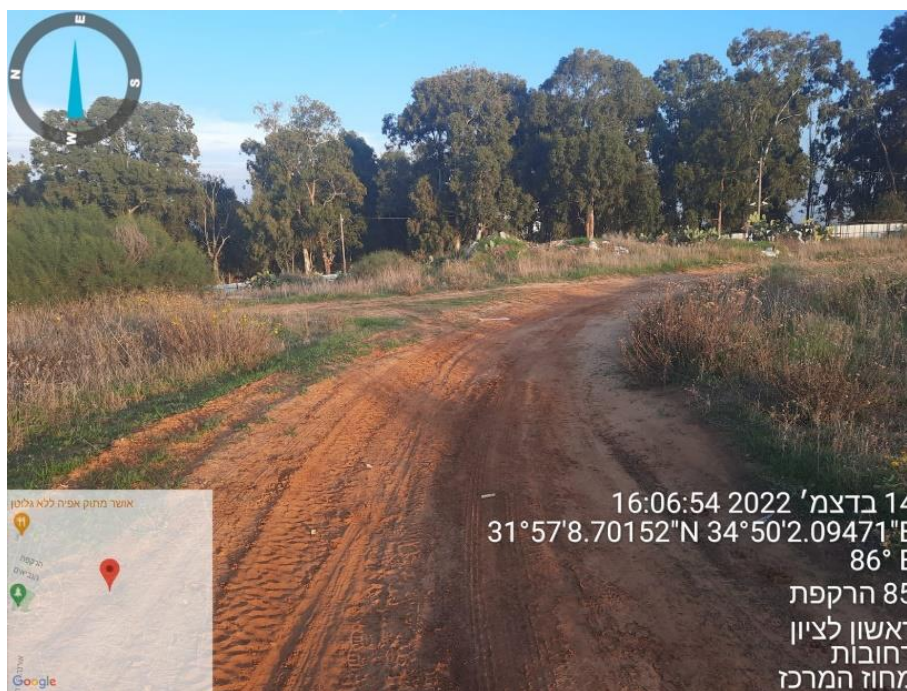
בסיור שבוצע ב-14.12.2022 נראו עשרות ערמות פסולת. חלקן מהוות ערמות קרקע ומצעים עם מעט פסולת בניין. עוד נמצאו בערמות הפסולת הפזורות בשטח מספר לוחות אסבסט (תמונות 4,5). ייתכן ומדובר בערימות פסולת ישנות, ובפסולת שמקורה בעבודות הפיתוח.

תמונה 4 - ערמות פסולת במרכז השטח וסמוך למחנה צריפין

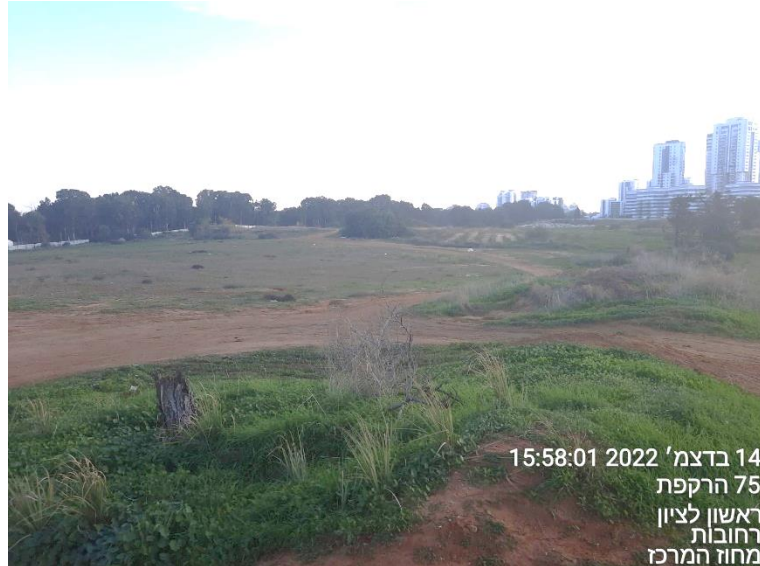
בקצה רחוב התנאים ומעבר לשולי שיכוני המזרח 651221/184230 ניצב מבנה חד קומתי בתוך שטח התוכנית. בעקבות סיור נוסף שנערך בתאריך 26.12.22 מדובר במבנה מגורים. המבנה מאוכלס ומגודר אך לא נראה שקיים בו פוטנציאל זיהום קרקע ממש. דרומה משיא הגובה בשטח - שטח פתוח אשר שימש כשדה חקלאי. (תמונה 6)

תמונה 6- מבט דרומה מנקודת שיא הגובה

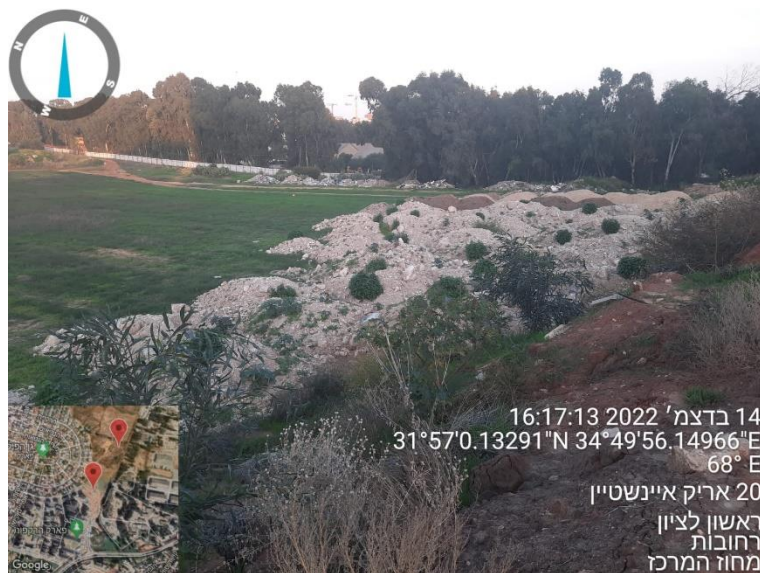
תמונה 7- ערמות קרקע ומצעים עם מעט פסולת בניין בדרום האתר

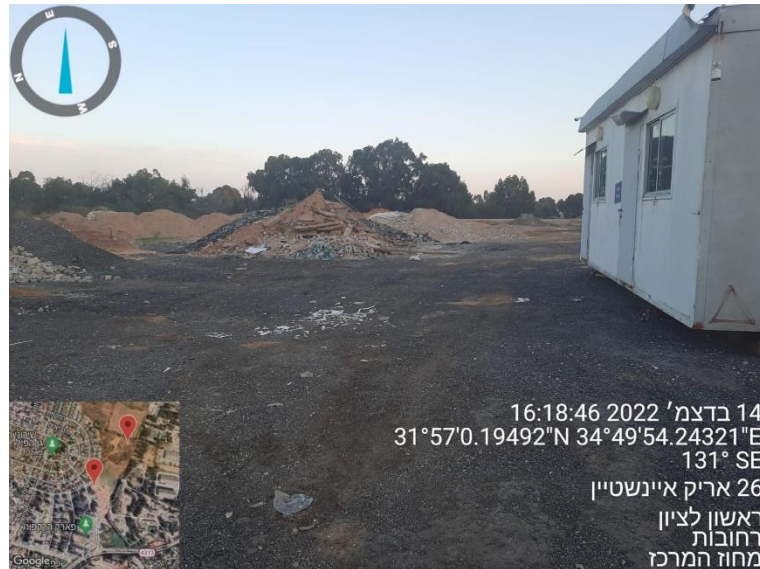
בדרום השטח קיים אתר התארגנות השייך לחברת "שיהאב הנדסה", המופעלת על ידי החברה הכלכלית לראשון לציון. ממנהל האתר נמסר כי לא מאוחסנים חומ"ס בשטח, וקיימת רק חניית כלי צמ"ה ואחסנה יבשה. באתר גם מבנה משרדים יביל על גבי קרקע המוגבהת כ-4 מטרים מעל פני השטח (תמונה 8). הגבהה זו נערכה טרם עליית הקבלן על השטח. כל אזור "ההתארגנות" תחום על ידי גדר איסכורית מדרום מזרח ומדרום. בקצה הדרומי של האתר חניון רכבים פתוח על גבי שטח עפר (תמונה 10). בין חניון העפר לבין גדר הבסיס הצמוד נמצא מצבור של פסולת גושית (תמונה 11).

תמונה 8- אתר ההתארגנות ומבנה המשרדים היביל

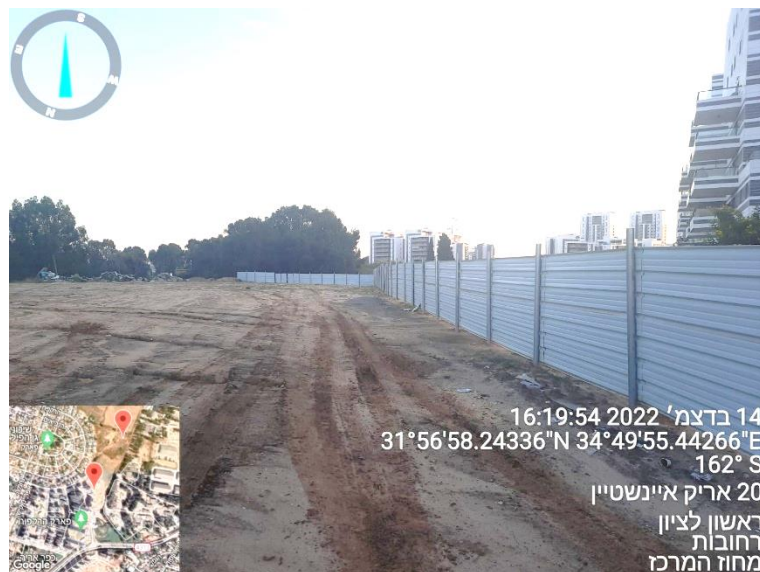
תמונה 9- אתר ההתארגנות וערמות קרקע עם מעט פסולת בניין בקצה הדרום מזרחי. מבט דרום מזרחה

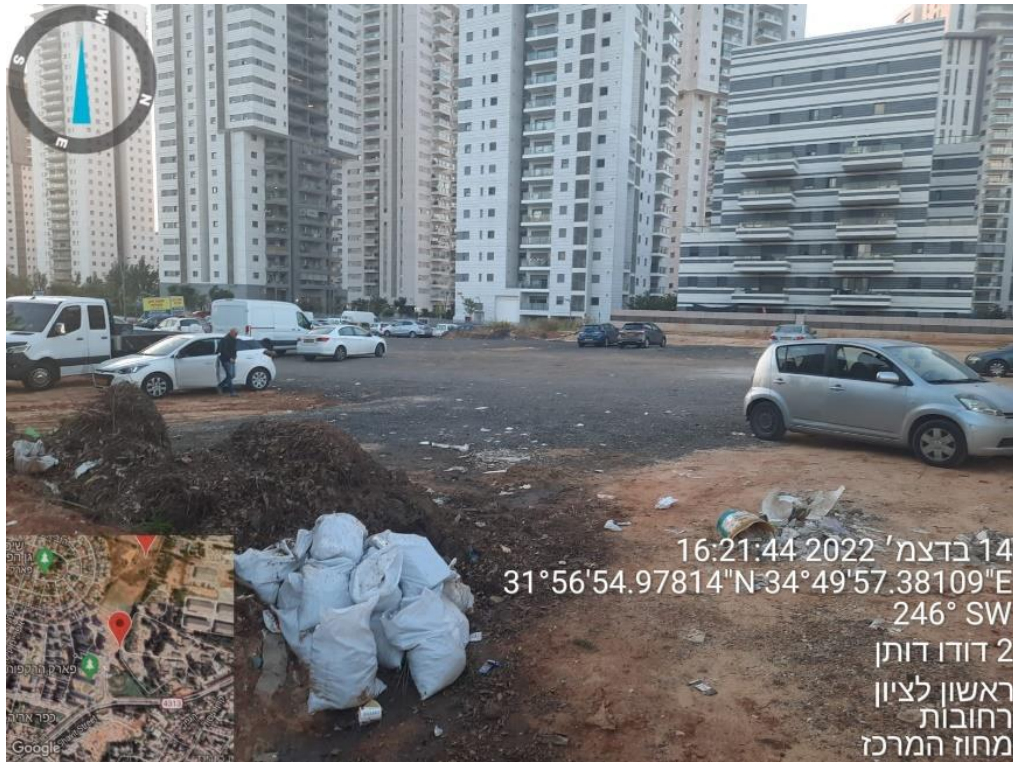
תמונה 10- חניון רכבים פתוח

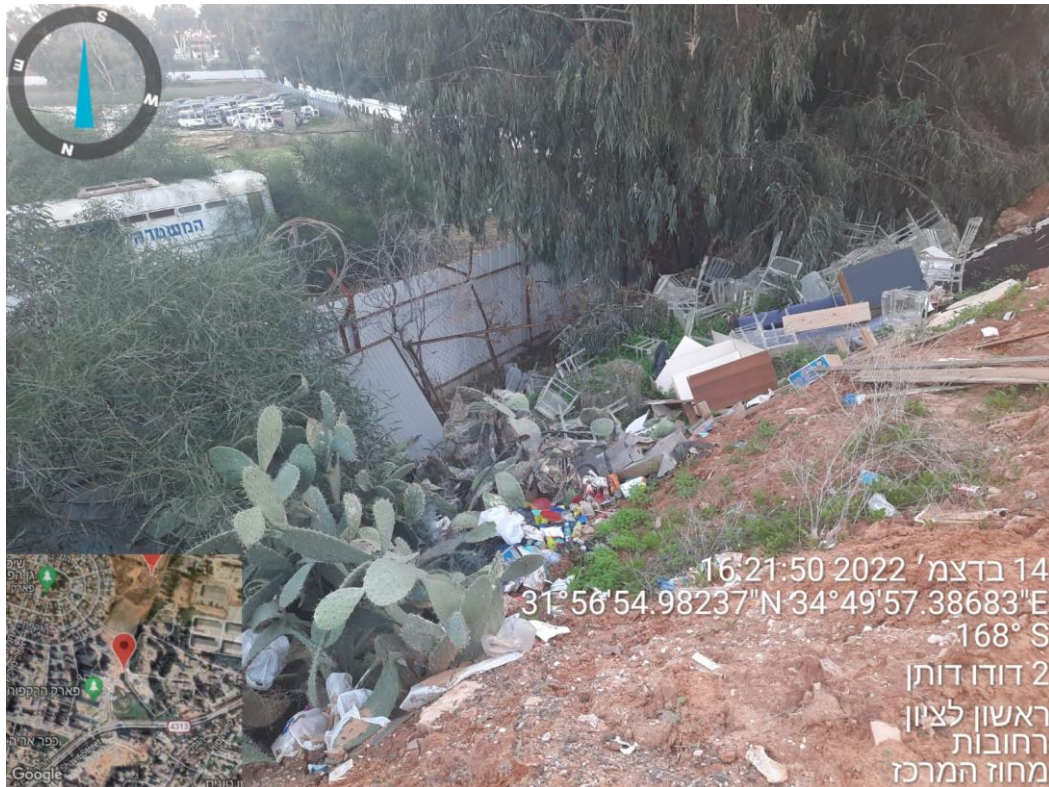
תמונה 11- מצבור פסולת גושית בין חניון הרכבים לגדר הבסיס

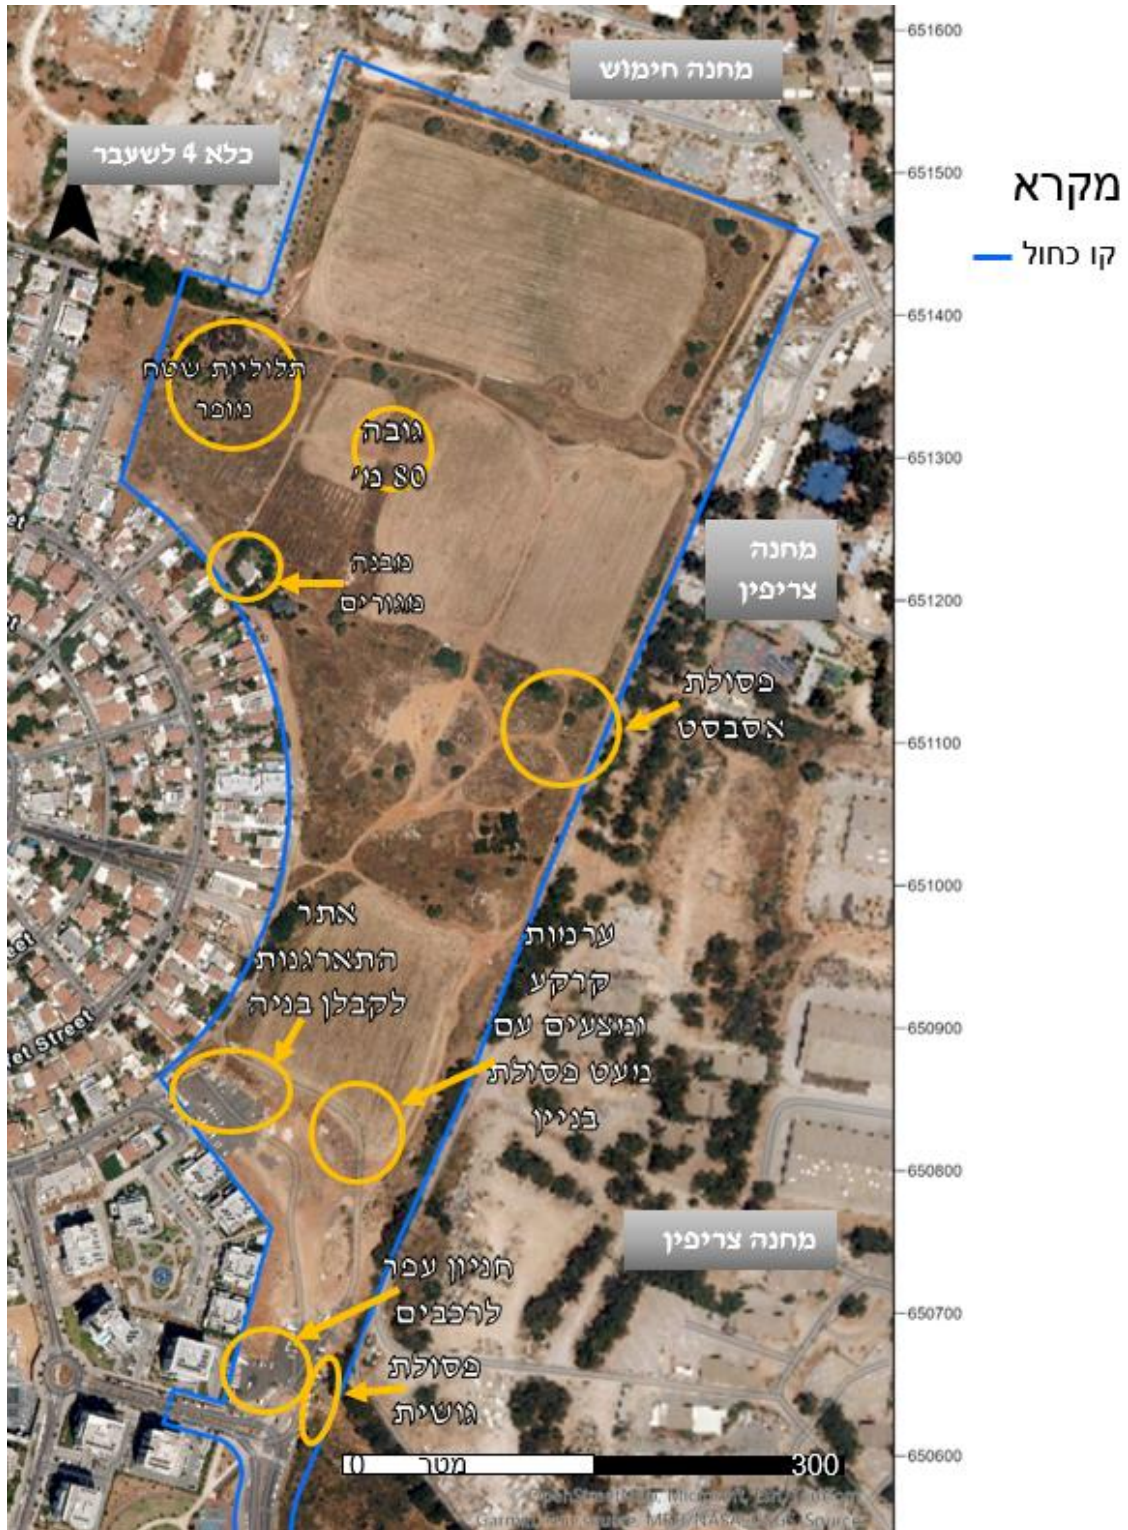
ממצאי הסקר ההיסטורי מעידים כי בתוך שטח התוכנית לא הייתה פעילות משמעותית לאורך השנים למעט חקלאות (ראה איור 10 - מפה עם ממצאי הסיור). רום האתר בגובה 65-80 מטרים. הקרקע הינה חמרה ומפלס מי התהום הינו ברום של 10-15 מטרים מפני השטח. אין קידוחים פעילים בשטח האתר. כיוון שהאתר ממוקם על קו פרשת מים, ככל הנראה נגר או מזהמים לא יזרמו לתוך השטח אלא ממנו ואילך.

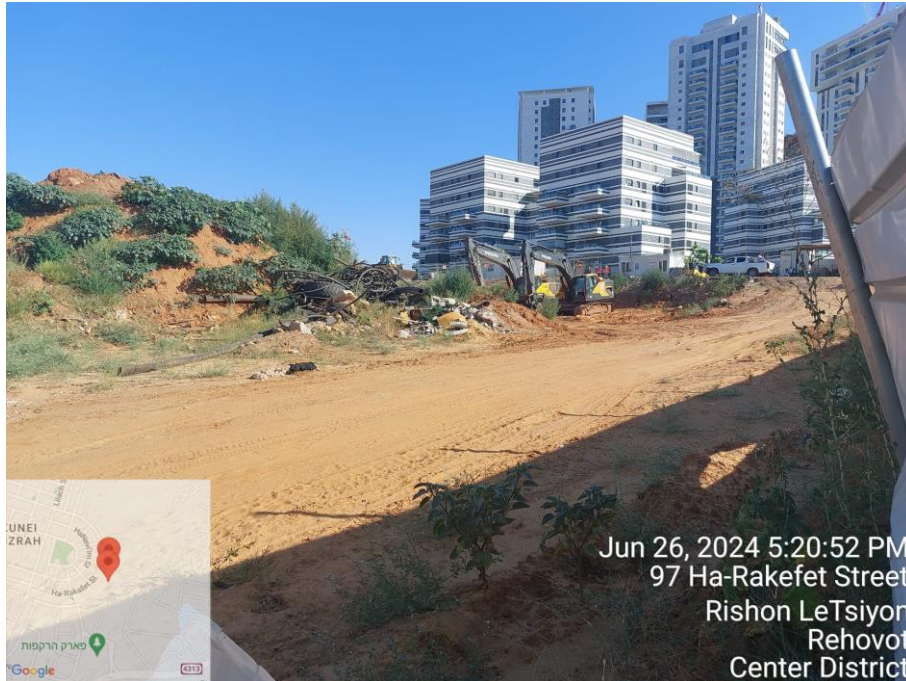
כלי צמ"ה ופסולת או ציוד להתקנת תשתיות

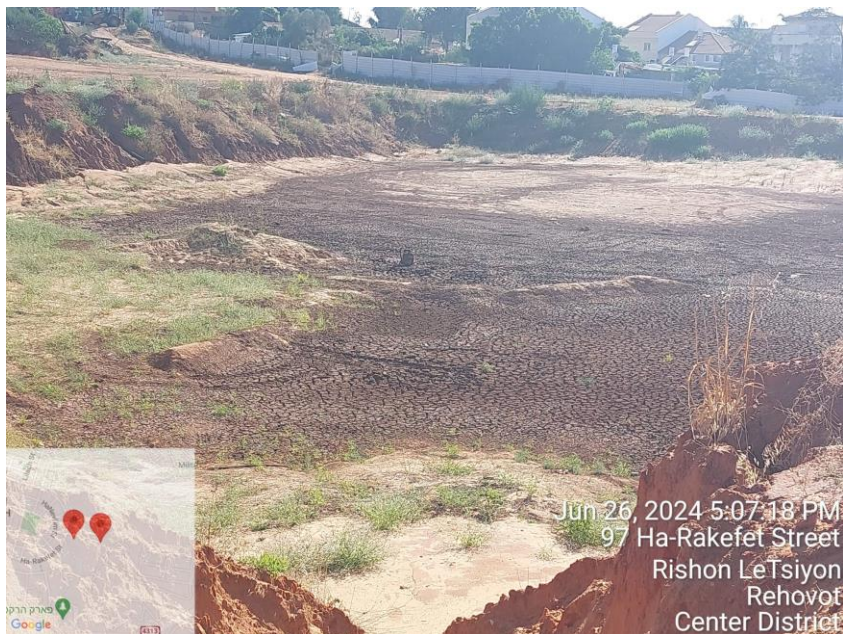
תמונות בור במרכז האתר- עומקו מוערך ב 3-4 מטרים

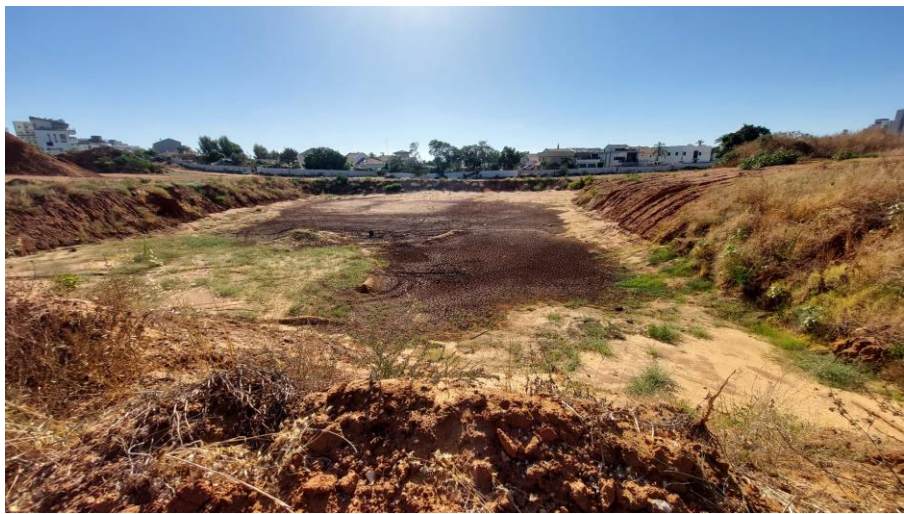
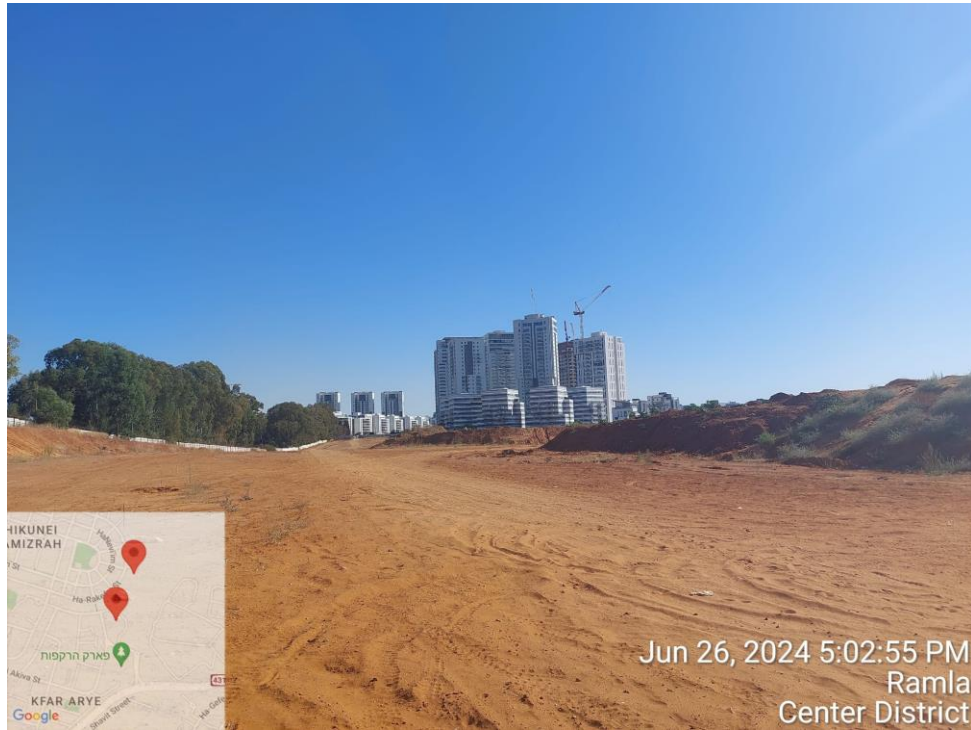
הנמכת מפלס הקרקע- כמות הקרקע שהוסרה אינה ידועה

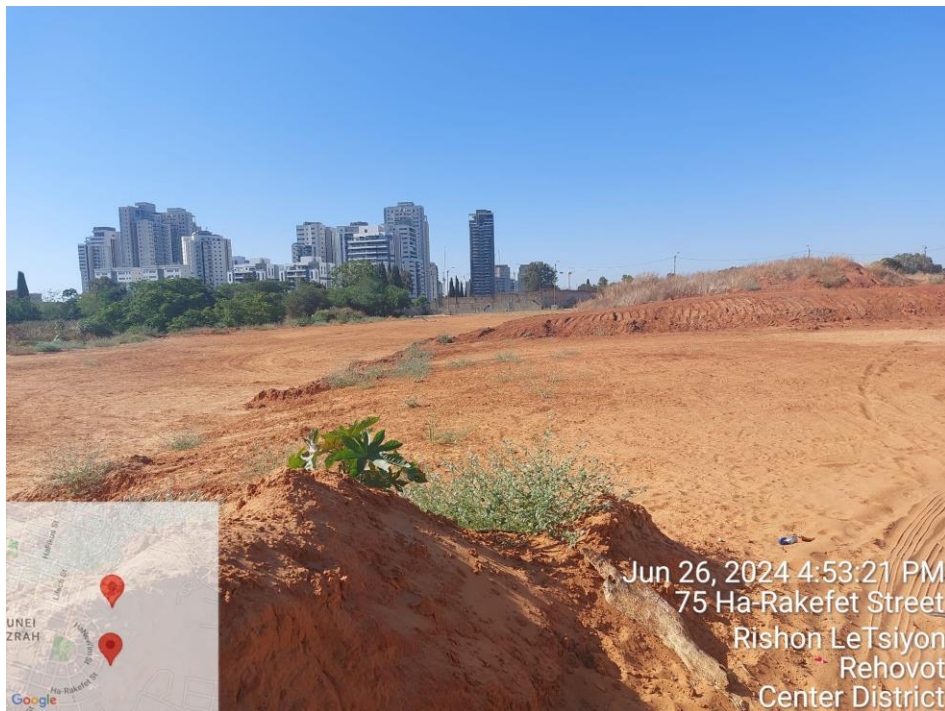
מבט לכיוון שכונת נרקיסים וחומת כלא 4- הנמכת מפלס
