סקר היסטורי  
ותוכנית חקירת קרקע  
שדה התעופה אילת וסביבתו  
מע"ר אילת

מספר תוכניות 602-1004662, 602-0367839

מוגש לחברה לשרותי איכות סביבה בע"מ  
ע"י חברת לודן טכנולוגיות סביבה בע"מ

אוקטובר 2023

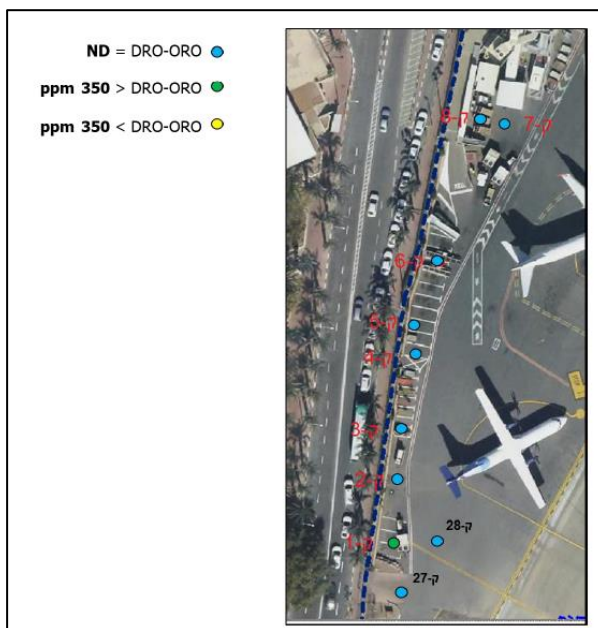
### תרשים 7- תצוגה גרפית של ממצאי סקר הקרקע בשדה התעופה

שוליו הצפון מערביים של שטח זה, בסמוך לדרך הערבה, נחשדו כבעלי פוטנציאל זיהום בסקר ההיסטורי שנערך על ידי רוני בריל בשנת 2016. באזור החשוד מוקמו בעבר מצבריה, חניית רכב תפעולי ובור ריקון שפכי מטוסים. מתוך 8 קידוחים ושני קידוחי תיחום שבוצעו בשטח זה - רק בקידוח בודד נמצאה חריגה מערך הסף ל-TPH שהיה נהוג בשנים אלו (276 מ"ג לק"ג TPH כאשר ערך הסף היה נהוג בשנת 2016 עמד על 100 מ"ג לק"ג TPH). בשנת 2023 על פי ערכי 2020 VSL - ערך הסף עומד על 350 מ"ג לק"ג (TPH). בשטח זה לא נערכו חפירות שיקום קרקע.

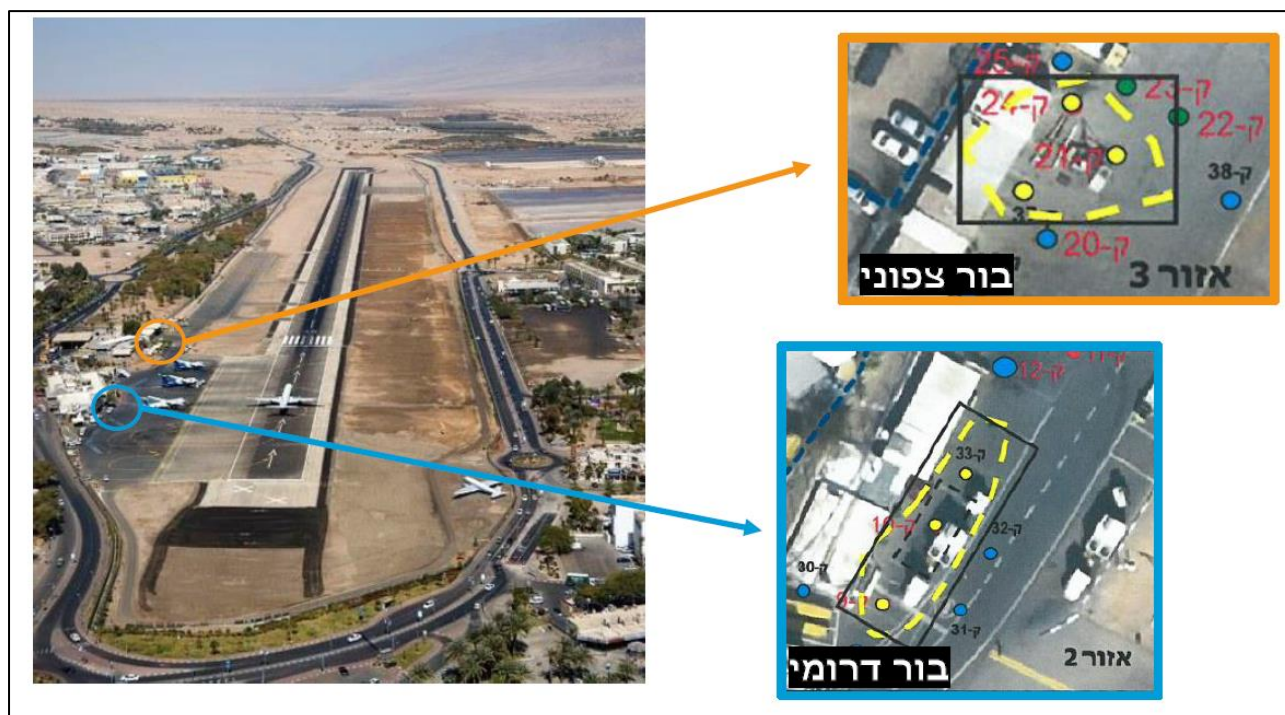
### תרשים 8 - תצלום אזורי החפירות ומוקדי הזיהום כפי שאותרו בסקרי הקרקע

באזור זה בוצעה חקירת קרקע אשר בתחומה אותרו שני מוקדים (תרשים 8). שני מוקדי הזיהום נחפרו כחלק מחפירת שיקום. כל הקרקע בבורות החפירה פונתה בתיאום עם המשרד להגנת הסביבה.

בבור הצפוני, הזיהום תוחם ככל שהתאפשר מבחינת גבולות האתר. נראה כי קיים כתם סולר לכיוון השצ"פ שממערב אשר טרם נחקר. בנקודת ציון 195393.9/385377.3 ניטלה דוגמא אחת ובה התקבל ערך TPH של 5,638 מ"ג לק"ג.

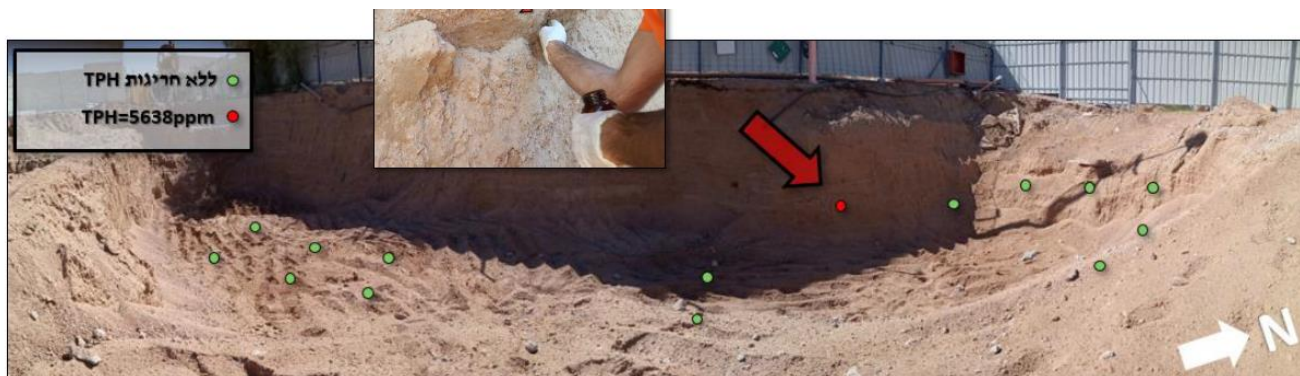
## תמונה 2- תצלום בור החפירה והדוגמא שנמצאה מזוהמת בדופן המערבית של החפירה מתוך סיכום

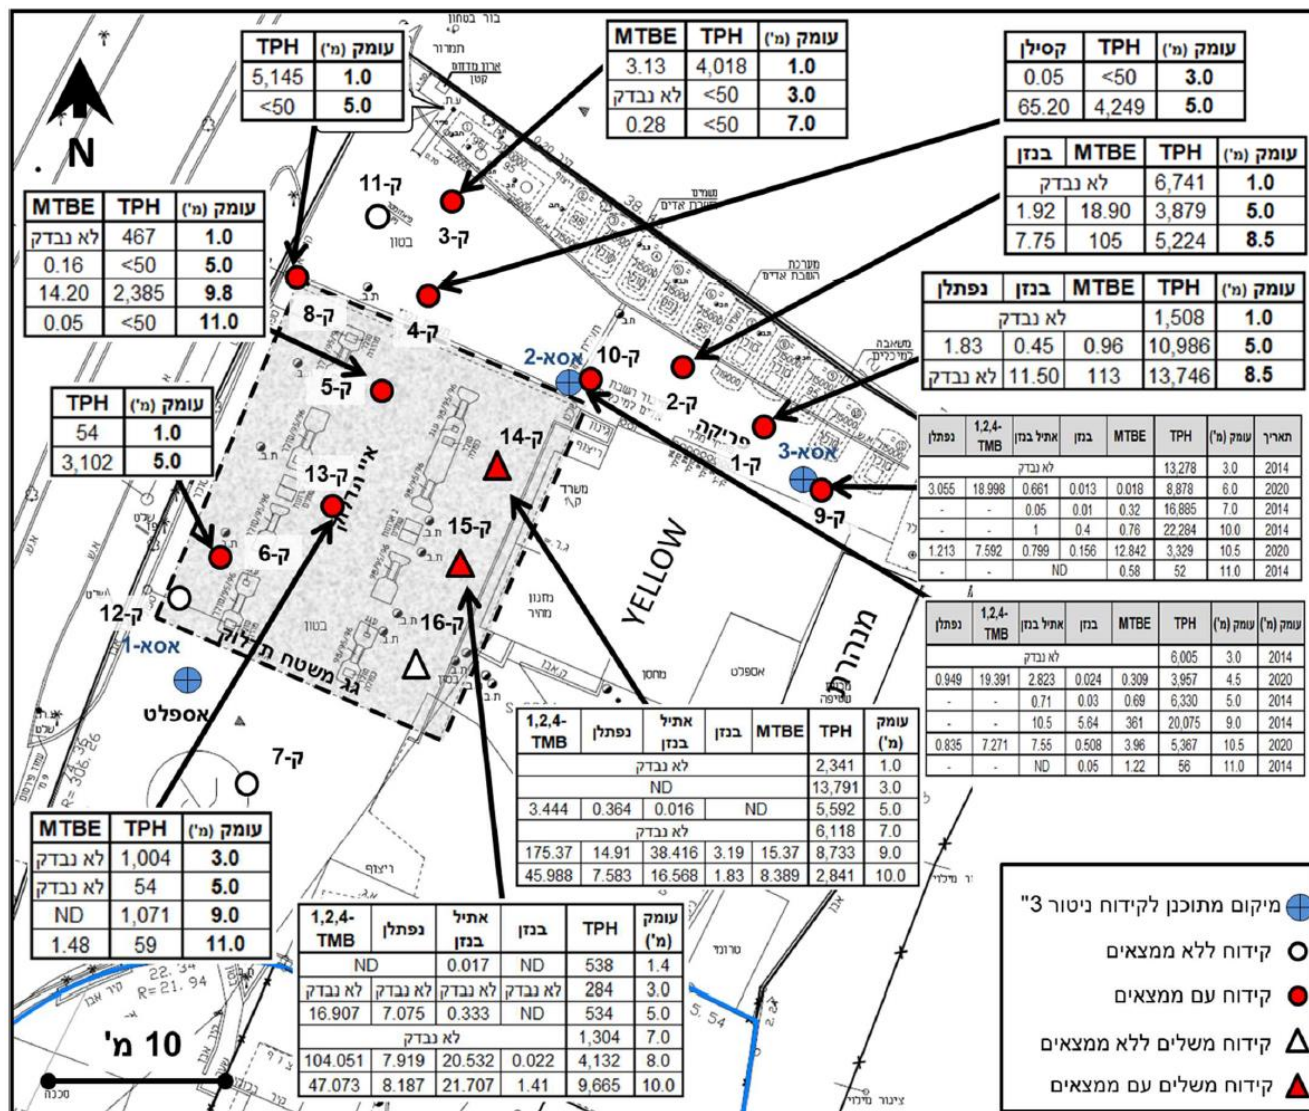
## תרשים 12- ממצאי סקרי הקרקע ומיקום הבארות על גבי תרשים התחנה

התחנה עברה שיפוץ מסיבי בשנת 1996. בתחנה בוצע סקר גז פסיבי (דצמבר 2021) ושלושה סבבים של סקרי קרקע (אוקטובר 2013, מרץ 2014, יולי 2020, ראה'י תרשים 12). כמו כן בתחנה הותקנו 3 בארות מי תהום והן מנוטרות אחת לחצי שנה.

סקרי הקרקע מעידים על כך שבתת הקרקע של התחנה קיים זיהום מתחת למשטח התדלוק ובחוות המכלים. ממצאי הזיהום אינם תחומים לכיוון צפון ומערב.

מי התהום המצויים בעומק 9-10 מטרים מתחת לפני השטח. במי התהום נצפתה בשנת 2020 שכבה צפה בבאר אסא 2. נכון לחודש מאי 2022 (דוח ניטור מי תהום תקופתי- פז אילת אסא את לשם, LDD, מאי 2022) עובי השכבה הינו פחות מ-5 ס"מ.. סילוק השכבה הצפה ממשיך בעזרת סקימר פסיבי ועד לחודש מאי 2022 נשאבו 300 מ"ל דלק. בשתי הבארות הנוספות לא נמדדו ערכים מעל לגבול הכימות של המעבדה.

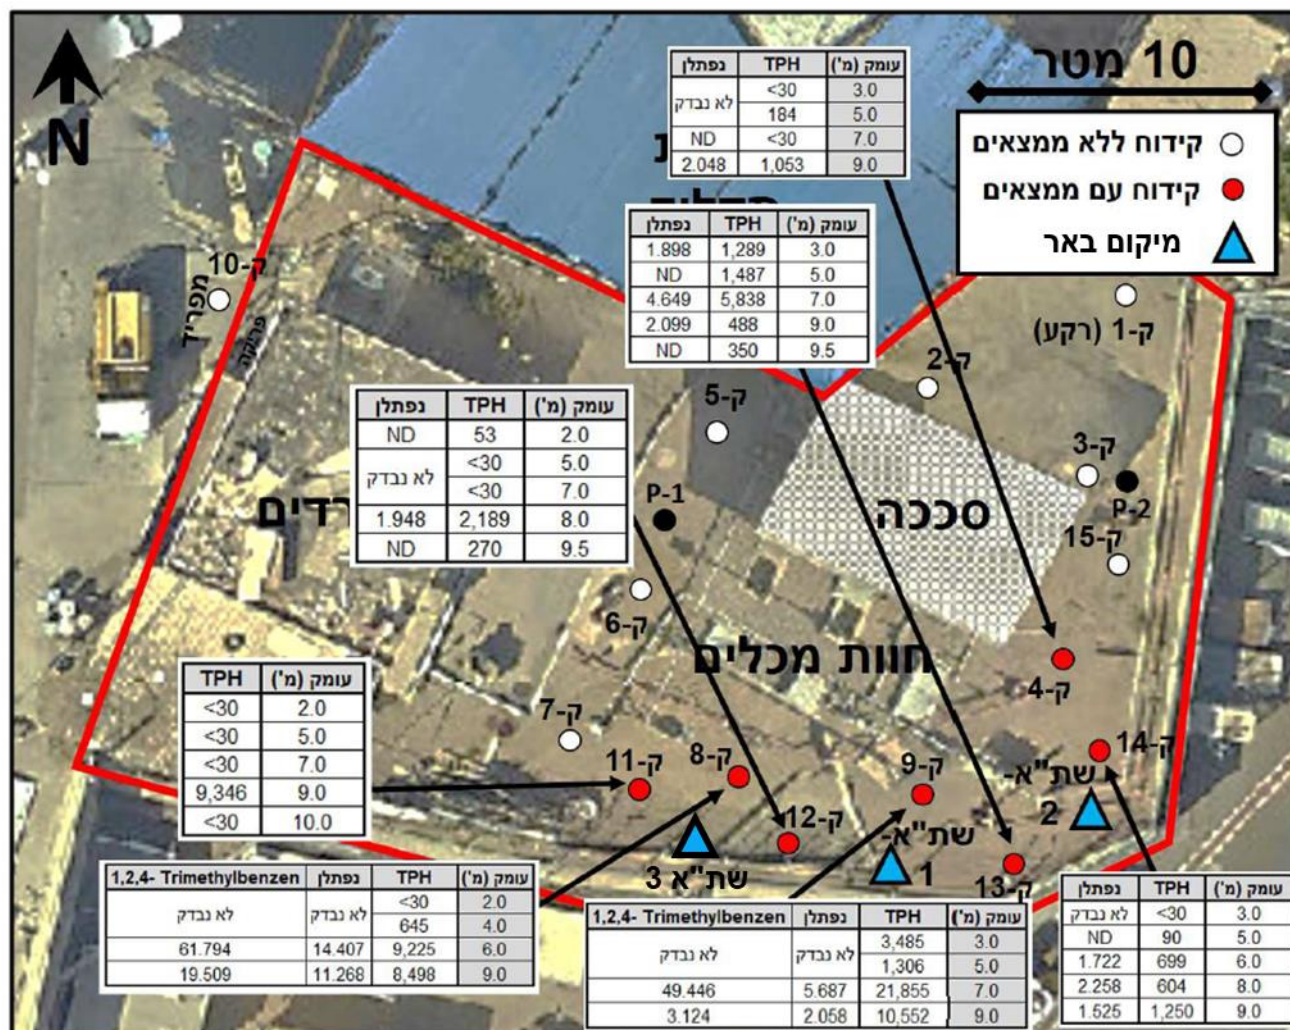
**תרשים 13- ממצאי סקרי הקרקע ומיקום הבארות על גבי תצלום אוויר של שטח חוות המכלים**

בשנים 2019 ו- 2020 בוצעו במתחם שני סקרי קרקע. בחוות המכלים נמצא זיהום שהגיע לעומק 9 מטרים מתחת לפני השטח. ריכוזי TPH בקידוחים שבהם נמצאו חריגות מערכי הסף מגיעים עד ל- 21,855 מ"ג לק"ג (ראה תרשים 13) עיקר הזיהום מתרכז בפינה הדרום מזרחית של חוות המכלים.

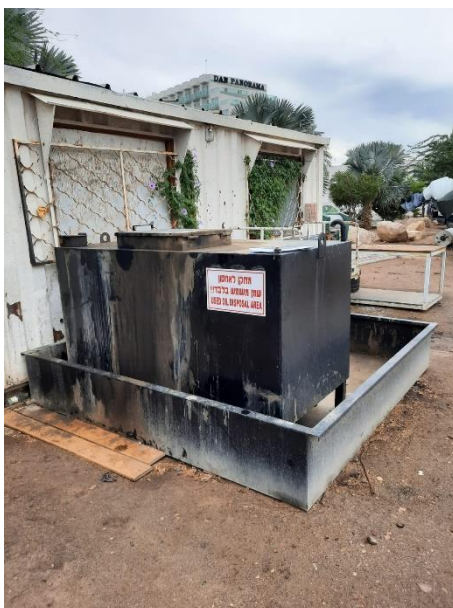
חניון רכבים הממוקם מערבית למרינה אילת. החניון ריק ממבנים למעט מכולה אשר בצידה מכל איסוף שמן. ככל הנראה המכולה והמכל שייכים לתפעול המרינה ואחזקת הסירות בה. מיקום המכל מופיע בתרשימים 18 ו-20.

## **תמונה 6- מכל איסוף שמן מנועים משומש**

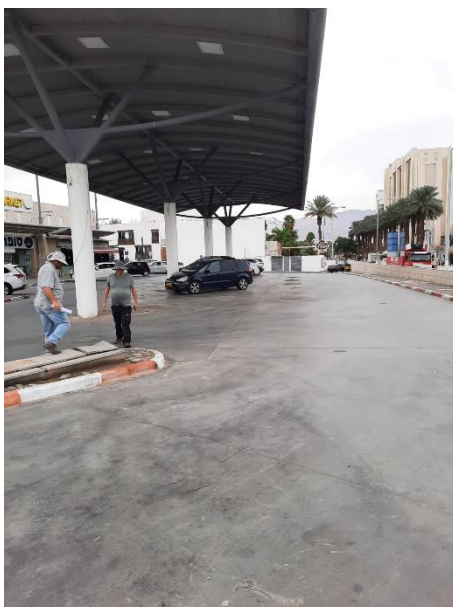
מצפון לחניון (צפונית לשטח ד'- ראו תרשים 5) ומחוץ לגבולות הסקר קיימת תחנת תדלוק אשר על פי העדויות מעולם לא הופעלה (ראהי מיקום בתרשים 5) "דוח סקר זיהום קרקע ותוכנית קידוחים, אילת מע"ר מיוחד, חברת לשם שפר פברואר 2018 " מציין כי בראיון שנערך עם העובדים במקום התחנה הוקמה בשנת 2003 לערך, אך בעקבות מותו של הבעלים בתאונת דרכים לא הופעלה התחנה. מתחם תחנת התדלוק עבר לטיפול והפעלה בידי כונס נכסים אשר לא קיבל אישור להפעיל את התחנה ומאז שטח התחנה משמש כחניון מקורה.

בתחנה קיימים מכלים כאשר נראה כי לא מולאו מעולם ועמדות הכנה למנפקות.

## **תמונה 7- תחנת תדלוק מצפון לשטח חניון מרינה**

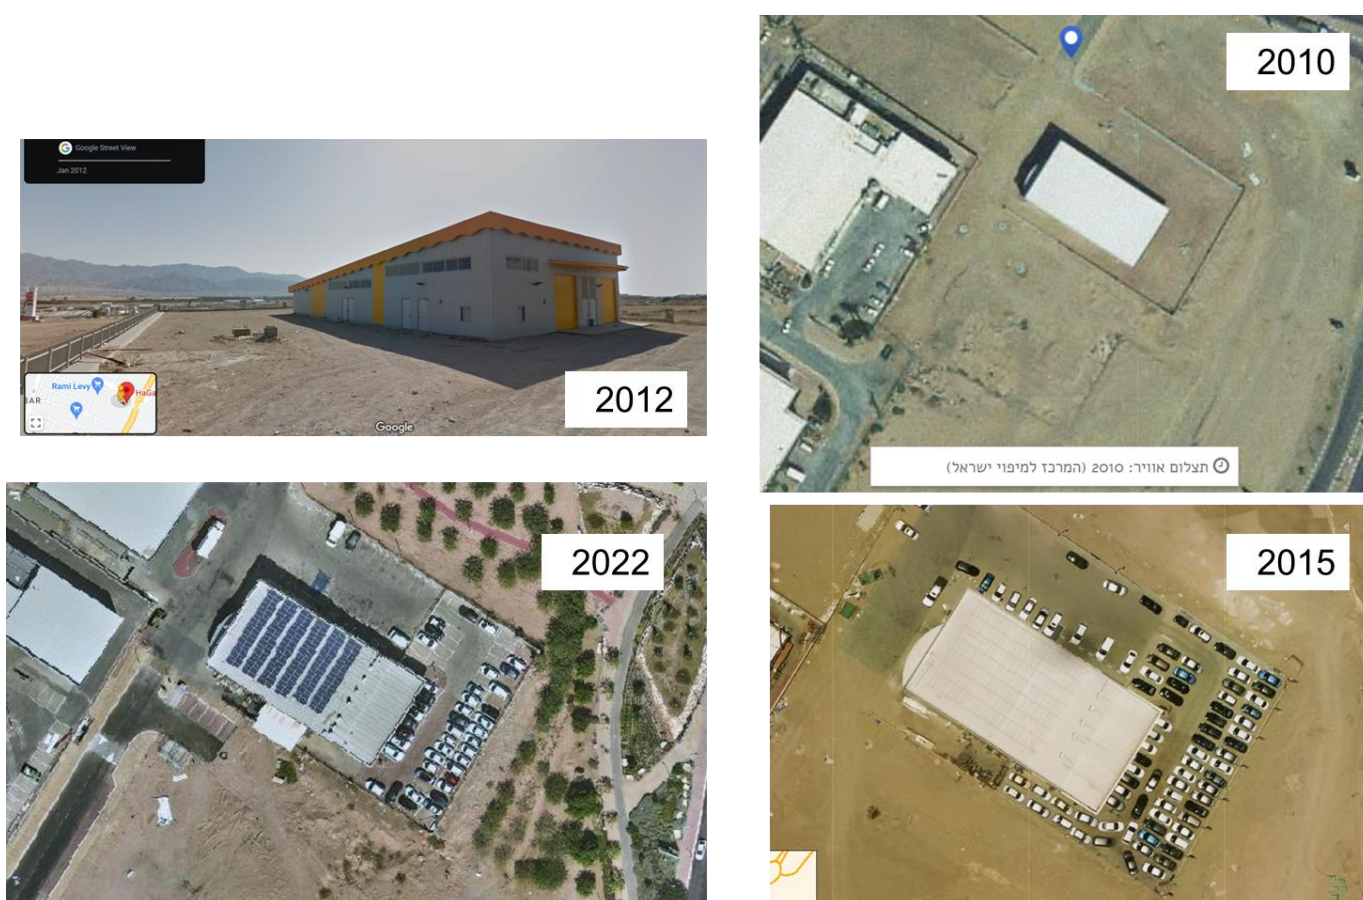
בחלקו הצפוני של השטח מבנה מסחר ובו עסק לתיקון ומכירת אופניים, מחסן משקאות ומתחם השכרת רכבים. על פי ראיון עם אחד העובדים במתחם, שימש המבנה בעבר כמפעל לייצור פלסטיק. יש לשים לב כי ייעוד הקרקע למבנה זה – "ייעוד על פי תכנית מאושרת אחרת".

בשנת 2008 אושרה תוכנית מספר 2/מק/378/א מגרש מספר 20 להקמת המבנה המדובר על ידי חברת "אילת פלסטיק בע"מ". המפעל תוכנן להיות בעל קומה אחת בו אולם ייצור גדול (מתוך תקנון התוכנית). על פי תמונה 9, בשנים 2010 - 2012 נראה

### תמונה 9- מבנה מסחר בחלקו הצפוני של השטח הפתוח הצפוני, התפתחות משנת 2010-2022

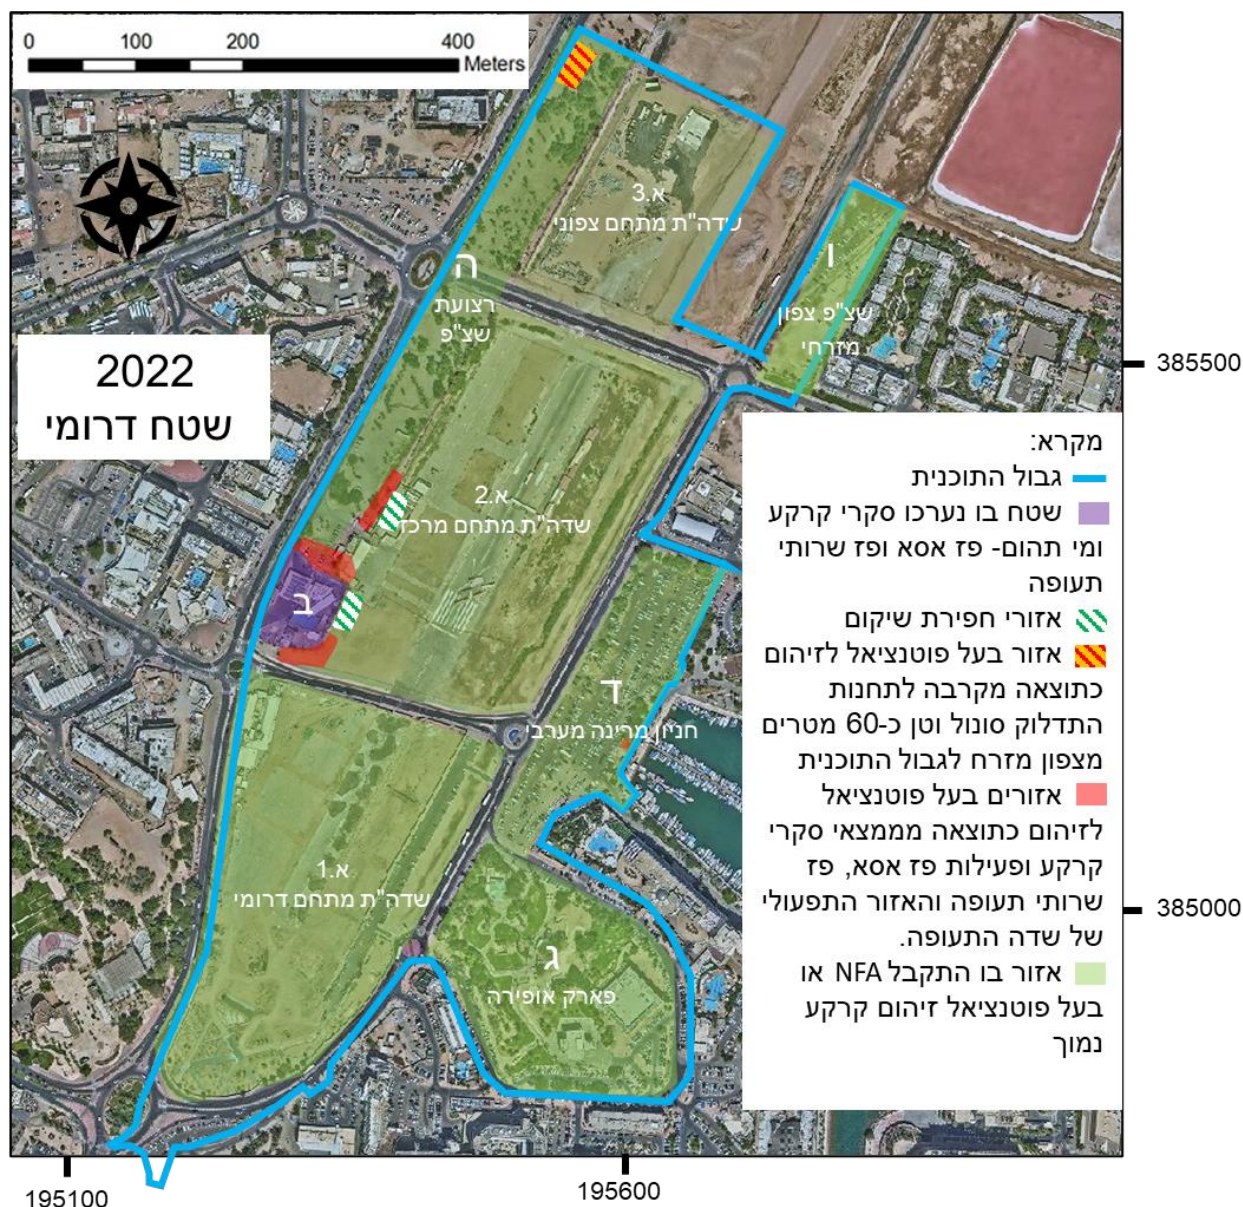
## תרשים 18- אזורים בעלי פוטנציאל לזיהום בקרקע, מתחם דרומי

ככלל, כל האזורים המפה אשר סומנו כבעלי פוטנציאל לזיהום המזהם העיקרי הינו רכיבי דלקים המגיע מפעילות:

- חוות המכלים, פז שרותי תעופה
- תחנת התדלוק פז אסא
- אזור תפעולי לשעבר בשדה התעופה
- מכל שמן סמוך למרינה
- תחנות סונול וטן הממוקמות מחוץ לתוכנית

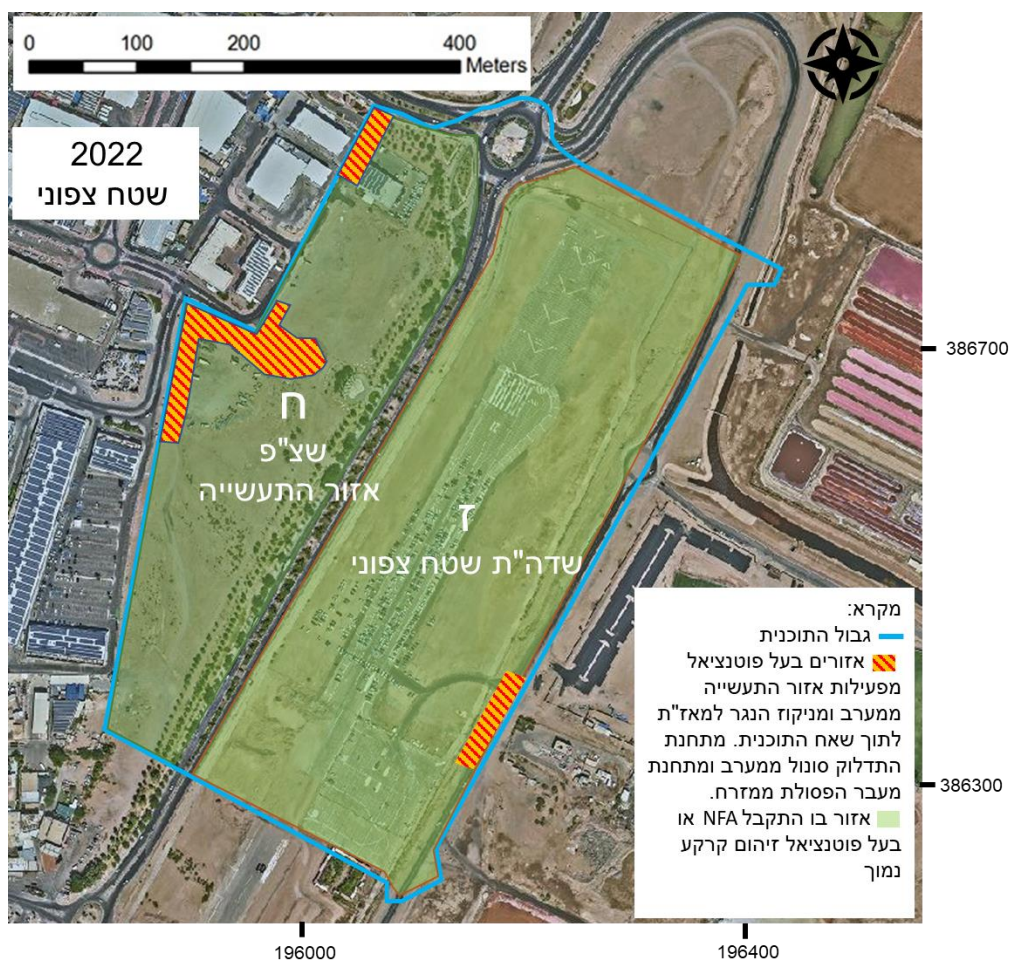
## תרשים 19- אזורים בעלי פוטנציאל לזיהום בקרקע, מתחם צפוני

1. מערבית לתחנת מעבר הפסולת
2. באזור מבנה המסחר להשכרת הרכב ומכירת האופניים כ-80 מטרים מתחת תדלוק סונול
3. אזור זרימת נגר מאזור התעשייה
