# סקר קרקע היסטורי

## מחנה 80

### תוכנית מס' 308-1099548

## נובמבר 2025

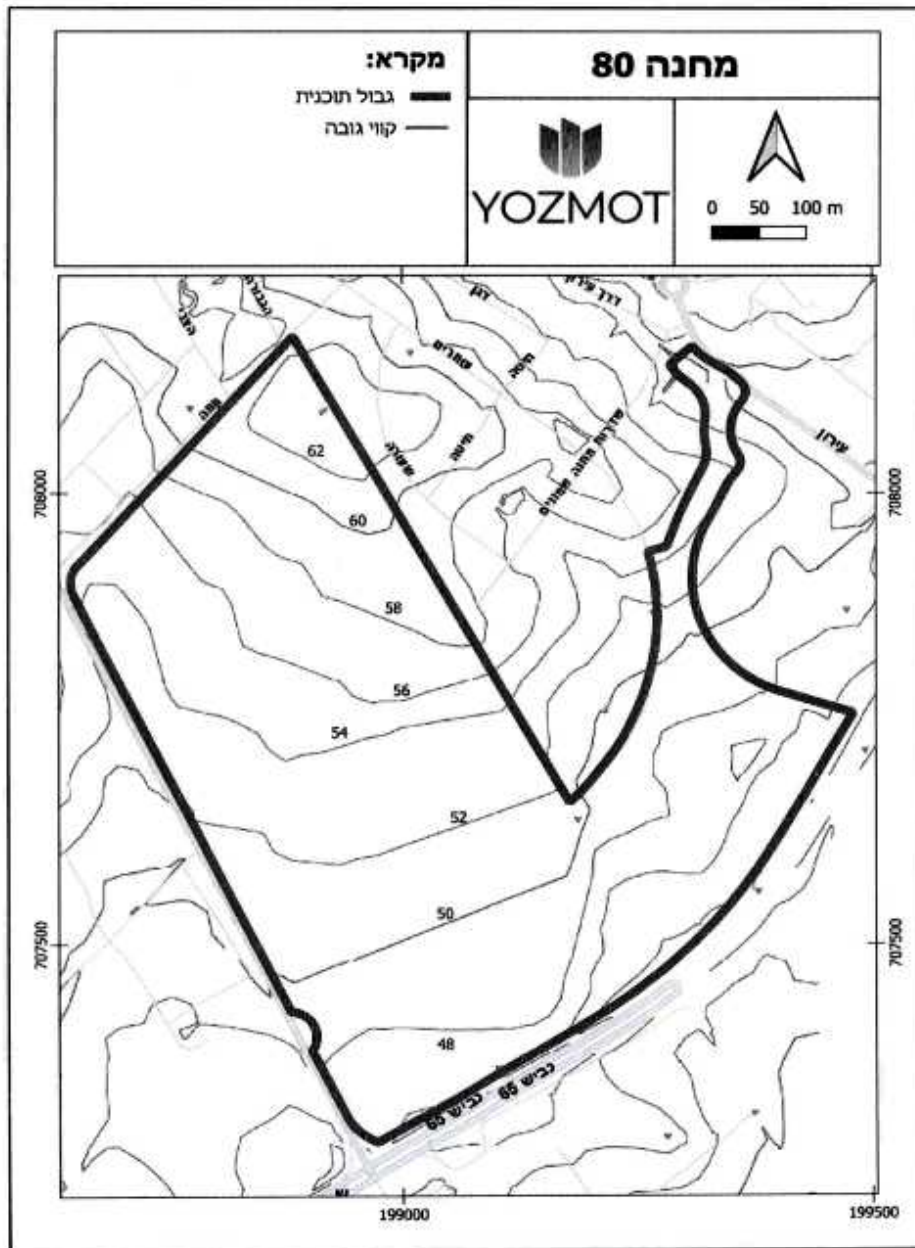
תרשים 4 : קווי גובה בשטח התוכנית

**טופוגרפיה** – שטח התוכנית בגובה של כ-62 מ' מגובה פני הים בצד הצפוני של התוכנית ויורד עד כ-45 מ' לאורך כביש 65 (ראו תרשים 4). בתוכנית שיפוע ממוצע של כ-3% לכיוון דרום-מזרח.

**ניקוז** – עפ"י מפת קווי הגובה בשטח התוכנית נראה כי הניקוז הטבעי של המחנה זורם באופן כללי מכיוון צפון לדרום, ויוצא מהמחנה דרך הפינות הדרום-מזרחית והדרום-מערבית. הניקוז הטבעי של שטח התוכנית הסמוך למחנה זורם גם הוא לכיוון דרום (ראו תרשים 4). כמו כן, נראה כי ישנו וואדי קטן ומקומי בסמוך לגבול המחנה המזרחי.

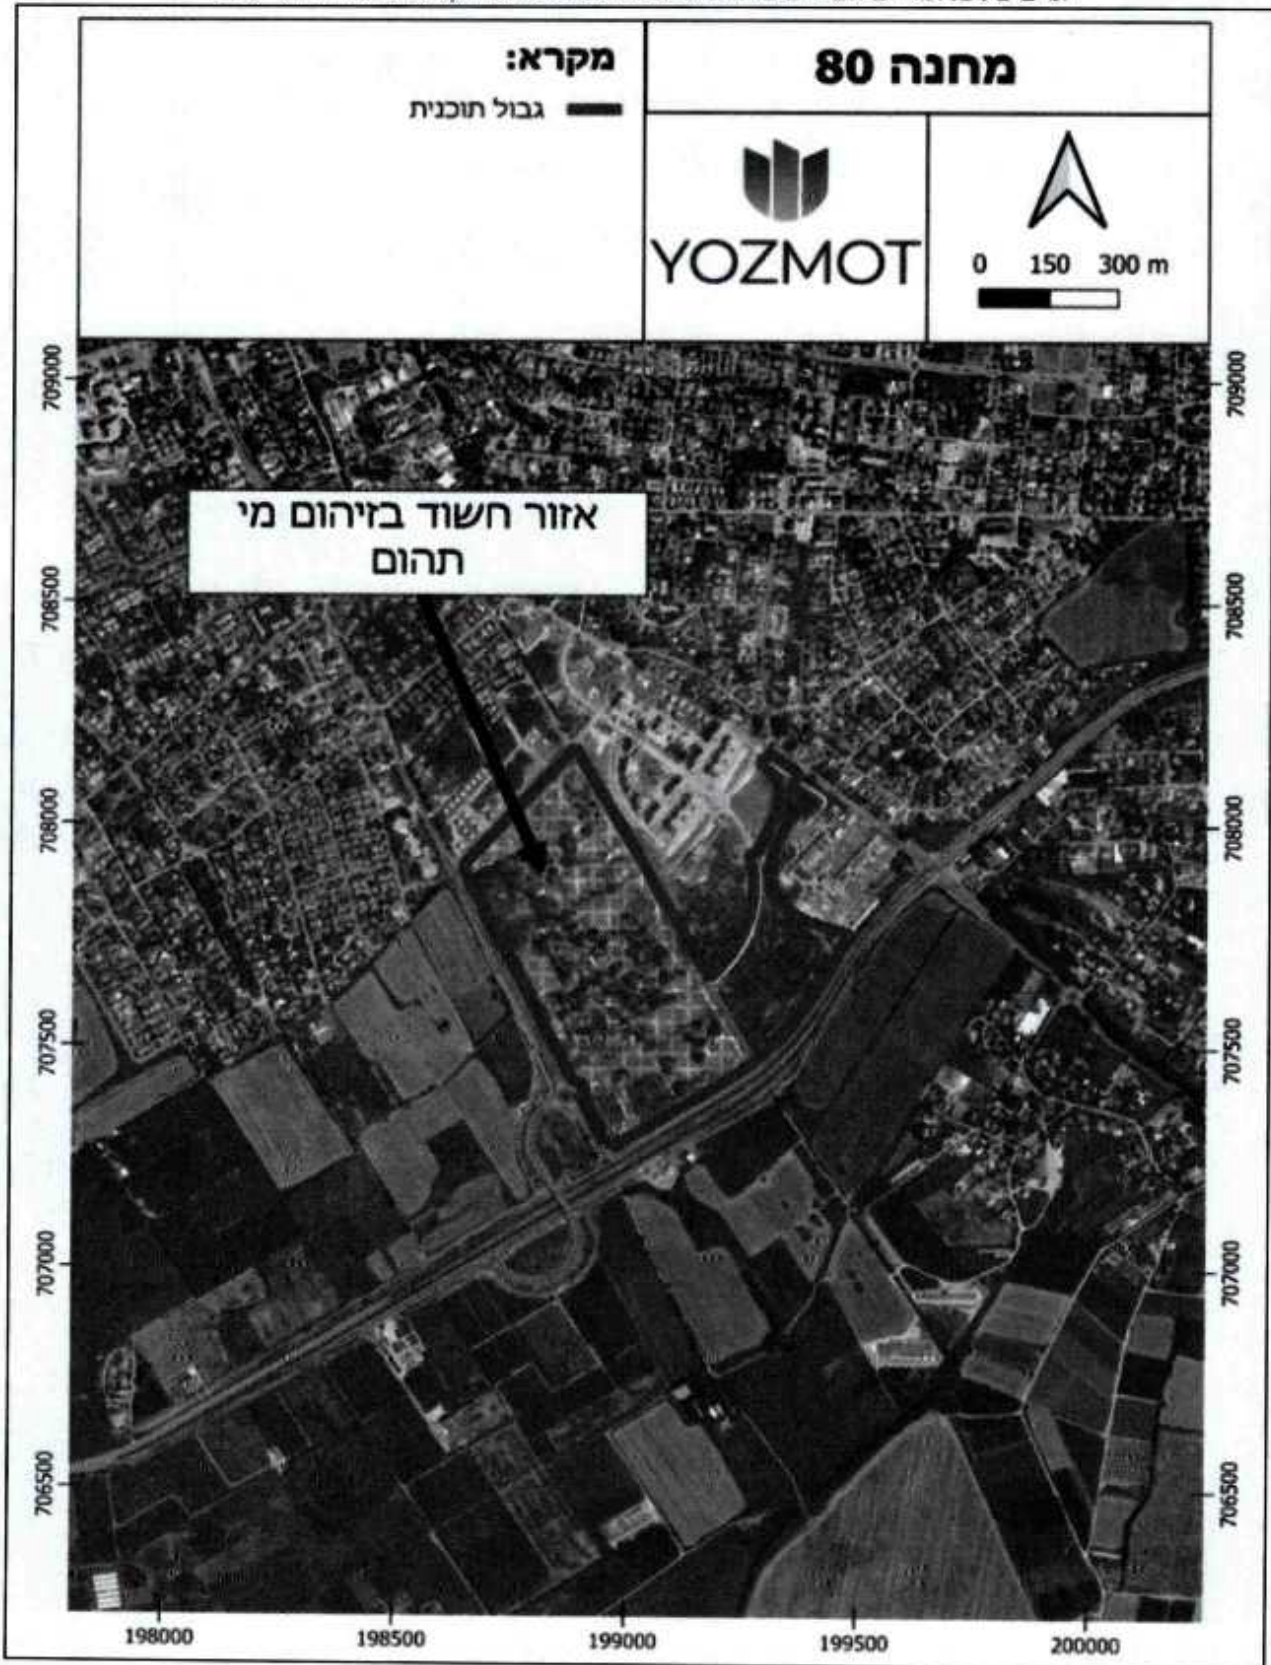
תרשים 14: אזורים חשודים בזיהום מי תהום בסביבת הפרויקט לפי תשריט תמ"א 1

שטח התוכנית נמצא באזור חשוד בזיהום מי תהום לפי תשריט תמ"א 1 (תרשים 14). עם זאת, מנתונים שהתקבלו מרשות המים על איכות המים, עולה כי קיים זיהום מים. החריגות הן בחומרים הבאים: ניטראט (100-73 מ"ג/ליטר), כלוריד (15,600-434 מ"ג/ליטר), נתרן (7934-4650 מ"ג/ליטר) וסולפט (1755-986 מ"ג/ליטר), מלבדם אין חומרים נוספים בעלי ריכוזים חורגים. ברוב הקידוחים, הנתונים כוללים מדידת ריכוזי יונים ראשיים, מתכות, וחומרים נדיפים, כאשר המדידות החלו משנת 2000.

החריגות אותרו בקידוח "יו פרדס חנה 54/4", הממוקם בתוך גבול התוכנית, ובקידוח "יו תלמי אליעזר 53/5" הממוקם כ-1.5 ק"מ מדרום לשטח התוכנית.

סביר כי חריגות הניטראט במי התהום, מקורם מפעילות החקלאית הנרחבת באזור. הפעילות החקלאית כוללת לרוב שימוש בדשנים המכילים ניטראט. בנוסף לחריגות הניטראט, אותרו חריגות של כלוריד, נתרן, וסולפט בקידוח "מת כרכורי ירת"ן", הממוקם כ-380 מ' מדרום-מזרח לשטח התוכנית. בשאר הפרמטרים שנבדקו לא נמצאו חריגות באף אחד מקידוחי הניטור באזור. מיקום הקידוחים מפורט בתרשים 15.

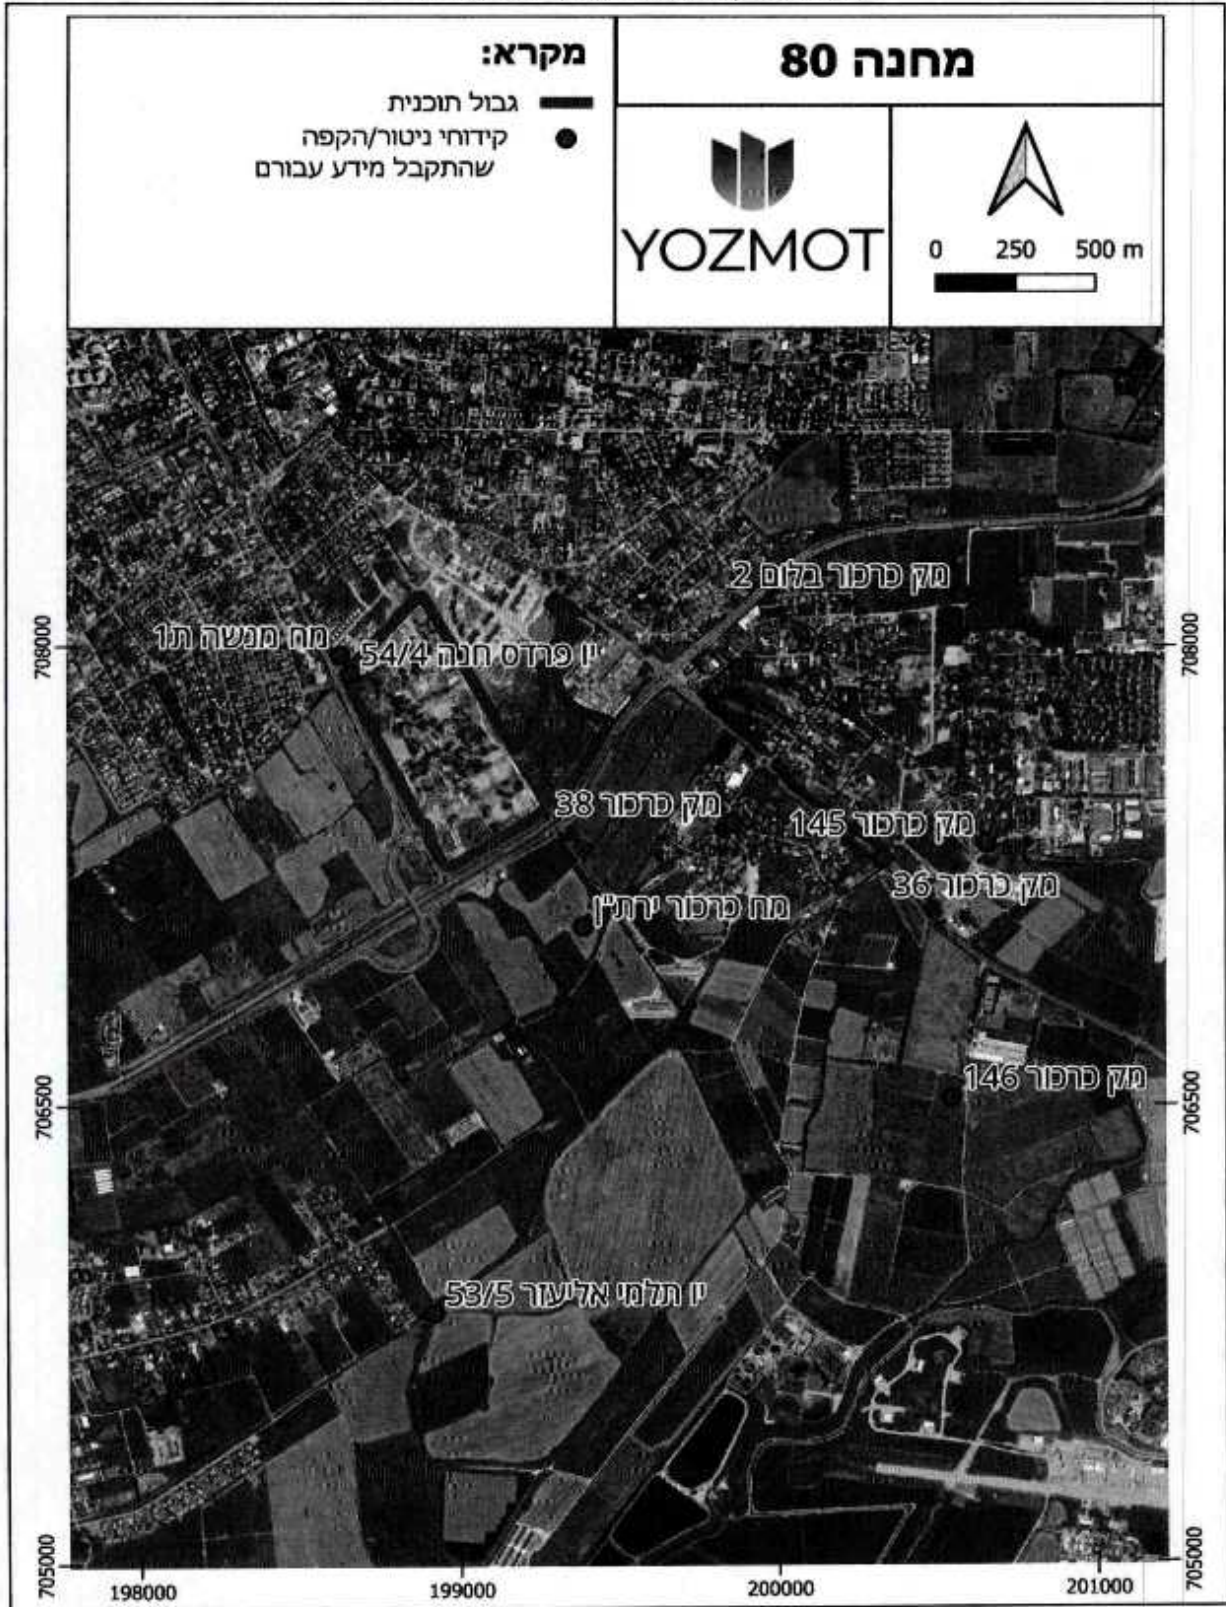
תרשים 15: קידוחי ניטור והפקה בסביבת התוכנית<sup>2</sup>

בנתונים שקיבלנו מרשות המים עבור קידוחם יו פרדס חנה 54/4 ו-מת\_מנשה\_ת1 לא נמדדו רכיבי דלק. אולם ביתר הקידוחים נמדדו ריכוזי SVOC ו VOC אפסיים.

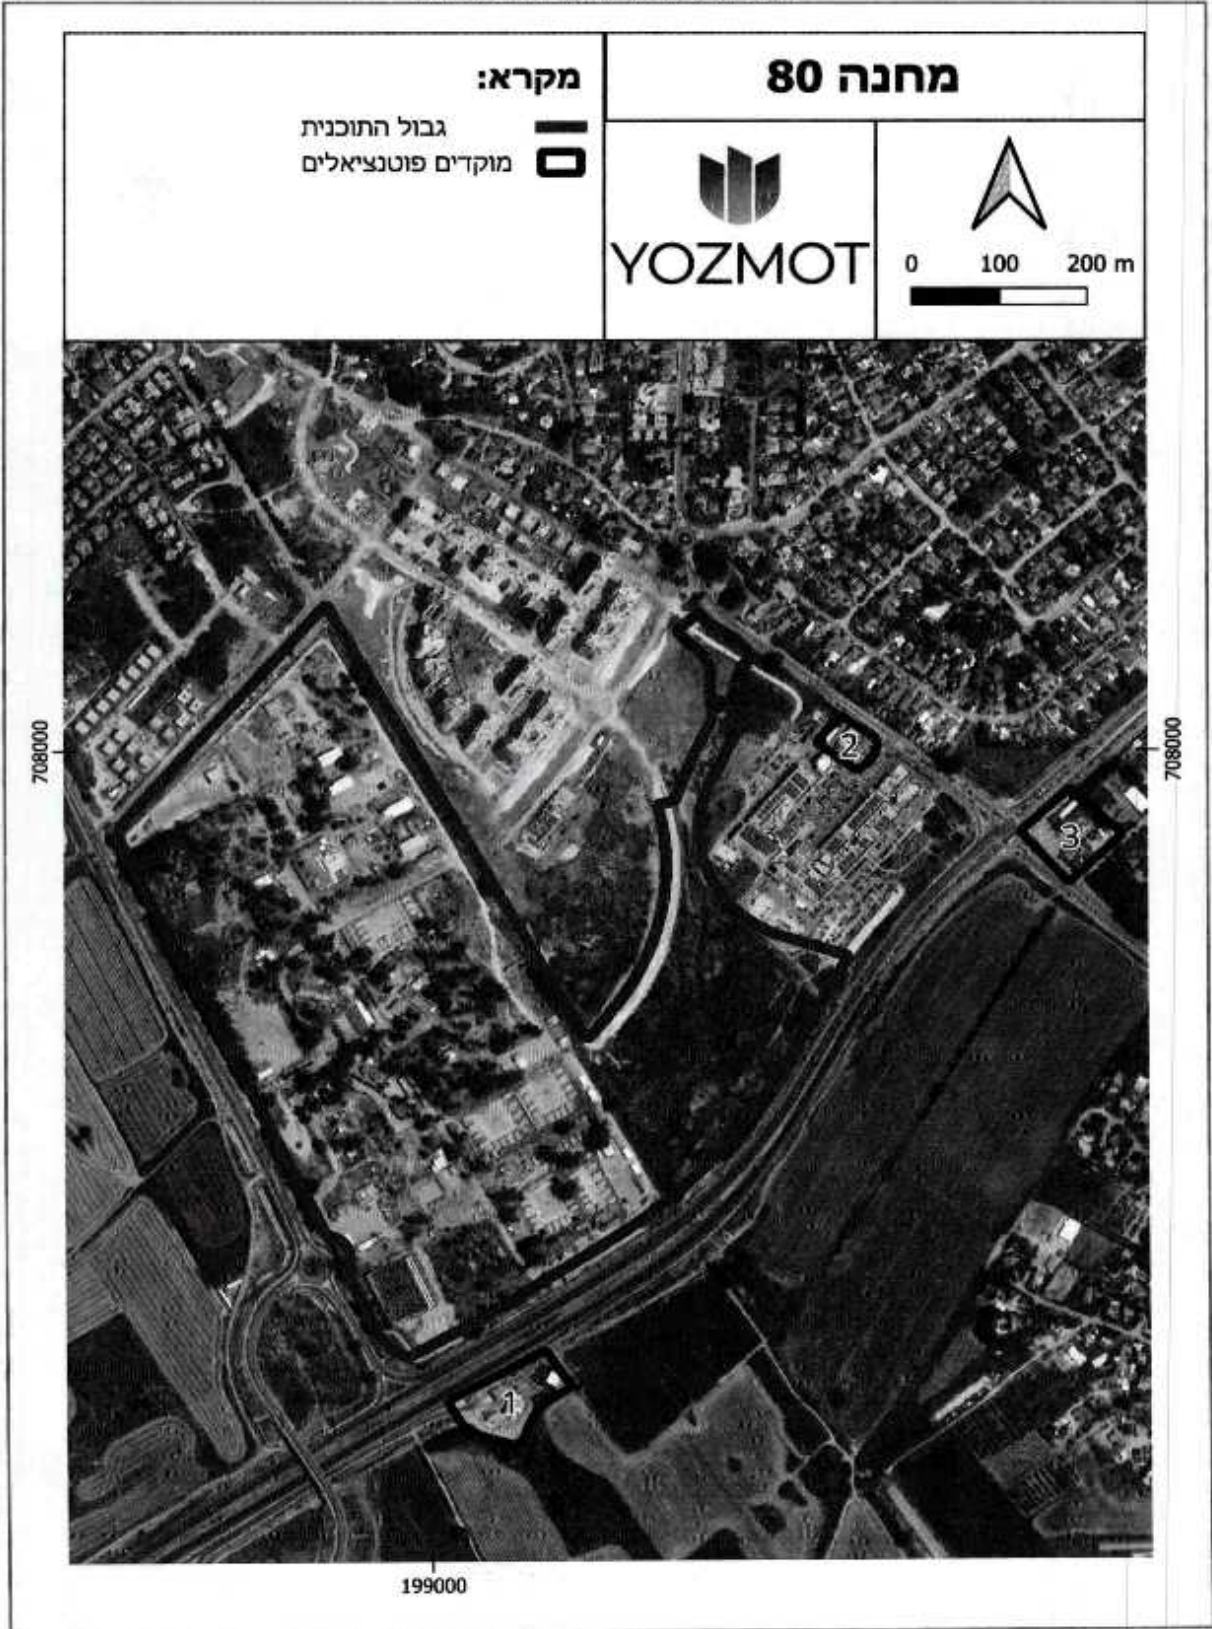
תרישים 17: מוקדי זיהום בסביבת הסקר

ברדיוס של כ-500 מטר משטח התוכנית ישנם 3 מוקדים המהווים גורמים פוטנציאליים לזיהום קרקע ומי תהום. מוקדים אלו מפורטים בטבלה 2 ובתרשים 17. מוקדים אלו כוללים 2 תחנות דלק הנמצאות במרחק של 95 מ' ו-175 מ' משטח התוכנית, ומוקד נוסף הנמצא במרחק של כ-320 מ' משטח התוכנית. להלן סקירת גורמי זיהום פוטנציאליים:

מס"ד	תיאור	סטטוס זיהום קרקע	מרחק משטח התוכנית (מ')	פוטנציאל התפשטות לשטח התוכנית
1	תחנת דלק סונוול "עירון" מחנה 80"	לפי ממצאי חקירת קרקע מינואר 2023, בשטח התחנה אותרו ריכוזים של TPH החורגים מערכי הסף. החריגות אותרו מעומקים של 0.5 מ' עד 7.5 מ'. כתוצאה מכך, בוצעה חפירת שיקום במוקדי הזיהום עד עומק של כ-2.5 מ'. בשל כך, ייתכן זיהום קרקע בעומקים עמוקים יותר. נכון לינוי 2024, מתוכנן תוכנית שיקום בשיטת Bio-venting <sup>4</sup> .	95	ללא
2	תחנת דלק דור אלון פרדס חנה.	בשנת 2023 נעשה סקר קרקע ע"י חברת "Green Wave Environment" במסגרת הסקר בוצעו 14 קידוחי קרקע בשטח התחנה ודוגמאות נשלחו לאנליזות TPH, מתכות, VOC ו-SVOC. לא אותרו ריכוזים חורגים מערכי הסף של הגני"ס. <sup>5</sup>	180	ללא
3	מתחם תפעולי	מופיע כ-"היתכנות לזיהום קרקע" במפת קרקעות מזהמות של הגני"ס. לא התקבל מידע עבור המוקד.	320	ללא

מאחר והשימושים בעלי פוטנציאל לזיהום קרקע נמצאים במרחק שמעל ל70 מ' משטח התוכנית לא קיים חשד לזיהום קרקע מהסביבה.
