# סקר היסטורי

## מתחם מע"ר בן צבי, חולון

מוגש ע"י: לודן טכנולוגיות סביבה בע"מ

יוני 2026

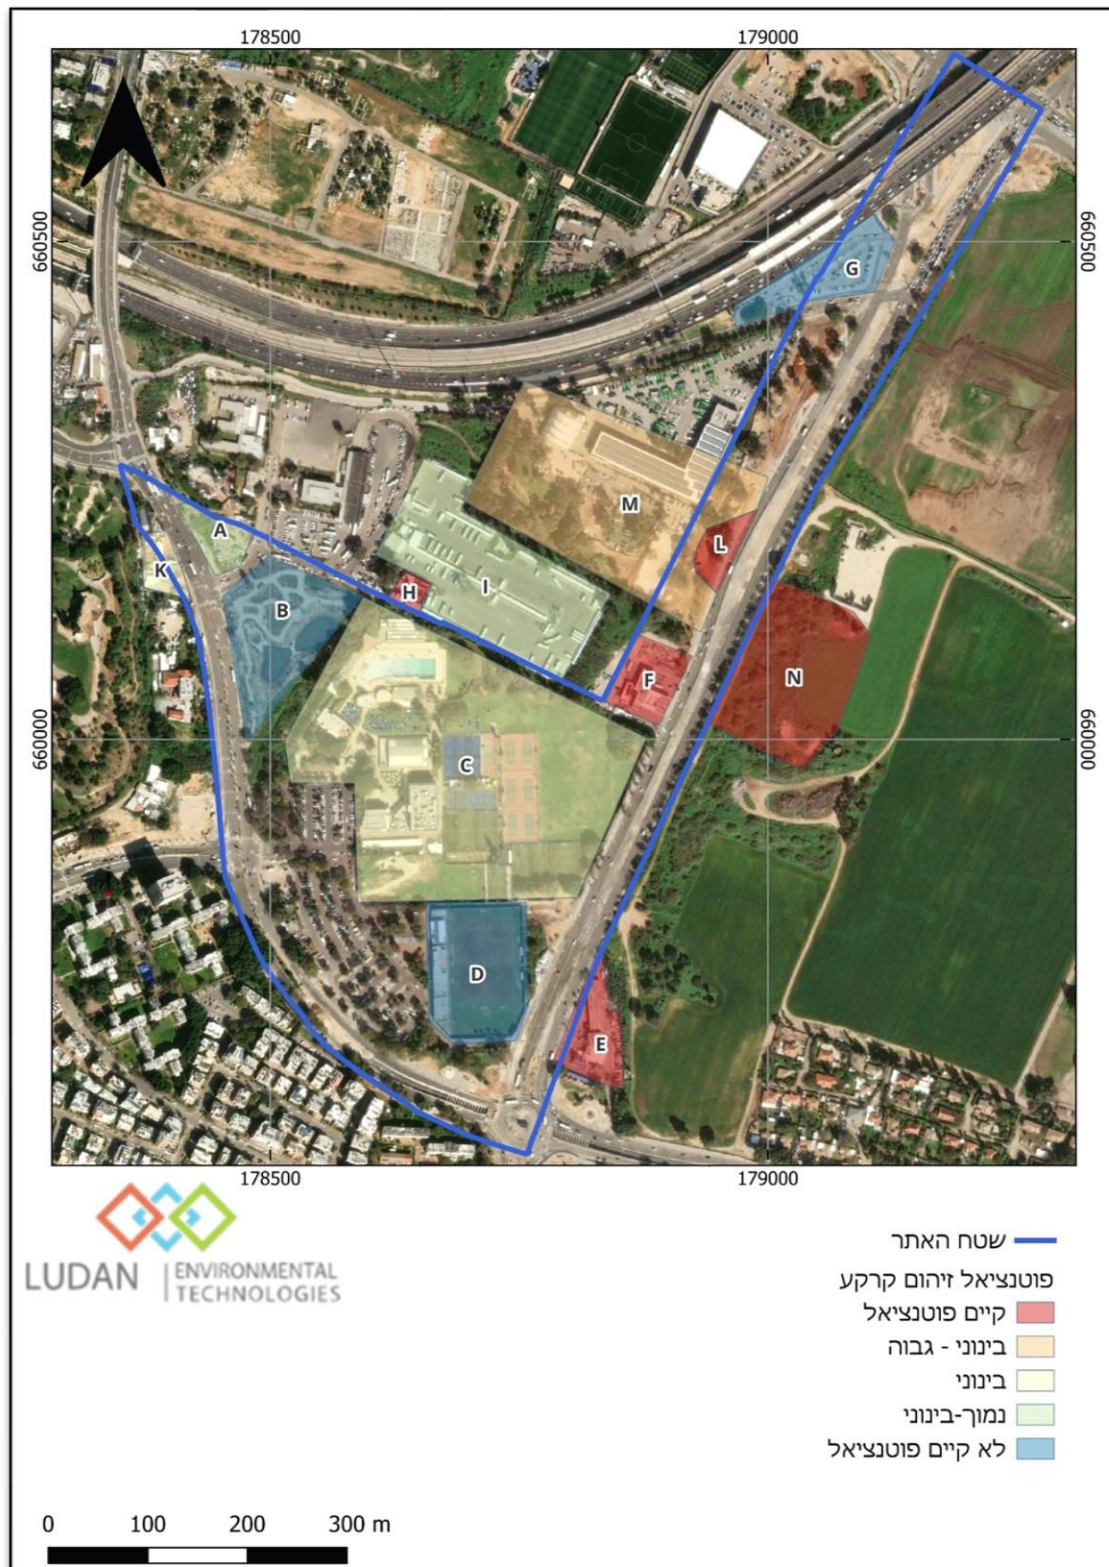
**תרשים 21: פוטנציאל זיהום קרקע לפי מתחם**

כפי שנסקר בסקר היסטורי זה לא נמצא פוטנציאל לזיהום קרקע ברוב שטח האתר.

המקורות המשמעותיים ביותר לזיהום קרקע הם מתחם E – תחנת דלק פז לוי אשכול ומתחם F – תחנת דלק מיקה שערי חולון אשר בשניהם פוטנציאל לזיהום קרקע רדוד-בינוני ממקורות דלקים ושמנים. בנוסף ישנו פוטנציאל לזיהום קרקע ממתחמים N, M, L – מפעל היסטורי, מחנה צבאי ובסיס דלק. בשל פעילותו לייצור דלקים, מתחם המפעל בעל פוטנציאל לזיהום קרקע ממתכות ומומסים. מתחמי הבסיסים בעלי פוטנציאל לזיהום קרקע ממקורות דלקים. בגלל המחסור במידע לא ניתן לעמוד את פוטנציאל זיהום הקרקע במתחמים אלו אך על פי עדויות שנאספו מבעלי המתחמים השונים בשטח העבודה ישנו פוטנציאל לזיהום קרקע בינוני-גבוה ממתחמים אלו. עבור מתחם E – פז לוי אשכול, מקור זיהום הקרקע הפוטנציאלי בגבולות שטח העבודה הוא במוקד E17 – מיכל דלק 95 שנמצא בנפרד מחוות המיכלים ובגבול שטח התוכנית בו פוטנציאל זיהום קרקע בעומקים בינוניים (כתלות בעומק המיכל), ומוקד E18 – תעלת ניקוז ביציאה מהתחנה שנמצאת גם כן בגבול שטח העבודה בה פוטנציאל זיהום קרקע רדוד. מתחם F – תחנת דלק שערי חולון, מהווה את פוטנציאל זיהום הקרקע המשמעותי ביותר בשטח העבודה. במתחם C – קאנטרי חולון נמצא פוטנציאל בינוני לזיהום קרקע בעומק בינוני-עמוק (כתלות בעומק המיכל) בשטח המתחם כתוצאה ממיכל סולר היסטורי שהיה בשטח המתחם בעבר (מוקד C7) ובדרום המתחם פוטנציאל זיהום קרקע נמוך-בינוני באזור ערמות הפסולת וחניית כלי עבודה כבדים (מוקדים C12-C16), הפוטנציאל נובע מאחסון ממושך וטיפול בכלי עבודה כבדים במתחם ומעדויות לכתמי שמן על גבי קרקע חשופה במתחם. בנוסף, קיים פוטנציאל זיהום בחלקו הצפוני של מתחם הקאנטרי (בשטח פתוח בין מתחם הקאנטרי לגבול שטח העבודה) כתוצאה מהיסחפות תשטיפים מאתרים מזהמים הנמצאים מחוץ לשטח המתחם בצמוד לתעלה (מוקדים C4-C5), מצפון לתעלה נמצא גרטר במתחם חניון האוטובוסים דן הנצפה דולף במהלך סיור (I29), ממזרח לתעלה נמצאת ערמת פסולת מעורבת (C5) ומצפון מזרח נמצא מוסך "סנטר גייפ" (מתחם H) אשר עוסק במכונאות רכב ללא רישוי עסקים. מקור זיהום הקרקע הפוטנציאלי באתר הם ממקורות דלקים (תחנות דלק, מיכלי סולר וסדנאות טיפול ברכבים).

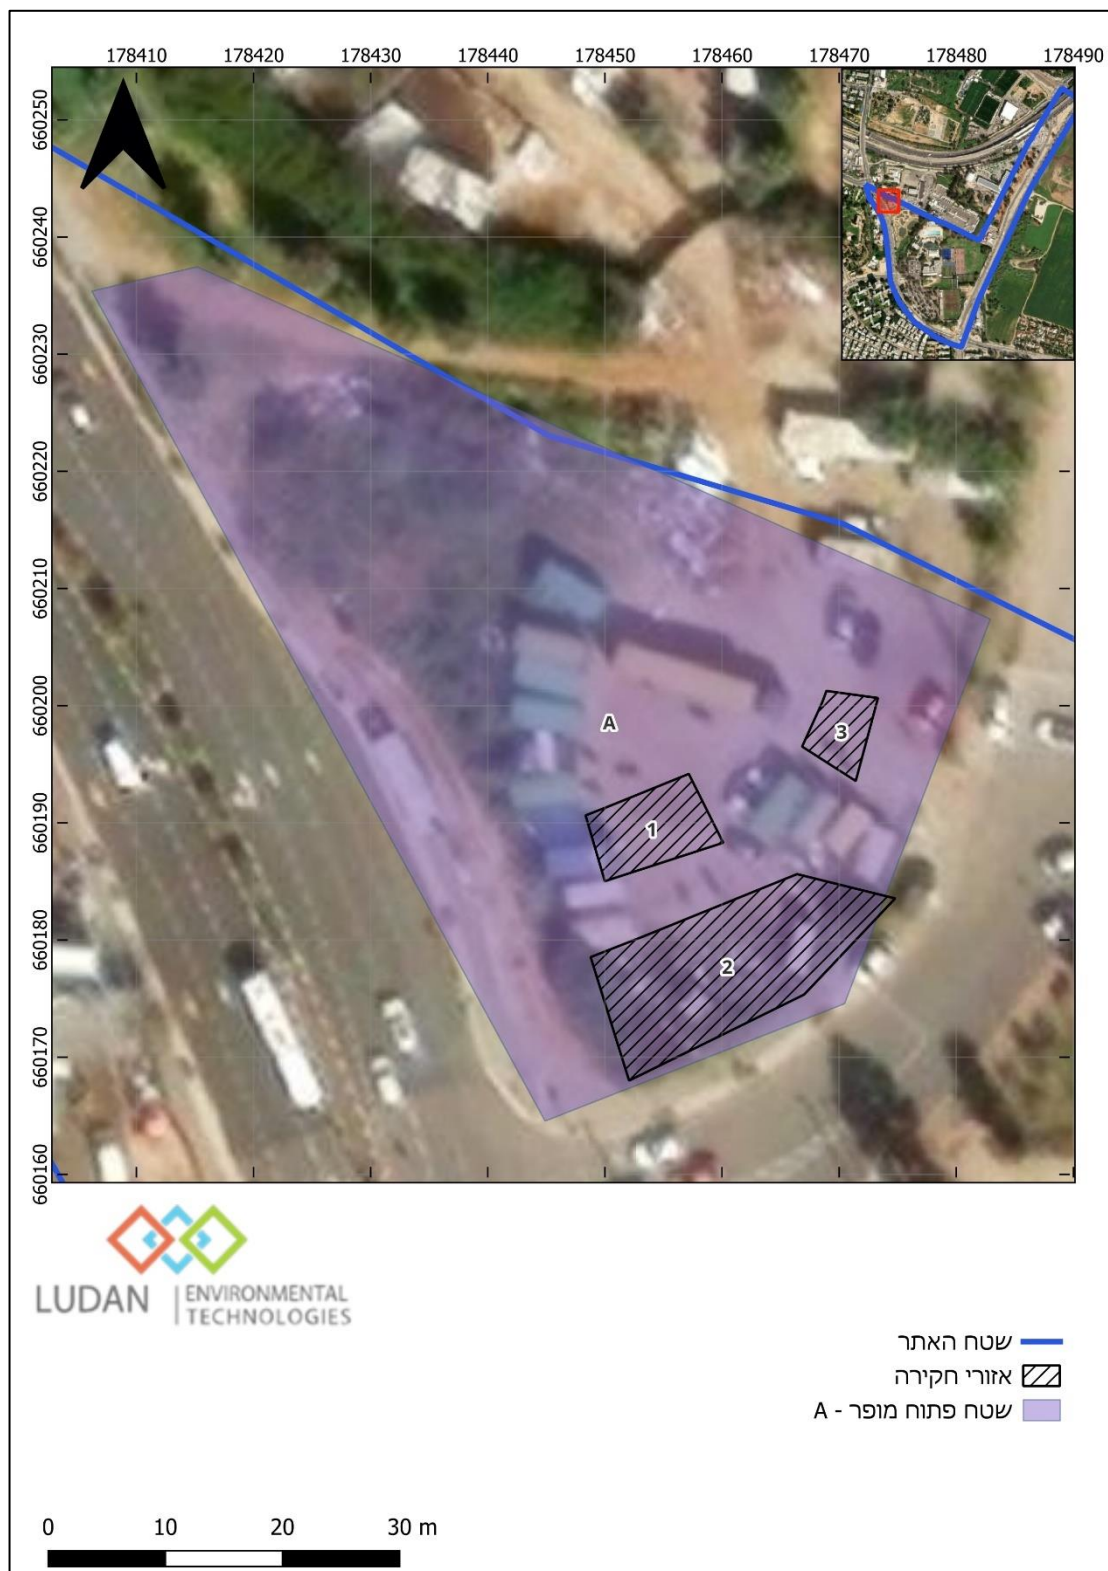
**תרשים 22: מתחם A**

בקצה המערבי של שטח העבודה, מצפון-מערב לפארק בריכות החורף, נמצא שטח פתוח מופר המשמש לאחסון חיצוני של רכבים, אופנועים, משאיות ומכולות (ראה תמונה 12). בסיור נצפו כי השטח הפתוח מכיל כתמים החשודים ככתמי שמן מפוזרים על הקרקע (תמונות מס' 13-14) וערמות פסולת ביתית מעורבת (ראה תמונה 15). בנוסף השטח משמש כנקודת התחלה לשיעורי נהיגה על אופנוע.

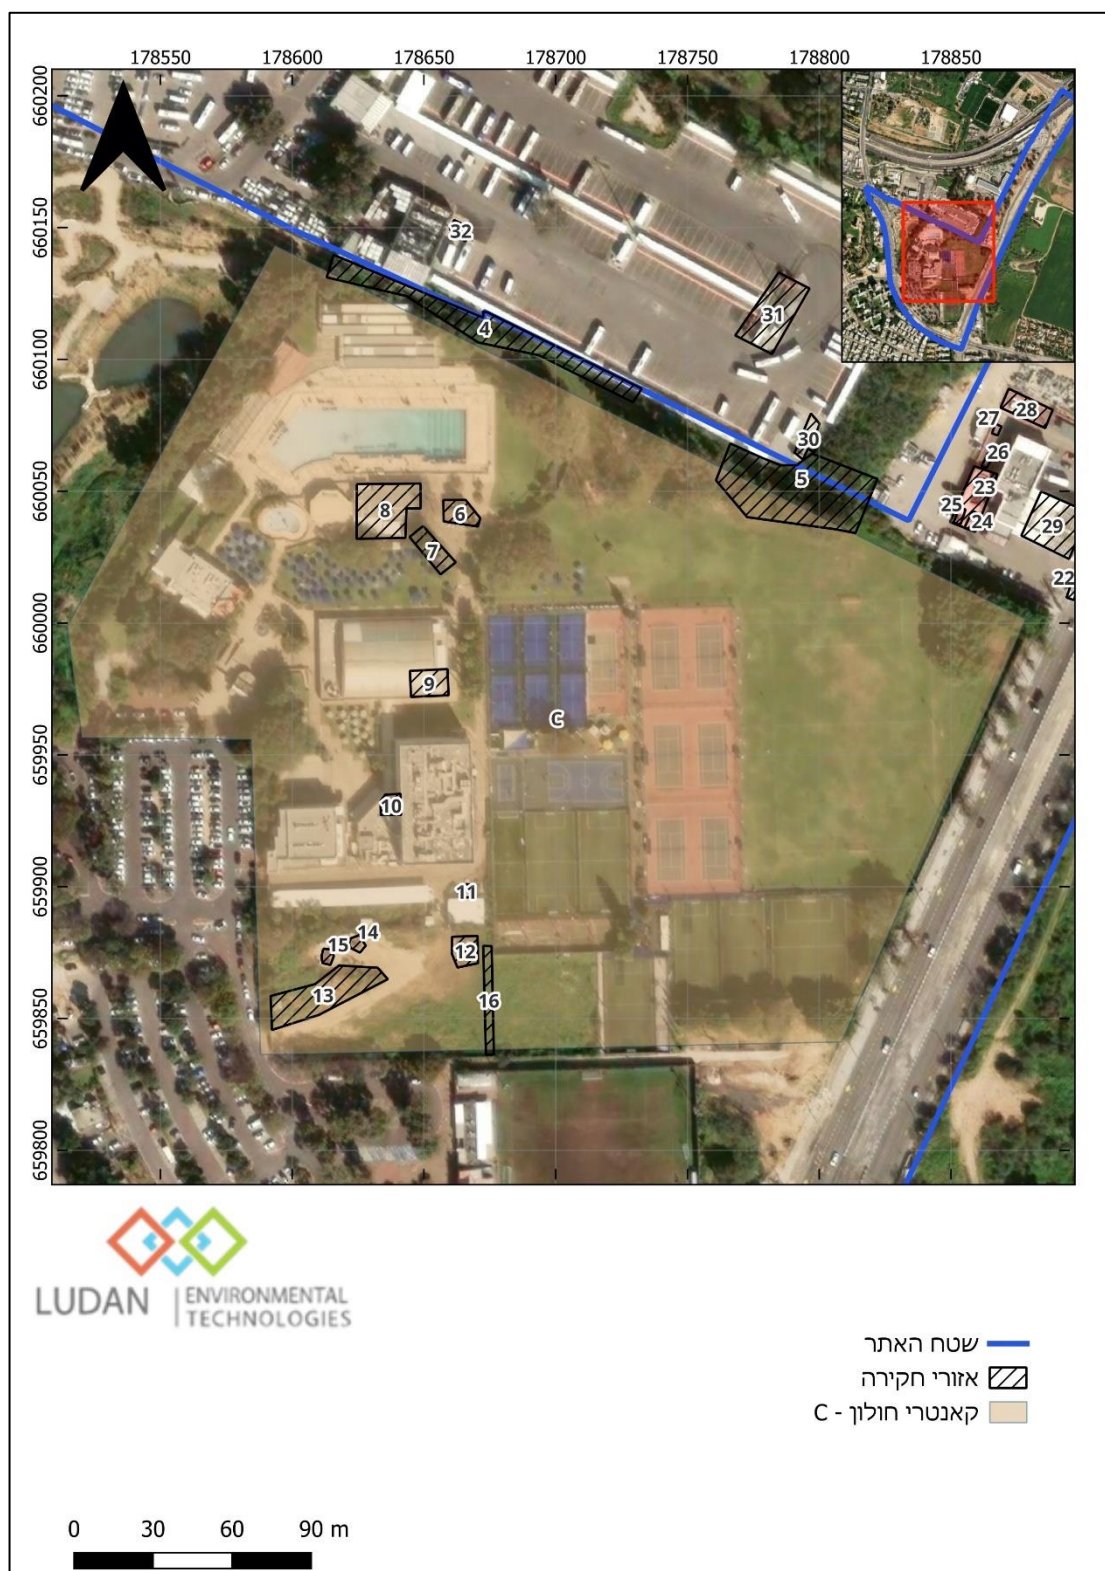
תרשים 24: מתחם C

- מכלי גז פחמן מעובה- (תמונה מס' 1), הקאנטרי מחזיק בהיתר רעלים בתוקף וכלל החומ"ס שנצפו אוחסנו במיכלים יעודיים, עם שילוט ייעודי ובמבנים סגורים בעלי רצפת בטון.

- מיכל סולר היסטורי- על פי מידע שנמסר על ידי נציגי הקאנטרי בשטח האתר היה מיכל סולר מתקופת הקמת האתר בסמוך לשטח החומה (תמונה מס' 2), לא ידוע אם המיכל היה עילאי או מוטמן, המיכל פונה לפני כ-18 שנה (תאריך מדויק לא ידוע ונפחו לא ידוע).

- גנרטור על גג- בשטח הקאנטרי נמצא גנרטור עם מיכל דלק מובנה על גג מבנה ללא גישה לקרקע (תמונה מס' 3).
- בריכות שחייה (מקורות ופתוחות)- בשטח הקאנטרי קיים מבנה אחסון תפעולי חומ"ס ומבנה נוסף של אחסון חומ"ס המכילים כלור, חומצות מלח, היפוכלורית, סולפט אלומיניום וסודיום היפוכלורית המשמשים לתפעול וטיפול בריכות השחייה.

- שטח- דרומית לשטח הקאנטרי והמגרשים נמצא שטח פתוח מופר ששייך גם כן למתחם הקאנטרי- המושכר לאחסון כלי עבודה כבדים וחנייה (ראה תמונה מס' 4). בשטח נצפו משאית, מחפר, כלי עבודה שונים, מכולות וכתמי שמן סמוך למכולות (ראה תמונה מס' 5), כמו כן מכלים מלאים בנוזל לא ידוע, ערמות פסולת מעורבת (בנייה וביתית) ומכלים ריקים.

- מסעדה- בסמוך לשטח הפתוח מצפון מזרח נמצאים שני מכלי שמן לבישול מהמסעדה הפועלת במתחם (ראה תמונה מס' 6). במן הסיור נצפו המכלים על גבי יריעות עץ ללא מאצרה על האספלט, על גבי האספלט בסביבתם נצפו כתמים.

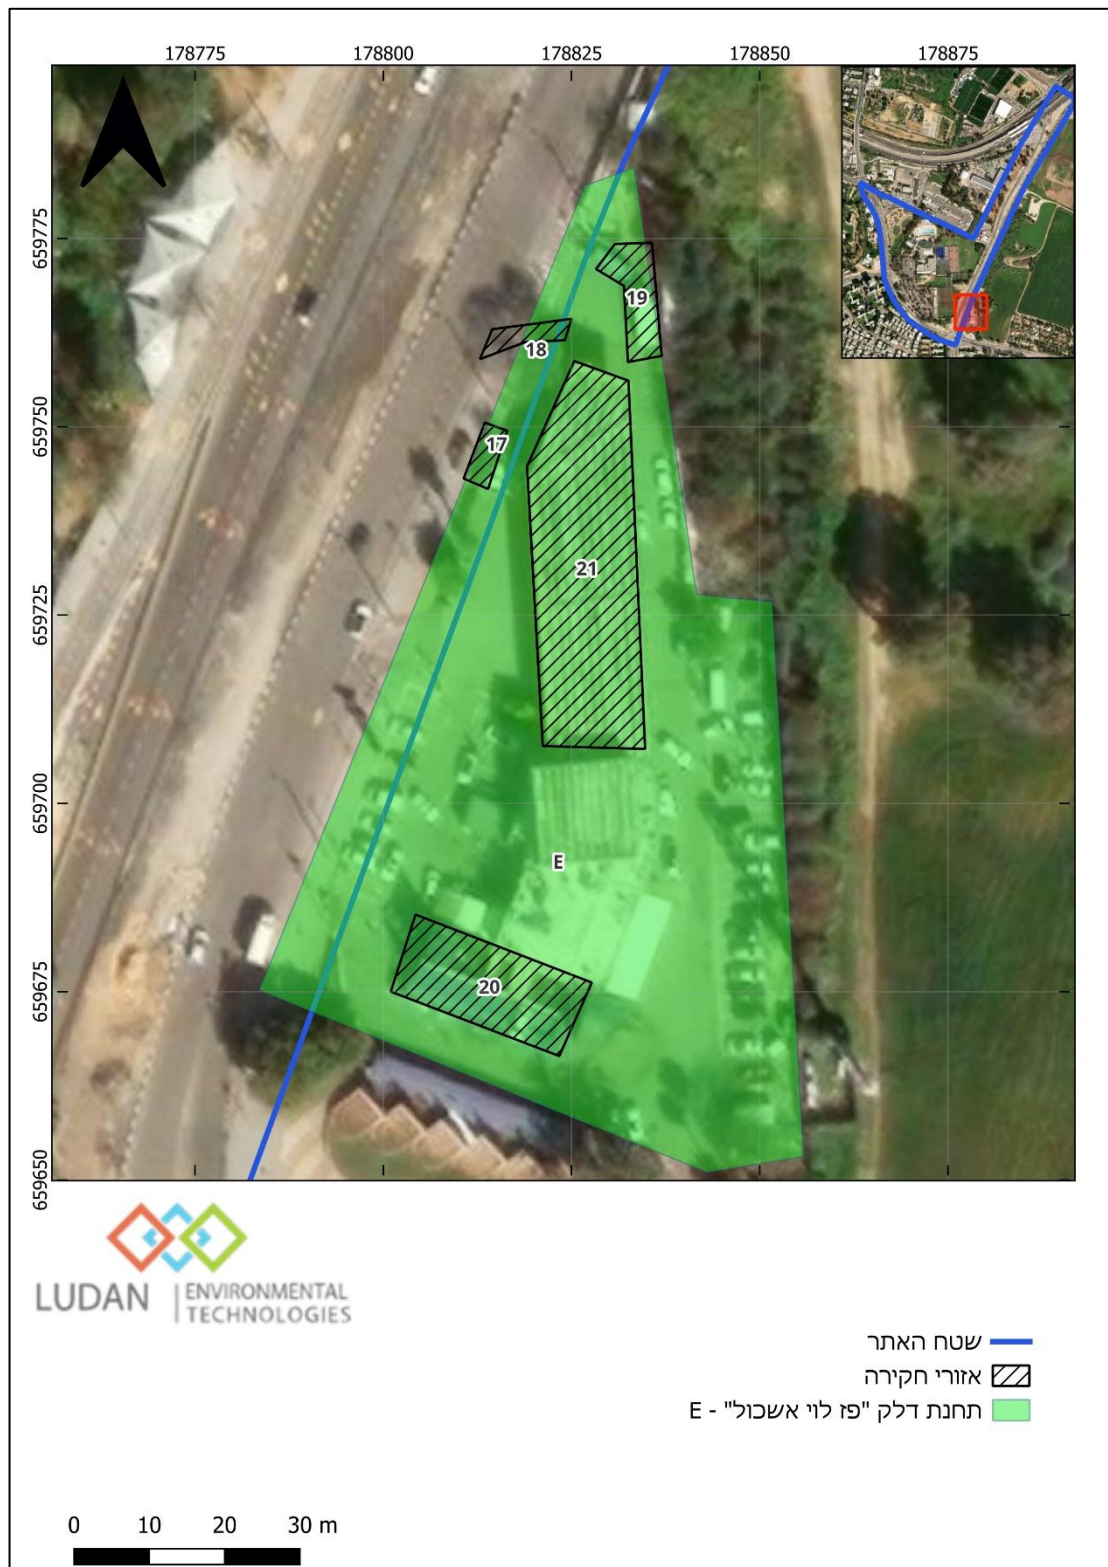
**תרשים 26: מתחם E**

תחנת הדלק "פז לוי אשכול" (ידועה גם בשם "פז קוגל") ממוקמת בכתובת לוי אשכול 1 והוקמה בשנת 1956. בתחנה ישנם 10 מכלי דלק מוטמנים, 9 בעלי דופן אחת ו-1 בעל דופן כפולה בנפח 50,000 ליטר (מיכל מסוג דלק 95 במערב התחנה מחוץ לחוות המיכלים), מתוכם יש מיכל אחד של דלק 98 בנפח של 1,000 ליטר, שני מיכלי סולר בנפח של 15,000 ליטר, מיכל סולר שלישי בנפח של 1,000 ליטר, 6 מיכלי דלק 95 בנפח של 25,000 ומיכל דלק 95 נוסף בנפח של 50,000 ליטר. בחוות המיכלים בצפון מזרח התחנה נמצאים 9 מיכלים בעל דופן יחידה, מתוכם מיכל אחד מסוג 98, 3 מיכלים מסוג 96, 2 מיכלים מסוג 95 ו-3 מיכלי סולר. במערב התחנה בצמוד לגבול שטח העבודה נמצא מיכל אחד מסוג 95 בנפח 50,000 ליטר בעל דופן כפולה. בשנים 2015-2018

בוצע שיקום קרקע באזור רציף התדלוק הדרומי בתחנה בתחנה בשיטת SVE בהתאם לממצאי סקר קרקע שבוצע בתחנה, עומק הבארות היה 17 מ' ו-8 מ'. ממצאי דוח השיקום הראו על ירידה משמעותית בריכוזים, בהתאם לתוכנית שאושרה ע"י רשות המים הוסטו הבארות לתוכנית שיקום מי תהום בשיטת SVE + air sparging, בבארות בהן נצפתה התייצבות הוחלט על הפסקת השאיבה. בסקר קרקע שבוצע ברחבי התחנה על ידי חברת לודן בתאריך 18.9.2024 בתחנת פז חולון (קוגל) נמצאה חריגה ב-TPH בדוגמה אחת (ק-1) בעומק 5 מטר בריכוז 2,572 מ"ג/ק"ג (ערך הסף VSL הינו 350 מ"ג/ק"ג), נקודת הדיגום בדרום מזרח התחנה בצמוד לאי התדלוק הדרומי ביותר בתחנה מדרום באזור בו בוצע שיקום בשיטת SVE. בשני קידוחים נוספים אותרו חריגות מערכי הסף בריכוזי MTBE בעומק 1 מ' ו-5 מ' בריכוז 10.15 ו-1.04 מ"ג/ק"ג בהתאמה (ערך הסף VSL הינו 0.798 מ"ג/ק"ג), שתי הקידוחים בהם אותרו החריגות ב-VOC נמצאים משני צידי אי התדלוק האמצעי בתחנה. שאר הדגימות נמצאו ללא חריגות. בחקירת מי תהום שנעשתה באתר בין השנים 2008-2019 נמצאו חריגות ב-Ethylbenzene, MTBE, Toluene, Benzene, Xylenes, ברזל ומנגן. כלל הדוחות והסקרים שבוצעו בתחנה מוצגים בנספח 3 לסקר זה.

בתאריך 17.7.12 בדיגום שנערך במסגרת פיקוח על שפכי תעשייה בתחנת הדלק נמצא כי העסק הזרים למערכת הביוב הציבורית שפכים אסורים החורגים מערכי הסף צח"כ כללי (1098 מג"ל לעומת 800 מג"ל שפכים חריגים). בסיור שבוצע בתחנה בתאריך 26.12.22 בנוכחות המשרד להגנת הסביבה אגף איכות אוויר, איגוד ערים ונציג התחנה נמצאו הליקויים הבאים: בעת הביקורת נצפו פתחי מיכלי סולר 15,000 לי' מלאים בנוזל החשוד כסולר, בעת הביקורת נמצא כי ביקורת חודשית של שוחות הדלק לא מולא אחרי ספטמבר 2022, בעת הביקורת נצפו תעלות ניקוז מלוכלכות, בעת הביקורת נצפתה שוחת סולר מלאה בנוזל החשוד כסולר, בעת הביקורת נצפתה מערכת ההגנה הקתודית עם נורה שרופה כך שלא ניתן לזהות איזו נורה דולקת, בעת הביקורת הוצגה בדיקת הגנה קתודית בתוקף עד 11.22 (חודש טרם הביקורת). כלל דוחות הפיקוח והסקרים שבוצעו בתחנה מוצגים בנספח 3 לסקר זה.

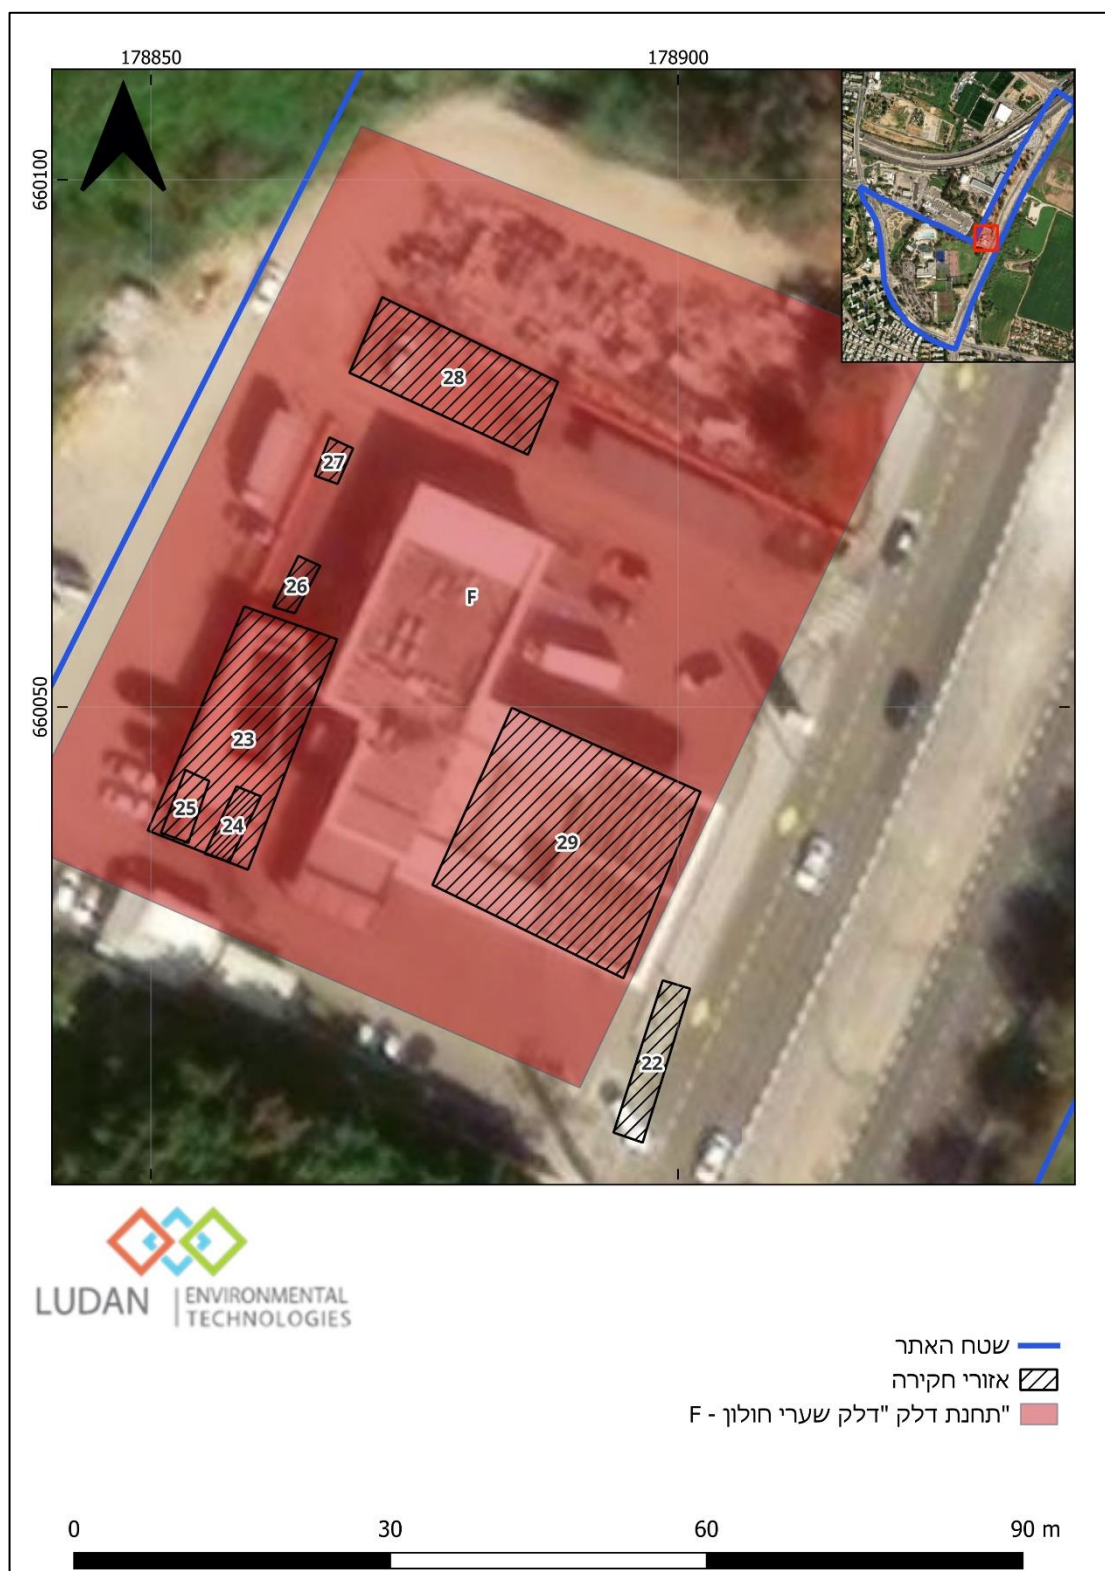
**תרשים 27: מתחם F**

תחנת הדלק דלק שערי חולון הינה תחנת דלק בבעלות משותפת של חברת מיקה וחברת דלק. בעבר התחנה הייתה בבעלות סונול. התחנה נמצאת במרחק רב ממבנים מסחריים או מגורים. בתחנה קיימים 5 מיכלי דלק מוטמנים 2 מיכלים מסוג 95 אחד בנפח 50,000 ליטר והשני בנפח 40,000 ליטר, 2 מיכלי סולר בנפח 40,000 ליטר ומיכל אחד של דלק מסוג 98 בנפח 40,000 ליטר. כל מיכלי הדלק נמצאים בחוות מיכלים בצפון מערב התחנה והינם מכלים בעלי דופן כפולה.

בתאריך 26.7.20 נערכה ביקורת איכות הסביבה בתחנת דלק "דלק שערי חולון", בממצאי הביקורת נמצא כי פתחי המילוי של דלק אוקטן 95 נמצא עם אוזניים פתוחות ופתח מילוי אחד נמצא רטוב. בתאריך 21.6.2023 נערכה ביקורת איכות הסביבה, להלן הליקויים שהתגלו בביקורת: אין טבלת מעקב על ניטור חודשי לבדיקת שוחות מכלי דלק – מתחילת שנת 2023, לא קיים תיעוד שנתי לבדיקת שוחות מנפקות דלק, לא הוצג תיעוד ביצוע בדיקה חודשית של הגלאי בין דפנות מתחילת 2023, לא הוצגו קבלות המעידות על פינוי תכולת מפריד הדלק, לא הוצגה תעודת תקינות מז"ח. בתאריך 30.4.21 בוצע בדיקה תקופתית למיכלים

והצנרות, תוצאות הבדיקה תקינות. בדוח ניתוח ממצאי הבדיקה נרשמה הערה כי בתאריך 21.8.18 אירע אירוע דליפה בשל כשל בבדיקת האטימות, על פי עדות לא הייתה דליפה לקרקע. בתאריך 25.11.25 בוצע בדיקה תקופתית נוספת ללא ממצאים. בתאריך 7.11.13 בדיגום שנערך במסגרת פיקוח על שפכי תעשייה בתחנת הדלק נמצא כי העסק הזרים למערכת הביוב הציבורית שפכים אסורים החורגים מערכי הסף לשמן מינרלי (25 מג"ל לעומת 20 מג"ל בערך הסף). כלל דוחות הפיקוח והסקרים שבוצעו בתחנה מוצגים בנספח 2 לסקר זה. בדרום המתחם בתחנת התדלוק "דלק שערי חולון" נמצא מתחם שטיפת רכבים "רחיצת רכב שערי חולון".
