# סקר היסטורי

## מתחם אונר"א, ירושלים

מוגש ע"י : לודן טכנולוגיות סביבה בע"מ

אפריל 2026

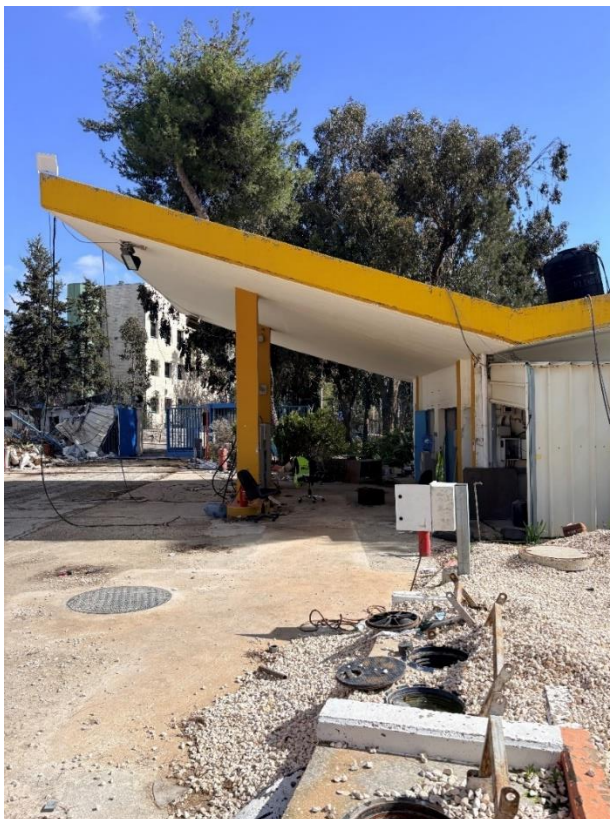
תמונה 2: תחנת תדלוק

**להלן ממצאי הסיור שבוצע במתחם:** על פי השילוט במקום התחנה הופעלה על ידי חברת "פז". בתחנה ישנם 2 מנפקות (כל מנפקה בעלת 2 משאבות, מנפקה אחת עבור דיזל ואחת עבור בנזין), מבנה תפעולי בצמוד למנפקות מדרום (ראה תמונה 2), חוות מכלים ממערב ו-4 פתחי פריקת דלקים מצפון לחוות המיכלים (ראה תמונה 4). התחנה מוקפת תעלות ניקוז מצפון וממזרח ובקצה המזרחי של התחנה נמצא מפריד שמנים (ראה תמונה 3). לפי הסימונים על גבי המנפקות, התחנה סיפקה סולר ודלק מסוג 95. על פי עדות נציג רמ"י, הדלק מהמכלים המוטמנים נשאב טרם הסיור במתחם, לא התקבלו אישורים על פינוי ולא התקבל מידע בנוגע לתאריך השאיבה, כמויות או מבצע העבודה. בדרום שטח המיכלים נמצאת חנוכית גז טבעי. בצמוד למבנה התחנה ממערב נצפה מיכל סולר עילי על גבי מעצרה (תמונה 5).

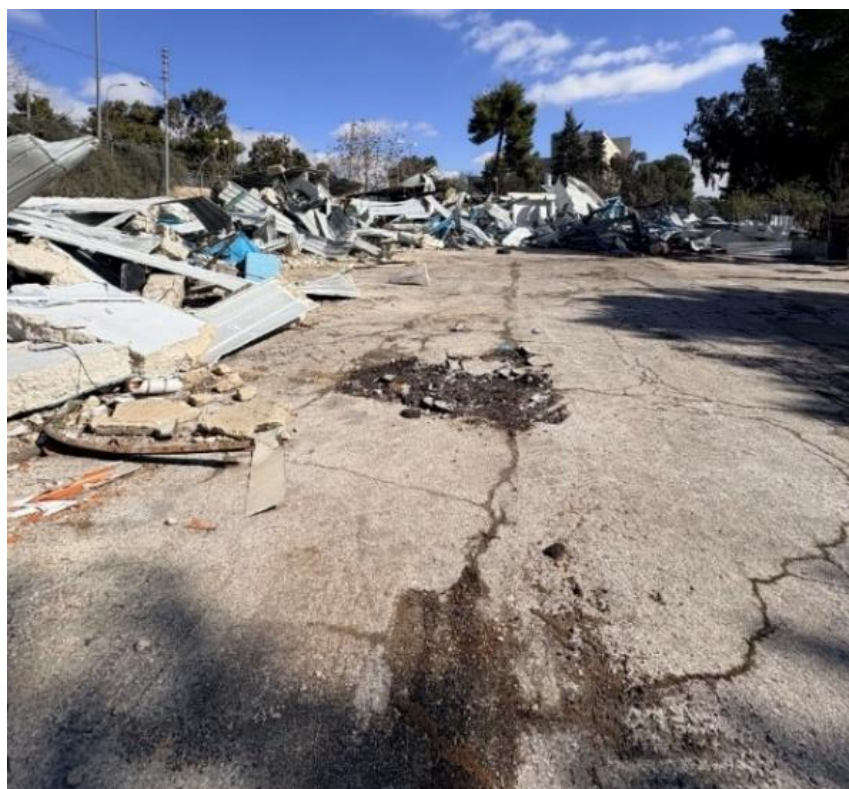
תמונה 6: מתחם המוסך

**להלן ממצאי הסיור שבוצע במתחם:** כלל המבנים במתחם נמצאו הרוסים בעת הסיור (תמונה 6). במהלך הסיור נצפו בין ההריסות מספר מכלי ברזל וחביות לא מזוהות (תמונה 7), מכלי אוריה, מיכל שמן ומיכלי קצף כיבוי אש מרוכז (Aqueous Film Forming Foam (AFFF) concentrate) ריק (תמונה 8). בסיור נצפו תעלות ניקוז לאורך הגבול הדרומי והמזרחי של המתחם (תמונה 9). לפי סקירת התצאות וממצאי הסיור, נראה שאזורי הטיפול במתחם התבצעו בחלקו הצפוני והמזרחי של שטח המוסך. בחלקו המערבי של המתחם, בצמוד לכביש, 2 תשתיות בטון צמודות בעלות סככה (תמונה 10), בצמוד למשטח נמצא שלט "אסור עישון". לא ידוע על שימוש התשתיות.

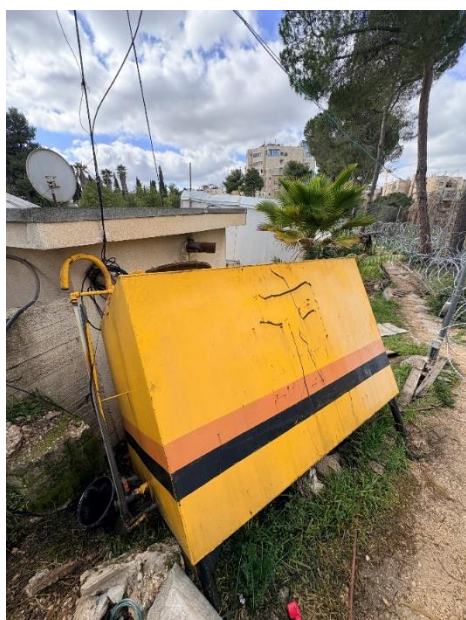
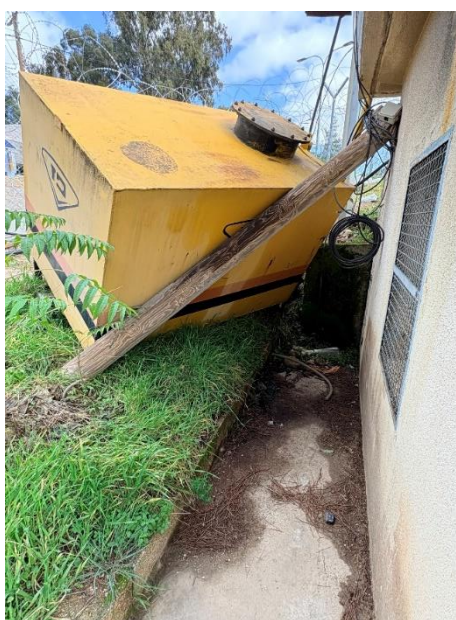
**תמונה 11: מיכל דלק**

**להלן ממצאי הסיור שבוצע במתחם:** בצפון המתחם נמצאים מספר מבנים בעלי שימושים משתנים. במבנה הראשי ובסככה הצמודה אליו מצפון (ראה תרשים 19 לחלוקת האתר) נצפו שימושים שונים וביניהם מטבח, חדר כושר, מקלחות ושירותים. ממערב לסככה (מצפון למבנה הראשי), שני מבנים אשר שימשו כחדר חשמל, גנרטור וחדר שנאים. מצפון למבנה המערבי ביותר במתחם נצפה מיכל דלק בנפח לא ידוע על גבי הקרקע (ראה תמונה 11). על פי עדות מפקח רשות מקרקעי ישראל, מיקומו המקורי של המיכל לצד מבנה החשמל ממערב באזור בו ישנה תשתית בטון (ראה תמונה 12), ככל הנראה המיכל הוסט ממקומו המקורי בשל ניסיון גניבה, לא ידוע האם היה דלק במיכל והאם ישב על גבי מאצרה. ממערב למיקום המיכל המקורי ישנו קיר ולאחר מכן ירידת מפלס של כ-3 מטר, בצמוד לקיר ממערב מיכל סולר מוטמן (תמונה 13), ככל הנראה סיפק הזנה לגנרטור בחדר הצמוד מצפון. בסביבת פתח ההזנה למיכל נוזל רב בעל ריח סולר חריף וכתמים על גבי הקרקע.

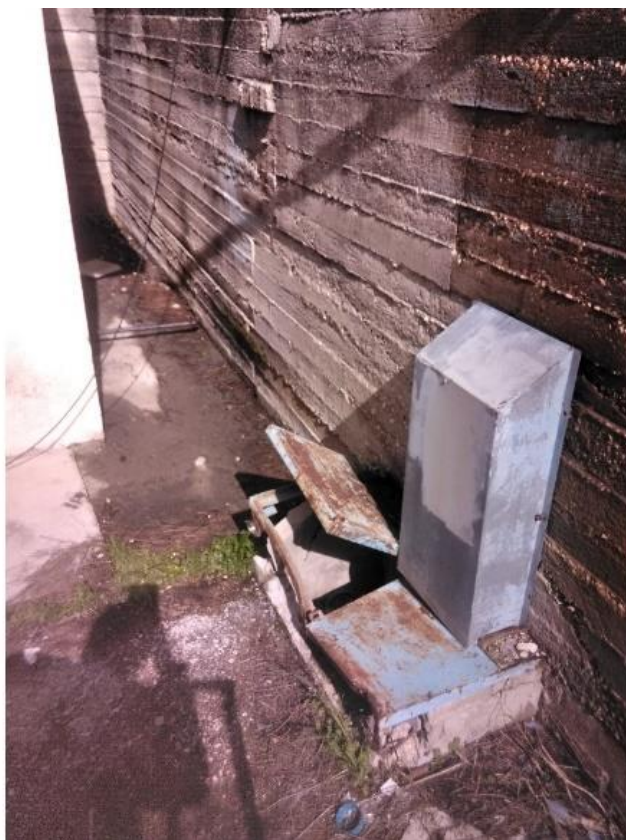
**תמונה 13: נקודת פריקה/שאיבה לצד מיכל סולר עילי  
המיכל יושב על גבי החומה, התשתית בתחתית החומה ממערב (ראה תמונה 12)**

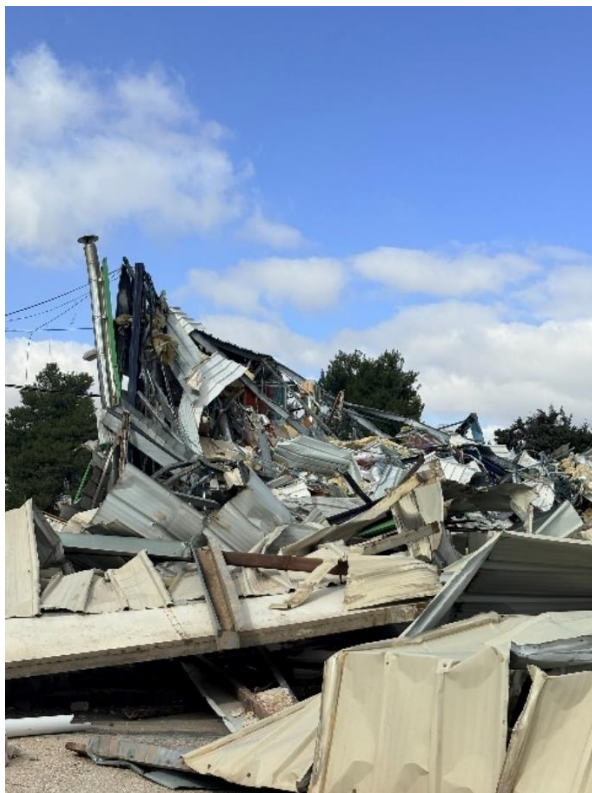
**תמונה 14: בניין משרדים הרוס**

**להלן ממצאי הסיור שבוצע במתחם:** המבנה נמצא מזרחית למבנה הפטיו ההיסטורי (מתחם E), מדרום לו תשתית בלוקי בטון עליהם היה אוהל זמני שהתפרס לרוחב הבניין, הבניין והאוהל נמצאו הרוסים בעת הסיור (ראה תמונות 14-15). המבנה ככל הנראה שימש לצרכים משרדיים, בקדמת המבנה ממערב ארובת נירוסטה, ככל הנראה כחלק ממערכת ההסקה ותשתית התת"ק ממערב אליו הוא מחובר, ממתחם המכלים ניתן לראות צנרת הזנה תת קרקעית אשר מובילה אל הבניין (ראה תמונה 19 ותרשים 22). בין ההריסות נמצאו כמויות רבות של ציוד משרדי ומסמכים (תמונה 15). לאורך מתחם האוהל ממערב ישנם תעלות ניקוז המנקזות מצפון לדרום אל רצועת שטח פתוח בה קרקע חשופה (תמונה 16), לא ידוע על שימושי המתחם טרם הקמת האוהל. תעלות ניקוז נוספות קיימות בציוד המזרחי של המתחם. בצמוד לרצועה זו ממזרח שטח פתוח נוסף בו על פי עדות מפקח רמ"י היה מיכל, תכולתו ונפחו לא ידוע (ראה תמונה 17).

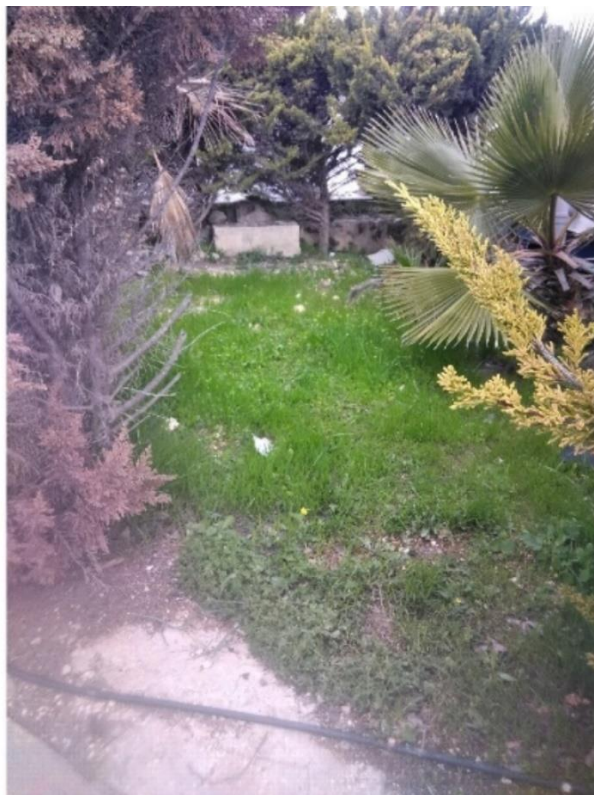
**תמונה 16: פתח שפך ניקוז אל שטח לא בנוי**

במהלך הסיור נמצאו תעלות ניקוז במתחם בניין המשרדים (מתחם D). בשל חוסר המידע על אופי הפעילויות באתר לאורך השנים לא ניתן לשלול פוטנציאל זיהום קרקע באזור זה. בנוסף, ישנו פוטנציאל זיהום קרקע בשטח הפתוח בדרום המתחם בו היה בעבר מיכל החשוד כמיכל דלק (מוקד D4).

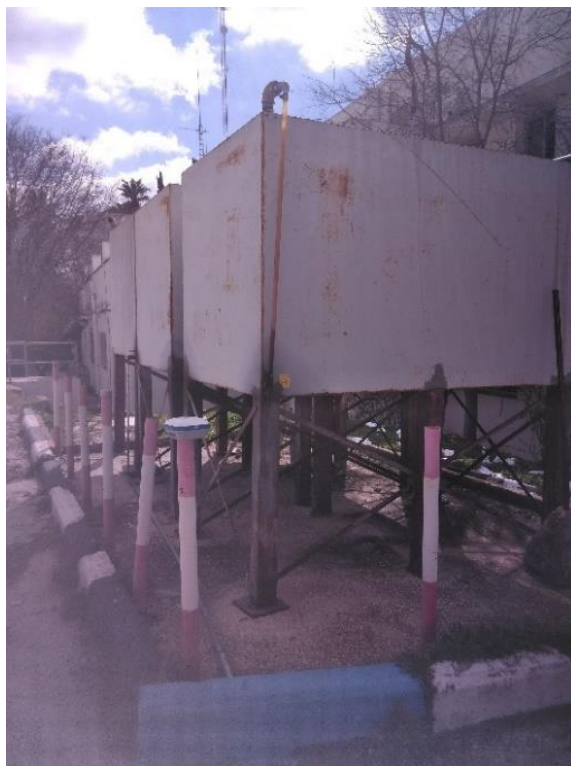
**תמונה 18: מכלי דלק עילאיים להסקה**

**להלן ממצאי הסיור שבוצע במתחם:** במהלך הסיור המבנה עמד בשלמותו, במבנה נמצאו חדרי משרדים, חדר קולנוע, חדר אוכל ועוד. בצמוד למבנה ממזרח 3 מכלי דלק עילאיים (תמונה 18), שכלל הנראה שימשו להסקת המבנה. מהקצה הצפון מערבי של מתחם המכלים זוהו צינורות תת קרקעיים אל מבנה המשרדים במערב ואל בניין המשרדים ממזרח (תמונה 19).

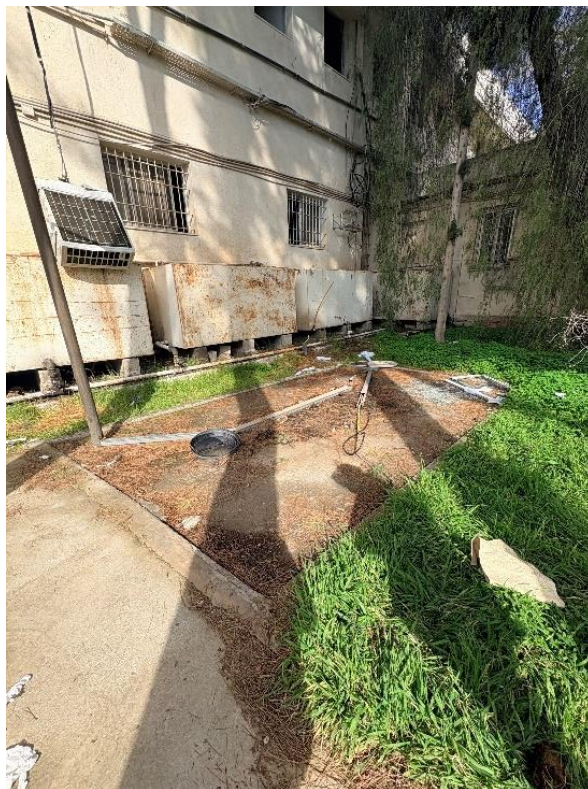
**תמונה 20: תשתית בטון והסקה - מוקד E**

על פי עדות מפקח רמ"י בקצה הדרום מערבי של המבנה היה גנרטור על גבי משטח בטון (ראה תמונה 20 לתשתית הבטון) אשר נגנב מאז עזיבת אונר"א את המתחם, הגנרטור היה מחובר למערכת הסקה המורכבת מ-4 מכלים המוצבים בצמוד למבנה מצפון, ראה תמונה 20. בצמוד למערכת זו בקצה הדרום מערבי של הבניין חדר תפעולי מרכזי בו מדחסים, חביות וצנרת, החדר הינו תת קרקעי ובעל תשתית בטון (ראה תמונה 21). החדר נמצא מוצף ולא היה ניתן להיכנס. במהלך הסיור נמצאה תשתית בטון ריקה ומעליה סככה המעלה חשד לשימוש עבר בעל אופי מזהם, מדרום למתחם E בקרבת גבול שטח האתר (ראה מוקד J בתרשים 26). התשתית הייתה ריקה וללא סימונים.

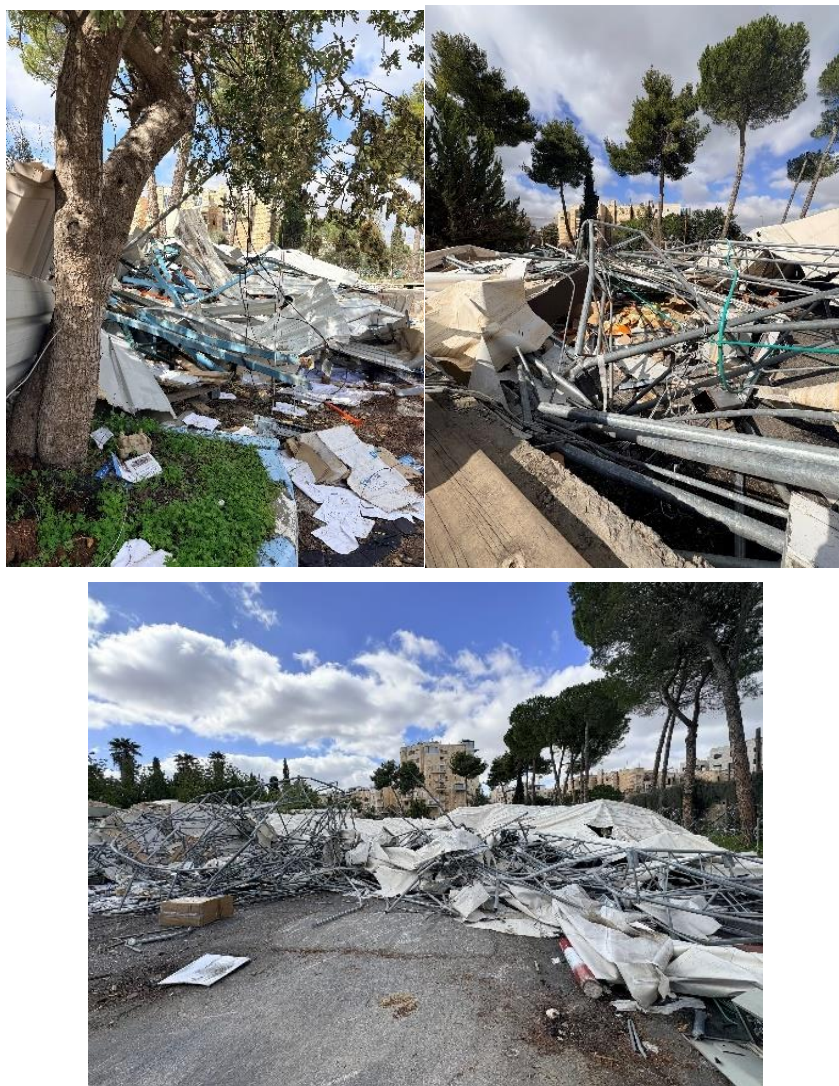
**תמונה 22 : מתחם אוהל וקרוואנים**

**להלן ממצאי הסיור שבוצע במתחם:** במערב שטח האתר נמצא מתחם בעל אוהל זמני ומספר קראוונים. במהלך הסיור האוהל היה הרוס למחצה ולא היה ניתן להיכנס אליו. ניתן היה לראות אחסון חיצוני רב של ציוד רפואי, תרופות, שמיות, ומסמכים רבים. במהלך הסיור לא נצפו גורמים המעלים חשד לזיהום קרקע פוטנציאלי. ראה תמונה 22.

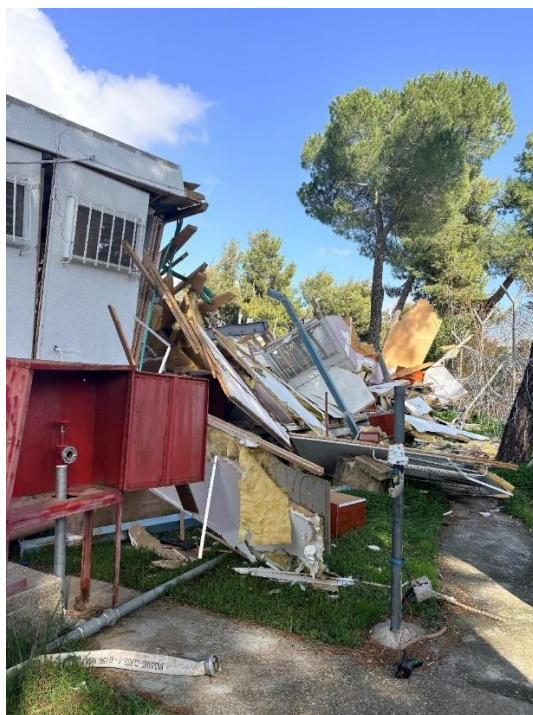
**תמונה 23: מתחם H - מקבץ מבנים בדרום שטח האתר**

**להלן ממצאי הסיור שבוצע במתחם:** בדרום שטח האתר ישנו מקבץ מבנים וקראוונים (מבנים זמניים). המבנים שימשו לצרכי משרדים, מטבח וחדר אוכל. המבנים נמצאו הרוסים חלקית. בין ההריסות נמצאו מסמכים וציוד משרדי (ראה תמונה 23). בחדר בדרום המתחם נצפה תרמויאל (ראה תמונה 24). המערכת ישבה בתוך מבנה על גבי תשתית בטון, לא נצפו כתמים על הרצפה.
