הנדון: התייחסות שנייה אקולוג להערות המשרד להגנת הסביבה, סקר היסטורי ותוכנית דיגום (מעודכן)-

מתנה סירקין- חלק ג'

באמצעות דואר אלקטרוני: Boaz.Friedman@escil.co.il**הנדון: עדכון לסקר היסטורי (Phase I) ותכנית דיגום במחנה סירקין – חלק ג'**

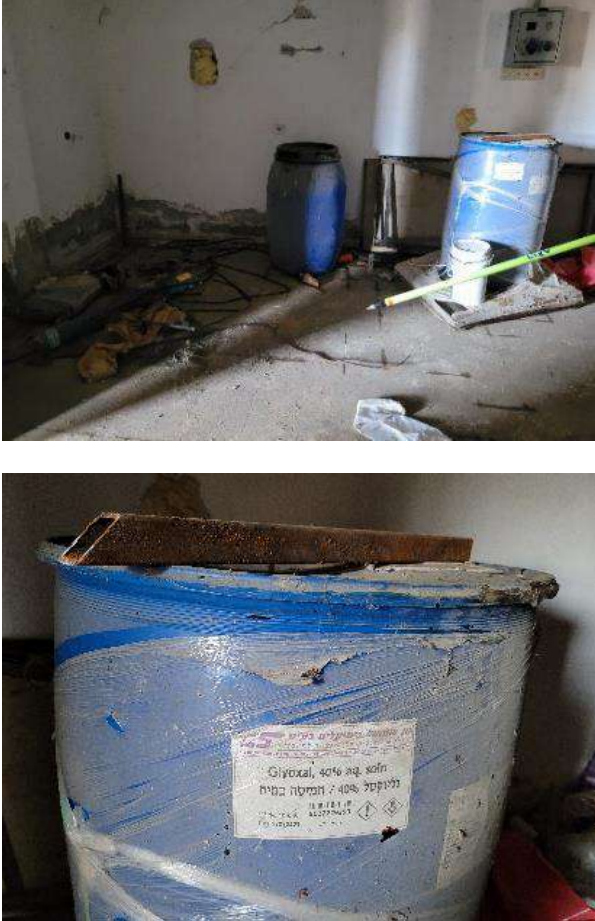
<p>מוקד 1-1 הוא מחסן כימיקלים/אזור תפעול הנמצא בצמוד להאנגרים, עם 2 חביות – אחת החביות ללא תווית והשנייה מכילה גליוקסל 40%.</p> <p>גליוקסל – 40% Glyoxal (CAS#-107-22-2), חומר אורגני נוזלי המשמש בתעשיית הטקסטיל לטיפול כימיים בבגדים כך שיהיו עמידים בפני קמטים, ובתעשיית האגרוכימיה.</p> <p>Glyoxal הוא חומר SVOC (מס' NIST -137). המזהם לא מופיע ב-IRBCA ולא נמצאה שיטה אנליטית לגילוי החומר בקרקע או במי התהום. על פי סוכנות הכימיקלים האירופית (ECHA), אין פוטנציאל משמעותי לספיחה של החומר בקרקע או בסדימנט ואין חשש להתאדות החומר לאטמוספירה, הוא נחשב כמסוכן למגע ישיר (בליעה, מגע עורי ונשימה). בנספח 2 מצורף MSDS של החומר.</p>	1-1	<p>1 - האנגרים ומחסנים באזור יש מחסנים, סככות, האנגרים נטושים ובנייני משרדים. בחלק מהסככות נצפו כימיקלים, בהאנגרים נעשו ככל הנראה ניסויים עם חומרי בניין.</p>

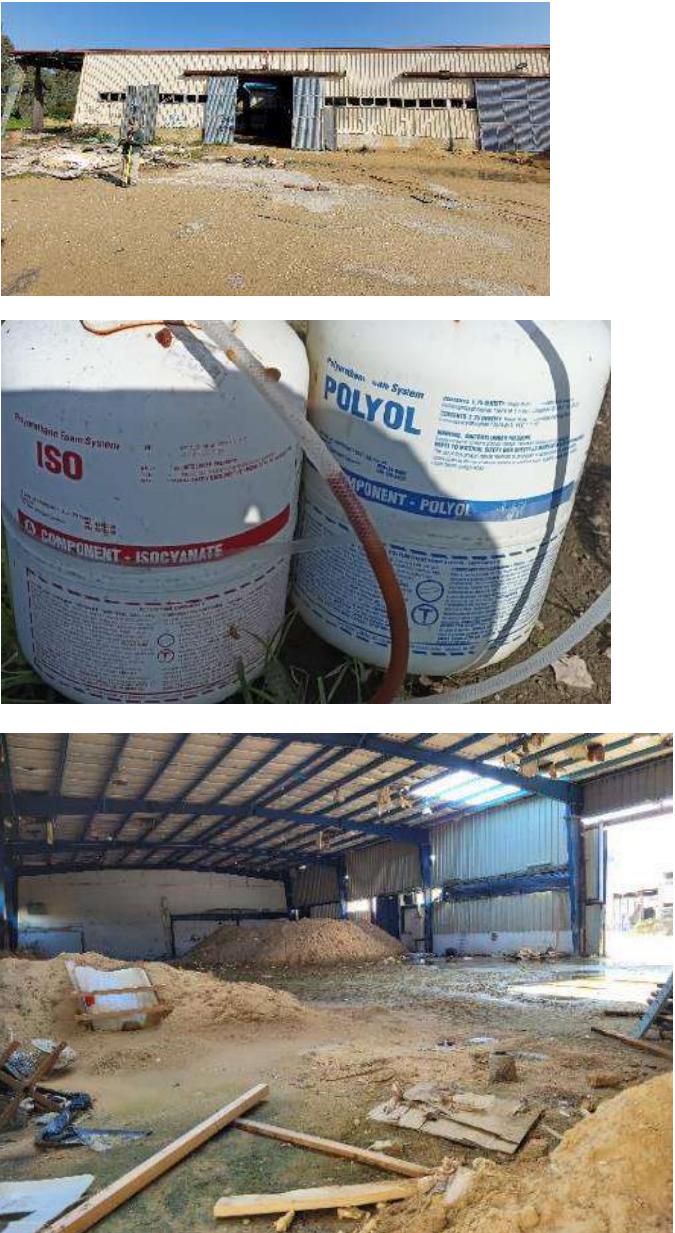
<p>האנגר חשוד לפעילות של ריסוס קצף פוליורטיין. בהאנגר קיימים מיכלים זרוקים רבים של חומר לריסוס Isocyanates ו-Polyol מחב' דאו כימיקלים. לפי חוק חומרים מסוכנים, Isocyanates מוגדר כרעל וכמזהם קרקע (בעל ערך סף, כגון MDI) בהאנגר יש ערימות קרקע שדורשות דיגום לפני פינוי.</p> <p>על פי סקר היסטורי (גיאופרוספקט, 2015), בשטח ההאנגר היו 4 מבנים ששימשו כסדנאות לזיווד נגמ"שים. מחוץ למבנים היו מספר ערימות של פסולת מתכת.</p>	1-2

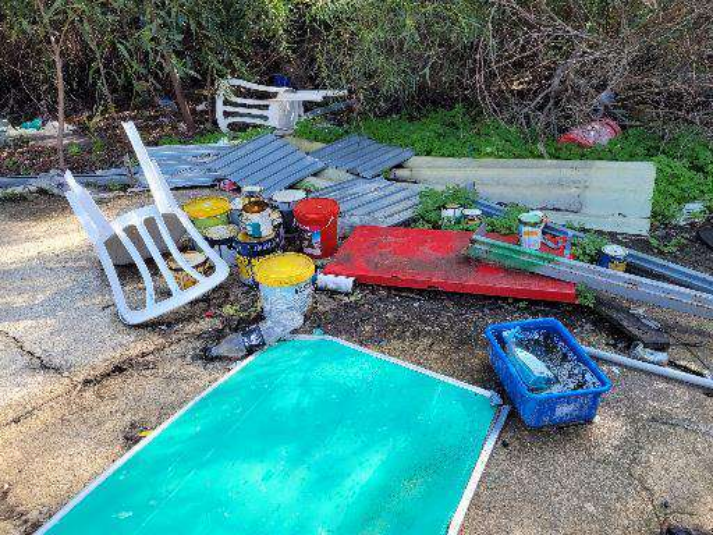
<p>אזור עם פסולת של מיכלי צבע ישנים על הקרקע וסימני צבע על האספלט.</p>	1-4

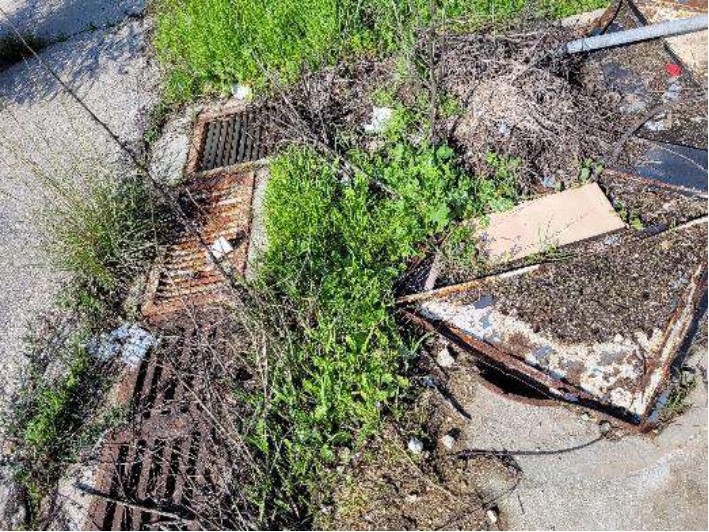
<p>בור ספיגה הנמצא בצמוד לתעלת הניקוז (1-6). 6.</p>	1-8

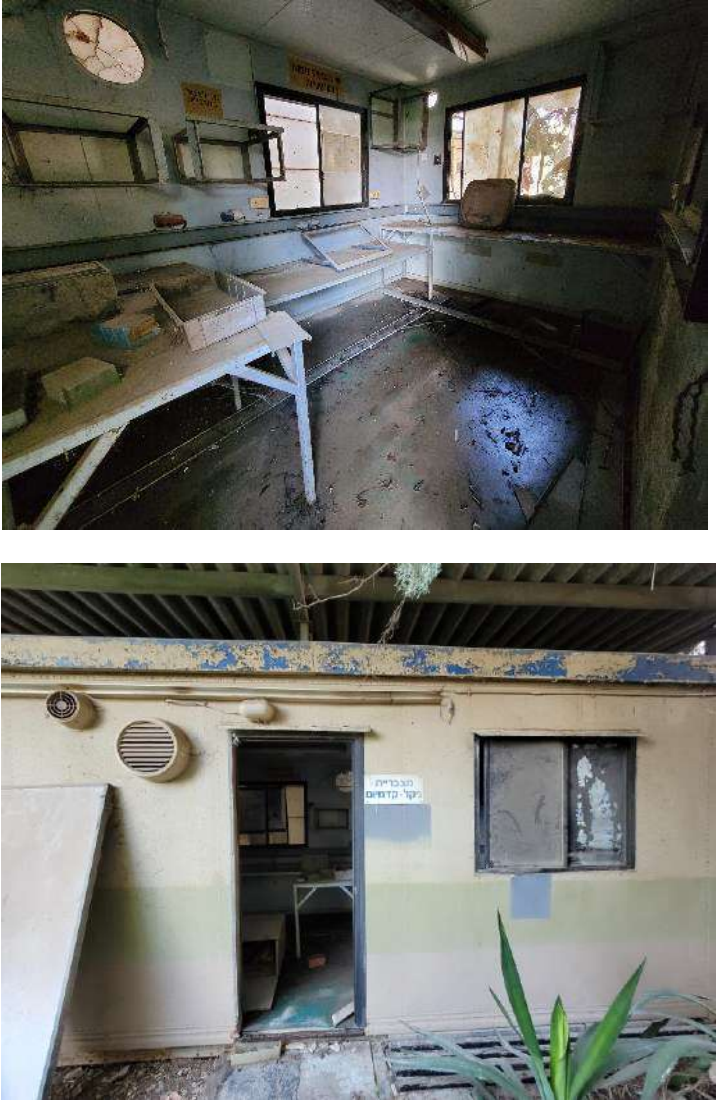
<p>מצבריה עם סימני שמן וכתמים חשודים על הרצפה. המצבריה נמצאת בקרבת עמדת הגנרטור (1-9) ותעלת הניקוז (1-6), לכיוון דרום.</p>	1-10

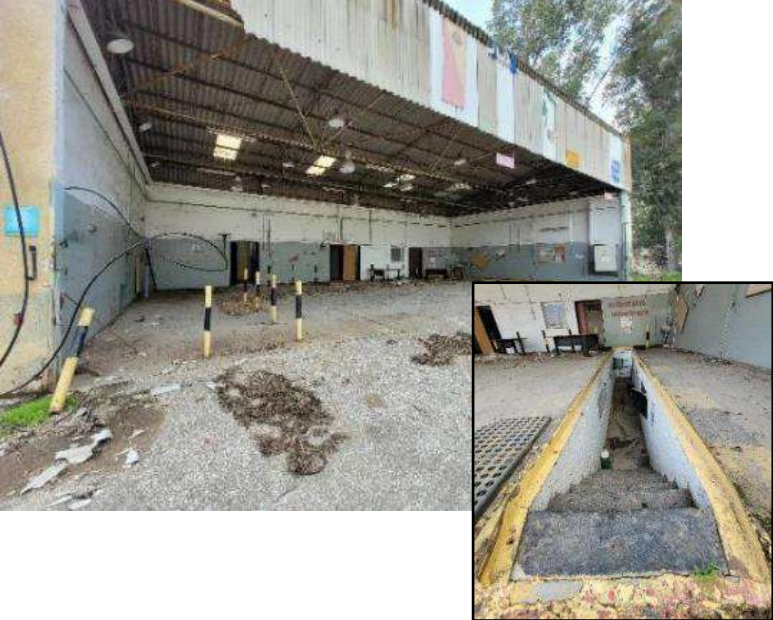
<p>האנגר בו התבצעו בדיקות ואולי גם טיפולים לרכבים. אין תעלת ניקוז במוקד על פי עדות רס"ר הבסיס (במבינו) בסיוור.</p>	3-1	<p>3 - מוסכים וטיפול רכב</p> <p>אזור מוסכים בו נצפו האנגרים גדולים לטיפול, בדיקות ושטיפת רכבים.</p>

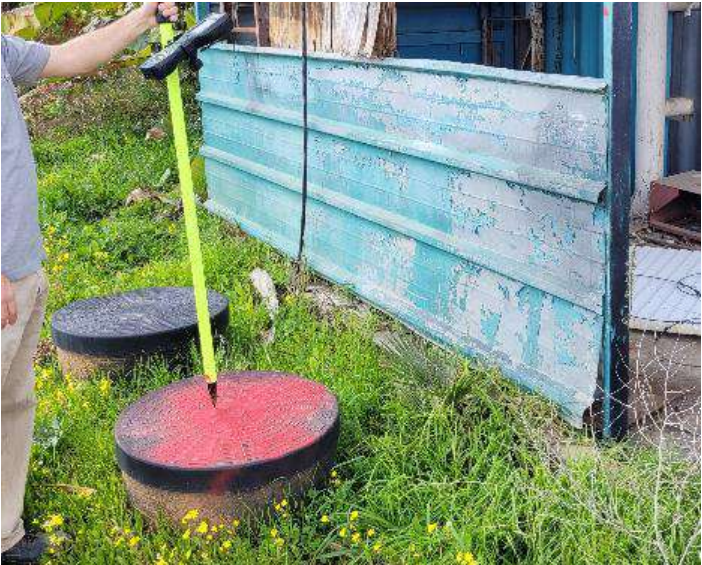
מפריד שמן תת קרקעי בקרבת תעלת הניקוז.	3-4

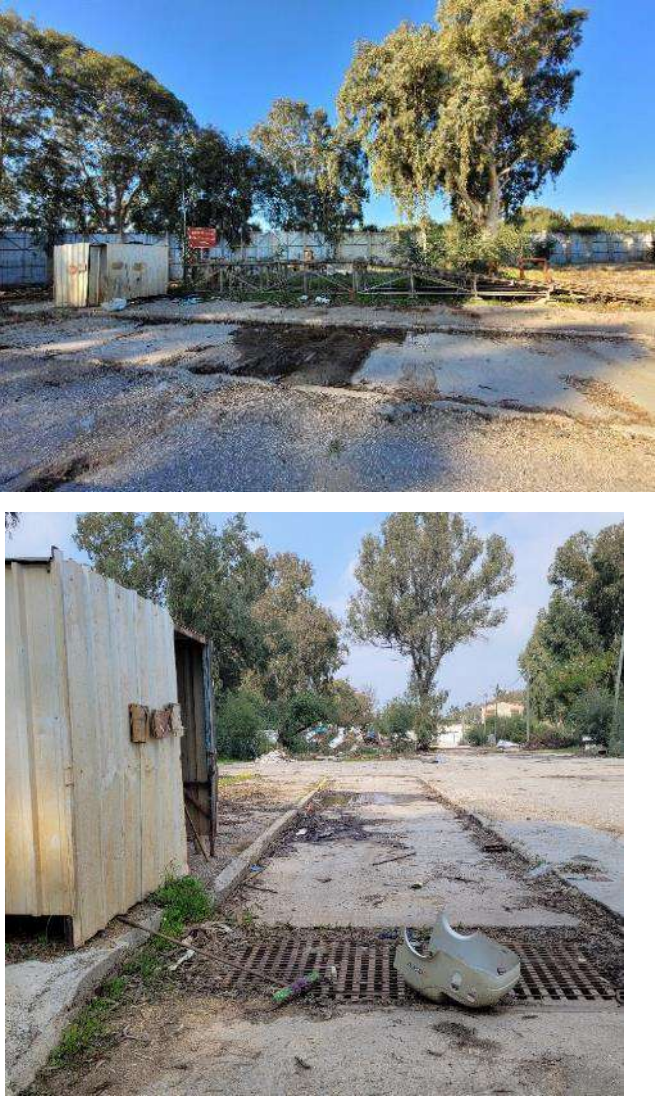
<p>מתחם שטיפת רכב, אין סימנים או מיכלים שמעידים על החומר ששימש לשטיפה. ישנו פתח ניקוז בצמוד לסככה. התעלה מתנקזת לבור ספיגה (3-6).</p> <p>המתחם נמצא בכיוון צפון מערב מהאנגר הבדיקות.</p>	3-5

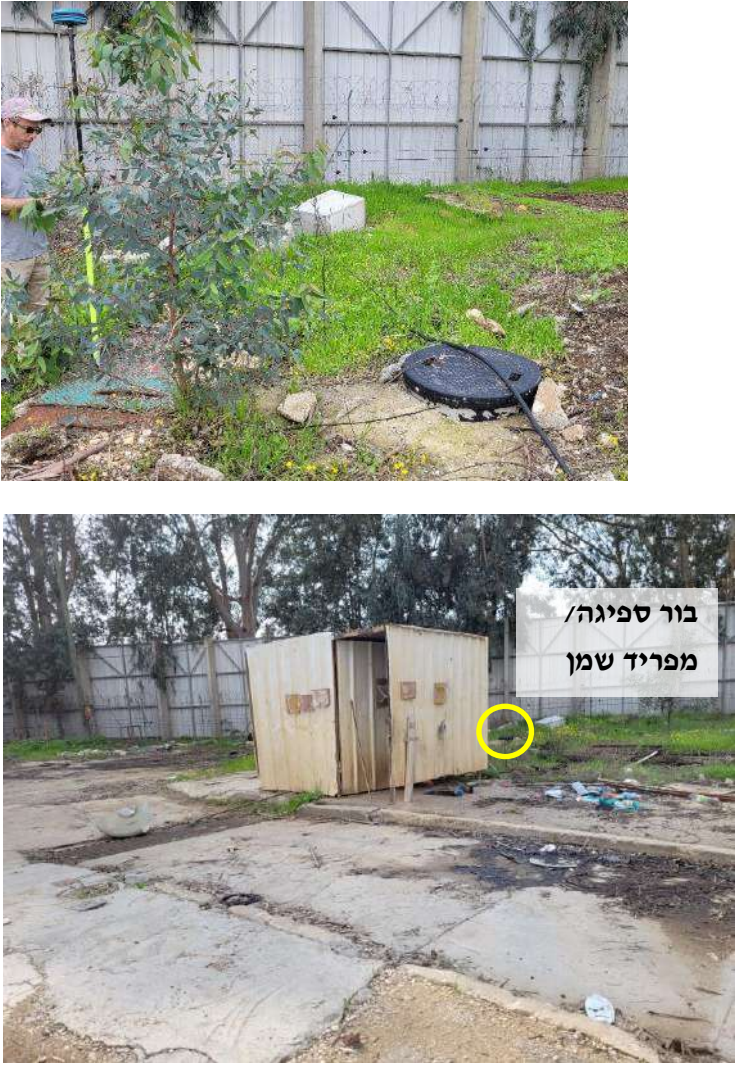
<p data-bbox="741 831 936 922">בור ספיגה / מפריד שמן</p>	<p data-bbox="1081 217 1518 296">בור ספיגה/ מפריד שמן תת קרקעי של מתחם שטיפת הרכב.</p>	<p data-bbox="1675 217 1727 244">3-6</p>

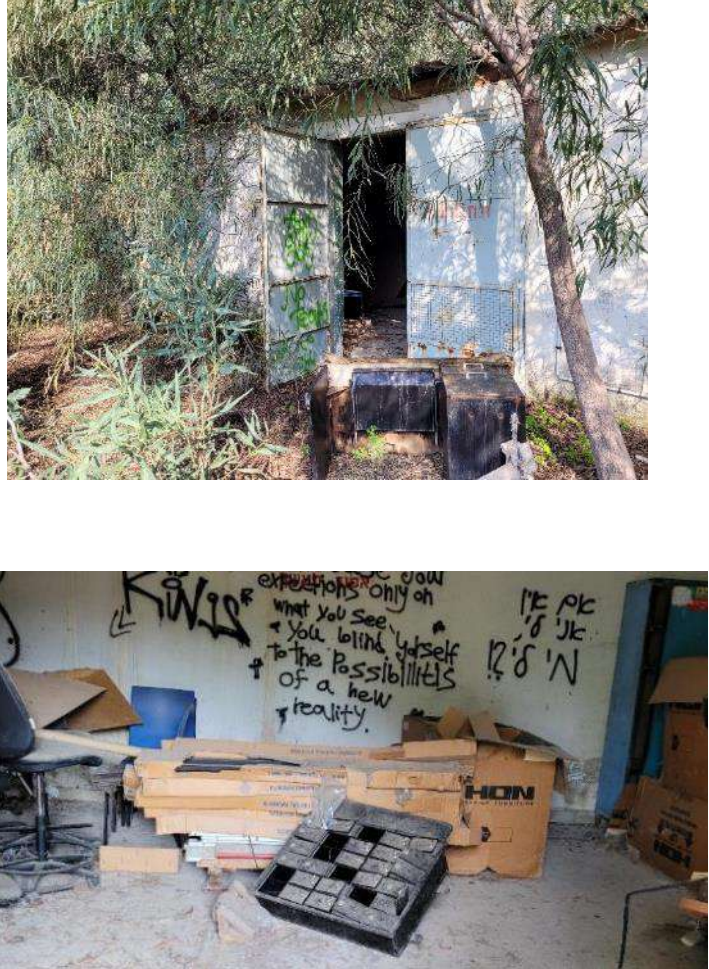
<p>בונקר תחמושת, ארונות וציוד משרדי זרוקים באזור.</p>	<p>5</p>	<p>5 - בונקר תחמושת בונקר נסתר בו אוחסנה תחמושת בעבר לפי עדותו של רס"ר הבסיס.</p>

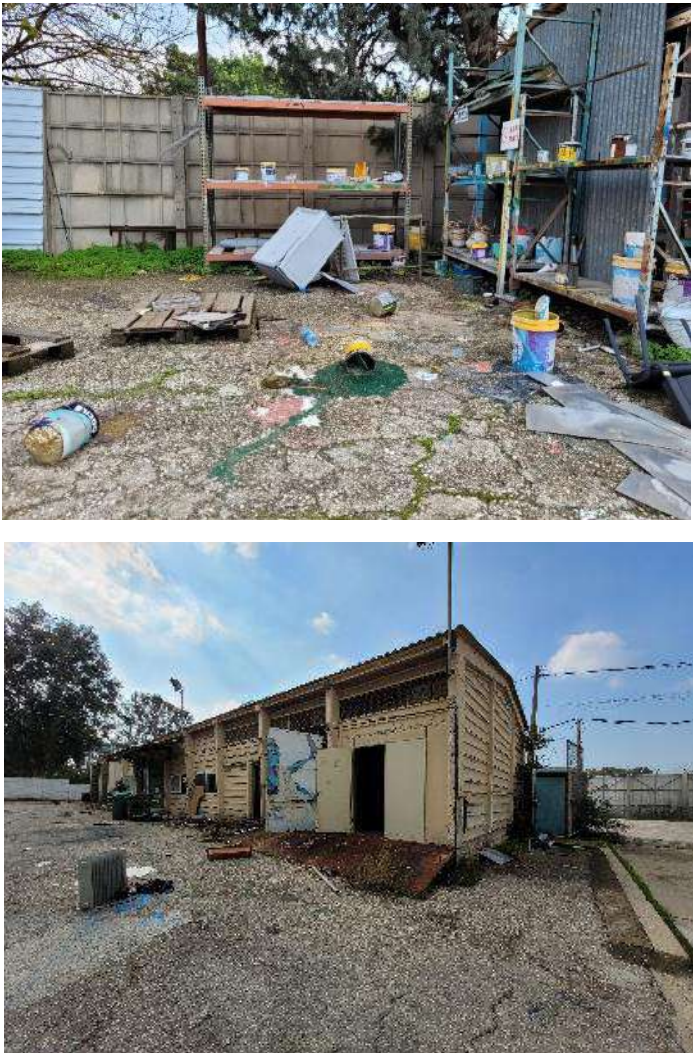
<p>אזור אחסון פחיות צבע, הנמצא בצמוד לאזור האחסון של המיכלים (1-6). באזור יש פחיות רבות זרוקות על הקרקע וכתמי צבע.</p>	6-2

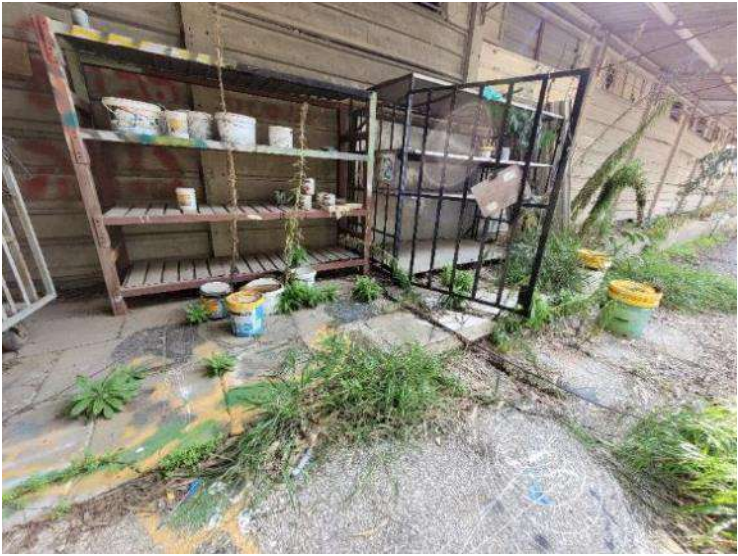
<p>אזור אחסון צבע הנמצא מחוץ להאנגר גדול. באזור יש פחיות צבע רבות וכתמי צבע על הקרקע.</p>	8-2

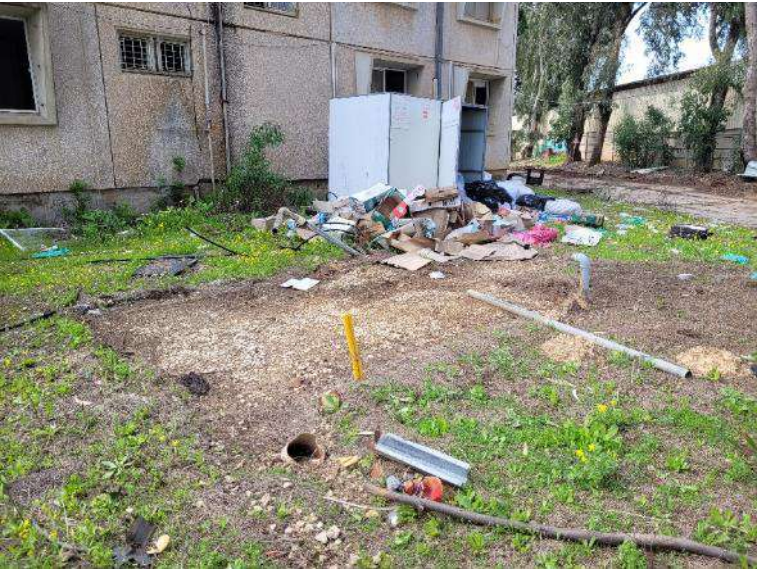
<p>שטח בו היו תרמויאל ומיכל סולר בעבר, אשר שימשו את מבנה המגורים.</p>	10	10 - אזור מגורים

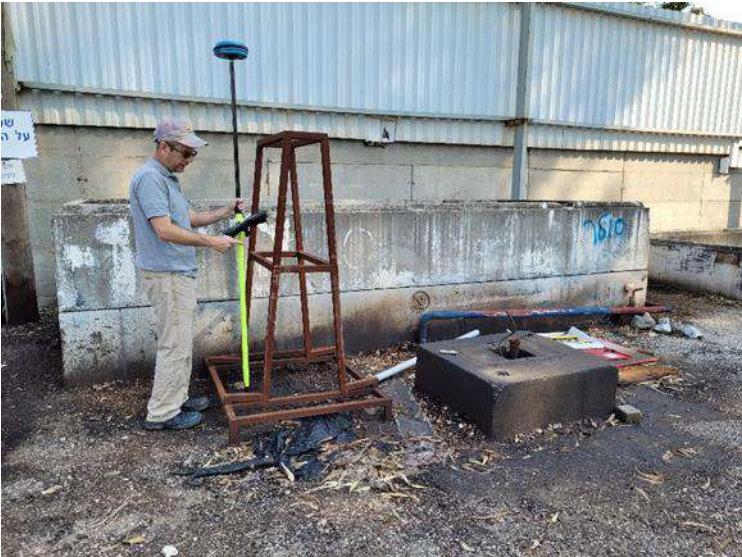
<p>מאצרת סולר נוספת בה היה מיכל עילי בנפח 5,000 ליטר בעבר. בתוך המאצרה ובסביבתה יש כתמי סולר וריח חזק, צמוד למאצרה יש עמדת תדלוק. בין המאצרה לעמדת תדלוק יש צנרת תת קרקעית בעומק חצי מטר.</p>	11-2

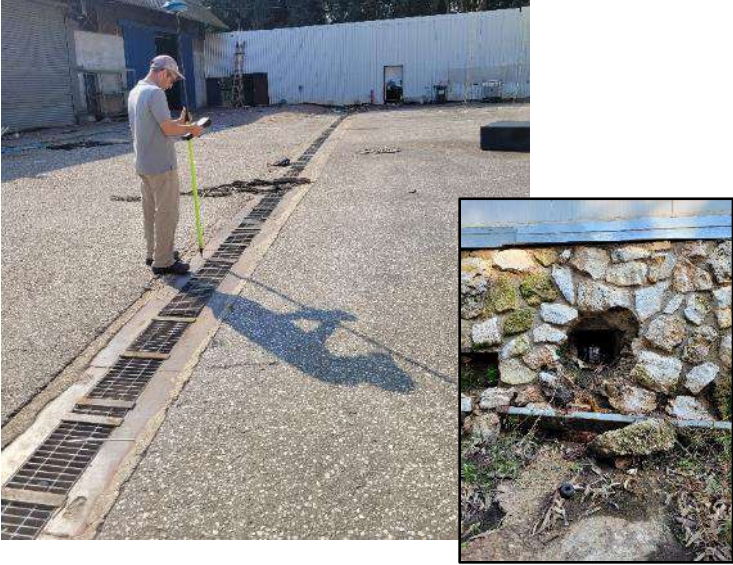
<p>תעלת ניקוז של מתחם הטיפול (13-1). התעלה מתנקזת אל הקרקע שמאחורי הגדר דרך חור בחומה (ראה תמונה) וממשיכה אל הוואדי בגבול המערבי של הבסיס.</p> <p>צמוד לתעלת הניקוז קיימת פסלות, ככל הנראה מהמוסד, ומצברים וכתמי שמן על הרצפה.</p>	13-3

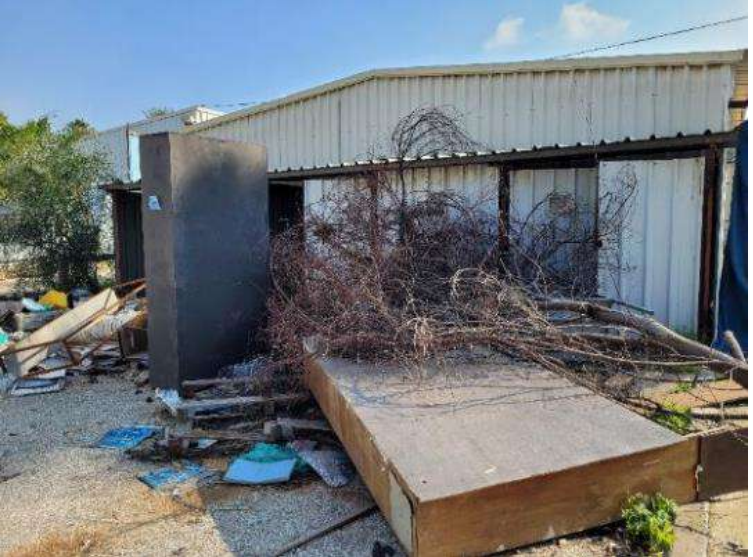
<p>מחסן שמנים עם פסולת מסיבית זרוקה בכניסה. לא התאפשרה כניסה לתוך המחסן, נבחר כמוקד לבדיקה בעקבות עדות הרס"ר לשעבר (במבינו).</p>	13-5

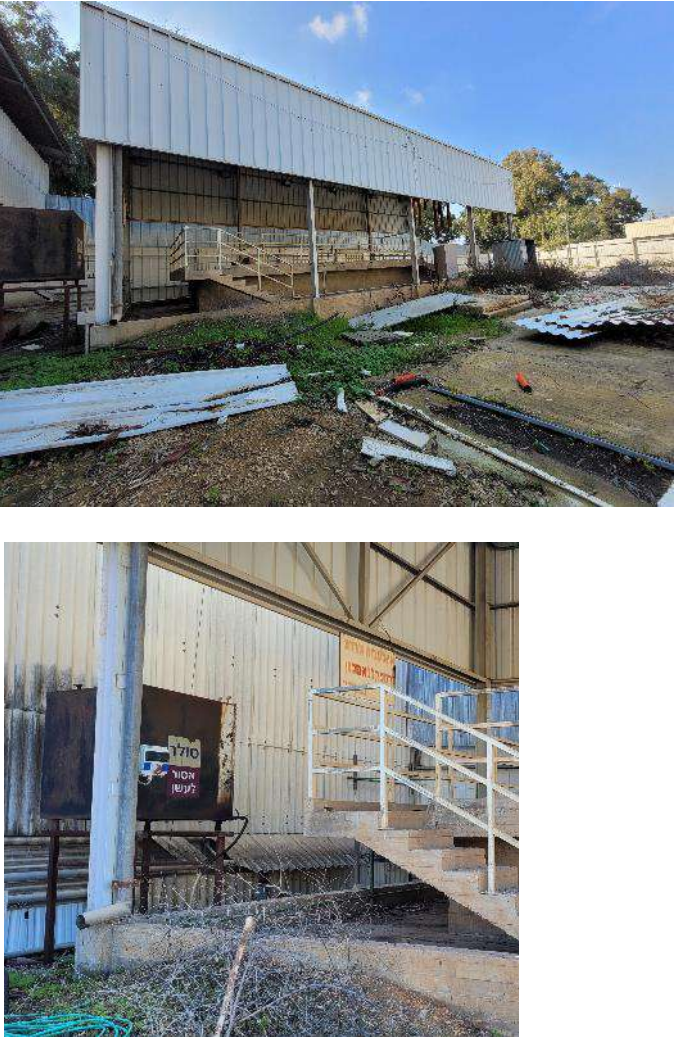
<p>עמדת שטיפת רכבים. בעמדה יש רמפה לרכבים, מיכל סולר לחימום מים לגרניק ועמדת גרניק.</p>	14-1	14 - עמדת שטיפת רכב

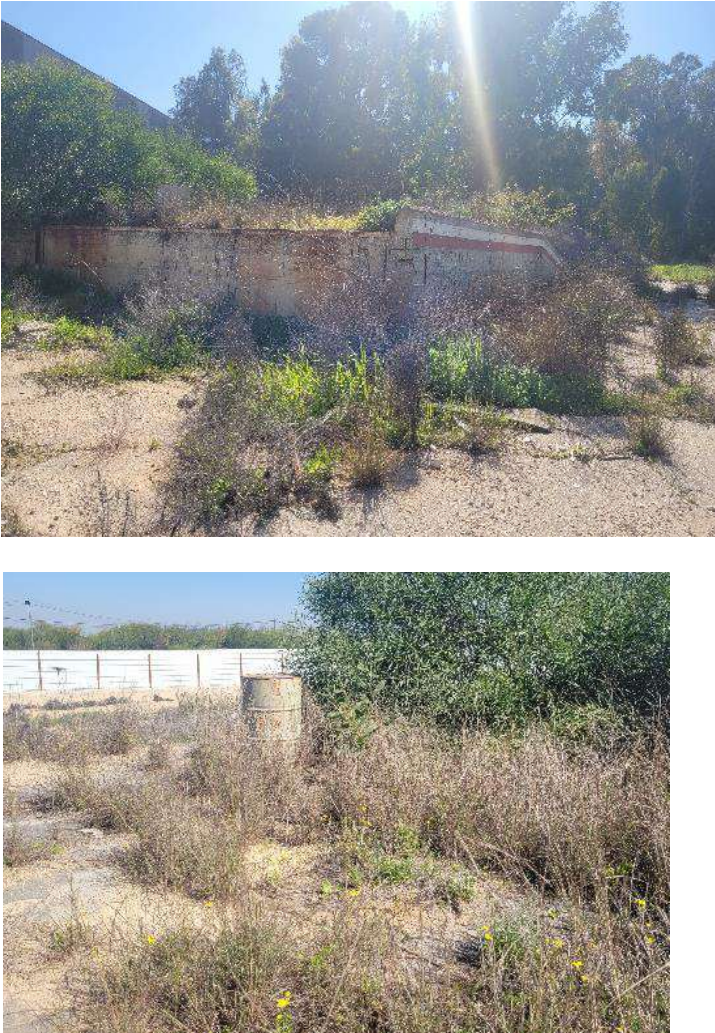
<p>רמפה ששימשה בעבר לבדיקה והעמסה של רכבים. על הרמפה נשאר מיכל שמן.</p>	<p>16-2</p>	<p>בשניים מההאנגרים יש רצפת בטון ובשניים האחרים יש אדמה חשופה.</p>

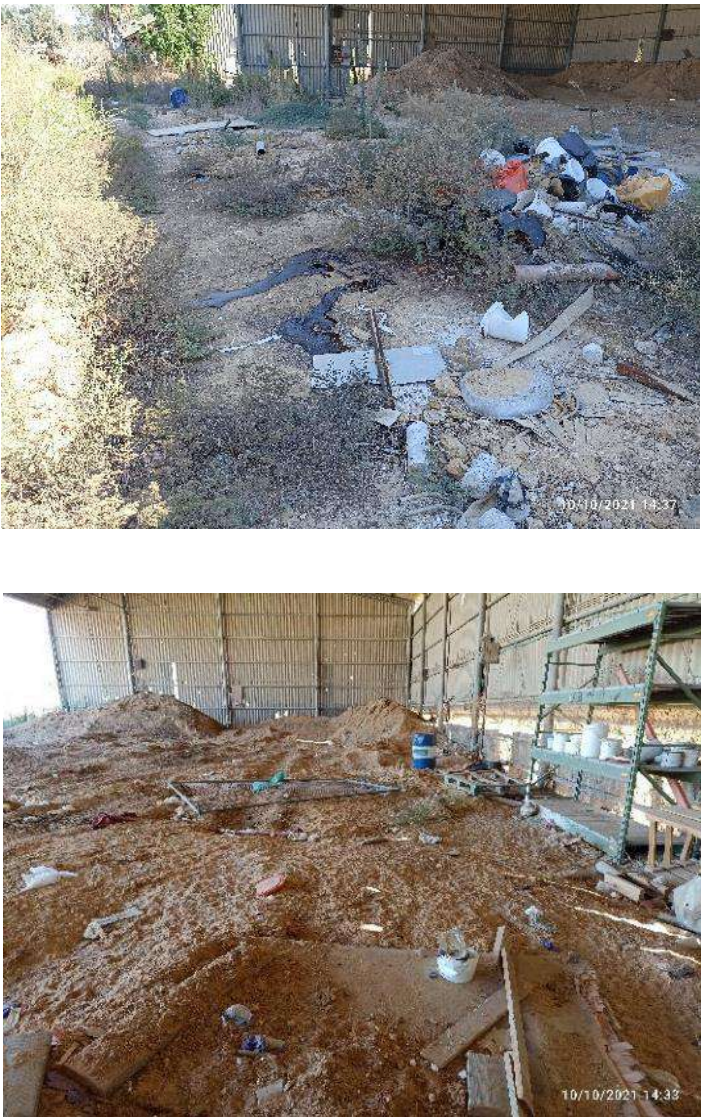
<p>האנגר בו יש כוננית לאחסון מיכלי צבע, ופסולת עם כתמים המעידים על זיהום על הקרקע. בעבר הייתה רצפת בטון בהאנגר והיא נחפרה, ככל הנראה כל הפעילות הייתה על קרקע חשופה.</p> <p>נצפו חביות עם תיוג של כימיקלים שונים (MSDS של החומרים נמצא בנספח 2): Glyoxal: CAS# 107-22-2, NIST # - 137 (SVOC)</p>	16-3

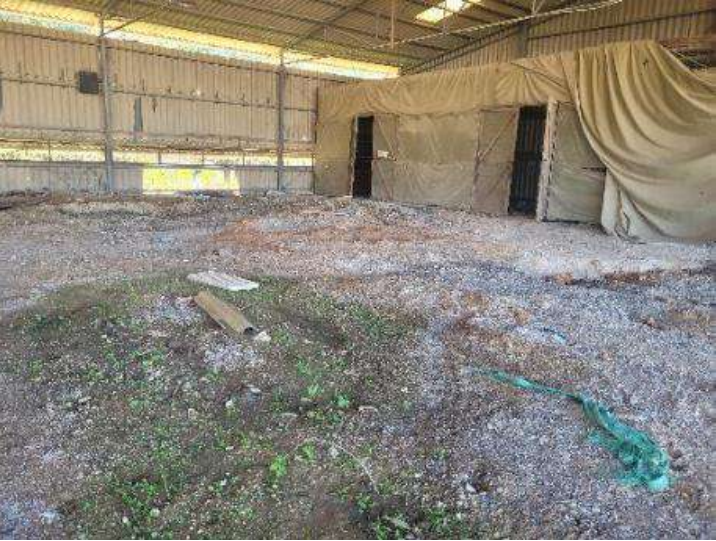
<p>האנגר ששימש לאחסנת רכבים בעבר, ולאחר מכן מחלקת הנדסה ביצעו בו ניסויים. מבדיקה עם נציג משרד הביטחון, אין מידע אילו ניסויים בדיוק. אותרו מספר בקבוקים של כימיקלים ללא תווית, ובקבוקים של חומצת כלור. ככל הנראה הפעילות התבצעה על קרקע חשופה.</p>	16-4

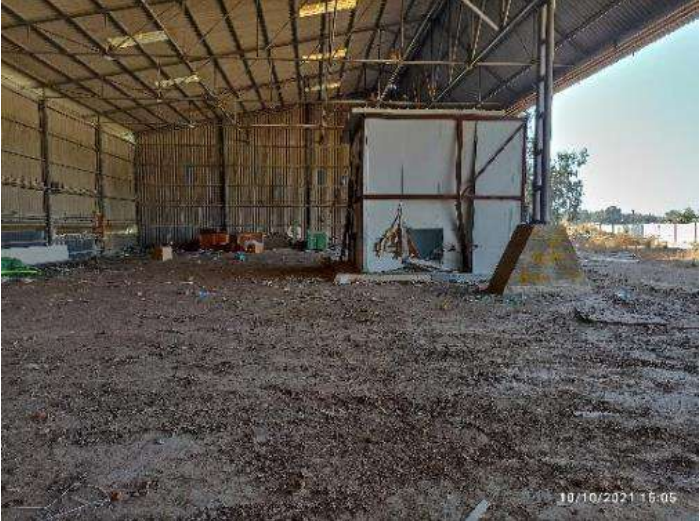
<p>האנגר ששימש לאחסנת רכבים בעבר, ולאחר מכן בוצעו בו ניסויים. מבדיקה עם נציג משרד הביטחון לא ידוע אילו ניסויים.</p>	16-5

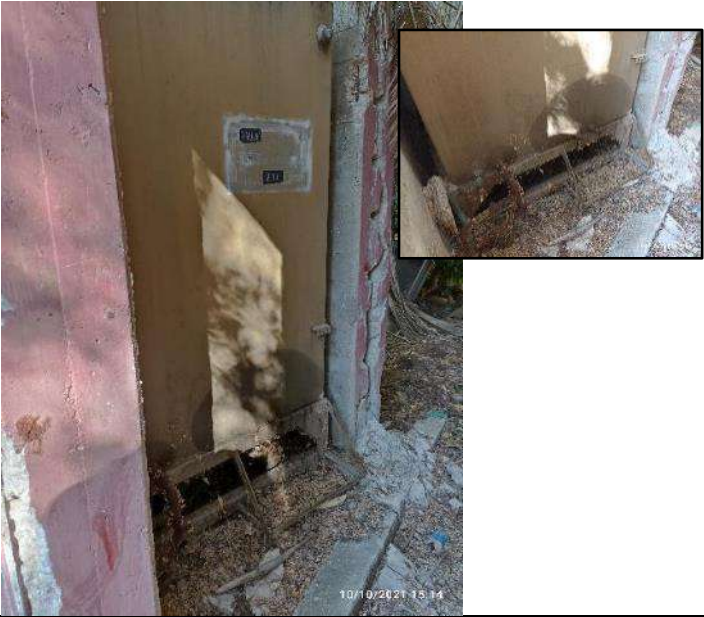
<p>מיכל דלק עילי עם סימני דליפה המעידים על חשד לזיהום.</p>	17-1	<p>17- האנגרים וכיתות בשטח זה יש כיתות, מרפאה, עמדות גנרטור והאנגר שהשימוש שלו בעבר לא ידוע.</p>

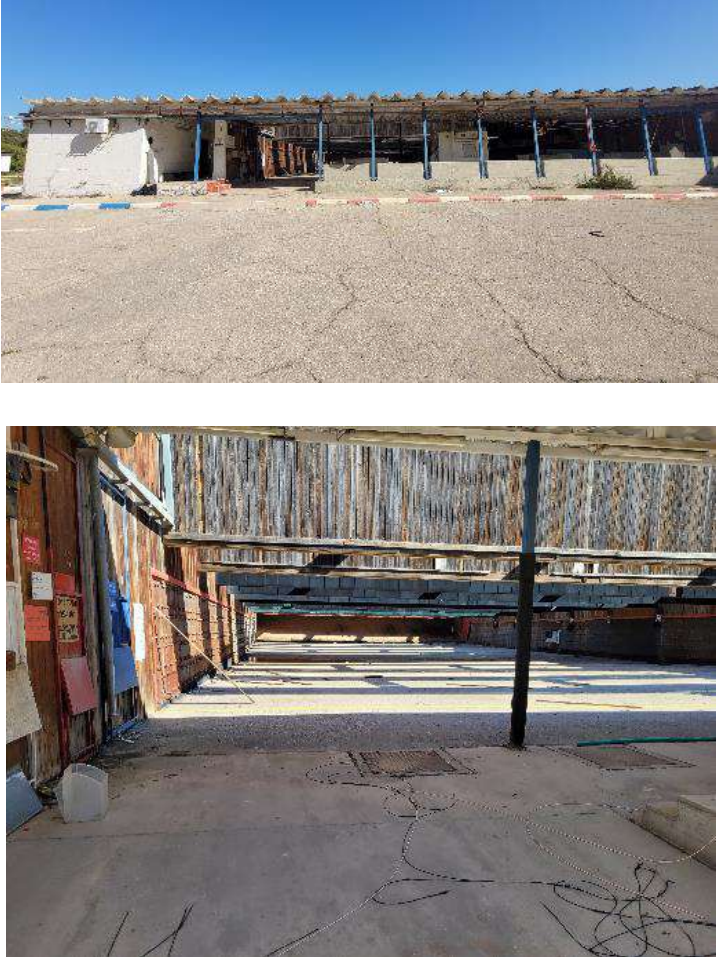
<p>סכנת מטווחים עם אדמה בה מים לא התנקזו.</p>	<p>19-1</p>	<p>19- אזור מטווחים אזור מטווחים עם סכנת מטווחים גדולה, המחולקת למספר תאי ירי. בנוסף האזור כולל חדר אוכל, חדר מטרות, עמדת ניקוי נשק ומבנים נוספים.</p>

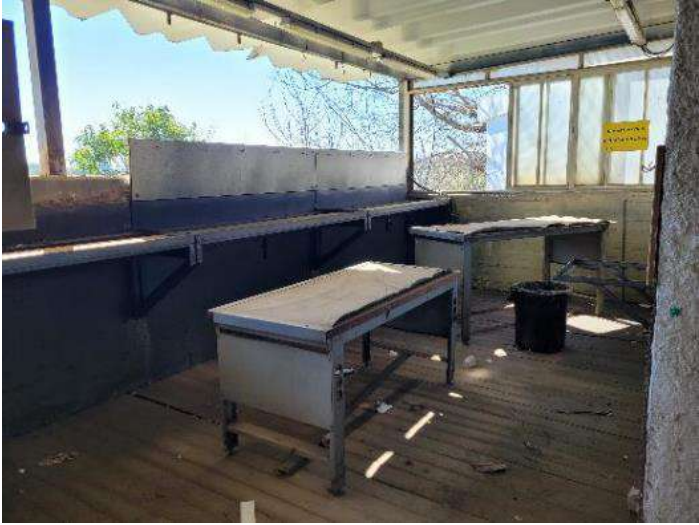
<p>עמדת ניקוי נשקים עם סימנים וכתמים חשודים על רצפת העץ.</p>	19-2

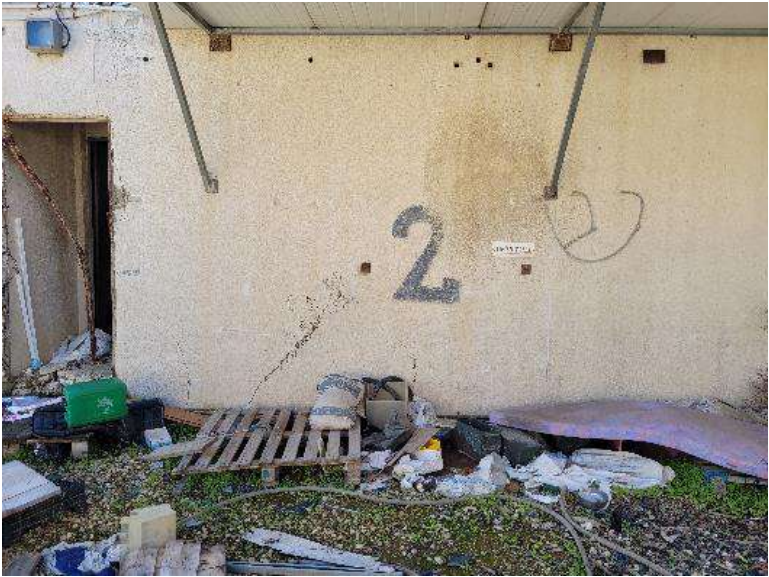
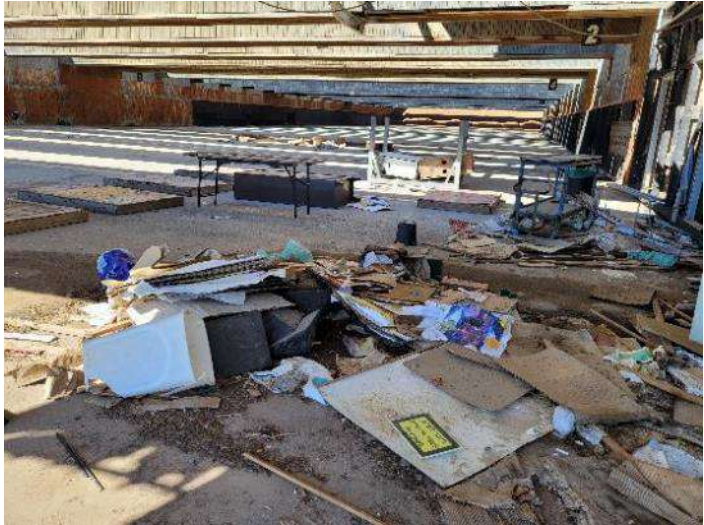
<p>אדמת המטווח חשודה בזיהום עופרת. באזור אין עמדת ניקוי נשקים או מוקדים נוספים.</p>		<p>20- מטווח 10 אזור מטווחים נוסף, קטן יותר, הנקרא "מטווח 10". האזור מורכב מחלל אחד. ממוקם צפונית לאזור המטווחים העיקרי.</p>
