PR19077

**הנדון: התייחסות אקולוג להערות המשרד להגנת הסביבה, מידע היסטורי ותכנית דיגום, סירקין חלק א' (בסיסים 2 ו-3)**

**הנדון: עדכון לסקר היסטורי (Phase I) ותכנית דיגום במחנה סירקין – חלק א' (בסיסים 2 ו-3) – עדכון 3**

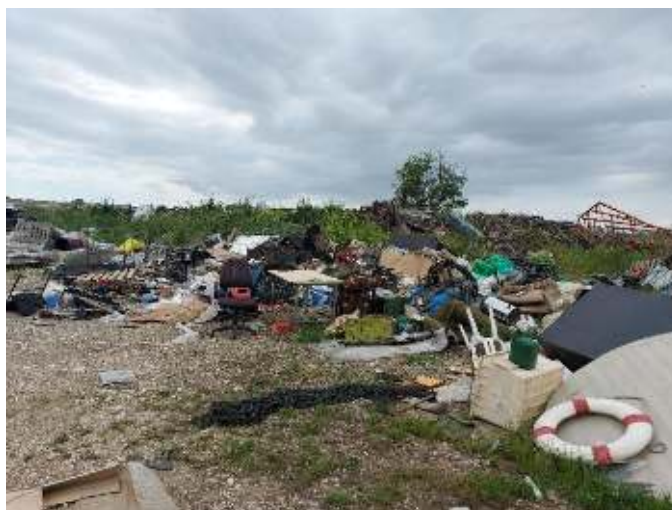
**איור 1:** אתר הפסולת בחלקו הצפון-מערבי של בסיס 3

באתר הפסולת הושלכו חפצים כגון כיסאות ושולחנות כפי שניתן לראות באיור 1 ( מוזכר בעמוד 54 של הסקר) הפסולת איננה מעורבת בקרקע ולכן אין צורך בניפוי.

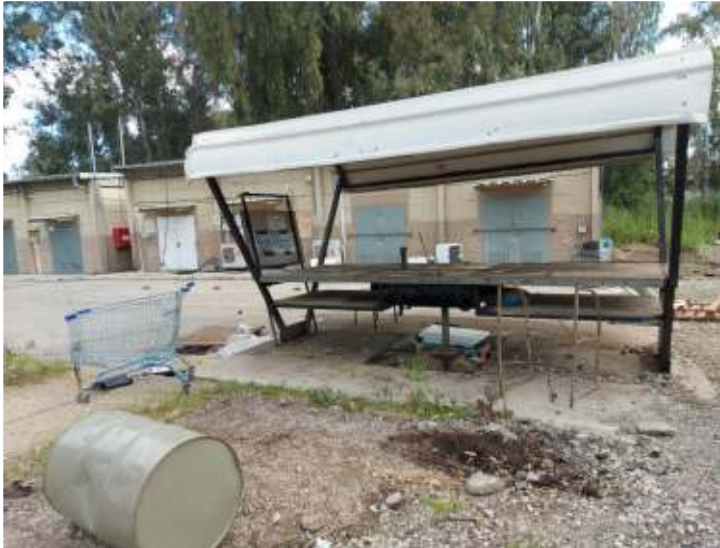
| מוקד | בסיס | מיפוי בסקר<br>היסטורי 2015 <sup>(1)</sup> | תיאור המוקד<br>ופוטנציאל<br>הזיהום | תמונה |
|---|---|---|---|---|
| 1 | בסיס 2<br>מתחם<br>חימוש<br>ולוגיסטיקה | 2.2 | עמדת ניקוי נשק,<br>אגף הנדסה ובינוי<br>– נצפו כתמים<br>בסביבת הסככה.<br>זיהום פוטנציאלי<br>של תרכובות<br>שמנים ומתכות. | |

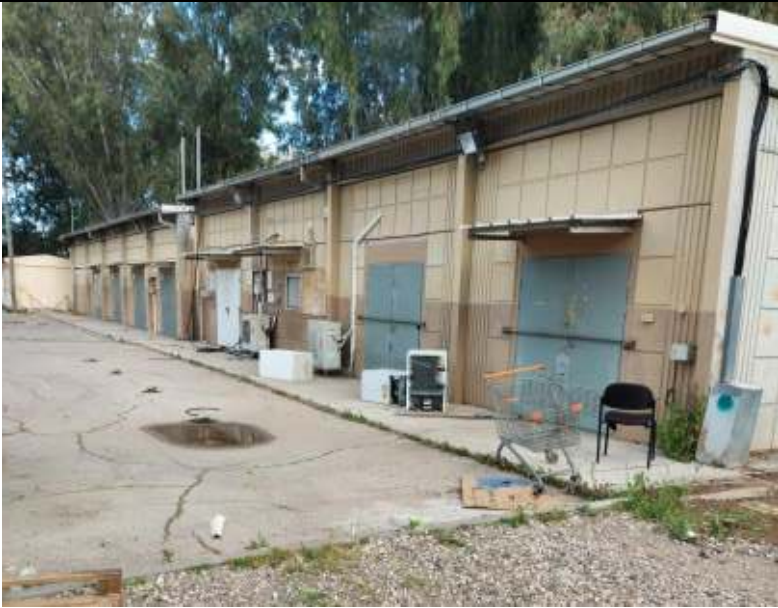
| מוקד | בסיס | מיפוי בסקר<br>היסטורי 2015 <sup>(1)</sup> | תיאור המוקד<br>ופוטנציאל<br>הזיהום | תמונה |
|---|---|---|---|---|
| 2 | בסיס 2<br>מתחם<br>חימוש<br>ולוגיסטיקה | 2.2 | מחסן חירום<br>סדיר, נשק וציוד –<br>נצפו כתמים<br>ברחבה לאורך<br>המחסן. פוטנציאל<br>הזיהום במוקד<br>הינו מסוג חומרי<br>נפץ, מתכות<br>ותרכובות דלקים<br>ושמנים. | |

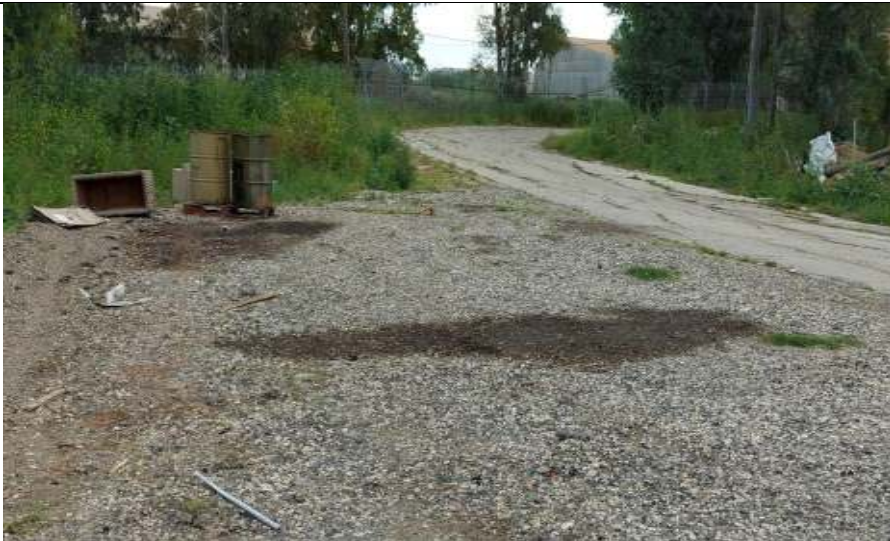
| מוקד | בסיס | מיפוי בסקר<br>היסטורי 2015 <sup>(1)</sup> | תיאור המוקד<br>ופוטנציאל<br>הזיהום | תמונה |
|---|---|---|---|---|
| 3 | בסיס 2<br>מתחם<br>חימוש<br>ולוגיסטיקה | לא מופה | מיכלים מונחים על<br>הקרקע וכתמי<br>שמן מסביב –<br>בסמוך לדופן<br>המזרחית של<br>מחסן הנשק.<br>פוטנציאל הזיהום<br>במוקד הינו מסוג<br>תרכובות דלקים<br>ושמנים. | |

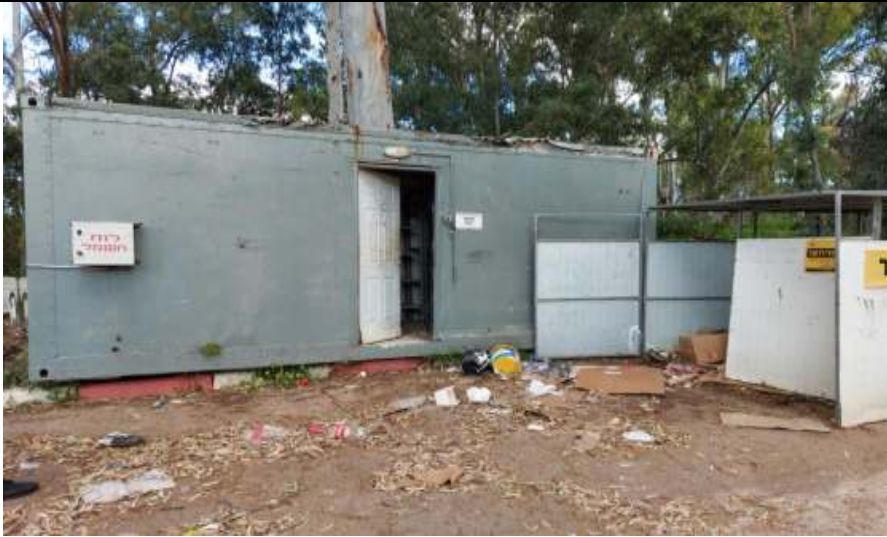
| מוקד | בסיס | מיפוי בסקר<br>היסטורי 2015 <sup>(1)</sup> | תיאור המוקד<br>ופוטנציאל<br>הזיהום | תמונה |
|---|---|---|---|---|
| 4 | בסיס 2<br>מתחם<br>חימוש<br>ולוגיסטיקה | לא מופה | מחסן צבע.<br>פוטנציאל הזיהום<br>העיקרי במוקד<br>הינו מסוג חומרים<br>אורגניים, ממסים<br>ומתכות. | |

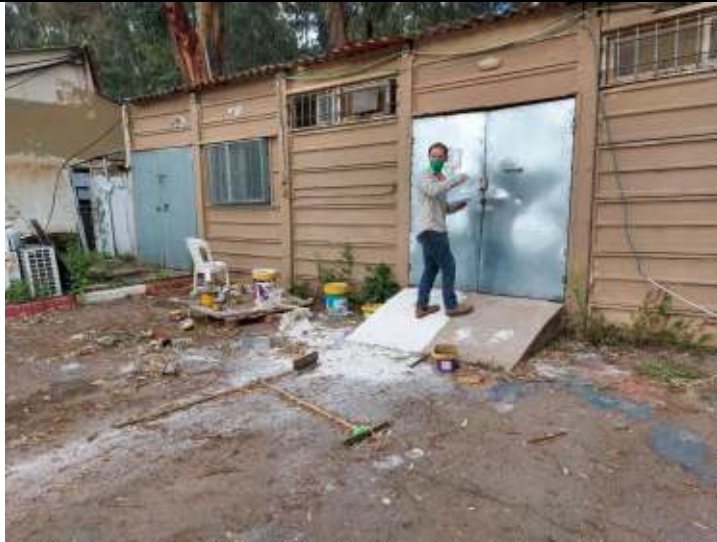
| מוקד | בסיס | מיפוי בסקר<br>היסטורי 2015 <sup>(1)</sup> | תיאור המוקד<br>ופוטנציאל<br>הזיהום | תמונה |
|---|---|---|---|---|
| 5 | בסיס 2<br>מתחם<br>חימוש<br>ולוגיסטיקה | לא מופה | מחסן בינוי –<br>מחוץ למחסן נצפו<br>פחיות צבע קטנות<br>וכתמים על<br>הקרקע.<br>פוטנציאל הזיהום<br>במוקד הינו מסוג<br>תרכובות שמנים<br>ונגזרותיהן,<br>חומרים אורגניים,<br>ממסים ומתכות. | |

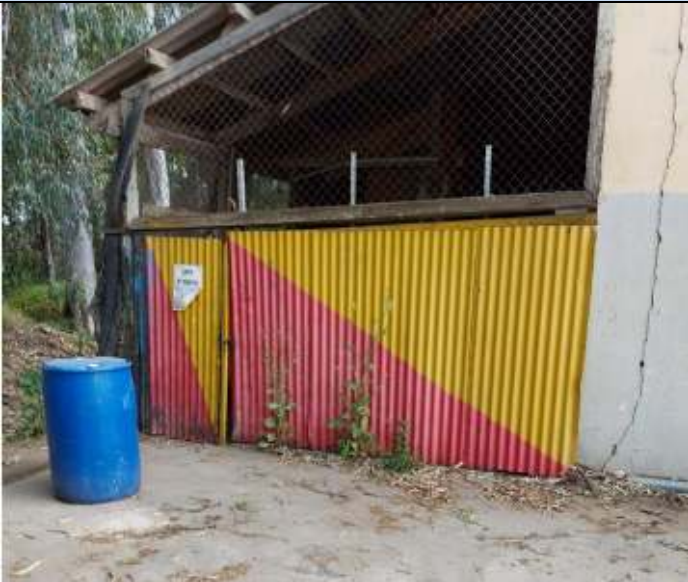
| מוקד | בסיס | מיפוי בסקר<br>היסטורי 2015 <sup>(1)</sup> | תיאור המוקד<br>ופוטנציאל<br>הזיהום | תמונה |
|---|---|---|---|---|
| 6 | בסיס 2<br>מתחם<br>חימוש<br>ולוגיסטיקה | לא מופה | מחסן גנרטורים –<br>נצפתה חבית עליה<br>הכיתוב "חומר<br>ניקוי למנועים"<br>מונחת על הקרקע<br>בצמוד למחסן. על<br>פי הכיתוב בתווית<br>על החבית,<br>התמיסה מכילה<br>חומרים פעילי<br>שטח, ממסים,<br>פוספטים<br>ומטסיליקטים. | |

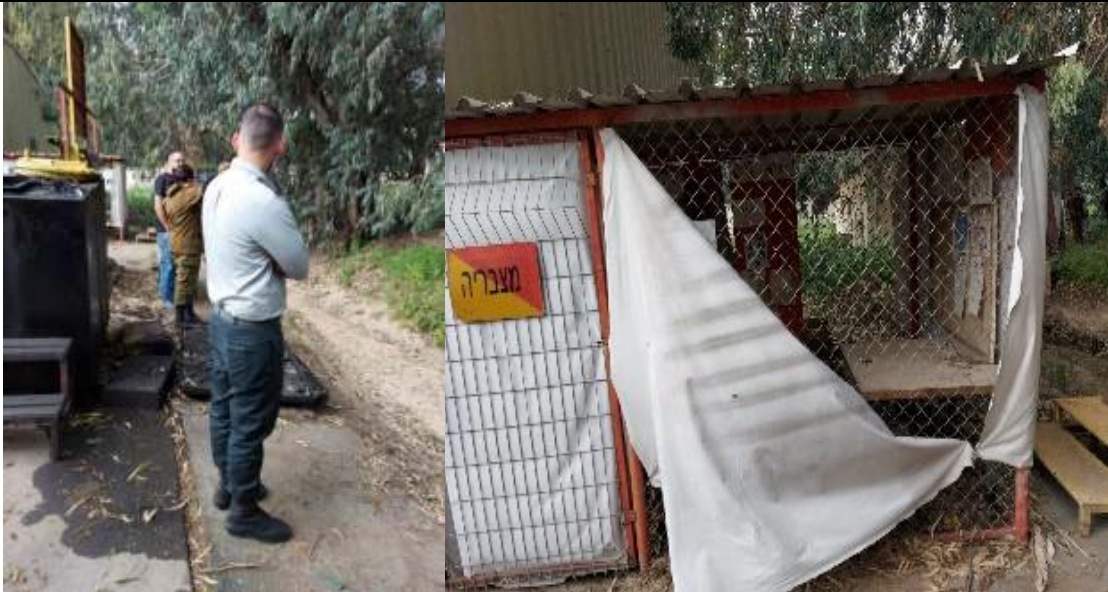
| מוקד | בסיס | מיפוי בסקר<br>היסטורי 2015 <sup>(1)</sup> | תיאור המוקד<br>ופוטנציאל<br>הזיהום | תמונה |
|---|---|---|---|---|
| 7 | בסיס 2<br>מתחם<br>חימוש<br>ולוגיסטיקה | לא מופה | מצבריה.<br>פוטנציאל הזיהום<br>במוקד הינו מסוג<br>חומצות ובסיסים<br>ומתכות כבדות. | |

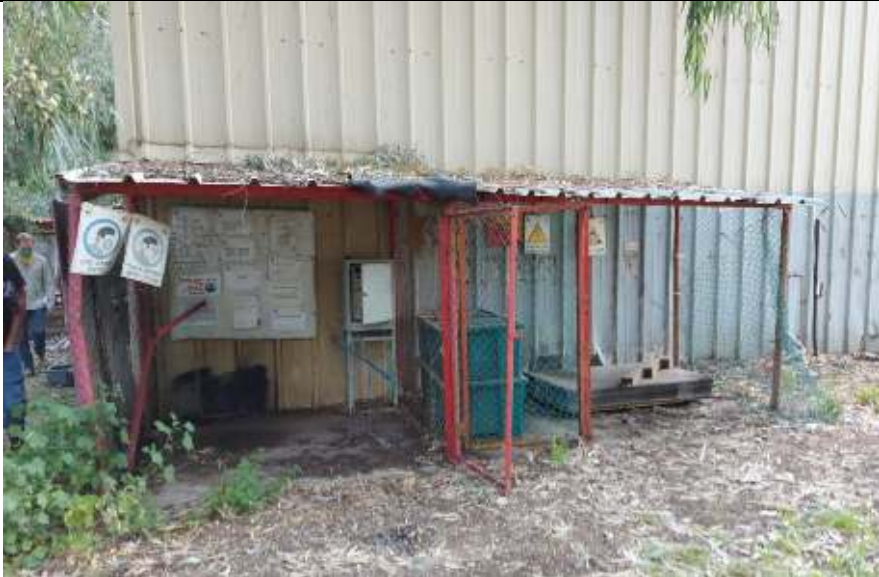
| מוקד | בסיס | מיפוי בסקר<br>היסטורי 2015 <sup>(1)</sup> | תיאור המוקד<br>ופוטנציאל<br>הזיהום | תמונה |
|---|---|---|---|---|
| 8 | בסיס 2<br>מתחם<br>חימוש<br>ולוגיסטיקה | 2.1 (מערב) | סככת חימוש. בגב<br>הסככה נמצא<br>מיכל שמן שרוף<br>ובסמוך אליו נצפו<br>כתמים על<br>הקרקע.<br>פוטנציאל הזיהום<br>במוקד הינו מסוג<br>תרכובות דלקים<br>ושמנים. | |

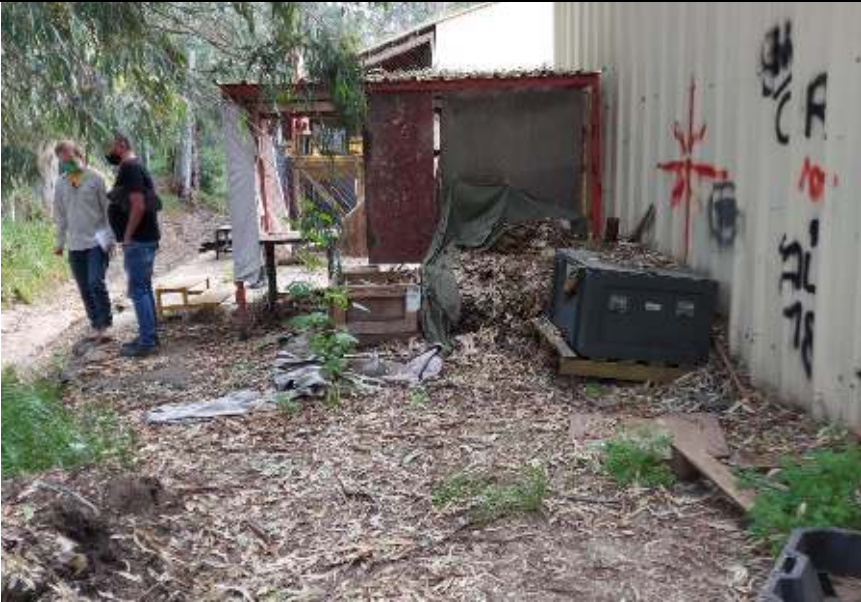
| מוקד | בסיס | מיפוי בסקר<br>היסטורי 2015 <sup>(1)</sup> | תיאור המוקד<br>ופוטנציאל<br>הזיהום | תמונה |
|---|---|---|---|---|
| 9 | בסיס 2<br>מתחם<br>חימוש<br>ולוגיסטיקה | 2.1 (מערב) | עמדת סיכה – נצפו<br>כתמים על הקרקע<br>בסמוך לסככה.<br>פוטנציאל הזיהום<br>במוקד הינו מסוג<br>תרכובות דלקים<br>ושמנים. | |

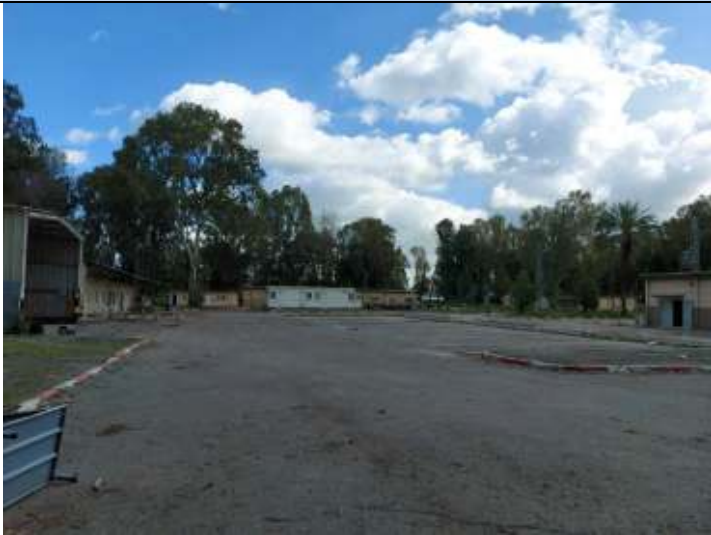
| מוקד | בסיס | מיפוי בסקר<br>היסטורי 2015 <sup>(1)</sup> | תיאור המוקד<br>ופוטנציאל<br>הזיהום | תמונה |
|---|---|---|---|---|
| 11 | בסיס 2<br>מתחם<br>חימוש<br>ולוגיסטיקה | 2.1 (מזרח) | חניית האמרים<br>חירום - נצפו<br>כתמים ברחבה.<br>פוטנציאל הזיהום<br>העיקרי במוקד<br>הינו תרכובות<br>דלקים ושמנים. | |

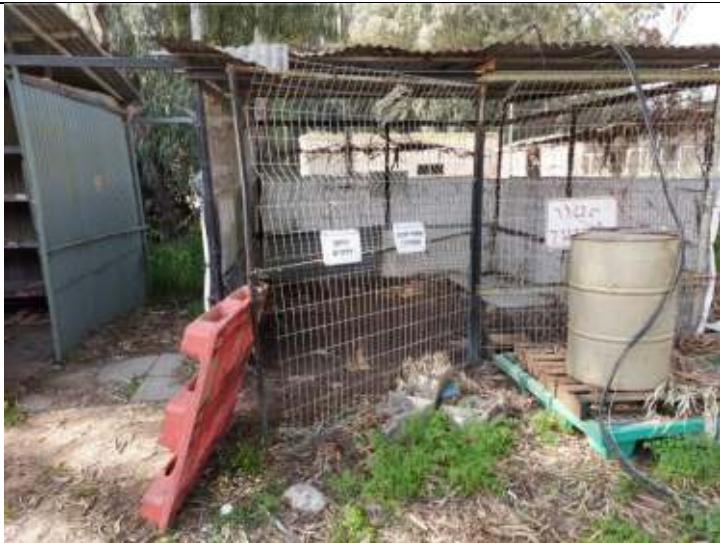
| מוקד | בסיס | מיפוי בסקר<br>היסטורי 2015 <sup>(1)</sup> | תיאור המוקד<br>ופוטנציאל<br>הזיהום | תמונה |
|---|---|---|---|---|
| 12 | חלקו<br>הדרומי של<br>בסיס 2 | לא מופה | חוות דלקים, בה<br>מיכלים עיליים על<br>גבי מאצרות<br>ניידות.<br>פוטנציאל הזיהום<br>העיקרי במוקד<br>הינו תרכובות<br>דלקים ושמנים. | |

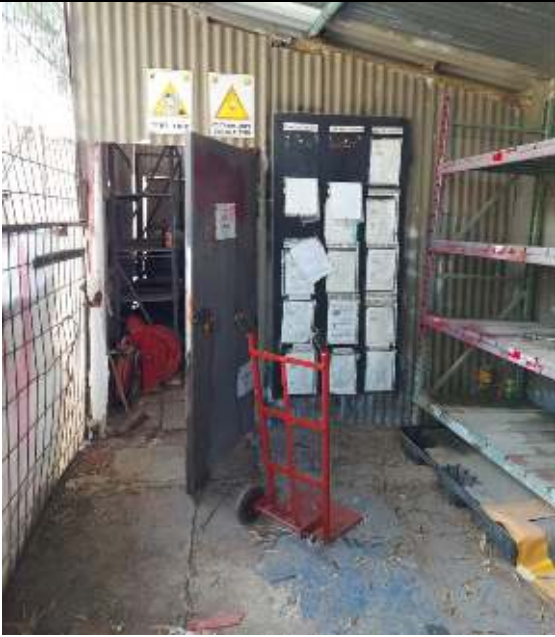
| מוקד | בסיס | מיפוי בסקר<br>היסטורי 2015 <sup>(1)</sup> | תיאור המוקד<br>ופוטנציאל<br>הזיהום | תמונה |
|---|---|---|---|---|
| 13 | בסיס 2 | לא מופה | מחסן צבעים<br>ושמנים.<br>פוטנציאל הזיהום<br>העיקרי במוקד<br>הינו תרכובות<br>שמנים ונגזרותיהן,<br>חומרים אורגניים<br>ומתכות. | |

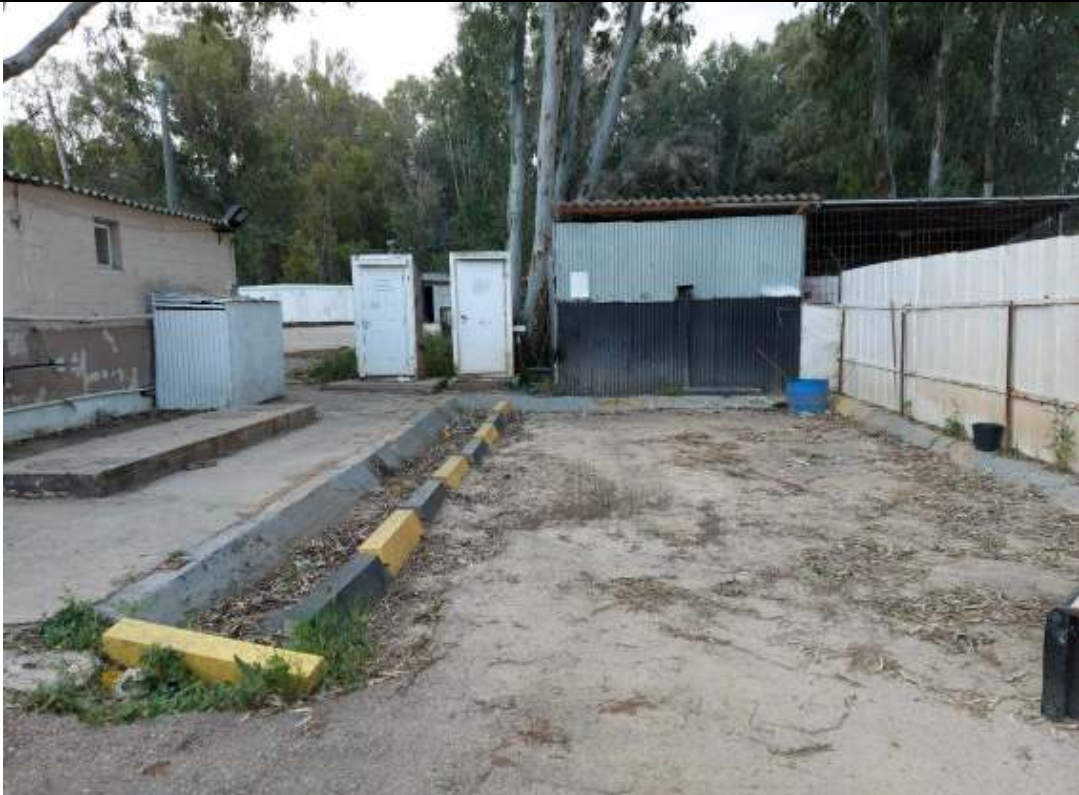
| מוקד | בסיס | מיפוי בסקר<br>היסטורי 2015 <sup>(1)</sup> | תיאור המוקד<br>ופוטנציאל<br>הזיהום | תמונה |
|---|---|---|---|---|
| 14 | בסיס 2 | לא מופה | עמדה לשיטפת<br>רכבים ובה מפריד<br>שמן. פוטנציאל<br>הזיהום העיקרי<br>במוקד הינו<br>תרכובות דלקים<br>ושמנים. | |

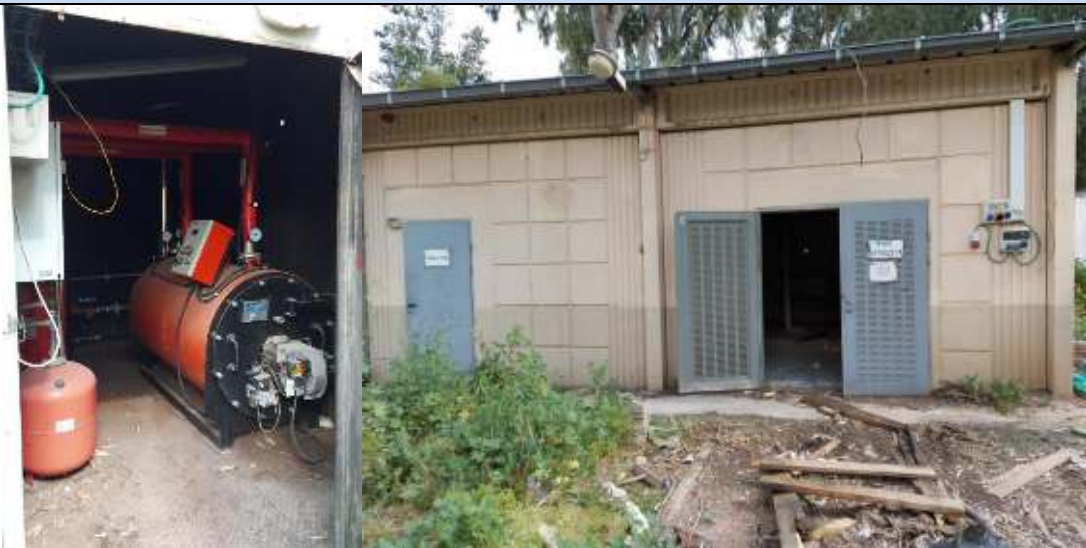
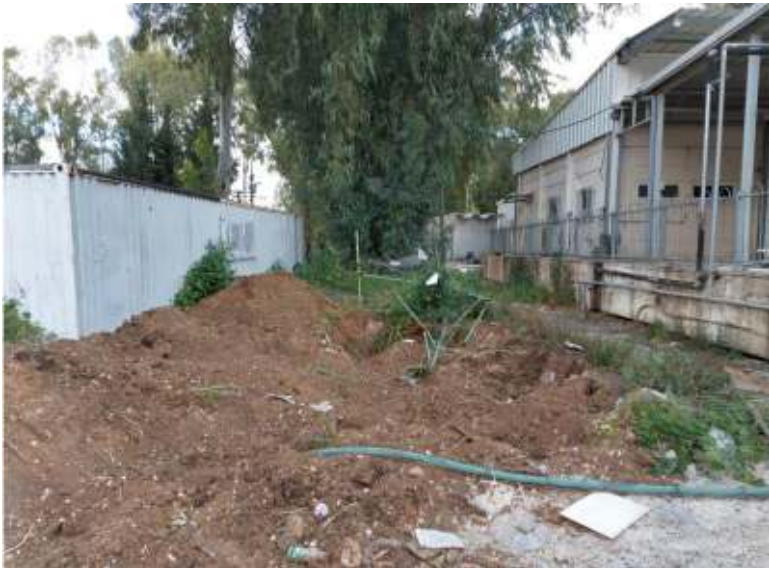
| מוקד | בסיס | מיפוי בסקר<br>היסטורי 2015 <sup>(1)</sup> | תיאור המוקד<br>ופוטנציאל<br>הזיהום | תמונה |
|---|---|---|---|---|
| 15 | בסיס 2<br>חדר אוכל | 2.4 | <p>גנרטור חשמל<br/>בסמוך לחדר<br/>אוכל, ממוקם<br/>בתוך חדר גנרטור.<br/>בצמוד לחדר<br/>הגנרטור הנ"ל פעל<br/>צובר גז תת<br/>קרקעי. עד לפני כ-<br/>10 שנים נעשה<br/>שימוש בסולר.<br/>פוטנציאל הזיהום<br/>העיקרי במוקד<br/>הינו תרכובות<br/>דלקים.</p> | |

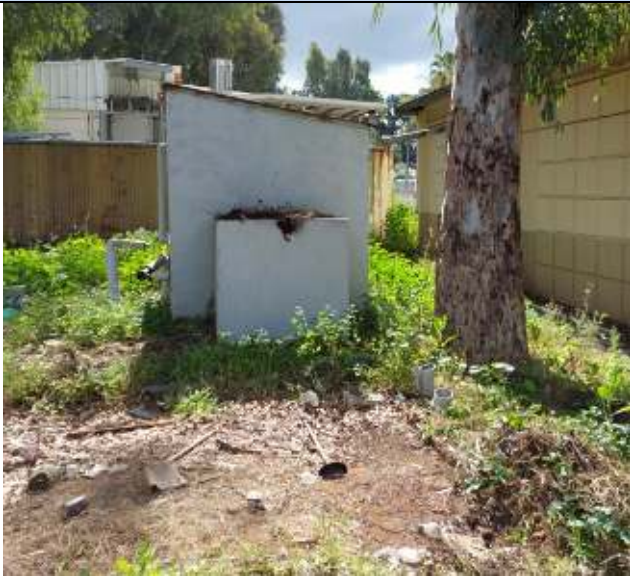
| מוקד | בסיס | מיפוי בסקר<br>היסטורי 2015 <sup>(1)</sup> | תיאור המוקד<br>ופוטנציאל<br>הזיהום | תמונה |
|---|---|---|---|---|
| 16 | בסיס 2<br>אזורי<br>מגורים | 2.4 | תרמויאל. בחלקו<br>המזרחי של<br>הבסיס, סמוך<br>לגבול עם היישוב<br>כפר סירקין. מיכל<br>הסולר מונח על<br>הקרקע ללא<br>מאצרה.<br>פוטנציאל הזיהום<br>העיקרי במוקד<br>הינו תרכובות<br>דלקים. | |

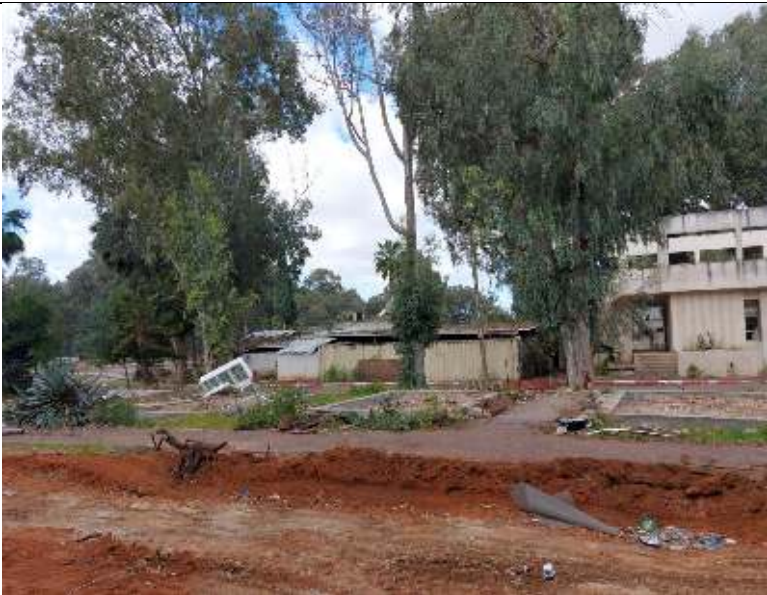
| מוקד | בסיס | מיפוי בסקר<br>היסטורי 2015 <sup>(1)</sup> | תיאור המוקד<br>ופוטנציאל<br>הזיהום | תמונה |
|---|---|---|---|---|
| 17 | בסיס 2<br>אזורי<br>מגורים | 2.5 | מיכל סולר עילי<br>לשעבר (פונה).<br>יש לציין כי מוקד<br>2.5 סומן בסקר<br>ההיסטורי<br>(גיאופרוספקט,<br>2015) כמוקד<br>פוטנציאל זיהום<br>בדלקים, אך<br>השטח שימש<br>למגורים ולמעט<br>מיכל הסולר הנ"ל<br>לא אותרו מוקדי | |

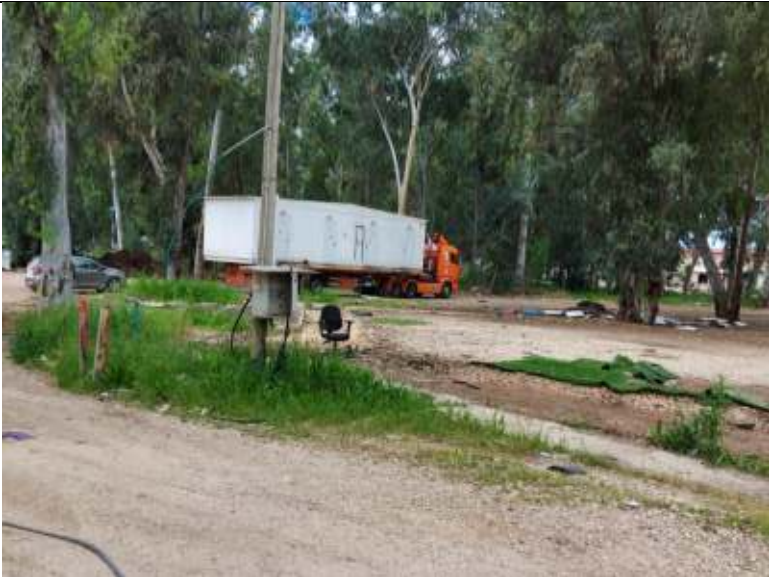
| מוקד | בסיס | מיפוי בסקר<br>היסטורי 2015 <sup>(1)</sup> | תיאור המוקד<br>ופוטנציאל<br>הזיהום | תמונה |
|---|---|---|---|---|
| 18 | בסיס 2<br>אזורי<br>מגורים | לא מופה<br>(כ-40 מ'<br>דרומית למוקד<br>2.5) | מיכל סולר עילי<br>לשעבר, פונה<br>מהבסיס<br>לאחרונה.<br>פוטנציאל הזיהום<br>העיקרי במוקד<br>הינו תרכובות<br>דלקים.<br><br>(בתמונה רואים<br>פינוי מבנה מגורים<br>מהאזור שהתרחש<br>בזמן הסיוור<br>באתר. זמן קצר<br>לפני כן בוצע פינוי<br>המיכל) | |

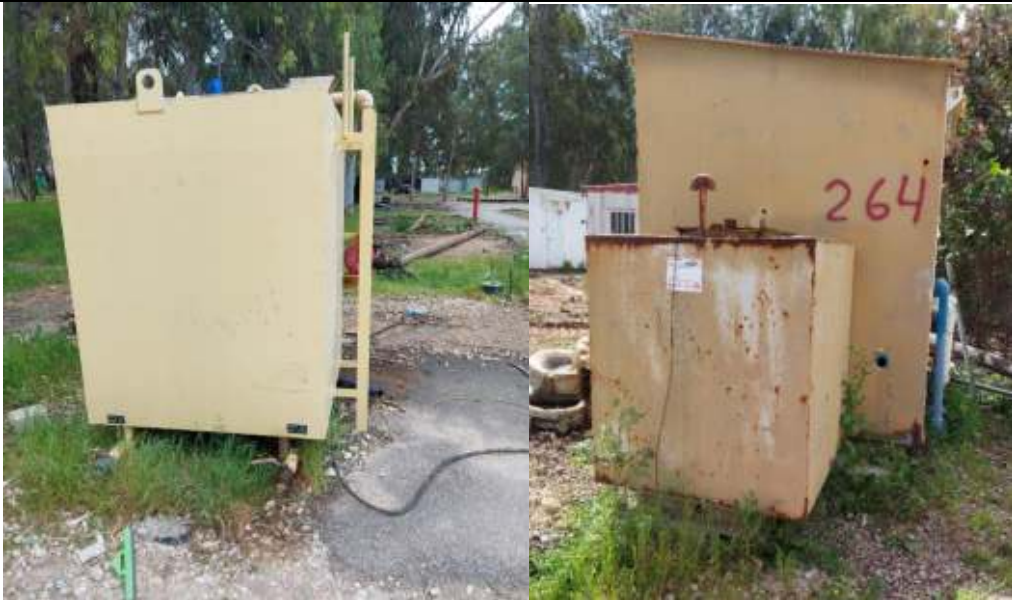
| מוקד | בסיס | מיפוי בסקר<br>היסטורי 2015 <sup>(1)</sup> | תיאור המוקד<br>ופוטנציאל<br>הזיהום | תמונה |
|---|---|---|---|---|
| 19 | בסיס 2<br>מגורים | לא מופה | <p>במתחמי המגורים<br/>השונים בבסיס 2<br/>נצפו מספר<br/>תרמואלים<br/>(שלושה במתחמי<br/>פלוגת צורים ואחד<br/>נוסף מערבית<br/>אליהם), אשר<br/>מופעלים או<br/>הופעלו בעבר<br/>באמצעות סולר.<br/>מיכלי סולר הונחו<br/>על הקרקע ללא<br/>מאצרות.<br/>פוטנציאל הזיהום<br/>העיקרי במוקד<br/>הינו תרכובות<br/>דלקים (TPH).</p> | |

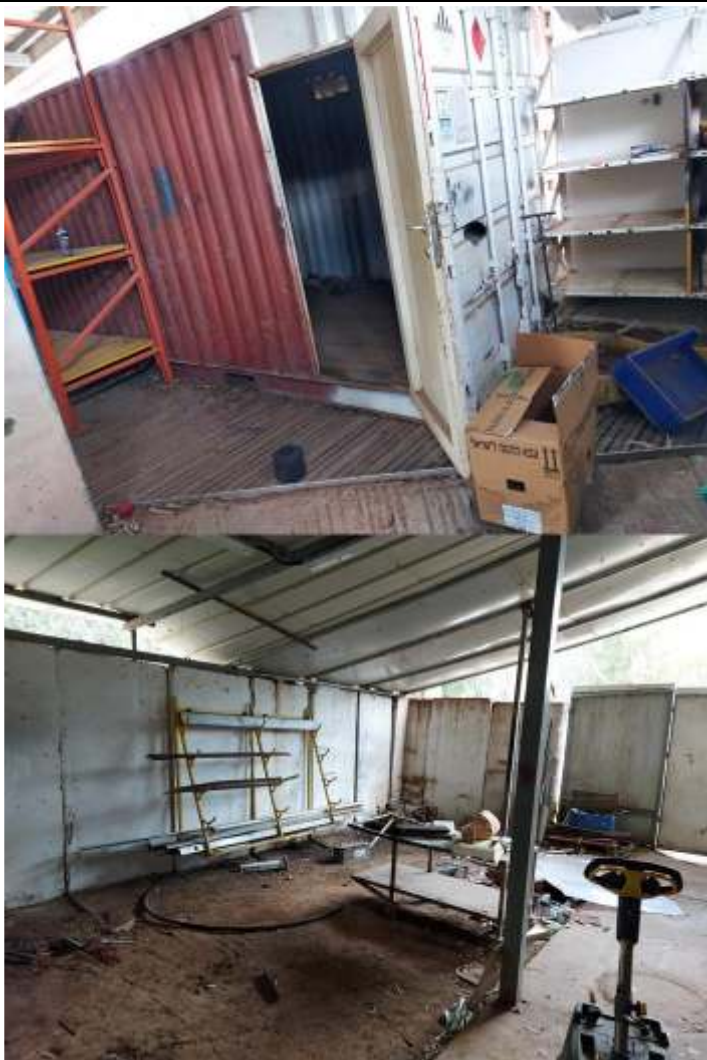
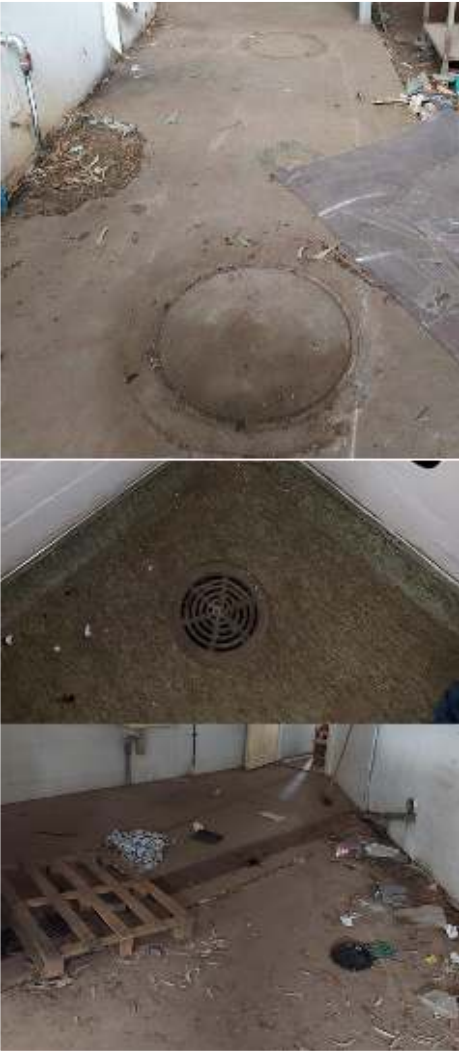
| | | <p>מוקד זה כולל<br/> <b>מעבדת פירוק</b><br/> <b>תחמושת ופצצות,</b><br/> בה בוצעו עבודות<br/> היתוך ופירוק<br/> נשקים ונעשה<br/> שימוש בממסים.<br/> במבנה ובסמוך<br/> אליו נצפו <b>פתחי</b><br/> <b>ניקוז, שוחות</b><br/> <b>ותעלת ניקוז - ככל</b><br/> הנראה נעשה<br/> שימוש במערכת זו<br/> לאיסוף תשטיפים<br/> במיכלים תת<br/> קרקעיים יעודיים<br/> לצורך פינוי. חלק<br/> מהשטח מבוטן<br/> ובחלקו קרקע<br/> חשופה.<br/> בסמוך למעבדה<br/> בוצע איחסון<br/> <b>במחסן מוקשים</b><br/> <b>ובמחסן "יעל".</b><br/> קיים חשד לזיהום<br/> בחומרי נפץ<br/> ומתכות כבדות.</p> | 2.6 | בסיס 2<br>מתקן<br>לטיפול<br>בתחמושת | 20 |

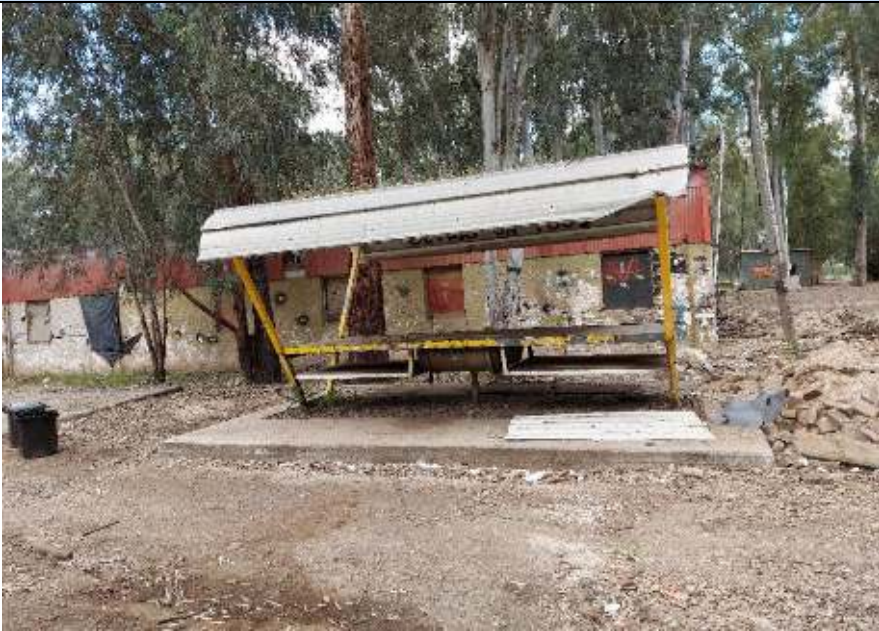
| מוקד | בסיס | מיפוי בסקר<br>היסטורי 2015 <sup>(1)</sup> | תיאור המוקד<br>ופוטנציאל<br>הזיהום | תמונה |
|---|---|---|---|---|
| 21 | בסיס 2 | לא מופה | <p>בחלקו הדרומי של<br/>בסיס 2 נצפתה<br/>פינת סילור נשק.<br/>העמדה מונחת על<br/>משטח בטון,<br/>בסביבתה נצפו<br/>כתמים על<br/>הקרקע.<br/>פוטנציאל הזיהום<br/>העיקרי במוקד<br/>הינו תרכובות<br/>דלקים ושמנים<br/>(TPH).</p> | |

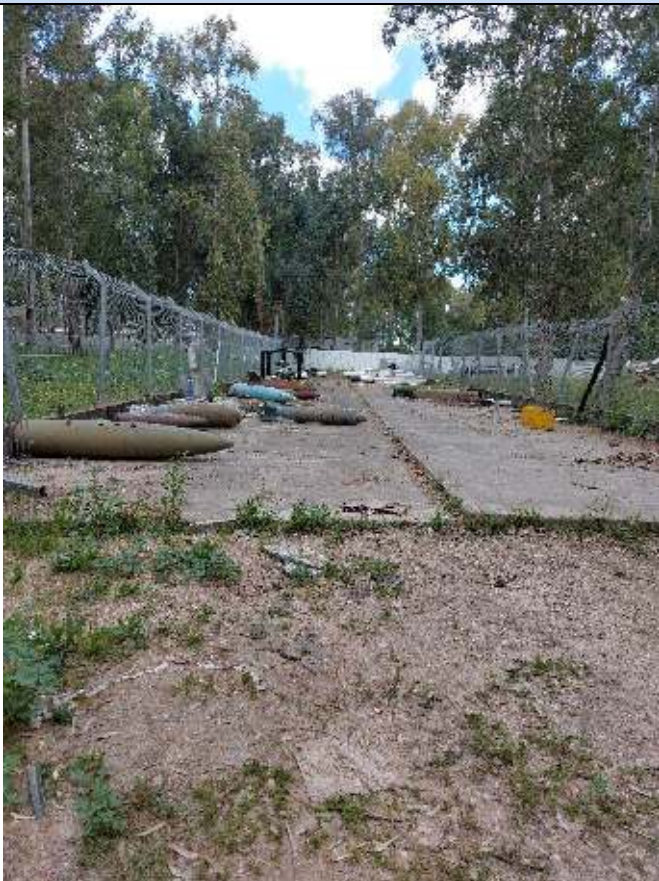
| מוקד | בסיס | מיפוי בסקר<br>היסטורי 2015 <sup>(1)</sup> | תיאור המוקד<br>ופוטנציאל<br>הזיהום | תמונה |
|---|---|---|---|---|
| 23 | בסיס 2 | לא מופה | <p>בסמוך לחדר<br/>הגנרטור נצפתה<br/>רחבה וכתמים על<br/>הקרקע, ייתכן<br/>ושימשה לתדלוק.</p> <p>יש לציין כי<br/>התחמושת<br/>שנראית בתמונה<br/>היא לאימונים<br/>בלבד ואיננה<br/>אמיתית, לפיכך<br/>פוטנציאל הזיהום<br/>העיקרי במוקד<br/>הינו בתרכובות<br/>דלקים ושמנים.</p> | |

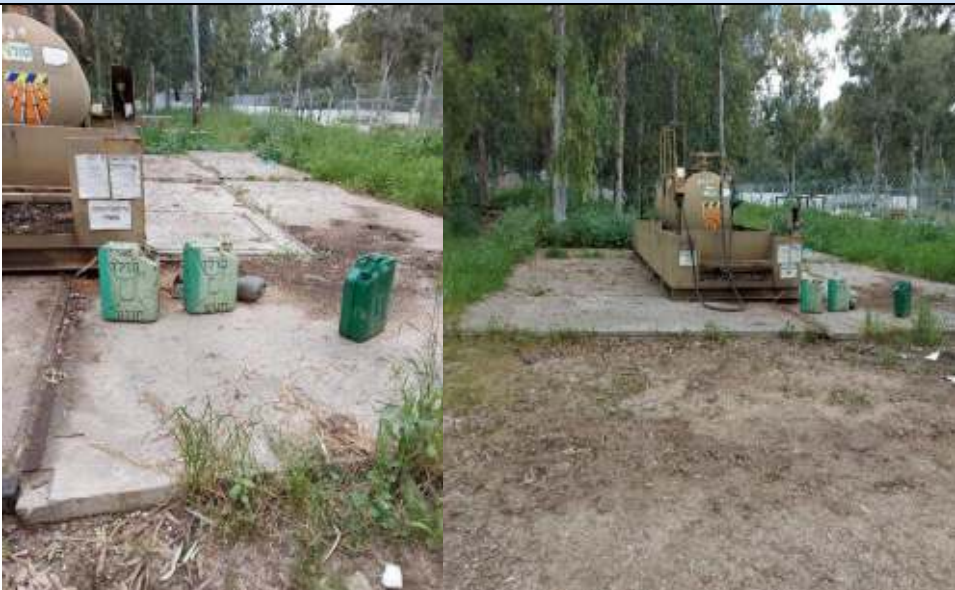
| מוקד | בסיס | מיפוי בסקר<br>היסטורי 2015 <sup>(1)</sup> | תיאור המוקד<br>ופוטנציאל<br>הזיהום | תמונה |
|---|---|---|---|---|
| 24 | בסיס 2 | לא מופה | דלקייה יחידתית,<br>כוללת מיכל סולר<br>עילי במאצרה על<br>גבי משטח בטון.<br>על המשטח<br>ובסביבתו נצפו<br>כתמים על הקרקע<br>ומספר מיכלי<br>סולר קטנים.<br>פוטנציאל הזיהום<br>העיקרי במוקד<br>הינו תרכובות<br>דלקים. | |

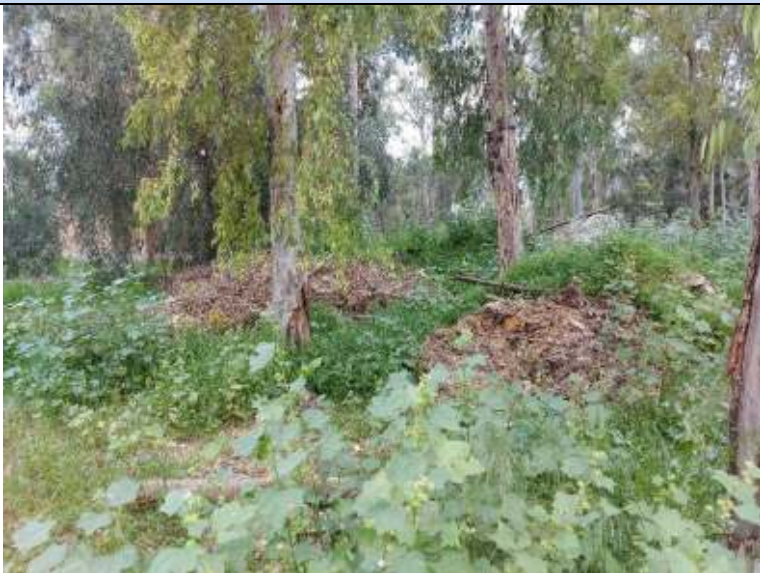
| מוקד | בסיס | מיפוי בסקר<br>היסטורי 2015 <sup>(1)</sup> | תיאור המוקד<br>ופוטנציאל<br>הזיהום | תמונה |
|---|---|---|---|---|
| 25 | בסיס 2 | לא מופה | בסמוך לדלקייה<br>נצפו ערימות<br>קרקע, ייתכן<br>ומקורן בחפירת<br>קרקע מזוהמת<br>בסביבת מיכל<br>הסולר של<br>הדלקייה.<br>פוטנציאל הזיהום<br>העיקרי במוקד<br>הינו תרכובות<br>דלקים ושמנים<br>(TPH). | |

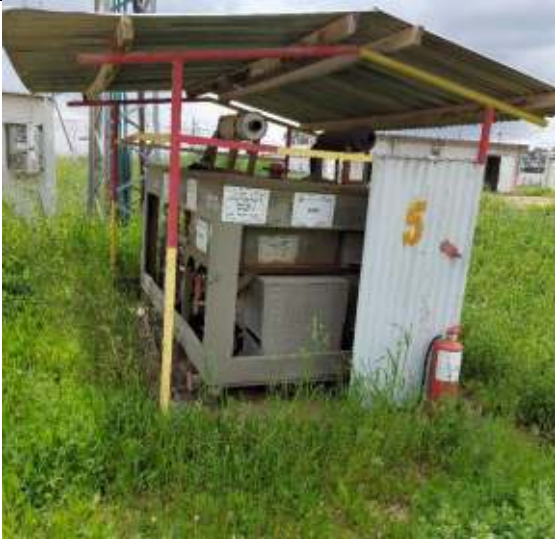
| מוקד | בסיס | מיפוי בסקר<br>היסטורי 2015 <sup>(1)</sup> | תיאור המוקד<br>ופוטנציאל<br>הזיהום | תמונה |
|---|---|---|---|---|
| 26 | בסיס 3<br>חלק דרומי | לא מופה | בכניסה לבסיס<br>(ליד ש"ג) נצפה<br>גנרטור.<br>פוטנציאל הזיהום<br>העיקרי במוקד<br>הינו תרכובות<br>דלקים ושמנים<br>(TPH). | |

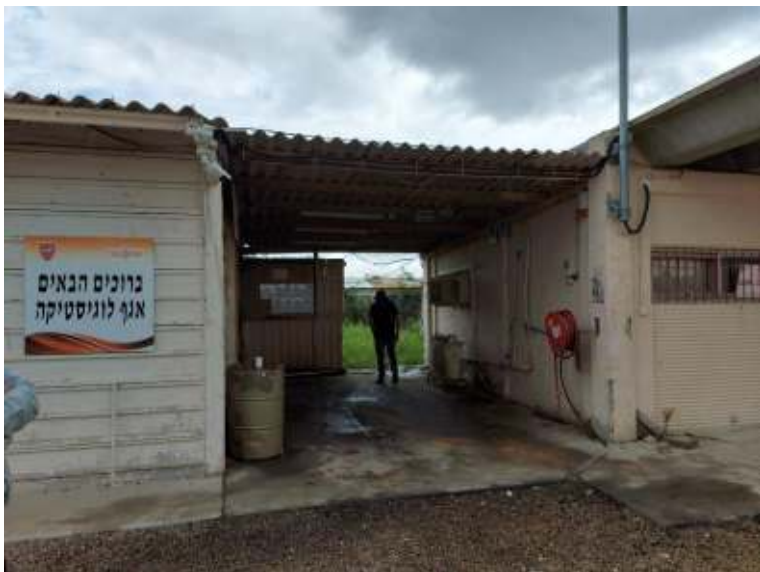
| מוקד | בסיס | מיפוי בסקר<br>היסטורי 2015 <sup>(1)</sup> | תיאור המוקד<br>ופוטנציאל<br>הזיהום | תמונה |
|---|---|---|---|---|
| 27 | בסיס 3<br>חטיבה 55 | 3.2 | פינת סילור לשעבר<br>באגף לוגיסטיקה.<br>על רצפת הבטון<br>ועל שטח נרחב<br>מסביב על קרקע<br>חשופה, נצפו<br>כתמים. פוטנציאל<br>הזיהום העיקרי<br>במוקד הינו<br>תרכובות דלקים<br>ושמנים (TPH). | <br> |
| <b>מימין:</b> תמונה משנת 2015. <b>משמאל:</b> תמונה עכשווית (2021) לאחר פינוי העמדה | | | | |

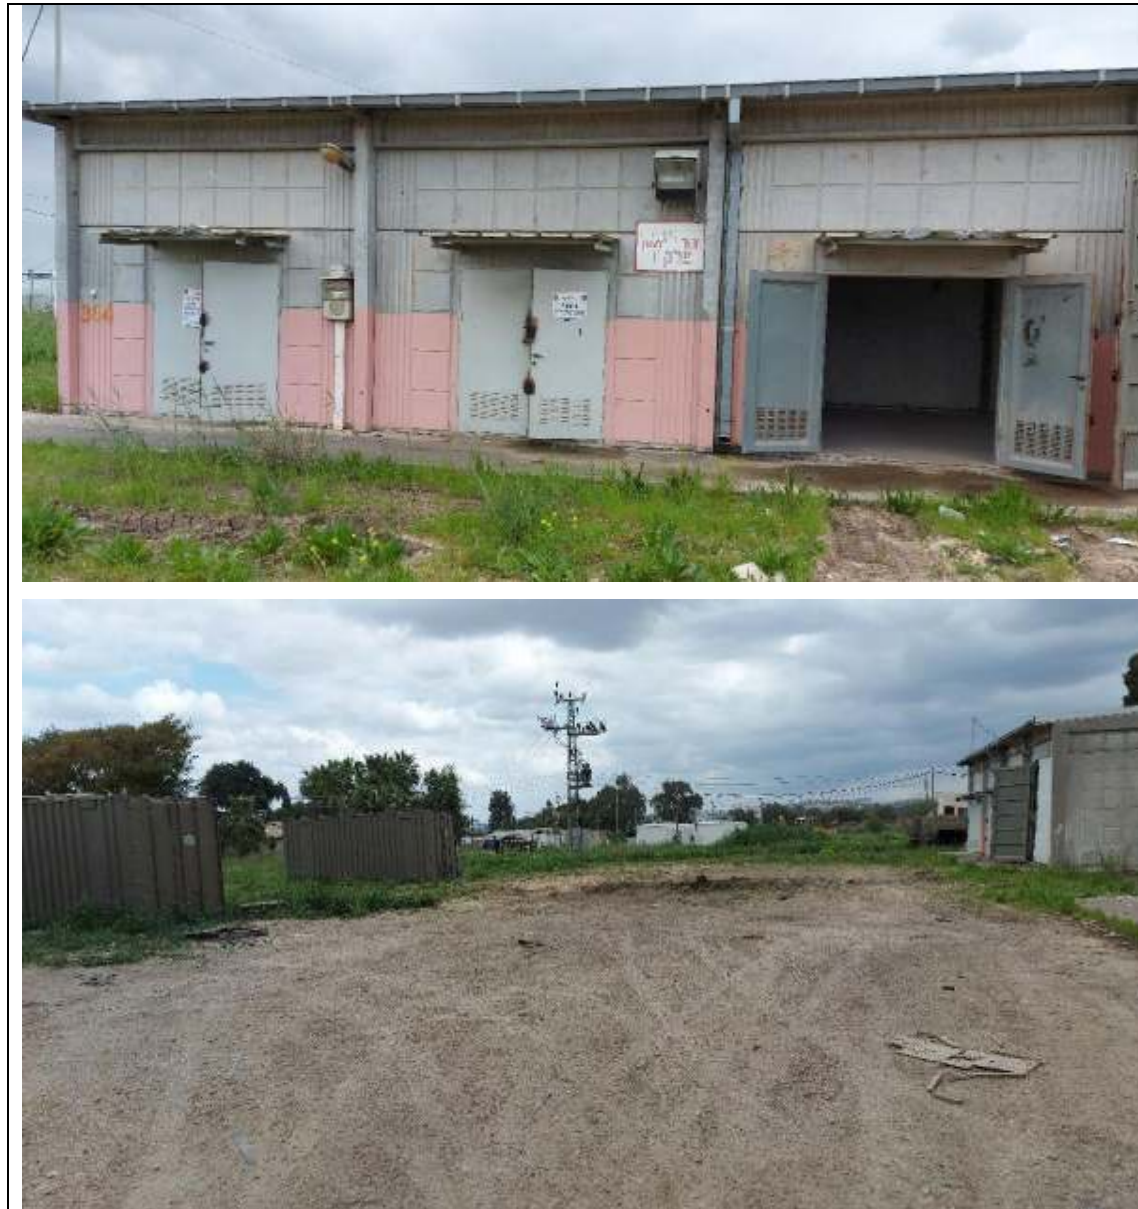
| 28 | בסיס 3<br>חלק דרומי | לא מופה | <p>בחלקו הדרומי של<br/>בסיס 3 ישנה<br/>רחבה ובה מכולות<br/>על הקרקע, בסמוך<br/>אליה מחסן<br/>תחמושת כאשר<br/>ברחבה מחוץ<br/>למבנה נצפו כתמי<br/>שמן על הבטון ועל<br/>הקרקע החשופה.<br/>פוטנציאל הזיהום<br/>במוקד הינו מסוג<br/>תרכובות דלקים<br/>ושמנים (TPH),<br/>חומרי נפץ ומתכות<br/>כבדות.</p> |

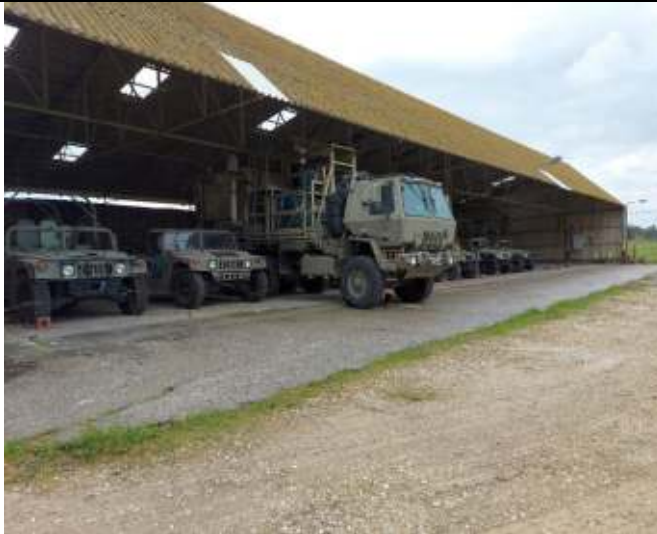
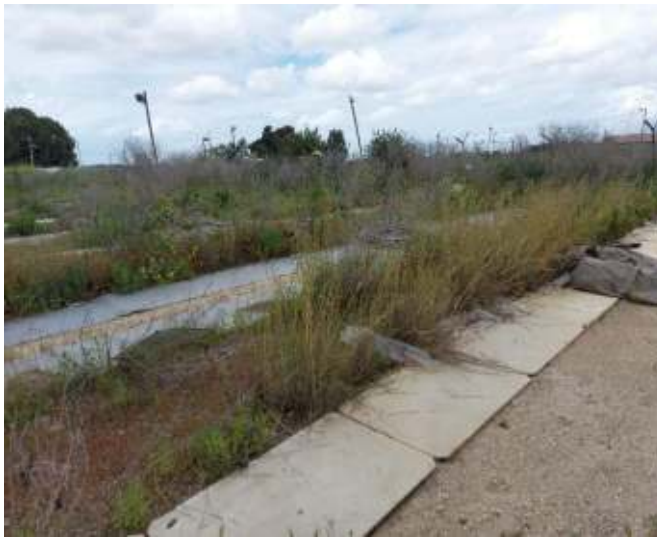
| מוקד | בסיס | מיפוי בסקר<br>היסטורי 2015 <sup>(1)</sup> | תיאור המוקד<br>ופוטנציאל<br>הזיהום | תמונה |
|---|---|---|---|---|
| 29 | בסיס 3<br>חטיבה 55 | 3.6 | <p>אחסון כלי רכב –<br/>בבסיס 3 פזורים<br/>מספר מתחמי<br/>אחסון רכב<br/>בחלקם נעשה<br/>שימוש בשקי<br/>ואקום לשמירה<br/>מפני רטיבות.<br/>ברחבה הצמודה<br/>למחסן המזרחי<br/>קיים אזור ייעודי<br/>לאחסון חיצוני<br/>בשקי ואקום ונצפו<br/>כתמים על<br/>הקרקע.<br/>פוטנציאל הזיהום<br/>העיקרי במוקד<br/>הינו מסוג<br/>תרכובות דלקים<br/>ושמנים (TPH).</p> | |
| <p><b>מימין:</b> אחסון רכבים. <b>משמאל:</b> מוקד בו קיים אזור ייעודי לאחסון בשקי ואקום ונצפו כתמים על הקרקע</p> | | | | |

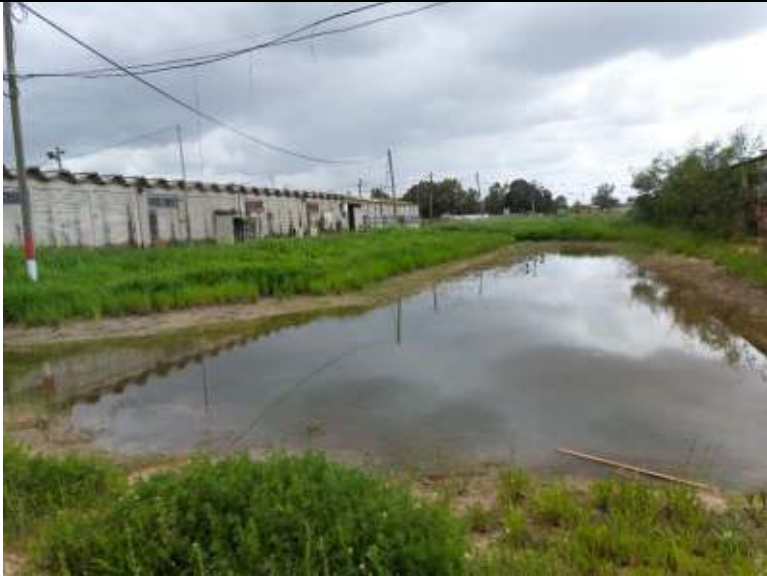
| מוקד | בסיס | מיפוי בסקר<br>היסטורי 2015 <sup>(1)</sup> | תיאור המוקד<br>ופוטנציאל<br>הזיהום | תמונה |
|---|---|---|---|---|
| 30 | בסיס 3<br>חטיבה 55 | סמוך למוקד<br>3.6 | תעלת ניקוז בין<br>שני מבנים של<br>אחסון רכבים.<br>פוטנציאל הזיהום<br>העיקרי במוקד<br>הינו מסוג<br>תרכובות דלקים<br>ושמנים (TPH)<br>אשר נשטפו אל<br>תעלת הניקוז<br>ממתחמי הרכבים. | |

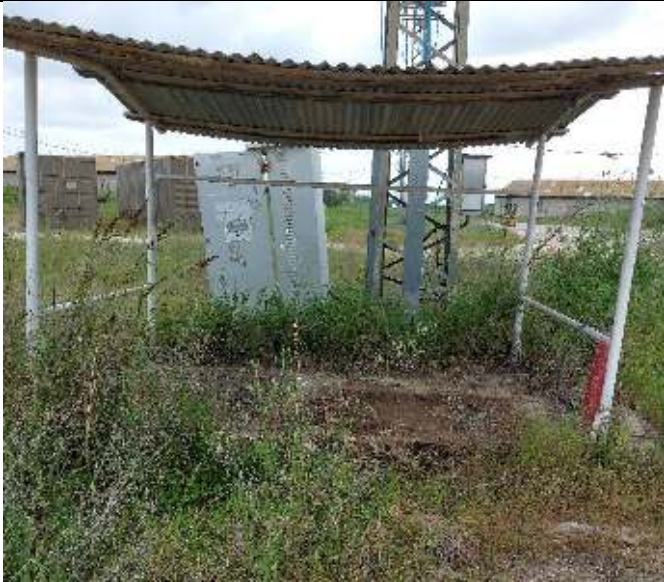
| מוקד | בסיס | מיפוי בסקר<br>היסטורי 2015 <sup>(1)</sup> | תיאור המוקד<br>ופוטנציאל<br>הזיהום | תמונה |
|---|---|---|---|---|
| 31 | בסיס 3<br>חטיבה 55 | לא מופה<br>(צפונית ל-3.4) | סככה ובה פעל<br>בעבר גנרטור,<br>שפונה. נצפו<br>כתמים על<br>הקרקע.<br>פוטנציאל הזיהום<br>העיקרי במוקד<br>הינו מסוג<br>תרכובות דלקים<br>ושמנים (TPH). | |

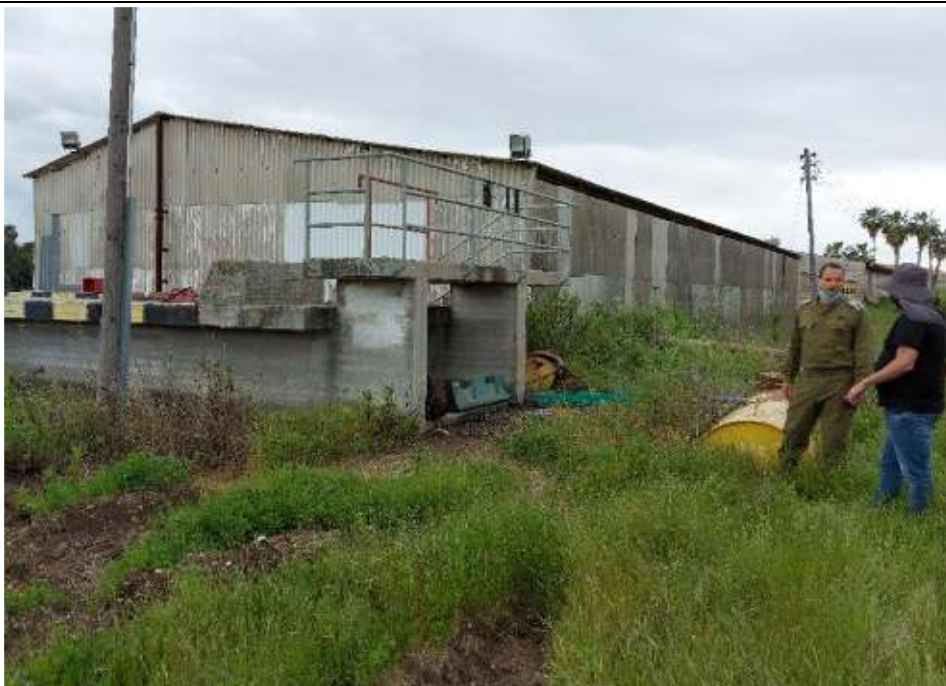
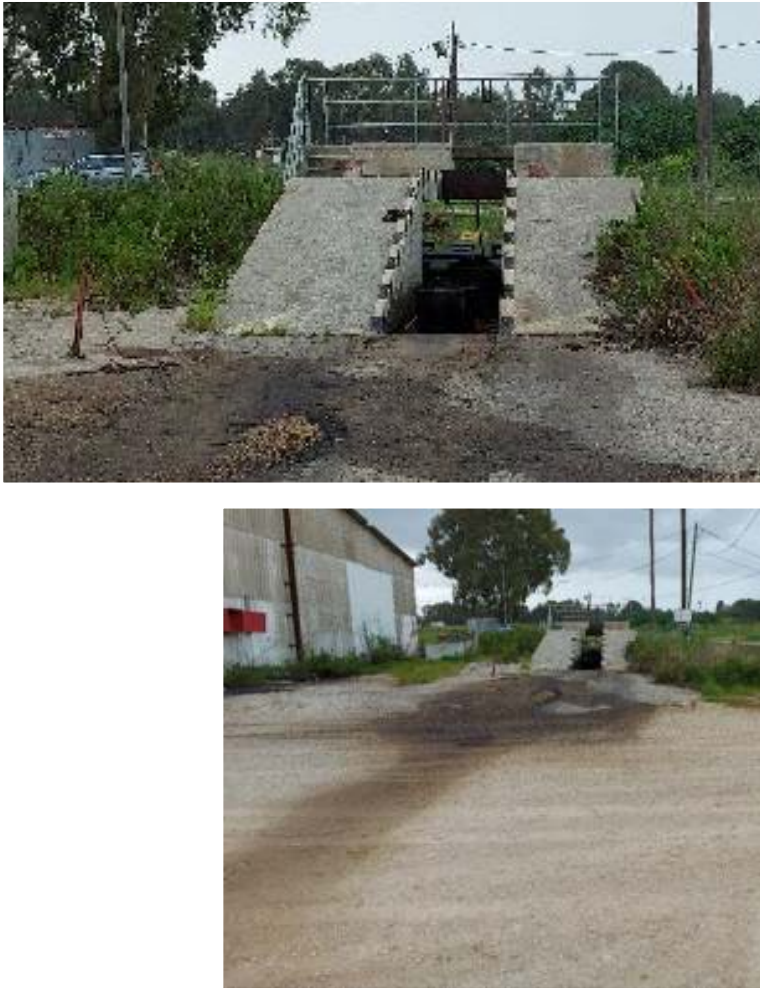
| 32 | בסיס 3<br>חטיבה 55 | 3.4 | <p>מתחם לטיפול<br/>בהאמרים<br/>ונגמשים, ורמפת<br/><b>טיפול רכב</b>,<br/>שבמרכזה<br/>ובסביבתה נצפתה<br/>קרקע ספוגה, ככל<br/>הנראה בשמנים<br/>ו/או דלקים.<br/>בתחתית הרמפה<br/>מצטברים נוזלים<br/>וגולשים בחורף<br/>לסביבת הרמפה.<br/>בנוסף ישנה <b>תעלת</b><br/><b>ניקוז</b> היקפית<br/>מסביב לרחבה<br/>הפתוחה, שחשודה<br/>כמזוהמת.<br/>בנוסף, נצפה <b>מיכל</b><br/><b>שמן שרוף מוטמן</b><br/><b>למחצה</b>, ממוקם<br/>בסמוך לרמפת<br/>הטיפולים.</p> |

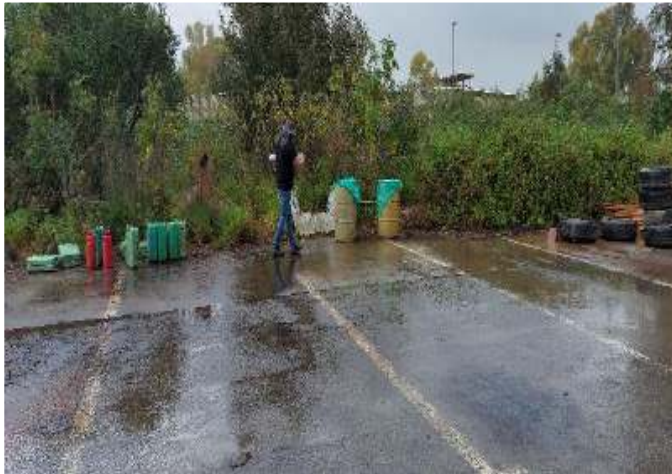
| מוקד | בסיס | מיפוי בסקר<br>היסטורי 2015 <sup>(1)</sup> | תיאור המוקד<br>ופוטנציאל<br>הזיהום | תמונה |
|---|---|---|---|---|
| 33 | בסיס 3<br>חטיבה 55 | לא מופה | <p>רחבה סמוכה<br/>לסככת הטיפול<br/>בהאמרים<br/>ונגמשים, נצפו<br/>מיכלי בנזין ניידים<br/>פזורים בשטח.<br/>בכל האזור נצפו<br/>כתמים ככל<br/>הנראה של שמן<br/>ודלק. עלה חשד כי<br/>מים מזוהמים<br/>זרמו אל תעלת<br/>ניקוז היקפית<br/>סמוכה.</p> | |

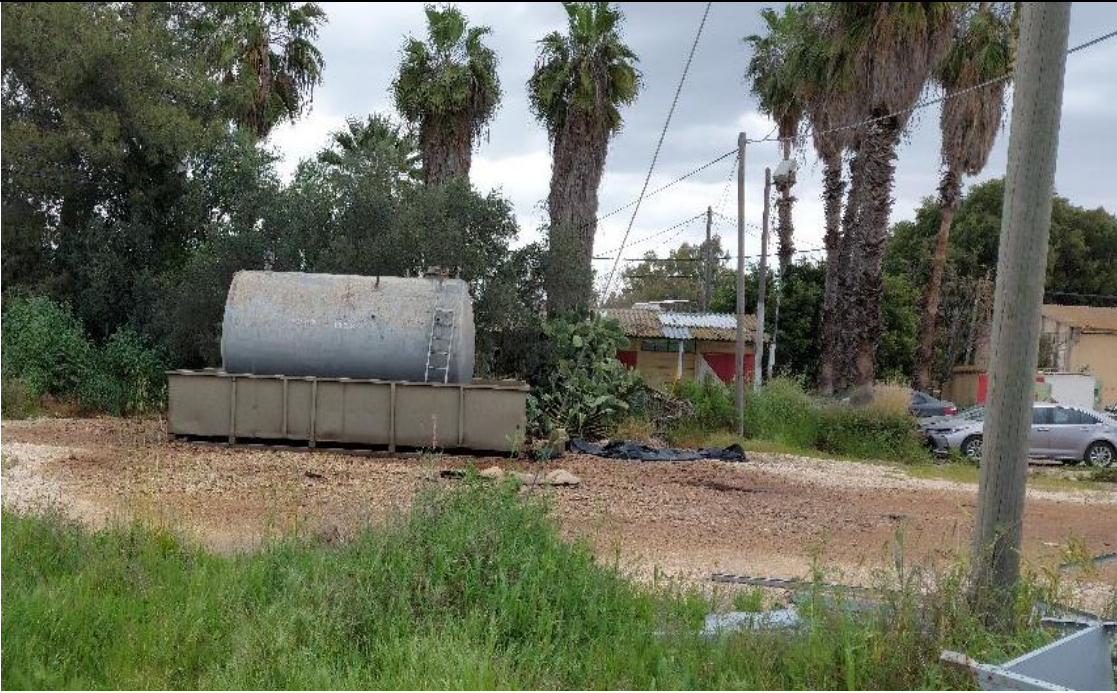
| מוקד | בסיס | מיפוי בסקר<br>היסטורי 2015 <sup>(1)</sup> | תיאור המוקד<br>ופוטנציאל<br>הזיהום | תמונה |
|---|---|---|---|---|
| 34 | בסיס 3<br>חטיבה 55 | 3.3 | מיכל סולר עילי<br>במאצרה, נצפו<br>כתמים על הקרקע<br>בסביבת המיכל.<br>פוטנציאל הזיהום<br>העיקרי במוקד<br>הינו מסוג<br>תרכובות דלקים<br>ושמנים (TPH). | |
