PR19077

**הנדון: התייחסות אקולוג להערות המשרד להגנת הסביבה, מידע היסטורי ותכנית דיגום, סירקין חלק א' (בסיסים 2 ו-3)**

**הנדון: עדכון לסקר היסטורי (Phase I) ותכנית דיגום במחנה סירקין – חלק א' (בסיסים 2 ו-3) – עדכון 3**

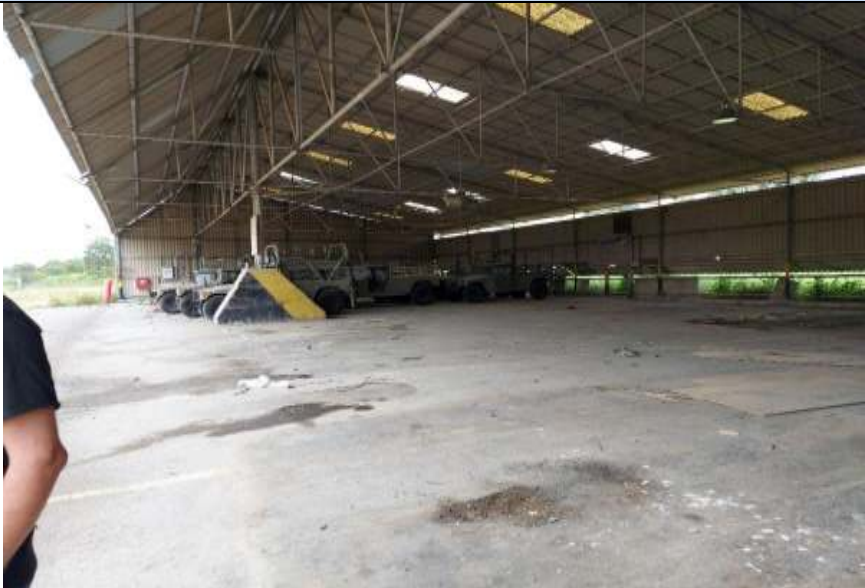
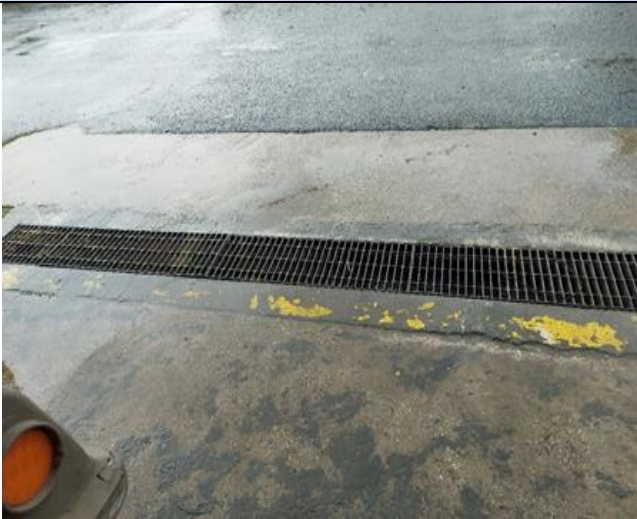
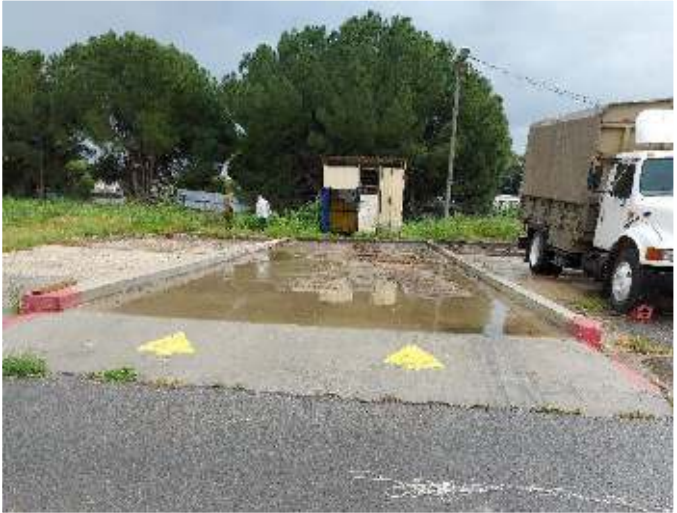
| מוקד | בסיס | מיפוי בסקר<br>היסטורי 2015 <sup>(1)</sup> | תיאור המוקד<br>ופוטנציאל<br>הזיהום | תמונה |
|---|---|---|---|---|
| 35 | בסיס 3<br>חטיבה 55 | 3.5 | <p><b>סכנת טיפולים בה</b><br/>מבוצע טיפול<br/>ותחזוקה של<br/>רכבים שונים,<br/>בתוך הסככה<br/>ישנם בורות טיפול<br/>ברכבים (בקצה<br/>הבור ישנו מיכל<br/><b>תת קרקעי</b><br/><b>לאיסוף שמנים),</b><br/>ותעלות ניקוז תת<br/>קרקעיות. בצמוד<br/>לסככה ישנה<br/><b>רמפת טיפולי רכב</b><br/>שבתחתיתה<br/>מצטברים נוזלים<br/>וגולשים בחורף<br/>לסביבת הרמפה.<br/>בנוסף, דרומית<br/>לסככה ישנה<br/><b>תעלת ניקוז</b><br/>טבעית וצפונית<br/>אליה רחבה בה<br/>נצפו כתמים על<br/>הקרקע. כל</p> | |

| תמונה | תיאור המוקד<br>ופוטנציאל<br>הזיהום | מיפוי בסקר<br>היסטורי 2015 <sup>(1)</sup> | בסיס | מוקד |
|---|---|---|---|---|
| | <p>המוקד חשוד<br/>בזיהום מסוג<br/>תרכובות שמנים<br/>ודלקים.</p> | | | |

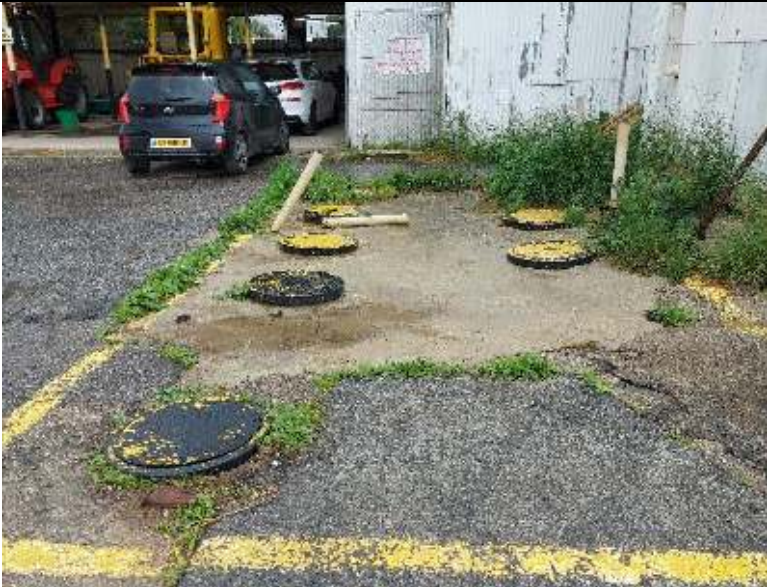
| מוקד | בסיס | מיפוי בסקר<br>היסטורי 2015 <sup>(1)</sup> | תיאור המוקד<br>ופוטנציאל<br>הזיהום | תמונה |
|---|---|---|---|---|
| 36 | בסיס 3<br>חטיבה 55 | 3.5 | מיכלים תת<br>קרקעיים, שימשו<br>ככל הנראה<br>לבנזין, סולר ו/או<br>שמנים. | |

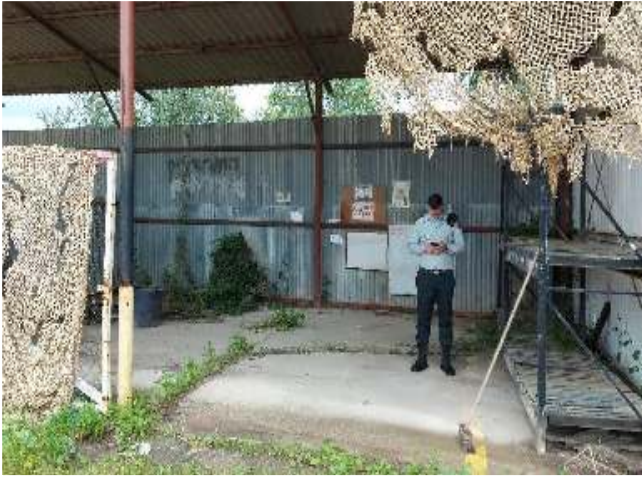
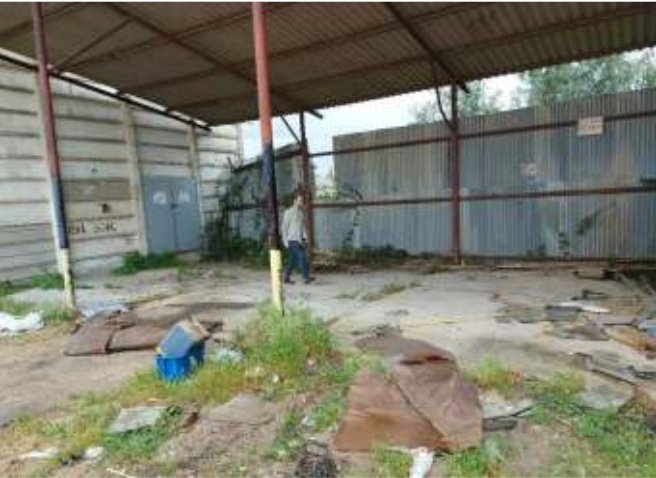
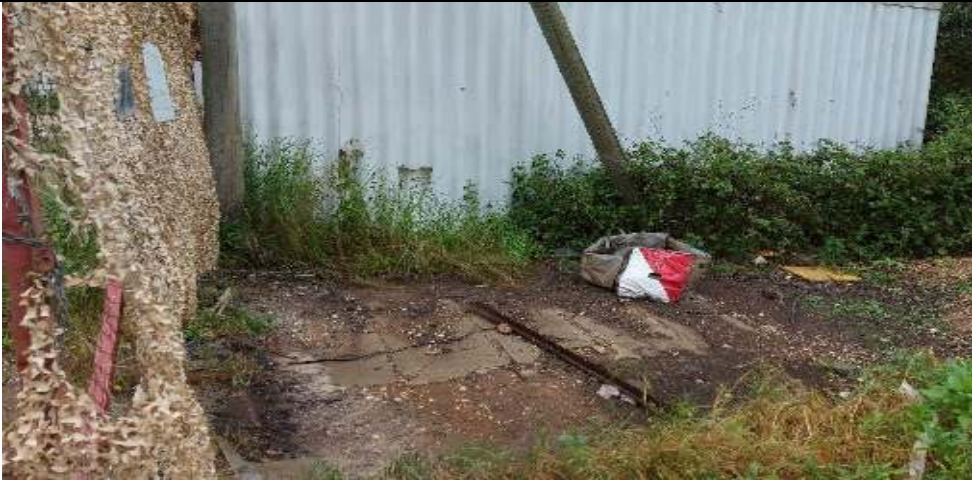
| | | <p>צמוד לכיפת טיפול<br/>במטוס, פעלה<br/>סככת אחסון<br/>וטיפול במטוסים.<br/>בעבר היתה עמדת<br/>תדלוק ובה מיכלי<br/>בנזין עיליים ככל<br/>הידוע ללא<br/>מאצרה, שפוו<br/>מהשטח. נצפו<br/>כתמים על הקרקע<br/>ושילוט של חומר<br/>דליק.</p> | לא מופה | <p>בסיס 3<br/>חטיבה 55</p> | 39 |

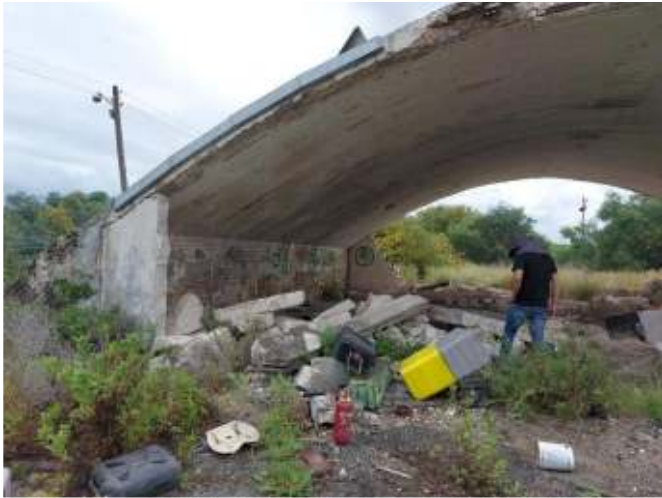
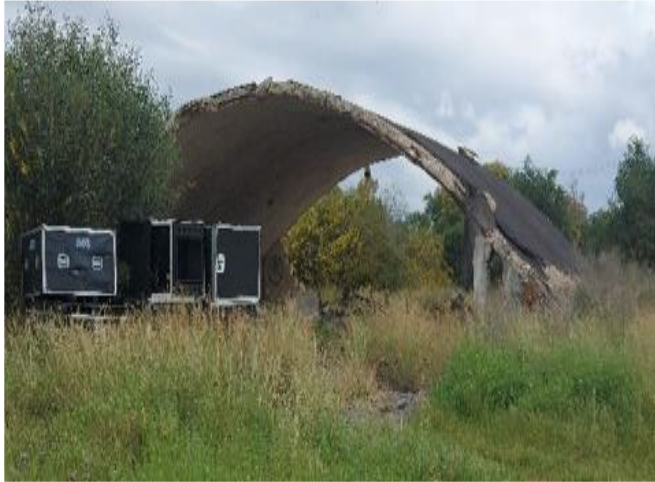
| מוקד | בסיס | מיפוי בסקר<br>היסטורי 2015 <sup>(1)</sup> | תיאור המוקד<br>ופוטנציאל<br>הזיהום | תמונה |
|---|---|---|---|---|
| 41 | בסיס 3<br>צפון-מערב | לא מופה | בחלקו הצפון-<br>מערבי של בסיס 3<br>נצפו שתי כיפות<br>טיפול במטוסים,<br>בסביבתן נצפו<br>חביות פזורות על<br>הקרקע וארגזים<br>וכן כתמים על<br>הקרקע. | |

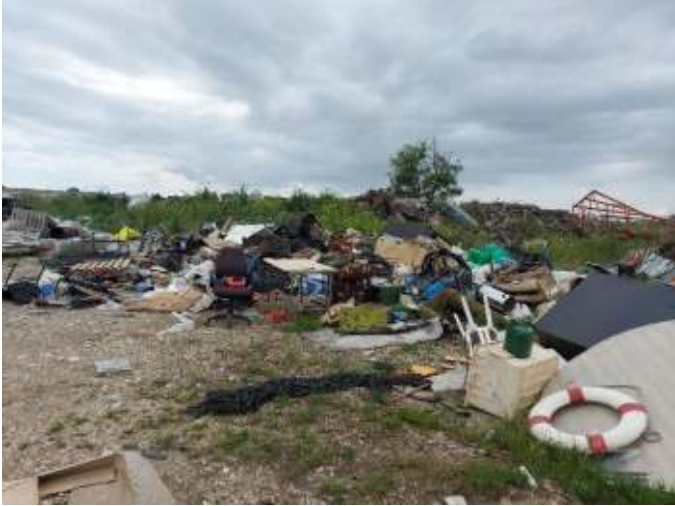
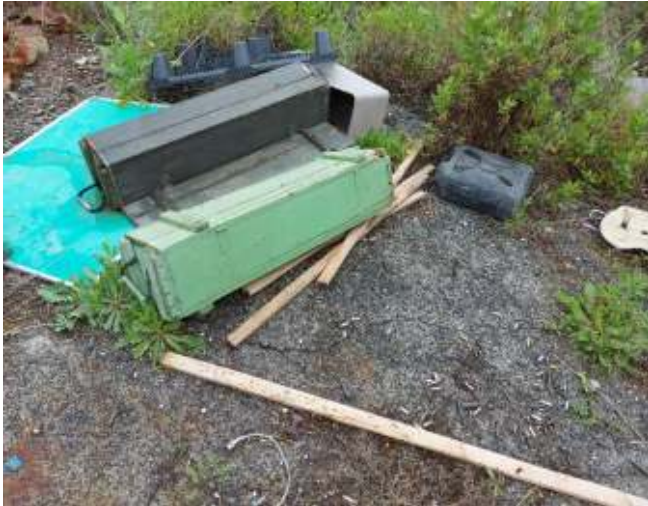
| מוקד | בסיס | מיפוי בסקר<br>היסטורי 2015 <sup>(1)</sup> | תיאור המוקד<br>ופוטנציאל<br>הזיהום | תמונה |
|---|---|---|---|---|
| 42 | בסיס 3<br>צפון-מערב | לא מופה | בחלקו הצפון-מערבי<br>של בסיס 3 במוקד<br>זה בוצעה ככל<br>הנראה השלכת<br>פסולת באופן בלתי<br>מוסדר במשך<br>שנים . | |
