# סקר היסטורי ותוכנית חקירת קרקע לרובע מגורים דרומי- קרית שמונה מספר תוכנית: תמל/1126

מוגש לחברה לשירותי איכות הסביבה בע"מ  
ע"י חברת לודן טכנולוגיות סביבה בע"מ

| מספר מסמך | תאריך | אישר | עורכי הדוח |
|---|---|---|---|
| 5245 | 14.7.2025 | נועם דולב | לי בן-נון |

עדכון יולי 2025

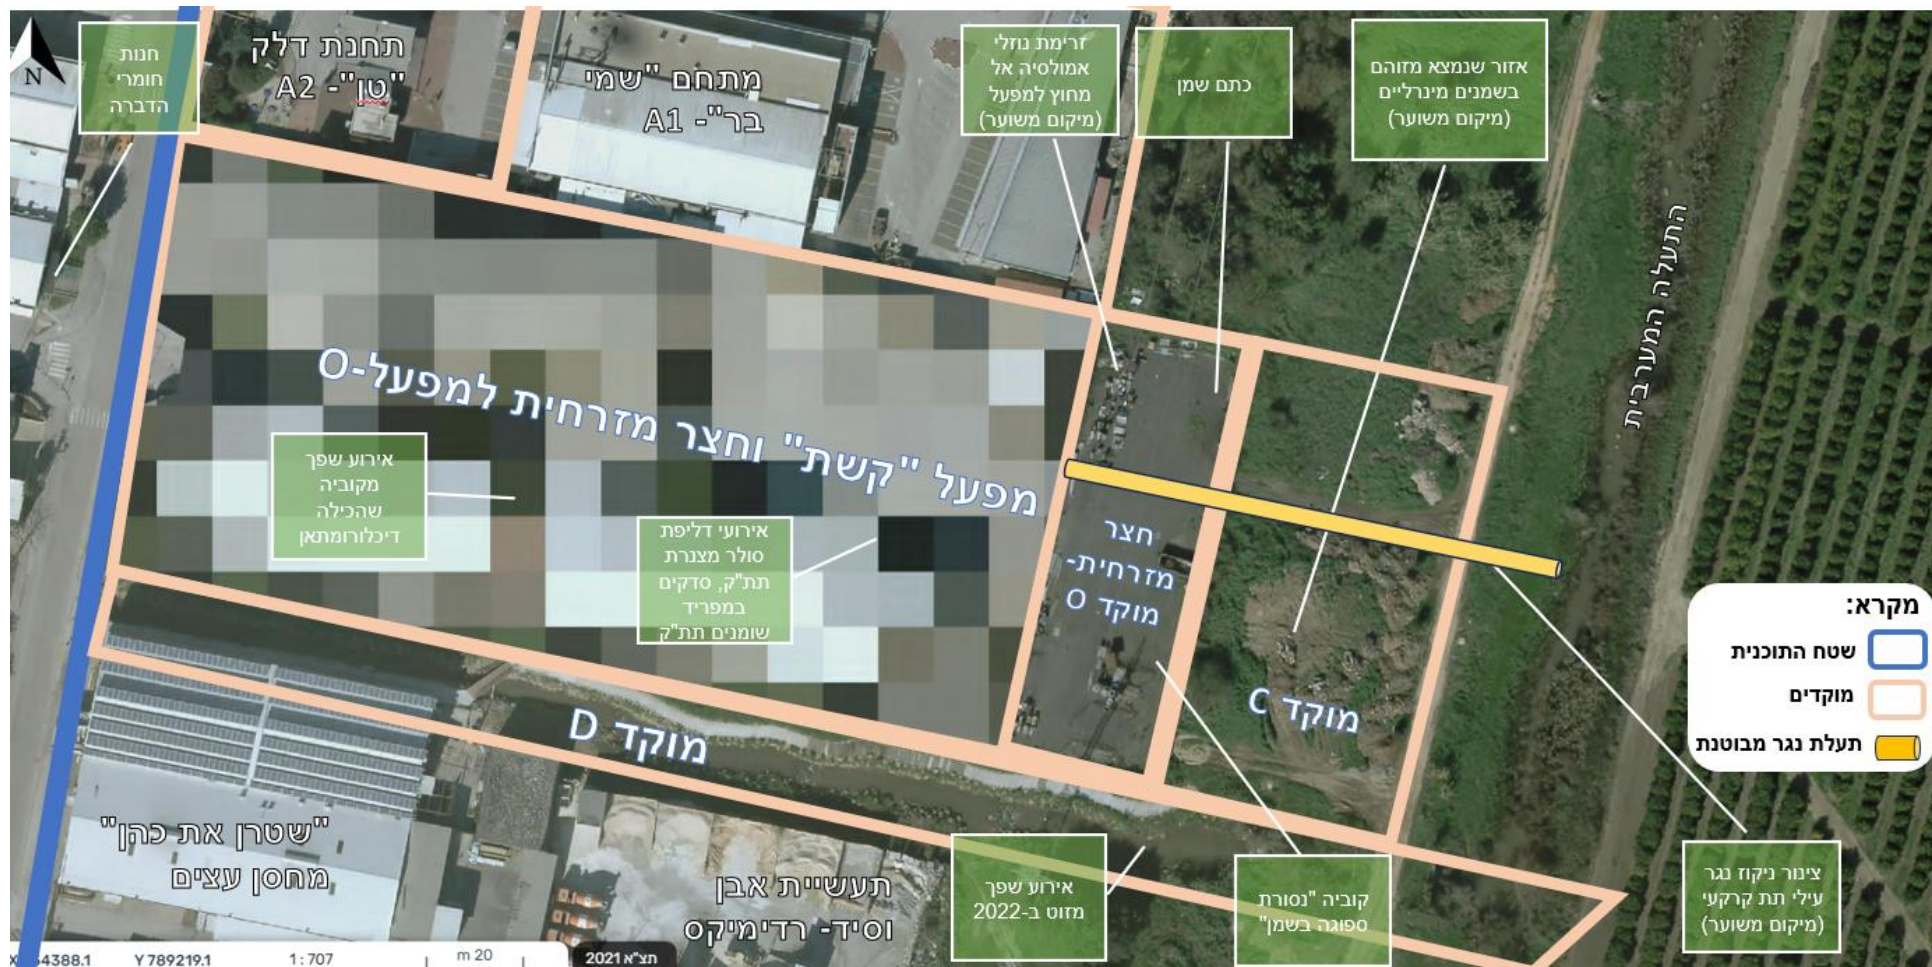
איור 22-מיפוי של האירועים שנסקרו עבור מוקדים C, O ו-D

מדרום למפעל "קשת" חולף נחל זהב, הזורם ממערב למזרח ומתנקז לתעלה המערבית (תמונה 8). נחל זהב מהווה אחד ממובלי הנגר העילי של אזור התעשייה הדרומי לתעלה המערבית. לפי דיווח שהתקבל במוקד הגנת הסביבה, בתאריך ה-9/3/2022 שפך של מזוט זרם אל התעלה המערבית דרך מוצא הניקוז של אזור התעשייה הדרומי. לא נמצא מקור השפך. ראה מיפוי באיור 22.

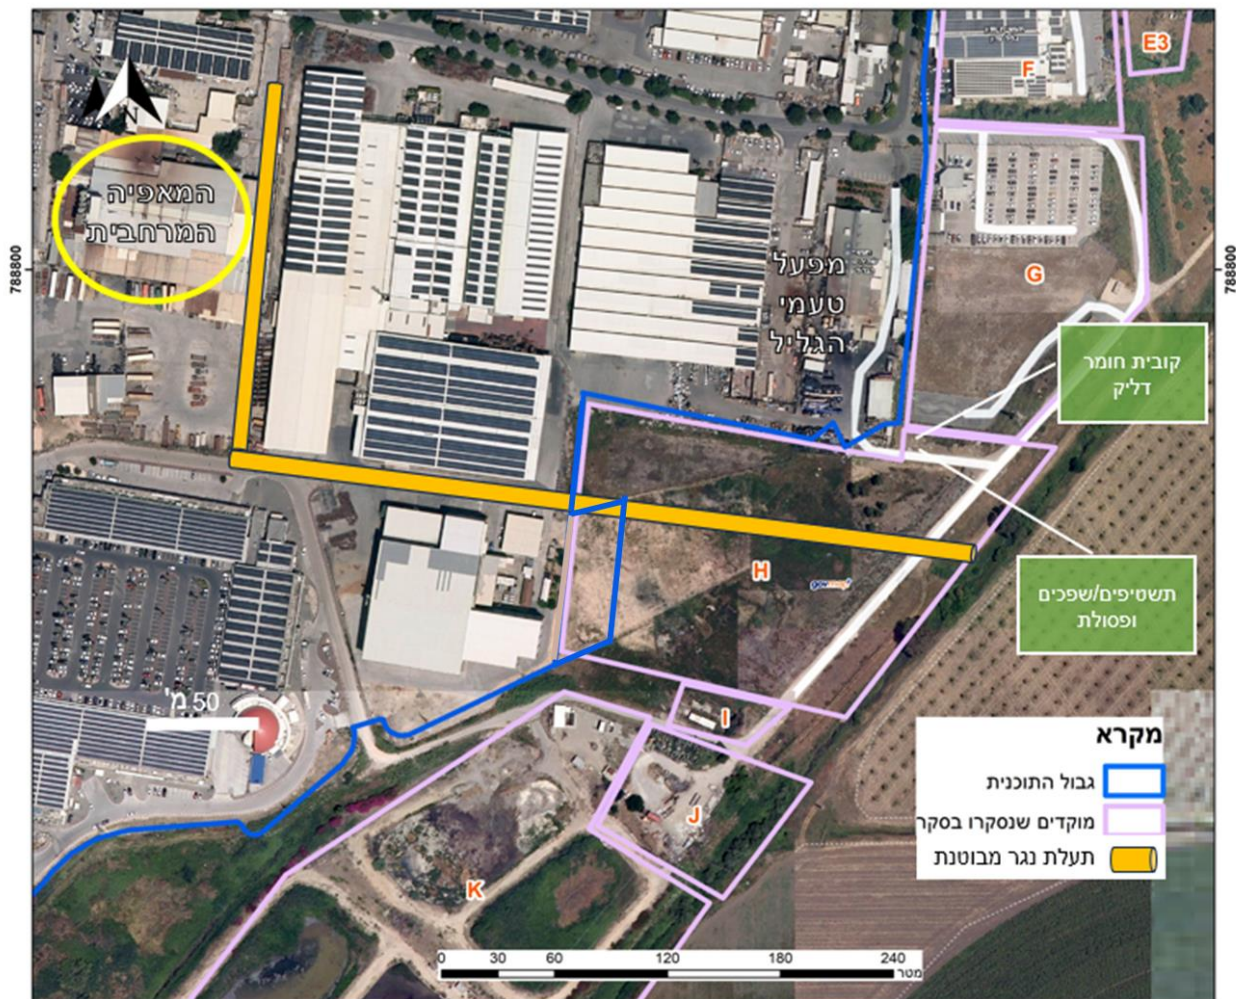
איור 24- מיפוי אירועים שנסקרו למוקד H

מחוץ לשטח התוכנית, ממערב למוקד H ובתוך אזור התעשייה, פעלה בעבר "מאפיה מרחבית קריית שמונה". לפי דיווח שהתקבל ממר ניר לביא, מפקח ביחידה הסביבתית בתחום כנרת של רשות הטבע והגנים, בשנת 2010 דלפו כ-400 טון מזוט ממערכת ההסקה (דוודים) של המאפיה המרחבית. המזוט דלף דרך הקולטנים של המפעל וזרם דרך מערכת הניקוז והנגר העילי לתוך התעלה המערבית. לדברי מר ניר לביא, המזוט לא הגיע לקרקע כי זרם כל העת בצנרת הבטון. לדבריו, לא ידוע על פעולות, חקירה ואו שיקום ולא על השבתת תשתיות. למעט עדות אנשי היחידה הסביבתית בגליל עליון - מר ניר לביא, מר רונן פלר וד"ר יונה עזרא, לא נמצאה עדות או חומרים על אירוע השפך המתואר. עקב המחסור במידע סביב האירוע, יבוצעו קידוחים בגריד צפוף באזור החשוד שבו זרם המזוט כמוצג בטבלה 3 (תכנית חקירה). תוואי של זרם הדליפה מופיע באיור 24.

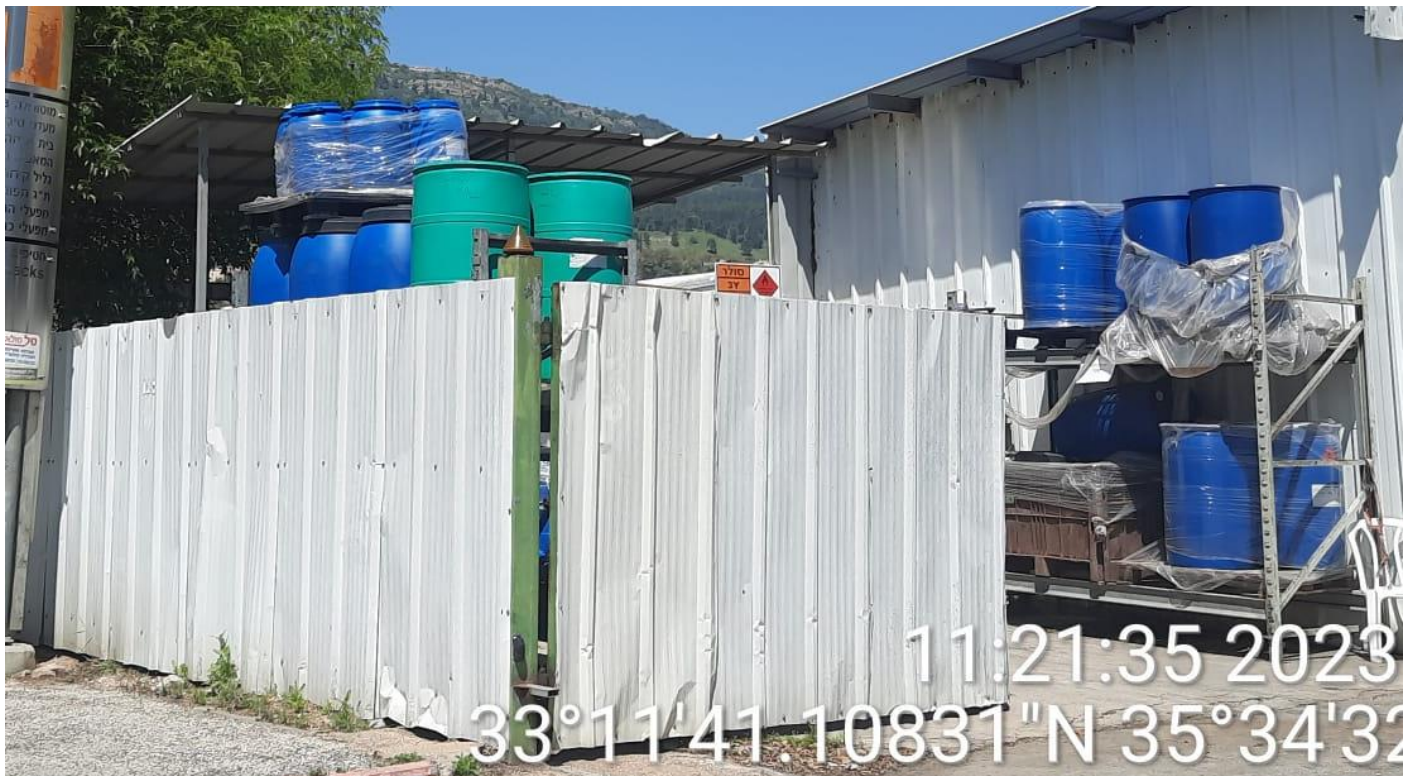
תמונה 11- מיכל איסוף שמן מנוע מוצב על גבי מאצרה על הקרקע. נראה מיושן. מימינו רכב מפורק

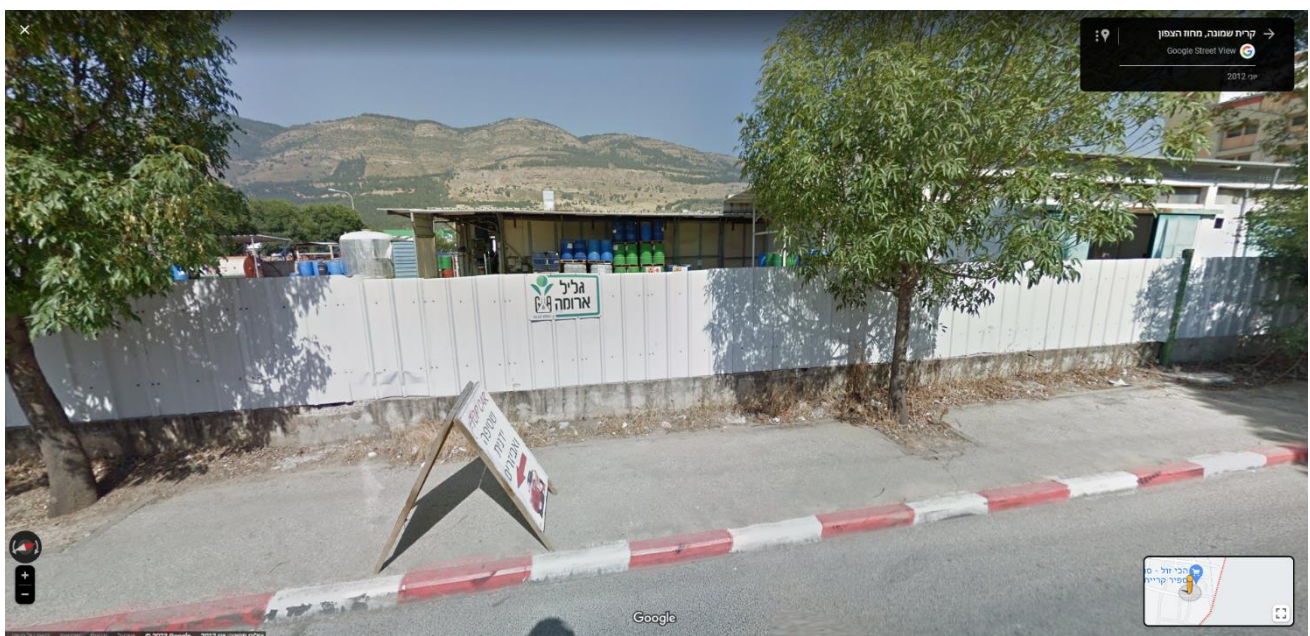
תמונה 12- מיכל סולר בתוך חצר "גליל ארומה"

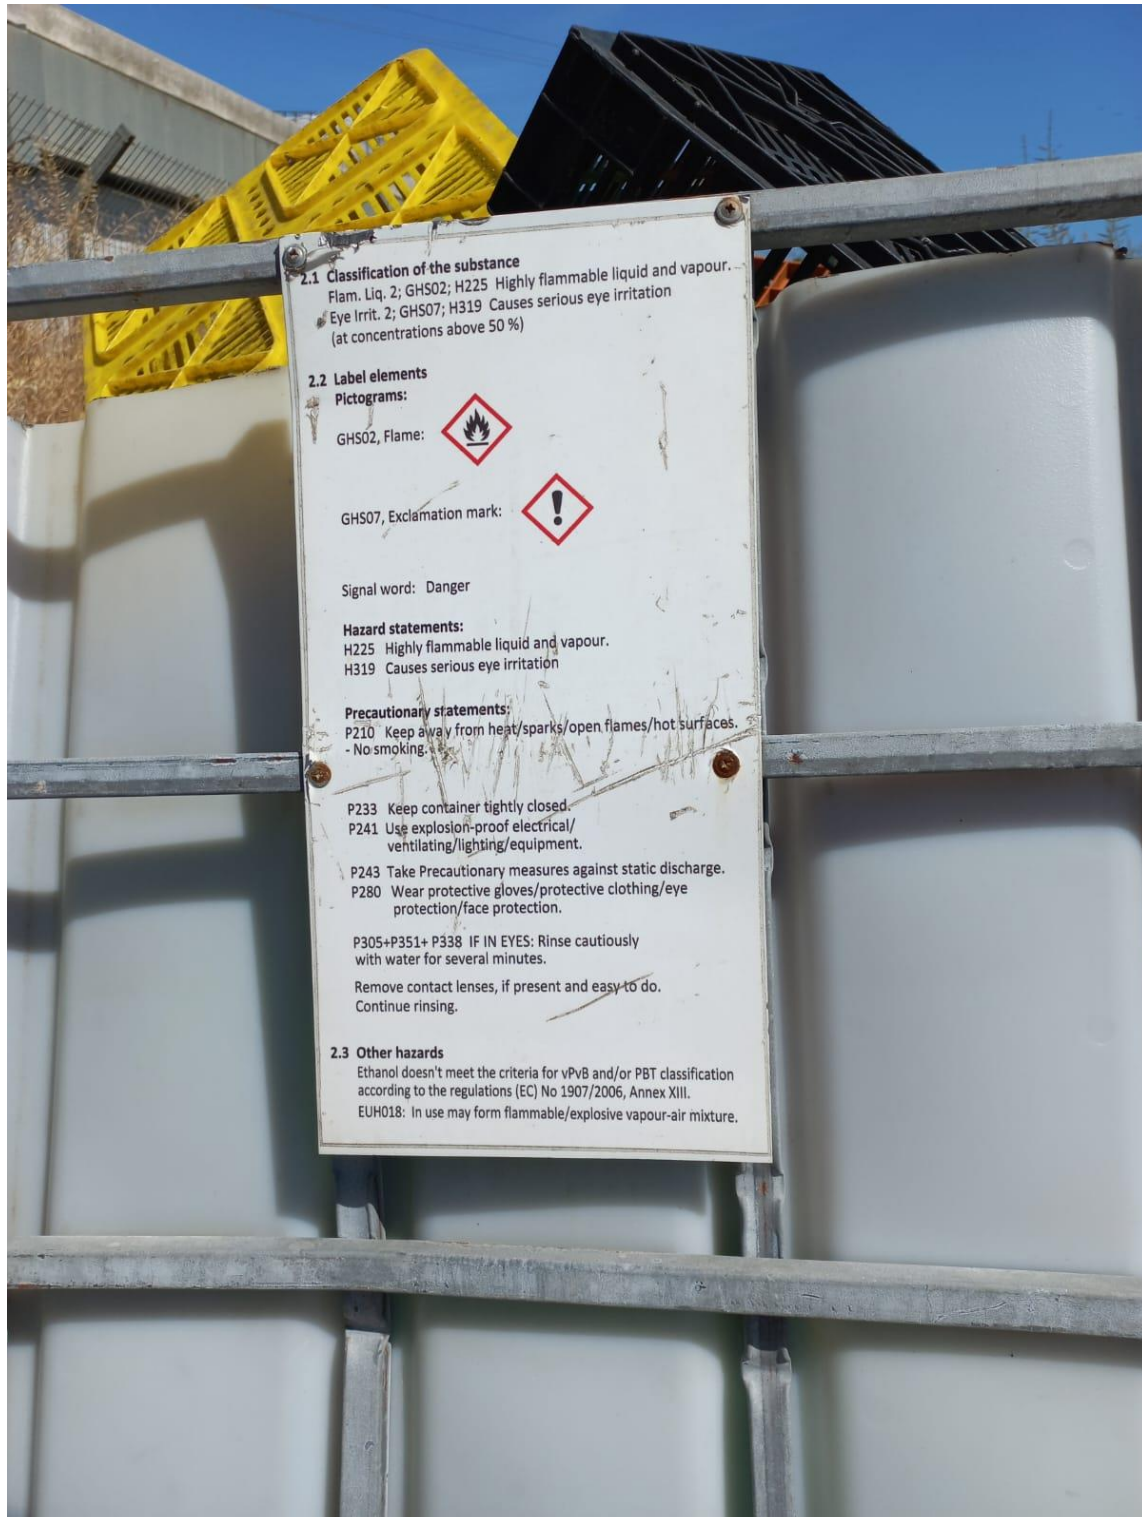
תמונה 17 - הכניסה למפעל "טעמי הגליל". ניתן לראות אחסון קוביות על הכביש

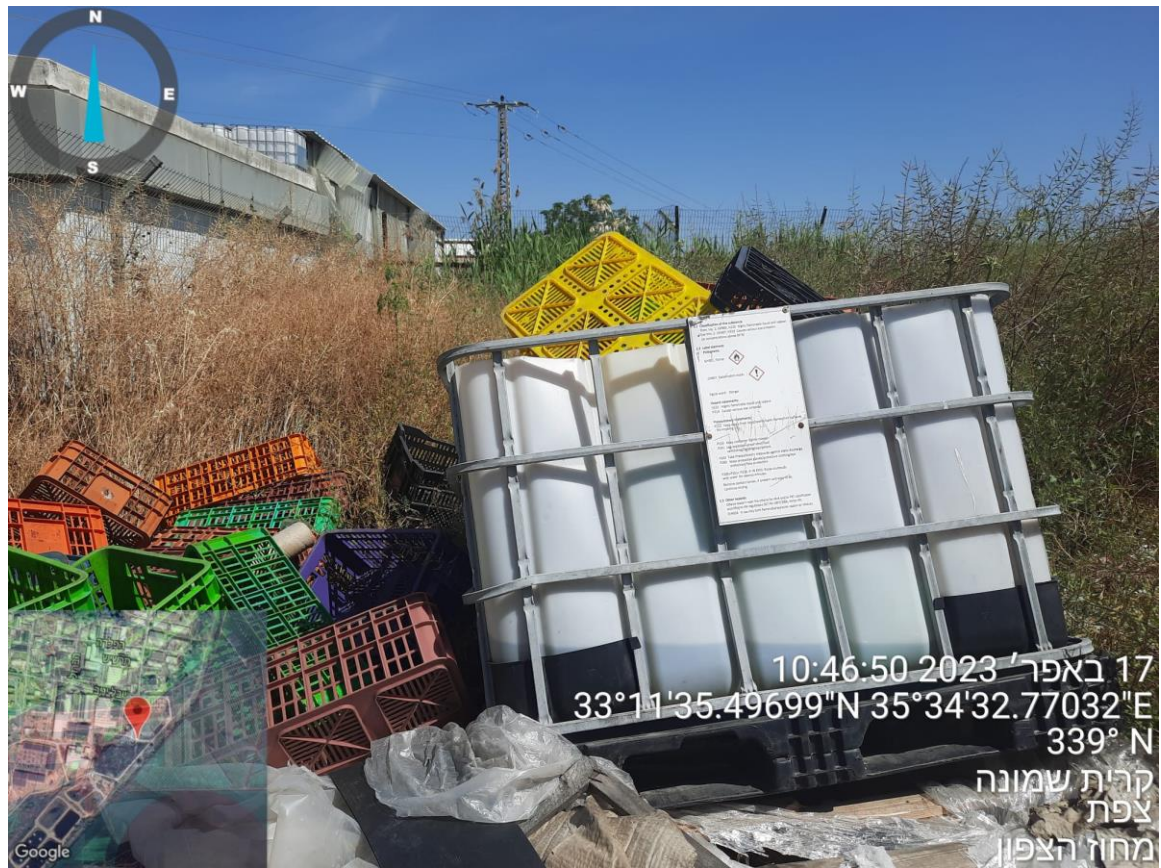
תמונה 18- קובייה שנמצאה בסמוך לכניסה למפעל "טעמי הגליל" ועליה הכיתוב "חומר דליק".

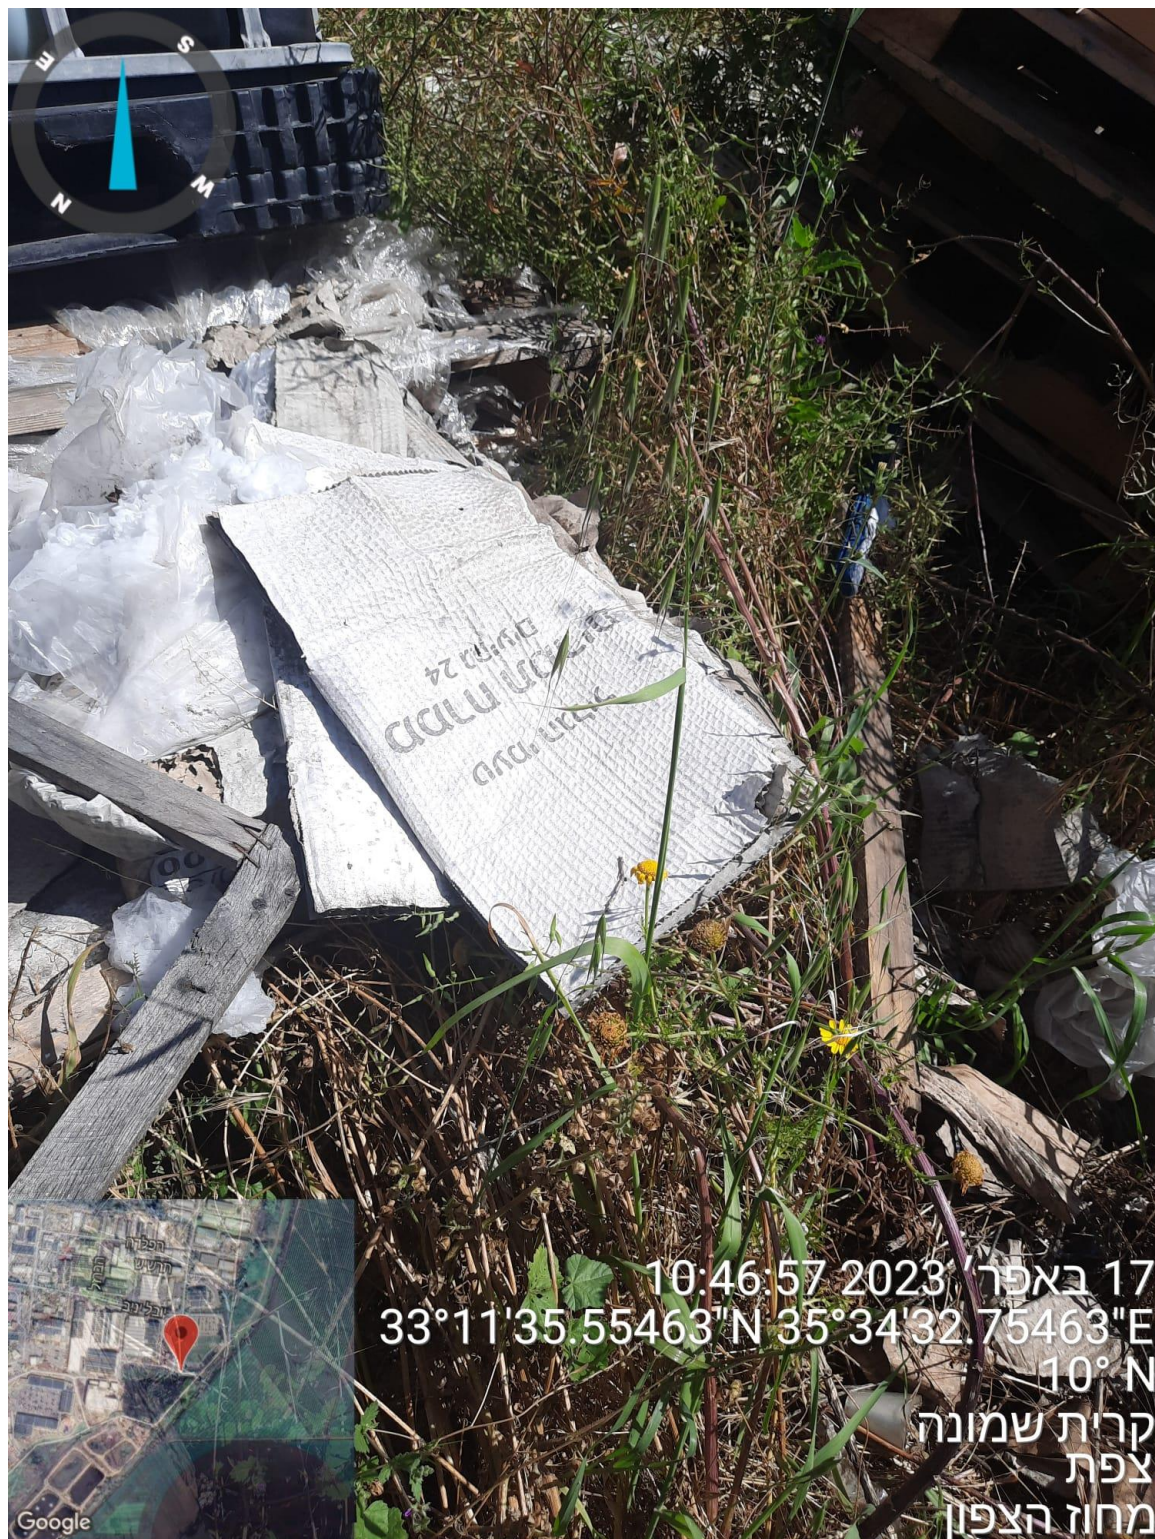
תמונה 19 - קוביה שנמצאה בסמוך לכניסה למפעל "טעמי הגליל". נראה שבקוביה קיים נוזל, והיא אף מכילה ארגזים ופסולת.

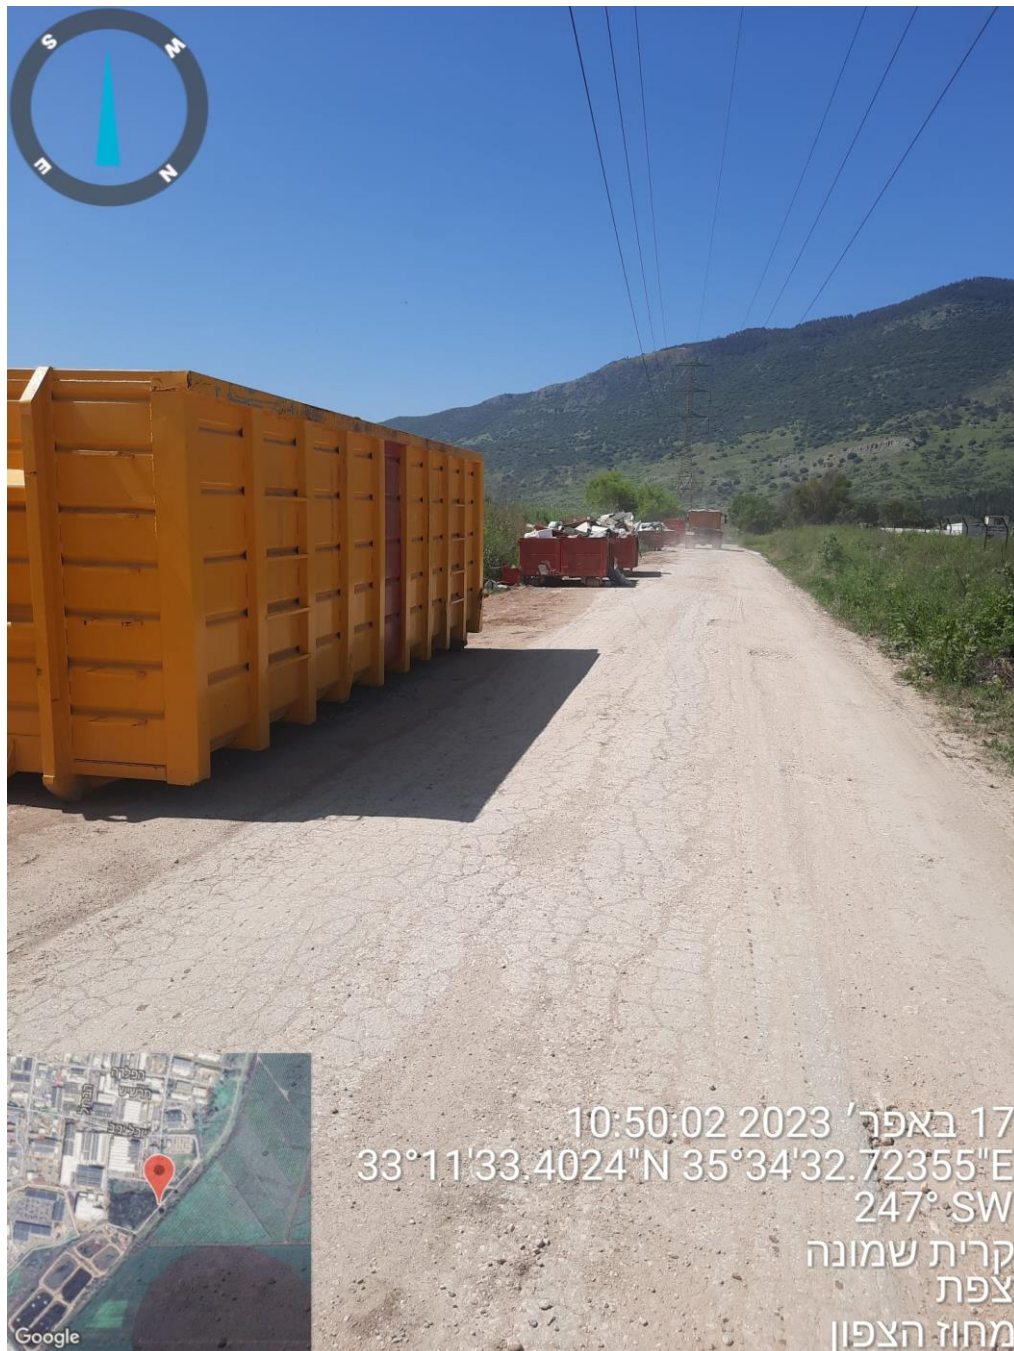
תמונה 20 - פסולת שנמצאה על הקרקע בסמוך למפעל עם הכיתוב "טעמי הגליל, ממרח תמרים"

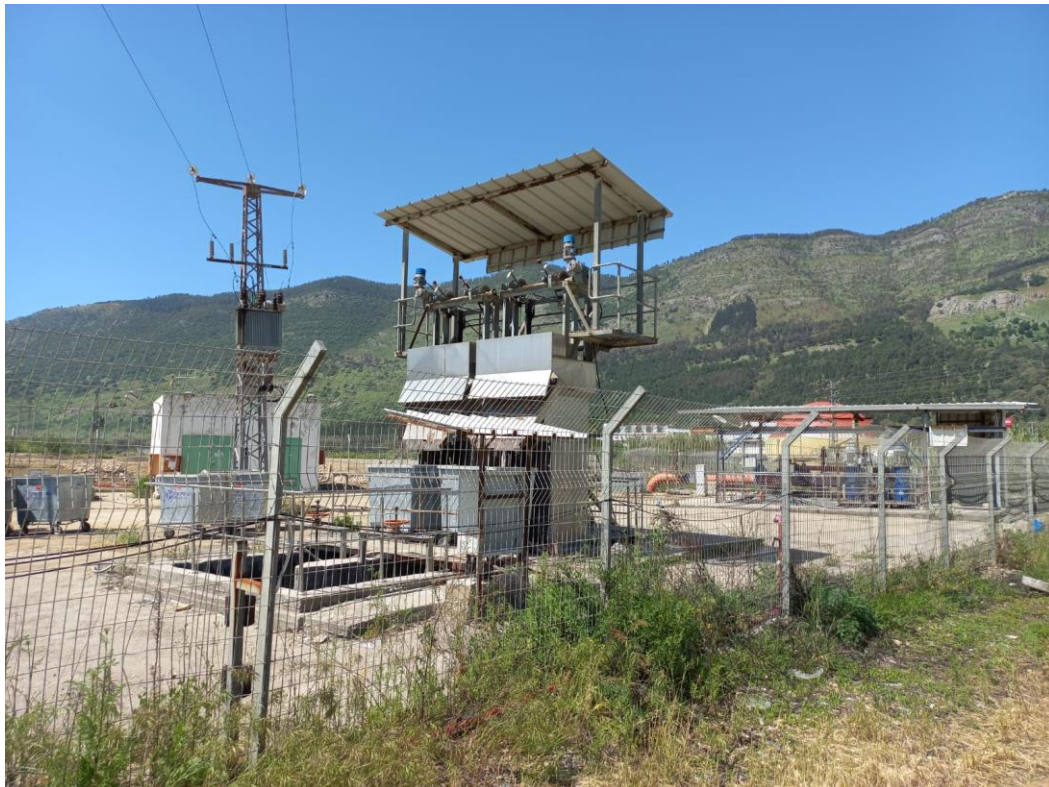
תמונה 29- תחנת השאיבה בתוך מתקן המט"ש. ניתן לראות את השפך שמתחת לצינורות
