**הנדון: דו"ח ממצאי סקר קרקע ESC, "תע"ש נוף ים", 2016**

סימוכין: תכנית ביצוע קידוחים ודיגום מוקדי זיהום עיקריים בחלק הדרומי של אתר אפולוניה, ESC, יולי 2016

# דו"ח ממצאי סקר קרקע, ESC "תע"ש נוף ים", 2016

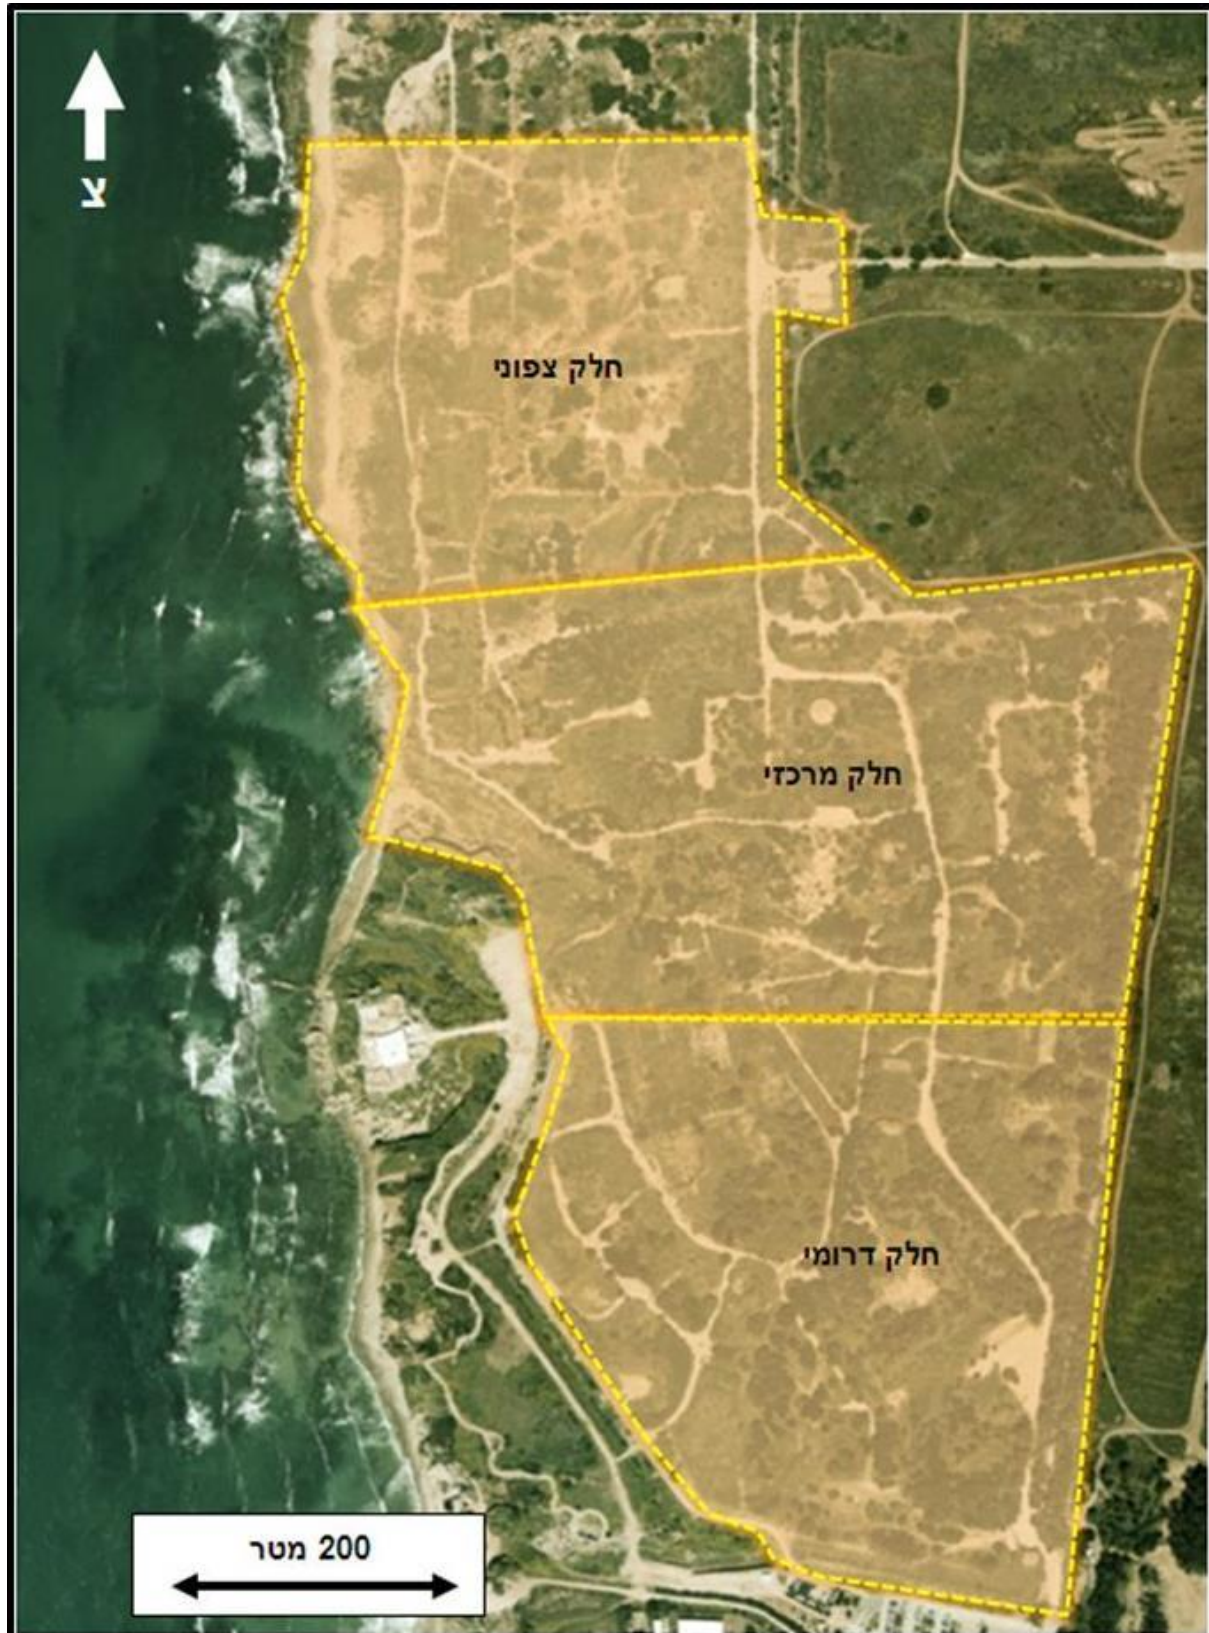
### תרשים 4 – אורתופוטו, תע"ש נוף ים

תרשים 4 מציג אורתופוטו (משנת 2012) של האזור בו בוצע סקר הקרקע האחרון במפעל, בשנת 2015, ואת החלוקה של השטח לאזורים. הסקר הנוכחי התרכז בחלקים הדרומי והמרכזי של האתר.

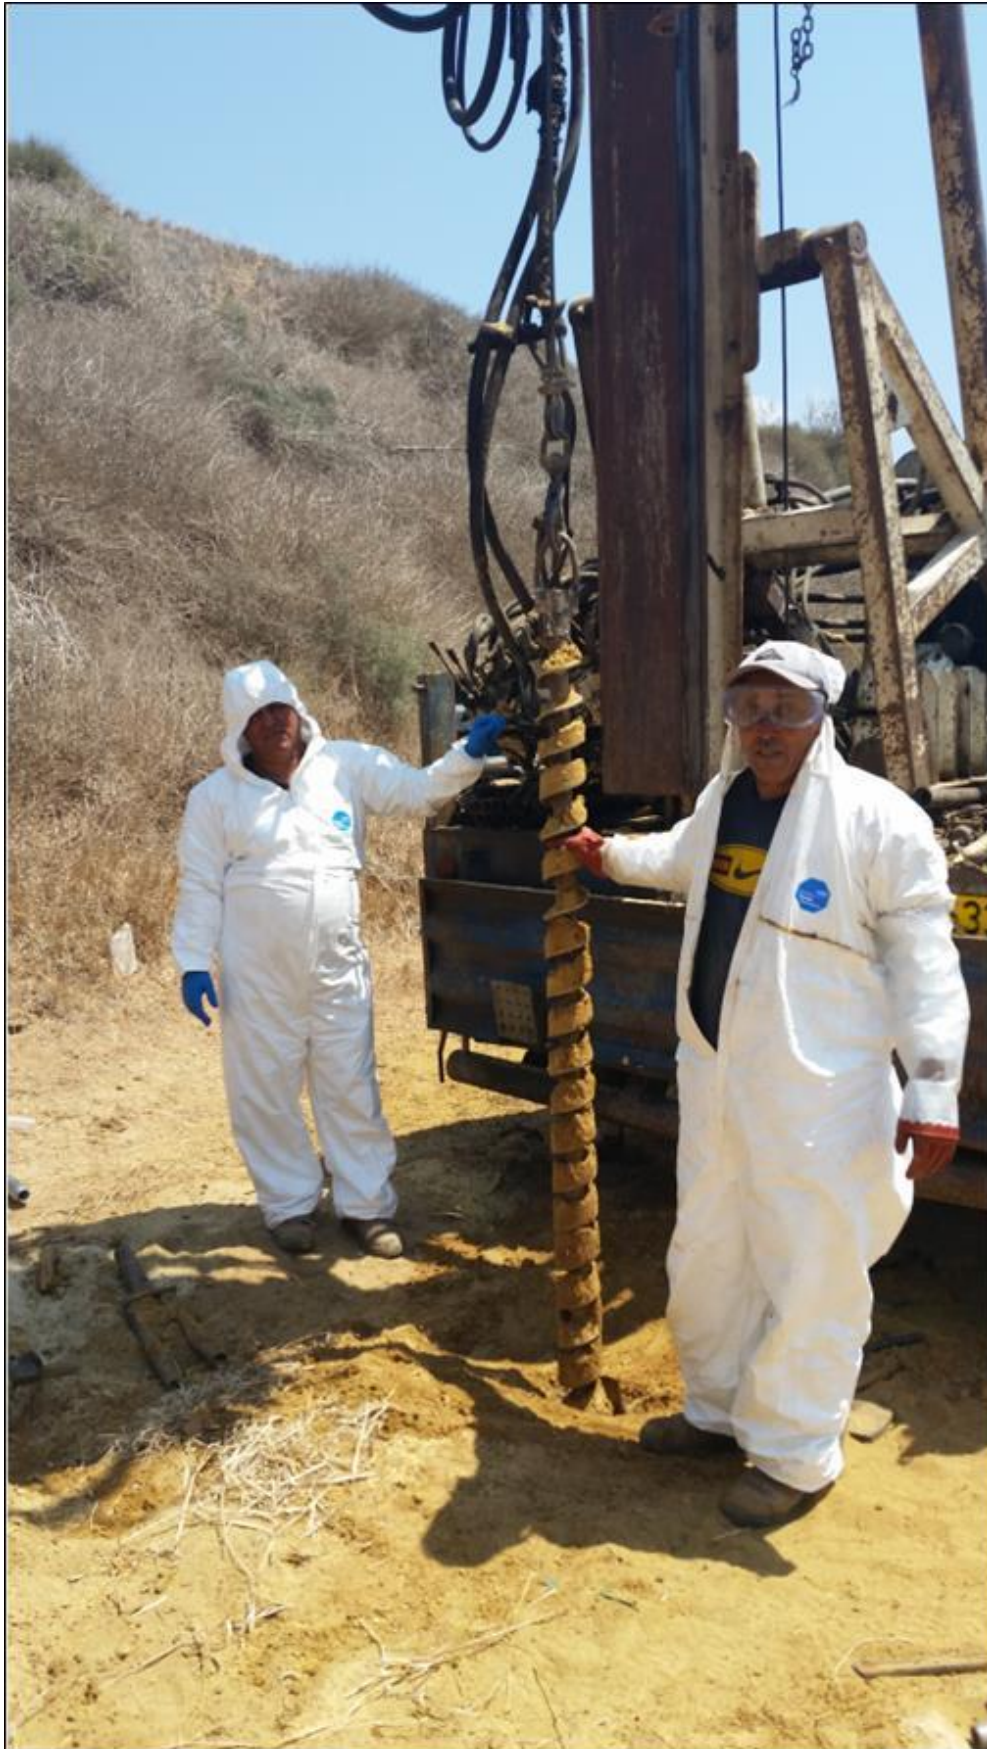
## תמונה 1 – העמקת קידוח 2.3

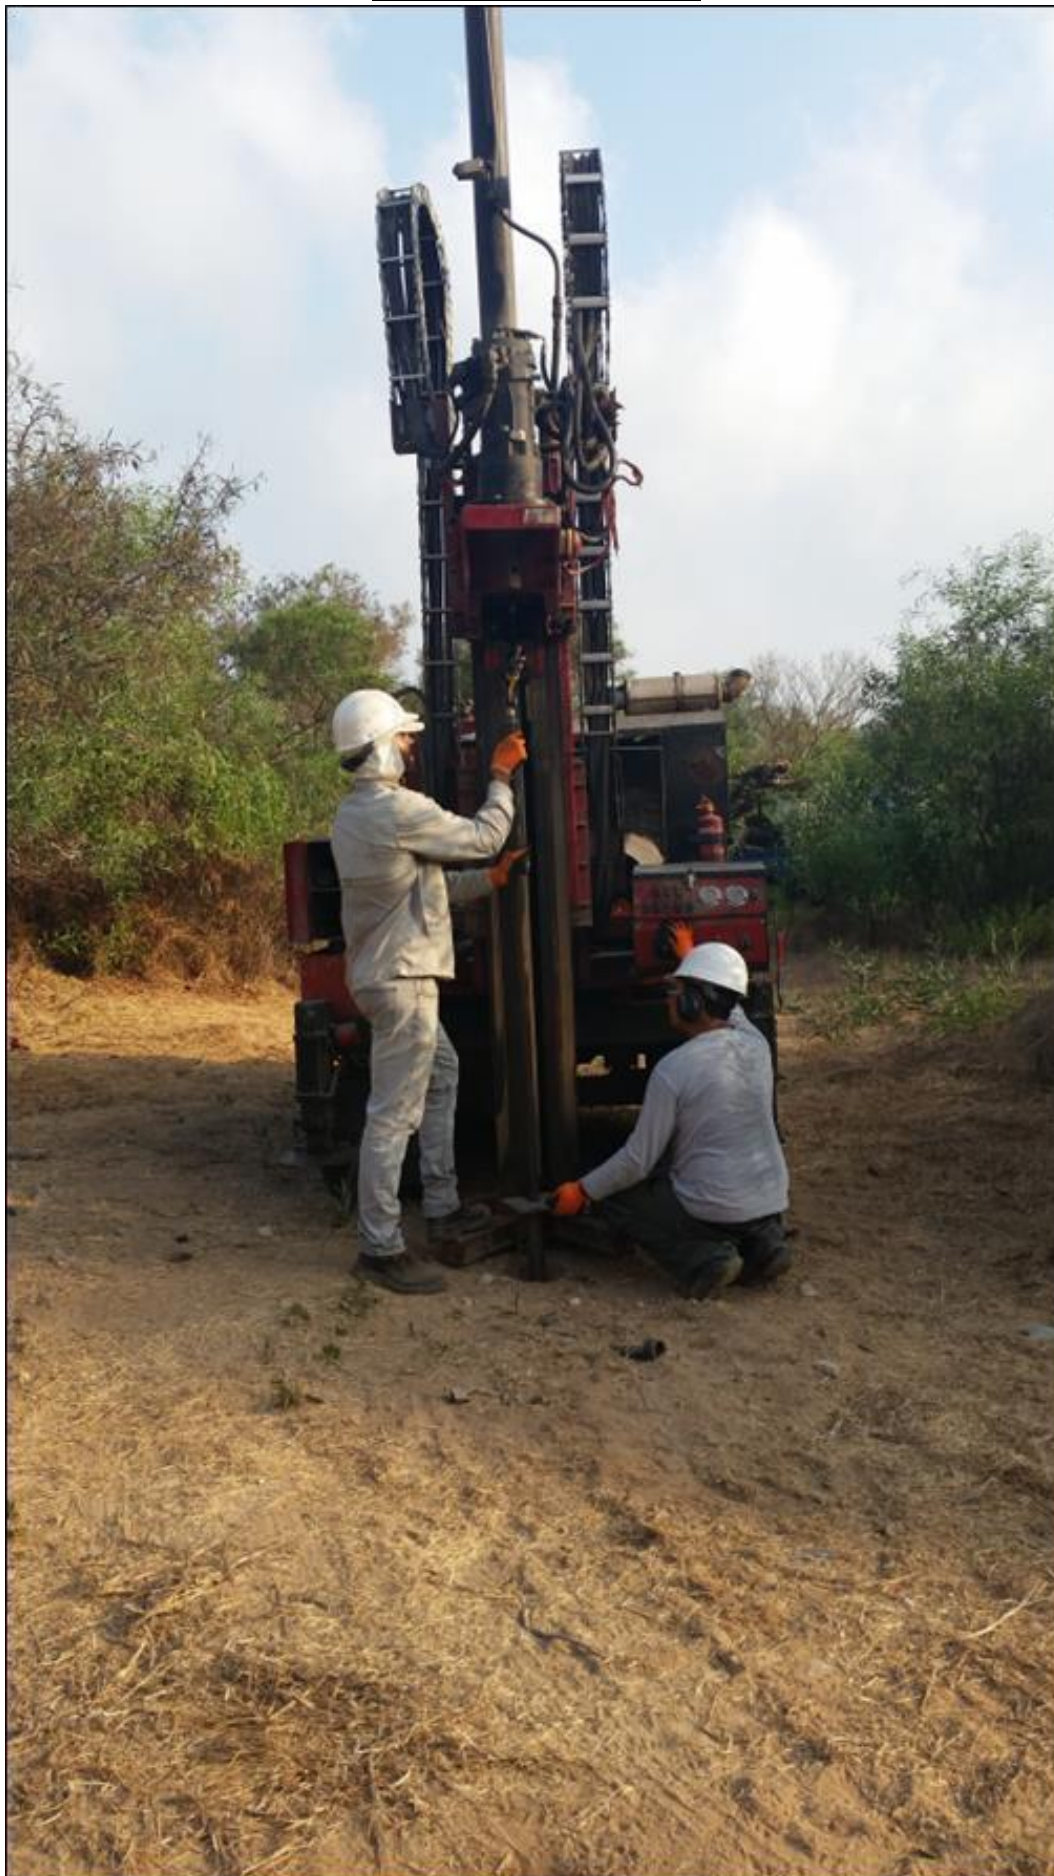
**תמונה 2 – ביצוע קידוח 3.7**

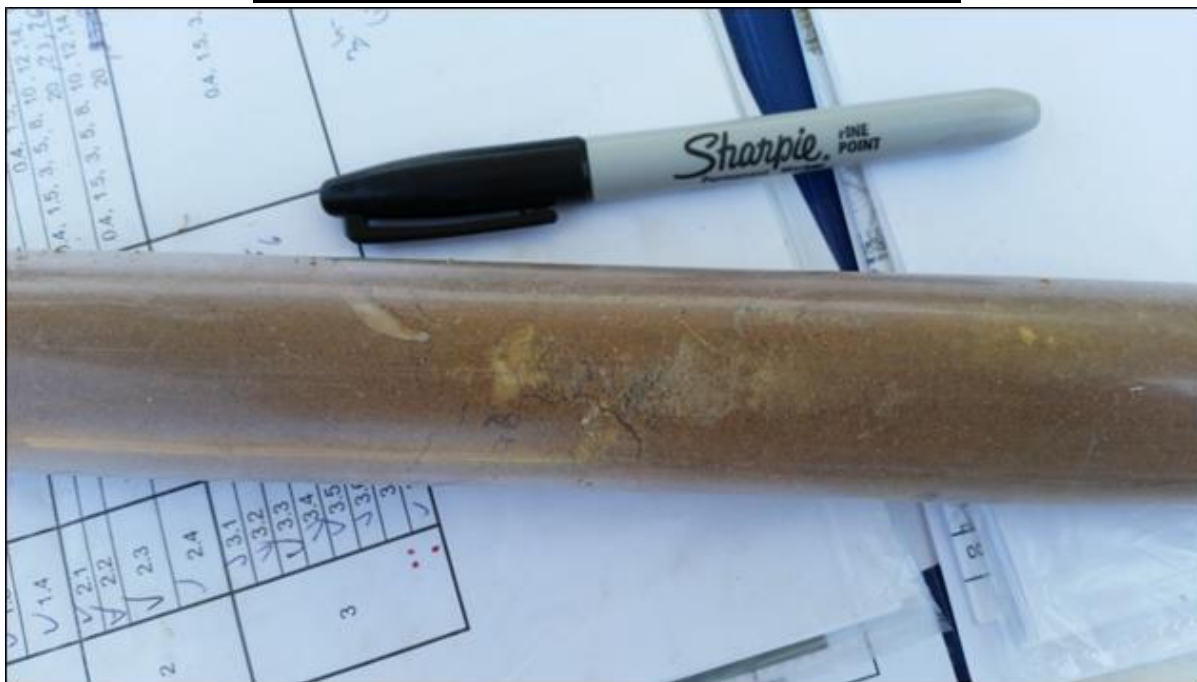
במספר דוגמאות שנלקחו בסקר נמצאו גבישים בצבע צהוב לא טבעי (ראה תמונות 3 ו-4 בנספחים).

**תמונה 3 – קריסטלים צהובים במהלך קידוח 3.6, עומק 16 מ'**

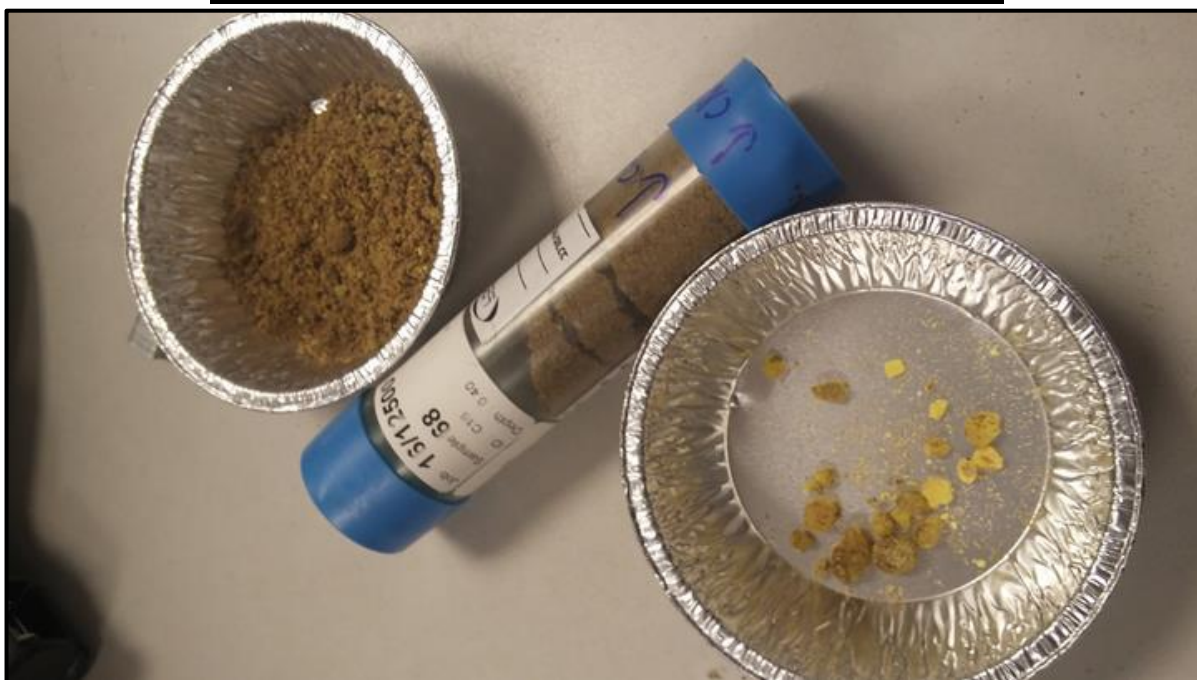
**תמונה 4 – קריסטלים צהובים בדוגמא C-16 קידוח 2.4, עומק 0.4 מ'**

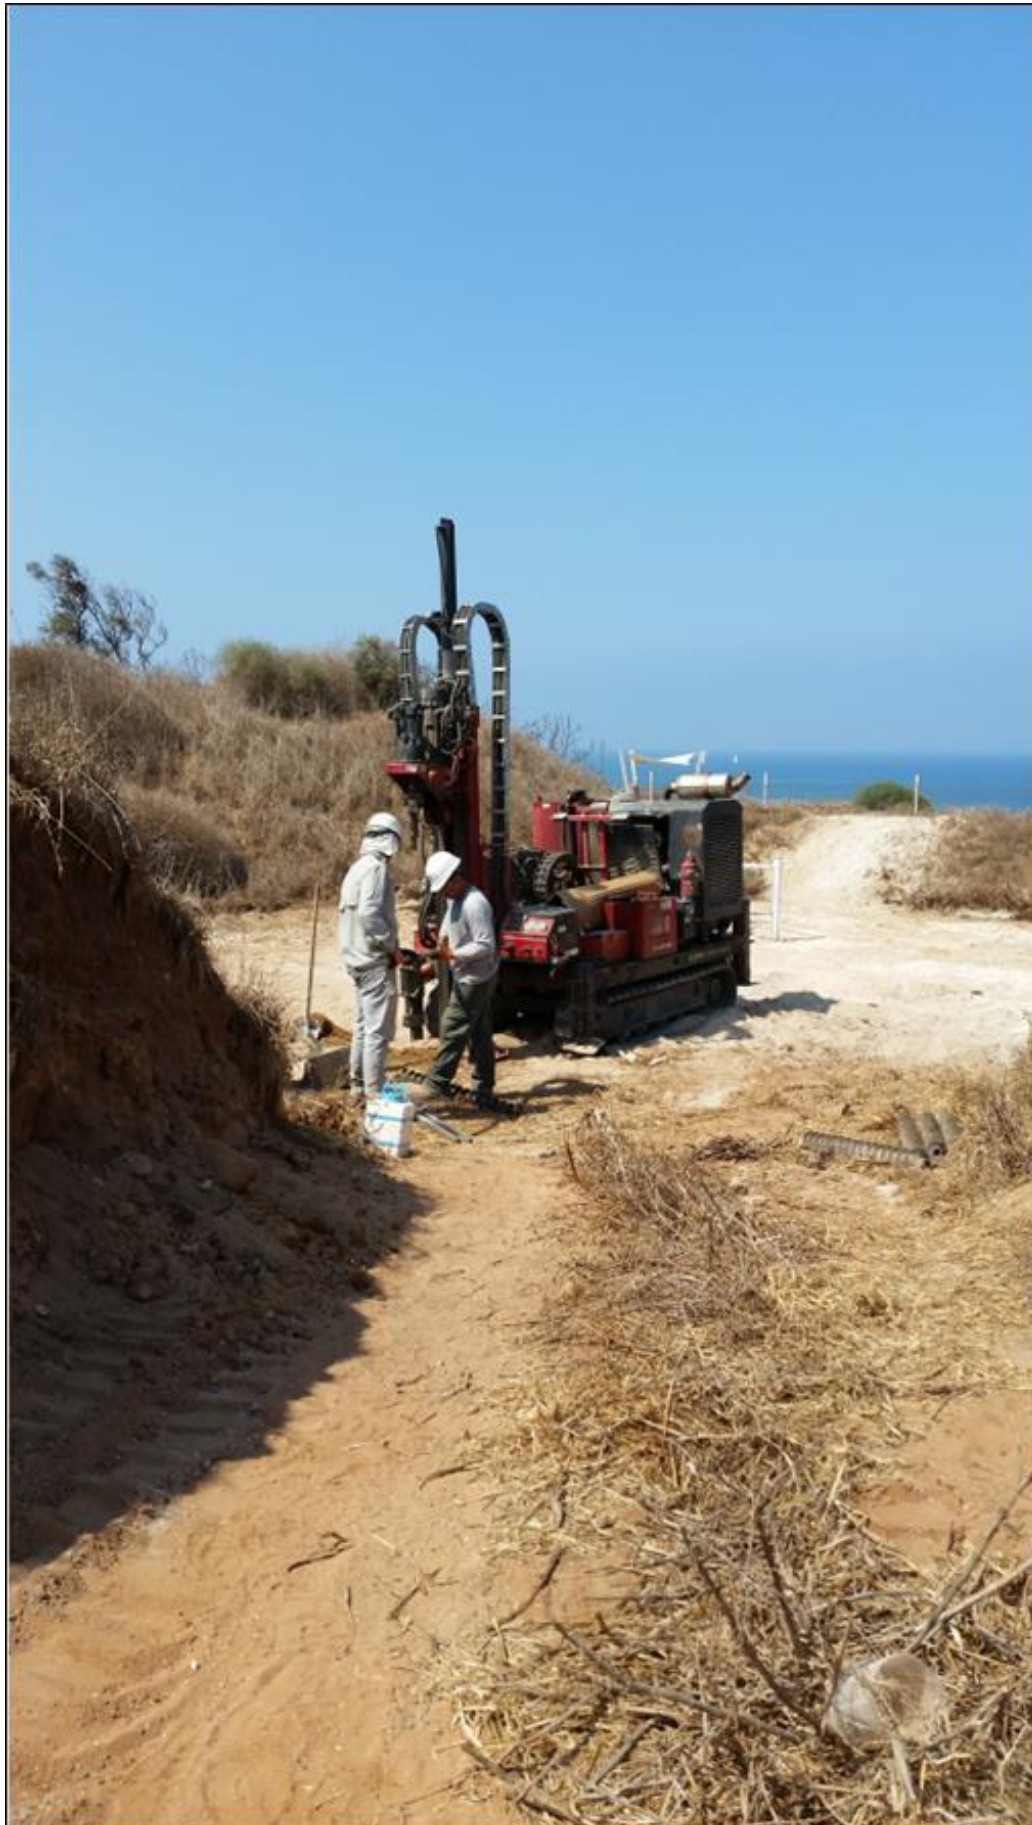
**תמונה 5 – העמקת קידוח 1.4**
