## דוח מסכם לעבודת אסבסט

| מספר עבודה | האתר בו בוצעה העבודה |
|---|---|
| 5-0001/2025 | ריצפת חניה מקורה דוד בן גאון מס' 8 נהריה |

**דוח מסכם : שלב ב' גליל מערבי , בן גאון 8 נהריה**

**תקציר מהלך העבודה – בוצע ע"פ תוכנית העבודה והיתר העבודה**

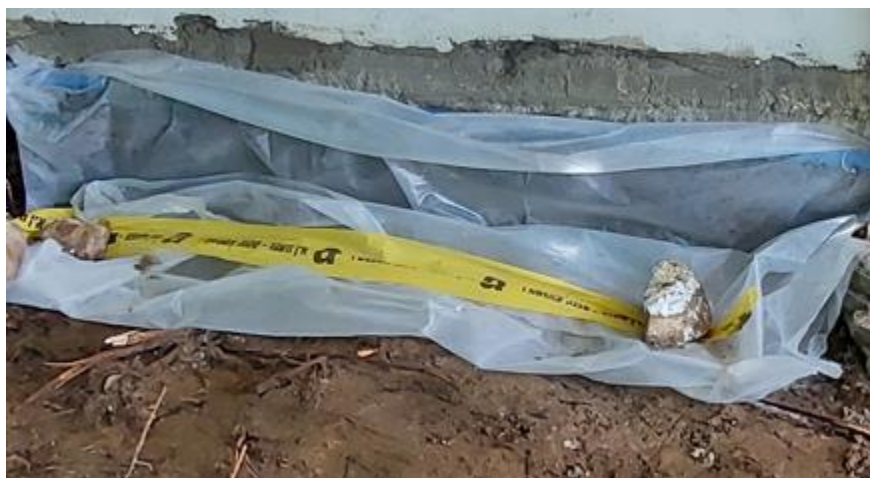
**תמונות בסיום העבודה****שכבת האסבסט שגולשת לחניה המקורה הצמודה בצד מזרח של אתר העבודה**

יש לציין ששכבת אסבסט הפריך ממשיכה בצד מזרח מתחת לחניה מקורה של בית מס' 6 ובצד הדרומי מתחת למדרכה של כביש הראשי.  
צירפתי תמונות בנושא בתקציר העבודה.

2. ביצוע העבודה בהתאם לממצאי דו"ח מסכם סקר קרקע מס' 1-0012/2025
3. מועד תחילת ביצוע העבודה הינו 21/05/2025.
4. יש לציין שבמהלך העבודה נמצא ששכבת האסבסט גולשת למגרש הצמוד מצד מזרח לאתר העבודה ( חנייה מקורה צמודה לאתר עבודה ) ומצד דרום שהשכבה גולשת למדרכה של הכביש הראשי , אי לכך ביצעתי סימון ע"ג שכבת האסבסט בעזרת שתי שכבות ניילון וסרט אזהרה עם כיתוב של קיימות אסבסט באדמה כיסינו את המקום באדמה נקייה.

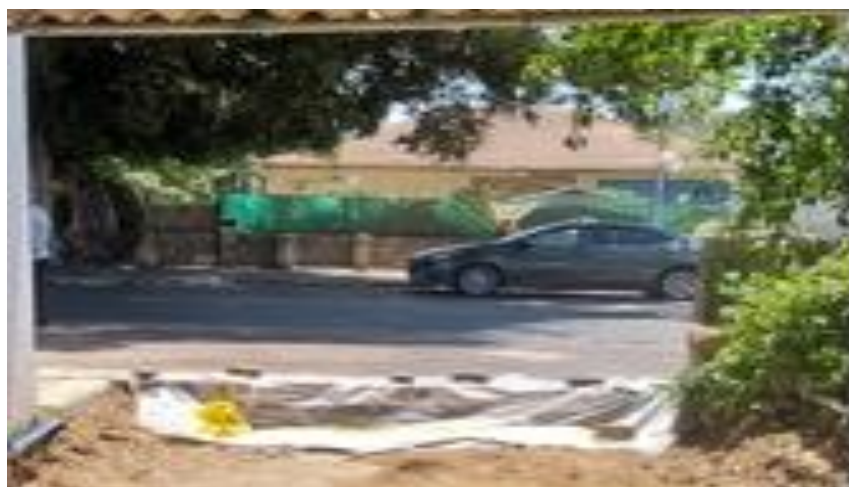
**שכבת האסבסט שגולשת למדרכה בצד מדרום של אתר העבודה**

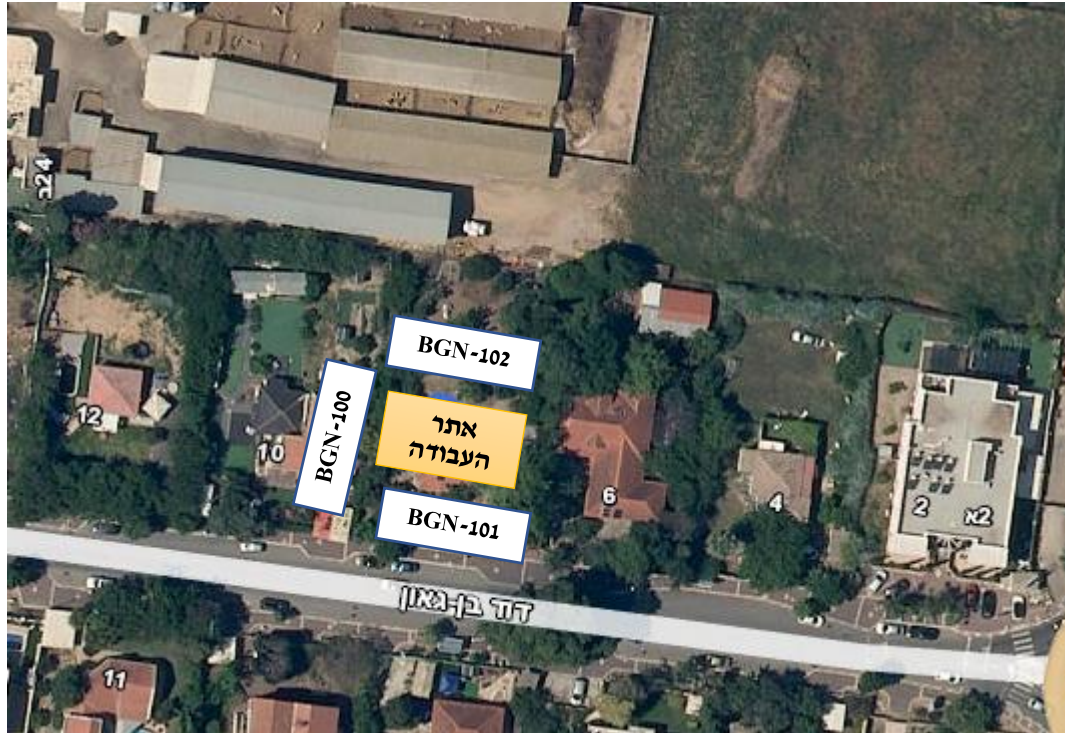
## תרשים – דוד בן גאון 8, נהריה

מיקום המשאבות סומן על גבי תצלום אווירי לצורך המחשה בלבד, ייתכנו אי-דיוקים במיקום המדויק בשל מגבלות התצלום, אך האזור המסומן משקף את תחום אתר העבודה שבו בוצע הניטור בפועל.

| 21/5/25 | סמוך למדרכה לבית מספר 8 | 1411 | BGN-100 | 07: 00 | 14: 00 | 420 | 8.32 | <5% | 3.49 | 0 | <96 |
| 21/5/25 | סמוך לבית מגורים 8, חצר | 1420 | BGN-101 | 07: 00 | 14: 00 | 420 | 8.31 | <5% | 3.49 | 333 | 96 |
| 21/5/25 | סמוך לבית מגורים 8, חצר | 1500 | BGN-102 | 07: 00 | 14: 00 | 420 | 8.20 | <5% | 3.44 | 333 | 97 |

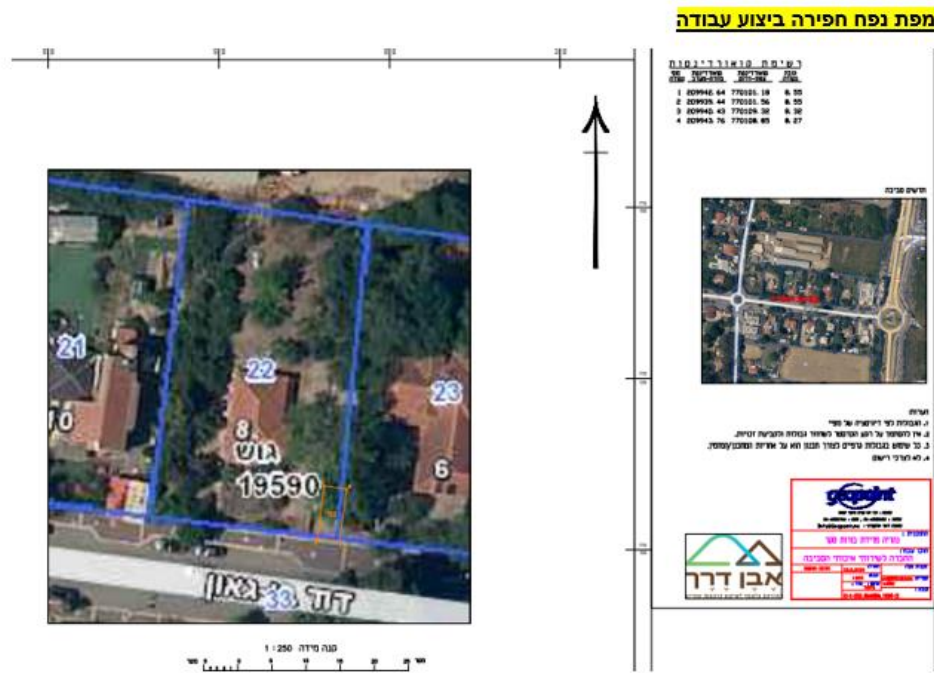
6. מצורפת מפה מדידה לאחר סיום העבודה.
