סקר היסטורי  
(Phase I)  
לבחינת זיהום קרקע  
במתחם משרד הרישוי,  
א.ת. תלפיות, ירושלים

הוכן עבור:  
החברה לשירותי איכות סביבה

עדכון מרץ 2025

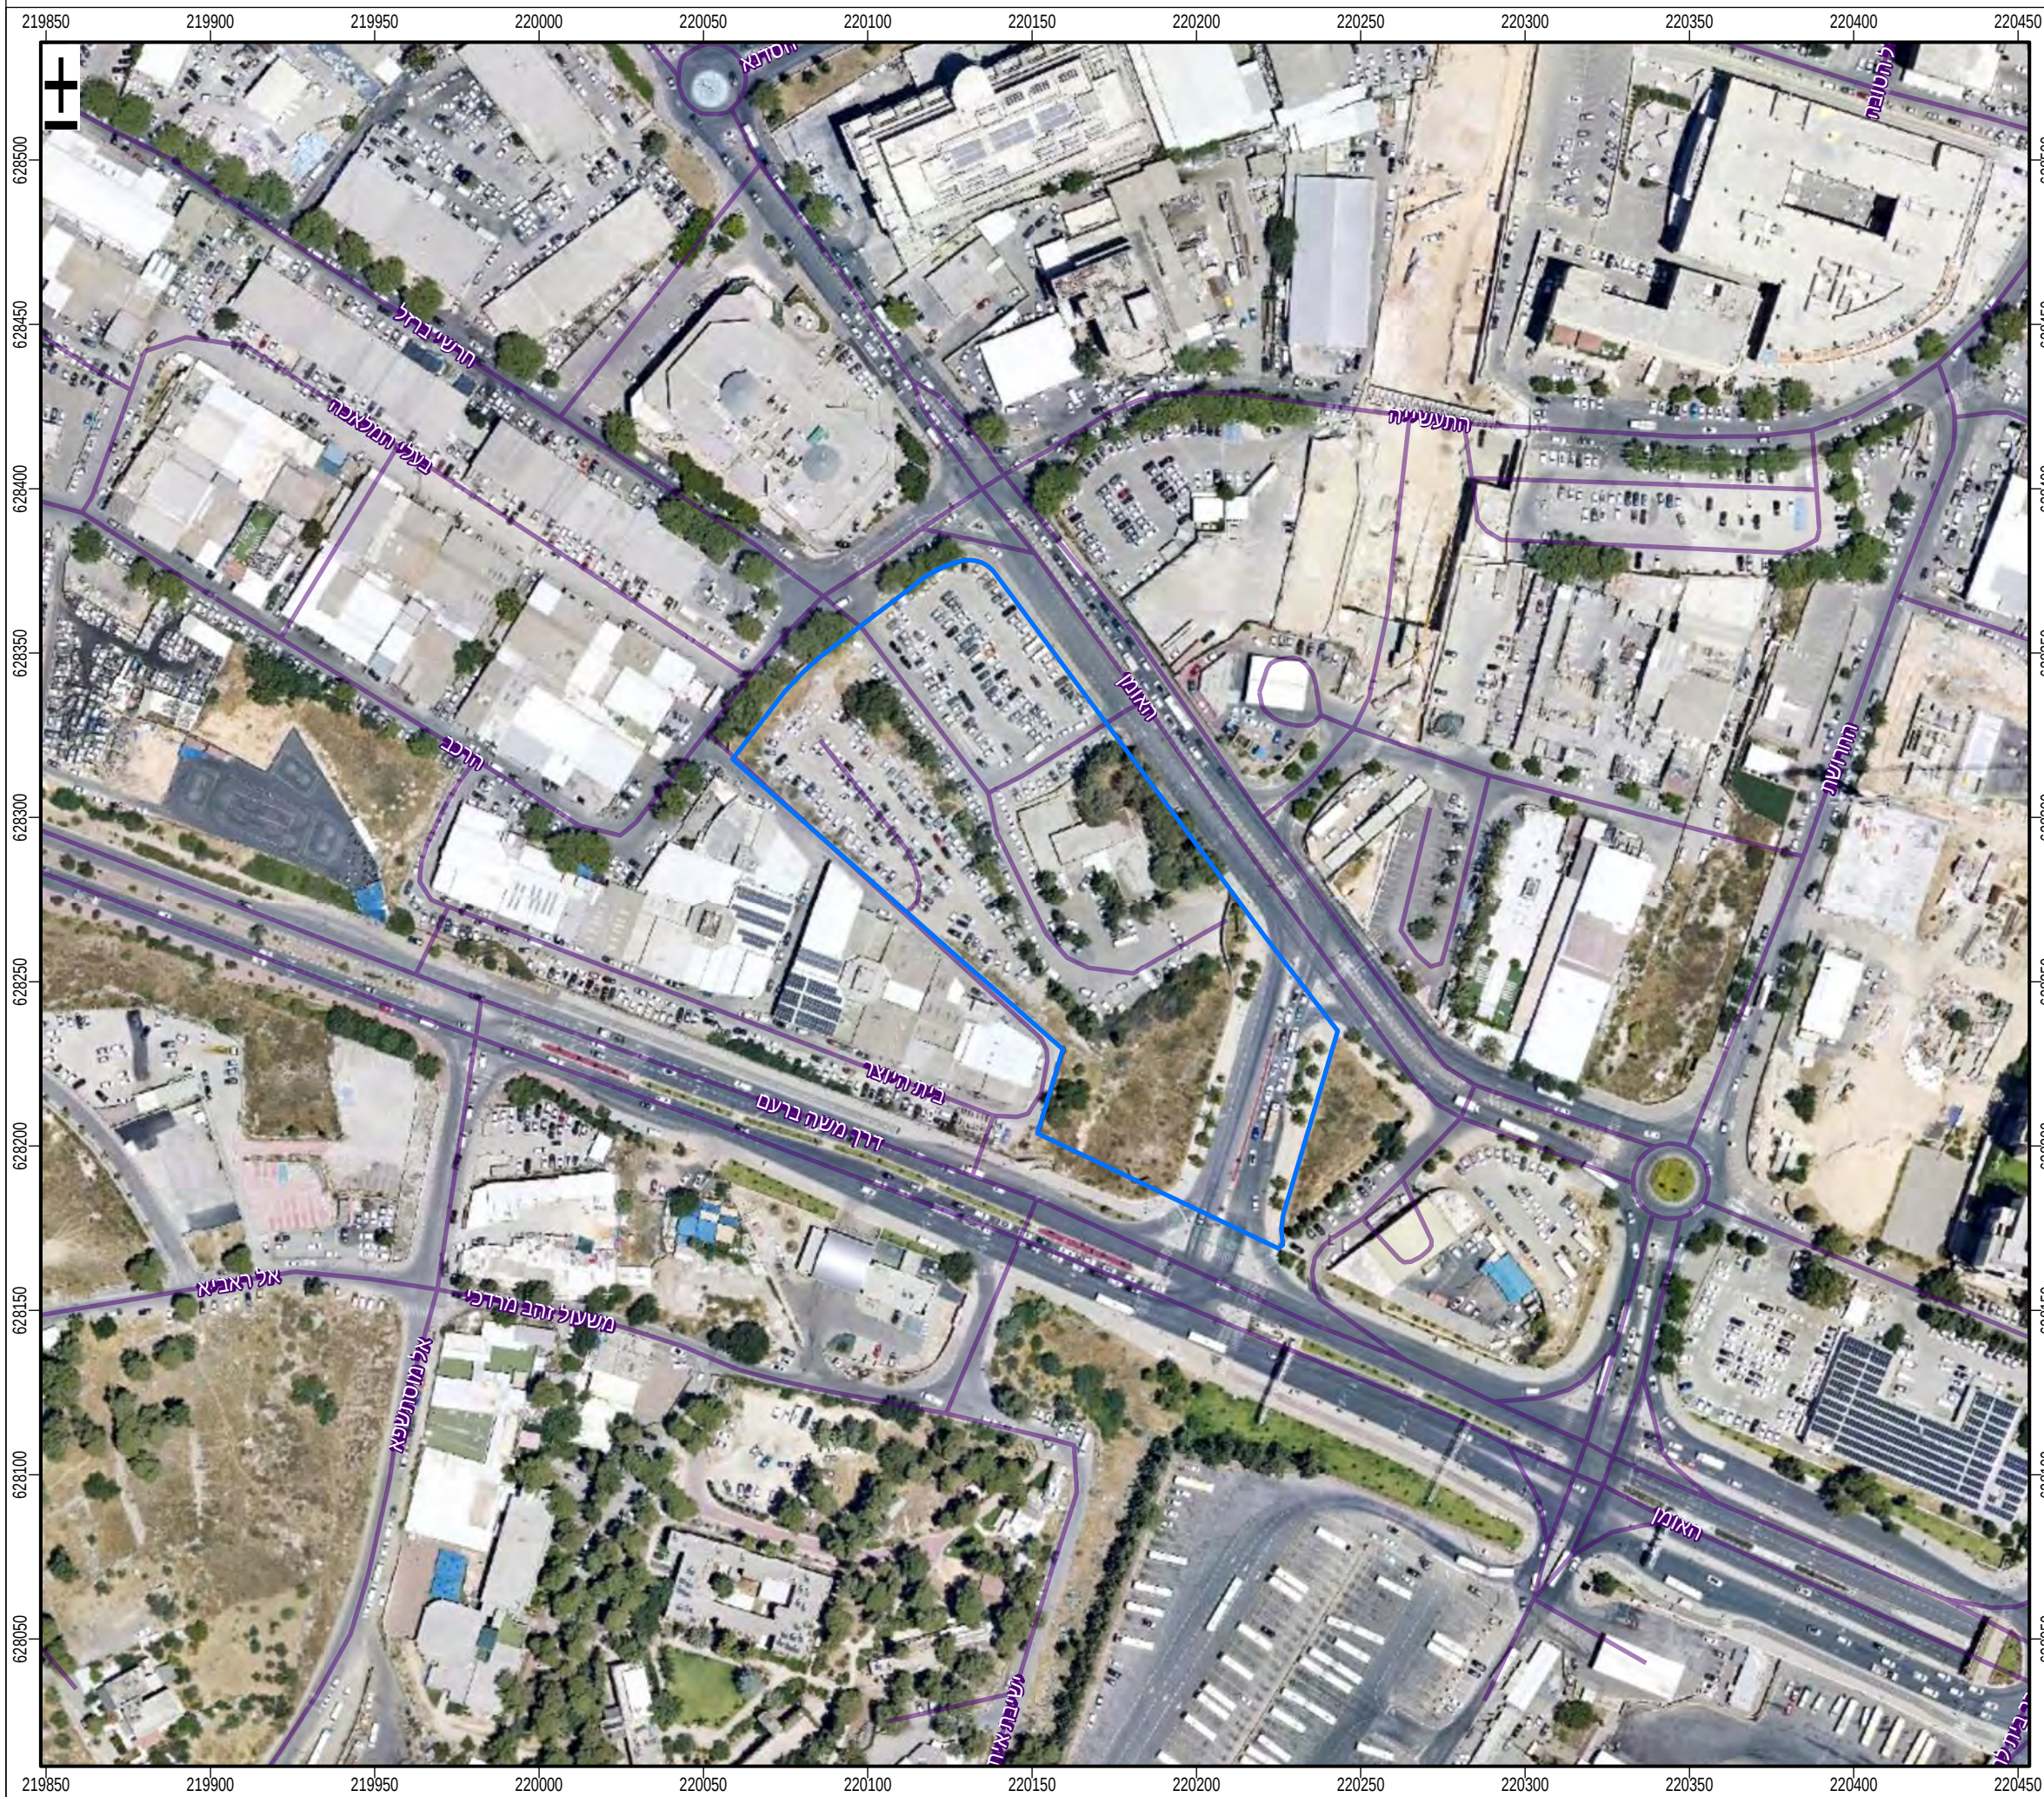
## איור מס' 2

השטחי הנסקר ממוקדם באזור התעשייה תלפיות בירושלים בין הרחובות האומן, מצפון מזרח ; רחובות התעשייה והרכב, מצפון מערב ; רחוב בית היוצר, מדרום מערב ; דרך משה ברעם מדרום (במזרח אזור הסקר) ; ודרך פייר קניג ממזרח (איור 2).

## מיקום התכנית ע"ג מפת אורתופוטו

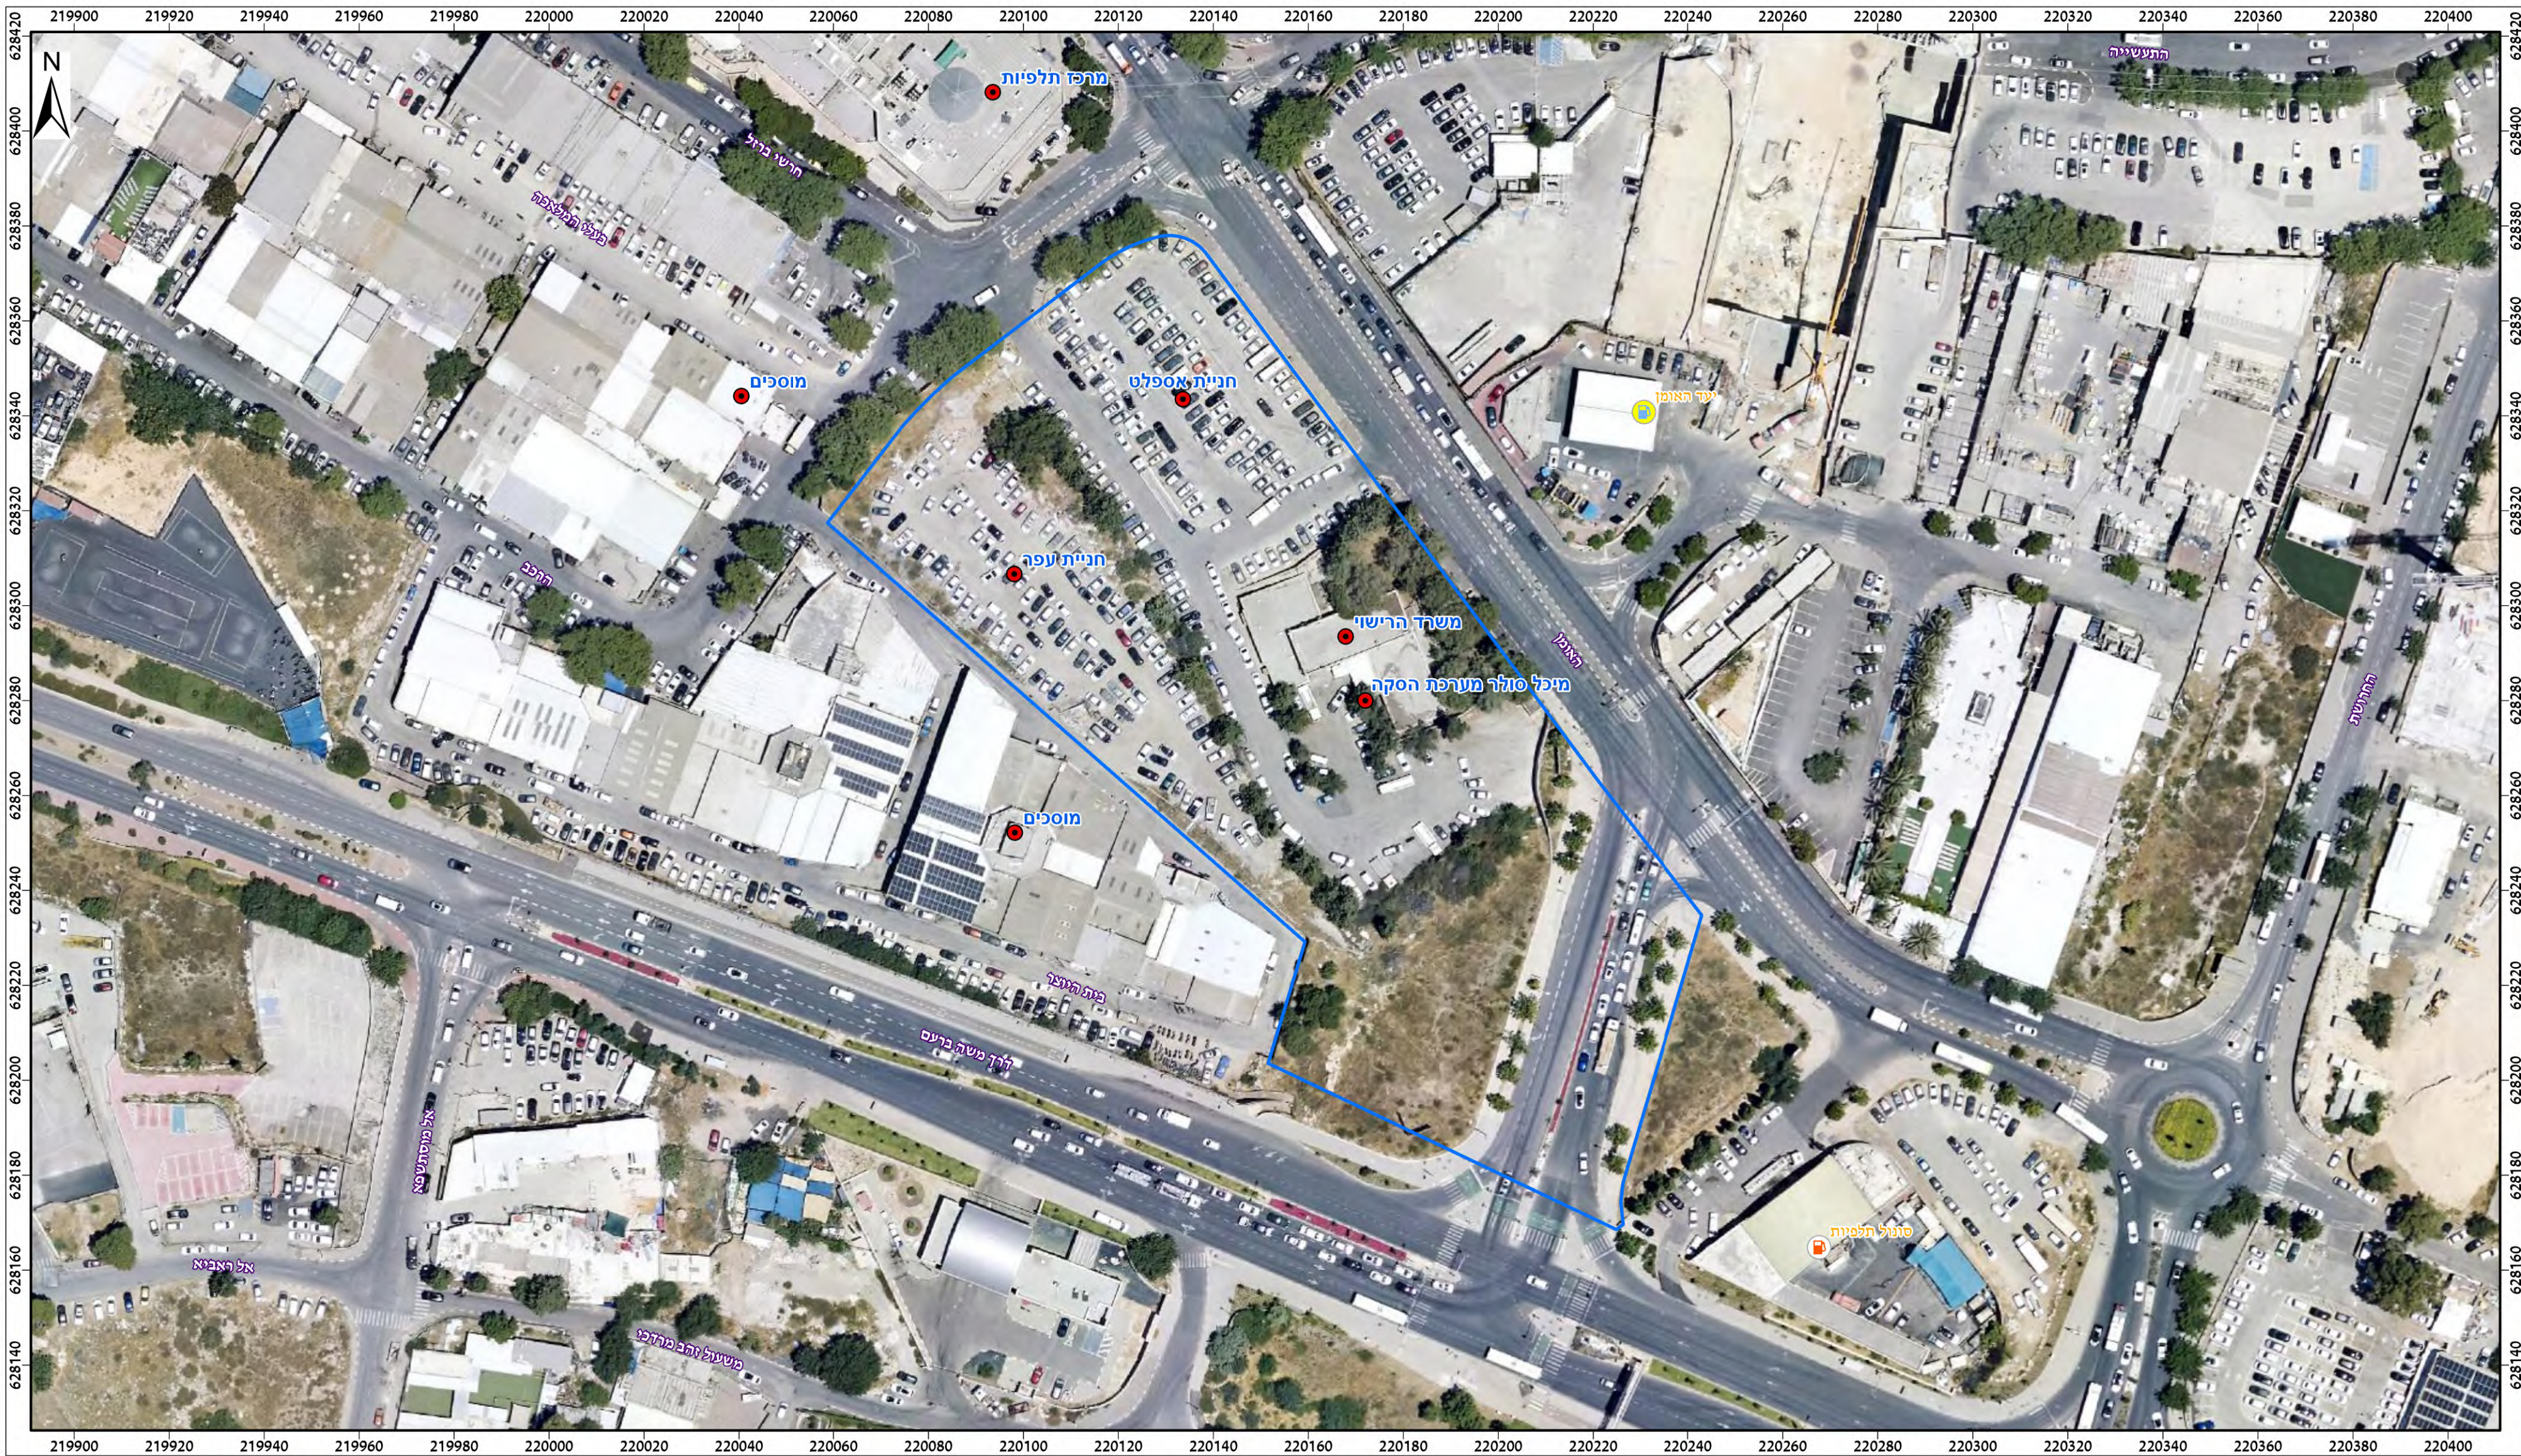
האתר מחולק לתאי השטח כמפורט להלן מצפון מערב לדרום מזרח, איור 5א:

# שימושי קרקע באזור הסקר וסביבתו

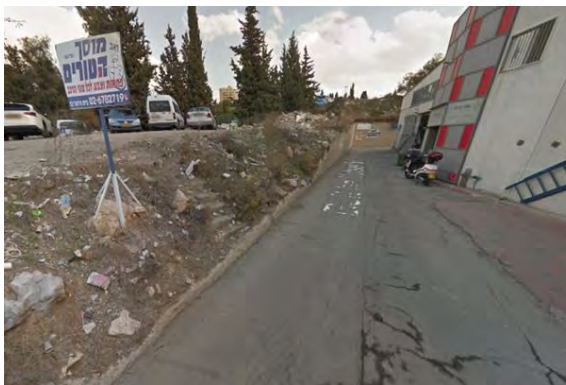
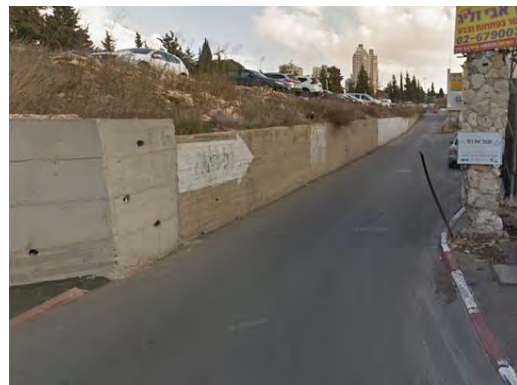
איור 6 - רחוב בית היוצר מבט לכיוון מזרח

לאורך גבולו הדרום מערבי של אזור הסקר, ברחוב בית היוצר מצוי אזור מוסכים. המוסכים מצויים ברום טופוגרפי נמוך מעט מאזור הסקר. לאורך חלק מהרחוב חוצץ קיר בטון בין אזור הסקר לבין המוסכים ובחלקו ישנה קרקע המשתפלת, כמעין "סוללה", למפלס הרחוב (איור 6). המוסכים ובתי העסק מרוחקים 5-10 מ' מגבול הסקר.

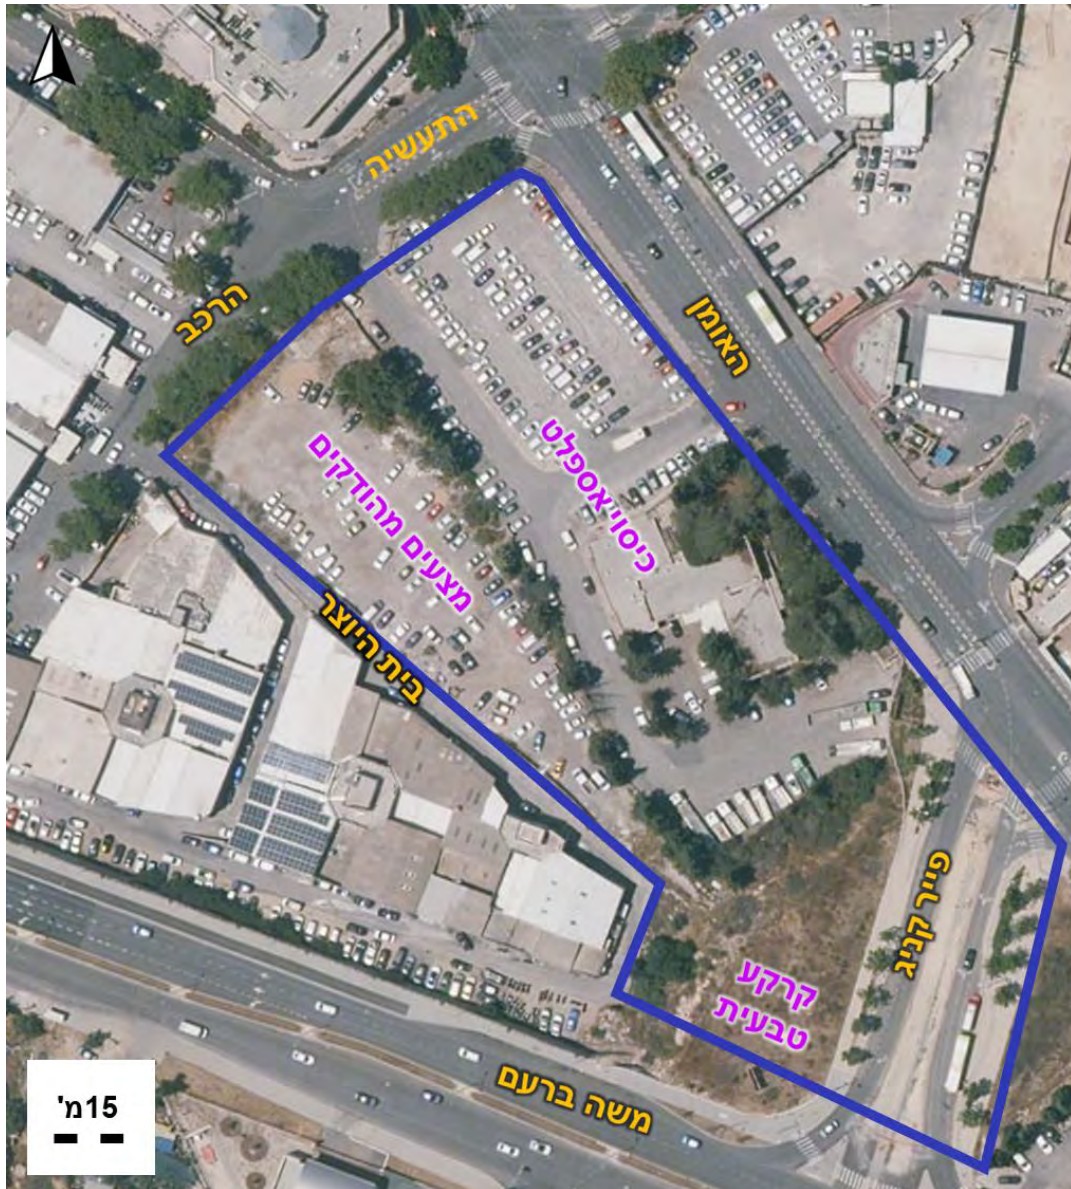
איור 11: תכנית באזור הסקר

בסמוך למבנה המשרדים מצוי מיכל סולר עילי, ללא מאצרה, בנפח של כ- 2.5 מ"ק שימש בעבר לחימום המשרדים כחלק ממערכת הסקה. מילוי המיכל התבצע בהזנה עילית. הסולר זרם ממיכל הסולר החיצוני למיכל טרמויאל שהוצב בתוך המבנה (איור 12).

בתת הקרקע קיימות תשתיות חשמל, מים וביוב.

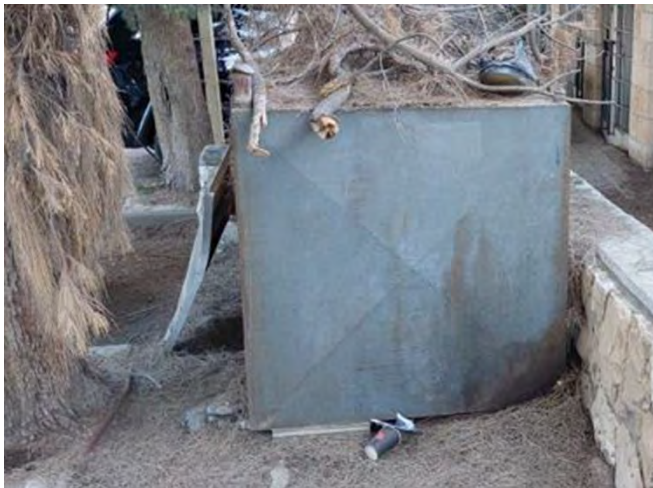
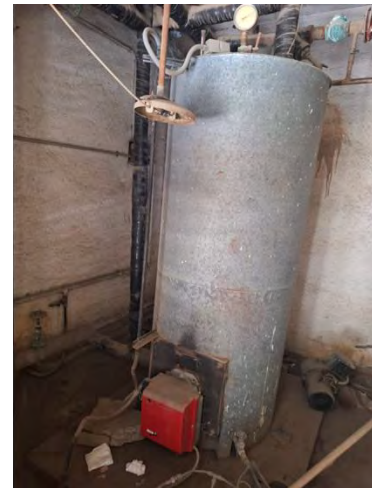
איור 12: מערכת ההסקה: מיכל הסולר (משמאל) ומיכל הטרמויאל (מימין)

- בשטח התכנית היה מיכל סולר עילי, ללא מאצרה, בנפח של כ- 2.5 מ"ק שימש בעבר לחימום המשרדים כחלק ממערכת הסקה. – באתר זה טרם התבצעה חקירת קרקע.
- בשנים 2018/19, חלקה הדרומי של דרך פייר קניג (טרם סלילתה ב-2021) שימשה לחניית כלי צמ"ה. – בעת סלילת הכביש נחפרה חלק מהקרקע. כמות הקרקע שנחפרה לא ידועה.

| תאור מקום | תאור |
|---|---|
| מיכל סולר מערכת הסקה | מיכל סולר ששימש לחימום מבנה משרד הרישוי. לא התבצעה חקירת קרקע באתר וקיים חשד לזיהום קרקע. |

- בעקבות ממצאי הסקר וע"פ הנחיות המשרד להגנת הסביבה נדרשת תכנית דיגום קרקע וסקר גז קרקע באתר. תכנית החקירה מפורטת בדו"ח זה.

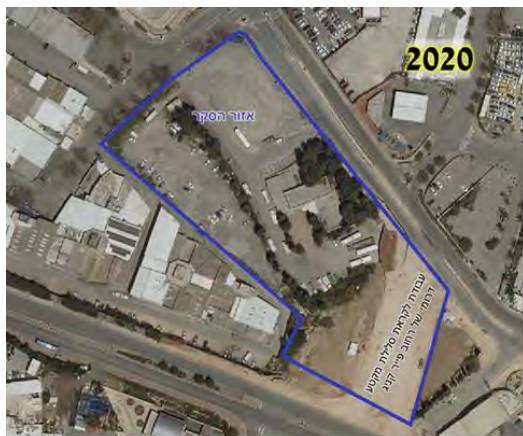
השטח בו כיום סלול חלקה הדרומי של דרך פייר קניג, שנשללה בשנת 2021, שימש בשנים 2018/19 כחניית כלי צמ"ה שביצעו עבודות פיתוח באזור. ככל הידוע לא בוצעו באתר טיפולים או פעילות מזהמת אחרת (מידע ממחוז ירושלים, מהגנ"ס). בעת סלילת הכביש הוצאה מרבית הקרקע מאתר זה. על פי מידע שהתקבל בתאריך 27/05/2025 ממחוז ירושלים, המשרד להגנת הסביבה, לא ידוע על ביצוע בדיקות קרקע, עדות לחפירת הקרקע ניתן לראות באיור 13 ובנספח 1.

**איור 13 - אזור הסקר לאחר תחילת ביצוע עבודות סלילת חלקה הדרומי של דרך פייר קניג.**  
אזור הדרך נחפר והונחו בו מצעים. באזור שממערב לדרך הקרקע שונה, כהה יותר מהקרקע שהיתה בטרם החלו העבודות.

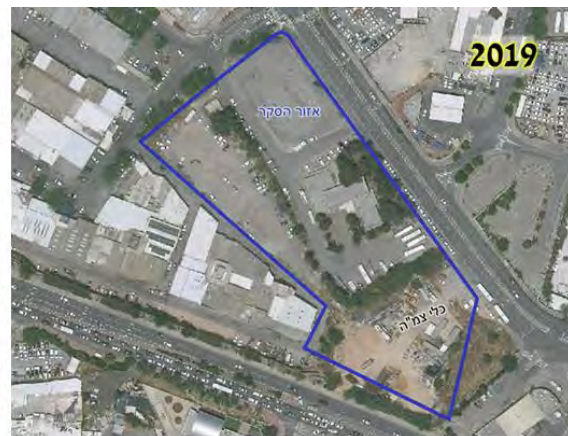
בדרום מזרח אזור הסקר, מעבר לחורשה ישנה פסולת על פני השטח (איור 14).

**איור 14 - חנית כלי צמ"ה בדרום אזור הסקר הקרקע עליה חונים כלי הצמ"ה בהירה**

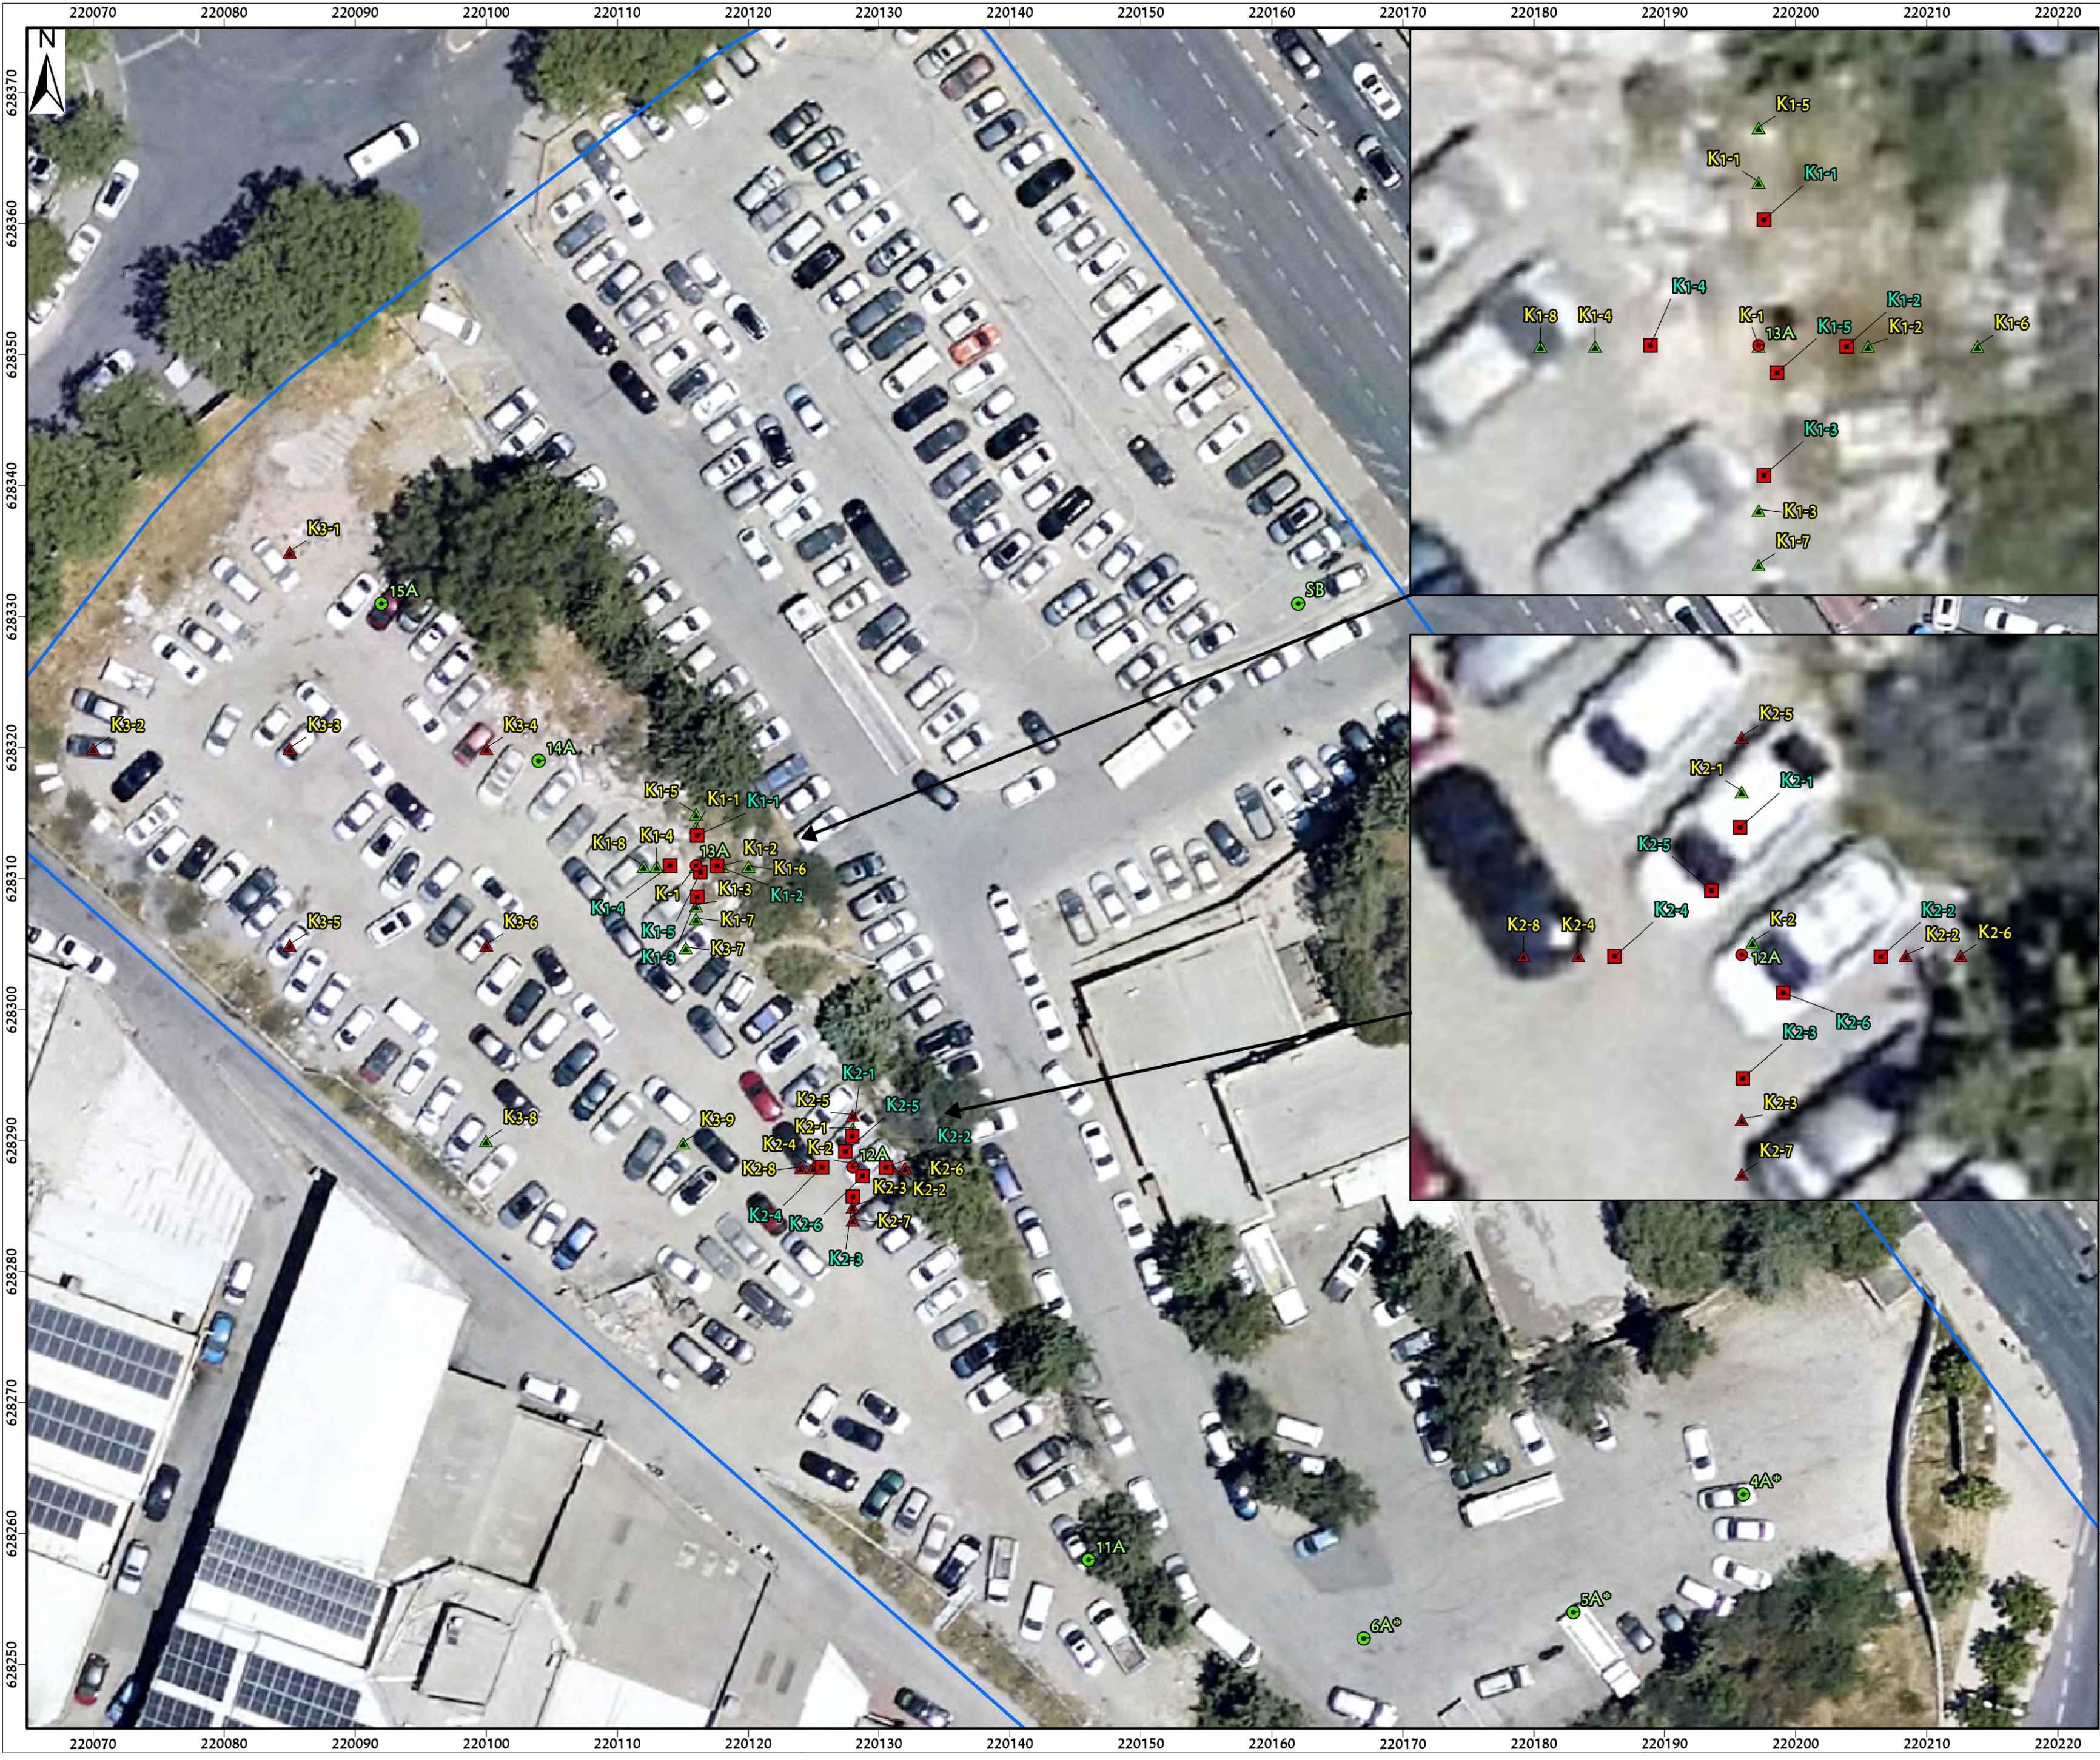
# מיקום קידוחים מסקרי עבר

**בנובמבר 2023**, בעקבות ממצאי סקר הדיגום המוודא, ובהתאם לאישור המשרד להג"ס בוצעה חקירת המשך שכללה 27 קידוחי קרקע, 18 קידוחים לתיחום מוקדי הזיהום, ו-9 קידוחים נוספים בשער שטח חניון העפר (איור 15, נספח 7).

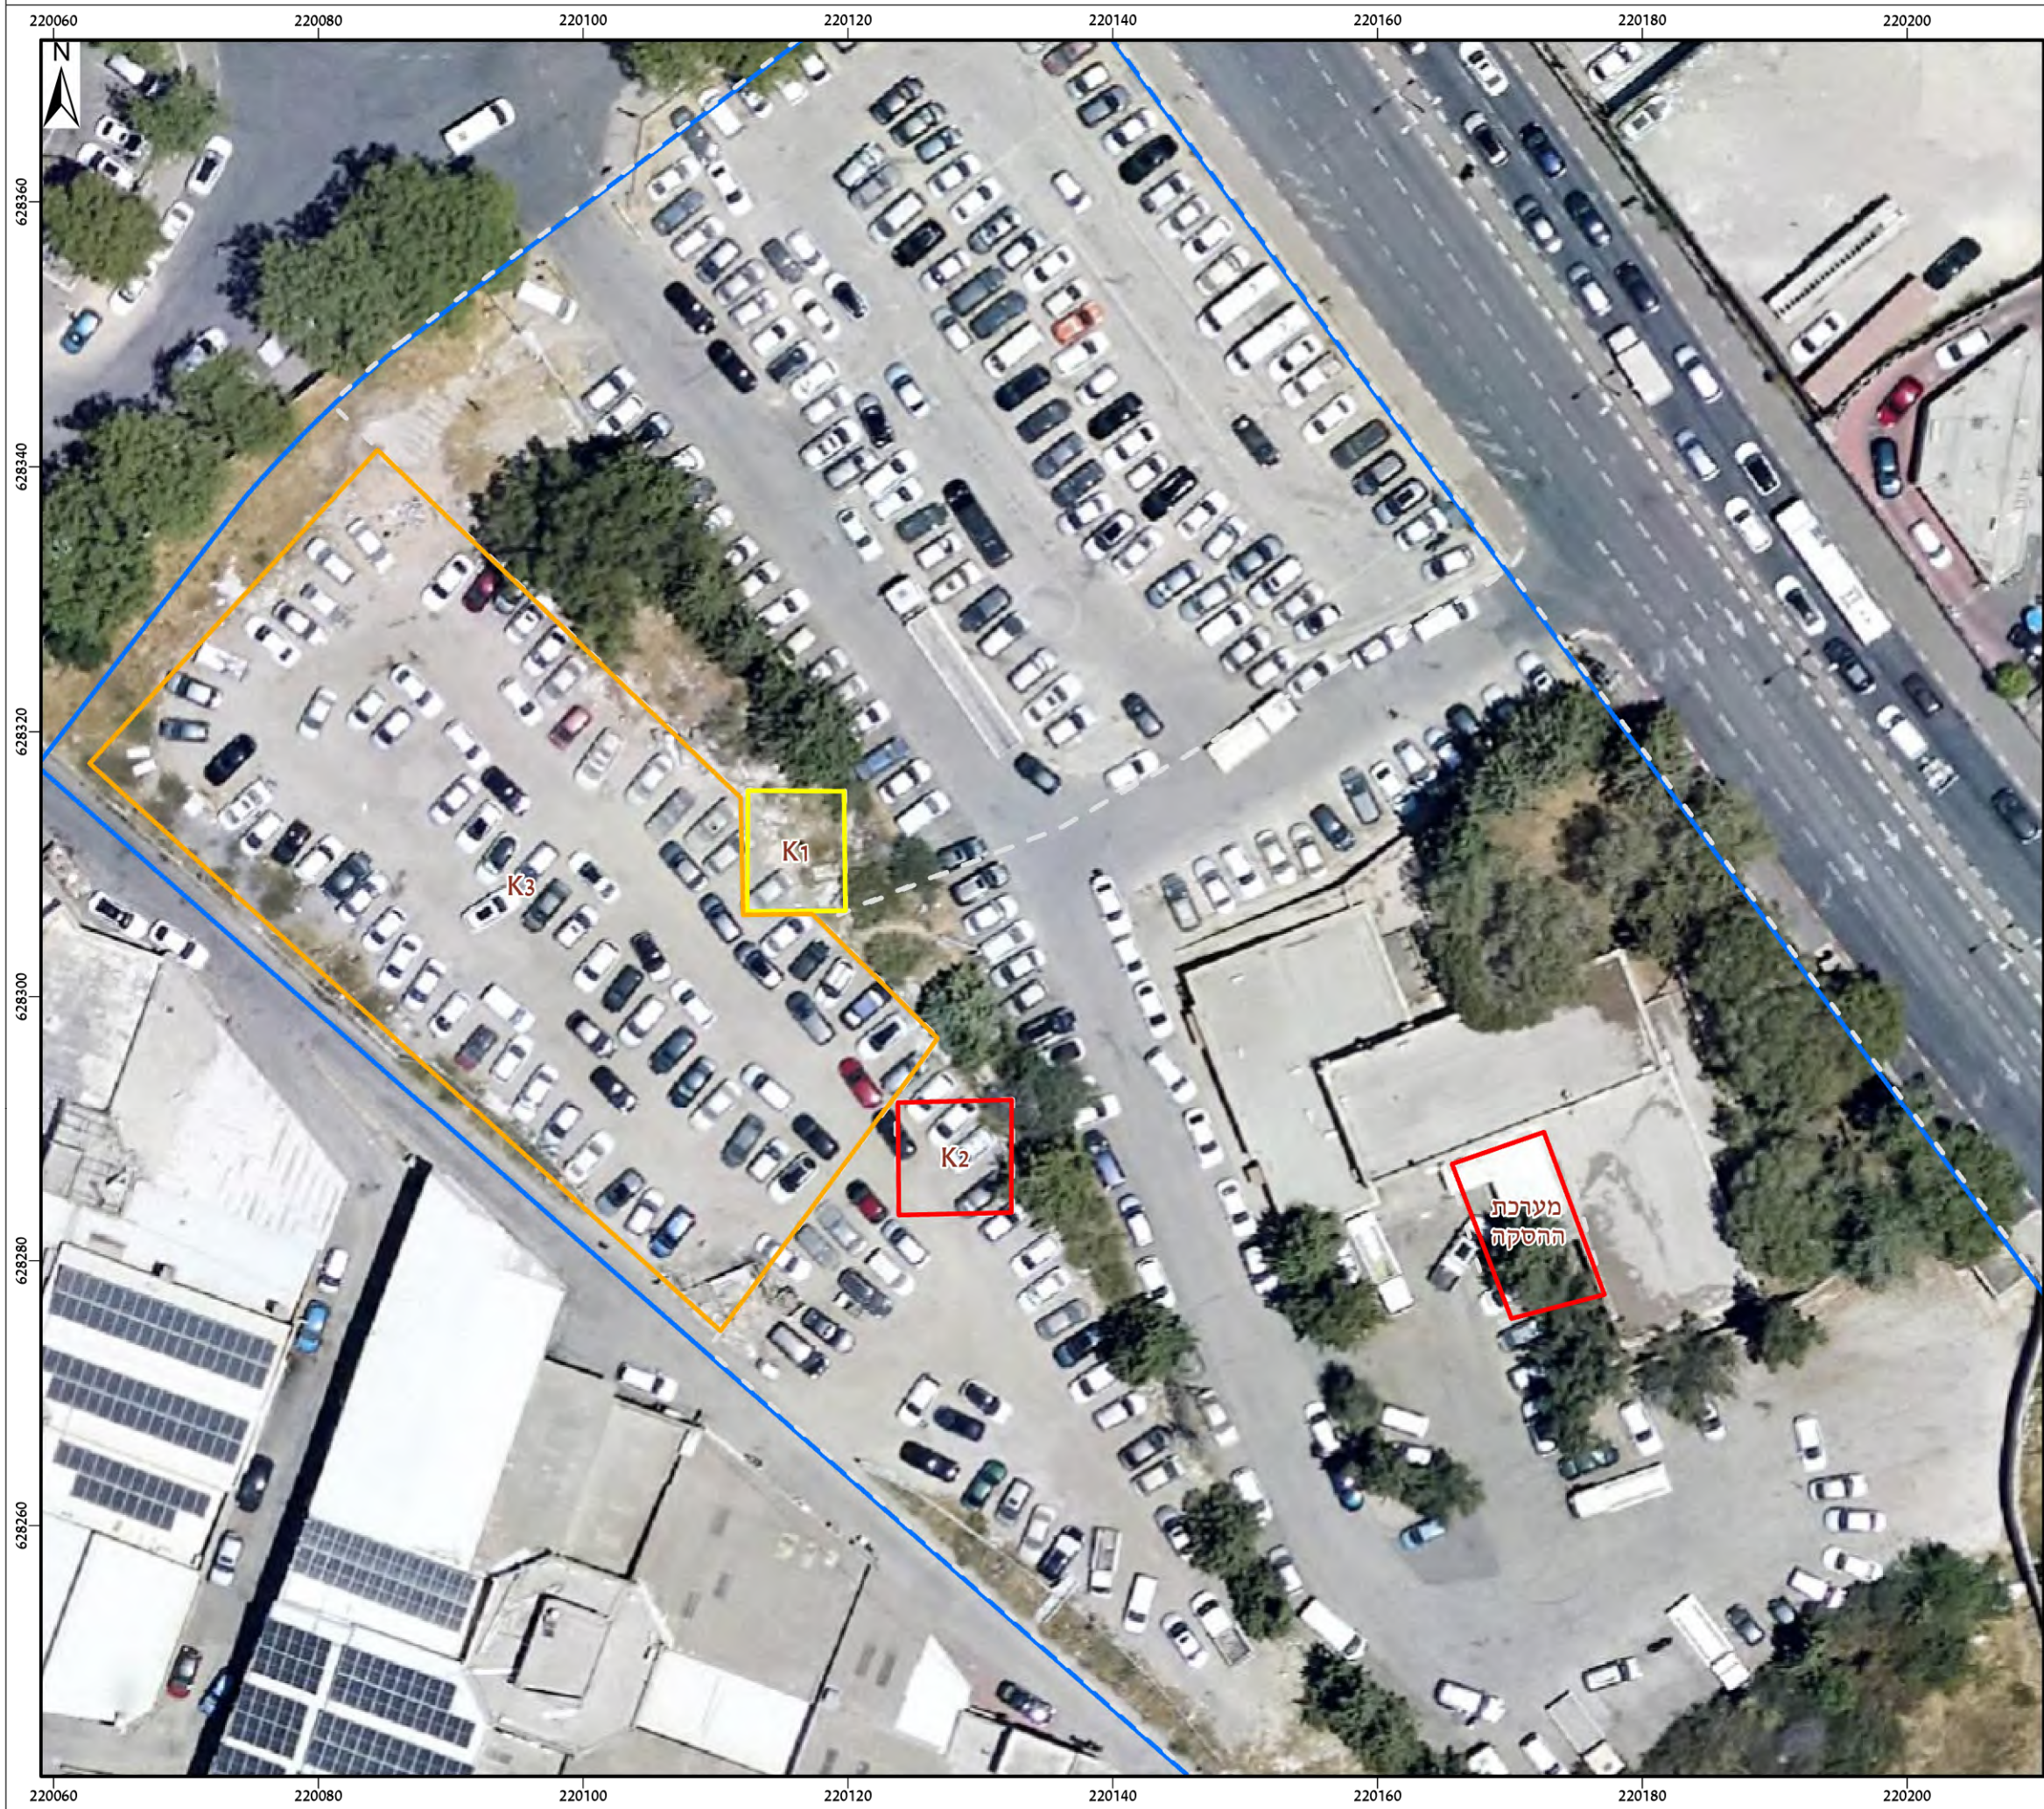
# פוטנציאל זיהום הקרקע באזור הסקר

- מממצאי סקרי הקרקע שבוצעו באתר עולה כי קיים חשד לזיהום קרקע במוקדים הבאים:

| תאור מקום | תאור |
|---|---|
| מוקד זיהום K2 | בסקרי קרקע שבוצעו במהלך 2023 התקבלו חריגה מערכי הסף ל-TPH ול-VOC. |
| מוקד זיהום K3, חניית העפר | בסקרי קרקע שבוצעו במהלך 2023 התקבלו חריגה מערכי הסף ל-TPH במדגמים מפני השטח בלבד. לא נמצא זיהום בעומק. הקרקע המזהמת לא פונתה. |
| חניית האספלט | אין מידע קונקרטי על פעילות מזהמת המקיימת חשד לזיהום קרקע, אך בשל הממצאים בחניית העפר ובהתאם לבקשת המשרד להגנת הסביבה תתבצע חקירת קרקע באתר זה. |
| צידו המזרחי של אזור הסקר | אין מידע קונקרטי על פעילות מזהמת המקיימת חשד לזיהום קרקע, אך קיים חשד להסעת מזהמים מתחנת הדלק הסמוכה. |

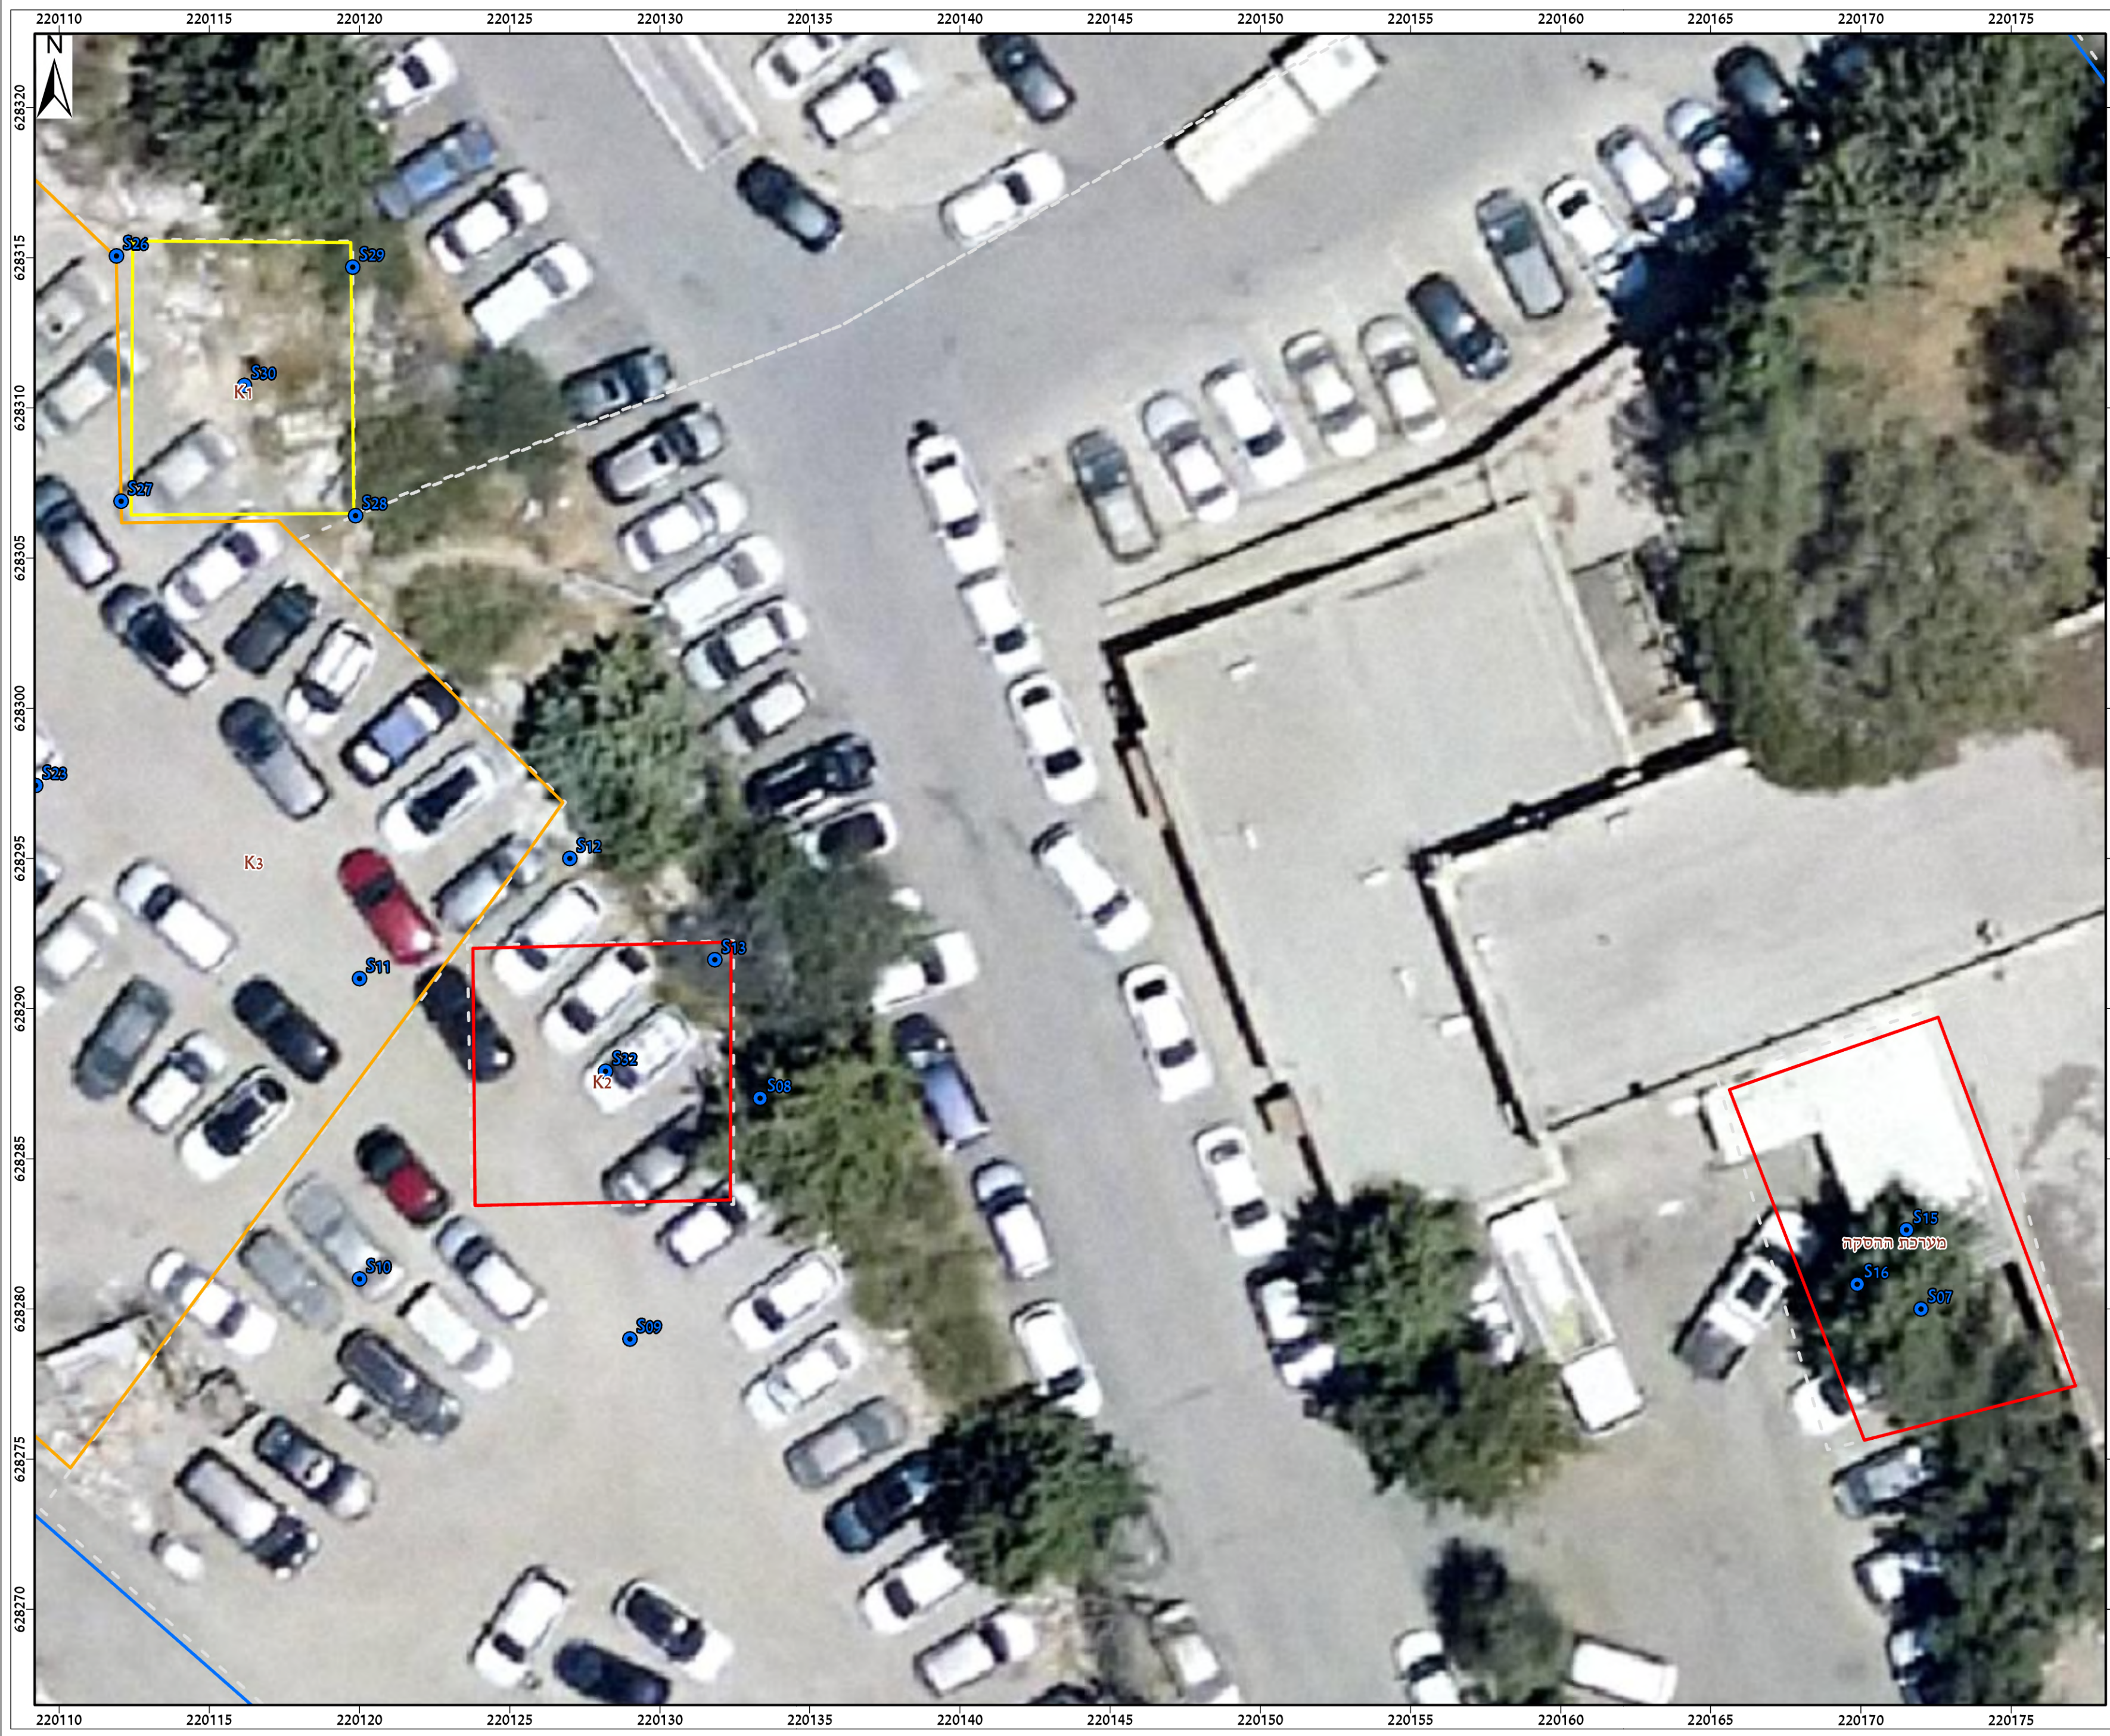
תכנית סקר קרקע

קידוחי סקר קרקע מוצעים

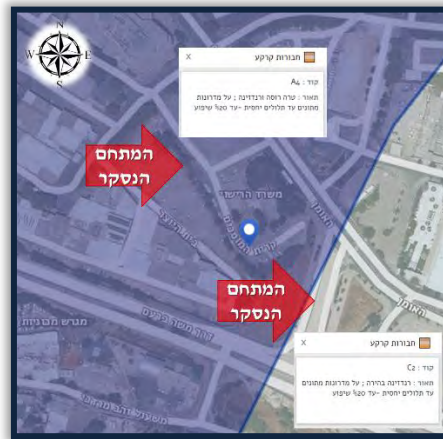
### **מפה 1 – חבורות הקרקע בסביבת המתחם**

להערכתנו, האופק העליון של הקרקע הנו רדוד ביותר וצפוי להגיע מיד להגעה אל שתית הסלע ולפיכך, פוטנציאל זיהום לקרקע עשוי להיות תלוי במידה רבה בליתולוגיית האתר.

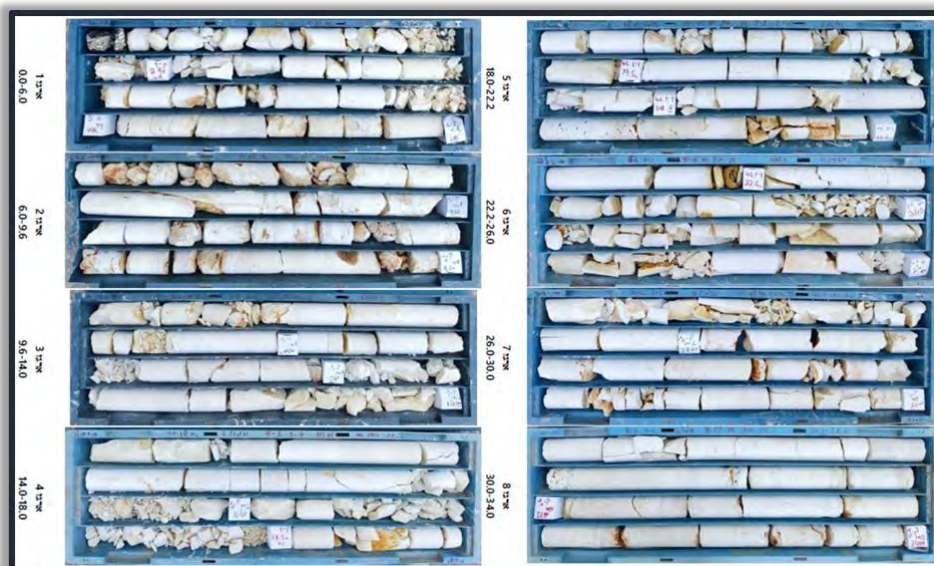
### תיעוד מסמך 1 – חתך ליתולוגי מייצג מקידוח במתחם דרך בית לחם

בכל הקשור לסקר, הרי מקידוחי הניסיון ברור כי ייתכן ונמצא באתר קרקע אך בעובי קטן וכי בהקשר של גזי הקרקע, ייתכן כי נמצאים חללים במסלע הקיים.
