סקר היסטורי  
(Phase I)  
לבחינת זיהום קרקע  
במתחם משרד הרישוי,  
א.ת. תלפיות, ירושלים

הוכן עבור:  
החברה לשירותי איכות סביבה

עדכון מרץ 2025

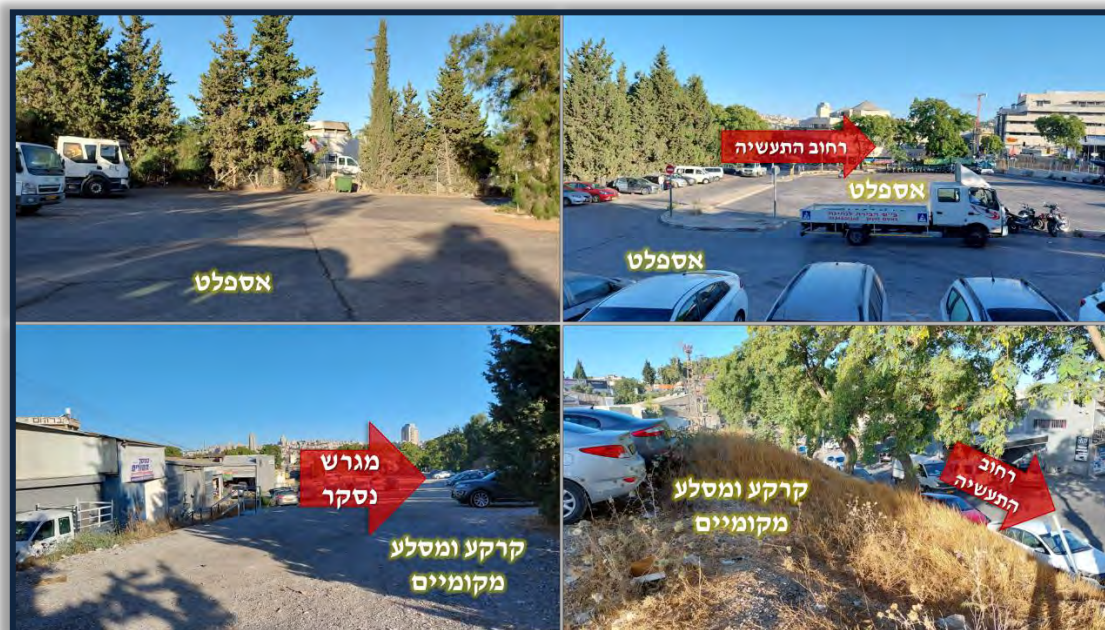
### תמונה 1 – תכניות המתחם

פני השטח בכל המגרש ששימש את מתחם הרישוי הנו של אספלט בעל חדירות נמוכה לנגר אך עם סידוק מהותי למעט אזורי גינון סמוך למתחם המשרדים בהם קיימת קרקע טבעית. לעומת תכנית זו, השטח מדרום הנו של חנייה ובו התכנית הנה של מצע מילוי מהודק מעל לקרקע מקומית חרסיתית ממוצא של גיר/דולומיט ומעט עשבייה חד עונתית. בחלק הדרומי (מגרש החנייה) נצפו גם כתמי זיהום של שמן/דלק מרכבים הממתינים לטיפול במוסכים הסמוכים.

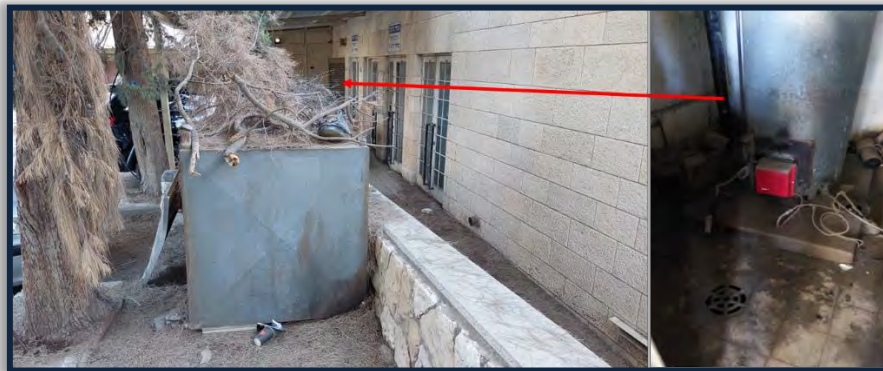
### תמונה 2 – עמדת אחסון הסולר ומערכת ההסקה

- בשטח התכנית היה מיכל סולר עילי, ללא מאצרה, בנפח של כ- 2.5 מ"ק שימש בעבר לחימום המשרדים כחלק ממערכת הסקה. – באתר זה טרם התבצעה חקירת קרקע.
- בשנים 2018/19, חלקה הדרומי של דרך פייר קניג (טרם סלילתה ב-2021) שימשה לחניית כלי צמ"ה. – בעת סלילת הכביש נחפרה חלק מהקרקע. כמות הקרקע שנחפרה לא ידועה.

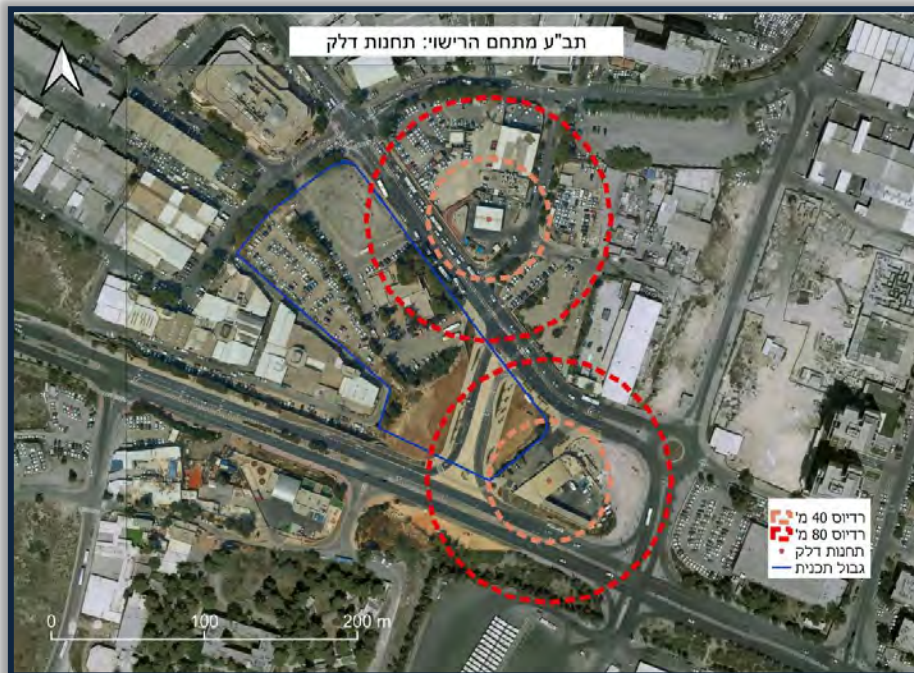
#### תצלום אוויר 3 – תחנות דלק בסביבת המתחם הנסקר

בתצלום אוויר זה יחד עם המיפוי שבוצע, ניתן לראות את מיקומן של 2 תחנות הדלק, שתיהן ברום טופוגרפי מעל למתחם הנדון.

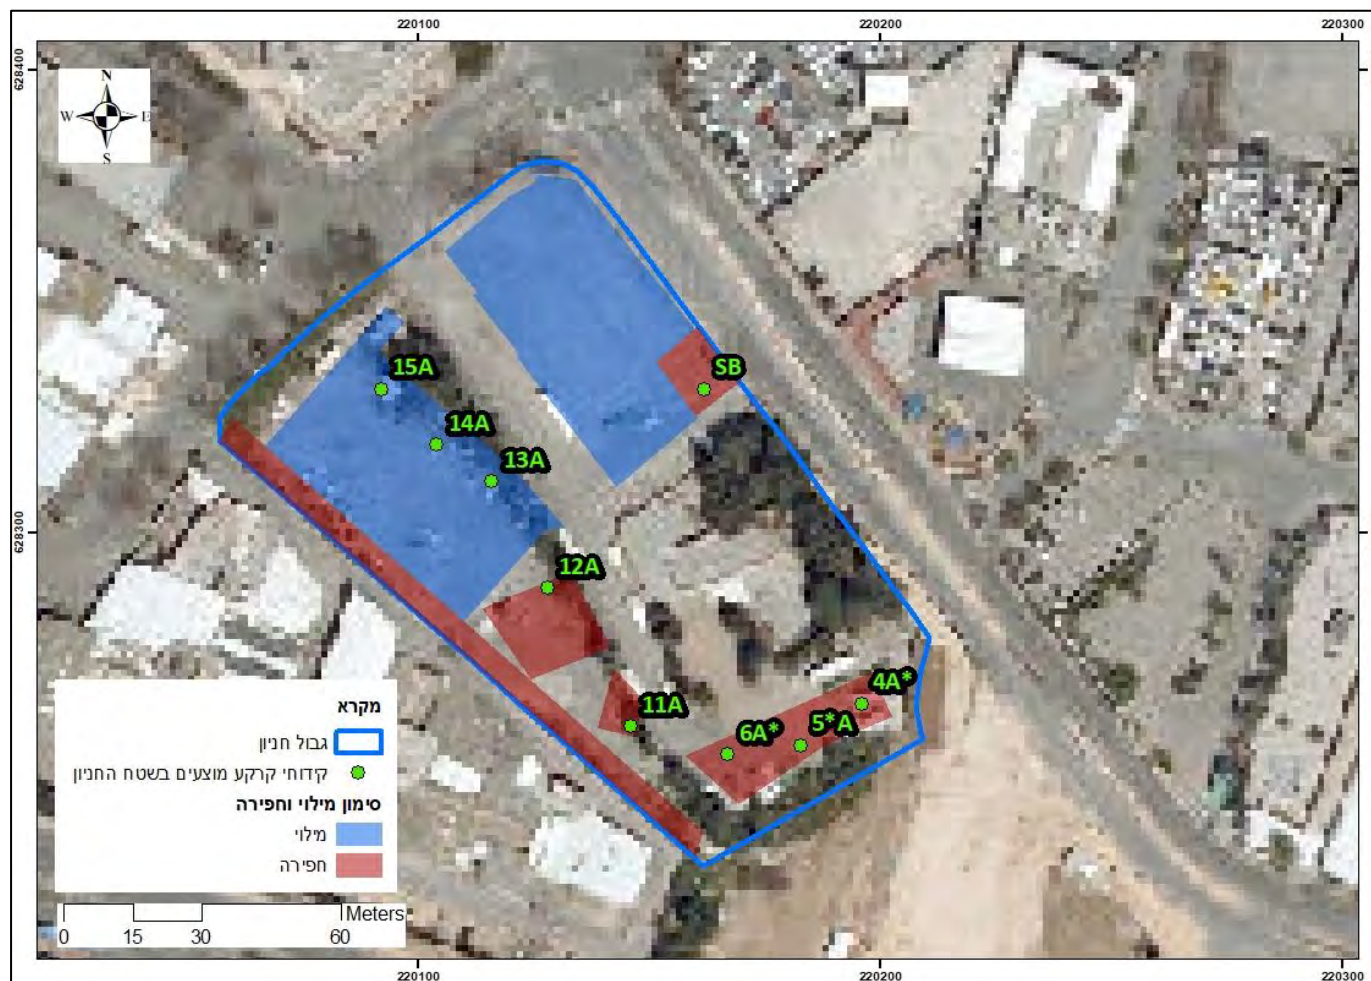
**תרשים 1: פרישת נקודות דיגום הקרקע שבוצעו בפועל**

פרישת הקידוחים שבוצעו בפועל באתר מוצגת בתרשים 1 להלן. בטבלה 1 מוצג פירוט של הדגימות והאנליזות שנלקחו מכל קידוח.

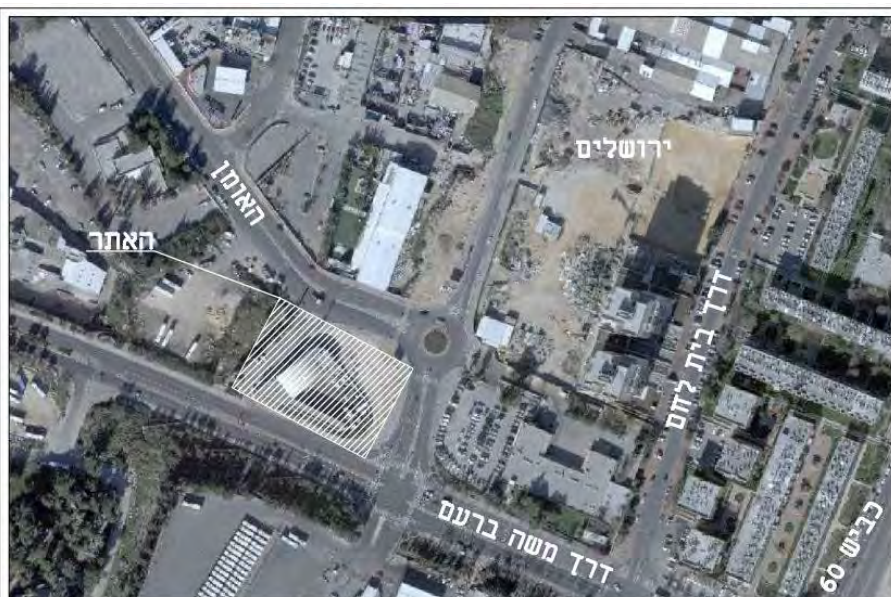
## שרטוט מספר 1

## מיקום תחנת התדלוק "סונול תלפיות"
