30/03/2023

PR19077

הנדון: עדכון לסקר היסטורי (Phase I) ותכנית דיגום במחנה סירקין – חלק ה'

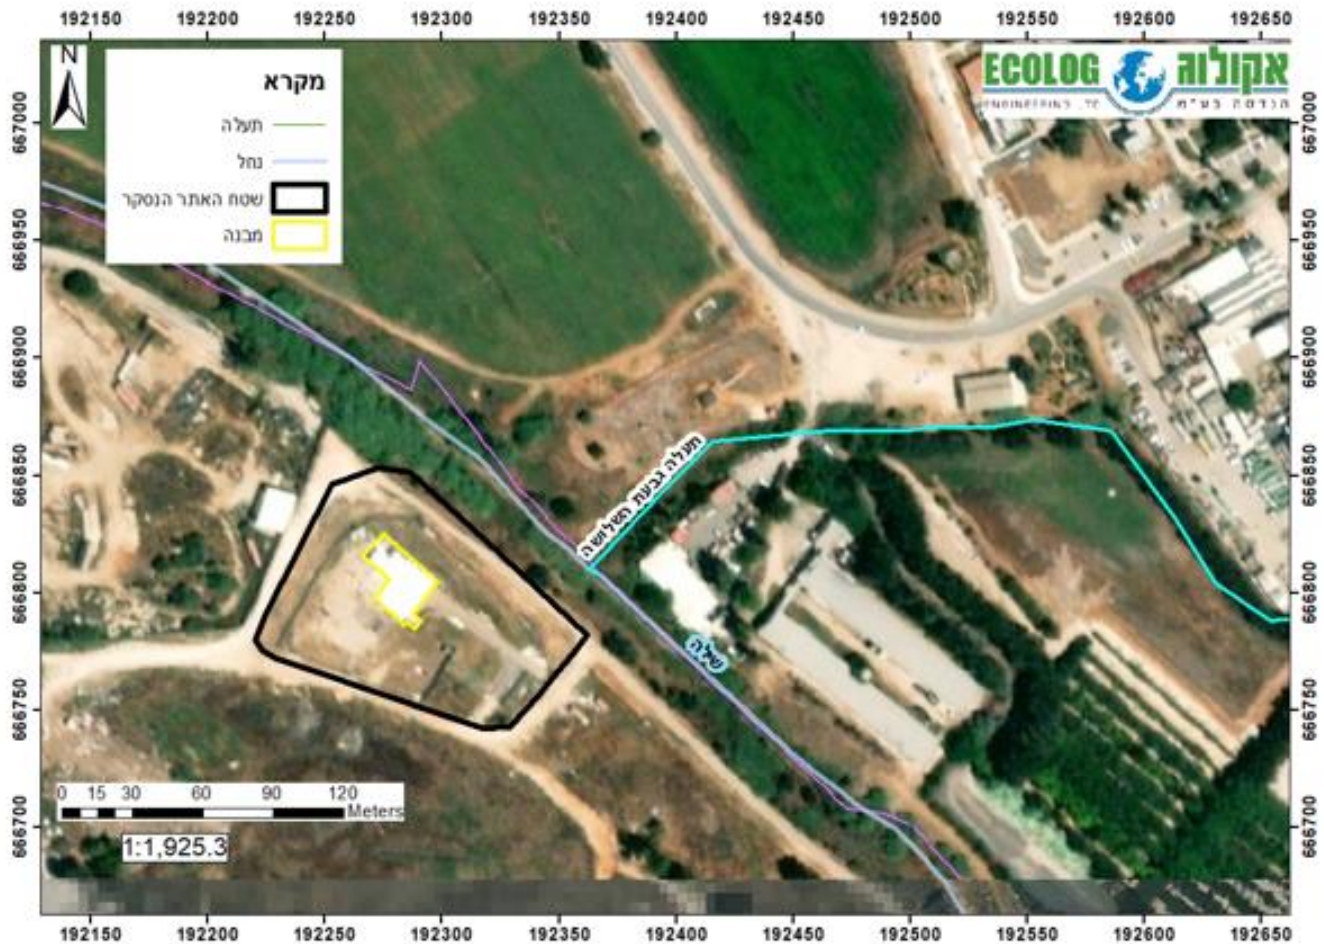
איור 2. נחלים ותעלות ניקוז צמוד למתחם ה'. (תצ"א 2022)

כפי שהוסבר בפרק 6.3 בסקר היסטורי שלב א' (סימוכין 1), נחל שילה זורם בגבול הצפוני של האתר. נחל שילה זורם ממזרח למערב ומחבר עם הירקון כ-4.4 ק"מ מהאתר. בנוסף, תעלת ניקוז גבעת השלושה זורם אל נחל שילה. בשטח האתר, נגר עילי נאסף בתעלת ניקוז וסולק על ידי משאבה לנחל שילה (ראה טבלה 1).

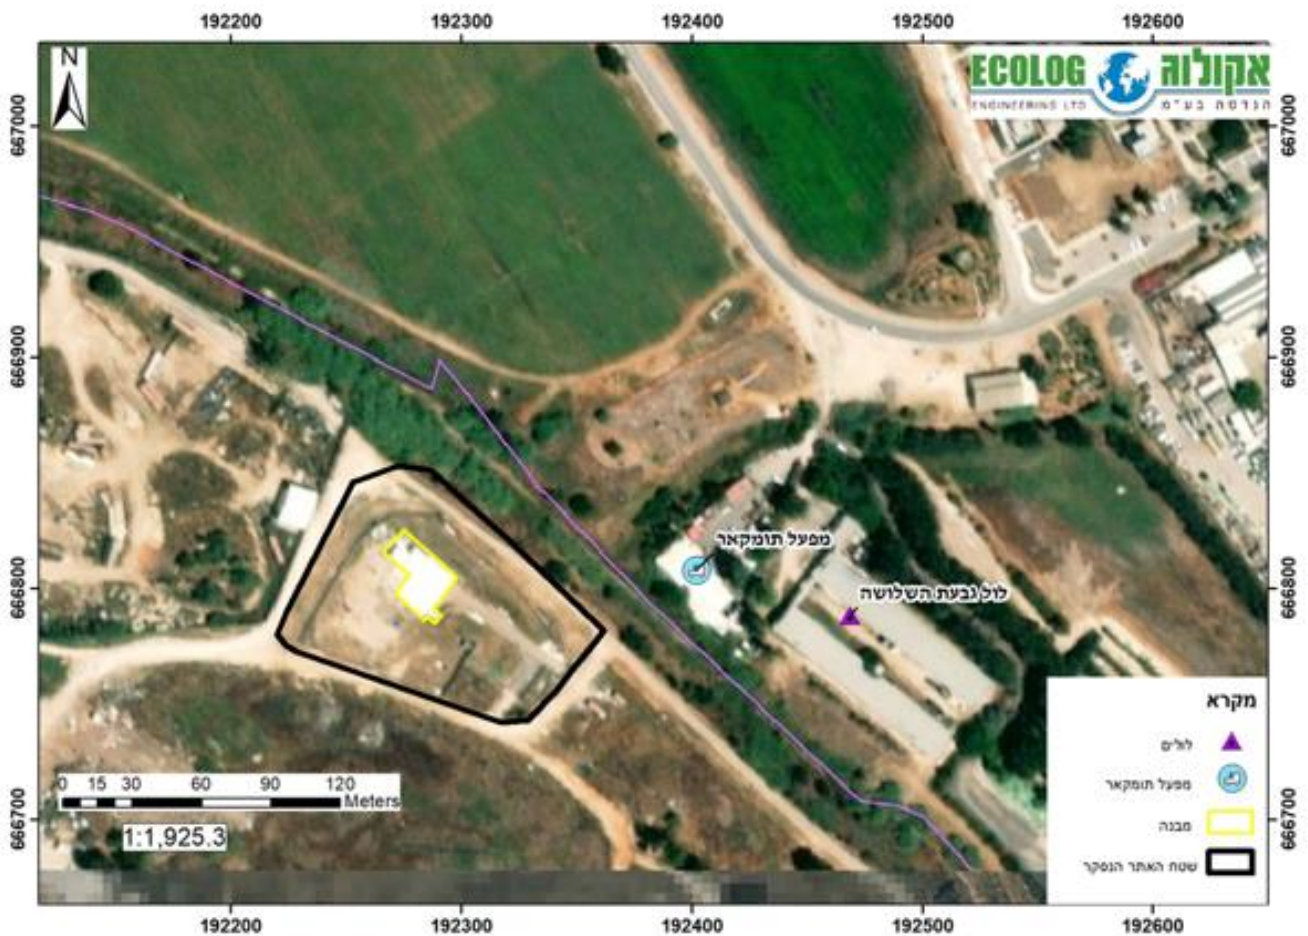
איור 3. פעילות סביב לאתר. (תצ"א 2022)

הסקר כלל סקירה של פעילות סביב לאתר. מצפון לאתר נמצאת קיבוץ גבעת השלושה. צמוד לגבול הצפוני של האתר קיים לול ביצים ומפעל תומקאר בע"מ (מייצרים טרקטרוניס/באגים) (איור 3). הלול הינו לול מטילות המחובר למערכת הביוב הפנימית של הקיבוץ. הלול שייך לחברת אמבר. מפעל התומקאר משמש ליצור והרכבת רכבי שטח (טרקטרוניס). הרכבים מורכבים ונצבעים במקום. המפעל מחובר למערכת הביוב באמצעות משאבה. אקולוג ביצעה סיור במקום ולא אותרו פעילות מזהמות המשפיעות על האתר.

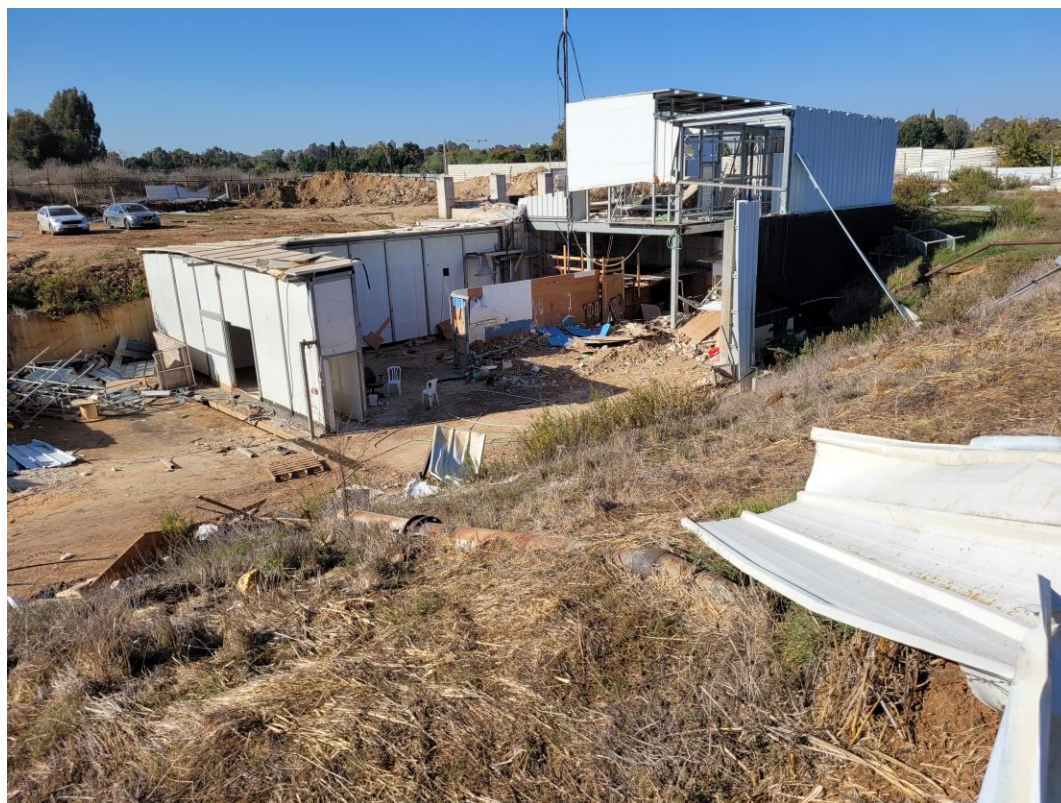
תצלום 1. מבנה אימונים במתחם בלומפילד

אזור ה'- מתחם בלומפילד לא מופה ונסקר במסגרת הסקר ההיסטורי שבוצע בשנת 2015 (סימוכין 1). המתחם כלל מבנה נמוך טופוגרפית לצורכי אימונים בעל שתי קומות וחצר פנימית אשר לא כלל תשתיות או אחסון חומ"ס, ומבני מגורים לחיילי מילואים. במקום הייתה משאבת סניקה חשמלית לשפכים ומשאבה נוספת לסניקת מי נגר התעלות הניקוז מסביב למבנה. ממזרח למבנה היה מיכל איסוף שפכים המשמש לאגירת שפכי המתחם (נספח 4). על פי נציג הבסיס, השפכים פונו מהאתר על ידי ביובית פעם בשבועיים. בסמוך למבנה אימונים, היה ממוקם גנרטור ולצידו מיכל סולר. הגנרטור ומיכל סולר פונו מהאתר. לפי גודל משטח הבטון במקום, מיכל הסולר היה כ-2 מ"ק. מהסיור בשטח עם נציגי צה"ל עולה כי במקום התקיימו אימונים "יבשים" במתחם ללא שימוש בתחמושות ו/או אמצעי לחימה אחרים. בנוסף, במתחם היו מכולות מגורים ושירותים. גנרטור נוסף היה בצמוד למתחם המגורים ושימוש לחירום. שפכים סניטרים סולקו מהמקום על ידי ביובית באופן תקופתי. מערכת חימום מים היה באמצעות דוד שמש/חשמל. לא היה שימוש בטרמויאל במתחם. בנספח 4 ניתן לראות תמונות של המתחמים. הפעילות באתר הופסקה בשנת 2022. נציג צה"ל ציין כי במתחם לא היה אחסון ו/או שימוש בחומ"ס. כן היה שימוש בדלקים להפעלת הגנרטורים. על פי רס"ר בסיס מחנה סירקין, הפעילות במתחם החלה לפני כעשור ולפניה לא היה כל שימוש בתא השטח. המידע אומת עם סקירה מפורטת של תצ"אות היסטוריות (נספח 2).
