סקר היסטורי לבחינת
זיהום קרקע במחנה
מש"א 7100 – בית דגן
(Phase I)

הוכן עבור:
החברה לשירותי איכות הסביבה

ירושלים
ספטמבר 2016

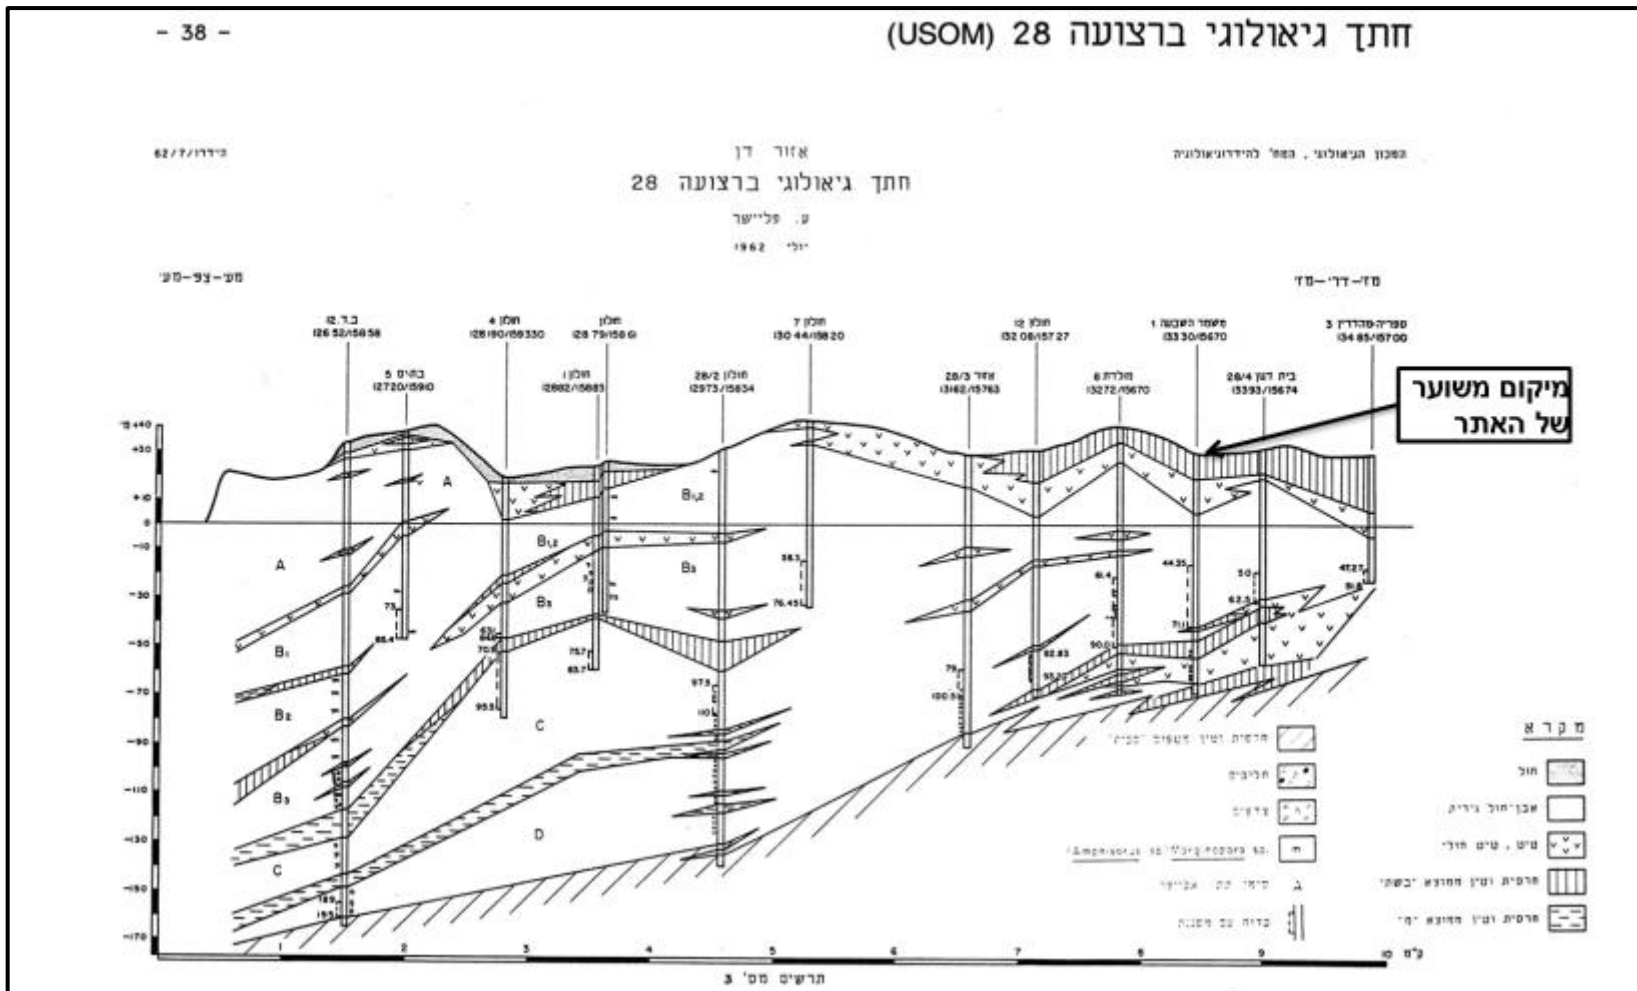
איור 2: חתך גיאולוגי של אזור בית דגן (מתוך אטלס חתכים גיאולוגיים של אקר, 1999)

באזור בית דגן פני השטח מכוסים בחול חרסיתי אדום מסוג חמרה מגיל קוורטר.
 על פי החתך הגיאולוגי ברצועה 28 שהוכן ע"י ע. פליישר 1963 (איור 2), המופיע באטלס החתכים הגיאולוגיים בהוצאת המכון הגיאולוגי בעריכת ע. הקר 1999 באזור בית דגן על פי קידוח המים ספריה – בית דגן החתך הסטריגרפי עד לעומק של כ-110 מטר מפני השטח (פני השטח הם בגובה כ-30 מטר מ.פ.ה.) מופיע המסלע כלדלהלן (מפני השטח כלפי מטה):

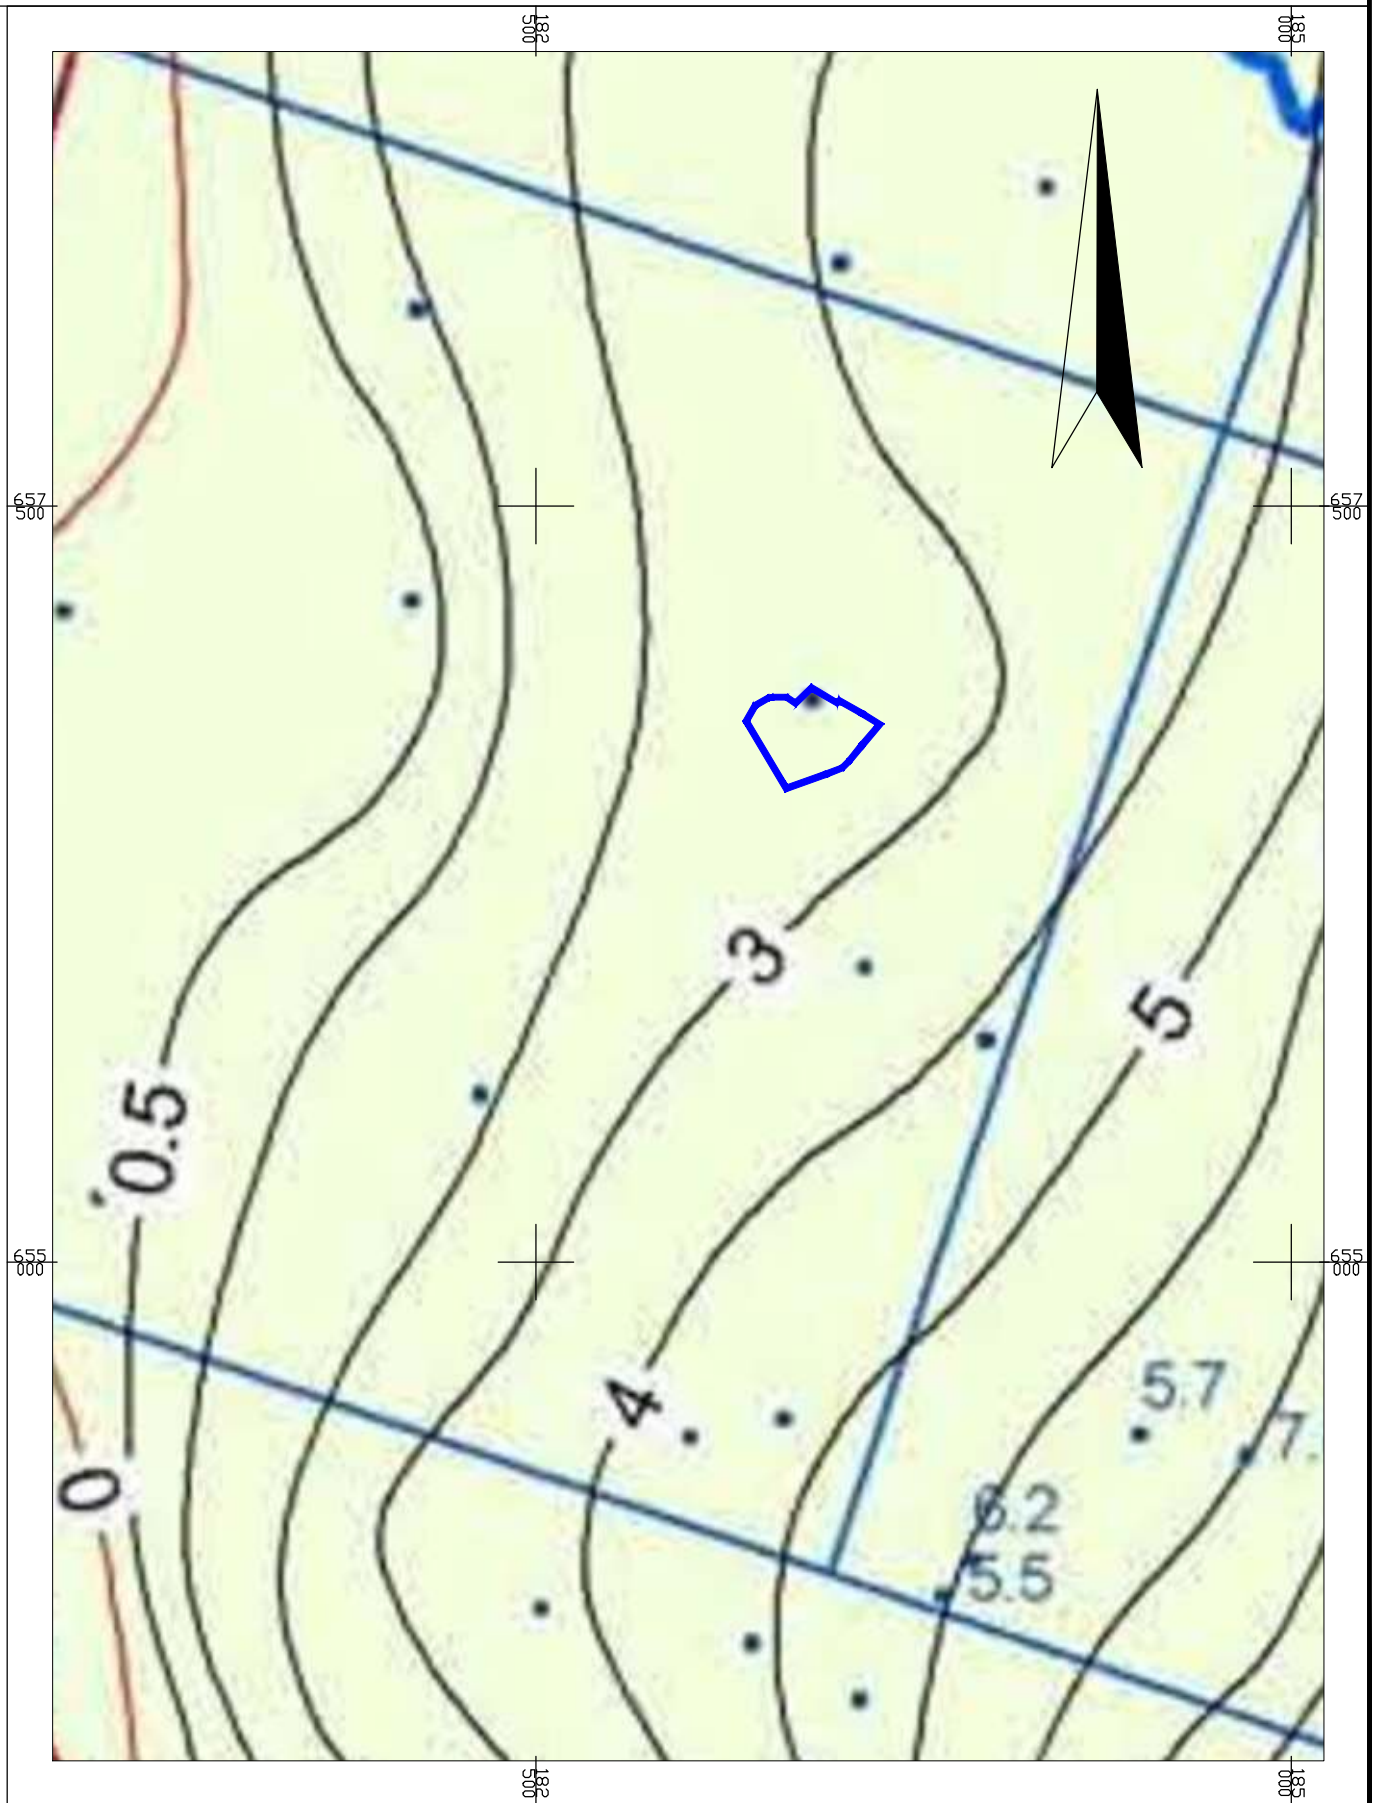
מפת מפלסי מי תהום

איזור בית דגן ממוקם מעלאקוויפר החוף בתא דיווח 39 אשר בשנה ההידרולוגית 2012/13 בוצעה ממנו שאיבה בכמות של כ-30.97 מלמ"ק. הקרקע בפני השטח באיזור האתר הינה החמרה שמתחתיה מופיע חול פריך בעל מליכות הידראולית טובה מאוד. בעומק של כ-100 מטר מפני השטח מופיעה תצורת יפו החווארית של חבורת סקיה, שמהווה את האקוויקלוד של אקוויפר החוף. על פי הדוח של רשות המים מצב מקורות המים בישראל בשנת 2013 (רשות המים, 2015), באזור בית דגן מפלס מי התהום הוא בסביבת מפלס פני הים (איור 3), מכאן שמפלס מי התהום באתר הינו כ-29-30 מטר מתחת לפני השטח. בתאריך 26.06.2007 נמדד עומק מי התהום בבארות "בית דגן 1-4" (איור 5). ממצאי המדידה נעו בין 26.23 מטר מפני השטח בבאר "בית דגן ו" לבין 26.65 מטר בבאר "בית דגן 2".

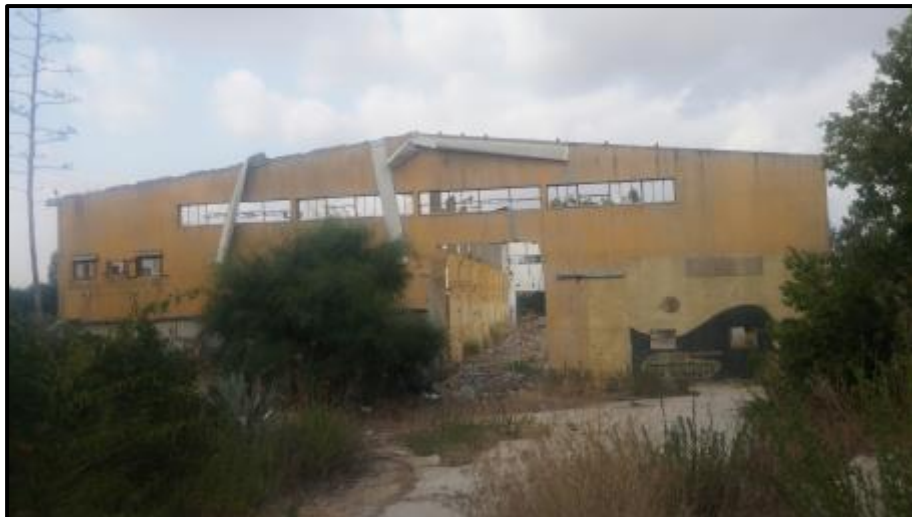
צילום 1 – מבנה המחלקה לעיבוד שבבי

- עיבוד שבבי: מבנה המחלקה (צילום 1), בשטח של 2,000 מ"ר, הוקם בין השנים 1965-1976 (ע"פ תצ"א היסטוריים). שימש לייצור חלקי מנועים בחריטה, תוך שימוש בשמן מינרלי לתהליך הייצור. מצפון למבנה היה מחסן של חביות שמן קירור וסולר אשר ככל הנראה שימש לתהליכי הייצור. במהלך סקר הקרקע שבוצע בשנת 2001 ע"י דר' א. פנו בוצע קידוח קרקע אחד בפינה הצפונית מזרחית של המבנה, אך האיזור לא הוגדר כמזוהם. קיים חשד לזיהום קרקע מדלקים ושמונים בכל שטח המבנה ואיזור המחסנים.

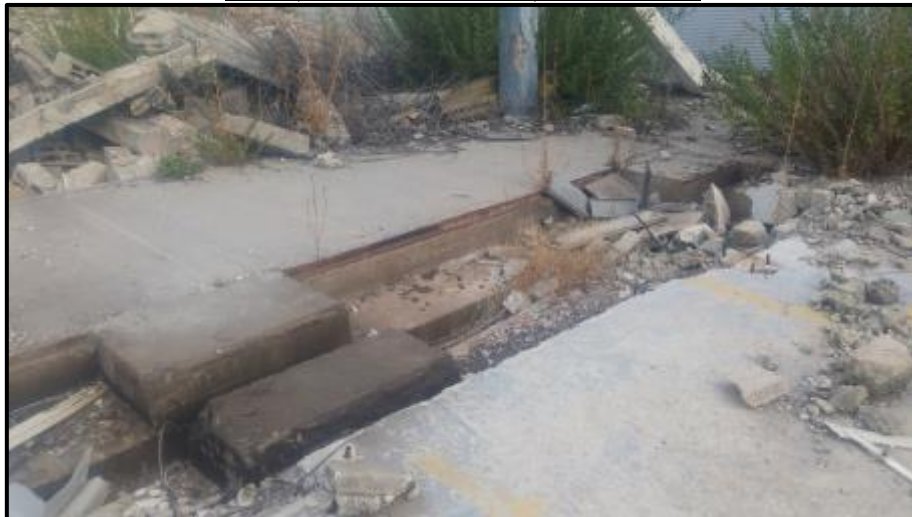
צילום 2 – מיקום אמבטיות ציפוי קדמיום

- קווי הציפויים ומתקן לטיפול בשפכי הציפויים: שלושה מבנים בשטח כולל של כ-950 מ"ר. המבנה הדרומי, קו ציפוי קדמיום (צילומים 2-3), הוקם בשנת 1960, כאשר בין השנים 1976-1984 נוספו שני הבניינים הצפוניים, קו ציפוי כרום (אמצעי) (צילום 4) ומתקן לטיפול בשפכים בסתירה (צפוני). בשני מבני הציפויים נעשה שימוש בחומרים על בסיס ציאניד ובחומצות שונות. שפכי התהליך (חומציים) הוזרמו למתקן הטיפול (צילום 5) שהכיל בור דלומיט לשם ביצוע תהליך של סתירה. לא ידוע על פיגוי של שפכים מהמתקן. בשנת 1995 הוחלף קו הציפוי בקדמיום לקו ציפוי באבץ ובשנת 1996 הופסק השימוש בחומרים ציאנידיים בתהליכי הציפוי. שני קווי הציפוי ומתקן הטיפול בשפכים הושבתו בשנת 1999. בסקר הקרקע שנערך בשנת 2001 נמצא זיהום קרקע במתכות כבדות בכל שטח המבנים בעומקים של עד 5 מטר. מבנה קו ציפוי הקדמיום הרוסים לחלוטין, נותרו רק משטחי הבטון וערימות של פסולת בניה. מבנה קו ציפוי כרום עדיין עומד אך הרוס חלקית.

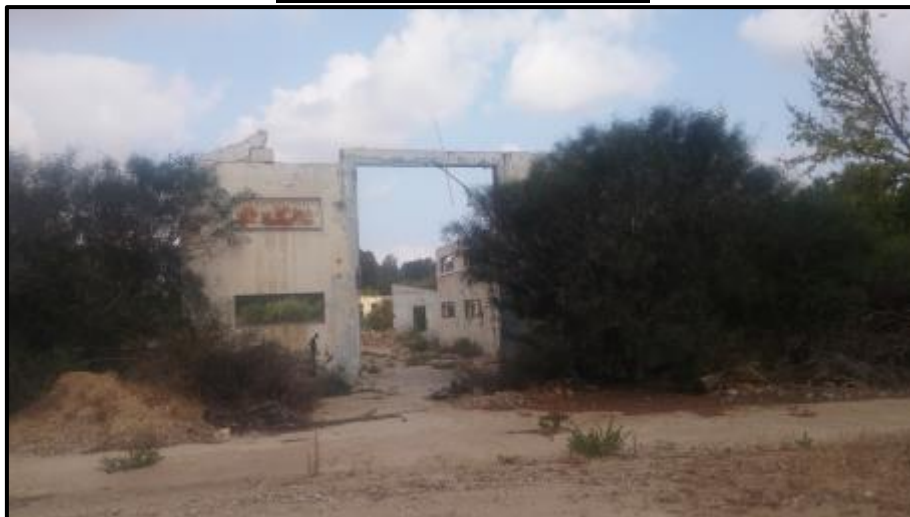
צילום 6 – שרידי מבנה המסגריה

- מסגריה: המבנה בשטח של כ-1,700 מ"ר (צילום 6), קיים ככל הנראה מהקמת הבסיס בתחילת שנות ה-50. שימש לעבודות מסגרות כגון חיתוך, כיפוף וריתוך של חלקי מתכת. קיים חשד לזיהום קרקע משמנים אשר שימשו להפעלת מכונות, מקדחות מכבשים ומלגזות.

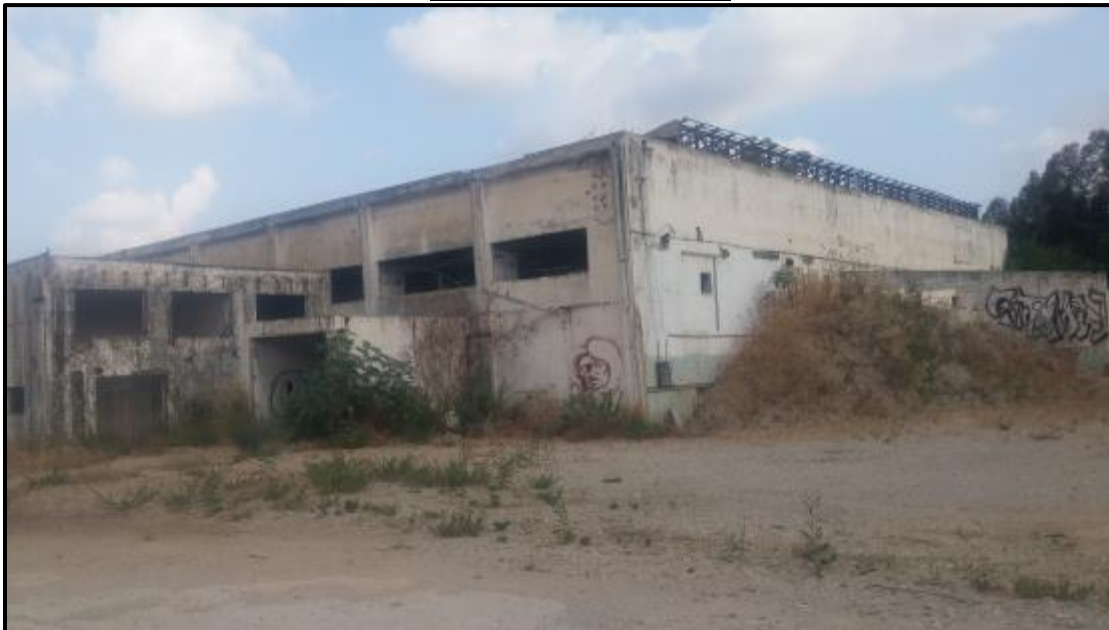
צילום 7 – מבנה המנועייה

2. בית מלאכה 6 – "מנועייה": המבנה הראשי באתר בשטח של כ-5,000 מ"ר (צילום 7), אשר כלל מחלקה לניקוי כימי של מנועים ומחלקת הרכבה והשמשה של מנועים (צילום 8). בנוסף למבנה הראשי היו עוד שני מבנים קטנים יותר ממערב, מחלקת פירוק מנועים ומבנה לניקוי בקיטור. אשר עסק בעיקרו בפירוק וניקוי מנועים. המבנה הראשי הוקם בשנת 1945 ושימש כמבנה לייצור טקסטיל (Golden spindle) עד לשנת 1948. בשנות ה-80 המנועיה הגיעה לשיא פעילותה, ובשנים אלו עבדו בה כ-600 עובדים. ב"מנועייה" נעשה שימוש רב בחומרים מסירי שמנים וכן בשמנים וחומרי סיכה שונים. בפינה הדרומית מערבית של המבנה היה קיים מתקן לטיפול בשפכים, המתקן כלל ככל הנראה מפריד שמנים ממנו זרמו הקולחים למתקן הטיפול המרכזי בסמוך לבריכת החמצון. בסקר משנת 2001 נמצא זיהום באיזור הניקוי הכימי בעומק רדוד של כ-1 מטר. קיים חשד לזיהום קרקע משמנים, דלקים וחומרים אורגניים נדיפים.

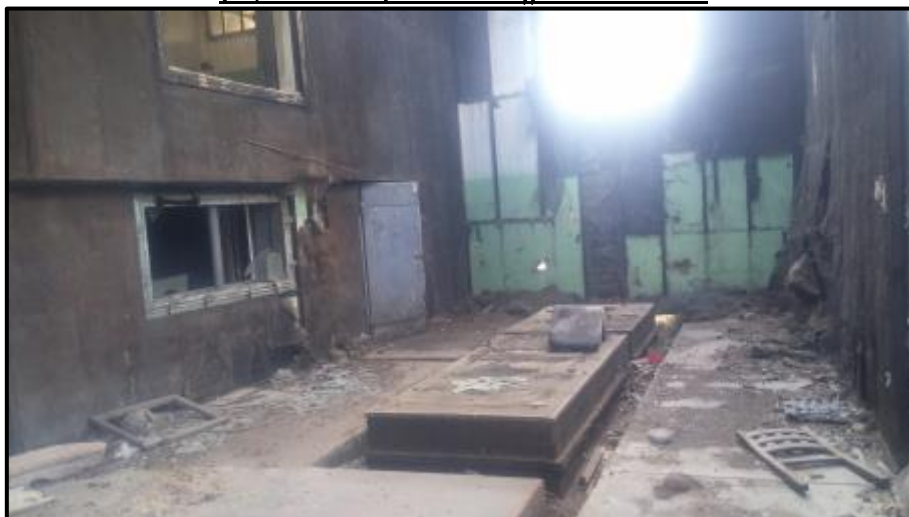
צילום 9 – מתקן דינמומטר (הרצת מנועים)

3. איזור הדינמומטרים: שני מבנים ששימשו להרצת מנועים לאחר שיפוץ (צילום 9). באיזור זה, שהינו בשטח של כ- 2,500 מ"ר,דרומית למבנה היו שני מכלי סולר טמונים (צילום 10) בנפח של 3 מ"ק 101 מ"ק וכן שני מכלי סולר עיליים בנפח של 1 מ"ק כל אחד. כמו כן בשטח ישנו מכל איסוף שמן טמון בנפח לא ידוע (צילום 11). בסקר בשנת 2001 נמצא זיהום קרקע נרחב בשטח מבני הדינמומטרים ובחצרות הסמוכות למבנים. קיים חשד לזיהום קרקע באיזור זה מדלקים ושמיים.

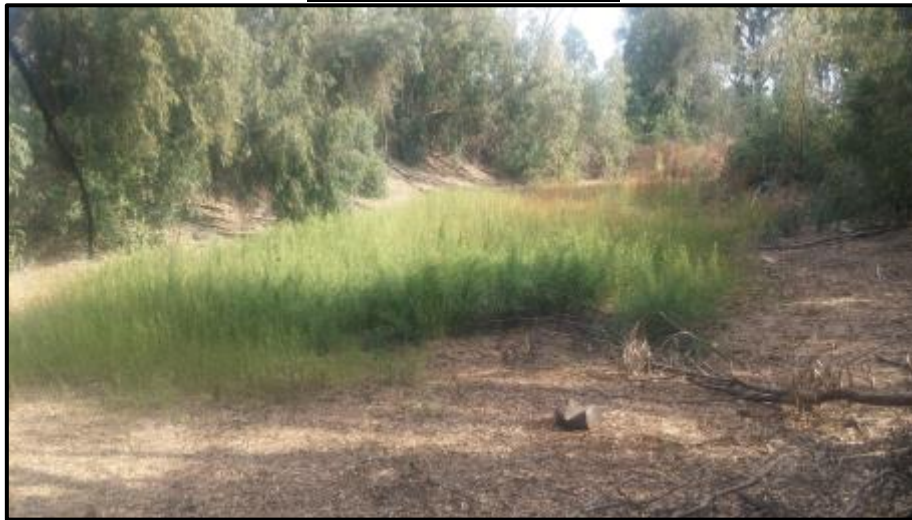
צילום 12 – בריכת השפכים

5. בריכת החמצון ומתחם הרעלים: הבריכה והאזורים החשודים סביבה הינם בשטח של כ-8,500 מ"ר. בשנים הראשונות לפעילות האתר, סולקו השפכים לבורות סופגים שהיו פזורים בקרבת מוקדי הפעילות השונים. בעקבות סקר שפכים שבוצע בשנת 1988 הוכנה תוכנית לטיפול בשפכים. התוכנית בוצעה בשני שלבים: שלב א' בוצע בשנת 1990, ושלב ב' בוצע בין השנים 1995-1997. עם סיום ביצוע התוכנית, המוקד לזיהום פוטנציאלי של הקרקע נותר בריכת החמצון (צילום 12). בסקר הקרקע שבוצע בשנת 2001 נמצא זיהום הן בקרקע והן בבוצה שבבריכת החמצון. סמוך לבריכת החמצון ישנו איזור אשר שימש כמתחם רעלים בימי פעילות האתר, איזור זה חשוד בזיהום קרקע בממסים, דלקים, שמנים, מדללים וכל חומר אחר שאר נעשה בו שימוש באתר בהיותו פעיל.

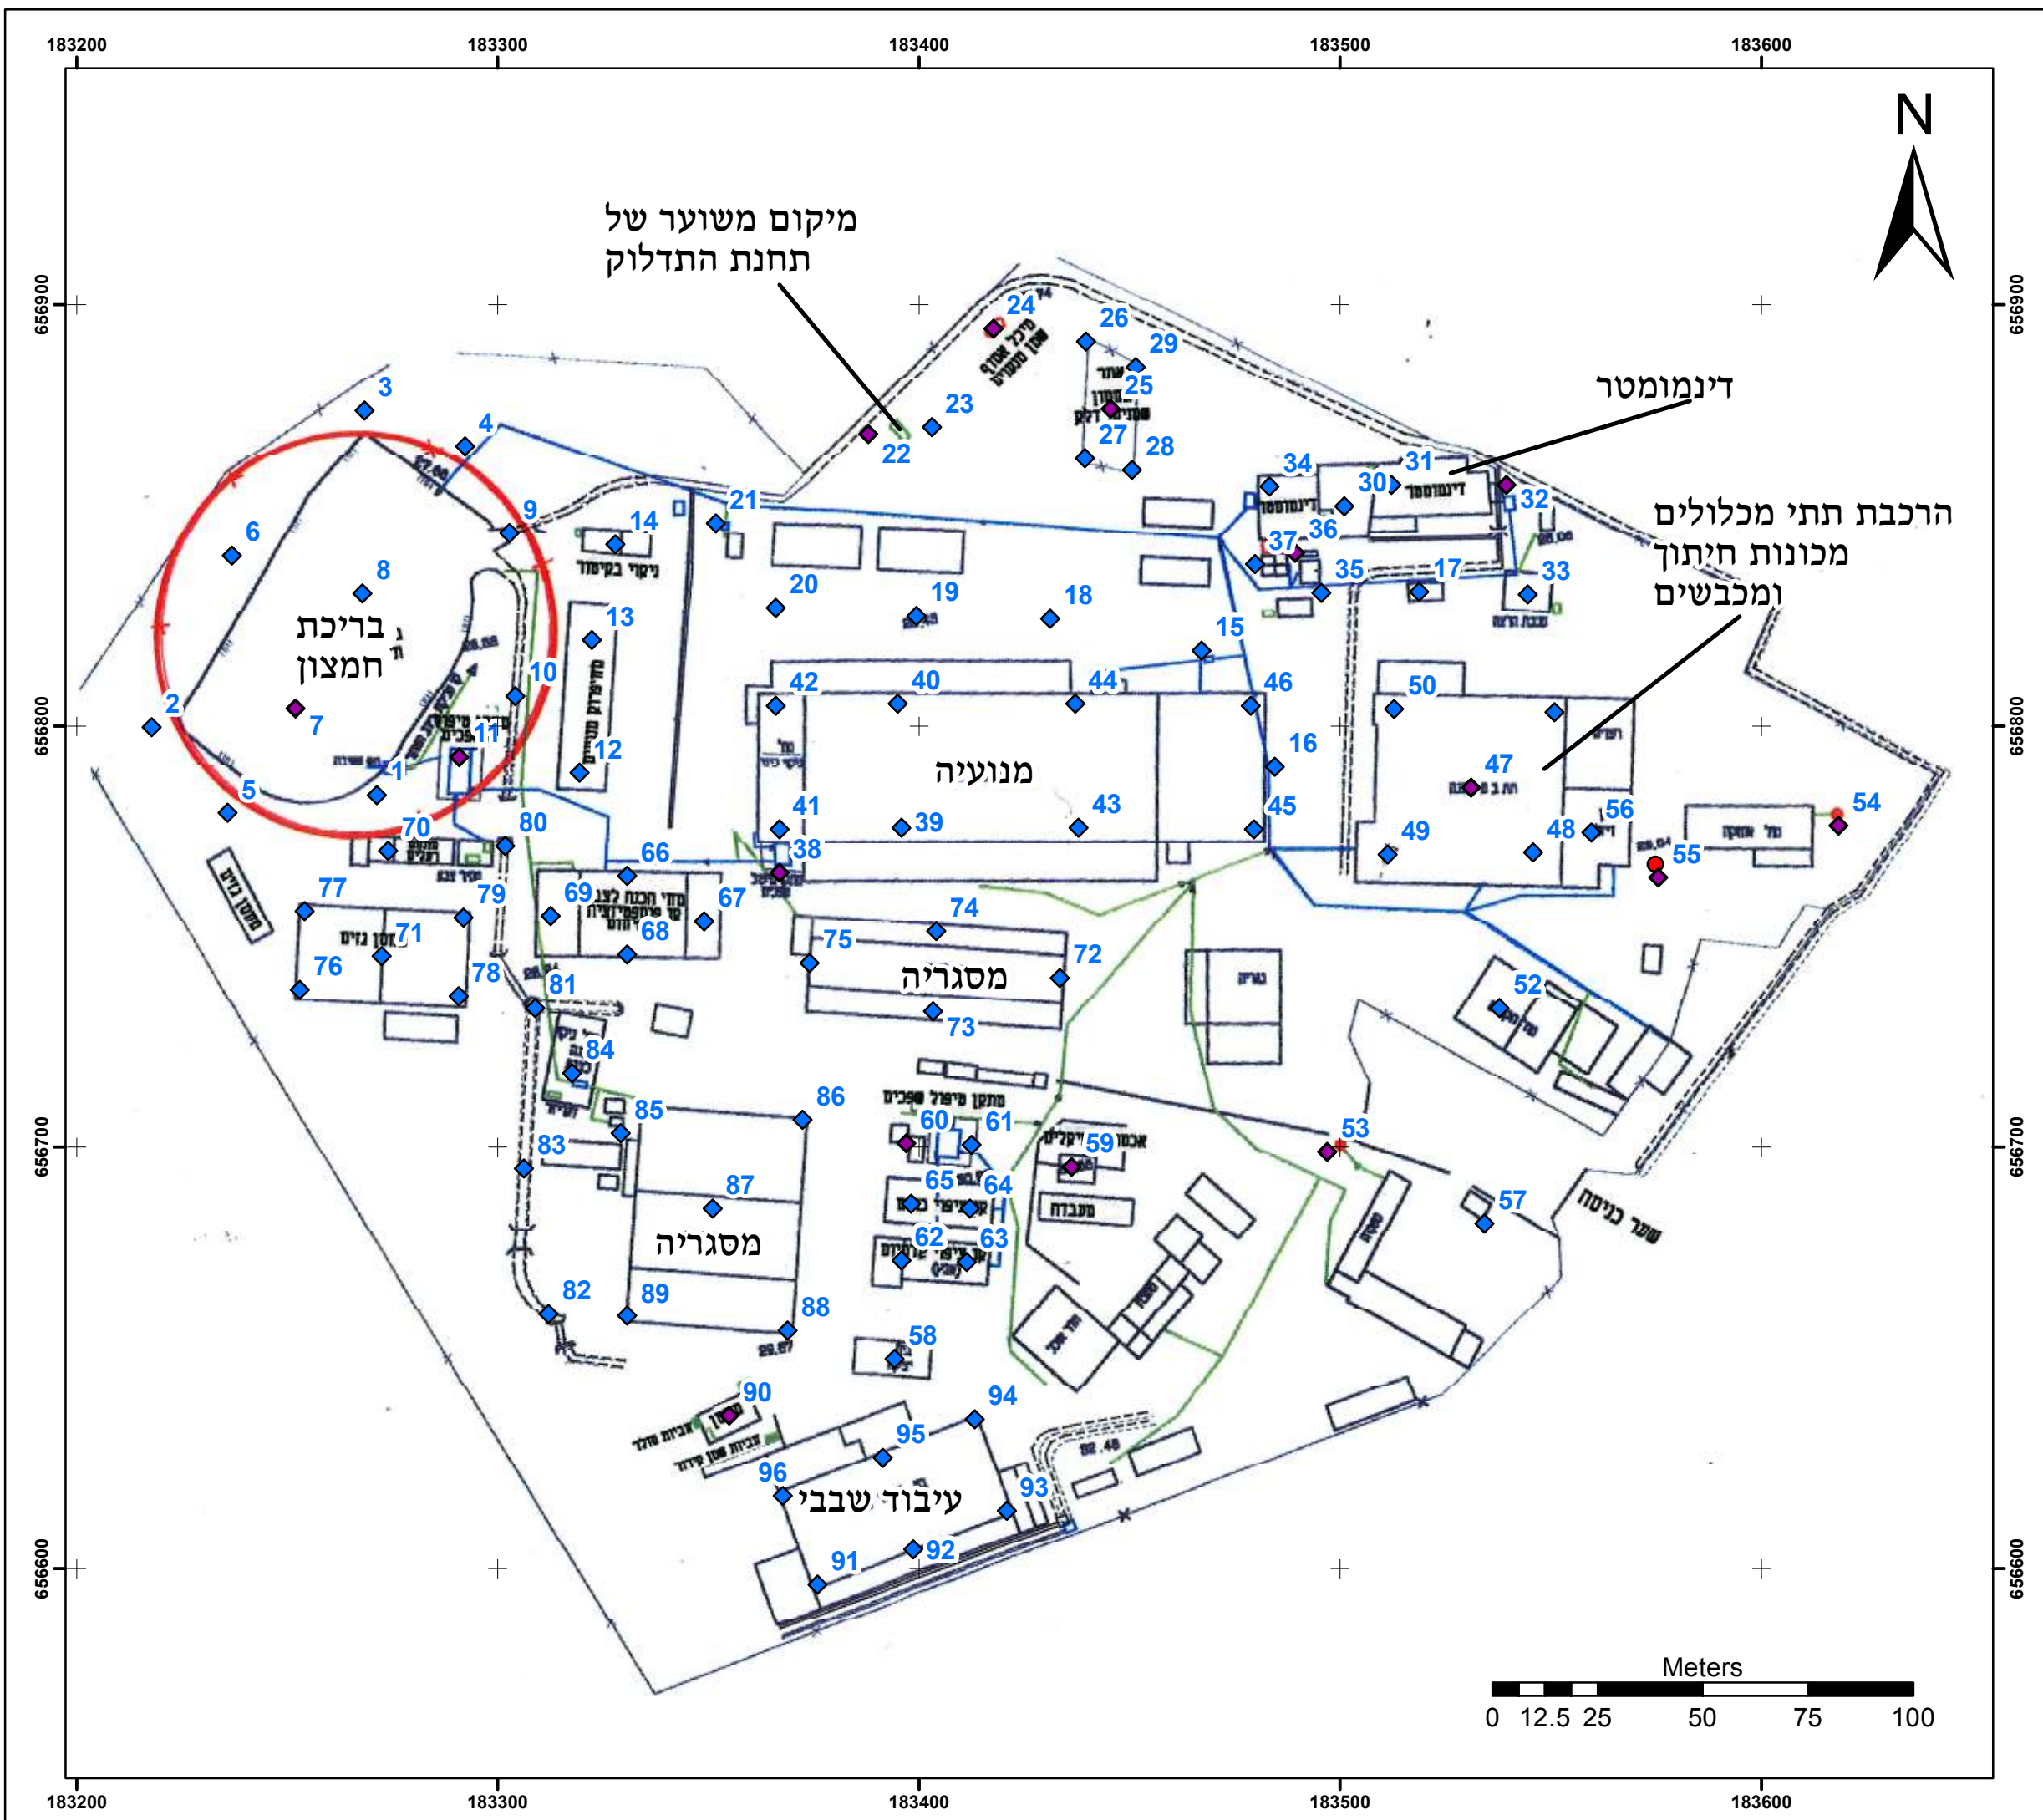
תכנית סקר קידוחי קרקע
וגז קרקע אקטיבי
מחנה בית דגן

- מקרא**
- ◆ מיקום קידוחי קרקע +
 - ◆ גז קרקע אקטיבי
 - ◆ מיקום קידוחי קרקע
 - בורות סופגים
