**הנידון: אישור בדבר היעדר דרישות נוספות לשיקום קרקע (NFA) עבור האתר מש"א בית דגן,  
ללא שטח מוקד קיר צפוני מ-35**

### 2. אישור בדבר היעדר דרישות נוספות לשיקום קרקע עבור האתר (ללא שטח מוקד הקיר הצפוני מ-35) –

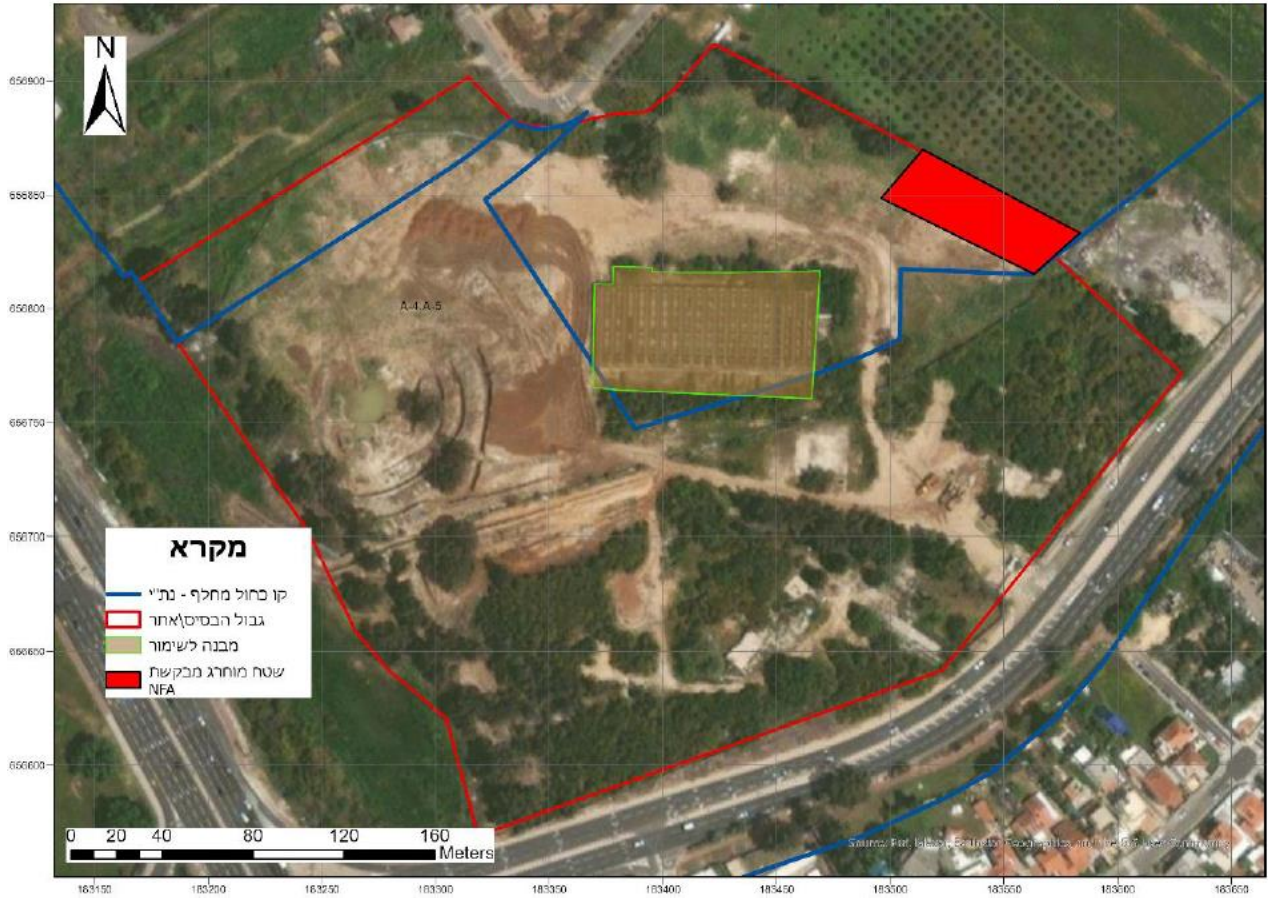
תרשים 1 – מתוך סימוכין 19 (בקשה למתן אישור NFA).

2.2 יודגש כי שטח מוקד הקיר הצפוני מ-35, מוחרג מהאישור שבנידון וזאת עד לסיום שיקום המוקד ומתן אישור המשרד – בדבר היעדר דרישות נוספות לשיקום קרקע (NFA). ראה תרשים 1 מטה.

שרטוט 2: סימון השטח לבקשת NFA והשטח המוחרג מהבקשה

- עדכון בקשת ה-NFA –
- 9.11 במכתב הבקשה עודכן כי מתוכנן שיקום מוקד קיר צפוני מ-35 וכי לצורך השיקום, יידרש שטח תפעולי של כ-2 דונם, כולל שטח השיקום. הבקשה לאישור NFA הינה עבור כלל שטח האתר, למעט שטח מוקד זה, השטח המוחרג (כפי המפורט בסימוכין 19 – תרשים 2).
