**הנדון: דוח ממצאי סקר גז קרקע פאסיבי ואקטיבי מסלול הרצת טנקים, תל השומר**

# דוח ממצאי חקירת קרקע – מסלול הרצת טנקים לשעבר, תל השומר

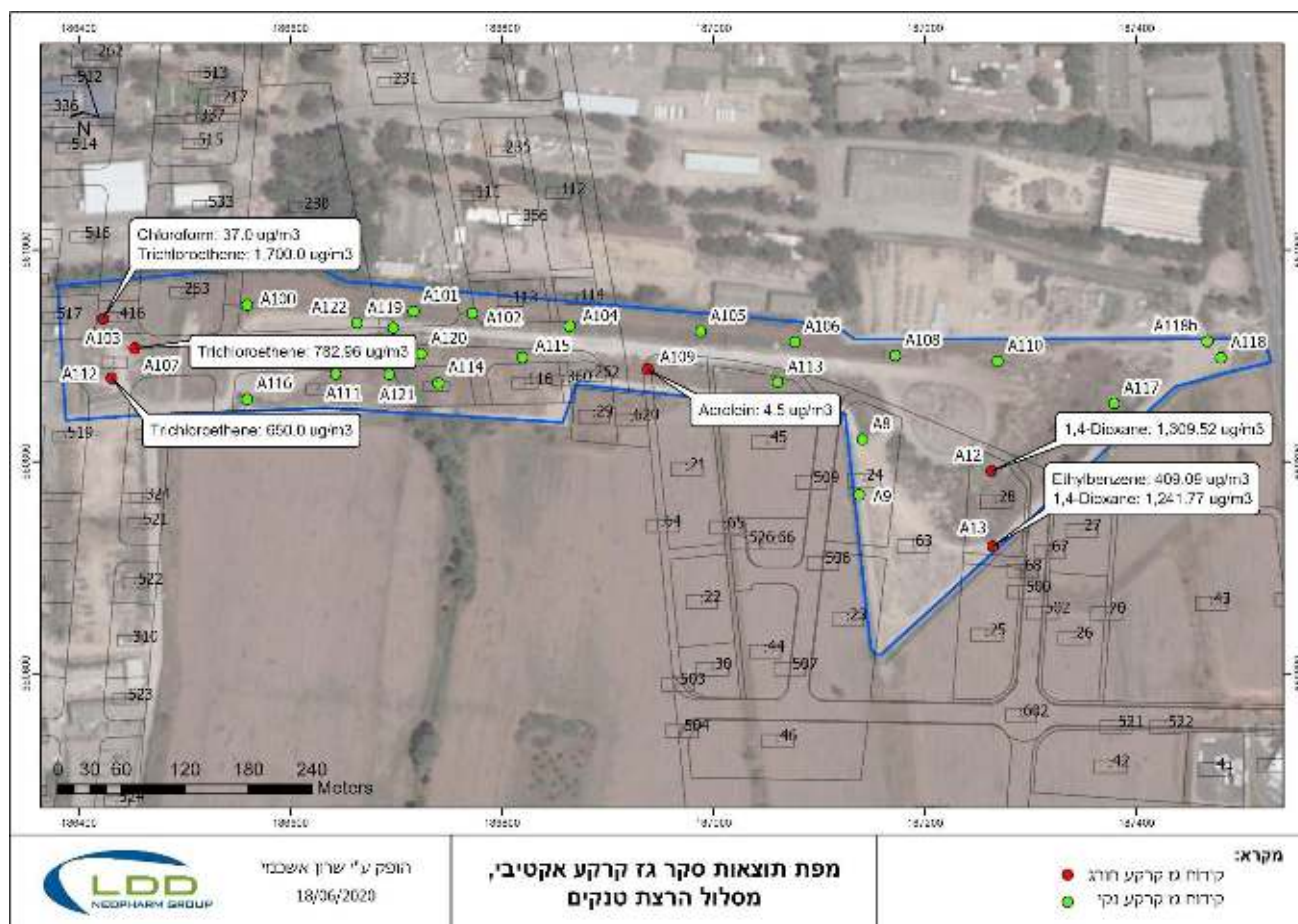
## תרשים 6 – ממצאי סקר גז קרקע אקטיבי על גבי תצ"א ותכנית מגרשים

כלורופורם - נמצא בריכוז גבוה מערך הסף בקידוח A-103 בלבד.

טריכלורואתילן (TCE) - נמצא בריכוז גבוה מערך הסף בקידוחים A-107, A-103, A-112, שלושת הקידוחים ממוקמים בחלק המערבי של האתר.

1. בהתאם לממצאי סקר גז הקרקע האקטיבי יש לבצע מיגון מבנים מפני חדירת גזי קרקע באזורים בהם נמצאו ריכוזים גבוהים מערכי הסף.
2. בהתאם לממצאי סקר הקרקע יש לחפור במיקום קידוח ק-18 לעומק של 1.5 מ' ובקוטר של 4 מ' ולבצע דיגום מוודא בתחתית ודפנות החפירה בהתאם להנחיות המשרד להגנת הסביבה. מיקום החפירה מוצג בתרשים 7.
