דו"ח סקר גז קרקע אקטיבי מ.ק 148

מוגש ל "חברה לשרותי איכות הסביבה בע"מ"
ע"י חברת לודן טכנולוגיות סביבה

פברואר 2021

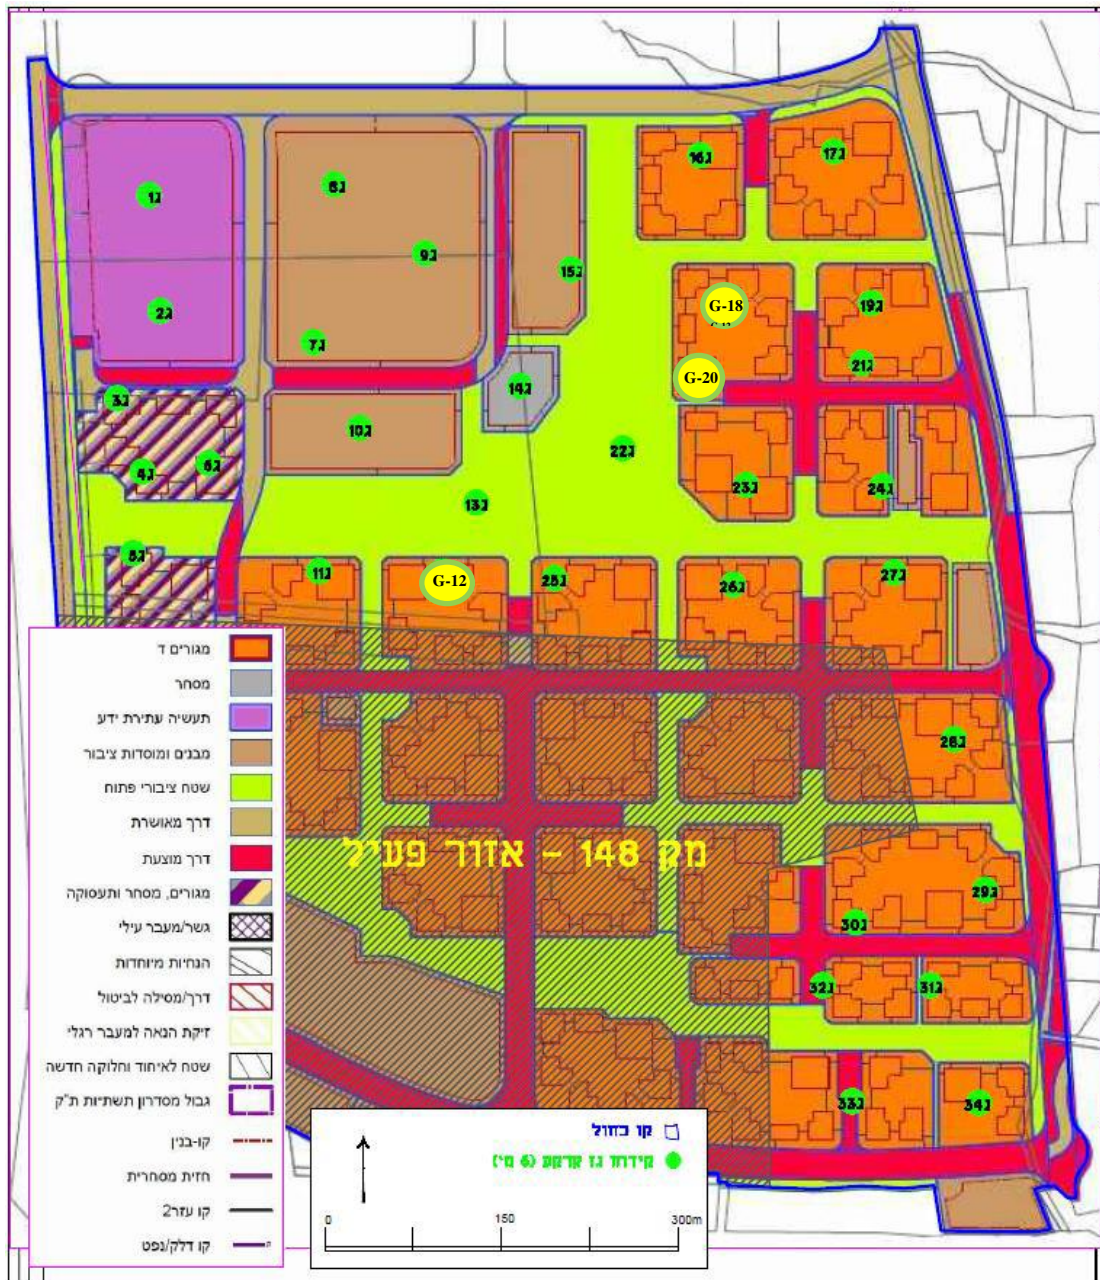
תרשים 2 - מיקום נקודות דיגום גז קרקע על גבי מפת בניוי מתוכנן

בהתאם להזמנת החברה לשירותי איכות הסביבה, ביצעה חברת "לודן טכנולוגיות סביבה" דיגום גז קרקע אקטיבי חוזר ב- 3 נקודות שבהן נמצאו חריגות בסקר קודם, (דוח סקר קרקע וגז קרקע, מ.ק. 148, חיפה /וינדקס, 25.1.18), בקידוח ג-12 נמצאה חריגה של כלורופורם ובקידוח ג-20 נמצאה חריגה בנפטלן. מספרי הנקודות לדיגום חוזר הינם: ג-12, ג-18, ג-20 [ראה תרשים 2 (בצהוב)]. בקידוח ג-18 לא נמצאו חריגות אך הוא נמצא באותו תא שטח של ג-20 ולכן הוחלט לדגום שוב גם אותו.

- הערה – מדידות באמצעות מכשיר ה **PID** אינו בהיקף ההסמכה **ISO/IEC-17025**
- סימון קידוחים : נקודות התקנת הבארות מוקמו בשטח בעזרת ציוד מדידה ייעודי (סטייה- עד כ-2 ס"מ). (ראה תרשים 2).

- סיור מקדים בשטח עם נציג החברה לשירותי איכות סביבה לאיתור נקודות ההתקנה והדיגום, 31.12.21.
- הקידוחים שנדגמו הם **G-12, G-18, G-20** לעומק 6 מטרים. (ראה בתרשים 2).
