# מתחם הרכס – עתלית

תכנית מכ/362 א

דו"ח תוצאות סקר קרקע

ספטמבר 2016

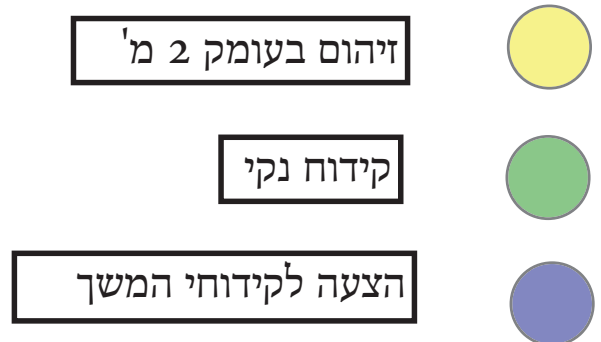
מיפוי חריגות במפעל פרמוט ובינו לאתר הפסולת

- א. באזור מפעל פרמוט בוצעו 41 קידוחים. הקידוחים תוכננו לעומק 2 מ'. בפועל, חלק גדול מהקידוחים לא צלחו לעומק זה עקב היתקלות בשכבת סלע בעומק רדוד יותר.
- ב. דגימות נלקחו מעומק 0 מ', 1 מ' ו- 2 מ' (במידת האפשר).
- ג. הפרמטרים שנדגמו: מתכות (במיצוי חומצלי) ו-TPH.
- ד. עפ"י התוצאות נמצא זיהום נרחב בשטח האתר, בעיקר במתכות (ארסן, כרום ונחושת), ומספר דגימות נוספות בהן נתגלו חריגות ב-TPH.
