# סקר היסטורי בפני זיהום קרקעות בשדה דב – חלק אזורי

דצמבר 2015

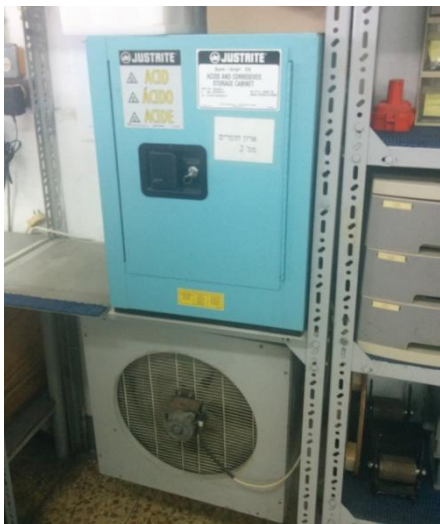
איור 4-4.4.2: סדנת טיפולים. החומ"ס מוחזק בכמויות קטנות בארון ייעודי.

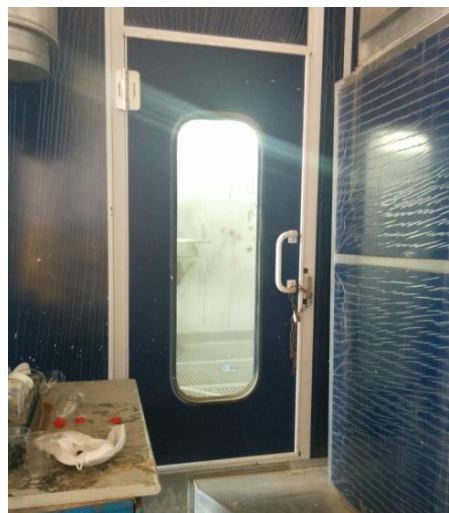
איור 7-4.4.2: דלת המצבעה, חדר אטום ייעודי לפעולות הצביעה.

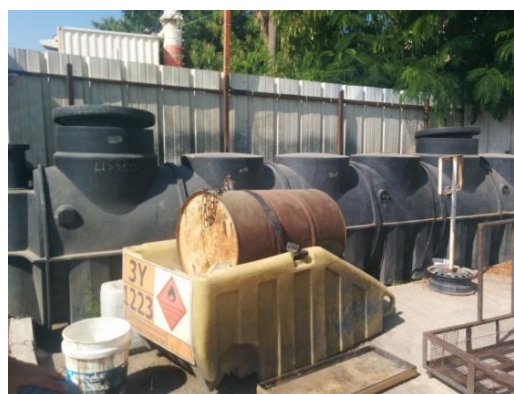
איור 11-4.4.2: משטח בטון ממערב למוסכים. עליו ממוקם מפריד בדלקים שמנים ועמדת השטיפה.

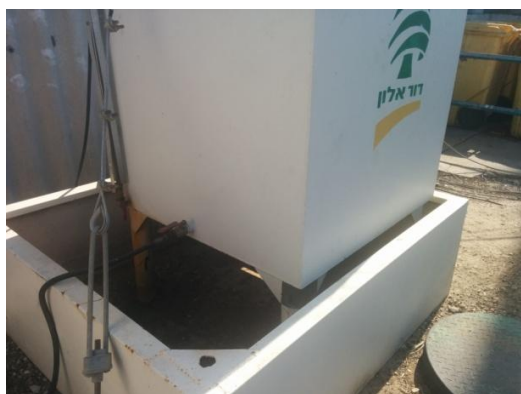
איור 14-4.2.4: מיכל סולר בצמוד לגנראטור.  
המאצרה מתוחזקת ונקייה.

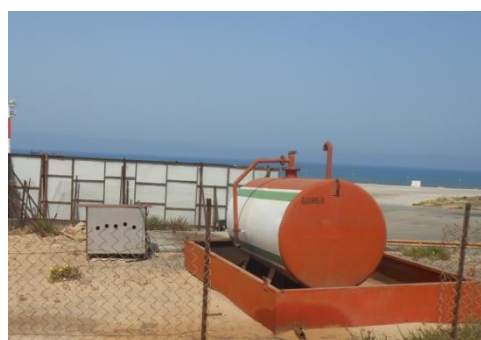
| # | שם | תיאור |
|---|---|---|
| ח | גנראטור | גנראטור של חברת ארקיע שעמד במקום מ שנת 2000 ולפני מס' שנים בוטל. לגנראטור היה מיכל סולר צמוד. המאצרות עדין קיימות בשטח. (איור 4.4.2-2 ואיור 4.4.2-15) |

איור 15-4.2.4: מיכל סולר שהיה מוצמד  
לגנראטור

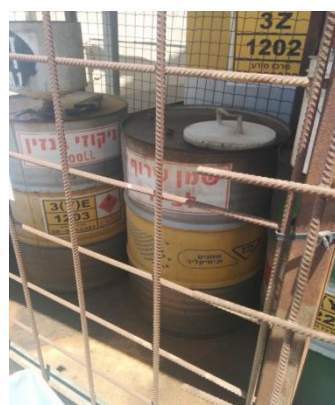
**איור 6-4.5.1: מכלים לאיסוף שאריות שמן ודלקים .**

| # | שם | תיאור |
|---|---|---|
| 7 | מיכל סולר עילי | המכל יפורט בהמשך. בצמוד למיכל העילי יש נקודת איסוף שאריות שמן שרוף וניקוזי בנוזין (איור 4.5.1-6) ופסולות אחרות המכוסות בשמנים ודלקים. |
