תכנית מס' תמל/1002 - תל השומר צפון

# חוות דעת סביבתית כרך נספחים

סקר היסטורי לבחינת  
זיהום קרקע במחנה  
תל השומר צפון  
מק/91 (Phase 1)

## סקר היסטורי לבחינת זיהום קרקע במחנה תל השומר צפון מק/91 (Phase 1)

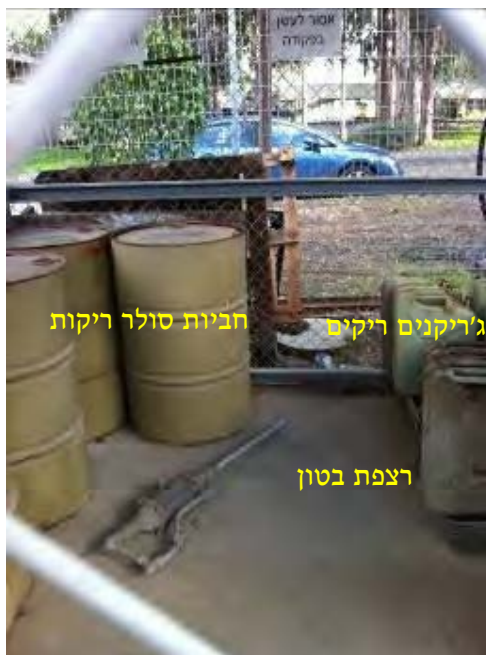
### צילום 1: עמדת הדלקיה במחנה ירפ"א

בשטח היחידה מחסן שמנים ודלקים קטן ביותר (צילום 1), רס"ר פ' דיווח כי המחסן לא נפתח משנת 2005. במחסן (12) חבית סולר אחת בנפח 200 ליטר לשימוש הגנרטור למקרי חירום בלבד בנוסף לשתי חביות ריקות, ג'ריקן אחד בנפח 15 ליטר לתדלוק מכסחות הדשא והחרמש ו-4 ג'ריקנים ריקים בנפח 20 ליטר כ"א המונחים על גבי מאצרה מפלסטיק. עמדת הדלקים ממוקמת מעל פני משטח בטון, אין עדות לזיהום קרקע סביב העמדה. עם זאת, ממולץ לבצע בדיקה במקום.

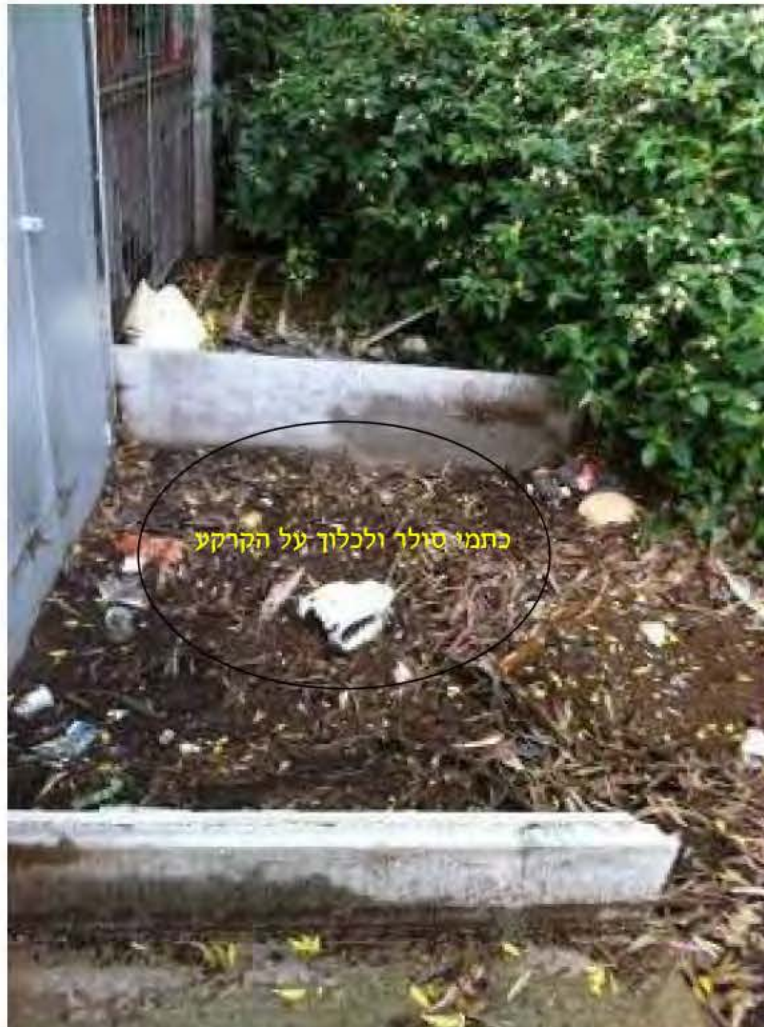
**צילום 2: עמדת טרמויאל שפונתה בשנת 2012.**

גנרטורים: במחנה א', 3 עמדות גנרטורים (14,17,19), לכל גנרטור מיכל מילוי בנפח 2500 ליטר, הגנרטורים מתודלקים פעם בשנה לערך. גנרטור אחד ממוקם בסמוך לנשקיה, גנרטור שני ממוקם מדרום למבנה המשרדים המרכזי מול השקם וגנרטור שלישי בצמוד למקלחות. בשנת 2012 הייתה

נזילה מהטרמויאל (16) שהזין את הגנרטור הסמוך לנשקייה, הטרמויאל היה מונח בתוך מאצרה, הוא פונה אחרי האירוע וכיום השטח חשוף (צילום 2). כל האזורים לעיל הינם בעלי פוטנציאל לזיהום קרקע.

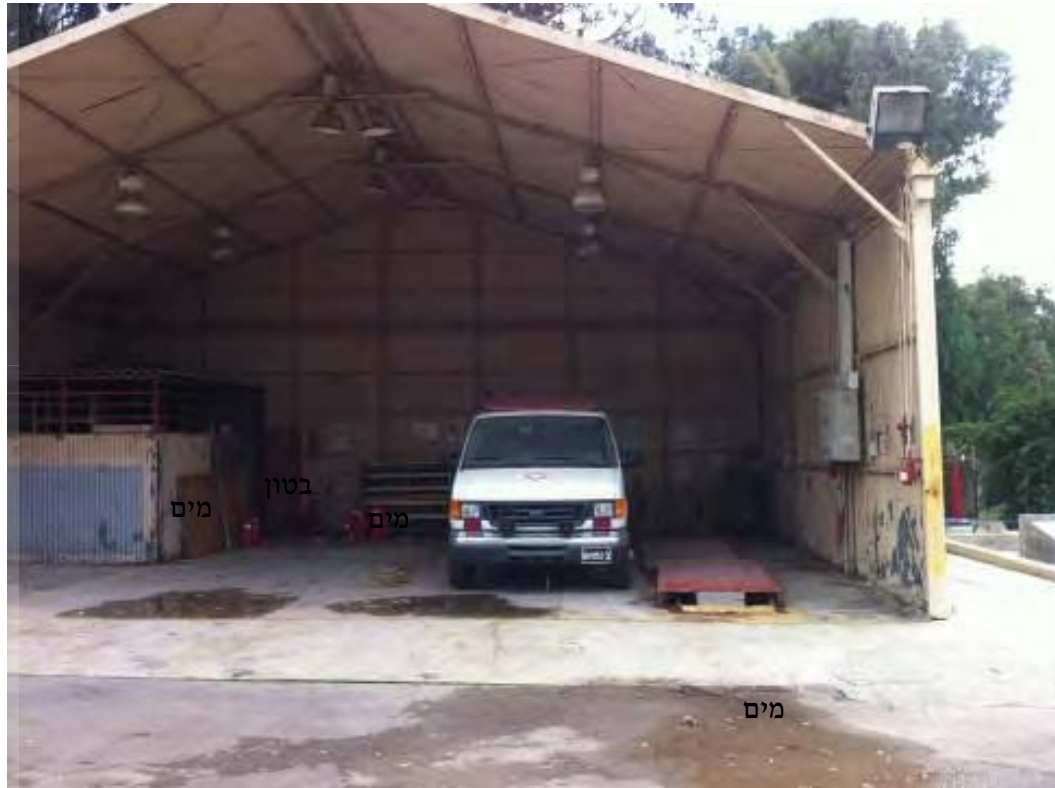
### צילום 3: עמדת טיפול לרכבים במחנה א'.

**עמדת טיפול רכב:** עמדת טיפול הרכבים (21) עבדה עד שנת 2007. בוצעו בה סוגי טיפולים לרכבים "לבנים" (החלפת שמנים וטיפול 10,000 ק"מ), את השמנים היו שופכים למיכל אטום בנפח 2500 ליטר ומשם היו מפנים את השמן המשומש לסדנה המרכזית במחנה ג'וליס. האזור בעל פוטנציאל לזיהום קרקע (צילום 3)

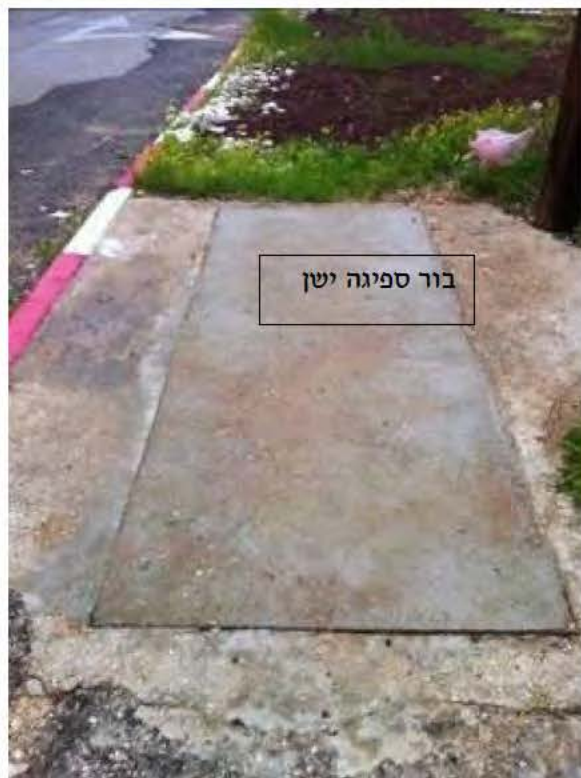
**צילום 4: בור הספיגה של חדר אוכל ישן בכניסה למעבדה הרפואית**

בבסיס מעבדה לציוד רפואי ותרופות (3) המעבדה עובדת בתהליך מסודר של מיון פסולת מסוכנת ורפואית. בעת ביקור במעבדה רואיין רס"ן ג', ראש מדור בחינה מפקד המעבדה משנת 2005. על פי דבריו לפני שנת 1988 מבנה המעבדה תפקד כמטבח, בסוף שנות ה-80 המבנה הוסב למעבדה רפואית. בשנת 2011 הורגש ריח חזק מאוד של חומר אורגני מבור הספיגה הממוקם בכניסה הדרומית של המעבדה, אחרי בדיקה נמצא כי בור הספיגה תפקד כיעד ניקוז מהמטבח הישן, אחרי פינוי החומר האורגני חדל מטרד הריח.

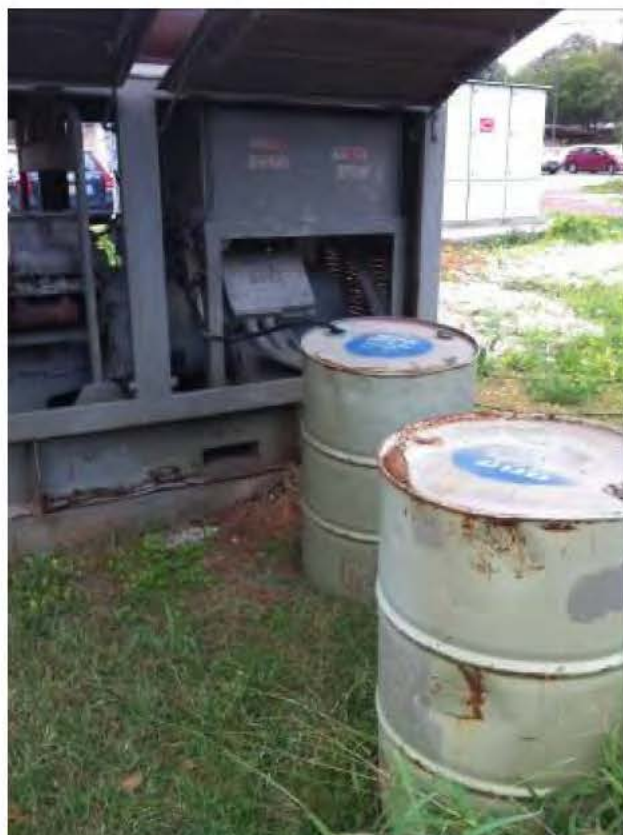
**צילום 5: עמדת גנרטור בסמוך למרפאת השיניים**

גנרטורים: במחנה מקרפ"ר ב' 3 גנרטורים: גנרטור מרפאת שיניים (6), גנרטור מעבדות (5) וגנרטור מתקן אשפוז (1) – לא בשימוש משנת 2007 (בצמוד לו מיכל סולר בנפח 10,000 ליטר עומד ריק משנת 2007 מעל משטח בטון – צילום 6) הגנרטורים מתודלקים באמצעות משאבות ידניות מתוך חביות סולר (כ-500 ליטר כ"א) הממוקמות בסמוך לגנרטורים, מעל קרקע חשופה. האזור סביב כל גנרטור בעל פוטנציאל לזיהום למרות שלא נראו כתמי סולר על הקרקע.

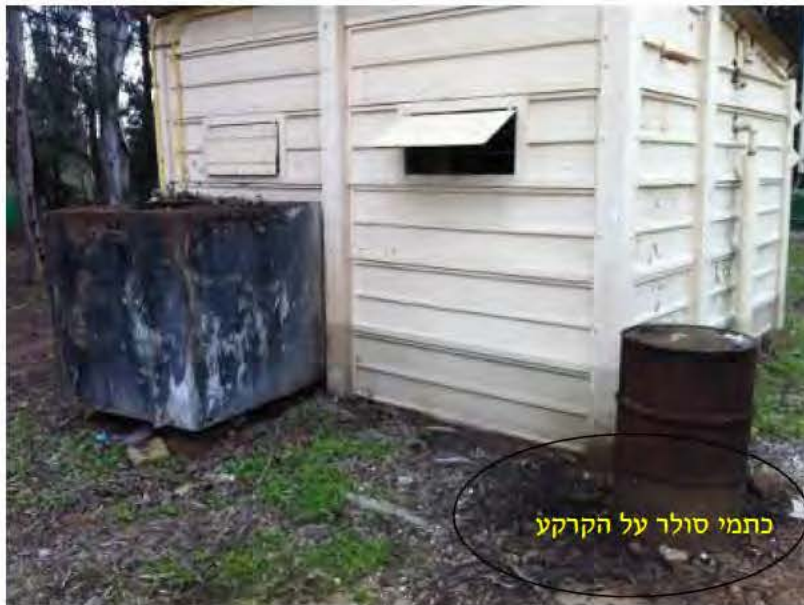
**צילום 7: עמדת טרמויאל מאחורי המטבח**

**מטבח:** באזור המטבח ישנן מספר נקודות בהם יש פוטנציאל לזיהום קרקע: מיכל שמן שרוף (7) היה ממוקם מאחורי המטבח ליד הקרטוניה של היום, פונה ממקומו בשנת 2007, טרמואיל בנפח 2500 ליטר ממוקם מאחורי המטבח (9) בסמוך לו חבית סולר מונחת ומסביבה כתמי סולר על הקרקע (צילום 7) וגנרטור מטבח (8), סמוך לו טרמואיל בנפח 2500 ליטר - 2 חביות סולר מונחות לידו בנפח 200 ליטר כ"א. לא נראו כתמי סולר על הקרקע.

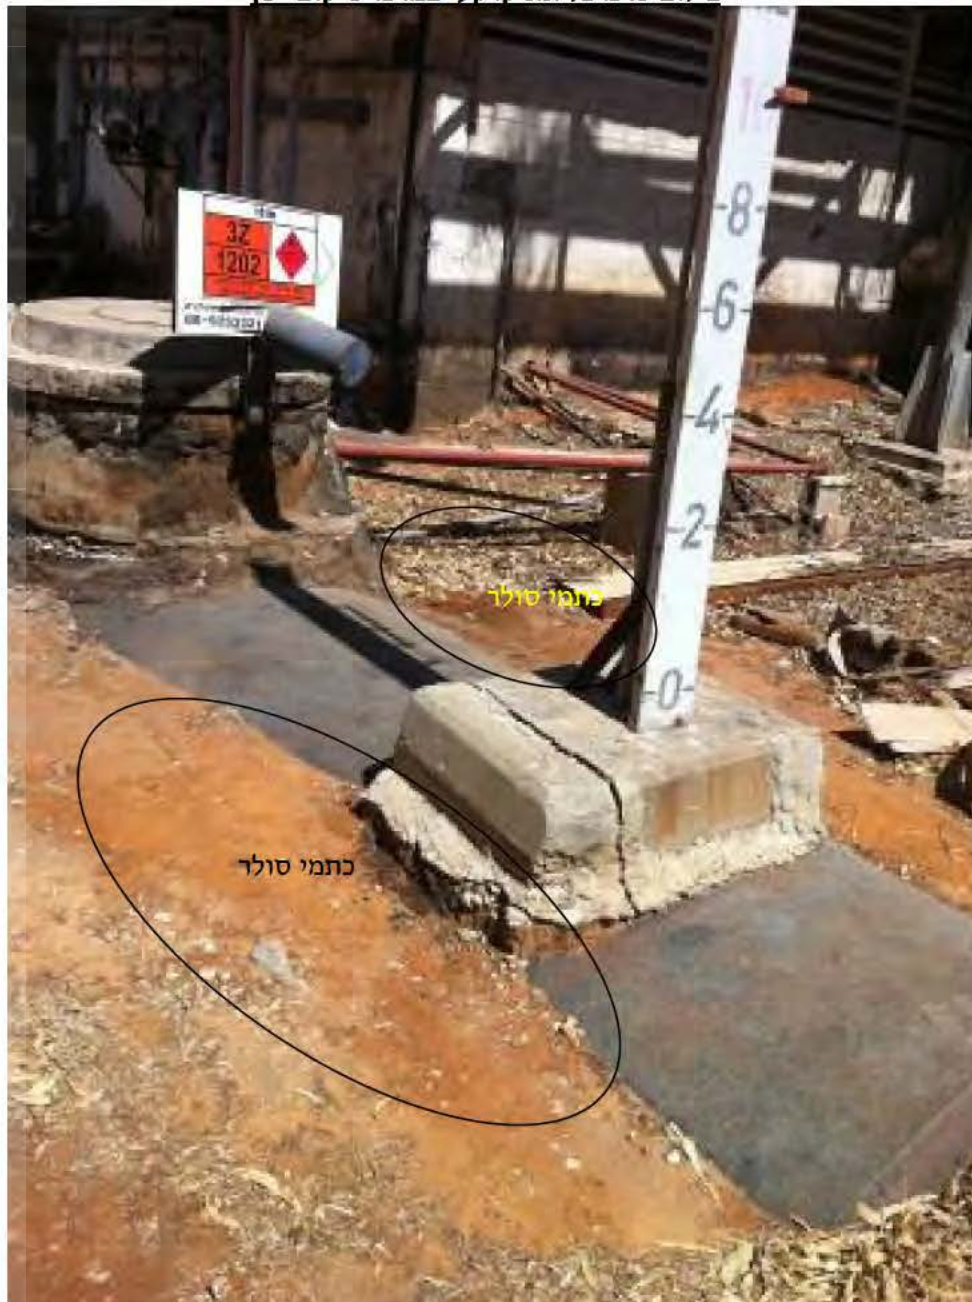
צילום 8: מיכל תת קרקעי במרכז שיקום ישן

בסיור בתאריך 20.9.2012 בליווי רס"ן ס', במרכז השיקום הישן בתל השומר רואיין מר אפללו, אזרח עובד צה"ל אחראי אחזקה העובד 12 שנה במקום. אין שימוש בדלקים או בחומרים מסוכנים במרכז השיקום מלבד מיכל תת קרקעי אחד בנפח 10000 ליטר המוטמן (11) בתוך הקרקע ומשמש לחימום מים במקלחות. תדירות התדלוק הינה פעם בחודשיים. כתמי סולר נראו מסביב למיכל (צילום 8). המקום הינו חשוד כמזהם.
