מחנה צריפין – מתחם 1

## - סקר זיהום קרקע -

מחנה צריפין – מתחם 1 (ראשון לציון)  
סקר קרקע היסטורי

הסקר הוכן ע"י: לשם - שפר איכות סביבה בע"מ

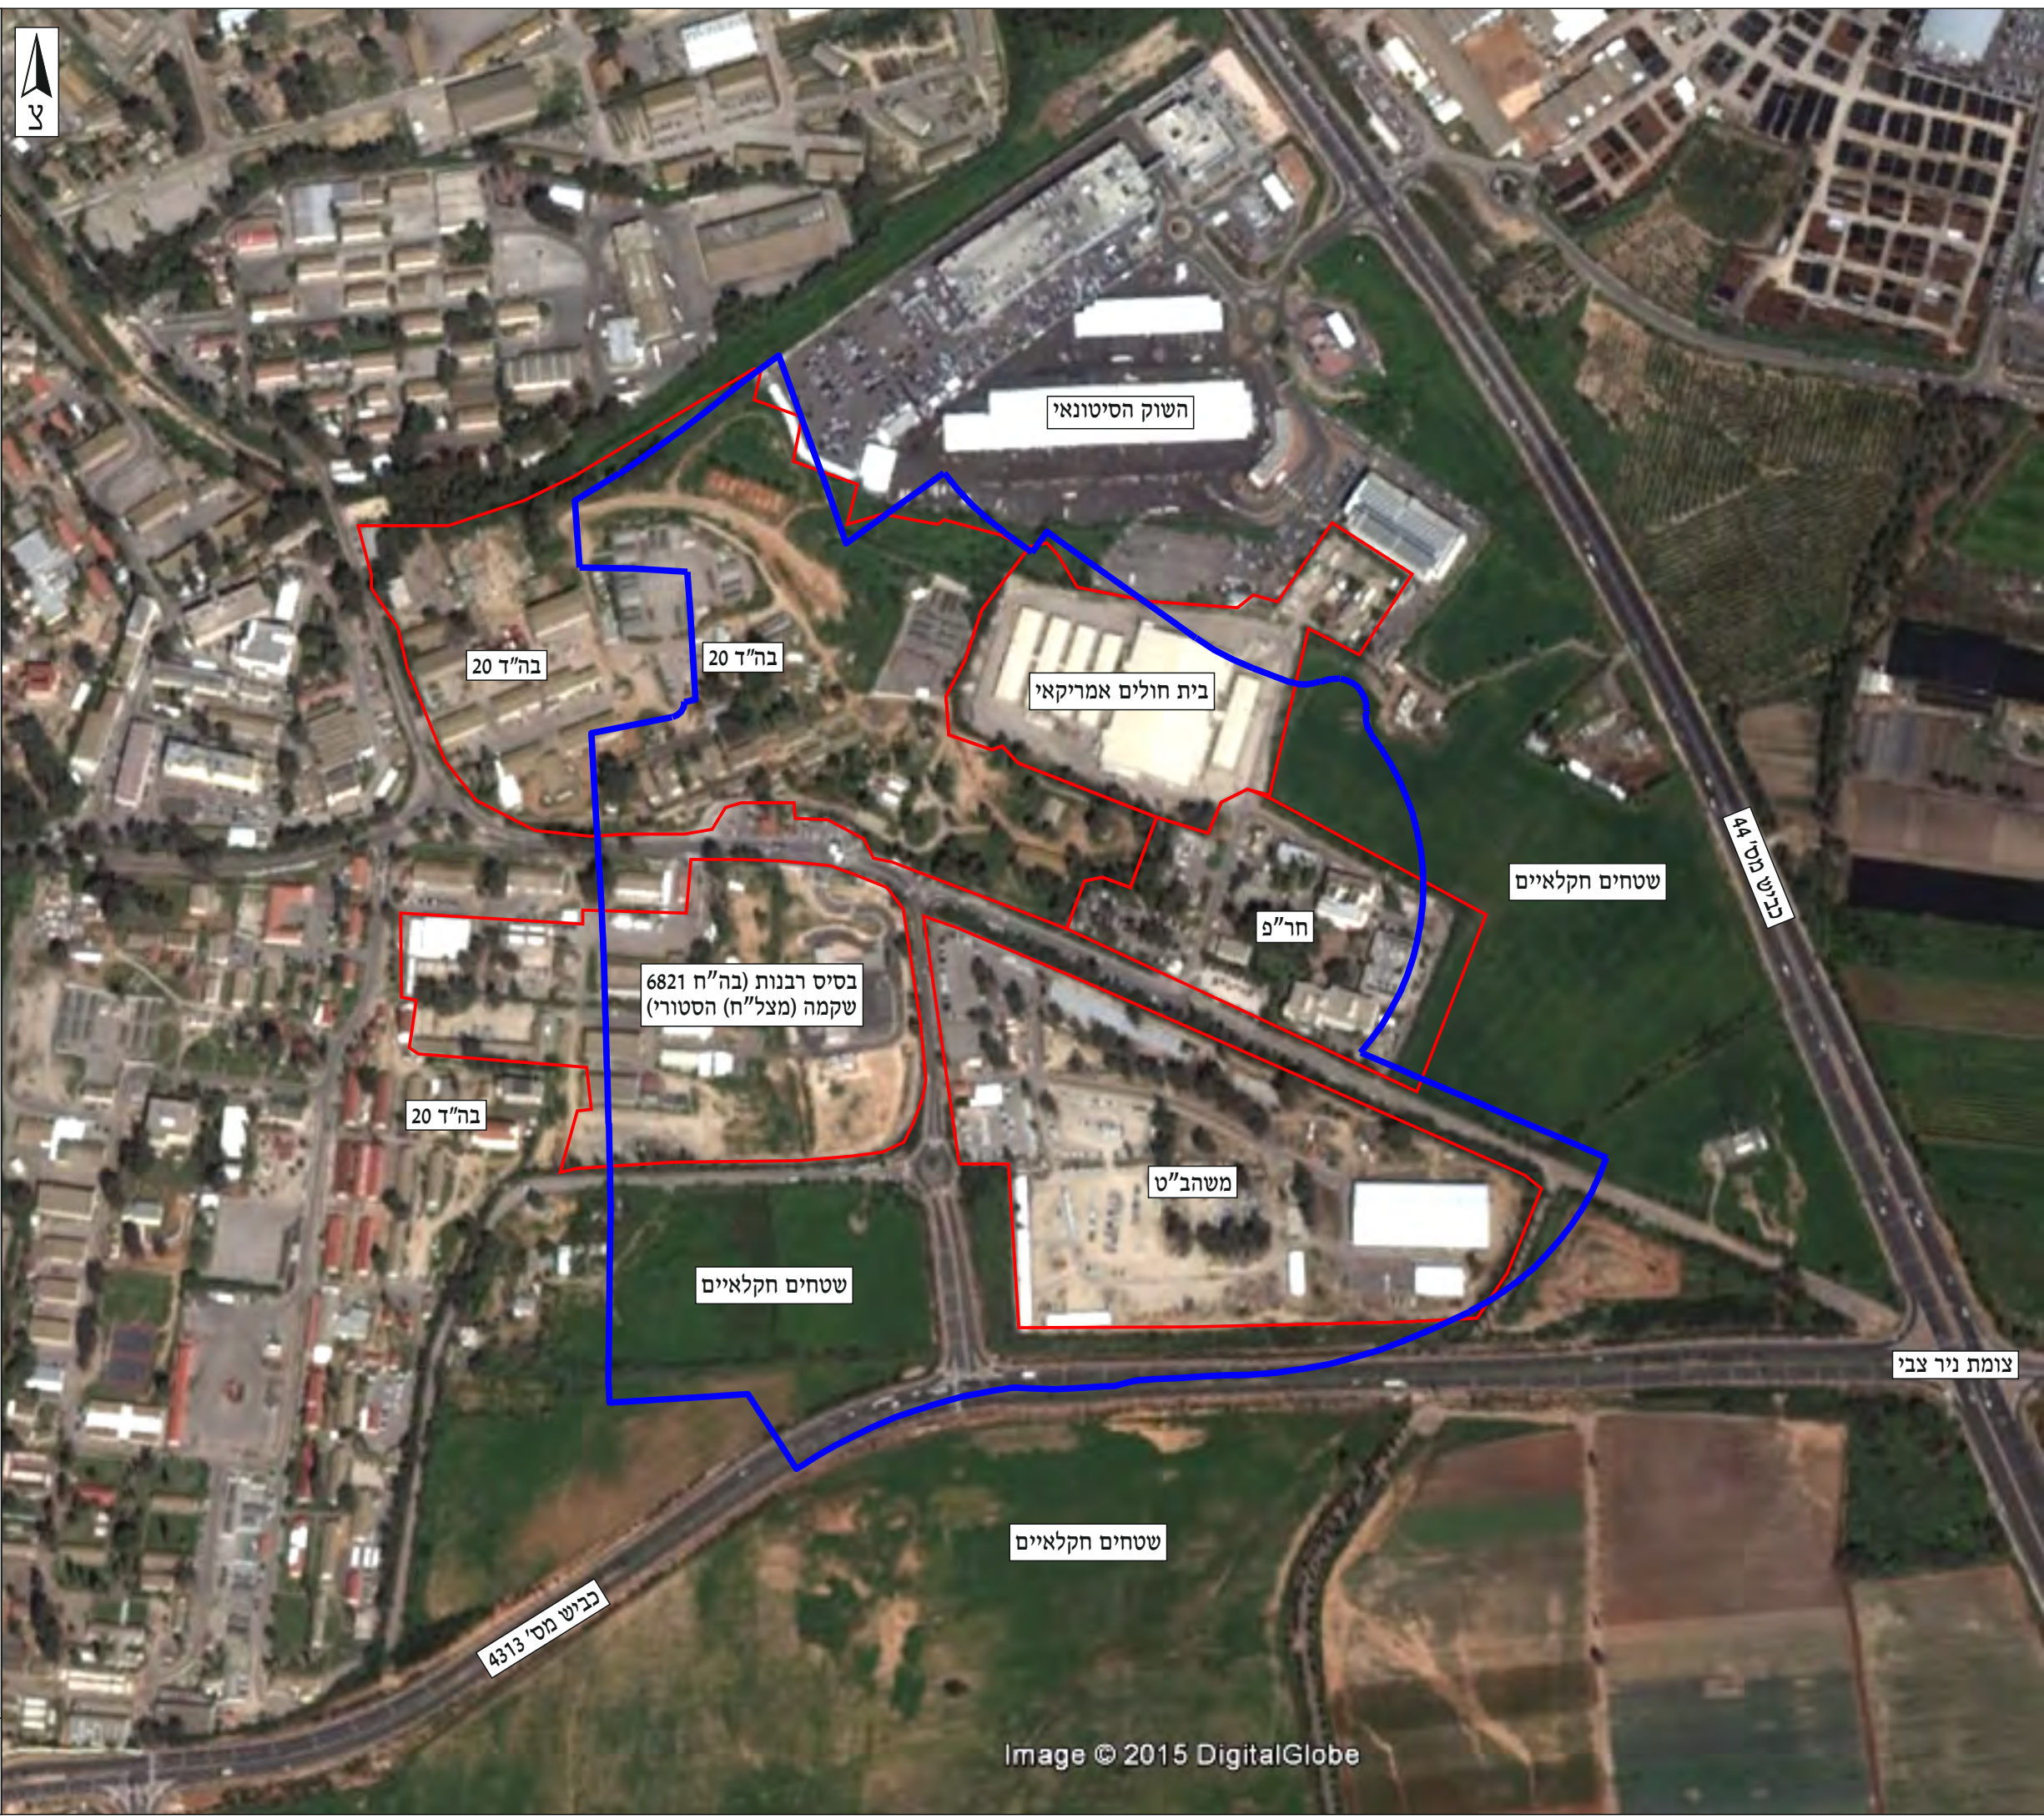
תרשים מס' 2  
תצ"א, מיקום התכנית  
וסביבתה ושימושי הקרקע  
בסביבת התכנית  
קנ"מ 1:5,000

תרשים מס' 2 מציג תצלום אוויר של אזור מתחם 1 וסביבתו.

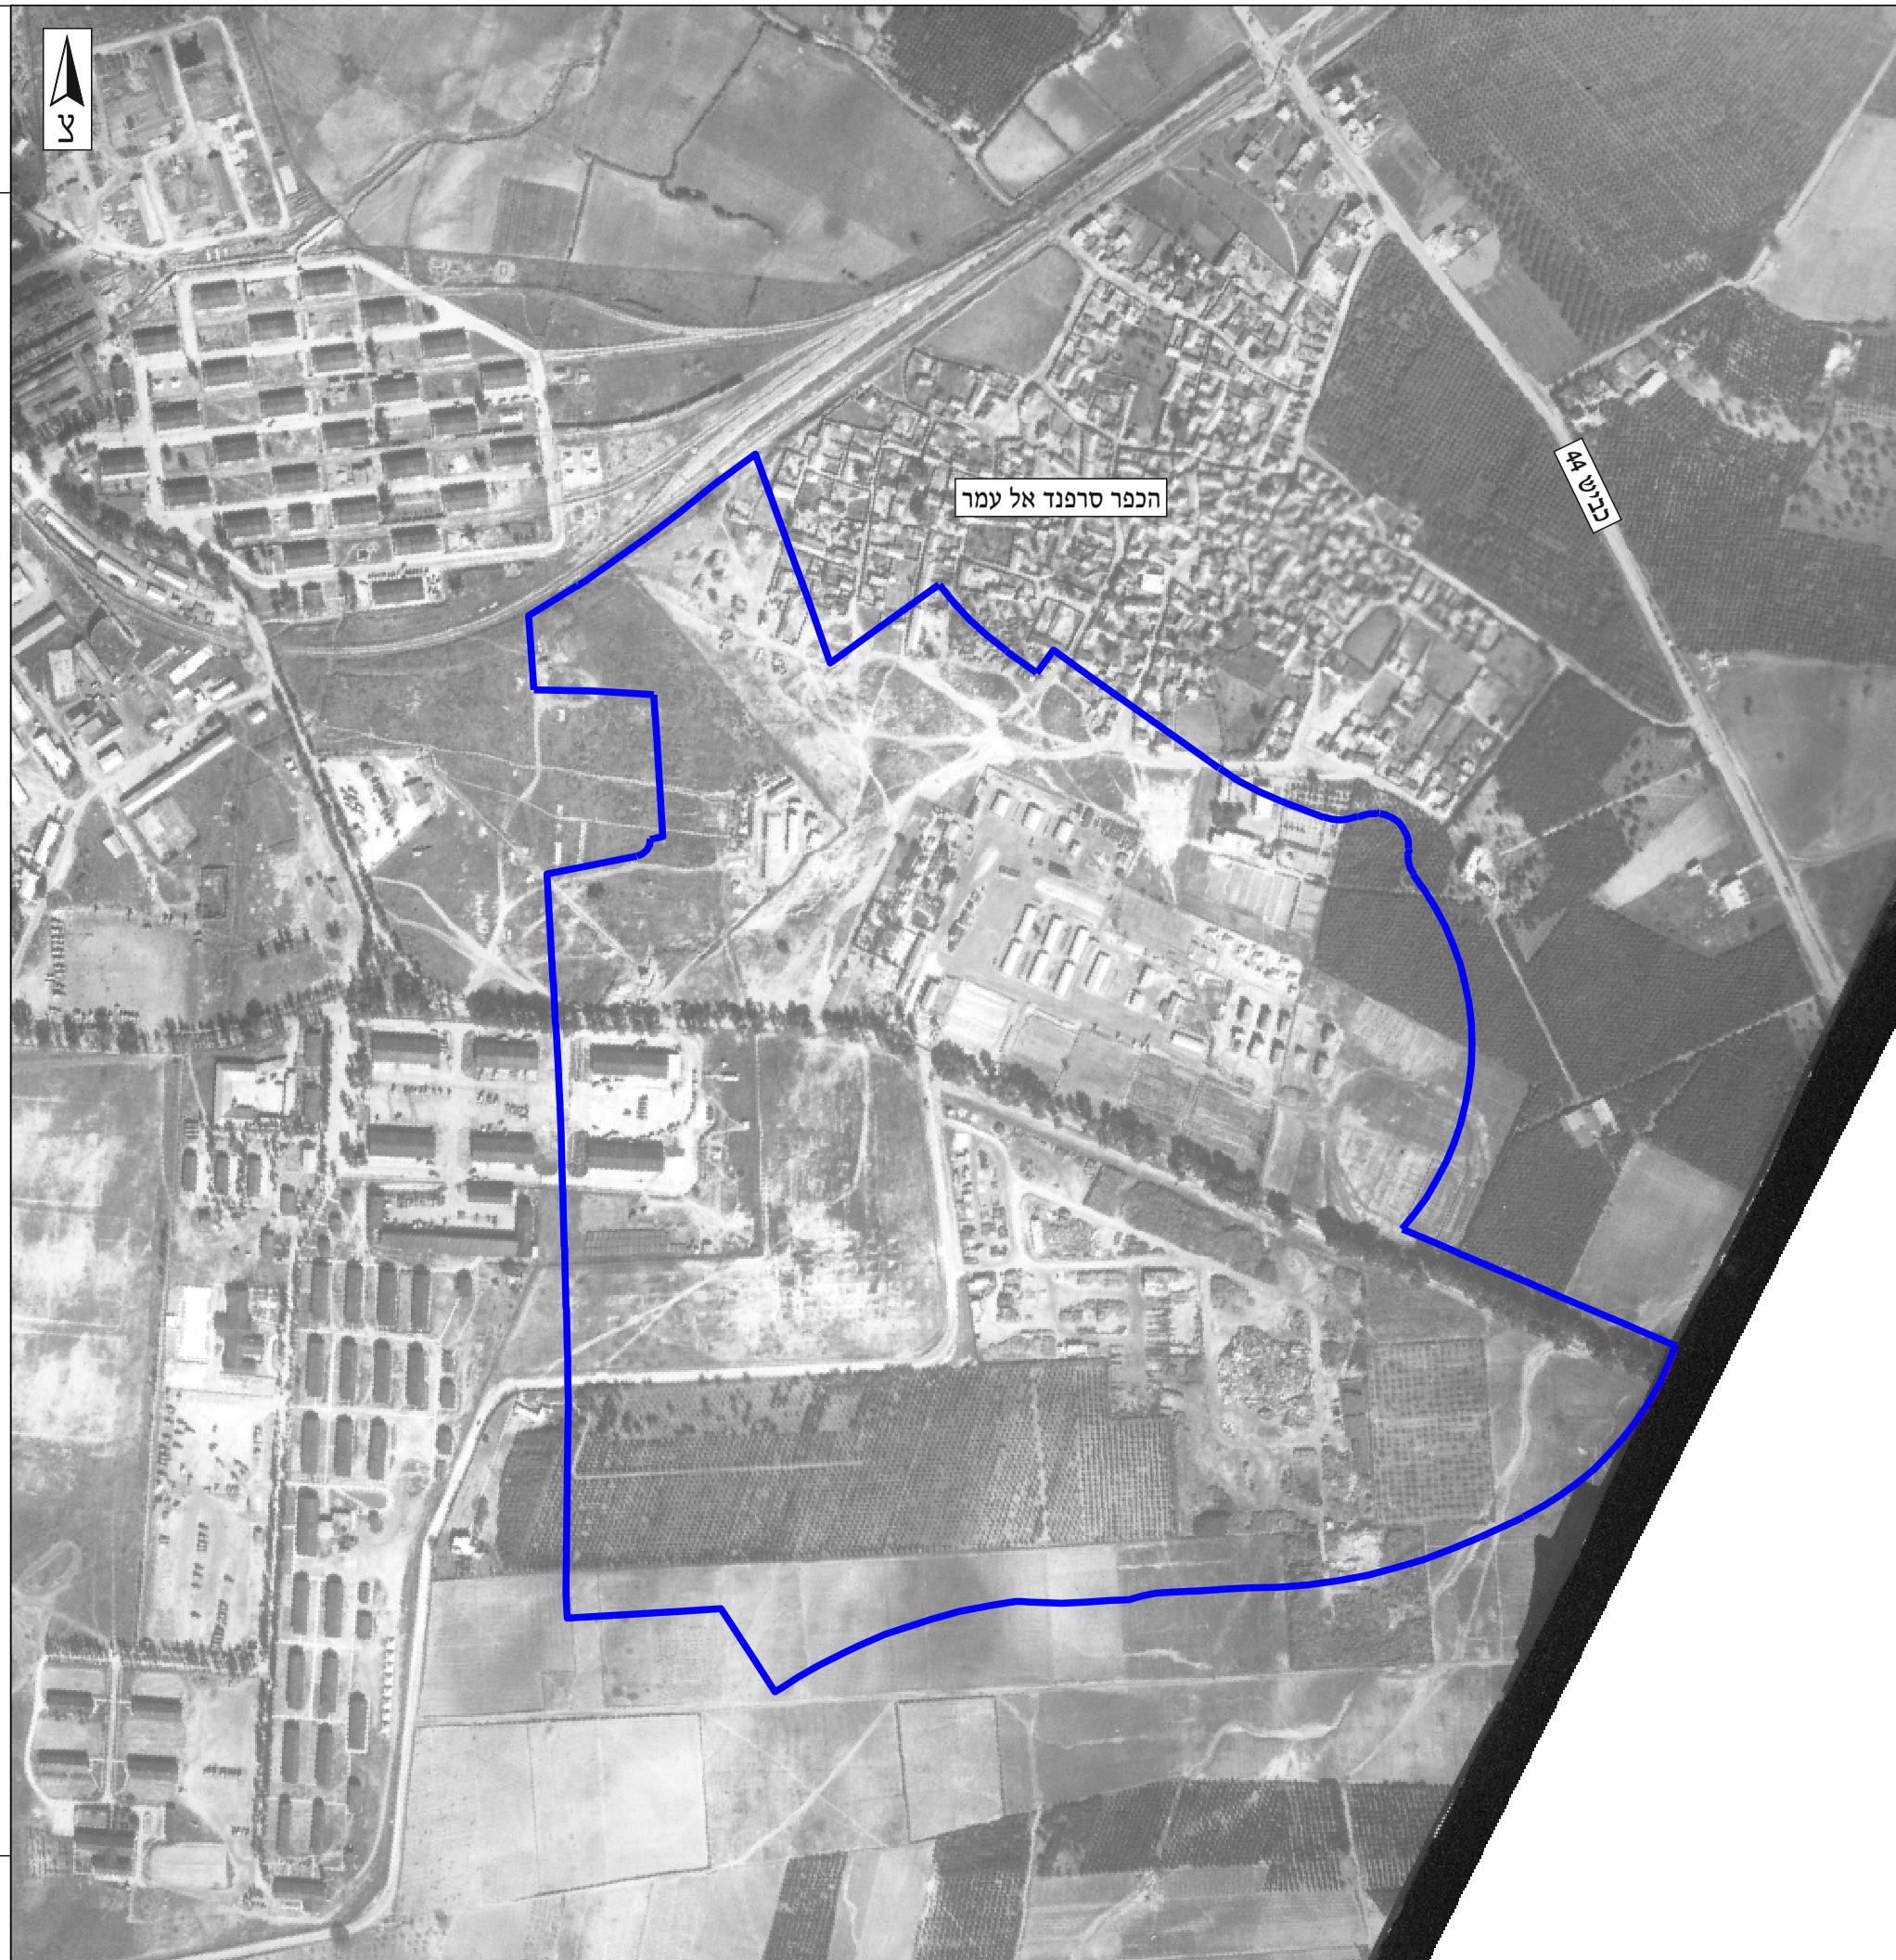
תרשים מס' 8  
תצלום אוויר משנת 1946 עם  
סימון שטח התכנית  
קב"מ 1:5,000

- בתקופה שבין 1939 ל-1948, נבנה בינוי דליל במערב ובצפון שטח התכנית – ככל הנראה שייכים ל Douro brks – חיל התובלה הבריטי.
- בתצלום אוויר משנת 1946 (תרשים מס' 8 בהמשך), ניתן לראות כי השטח בחלקו שטחים פתוחים ומעובדים, ובחלקו מבונה.

- תרשים מס' 8 מציג תצלום אוויר משנת 1946
- בשנת 1948 עזבו הבריטים את המחנה, חיילי הלגיון הערבי נכנסו והתיישבו בו לתקופה קצרה והמחנה נכבש על ידי חטיבת גבעתי.

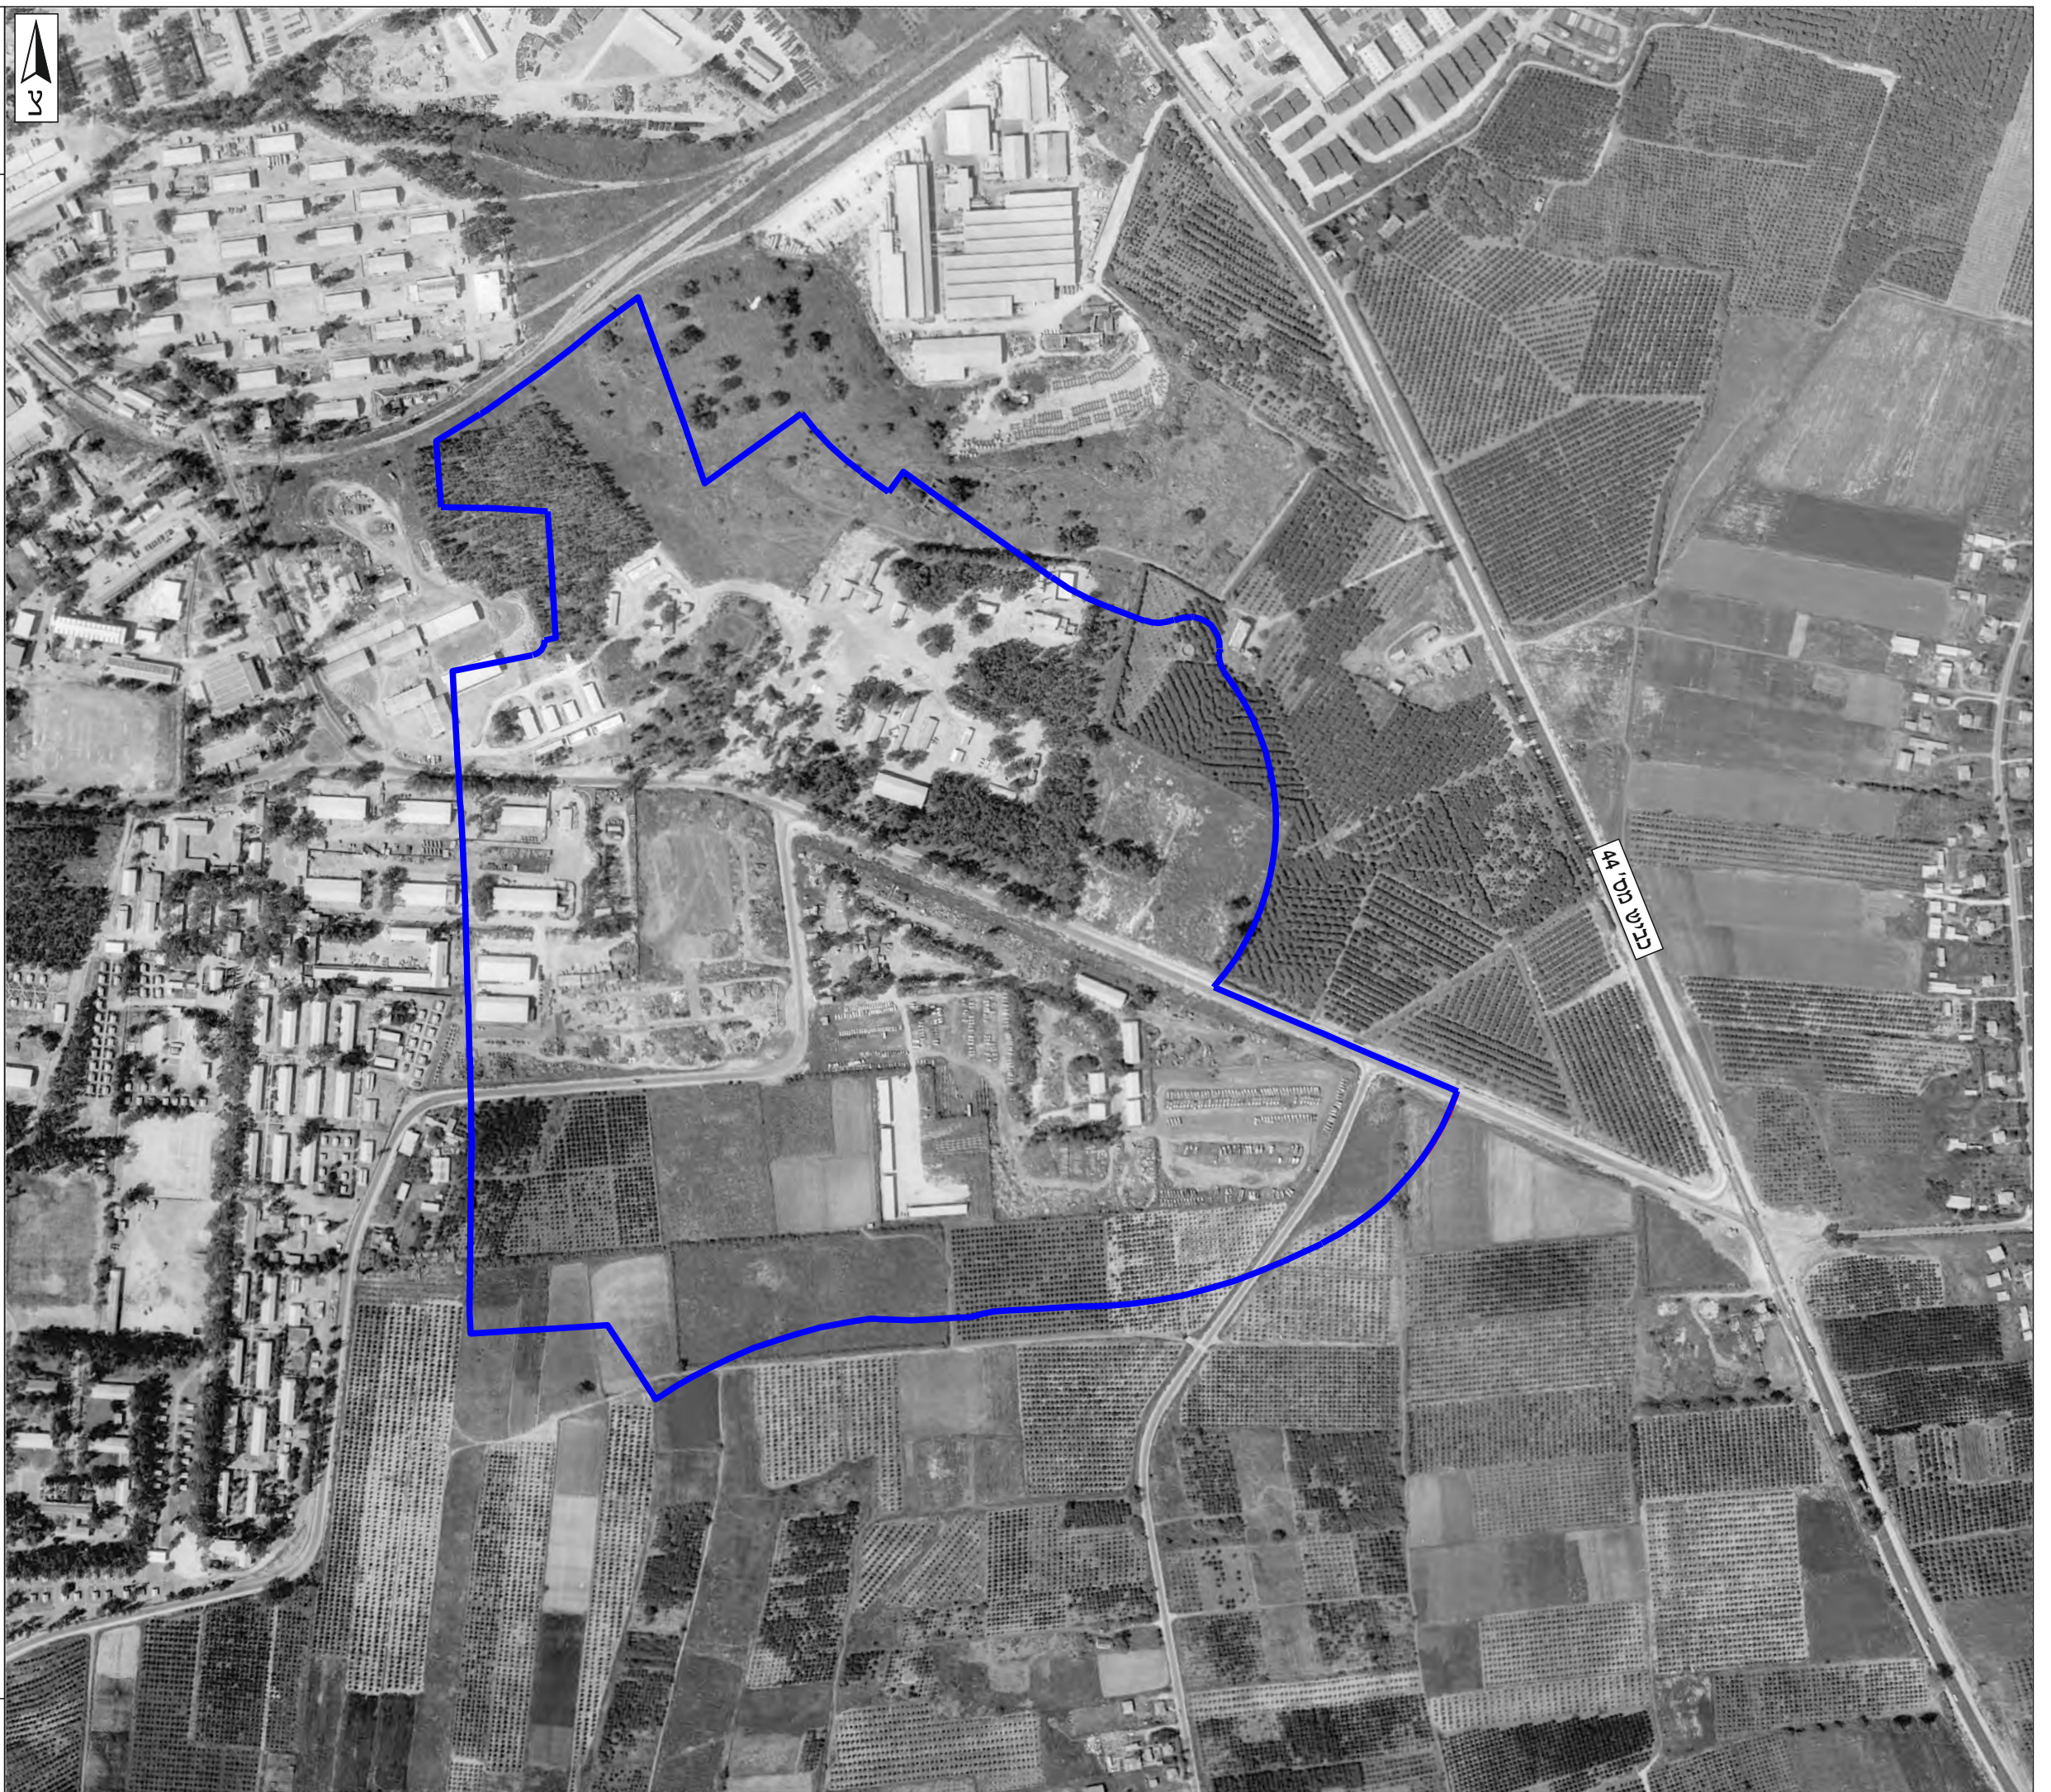
תרשים מס' 9  
תצלום אוויר משנת 1969 עם  
סימון שטח התכנית  
קנ"מ 1:5,000

- כפי שעולה מהבדיקה והסקירה ההסטורית, לא נמצאו מוקדים הסטוריים (עד הקמת המדינה), בעלי פוטנציאל לגרימת זיהום קרקע.
- בתצלומי אוויר משנת 1969 ומשנת 1974 ניתן לראות שהכפר מצפון למחנה נהרס, והפך למבנה - מפעל הארגז (אשר הוקם בשנת 1959).

- בחלק גדול מהשטחים בשטח מתחם מס' 1, עדיין הנם שטחים פתוחים / מעובדים.
- תצלום אוויר משנת 1969 מצורף בתרשים מס' 9.
- תצלום אוויר משנת 1969 מצורף בתרשים מס' 10.

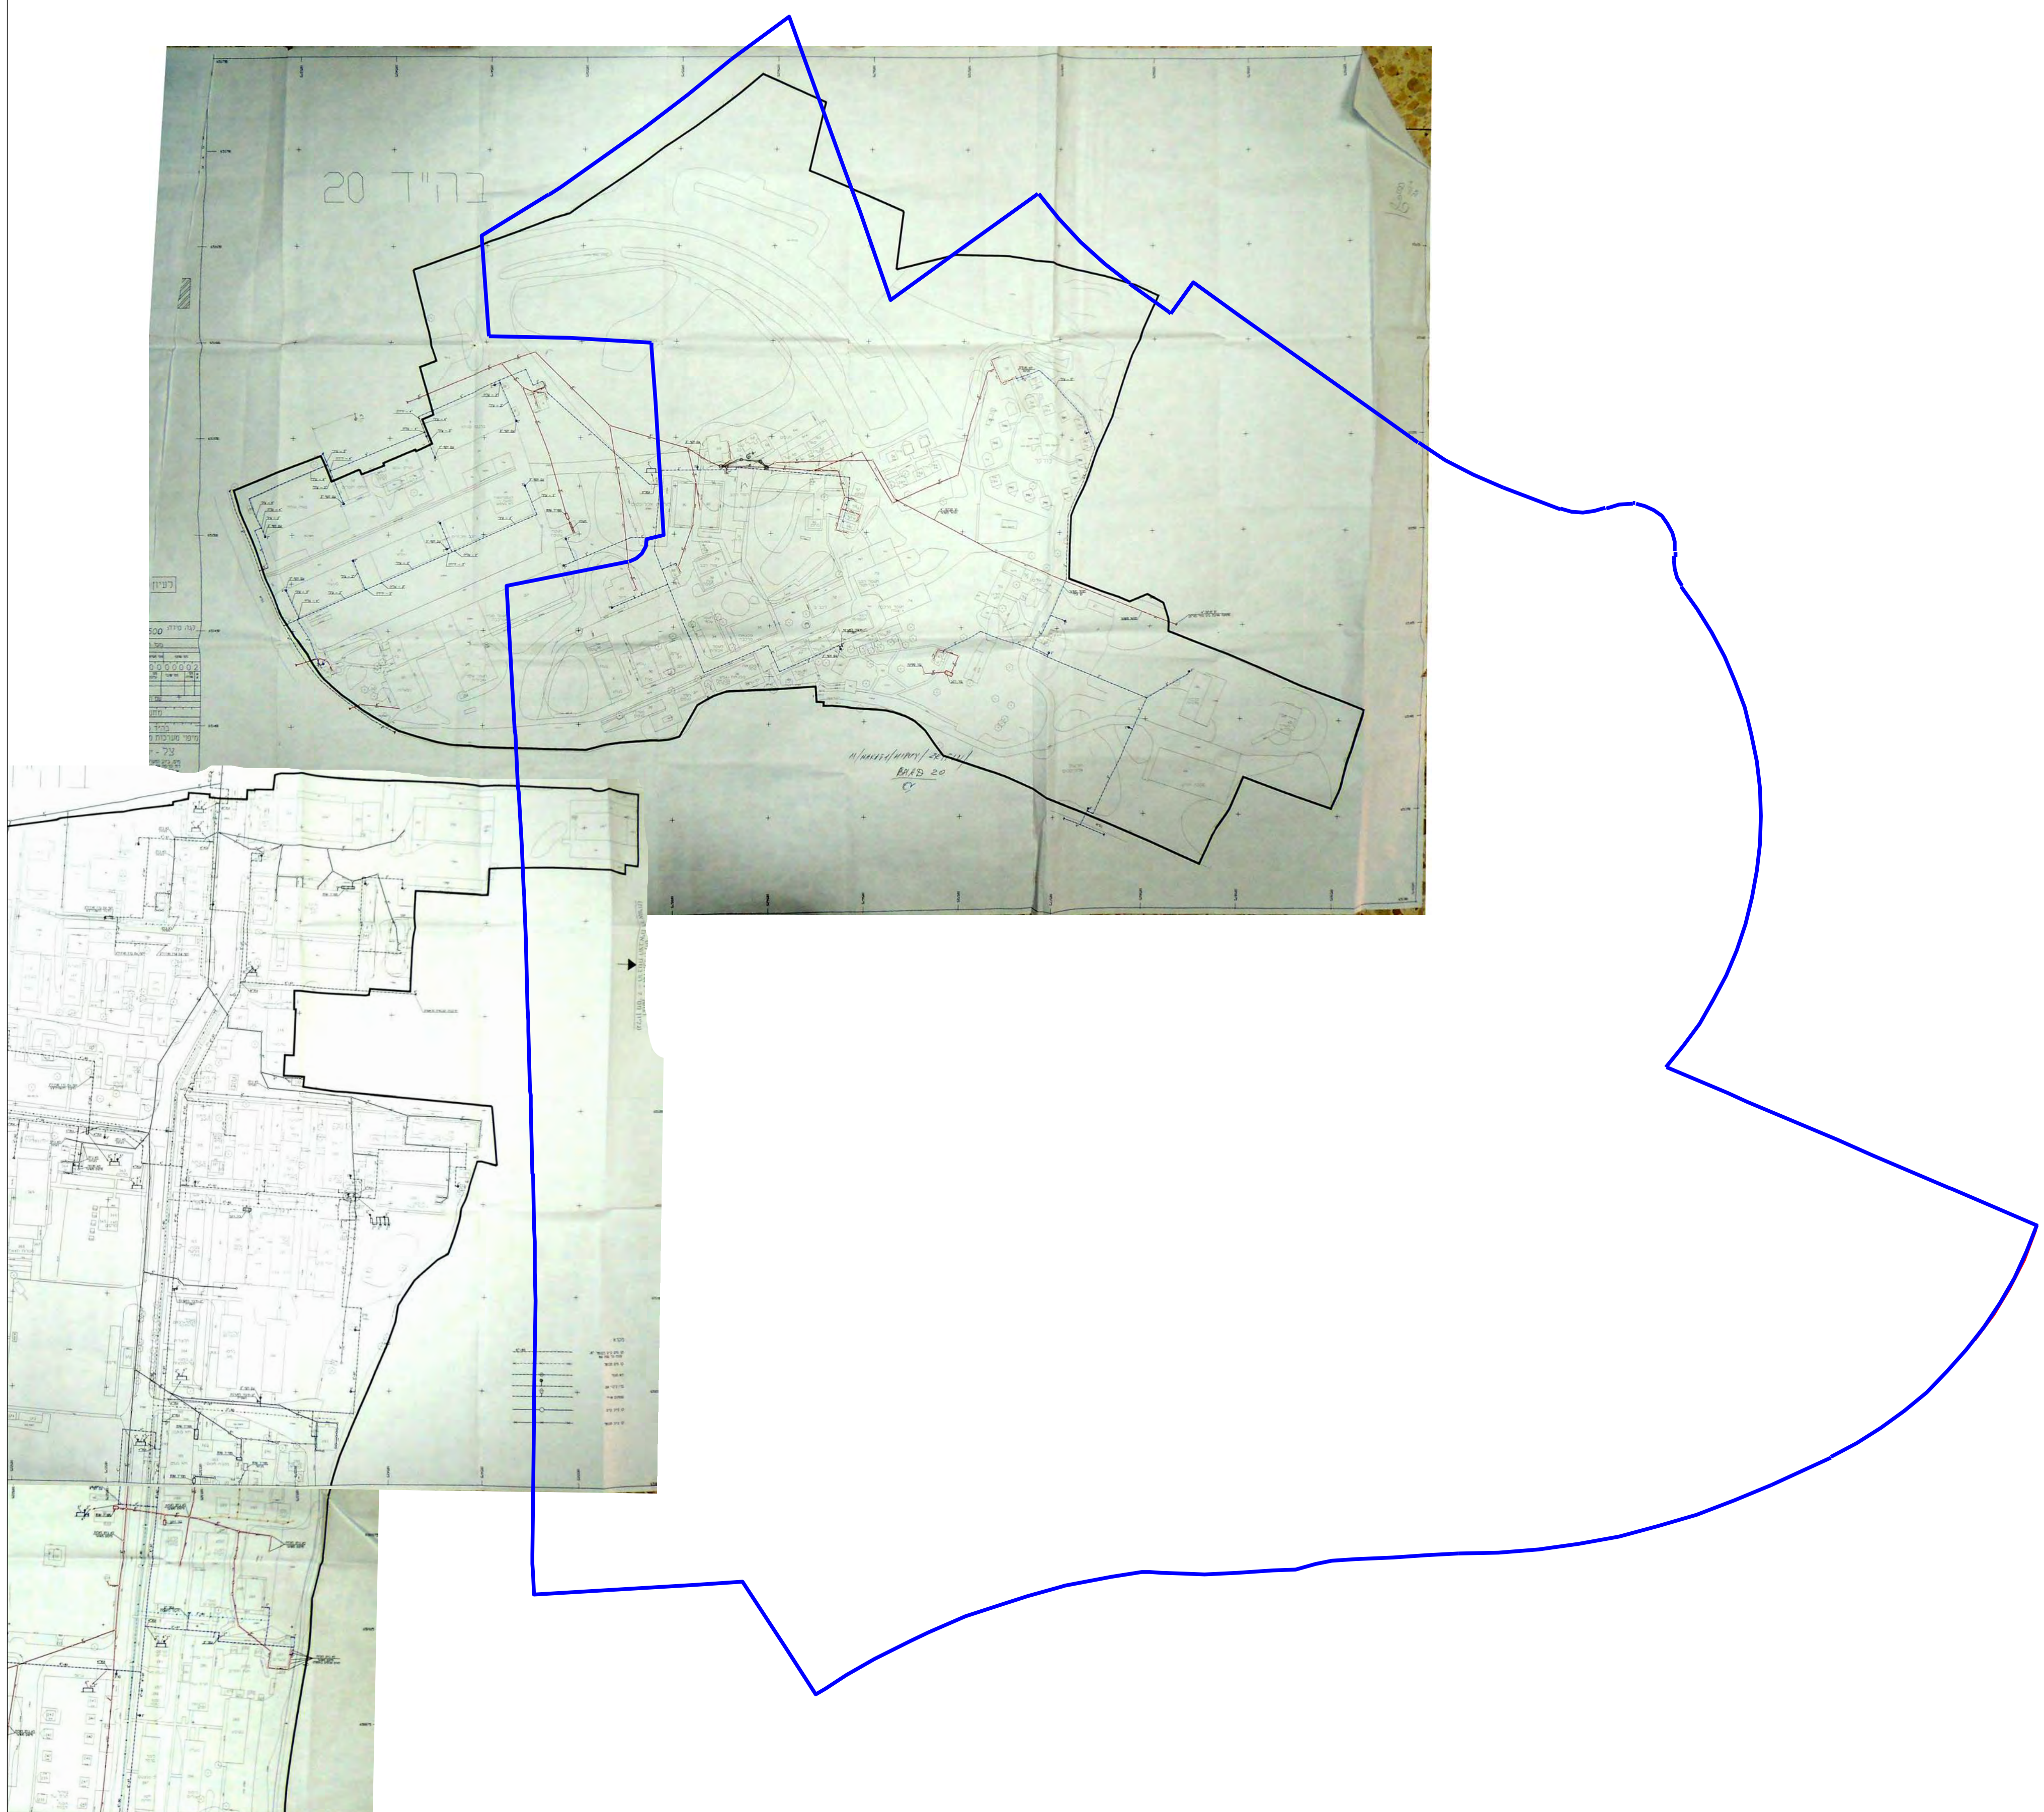
תרשים מס' 14  
תכנית סניטרית משנת 2003  
קב"מ 1:2,000

נערך סיור באתר, וכן חיפוש בארכיון יחידת הבינוי עם אינג' מרט לרמן – מהנדס מים מיחידת בינוי 1564. מעיון בתכניות מארכיון הבינוי אותרה תכנית סניטרית משנת 1960 לערך. בתכנית הנ"ל ניתן לראות כי הבינוי בשטח התכנית הנו דליל, עם זאת אותרו בריכות אידי צפונית לשטח המתחם. אותרה תכנית ביוב מפורטת לבה"ד 20 עם ציון שימושי המבנים העיקריים, וכן בורות ספיגה, מפרידי שמנים. התכנית מצורפת בתרשים מס' 14.

תרשים מס' 14 לעיל מציג שימושים הסטוריים משנת 2003 בבה"ד 20.  
תרשים מס' 15 מציג את תכנית מדידה משנת 2013 עם פירוט שימושים.

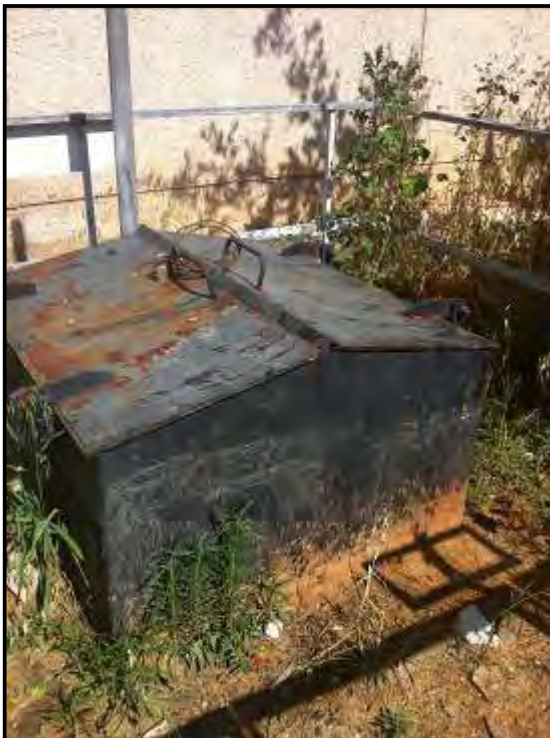
**צילום 2: שוחת מכל סולר תת קרקעי בסמוך למתקן אשפוז**

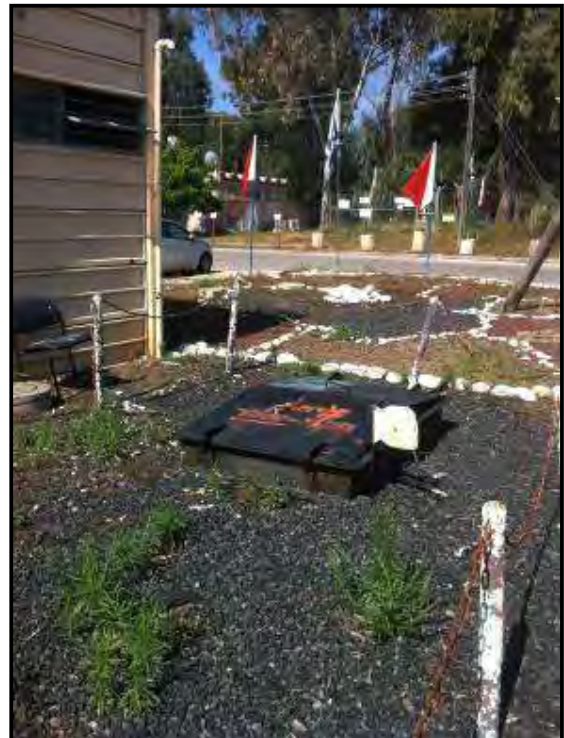
**צילום 1 שוחת מכל סולר תת קרקעי בסמוך לחדר חשמל**

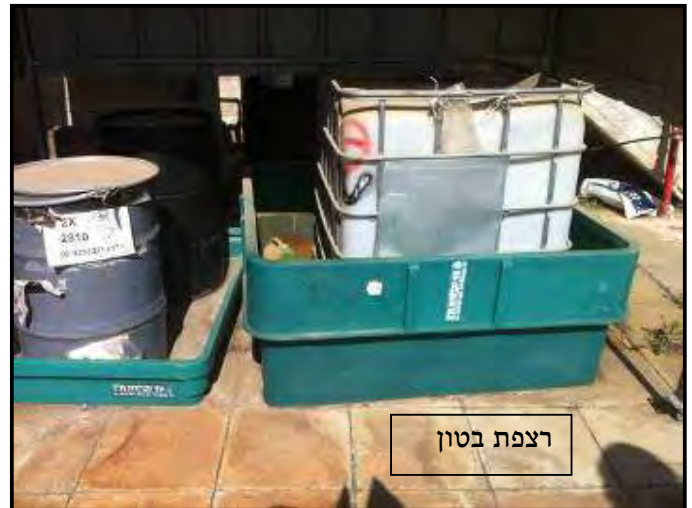
**צילום 3: מכלי גלוטראלדהיד על גבי מאצרות**

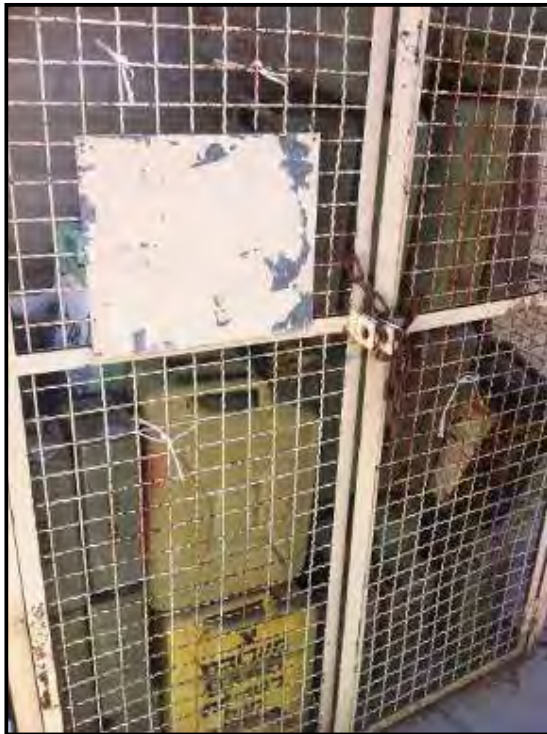
בנוסף, מאחורי מתקן האשפוז בסמוך לעמדת אחסון של הגלוטרלדהיד ממוקם מחסן שמנים ודלקים קטן (צילום 4) המכיל מספר מצומצם של מכלי שמן בנפח 4.7 ליטר כ"א וג'ריקנים של בנזין 20 ליטר לשימוש תחזוקת כלי עבודה לנוי וגינון (6). האזור סביב מחסן השמנים והדלקים חשוד כמזהם.

**צילום 4: מחסן שמנים ודלקים**

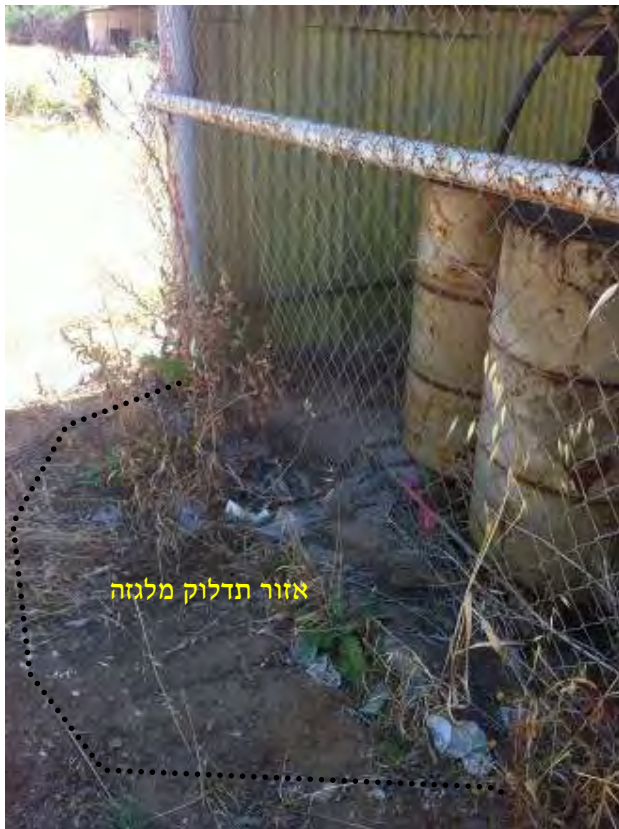
**צילום 6: עמדת תדלוק מלגזה**

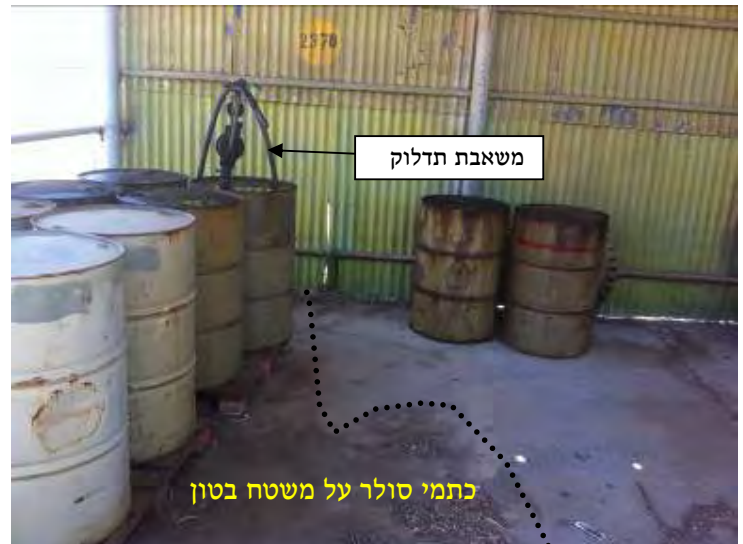
**צילום 5: חביות סולר לתדלוק מלגזה**

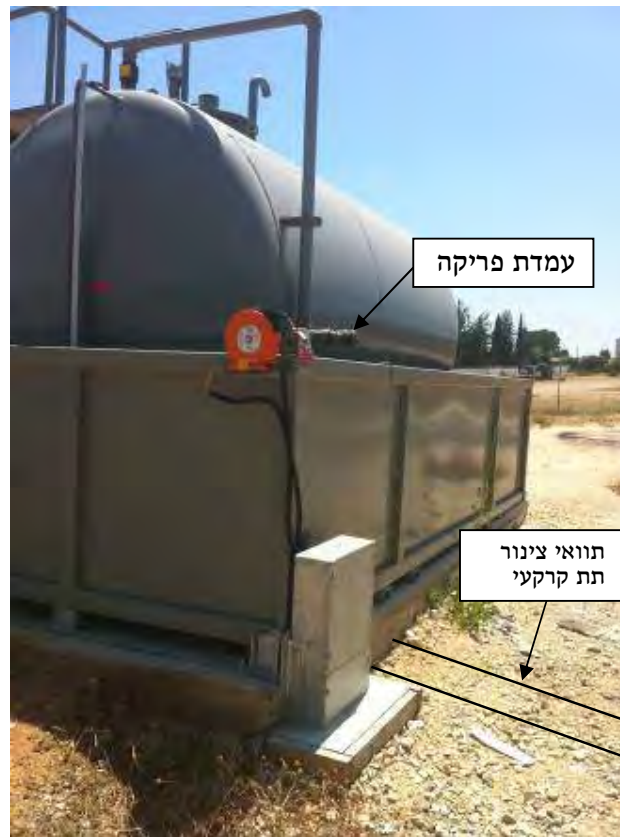
בנוסף, במחסן מאוחסנים 10 ג'ריקנים מלאים בבנזין בנפח 20 ליטר כ"א, ו-10 מכלי שמן בנפח 4 ליטר כ"א. המחסן ממוקם כולו מעל משטח בטון. בתחילת שנת 2013, הובא לבסיס גנרטור (3) לשימוש המבנה החדש (מבנה אחסון חללים), בגנרטור נעשה שימוש בתדירות של פעם בשנה לערך (בעת הפסקות חשמל). לגנרטור מוצמד מכל סולר חדש בנפח 20,000 ליטר הממוקם בתוך מאצרה. מהמכל יוצא צינור תת קרקעי המוביל את הסולר אל הגנרטור (20 מ' לערך). לא דווח על אירועי דליפה במכל החדש בחצי השנה האחרונה, עם זאת יש פוטנציאל זיהום בסמוך לעמדת פריקת הדלק למכל (צילום 7).

### צילום 7: מכל סולר לגנרטור
