**הנדון: דו"ח ממצאי סקר היסטורי (PHASE I) – בסיס הדלק (לשעבר), אשדוד**

# דוח ממצאי סקר היסטורי (PHASE I) בסיס הדלק (לשעבר), אשדוד

ינואר 2015

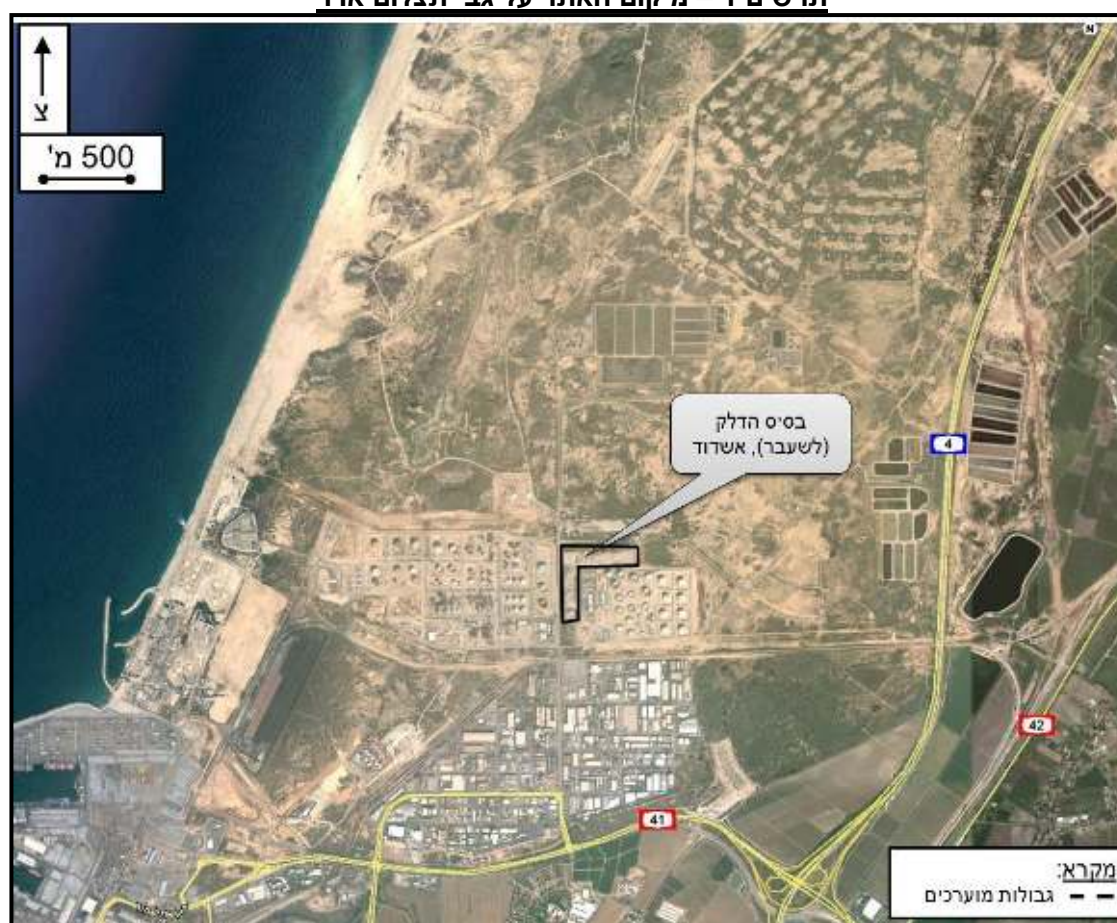
### תרשים 1 – מיקום האתר על גבי תצלום אוויר

בסיס הדלק (לשעבר) באשדוד (להלן – "האתר") משתרע על פני שטח של כ- 80 דונם ונמצא כ- 6.5 ק"מ צפון-צפון-מזרחית למרכז העיר אשדוד (נ.צ. מרכזי 170241/639327) (תרשים 1). האתר הוקם במקור בתל אביב בשנת 1948. בסוף שנות ה- 50 עבר הבסיס לחולון ובשנת 1964 נחנך הבסיס באשדוד. הפעילות העיקרית שהתקיימה באתר כללה אחסון דלקים, שמנים, חומרי סיכה וגז וכן תחזוקת ציוד דלק וציוד גז ייעודיים.

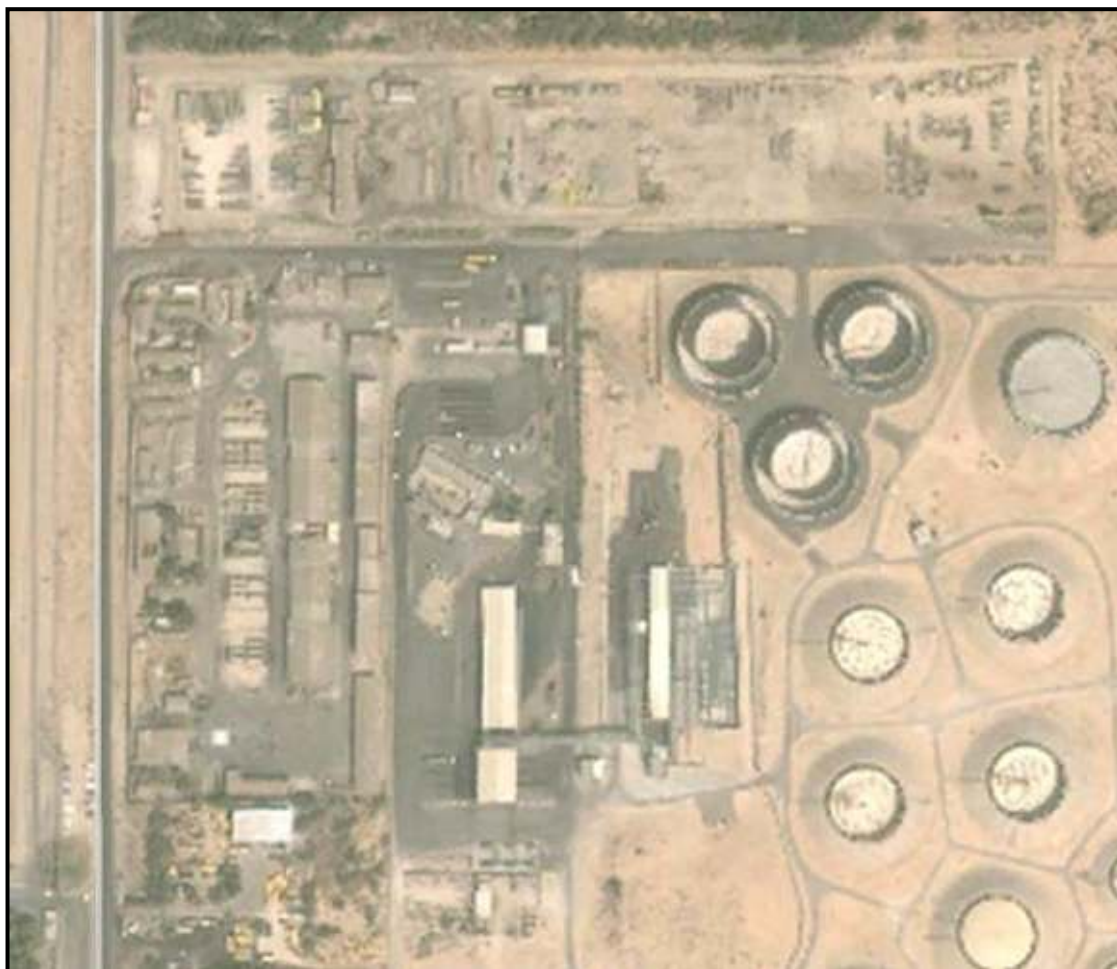
### תרשים 11 – תצלום אוויר של בסיס הדלק (לשעבר) באשדוד, ספטמבר 2003

תצלומי האוויר ההיסטוריים מציגים את הבסיס לפני ואחרי פירוקו בשנת 2006. תרשים 11 מציג את בסיס הדלק כפי שהיה בשנת 2003, שלוש שנים לפני פירוקו. בתרשים ניתן לראות את גגות הצריפים ואת מכלי השמן הממוקמים במרכז שטחו הדרומי של הבסיס, כמו גם את אזורי האחסון בחלקו הצפוני של הבסיס.

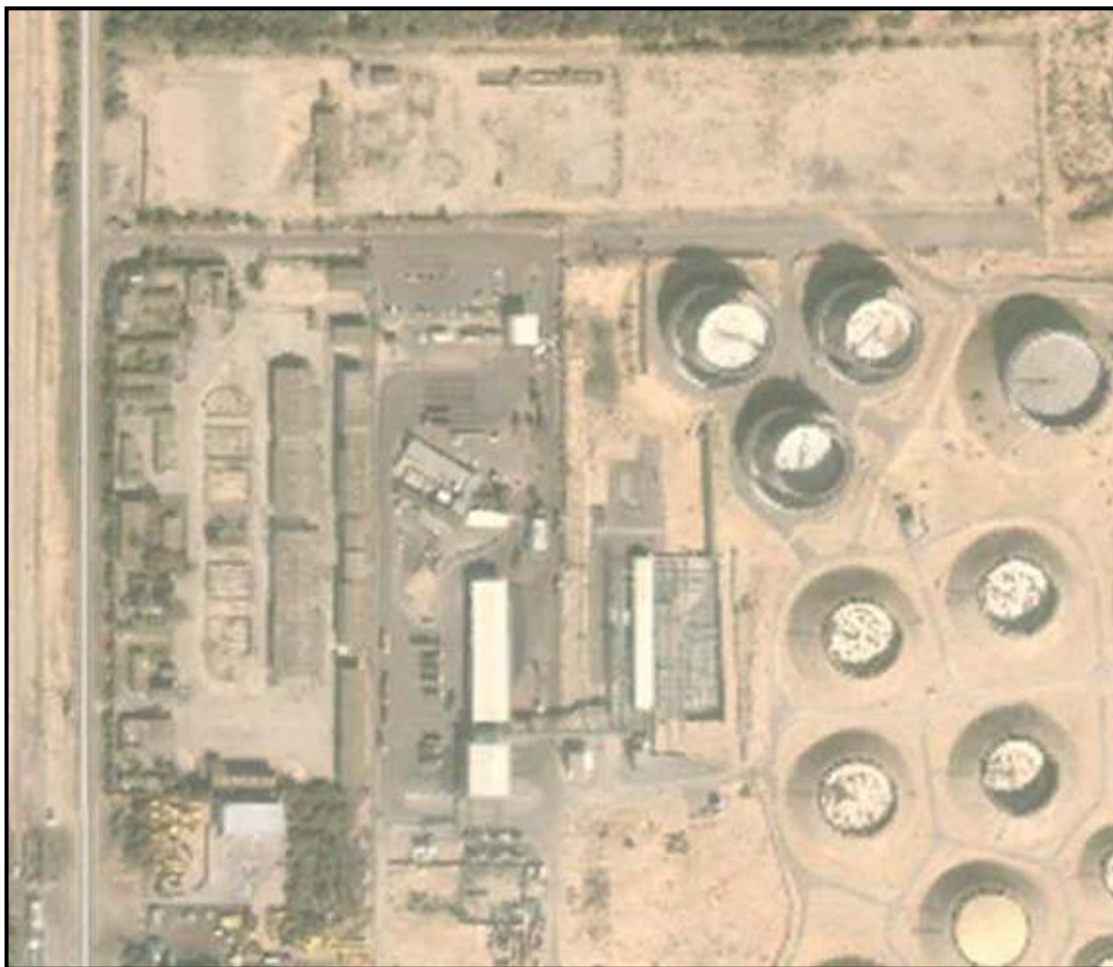
**תרשים 12 – תצלום אוויר של בסיס הדלק (לשעבר) באשדוד, ינואר 2007**

תרשים 12 מציג את בסיס הדלק כפי שהיה בשנת 2007, לאחר פירוקו. ניתן לראות שהמבנים בשטחו הדרומי של הבסיס עדיין קיימים אך אין יותר אחסון של מכלים וחביות בשני חלקי הבסיס. חלקו הצפוני של הבסיס פונה כמעט לחלוטין.

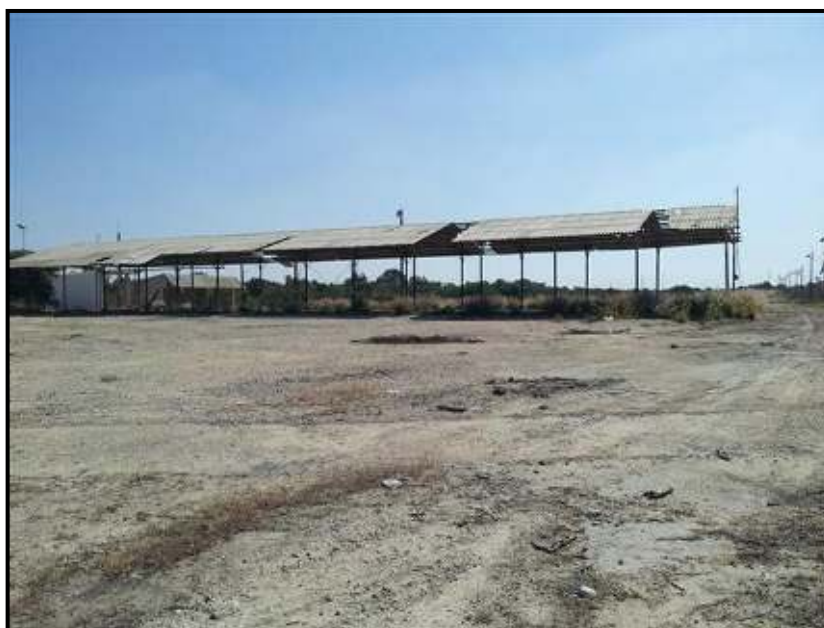
**תמונה 4 – סככה לשטיפת חביות**

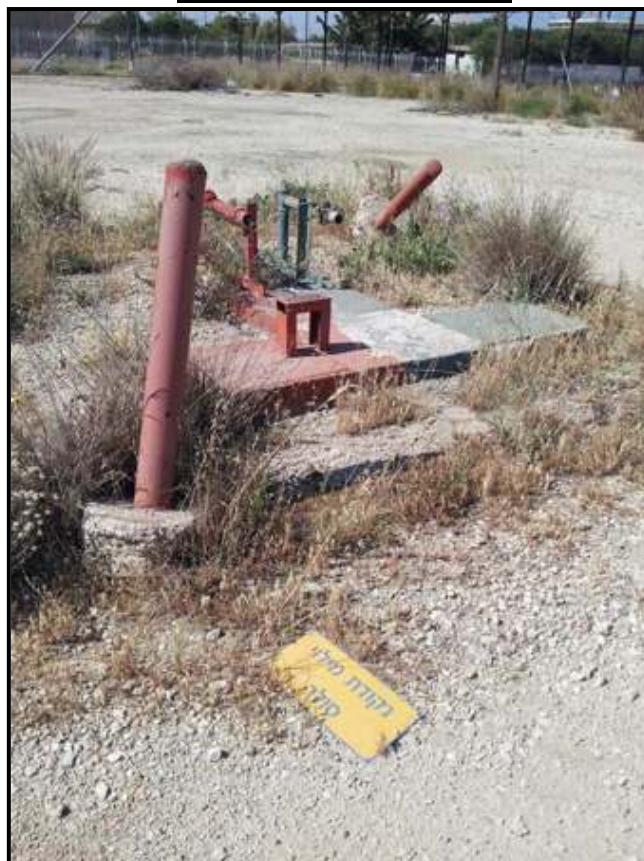
**תמונה 5 – נקודת מילוי סולר**

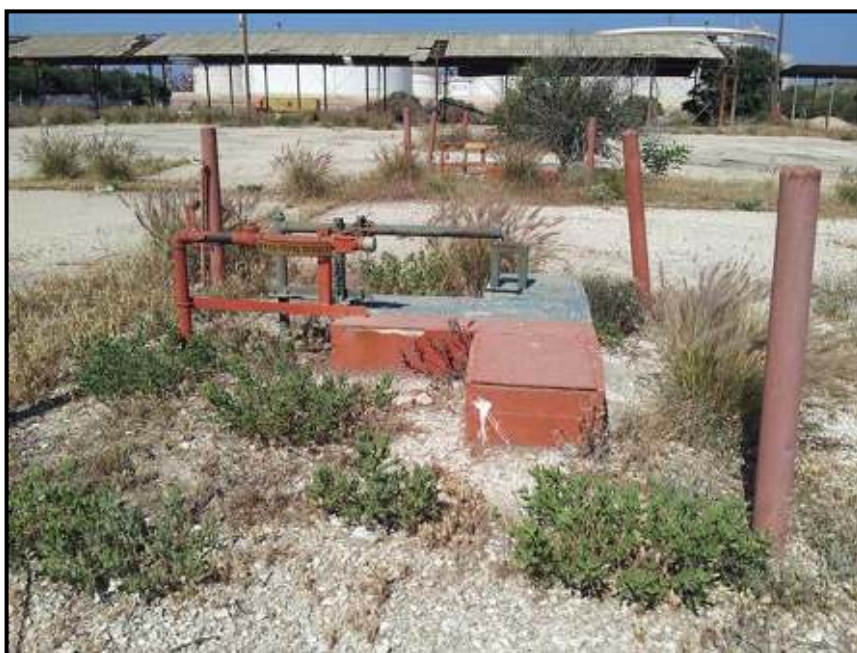
**תמונה 6 – נקודת מילוי בנזין**

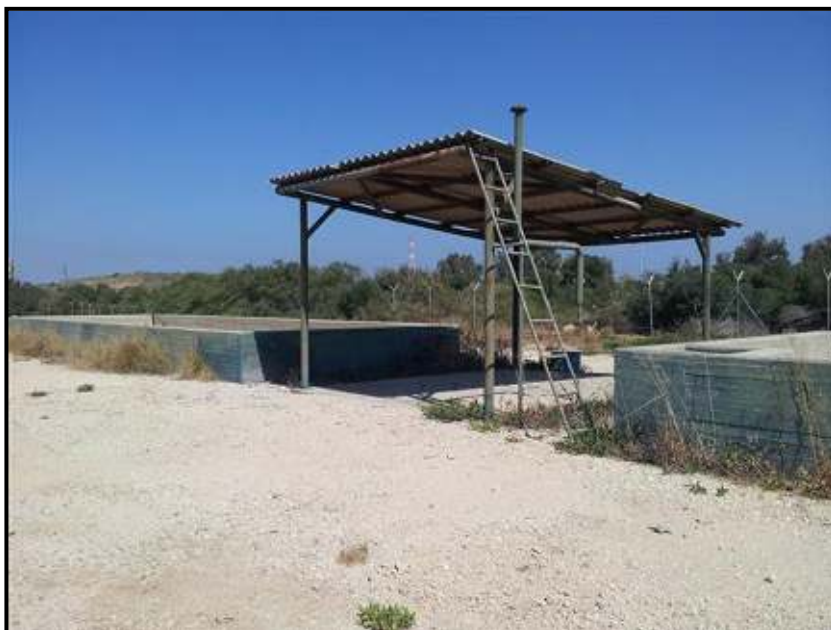
**תמונה 7 – מתקן לשטיפת מכליות**

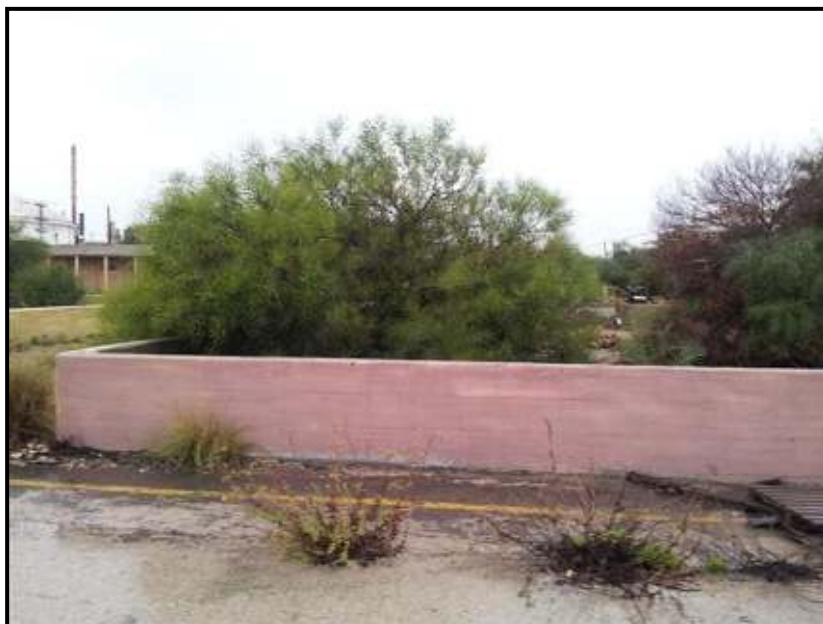
**תמונה 10 – אזור המאצרות בהן היו מוצבים מכלי השמן בעבר, כפי שנראה כיום**

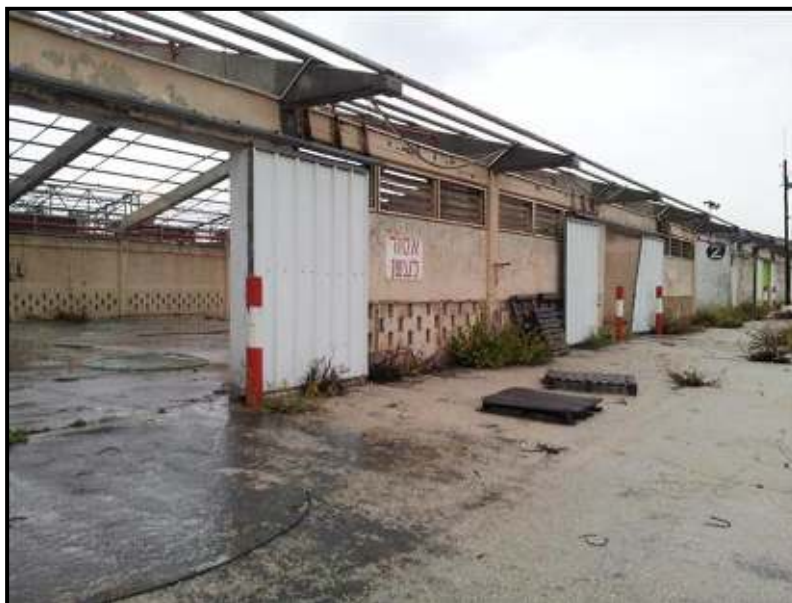
מזרחית למכלי השמן היה ממוקם מחסן טכני, אשר שימש לאחסון כלל פרטי הדלק והגז עבור בתי המלאכה. כמו כן באזור זה היו מאוחסנים שמנים בכלי קיבול שונים – שמנים טריים, משחות סיכה ועוד. אחד המחסנים שימש לאחסנה ולפיצול שמנים שונים באמצעות מכונת פיצול משמן בצובר לכלי קיבול קטנים.

### תמונה 11 – מחסני השמינים

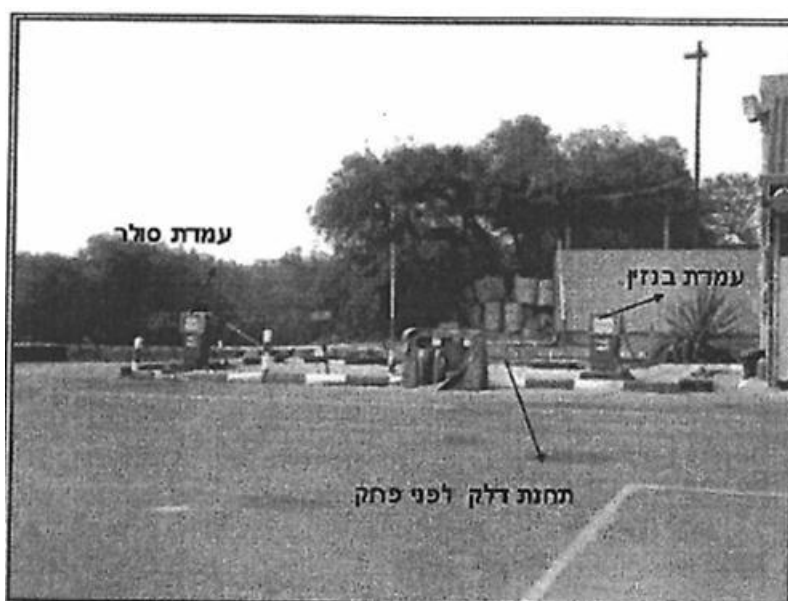
- תחנת התדלוק – פוטנציאל זיהום גבוה עקב הימצאותם של מכלים תת-קרקעיים, אשר לא ידוע אם היו בעלי דופן כפולה ואם היו נזילות מהם במהלך השנים.

בצדו הדרומי ביותר של החלק הדרומי של הבסיס, בצמוד לגדר הגובלת עם חברת פז, הייתה בעבר תחנת תדלוק אשר כללה שתי עמדות תדלוק – האחת של בנזין והשנייה של סולר, כאשר לכל עמדת תדלוק היה מכל תת קרקעי בנפח של 5,000 ליטר. התחנה שימשה את רכבי יחידת הבסיס ומפקדת המרכז, לתדלוק של רכבים לבנים, חומים, מלגזות ומשאיות. התחנה פורקה במרץ 2006. על פי עדויות, מכלי הסולר והבנזין הוצאו מהקרקע ללא חלודה. בתיק ההיסטוריה משנת 2006 מצוין כי נעשו במקום בדיקות קרקע אשר הראו כי הקרקע נקייה, ללא זיהום בדלקים. נתוני הבדיקות לא הוצגו בדו"ח משנת 2006 ולא הוצגו בעת כתיבת דו"ח זה.

### תמונה 12 – תחנת הדלק לפני הפירוק

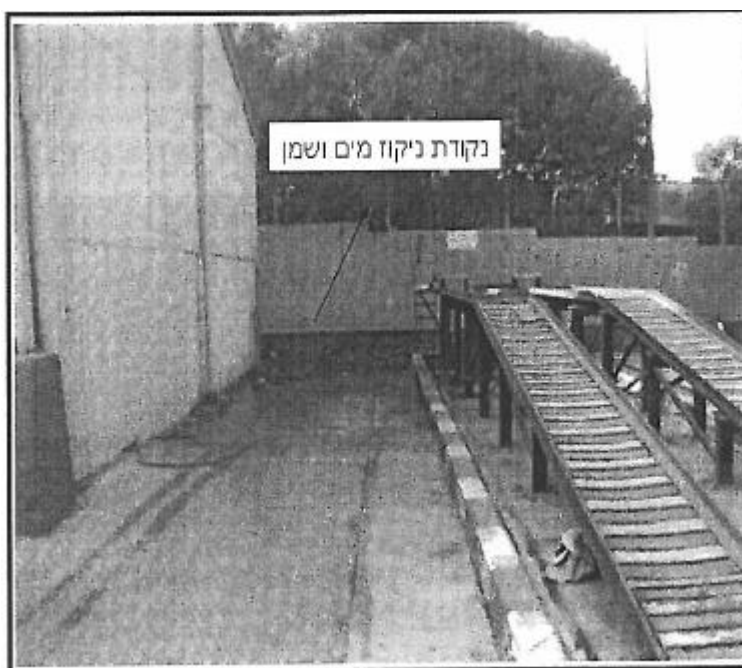
מערבית לעמדת התדלוק הייתה קיימת מחלקת הרכב של הבסיס, אשר בה טופלו רכבי היחידה, מלגזות, משאיות ועוד. על פי תיק ההיסטוריה משנת 2006, לא היה קיים במחלקה זו מתקן לאיסוף שמן משומש, וכל השמן נשפך אל עבר תעלה אשר נמצאה מאחורי סככת הרכב. בשנות ה-90 בנו בור לניקוז מים ושמן משומש אשר נשאב אחת לשבוע. נראה כי הבור היה ממוקם בפינה הדרום-מערבית של השטח (תמונה 13).

### תמונה 13 – מקום בור הניקוז במחלקת הרכב
