## עבודות לפינוי קרקע מזוהמת במתחם תע"ש בית הכרם

סיכום סיור מיום 10.11.20

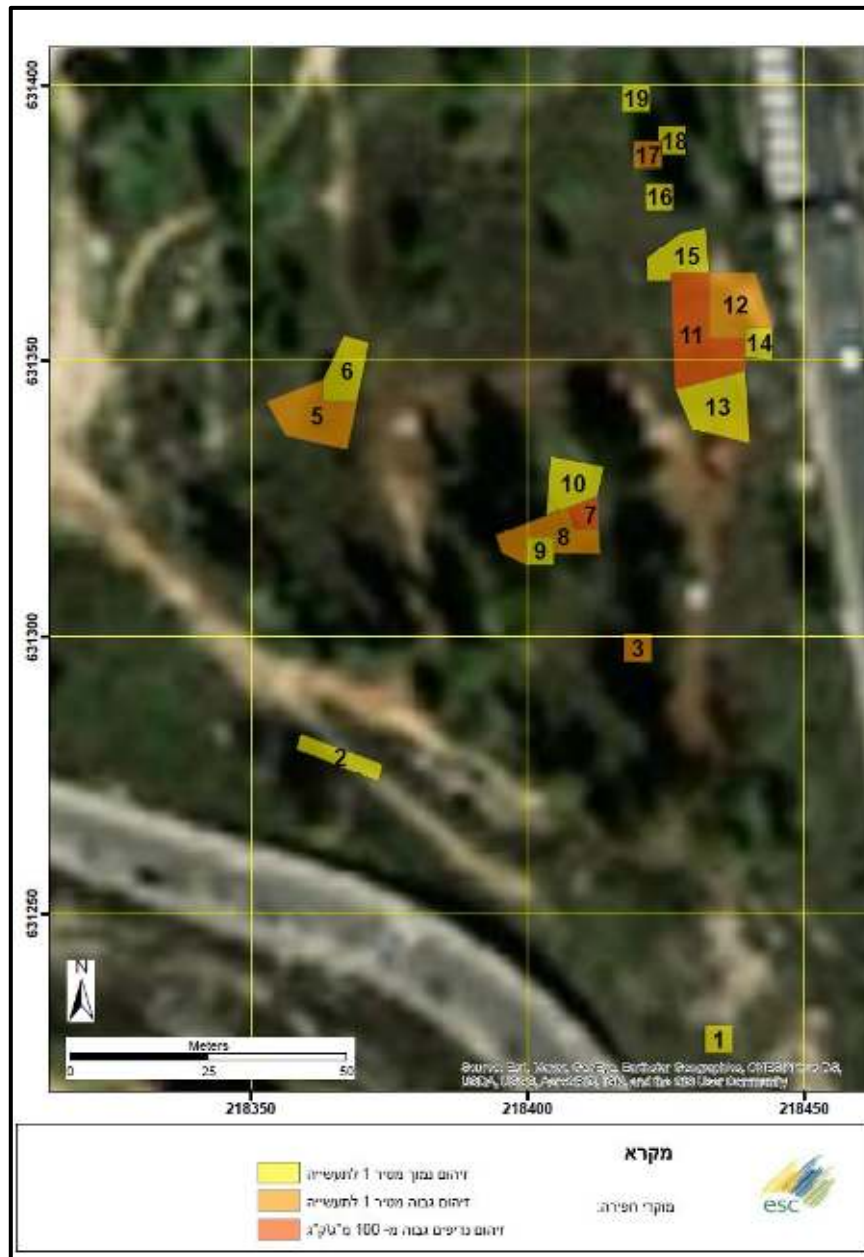
מוקדי הזיהום באתר תע"ש בית הכרם נחלקים לשלוש רמות לפי ריכוז הזיהום שאותר בהם. ניתן לראות את פריסת המוקדים באתר לפי רמת הזיהום במפה שלהלן לפי הפירוט הבא:

- צהוב – קרקע עם זיהום בריכוז יחסית נמוך.
- כתום – קרקע עם זיהום בריכוז בינוני
- אדום – קרקע עם זיהום בריכוז גבוה
